**INFORME N° 558 - 2015-OEFA/DE-SDCA-CIPASH**

**ASUNTO** : Identificación de pasivo ambiental del subsector hidrocarburos con código de Ficha OEFA F02726, ubicado en el Lote III, en el distrito de Vichayal de la provincia Paita del departamento de Piura.

### III. IDENTIFICACIÓN DE PASIVO AMBIENTAL DEL SUBSECTOR HIDROCARBUROS CON CÓDIGO DE FICHA OEFA F02726

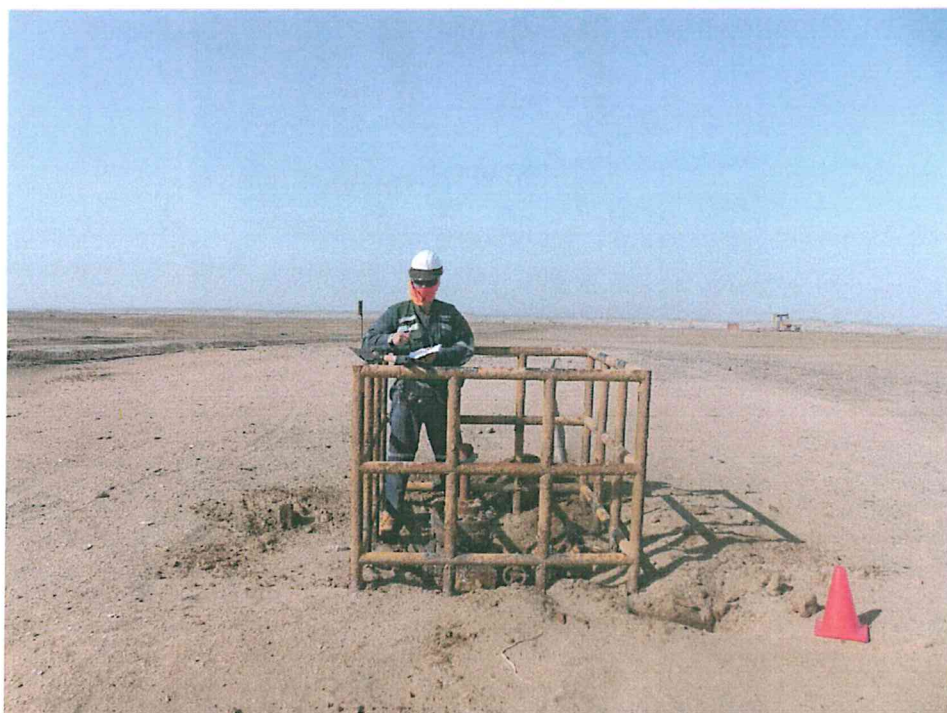
Fotografía N° 1. Vista panorámica de la ubicación del pozo T4590.

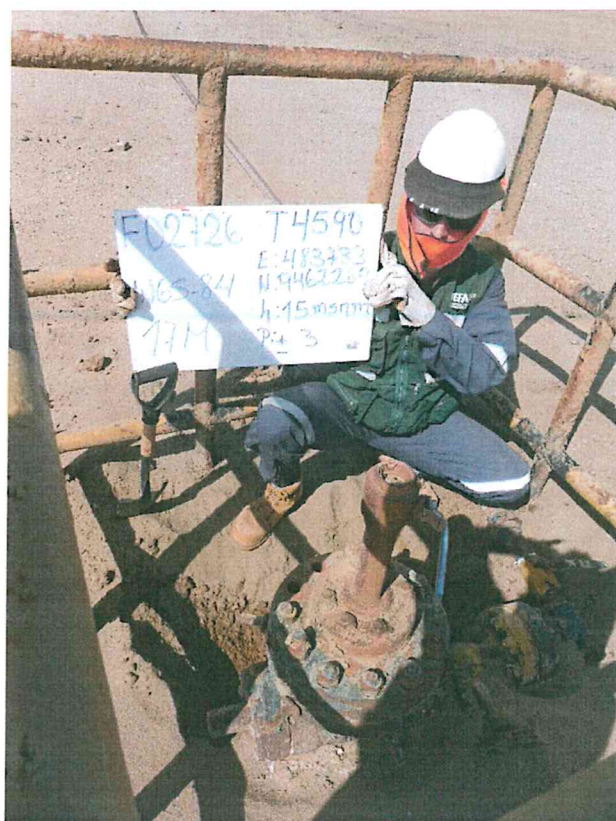
Fotografía N° 2. Coordenada de ubicación del pozo T4590, ubicado en el interior de un cerco metálico.

Se observa que el área donde se encuentra el pozo presenta un proceso muy activo de erosión eólica con traslado de arenas, en donde se observa un cerco metálico con dimensiones de 1,5 m de largo x 1,5 m de ancho x 1,25 m de altura desde el nivel del terreno. En su interior se observa un pozo inactivo con cabezal compuesto corroído y cubierto parcialmente de arena hasta la altura de la brida superior. Se ha realizado una excavación y limpieza dentro del área cercada para verificar el estado del pozo que consta de un sistema de tuberías con signos de corrosión que se conecta hacia una línea colectora de gas; asimismo, en la parte superior del cabezal se verifica una válvula de globo cerrada en buen estado de conservación. No se perciben olores característicos a hidrocarburos, no se observa afloramientos, ni se encuentran indicios de derrames recientes de hidrocarburos, ni signos de suaveo en el cabezal.

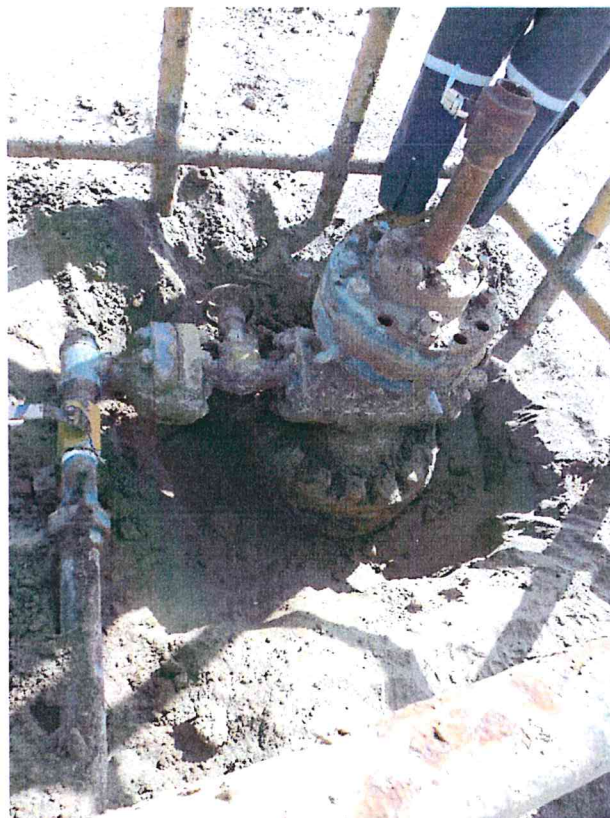
15. Cabe señalar que en la Ficha de OSINERGMIN (ver anexos 7), comparado con lo observado *in situ* (ver anexos 1), el cerco metálico fue encontrado con signos de corrosión; asimismo, a pesar de haber encontrado el cabezal despintado, éste se encontraba corroído, cerrado, ni indicios de manchas con hidrocarburos.

Fotografía N° 3. Cabezal del pozo T4590 conectado a una tubería, ubicado a nivel superficial en el interior de un cerco metálico.

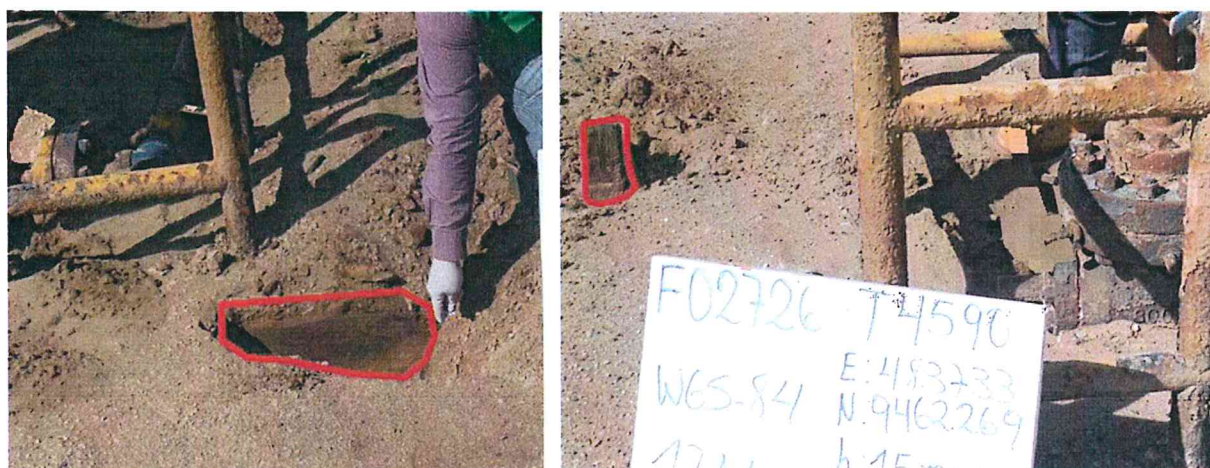
21. Los resultados obtenidos del análisis en laboratorio evidencian la presencia de suelo contaminado con hidrocarburos, dado que las concentraciones correspondientes a la Fracción de hidrocarburos F2 y Fracción de hidrocarburos F3 superan el ECA para suelo de uso agrícola.
22. A continuación se realiza la estimación del nivel de riesgo en función del parámetro Fracción de hidrocarburos F2 de la muestra F02726-SU01 debido a que presentó el valor más alto en la valoración (% que supera el ECA) entre el resto de parámetros considerados para la evaluación.

Fotografía N° 4. Se observa suelo contaminado con hidrocarburos y vigas de madera enterradas en el suelo.

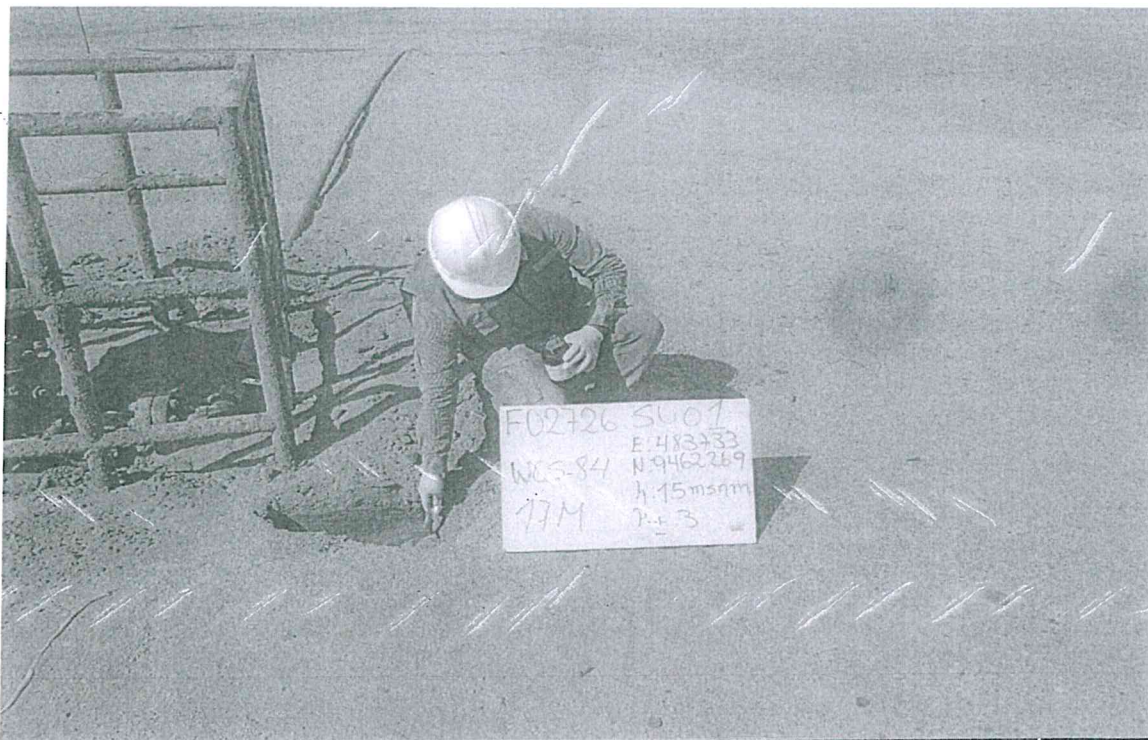
| Matriz | Código de muestra | Parámetros analizados | Resultado | Unidad | ECA o norma referencial | % que se encuentra por encima del ECA o norma referencial | Laboratorio | Número de informe de ensayo de laboratorio |
|---|---|---|---|---|---|---|---|---|
| Suelo | F02726-SU01 | FH F2 (C <sub>10</sub> -C <sub>28</sub> ) | 11 566 | mg/kg | 1 200 | 863,83 % | Envirotest S.A.C. | N° 142990 |
| Suelo | F02726-SU01 | FH F3 (C <sub>28</sub> -C <sub>40</sub> ) | 8 523 | mg/kg | 3 000 | 184,1 % | Envirotest S.A.C. | N° 142990 |

Fotografía N° 1. Toma de muestra de suelo en el punto F02726-SU01, ubicado a 1,4 m del pozo.

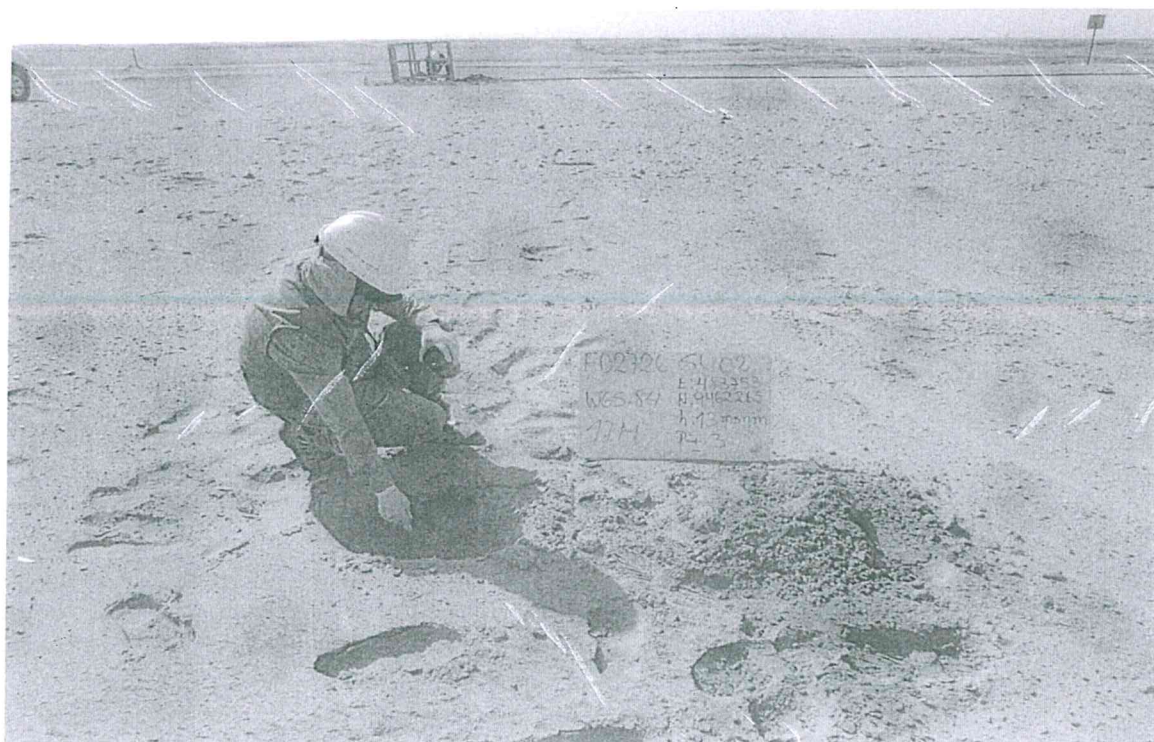
Fotografía N° 2. Toma de muestra de suelo en el punto F02726-SU02, ubicado a 23 m del pozo.

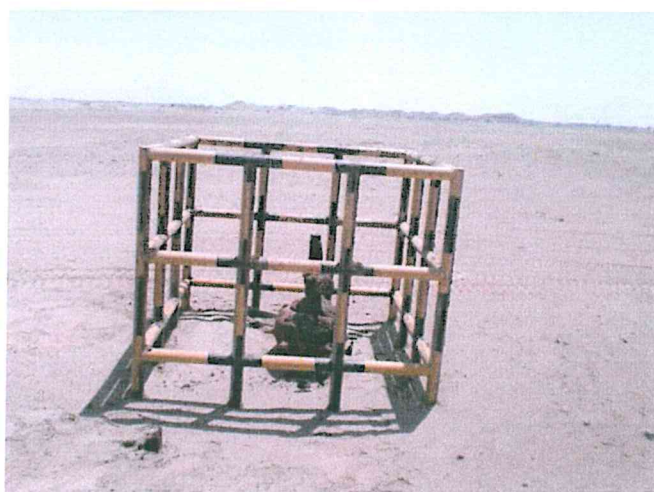
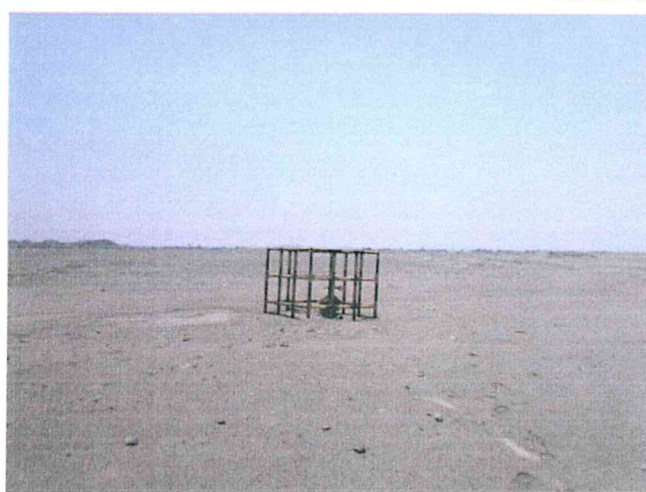
**3. REGISTRO FOTOGRÁFICO**

En la plataforma del pozo T4590 no se observó suelos impregnados con hidrocarburos a nivel de superficie, no se observaron poblaciones cercanas, existen vías de acceso hacia el pozo.

Pozo mal abandonado
