INFORME N° 41 - 2014-OEFA/DE-SDCA-CIPASH

ASUNTO : Identificación de pasivo ambiental del subsector hidrocarburos
con código de Ficha OEFA F00830, ubicado en el Lote I, en el
distrito de La Brea de la provincia Talara del departamento de
Piura

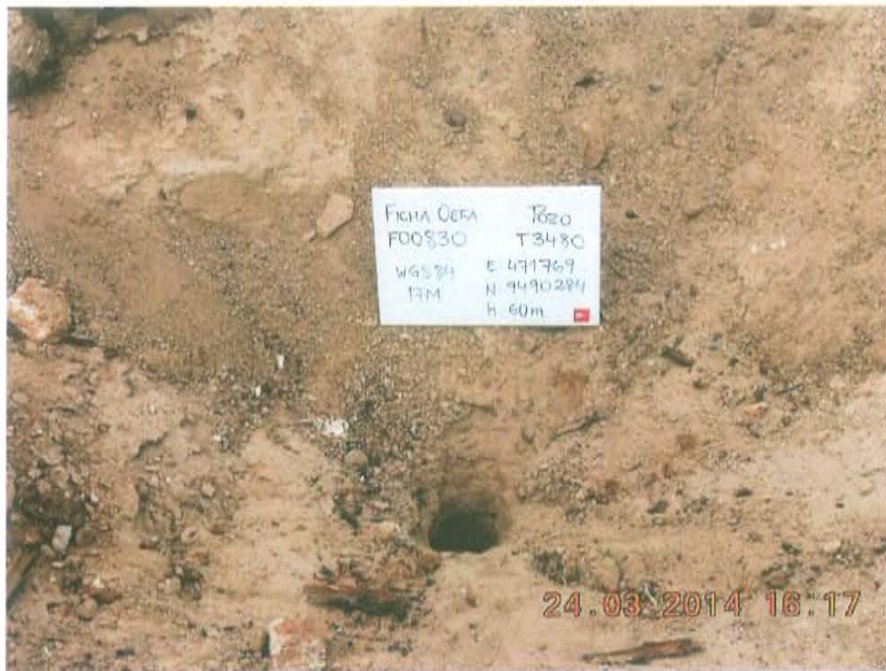
Fotografía N° 1. Pozo no ubicado a nivel superficial, posiblemente esté enterrado el casing dentro de un pequeño hoyo de 0,15 m de diámetro.

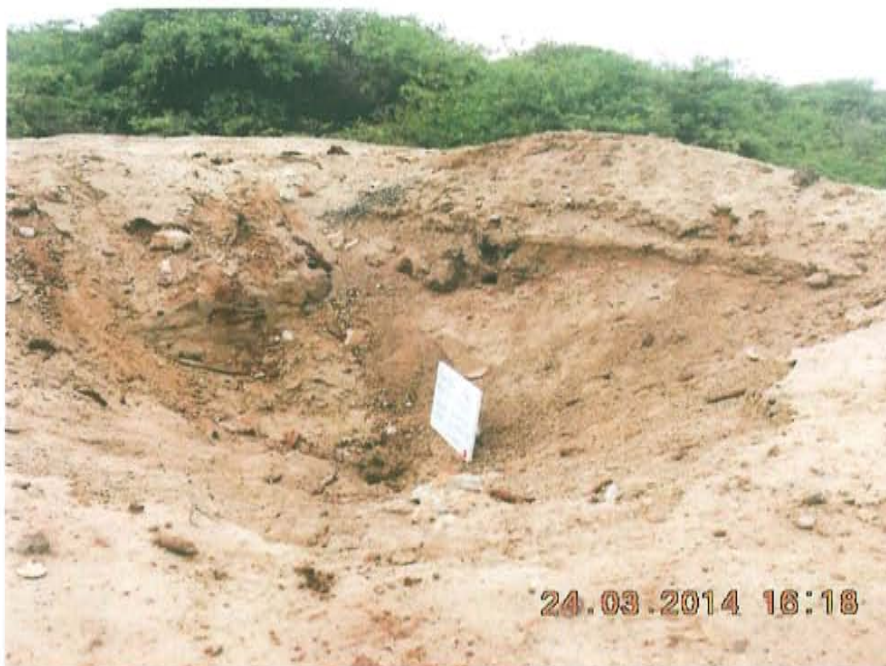
Fotografía N° 2. Vista panorámica donde se ubicaría el pozo T3480, donde se observan residuos y suelo impregnado con hidrocarburos.

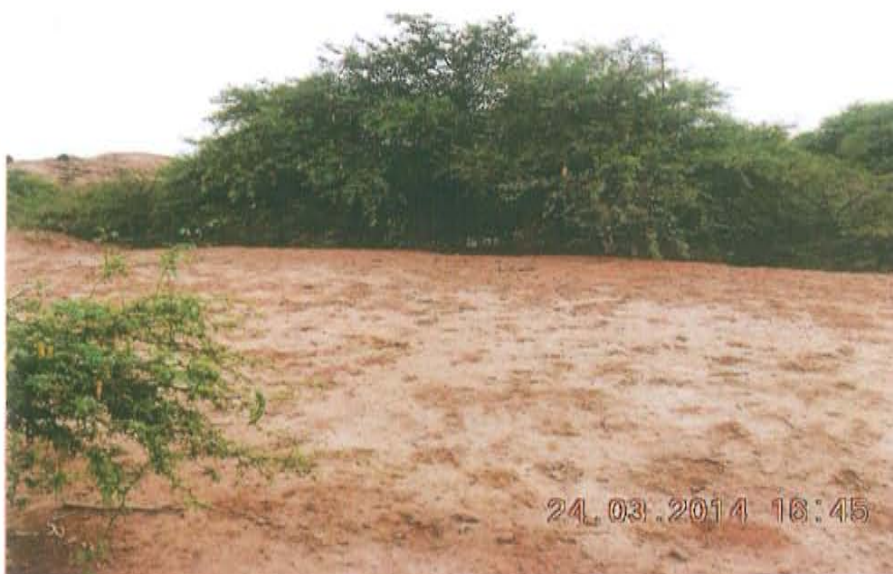
Fotografía N° 3. El área circundante al lugar donde se ubicaría el pozo T3480 presenta suelo impregnado con hidrocarburos y vegetación de tipo arbustiva.

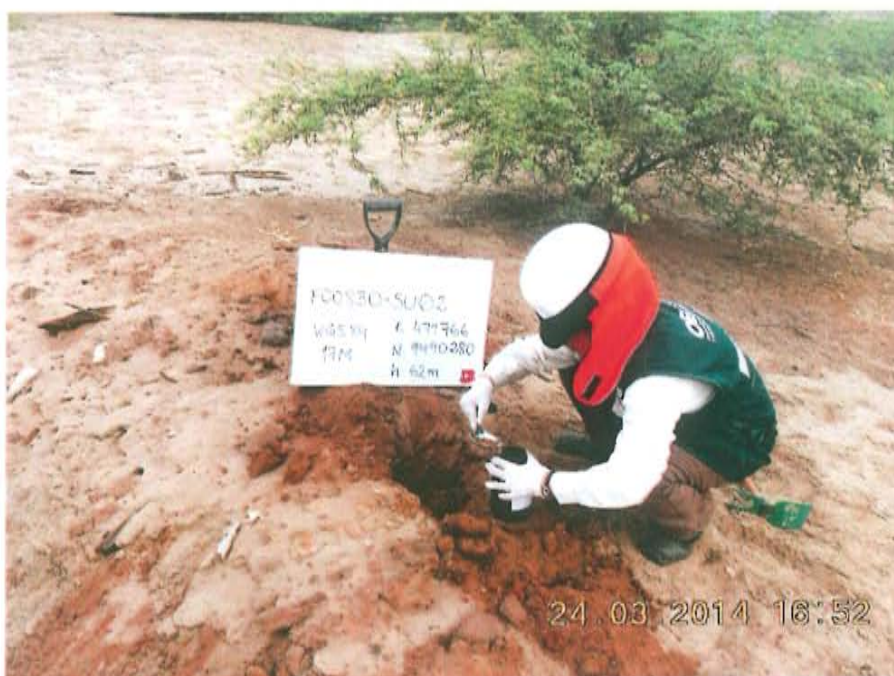
Fotografía N° 4. Toma de muestras de suelo impregnado con hidrocarburos (F00830-SU02), ubicado a 4,2 m de donde se ubicaría el pozo T3480.

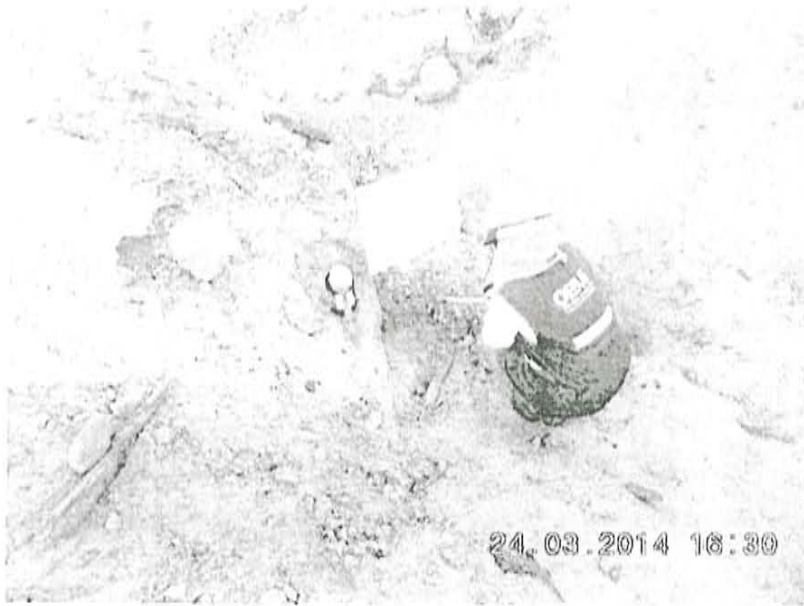
Fotografía N° 1. Toma de muestra de suelo en el punto F00830-SU01,
ubicado a 1,9 m aproximadamente del Pozo T3480.

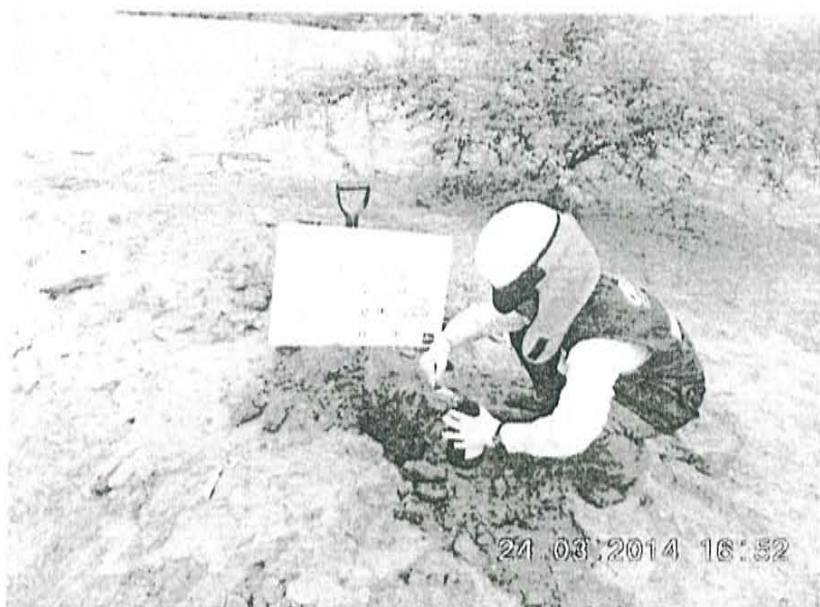
Fotografía N° 2. Toma de muestra de suelo en el punto F00830-SU02,
ubicado a 4,2 m aproximadamente del Pozo T3480.

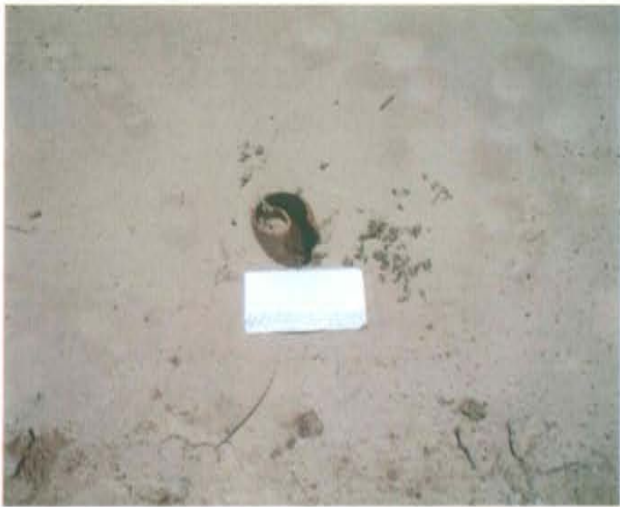
3. REGISTRO FOTOGRÁFICO

2. DESCRIPCIÓN DEL PASIVO AMBIENTAL			
Pozo inactivo, abierto y seco, penas sobresale al nivel del suelo, se ubicado en una planicie erosionada y con vegetación verde al entorno, no es citado en Informe Final de PERUPETRO S.A. Solamente es observable en los Planos de G. y M. P. y se insertan las coordenadas UTM.

4. CAUSA / ORIGEN			
Inadecuado abandono del pozo por antigua actividad de exploración y explotación de hidrocarburos
