"Año de la Promoción de la Industria Responsable y del Compromiso Climático"
"Decenio de las Personas con Discapacidad en el Perú"**II INFORME N° 286 - 2014-OEFA/DE-SDCA-CIPASH**

ASUNTO : Identificación de pasivo ambiental del subsector hidrocarburos con código de Ficha OEFA F01516, ubicado en el Lote VII/VI (ex Lote VII), en el distrito de La Brea de la provincia Talara del departamento de Piura.

III. IDENTIFICACIÓN DE PASIVO AMBIENTAL DEL SUBSECTOR HIDROCARBUROS CON CÓDIGO DE FICHA OEFA F01516

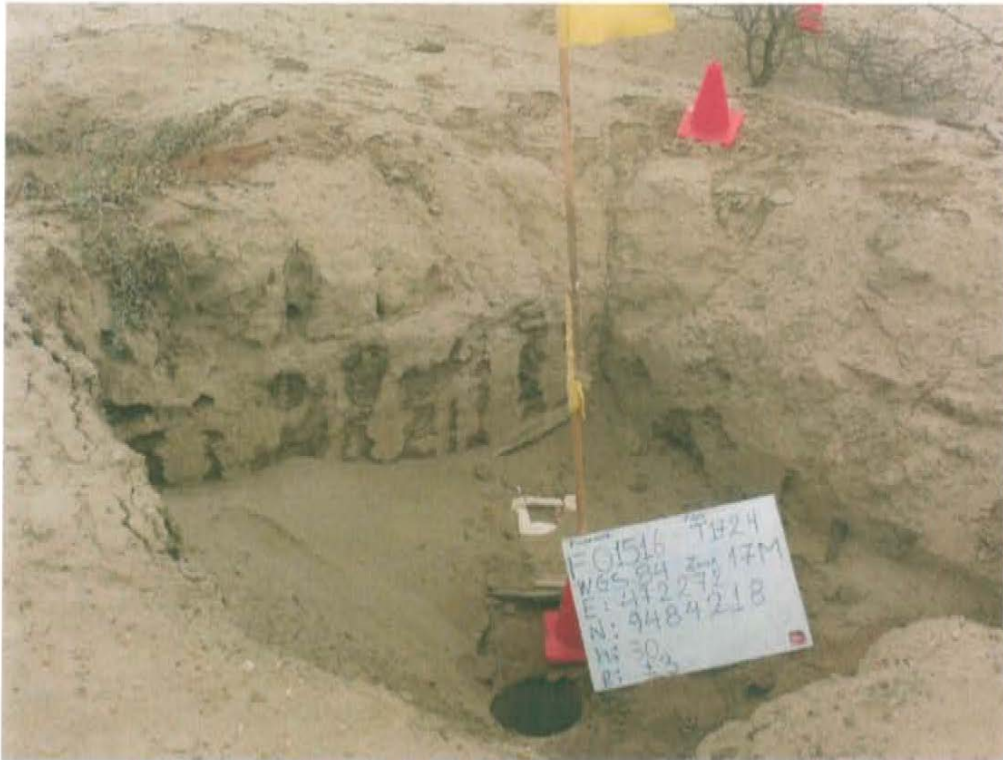
casing (tubería de revestimiento) que se encontraba al nivel de la superficie del hoyo, el pozo no contaba con brida ni con válvulas que aseguren su hermetismo por lo que se le consideró como un pozo abierto. No se observaron afloramientos de fluidos desde el pozo; sin embargo se percibieron olores a hidrocarburos procedentes del pozo por lo que se realizó la medición de las emisiones gaseosas fugitivas evidenciándose la presencia de compuestos orgánicos volátiles así como un alto valor del límite inferior de explosividad (ver anexos 1, 2 y 3).

Fotografía N° 1. Identificación del pozo inactivo con código PERUPETRO T1724. Presenta casing abierto al medio ambiente.

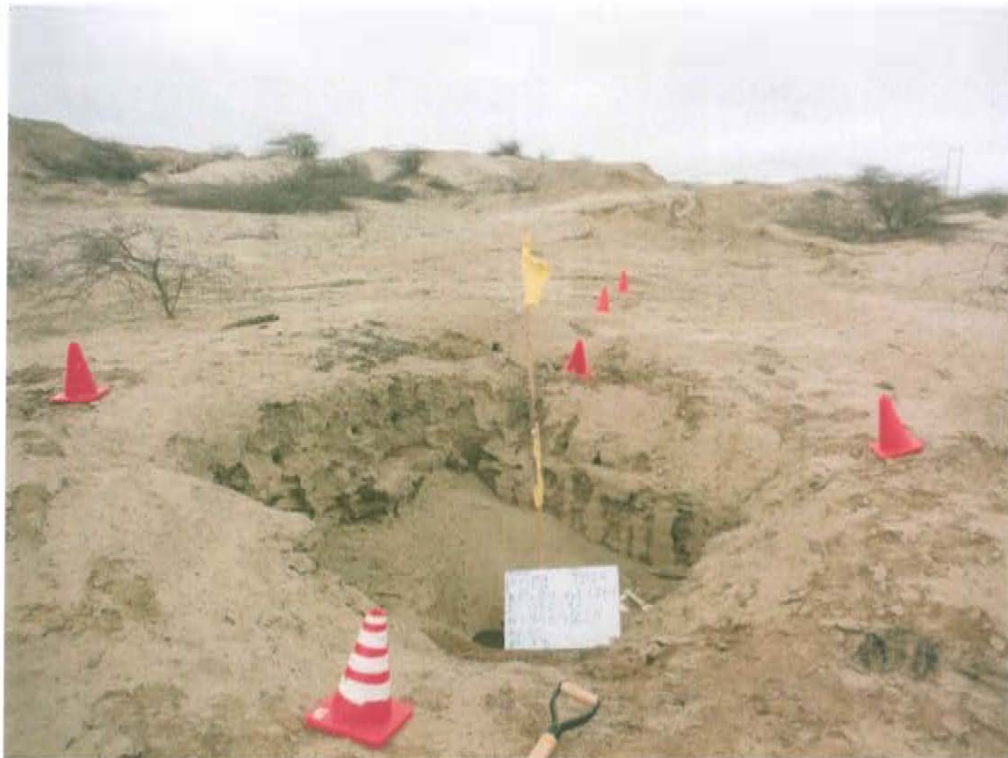
12. El área evaluada corresponde a las inmediaciones del pozo petrolero a lo que era el terraplén el cual se encuentra con signos de erosión por las lluvias asimismo con signos de excavación se observa que se encuentra que los alrededores presenta una leve pendiente relieve ondulado con presencia de lomas; se observa vegetación en pequeñas formaciones de matorrales dispersos. No se observan cuerpo de agua superficial ni poblaciones asentadas, ni actividades industriales/extractivas en los alrededores al pozo. Existe una tubería que transporta hidrocarburos a 27 m al oeste al lado de trocha carrozable.

Fotografía N° 2. Vista del área circundante del pozo inactivo T1724.

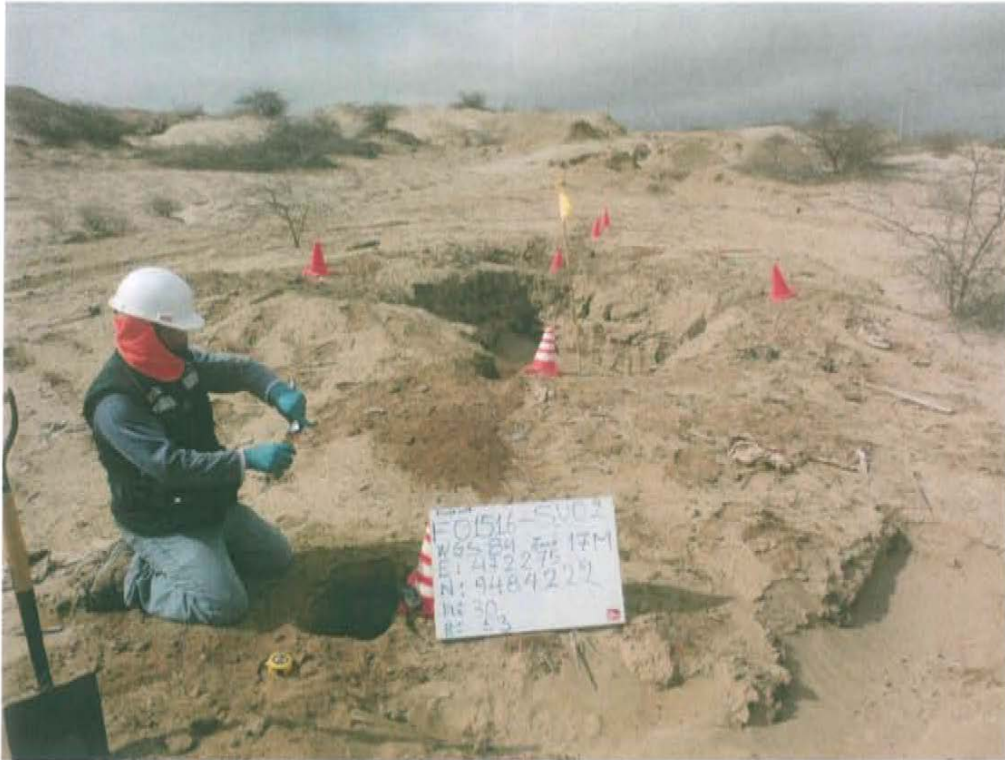
Fotografía N° 3. Toma de muestra de suelo en el punto F01516-SU02, ubicado aproximadamente a 6 m al norte del Pozo T1724.

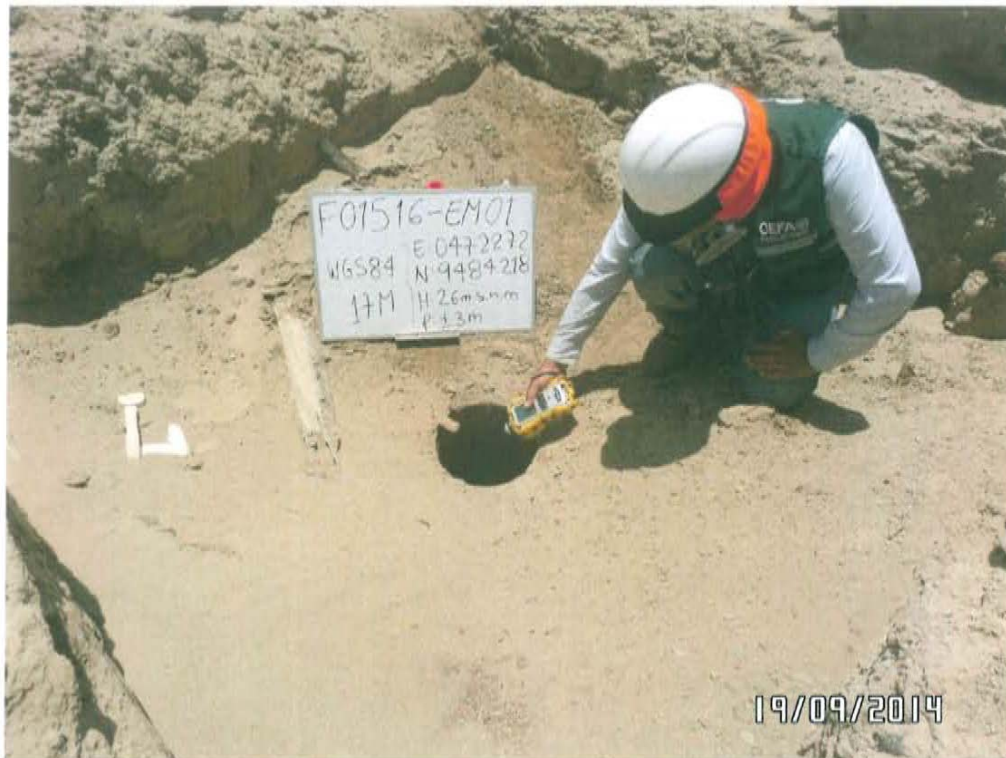
Fotografía N° 4. Medición en el punto F01516-EM01, ubicado en la fuente de emisión en boca del Pozo T1724.

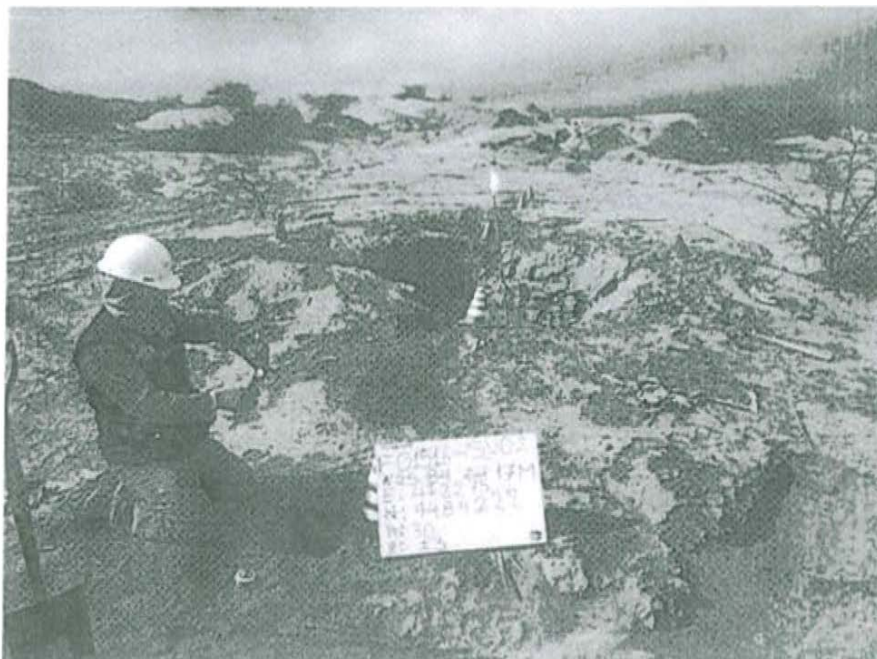
Fotografía N° 2. Toma de muestra de suelo en el punto F01516-SU02, ubicado a 6 m aproximadamente del Pozo T1724.

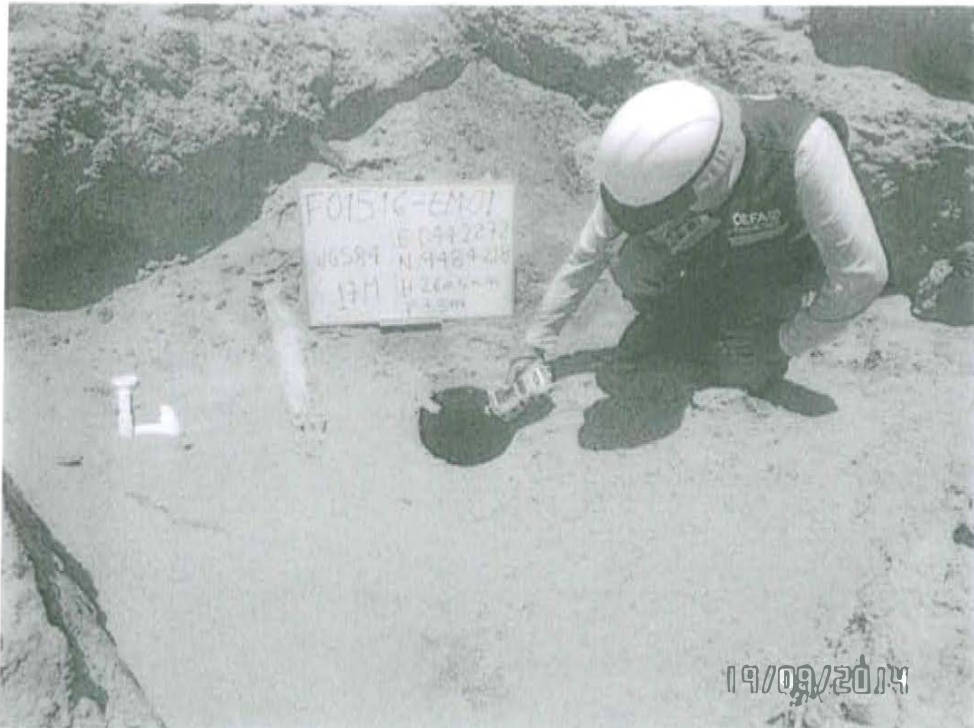
Fotografía N° 1. Medición en el punto F01516-EM01, ubicado en la fuente de emisión en boca del Pozo T1724.

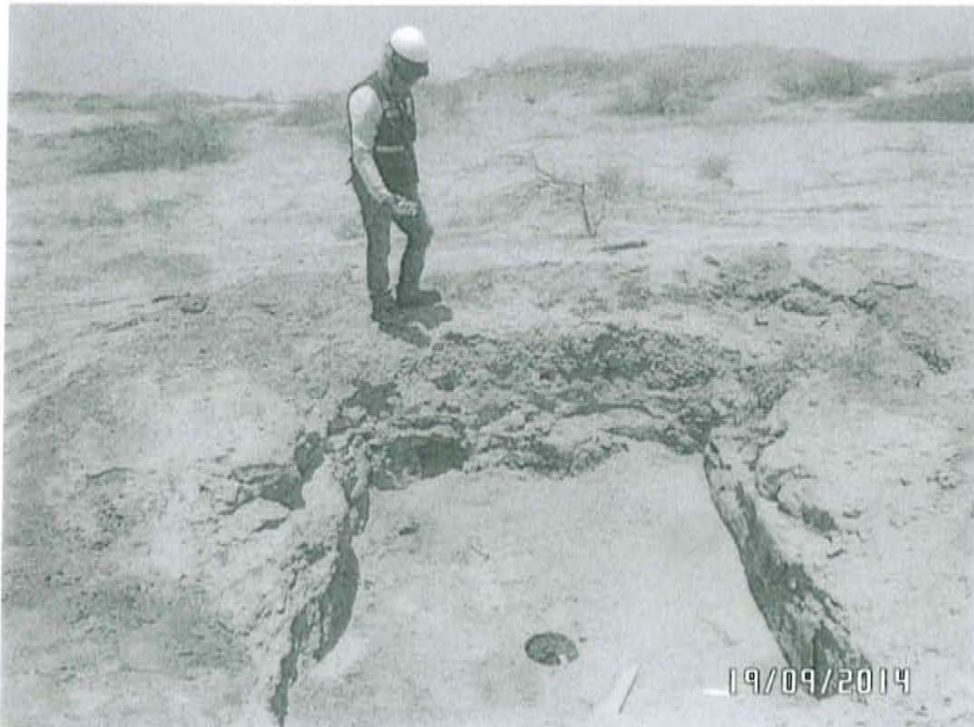
Fotografía N° 2. Mediciones en el F01516-VA01, se realizó en un recorrido en el área circundante alrededor del Pozo en un radio de 1 m, con una duración de 10 minutos.

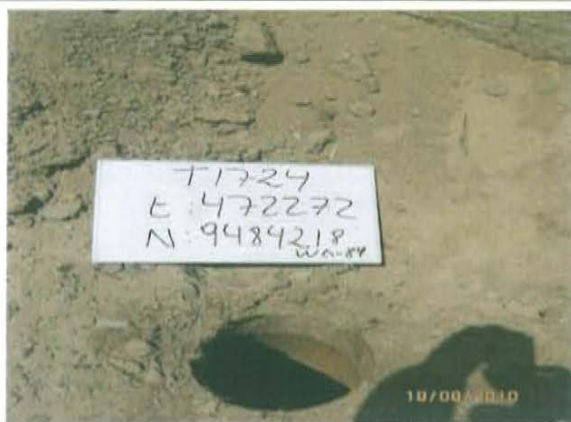
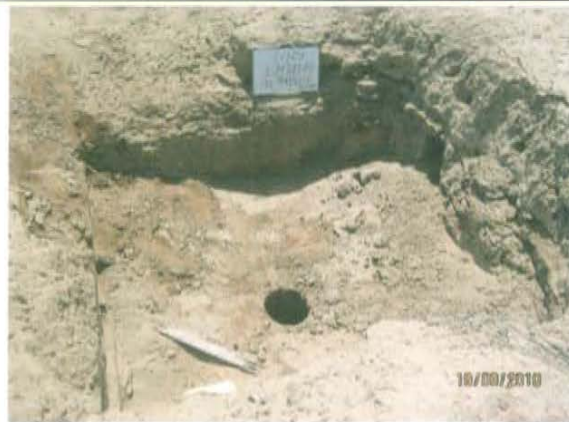
3. REGISTRO FOTOGRÁFICO

Pozo ATA, con signos de fluído en el fondo, cantina destruida, restos de madera, vegetación seca en la zona.

Inadecuado Abandono de Pozo
