**INFORME N° 559 - 2014-OEFA/DE-SDCA-CIPASH**

ASUNTO : Identificación de pasivo ambiental del subsector hidrocarburos
con código de Ficha OEFA F00984, ubicado en el Lote I, en el
distrito de La Brea de la provincia Talara del departamento de
Piura.

III. IDENTIFICACIÓN DE PASIVO AMBIENTAL DEL SUBSECTOR HIDROCARBUROS CON CÓDIGO DE FICHA OEFA F00984

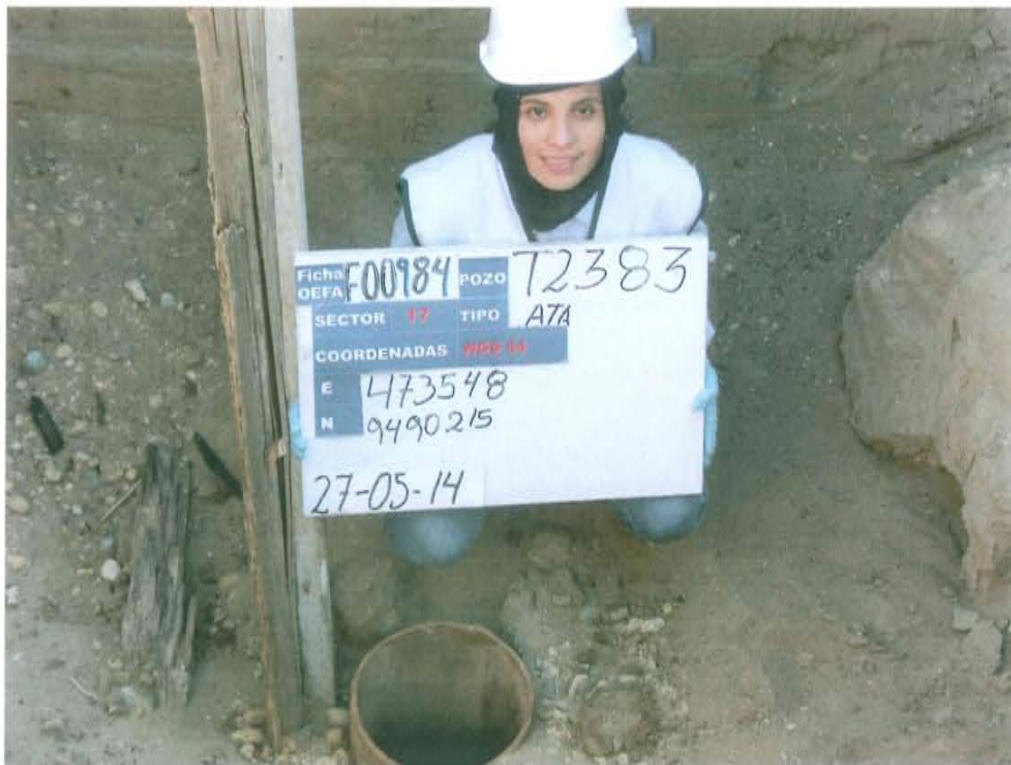
Fotografía N° 1. Identificación del pozo inactivo con código PERUPETRO T2383 que presenta casing sin cabezal.

14. Durante la evaluación in situ realizada por el OEFA el 27 de mayo de 2013, se observó un pozo inactivo sin terraplén habilitado, se ubicó dentro de un hoyo de aproximadamente 2,5 m de profundidad (de dimensiones 2,9 x 2,50 x 2,50 m), con casing abierto en estado de corrosión que sobresale 0,15 m de la superficie del suelo del hoyo y con 11 plg de diámetro. No se distinguió suelo con presencia de hidrocarburo sin embargo se percibió organolépticamente olor a hidrocarburo. Se evidenció también la presencia de vegetación seca alrededor del pozo (ver anexos 1 y 2).

16. En ese sentido, de la revisión documentaria y evaluación in situ se tiene que el pozo se encuentra mal abandonado, toda vez que no se encuentra herméticamente cerrado ni en condiciones seguras para el abandono, conforme se establece el Artículo 2° del Decreto Supremo N° 032-2004-EM - Reglamento de las Actividades de Exploración y Explotación de Hidrocarburos⁶. Además de presentar suelo contaminado con hidrocarburos en el área circundante al pozo.

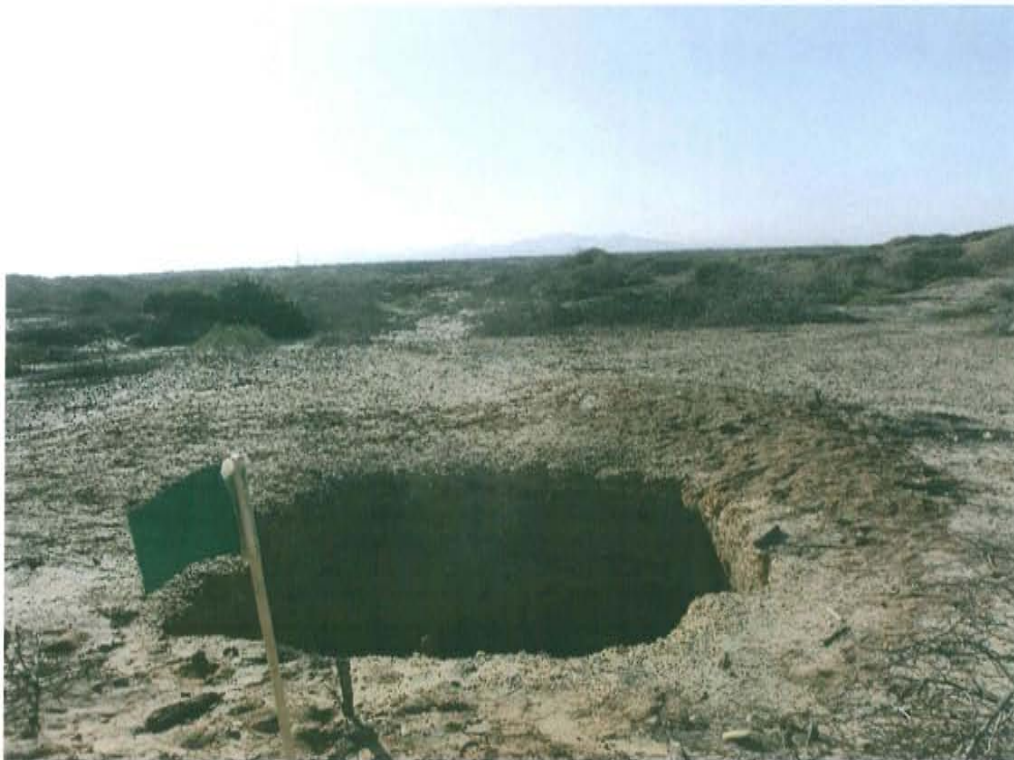
Fotografía N° 2. Vista del área circundante del pozo inactivo T2383, se caracteriza por una extensa planicie, con vegetación formada por espinos secos y arbustos de vichayo.

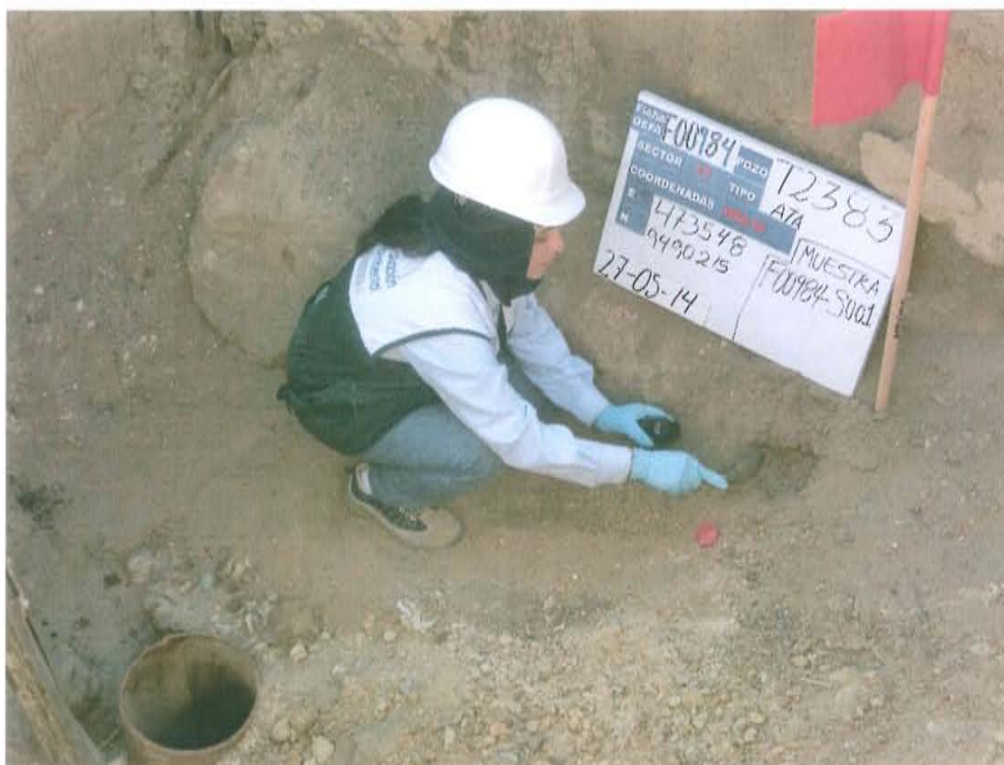
Fotografía N° 3. Toma de muestra de suelo en el punto F00984-SU01, ubicado a 1,1 m aproximadamente del Pozo T2383.

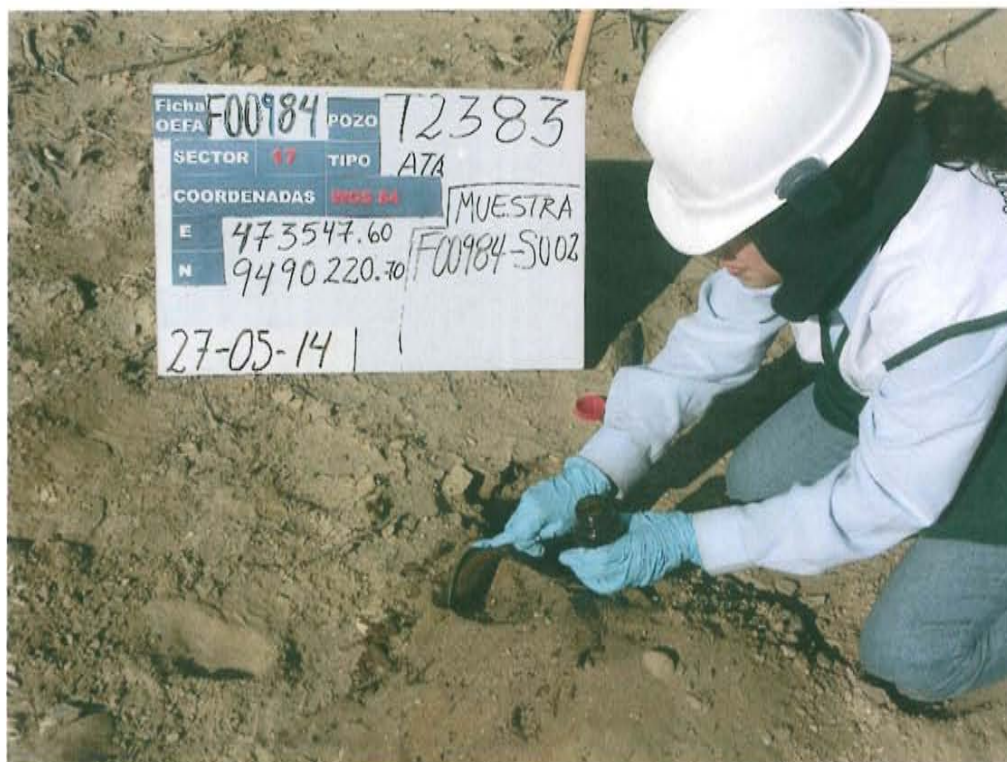
Fotografía N° 4. Toma de muestra de suelo en el punto F00984-SU01, ubicado a 6 m aproximadamente del Pozo T2383.

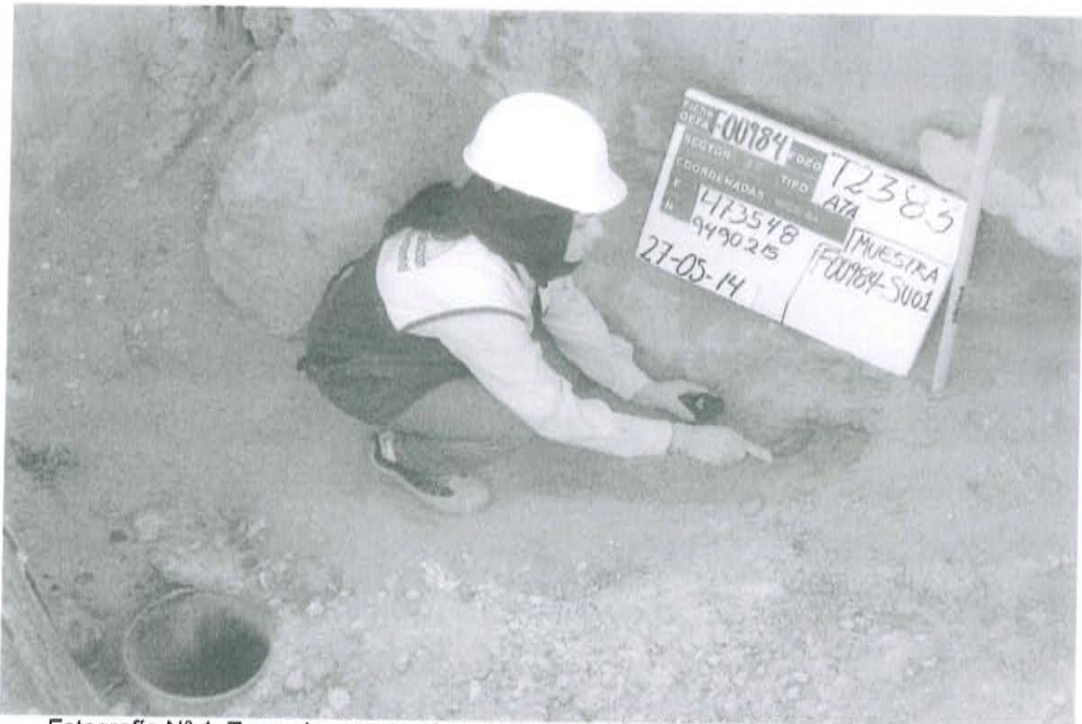
Fotografía N° 1. Toma de muestra de suelo en el punto F00984-SU01, ubicado a 1,10 m de distancia del Casing, Pozo T2383.

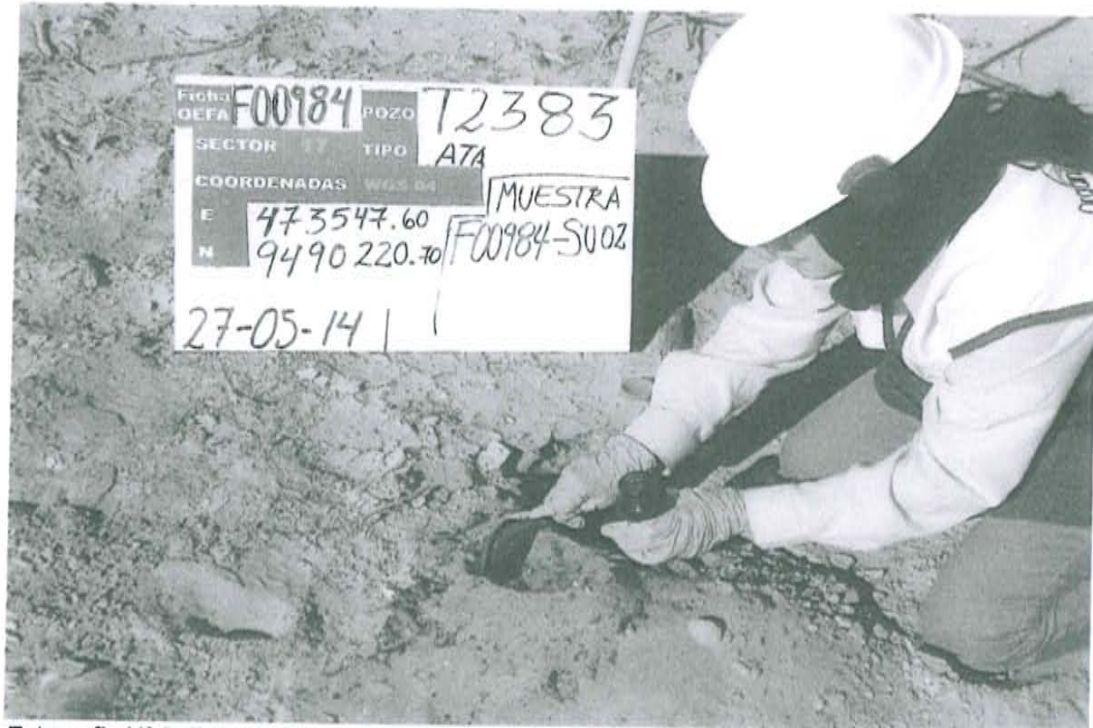
Fotografía N° 2. Toma de muestra de suelo en el punto F00984-SU02, ubicado a 6,0 m de distancia del Casing, Pozo T2383.

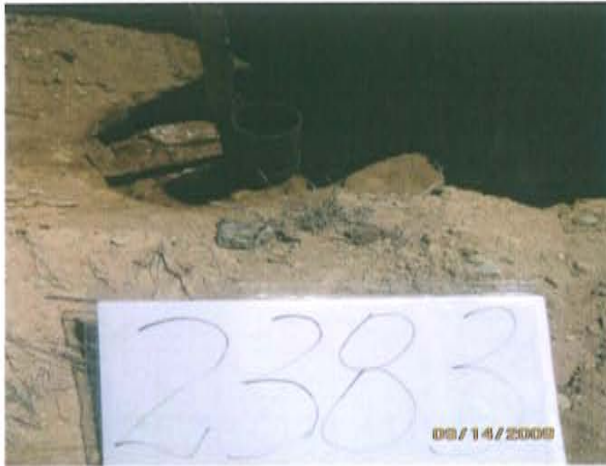
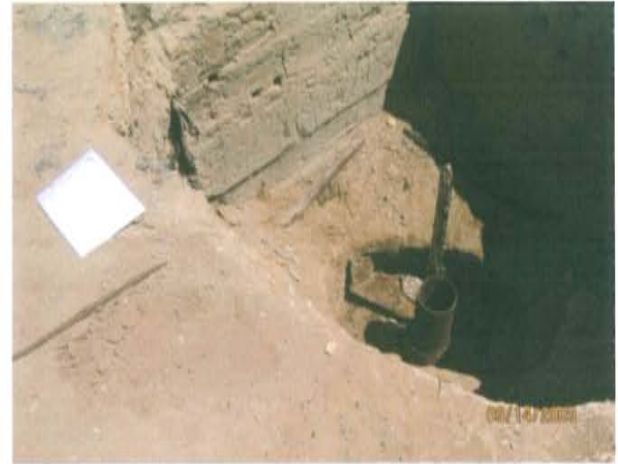
3. REGISTRO FOTOGRÁFICO

Es un pozo que sobresale a la base del hoyo de tierra que lo protege, está abierto y contiene líquidos, se encuentra en una planicie con vegetación arbustiva seca, fue identificado como pasivo ATA en el Informe Final de PERUPETRO S.A. el 2002.

Por inadecuado abandono de pozo de la anterior actividad de hidrocarburos.
