**INFORME N° 250 - 2014-OEFA/DE-SDCA-CIPASH**

**ASUNTO** : Identificación de pasivo ambiental del subsector hidrocarburos con código de Ficha OEFA F01882, ubicado en el Lote IV, en el distrito de Pariñas de la provincia Talara del departamento de Piura.

### III. IDENTIFICACIÓN DE PASIVO AMBIENTAL DEL SUBSECTOR HIDROCARBUROS CON CÓDIGO DE FICHA OEFA F01882

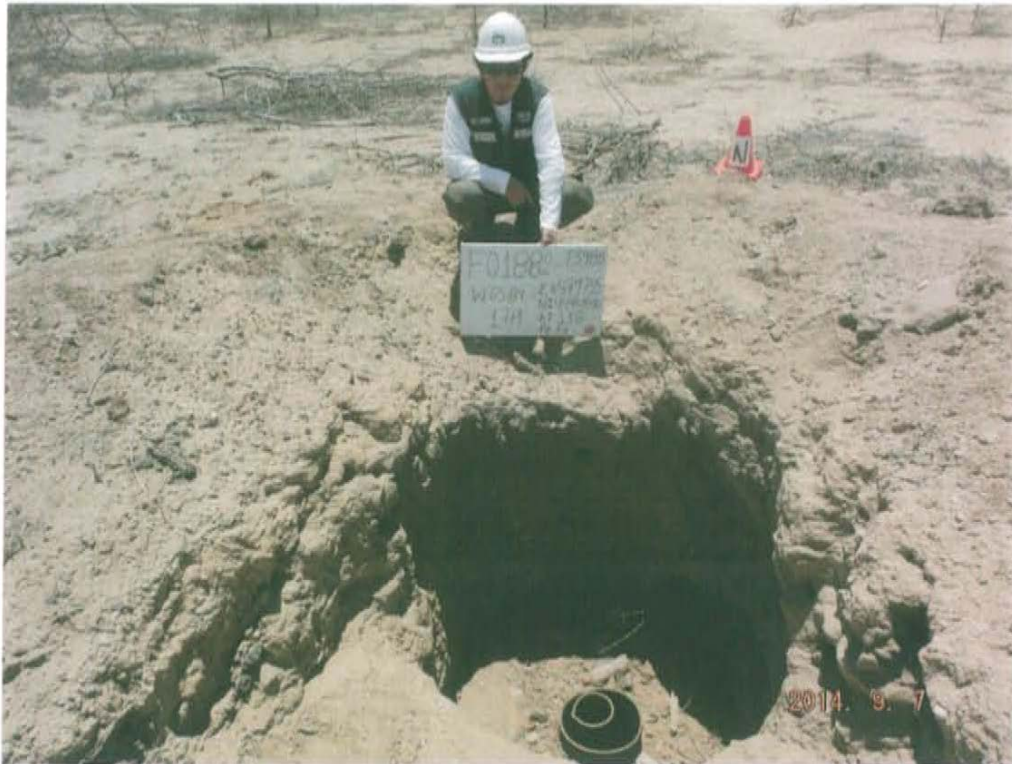
Fotografía N° 1. Pozo inactivo en terreno no habilitado, se encuentra dentro de hoyo de aproximadamente 1,70 m, no posee cabezal solo se observa dos casing concéntricos a nivel del suelo.

15. De la revisión de la información proporcionada por OSINERGMIN (ver anexo 7) y lo observado durante la evaluación in situ (ver fotografías 1 y 2), se puede afirmar que el pozo ha sido intervenido por personas extrañas que han sustraído parte del cabezal del pozo; encontrándose solo el casing al ras del suelo.

17. En ese sentido, de la revisión de la revisión documentaria y evaluación in situ se tiene que el pozo se encuentra mal abandonado, toda vez que no se encuentra herméticamente cerrado ni en condiciones seguras para el abandono, conforme se establece en el Artículo 2° del Decreto Supremo N° 032-2004-EM - Reglamento de las Actividades de Exploración y Explotación de Hidrocarburos<sup>6</sup>. Además de presentar emisiones gaseosas fugitivas provenientes del pozo.

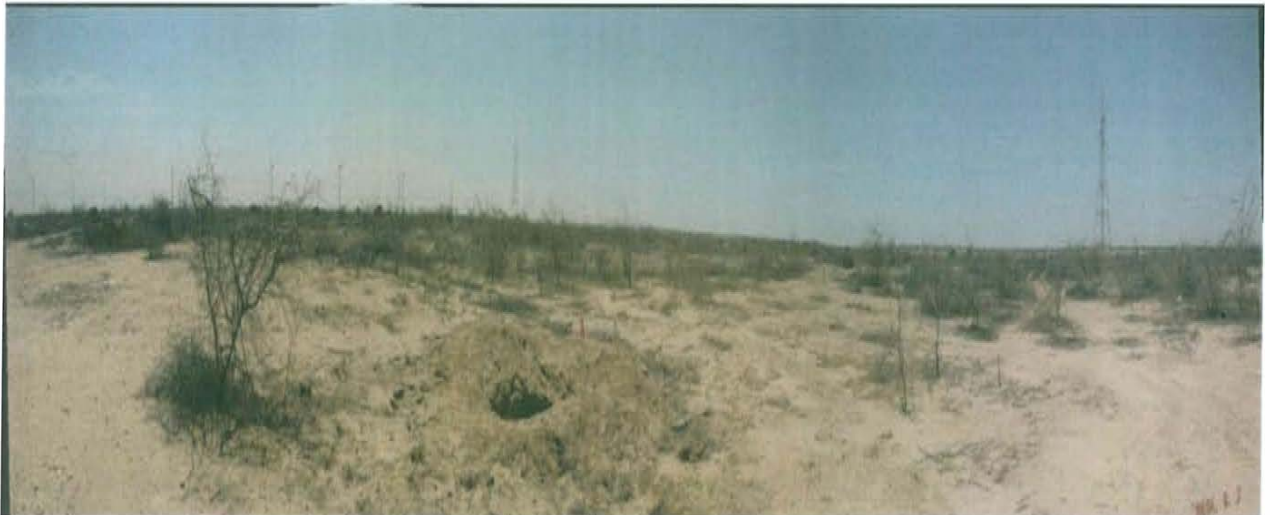
Fotografía N° 2. El área evaluada está 300 m de la Planta Eólica de Talara, en la unidad fisiográfica de superficies planas a plano-ondulada.

13. El área evaluada está 300 m de la Planta Eólica de Talara, en la unidad fisiográfica de superficies planas a plano-onduladas, se encuentra dentro de una zona desértica, con

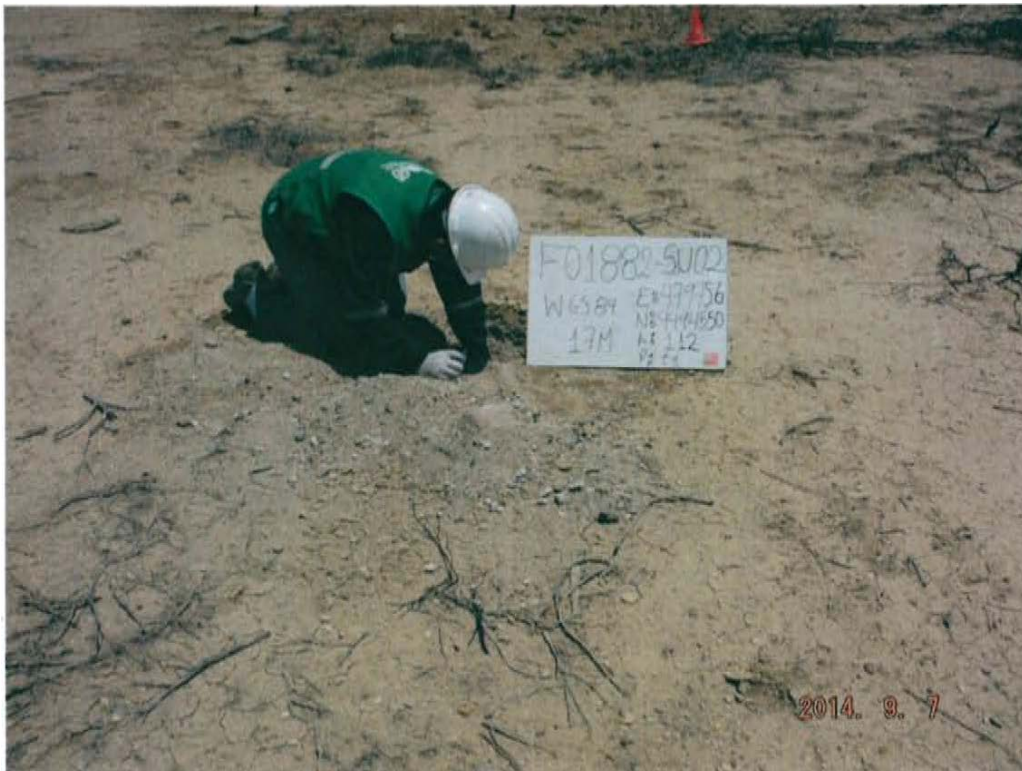
Fotografía N° 3. Muestra de suelo puntual a 3 m al sureste del pozo, suelo de textura arenosa con presencia de grava.

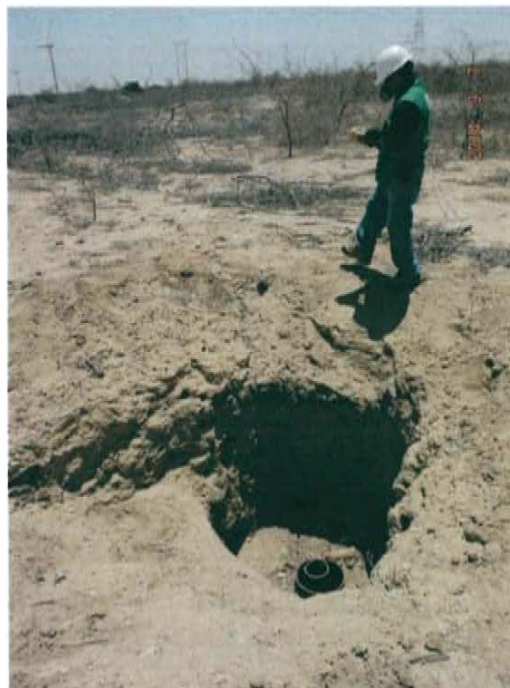
Fotografía N° 4. Medición referencial de emisiones fugitivas, se realizó un recorrido en el área circundante al pozo.

28. Los resultados obtenidos en los alrededores a la ubicación del pozo (F01882-VA01) muestran que se detectó un valor mínimo de COVs, valores de H<sub>2</sub>S no fueron detectados; asimismo, los valores para el Límite Inferior de Explosividad (LEL) fue 6% y los niveles de oxígeno en esta área fueron los normales (20,9%), por lo que no se tiene peligro de inflamabilidad.

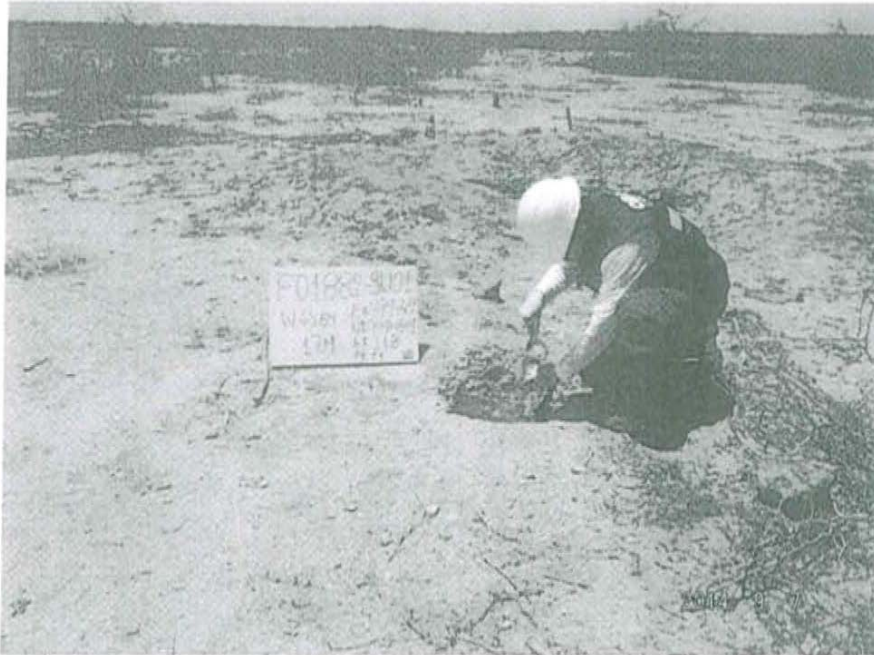
Fotografía N° 1. Toma de muestra de suelo en el punto F01882-SU01, ubicado a 3 m aproximadamente del Pozo T3985.

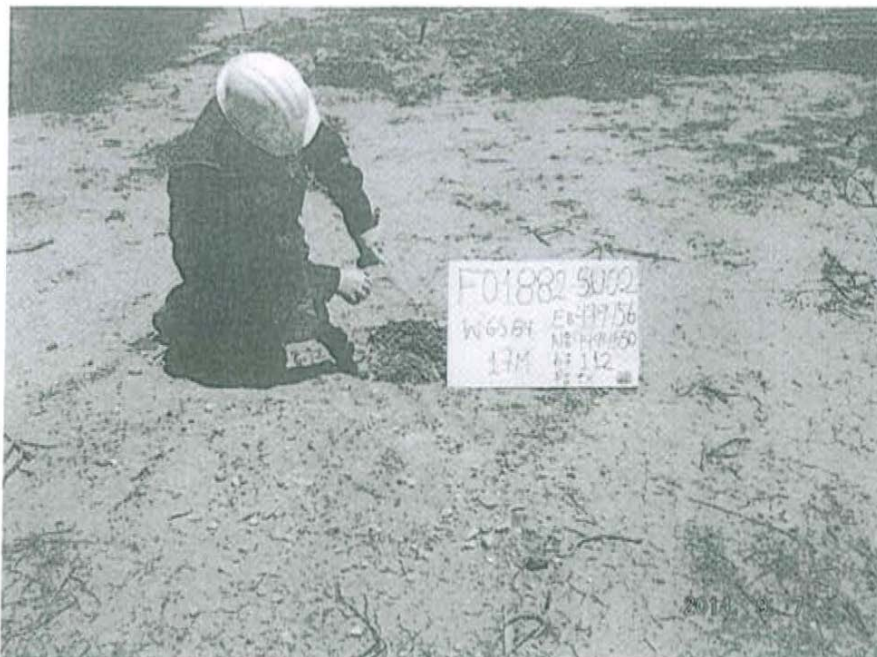
Fotografía N° 2. Toma de muestra de suelo en el punto F01882-SU02, ubicado a 6 m aproximadamente del Pozo T3985.

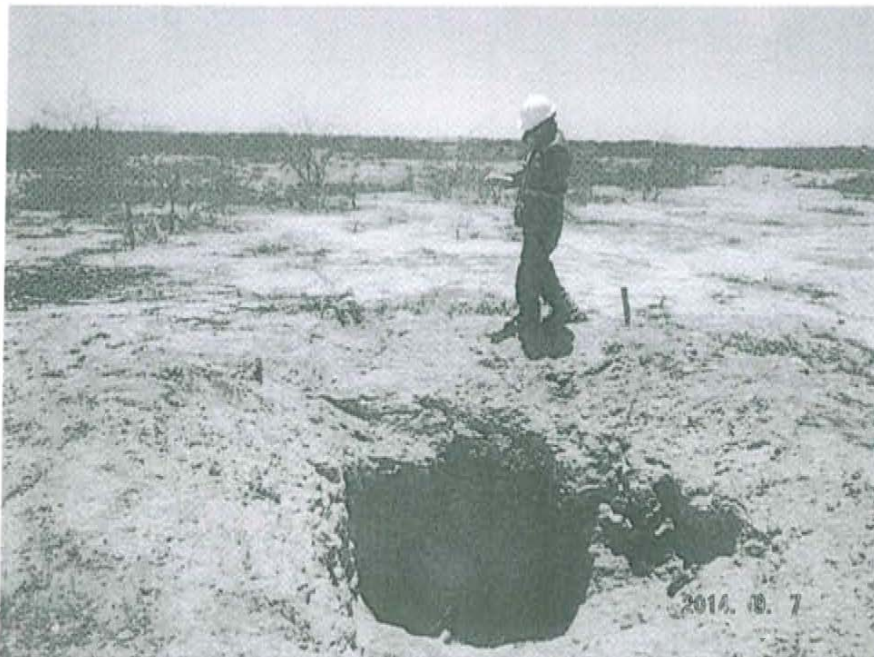
Fotografía N° 2. Mediciones en el F01882-VA01, se realizó en un recorrido en el área circundante alrededor del Pozo en un radio de 1 m, con una duración de 10 minutos.

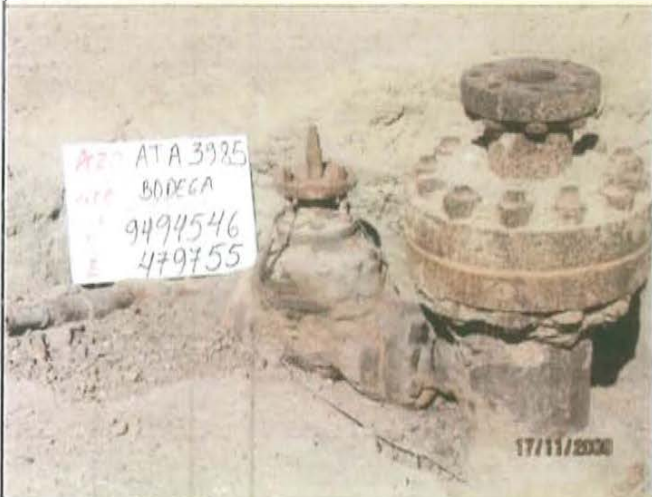
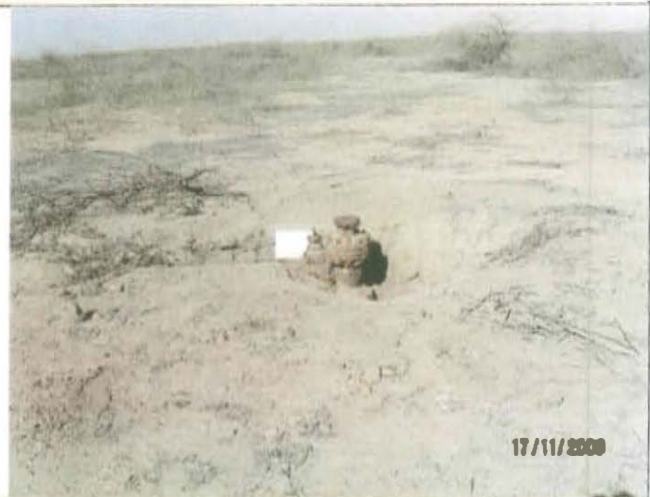
**3. REGISTRO FOTOGRÁFICO**

Pozo ubicado con el casing con brida expuesta al medio, hay presencia de suelo contaminado con hidrocarburo, con terraplén. Este pozo se encuentra colindante y a una quebrada seca. La vegetación predominante es el bichayo (*Capparis crotonoides*), overo (*Cortea lutea*) y el faique (*Acacia sp.*).

El inadecuado abandono del pozo.
