**INFORME N° 0452 2015-OEFA/DE-SDCA-CIPASH**

**ASUNTO** : Identificación de pasivo ambiental del subsector hidrocarburos con código de Ficha OEFA F01568, ubicado en el Lote VII/VI (ex Lote VII), en el distrito La Brea Negritos de la provincia Talara del departamento de Piura.

1. El presente Informe tiene por objeto comunicar que el pozo mal abandonado y no ubicado a nivel de superficie del terreno (con código PERUPETRO T1923), constituye un pasivo ambiental del subsector hidrocarburos, identificado con código de Ficha OEFA F01568. Este pasivo ambiental se encuentra ubicado en el Lote VII/VI (ex Lote VII), en el distrito La Brea Negritos de la provincia Talara del departamento de Piura, el cual fue verificado en campo el 08 de agosto de 2014.

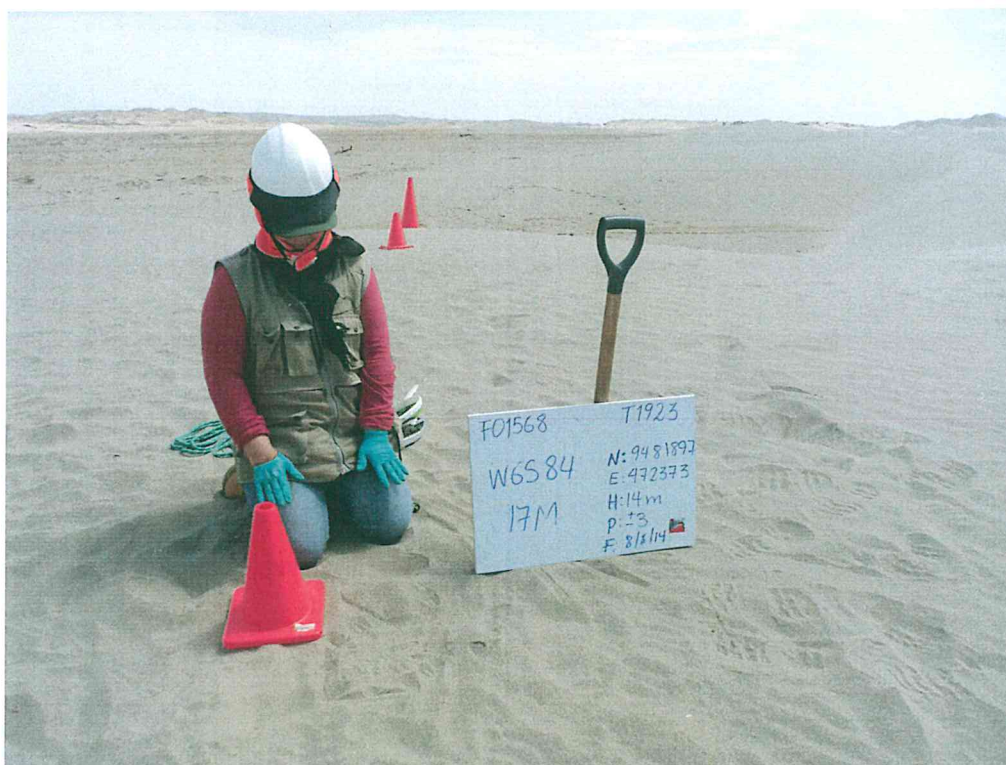
Fotografía N° 1. Área donde se ubicaría el pozo según coordenada señalada en la Ficha del OSINERGMIN para el pozo T1923.

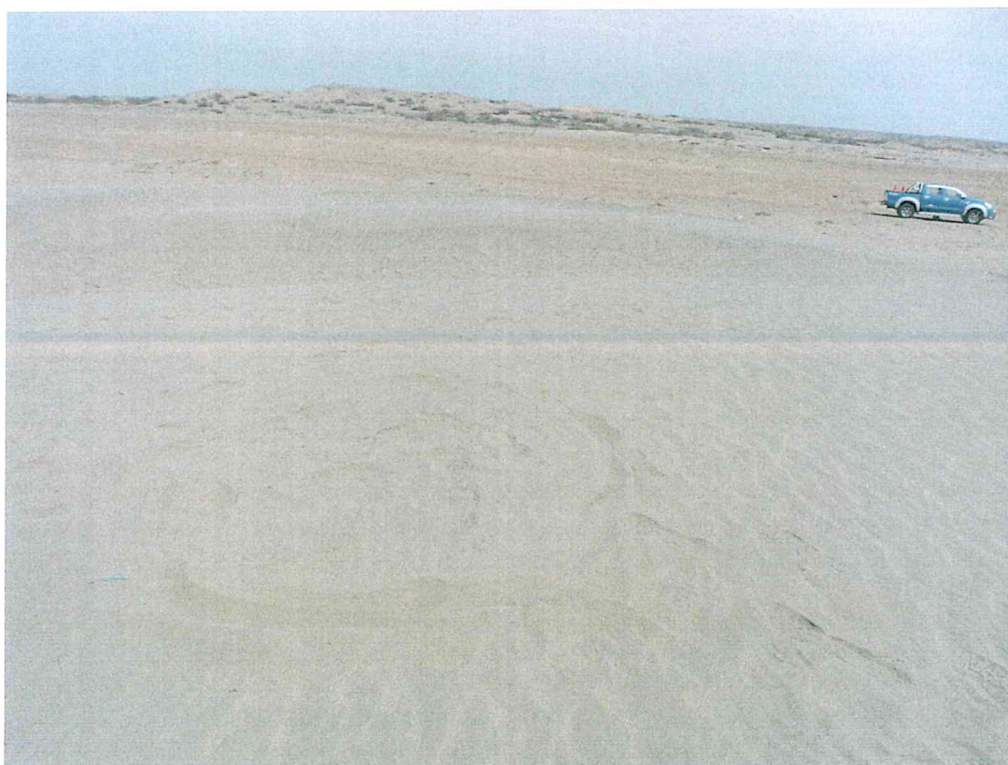
Fotografía N° 2. Pozo T1923 posiblemente enterrado, debajo de la duna semilunares de 7 m. de altura. con ondulaciones irregulares

14. La evaluación *in situ* del OEFA realizada el 08 de agosto del 2014, se situó en las coordenadas proporcionadas por el OSINERGMIN y no se observó cerco ni señalización tampoco se visualizó la estructura del pozo, en su lugar se observó una duna de 7m de altura en proceso geomorfológico muy activo por el continuo movimiento de arena. Después de un recorrido exploratorio y de realizar excavaciones en la zona no se ubicó el pozo y tampoco ninguna estructura relacionada a su presencia, por lo que no se podría dar testimonio de que el pozo se encontraba herméticamente cerrado. Se presume que se encuentra enterrado por la intensa actividad eólica en la zona la cual ha modificado el paisaje natural (ver anexos 1 y 2).

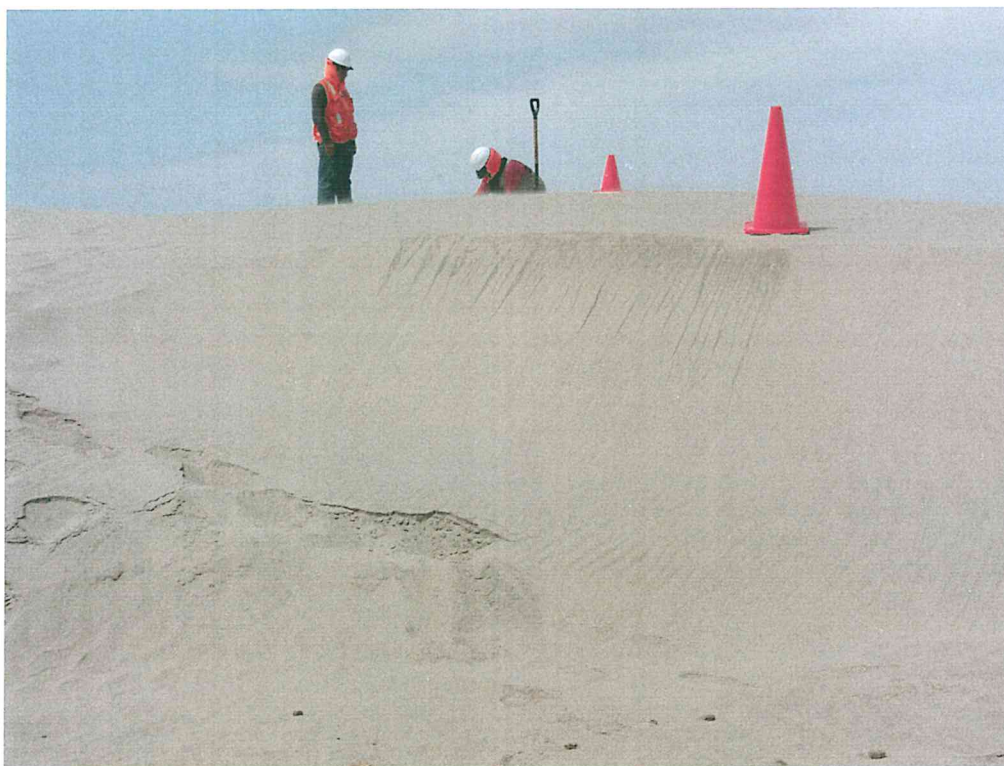
Fotografía N° 3. Vista del sotavento de la duna de 7m, no se observa terraplén ni acceso vehicular.

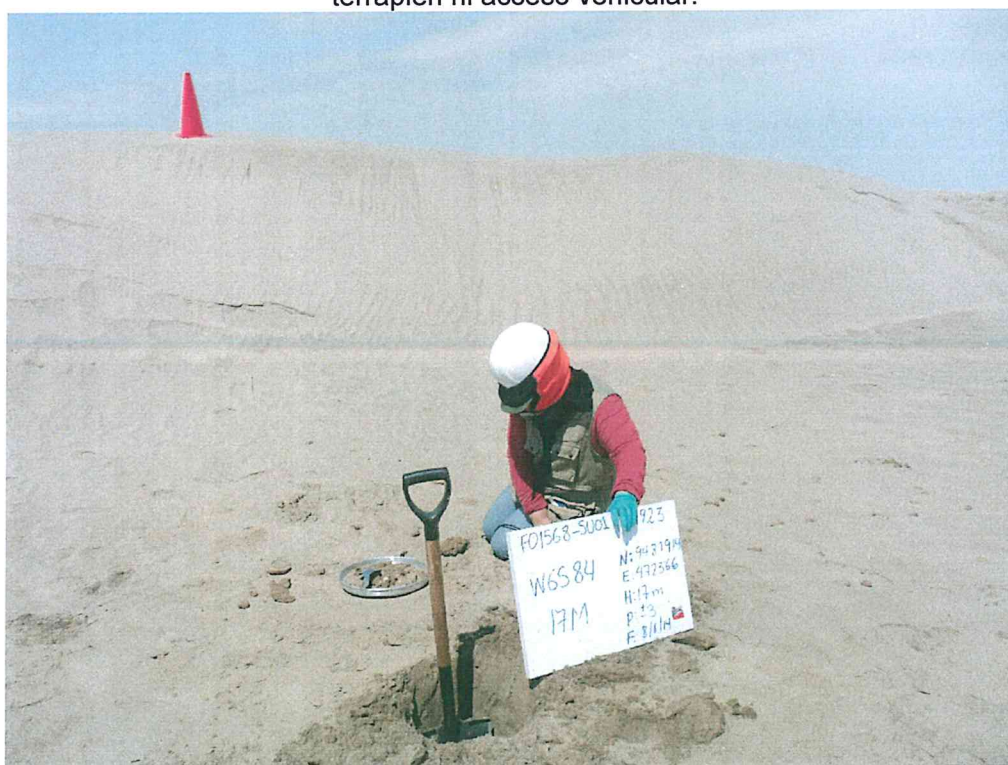
Fotografía N° 4. Toma de muestra F01568-SU01 a una distancia de 20m de la posible ubicación del Pozo T1923 enterrado.

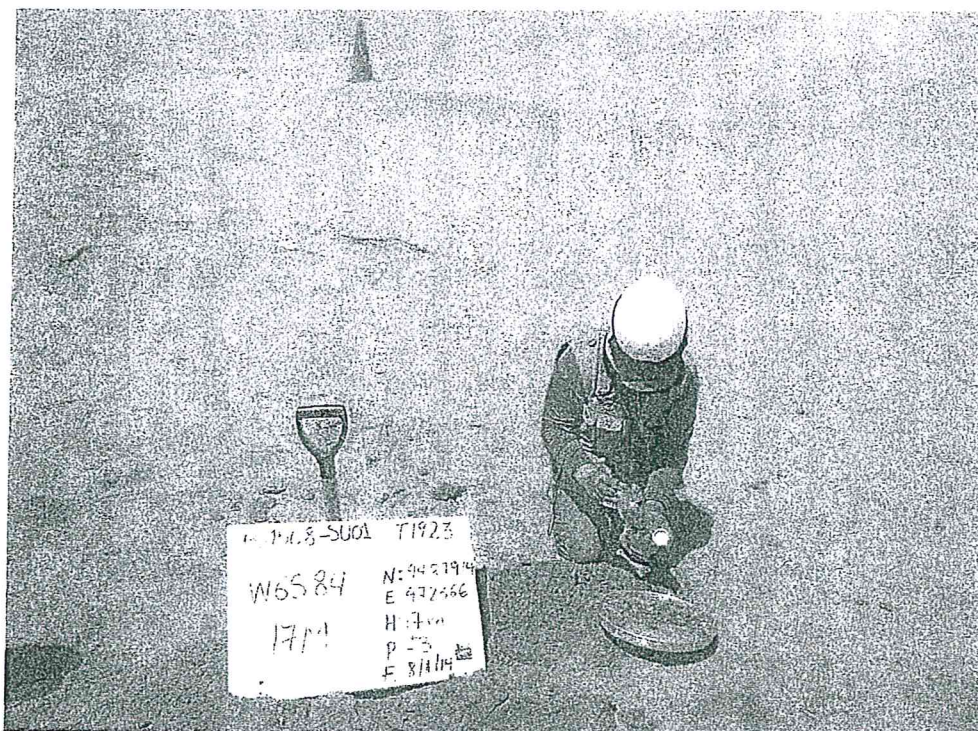
Fotografía N° 1. Toma de muestra de suelo en el punto F01568-SU01, ubicado a 20 m aproximadamente al norte del Pozo T1923.

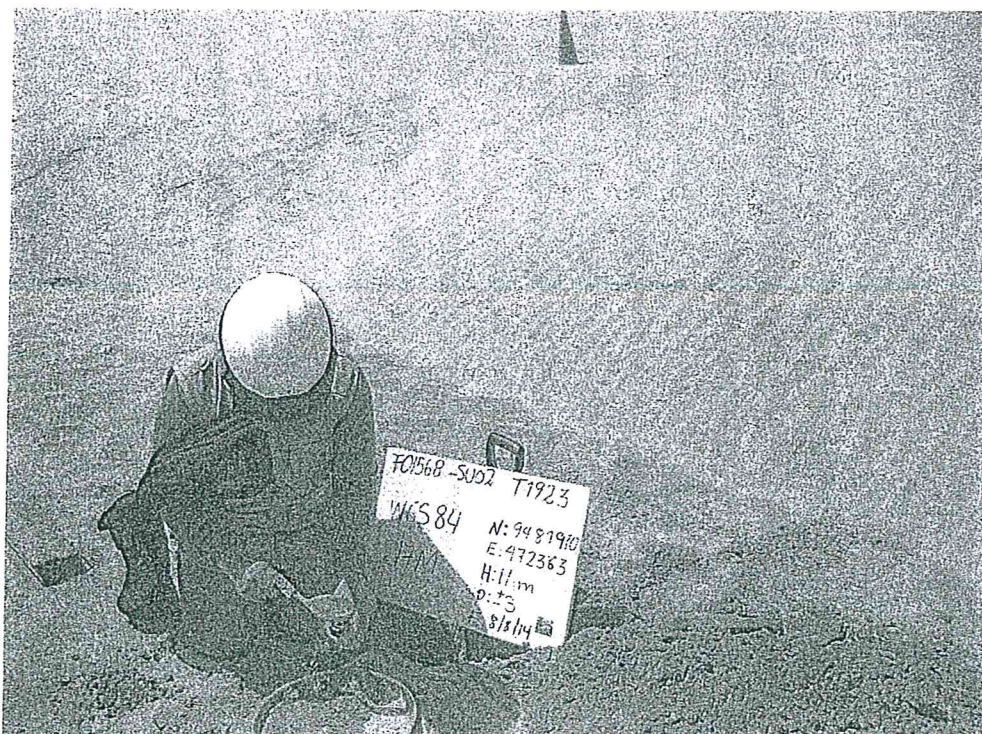
Fotografía N° 2. Toma de muestra de suelo en el punto F01568-SU02, ubicado a 20 m aproximadamente al noroeste del Pozo T1923.

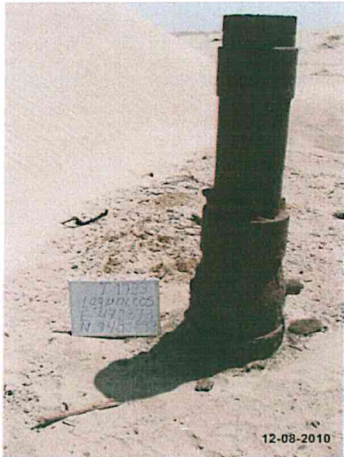
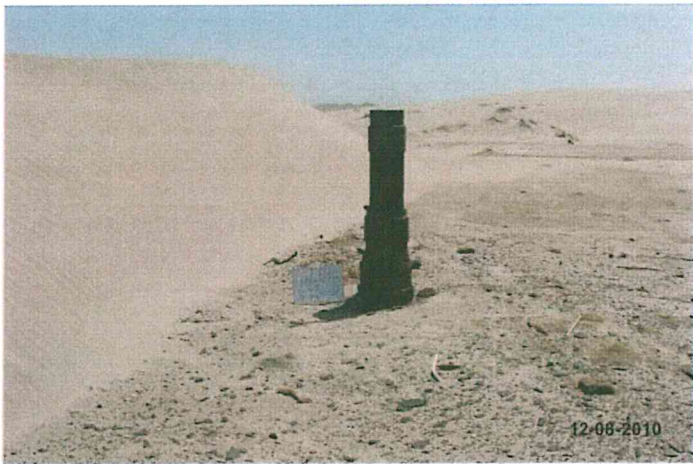
| <p> <i>Estado del Pozo: DPA</i><br/> <i>Descripción de los Componentes existentes del Pozo: El pozo cuenta con 2 casing corroído, sin plataforma.</i><br/> <i>Descripción de los Aspectos Ambientales: No presenta Flora.</i><br/> <i>Contaminación Ambiental Por: Derrame de hidrocarburos (Suelo Impregnados de Hidrocarburo en una área aproximada de 6 m2), Presencia de Residuos sólidos (Madera).</i><br/> <i>Descripción de referencias y/o acceso al Pozo: Sin acceso.</i><br/> <i>Descripción del Aspecto Social: No se visualizó Indicios de presencia de pobladores para extracción de Hidrocarburo.</i> </p> | | | |
| <i>Inadecuado abandono del pozo</i> | | | |
