**INFORME N° 74 - 2015-OEFA/DE-SDCA-CIPASH**

**ASUNTO** : Identificación de pasivo ambiental del subsector hidrocarburos con código de Ficha OEFA F02039, ubicado en el Lote VII/VI (ex Lote VII), en el distrito de La Brea de la provincia Talara del departamento de Piura.

### III. IDENTIFICACIÓN DE PASIVO AMBIENTAL DEL SUBSECTOR HIDROCARBUROS CON CÓDIGO DE FICHA OEFA F02039

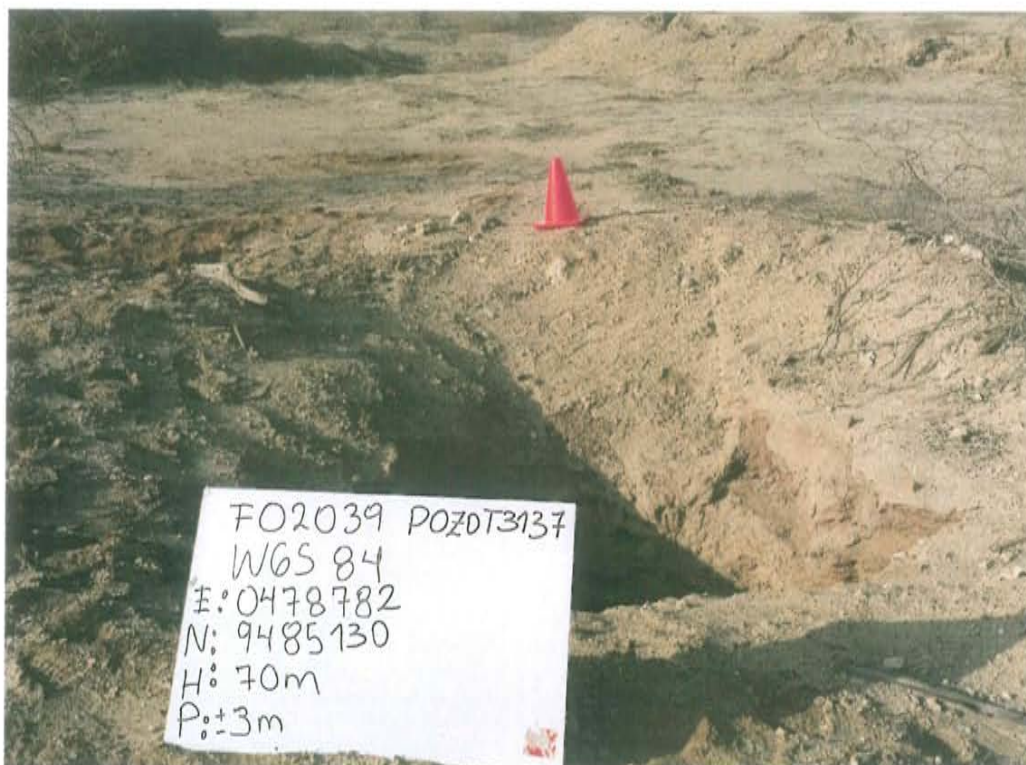
Fotografía N° 1. Pozo inactivo con código PERUPETRO T3137 donde se observa un hoyo de 1,5 m de profundidad en cuyo interior se encuentra el casing del pozo.

dispersos. Se observó un casing de superficie expuesto al ambiente y en avanzado estado de corrosión, cortado a nivel del suelo, sin cabezal ni válvula u otro accesorio que asegure su hermetismo. No se observó afloramiento superficial de líquidos ni se percibieron emisiones gaseosas provenientes del pozo (ver anexos 1, 2 y 3).

Pozo petrolero inactivo que no cuenta con terraplén habilitado ni con acceso vehicular directo hasta el pozo. Se observa casing en el interior de un hoyo de 1,5 m de profundidad que abarca un área aproximada de 1,5 m<sup>2</sup> que posiblemente corresponda a los restos de la cantina del pozo ya que en su interior se encuentran restos de concreto dispersos. Se observa un casing de superficie expuesto al ambiente y en avanzado estado de corrosión, cortado a nivel del suelo, sin cabezal ni válvula u otro accesorio que asegure su hermetismo. No se observa afloramiento superficial de líquidos ni se perciben emisiones gaseosas provenientes del pozo.

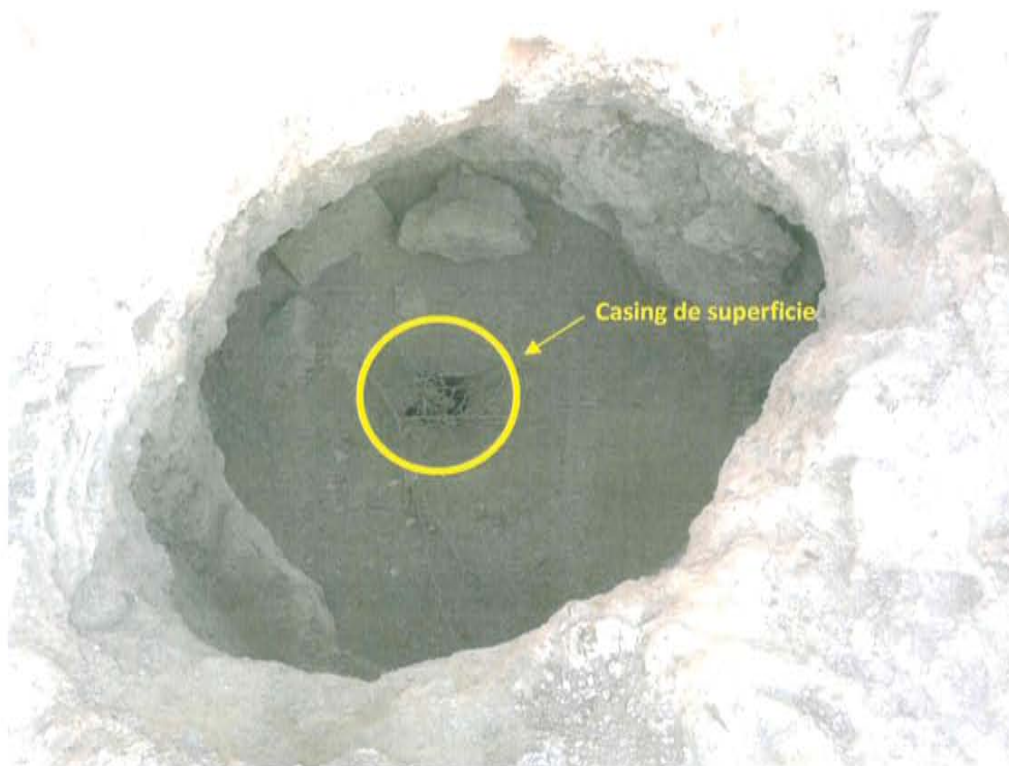
Fotografía N° 2. Vista del interior del hoyo donde se ubica el Pozo T3137 donde se observa la presencia de restos de concreto y el casing cubierto por pequeñas ramas.

14. Durante la evaluación in situ realizada el 08 de setiembre de 2014 por el OEFA se observó un pozo petrolero inactivo que no cuenta con terraplén habilitado ni con acceso vehicular directo hasta el pozo. Se ubicó el casing en el interior de un hoyo de 1,5 m de profundidad que abarca un área aproximada de 1,5 m<sup>2</sup> que posiblemente corresponda a los restos de la cantina del pozo ya que en su interior se encuentran restos de concreto

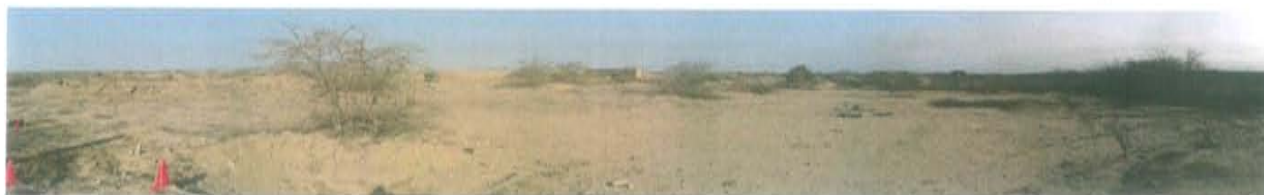
Fotografía N° 3. Vista panorámica de la zona circundante al pozo donde se aprecia la presencia de vegetación arbustiva y arbórea.

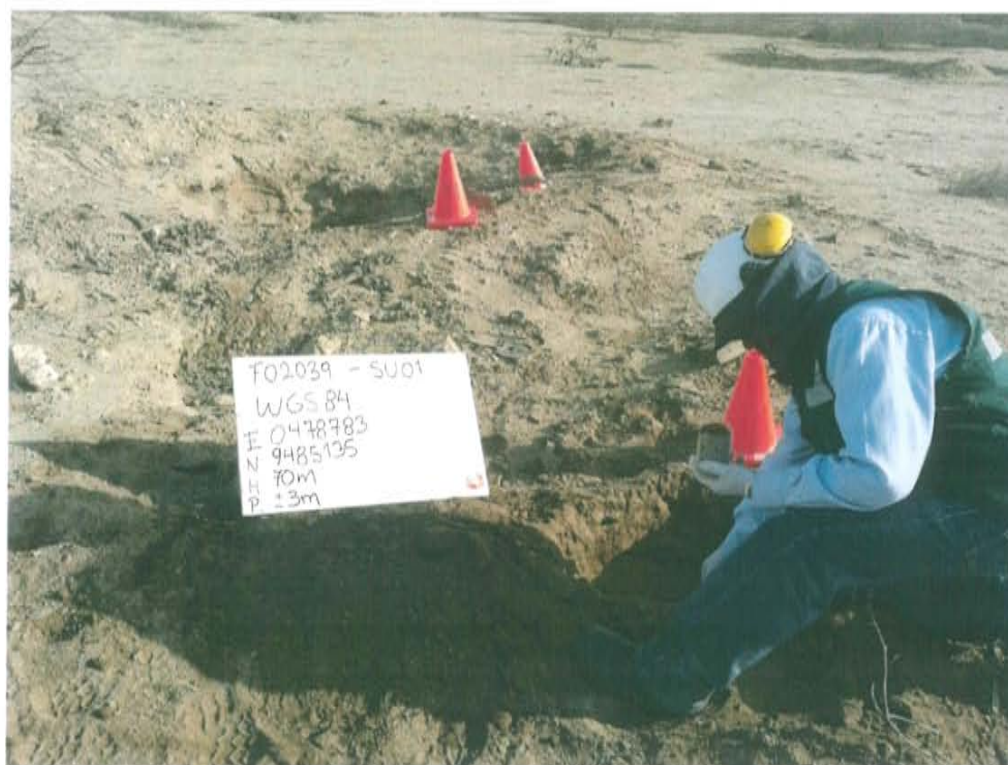
Fotografía N° 4. Toma de muestra de suelo en el punto F02039-SU01, ubicado a 3 m aproximadamente del Pozo T3137.

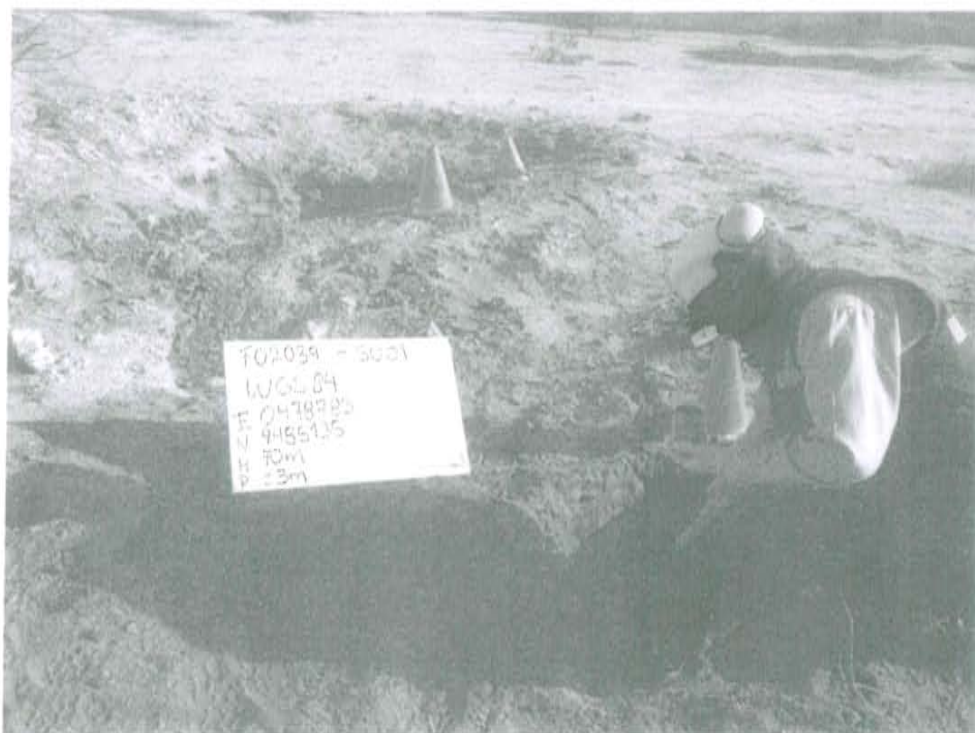
Fotografía N° 1. Toma de muestra de suelo en el punto F02039-SU01, ubicado a 3 m aproximadamente del Pozo T3137.

| Matriz | Código de muestra | Parámetros analizados | Resultado | Unidad | ECA o norma referencial | Porcentaje (%) que se encuentra por encima del ECA o norma referencial | Laboratorio | Número de informe de ensayo de laboratorio |
|---|---|---|---|---|---|---|---|---|
| Suelo | F02039-SU01 | FH F3(C <sub>28</sub> -C <sub>40</sub> ) | 4 804 | mg/kg | 3 000 | 60,13 % | AGQ Perú SAC | S-14/26813 |

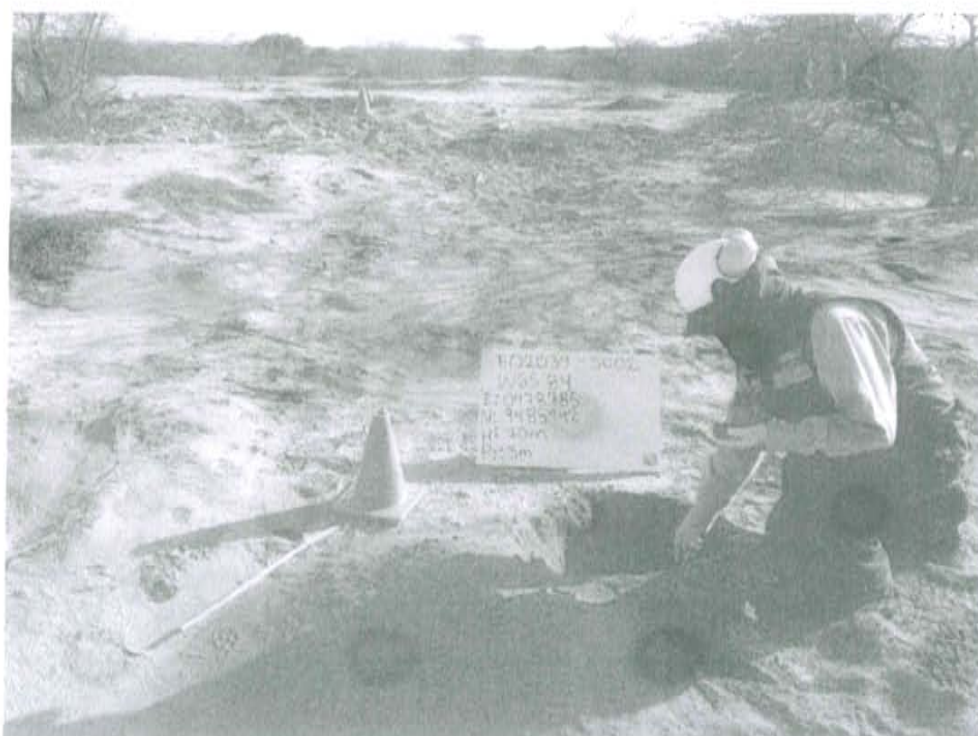
Fotografía N° 2. Toma de muestra de suelo en el punto F02039-SU02, ubicado a 7 m aproximadamente del Pozo T3137.

| Matriz | Código de muestra | Parámetros analizados | Resultado | Unidad | ECA o norma referencial | Porcentaje (%) que se encuentra por encima del ECA o norma referencial | Laboratorio | Número de informe de ensayo de laboratorio |
|---|---|---|---|---|---|---|---|---|
| Suelo | F02039-SU02 | FH F3(C <sub>28</sub> -C <sub>40</sub> ) | 3 628 | mg/kg | 3 000 | 20,93 % | AGQ Perú SAC | S-14/26814 |

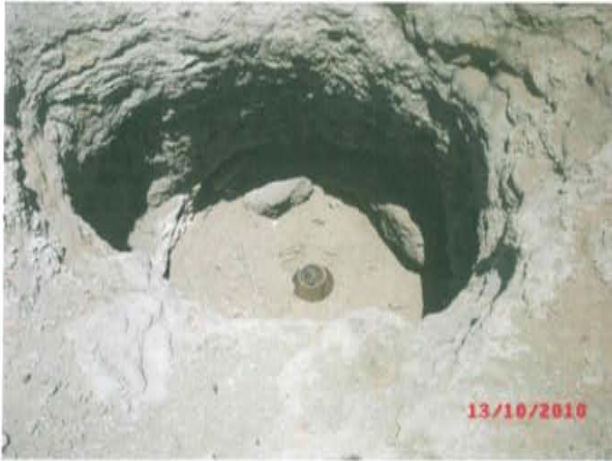
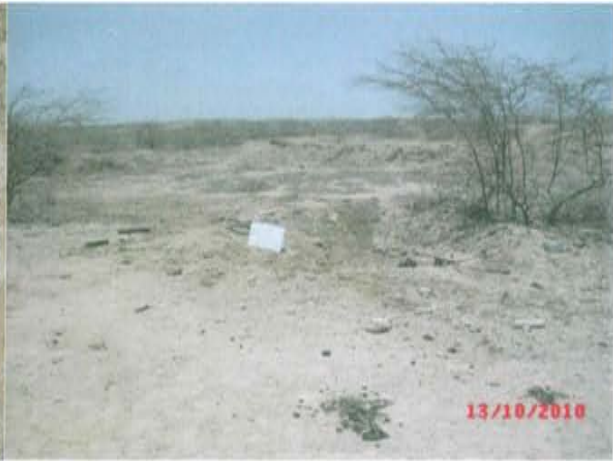
| El pozo ATA T3137 se encuentra sin cabezal y casing a nivel de fondo de excavación, se observa tubería de producción. El pozo no tiene acceso ni plataforma. En superficie se visualiza suelo impregnado con hidrocarburos y restos de madera. | | |

| Pozo mal abandonado | | |
