INFORME N° 1203 - 2014-OEFA/DE-SDCA

ASUNTO : Identificación de pasivo ambiental del subsector hidrocarburos con código de Ficha OEFA F01352, ubicado en el Lote VII/VI (Ex Lote VII), en el distrito de La Brea de la provincia Talara del departamento de Piura.

1. El presente Informe tiene por objeto comunicar que el pozo mal abandonado (con código PERUPETRO T 1930) constituye un pasivo ambiental del subsector hidrocarburos, identificado con código de Ficha OEFA F01352. Este pasivo ambiental se encuentra ubicado en el Lote VII/VI (Ex Lote VII), en el distrito de La Brea de la provincia Talara del departamento de Piura, el cual fue verificado en campo el 07 de julio de 2014.

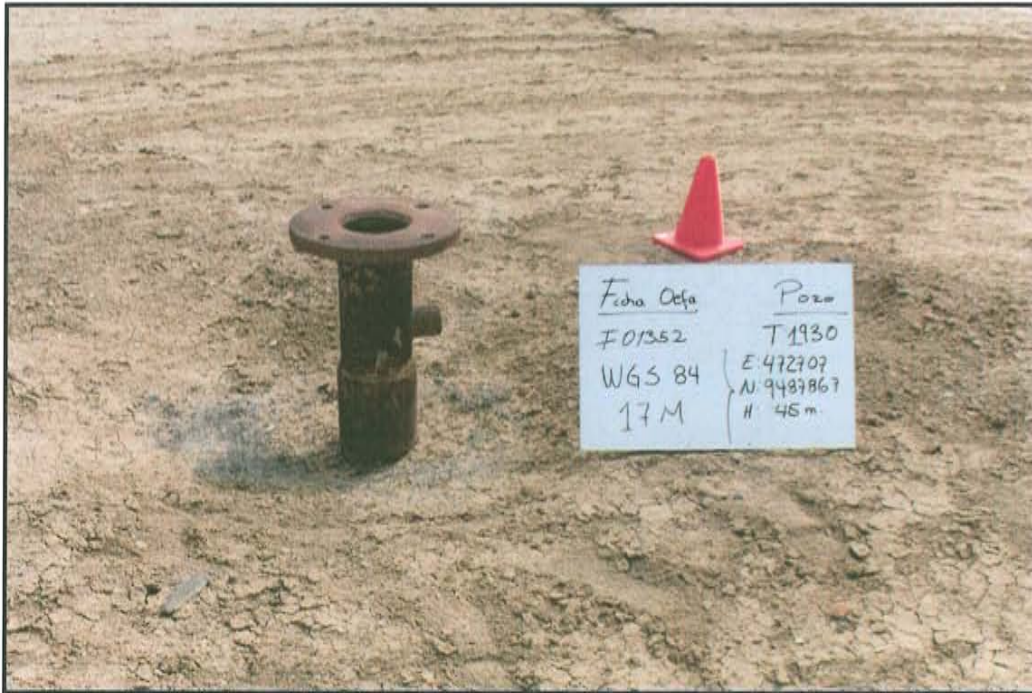
Fotografía N° 1. Pozo T 1930 presenta cabezal de pozo compuesto por brida de 15 pulg, el cual une al casing de 8 plg que emerge 0,5 m desde la superficie del suelo.

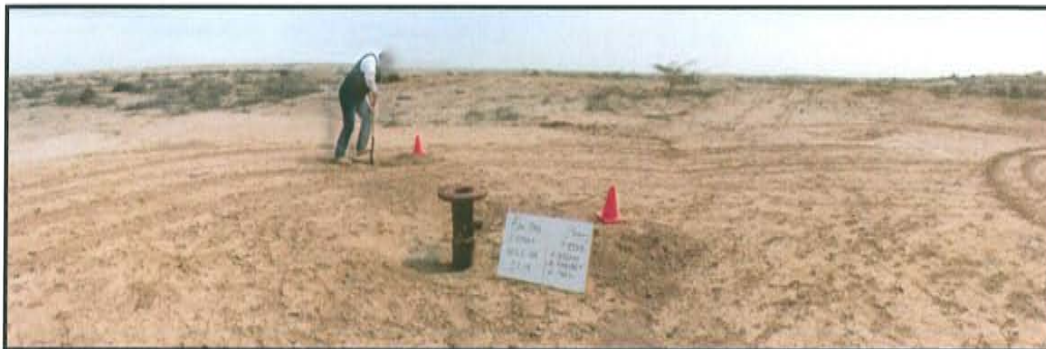
Fotografía N° 2. Vista panorámica del pozo T 1930.

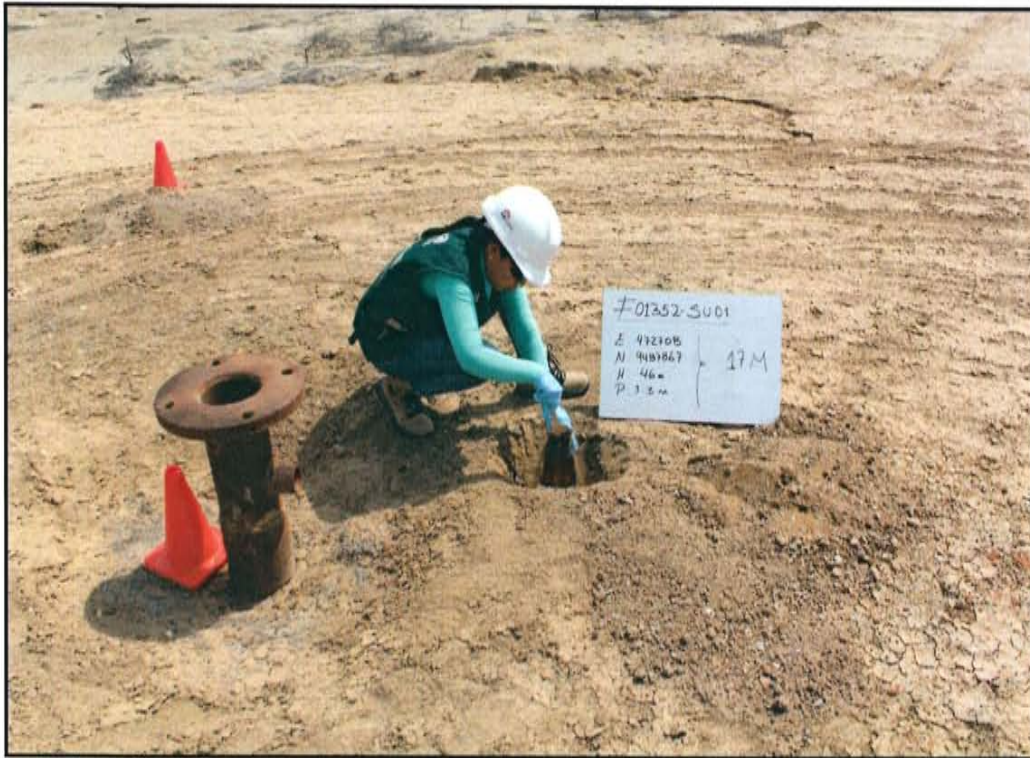
Fotografía N° 3. Toma de muestra en el punto F01352-SU01, ubicado a 0,9 m de distancia del casing del pozo T 1930.

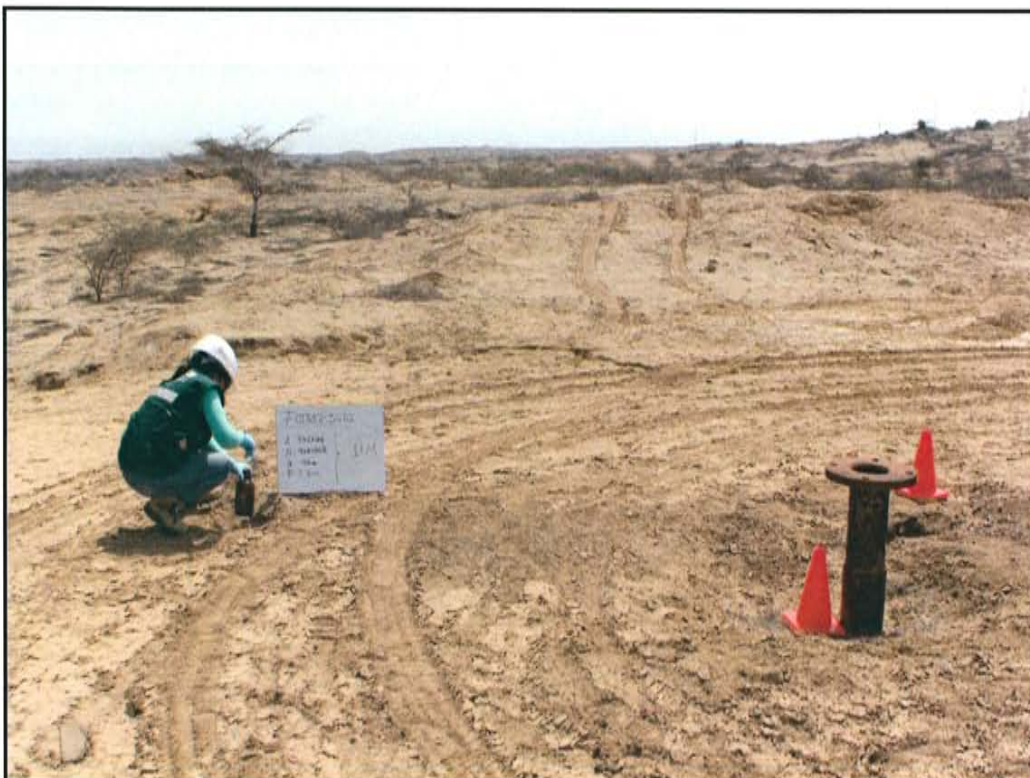
Fotografía N° 4. Toma de muestra en el punto F01352-SU02, ubicado a 3,1 m de distancia del casing del pozo T 1930.

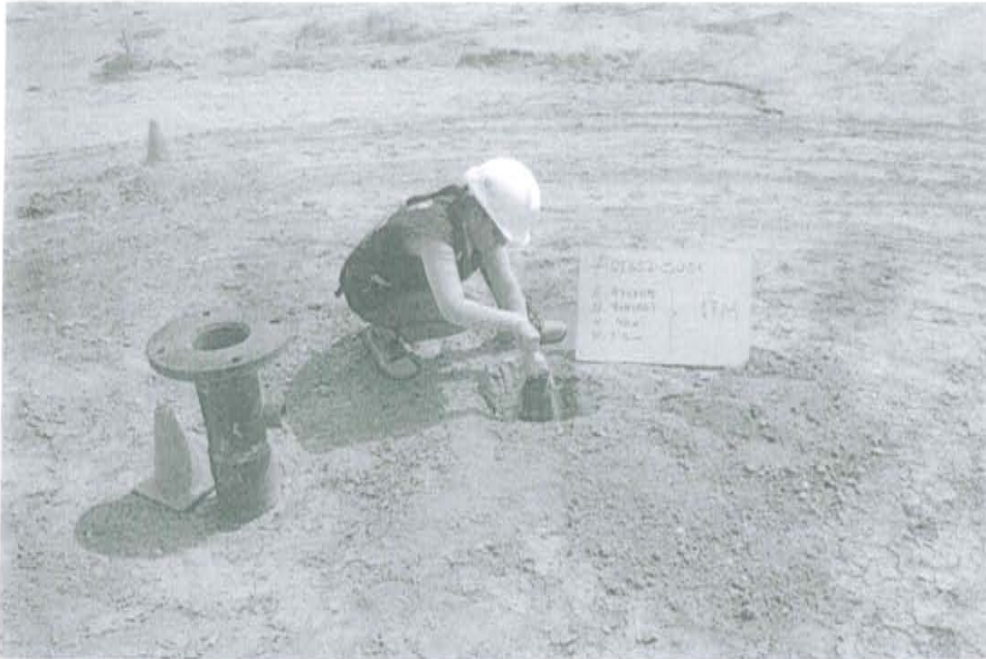
Fotografía N° 1. Toma de muestra en el punto F01352-SU01, ubicado a 0,9 m de distancia del casing del pozo T 1930 a una profundidad de 0,35 m de la superficie del suelo.

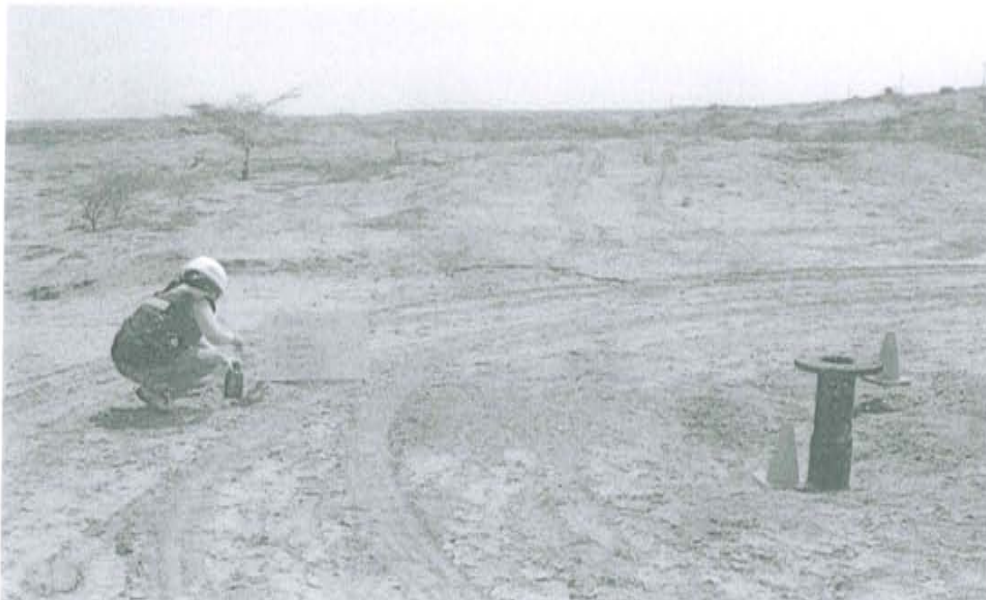
Fotografía N° 2. Toma de muestra en el punto F01352-SU02, ubicado a 3,1 m de distancia del casing del pozo T 1930 a una profundidad de 0,45 m de la superficie del suelo.

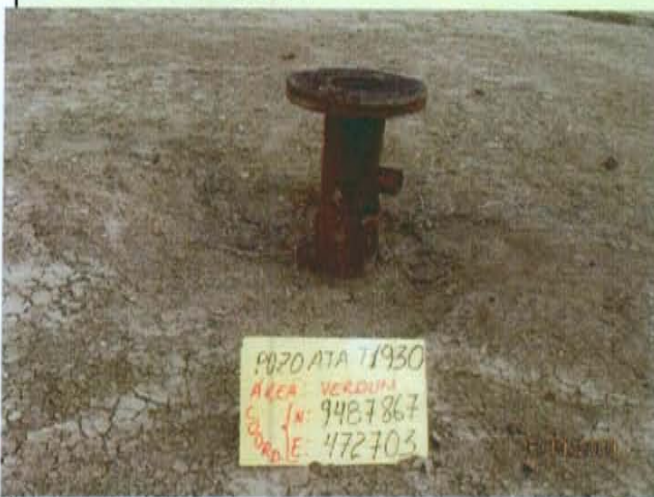
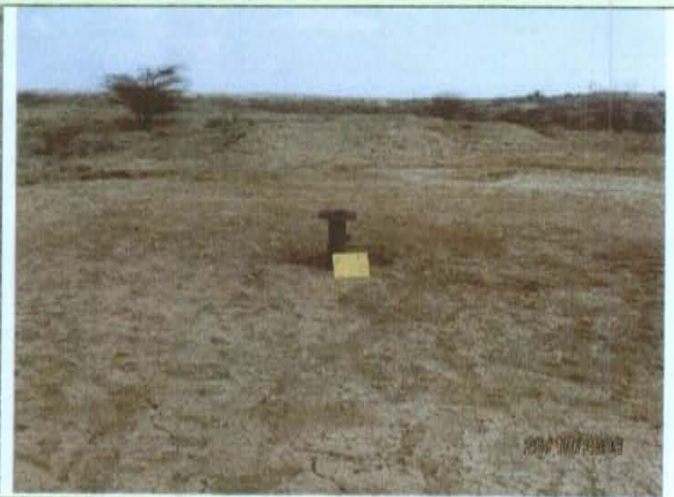
3. REGISTRO FOTOGRÁFICO

Pozo ATA, ubicado con el casing y brida abierta y expuesto unos 50 cm. sobre la superficie del suelo; con terraplén. Este pozo se encuentra dentro de un bosque seco que tiene como vegetación predominante, en la zona, al faique (*Acacia sp.*), algarrobo (*Prosopis sp.*) y el bichayo (*Capparis scabrada*).

El inadecuado abandono del pozo.
