**INFORME N° 124 - 2014-OEFA/DE-SDCA**

ASUNTO : Identificación de pasivo ambiental del subsector hidrocarburos con código de Ficha OEFA F01772, ubicado en el Lote VII/VI (ex Lote VI), en el distrito de Pariñas, de la provincia de Talara del departamento de Piura.

### III. IDENTIFICACIÓN DE PASIVO AMBIENTAL DEL SUBSECTOR HIDROCARBUROS CON CÓDIGO DE FICHA OEFA F01772

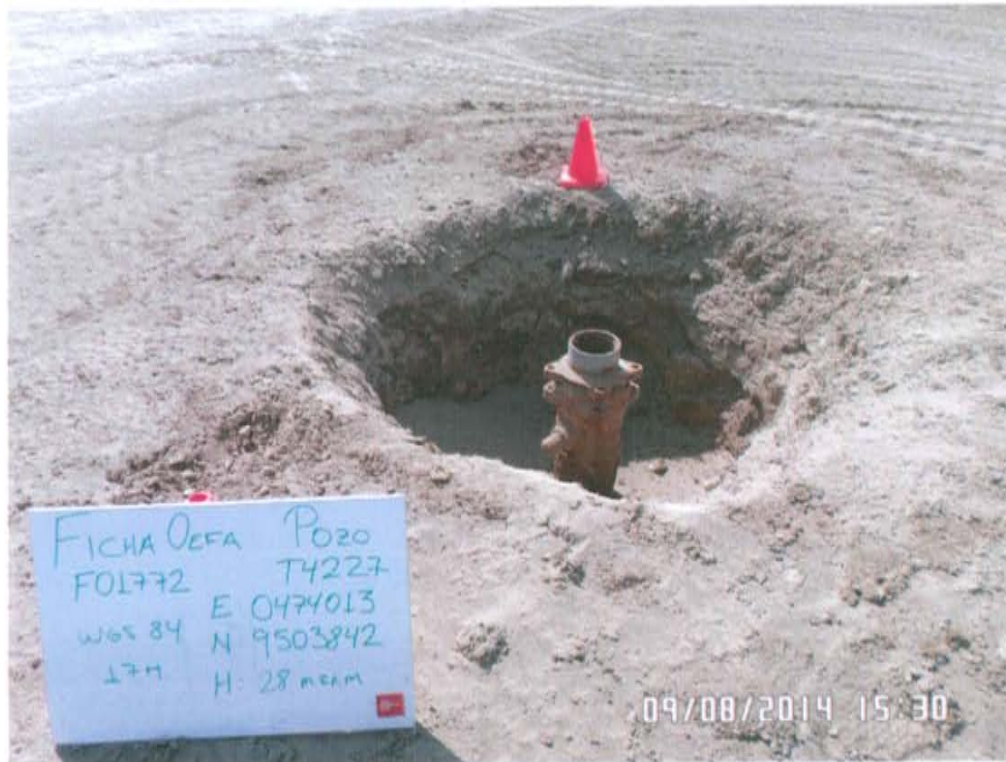
**Fotografía N° 1.** Vista pozo T4227 ubicado en una planicie adyacente a la vía de acceso.

14. Durante la evaluación in situ realizada por el OEFA el 09 de Agosto del 2014, se observó un pozo inactivo con casing de 7 plg de diámetro y 0,69 m sobre la superficie del suelo dentro de un hoyo de aproximadamente 1,73 m<sup>2</sup> de área y en una planicie la cual presenta vía de acceso mediante una carretera afirmada, se observó el casing corroído y sin válvulas de cierre que aseguren su hermetismo; se realizó un recorrido exploratorio al área circundante al pozo encontrándose suelo con presencia de hidrocarburos.

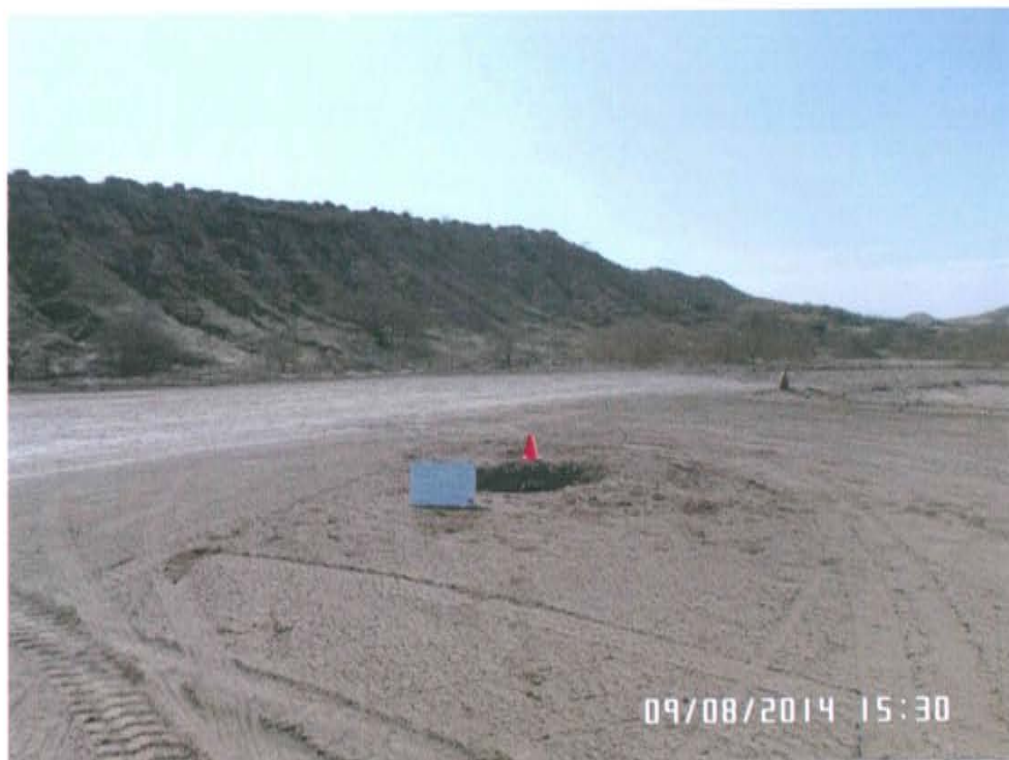
**Fotografía N° 2.** Vista panorámica del pozo T4227, se observa suelo contaminado con hidrocarburos en el área circundante al pozo.

16. En ese sentido, de la revisión de los antecedentes y las observaciones en campo se tiene que el pozo se encuentra mal abandonado, toda vez que no se encuentra herméticamente cerrado ni en condiciones seguras para el abandono, conforme se establece en el Decreto Supremo N° 032-2004-EM - Reglamento de las Actividades de Exploración y Explotación de Hidrocarburos<sup>6</sup>. Además de presentar suelo contaminado con hidrocarburo en el área circundante al pozo.

20. Los resultados obtenidos del análisis en laboratorio evidencian la presencia de suelo contaminado con hidrocarburos, dado que la concentración correspondiente a la Fracción de hidrocarburos F3 supera el ECA<sup>7</sup> para suelo de uso agrícola.
21. A continuación se realiza la estimación del nivel de riesgo en función del parámetro Fracción de hidrocarburos F3 debido a que presentó el valor más alto en la valoración (% que supera el ECA) entre el resto de parámetros considerados para la evaluación.
