**INFORME N° 408 - 2014-OEFA/DE-SDCA-CIPASH**

ASUNTO : Identificación de pasivo ambiental del subsector hidrocarburos con código de Ficha OEFA F01843, ubicado en el Lote 107 en el distrito de Palcazú de la provincia de Oxapampa del departamento de Pasco.

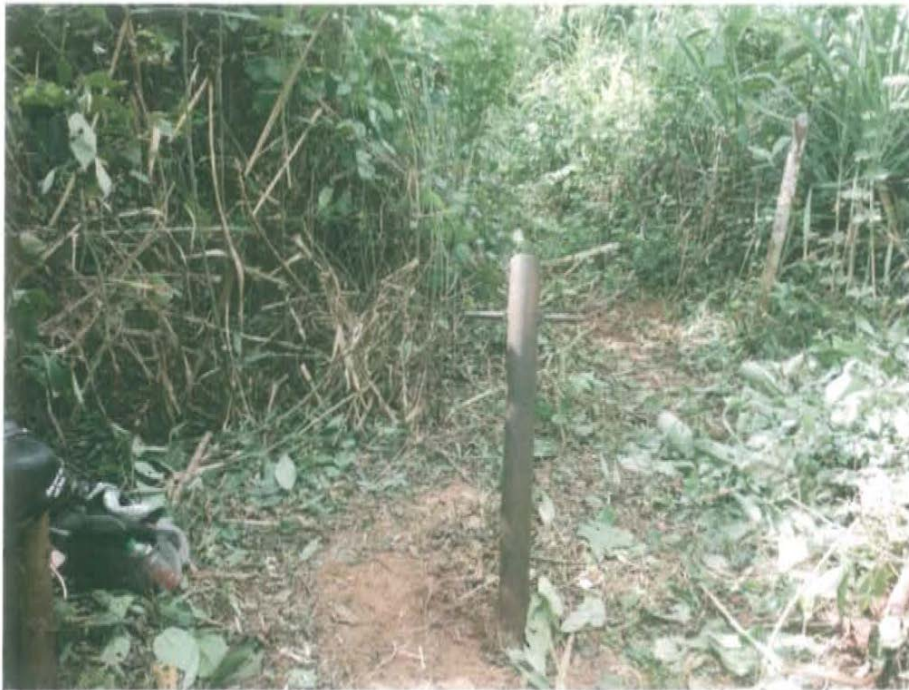
14. Durante la evaluación realizada en campo por el OEFA el 18 de agosto de 2014, se observó un pozo inactivo, ubicado en un terreno no habilitado tipo terraplén natural con densa vegetación, sin acceso vehicular, se observó un tubo de revestimiento inclinado y cortado expuesto al ambiente a una altura de 1,10 m de la superficie del suelo de 3 pulgadas de diámetro, con evidentes signos de corrosión que no aseguran su hermetismo. No se percibió emisiones gaseosas provenientes del pozo ni se observa afloramiento de fluidos en su entorno, no se evidencia tampoco la presencia de viviendas cercanas al área de ubicación del pozo. (ver anexo 1,2 y 3).

Fotografía N° 1. Vista donde se observa la tubería de revestimiento inclinado sin cabezal y expuesto al ambiente.

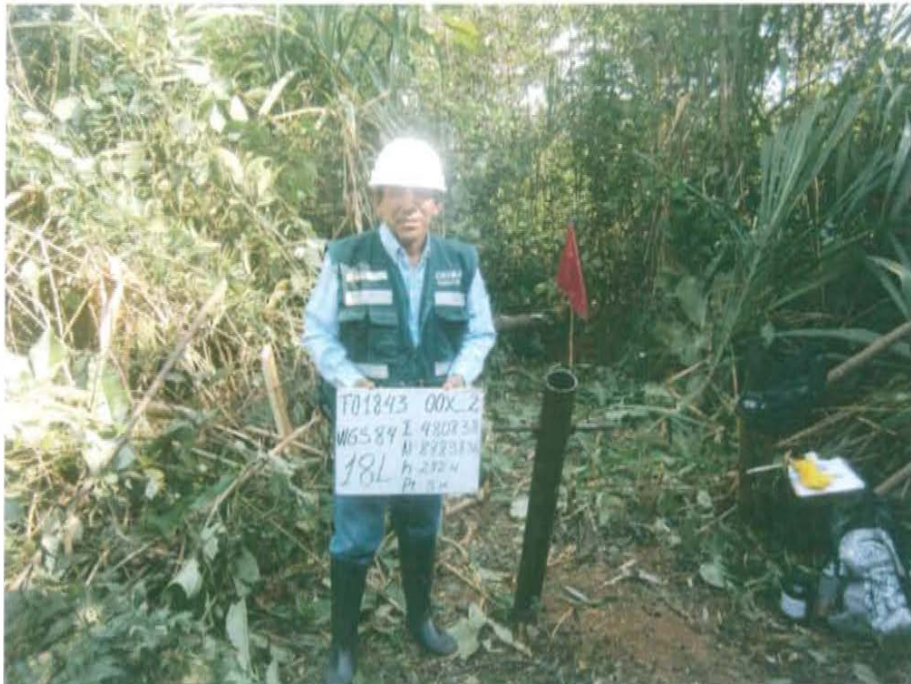
Fotografía N° 2. Vista donde se observa al evaluador del OEFA realizando la georeferenciación actualizada en el sistema WGS84 y zona 17 M

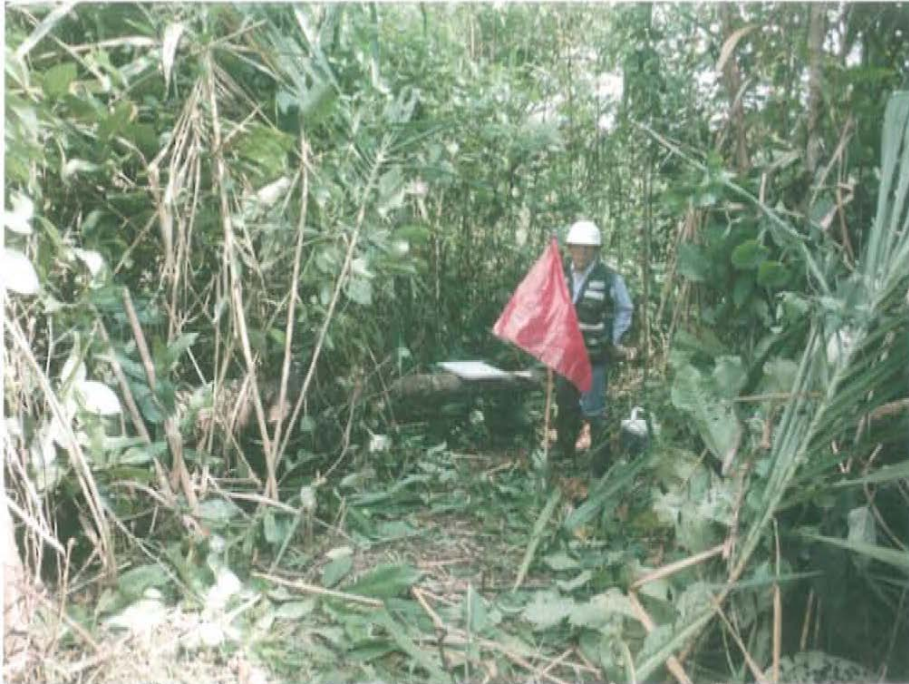
Fotografía N° 3. Vista del área de ubicación del pozo, verificado en campo por el personal del OEFA.

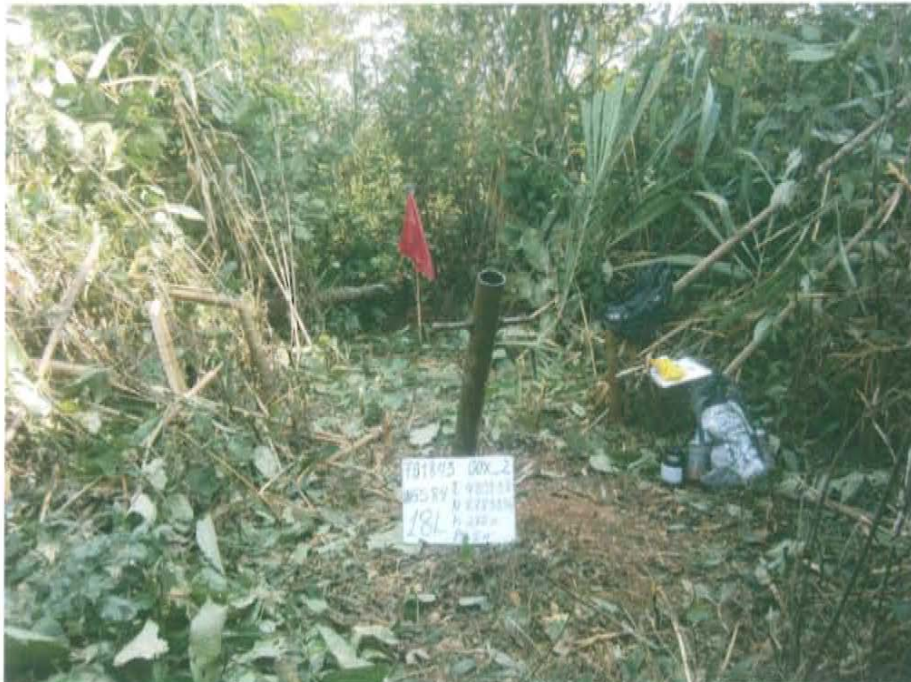
Fotografía N° 4. Vista donde se encuentra el pozo cubierto de una densa vegetación y ubicado sobre la superficie del suelo.

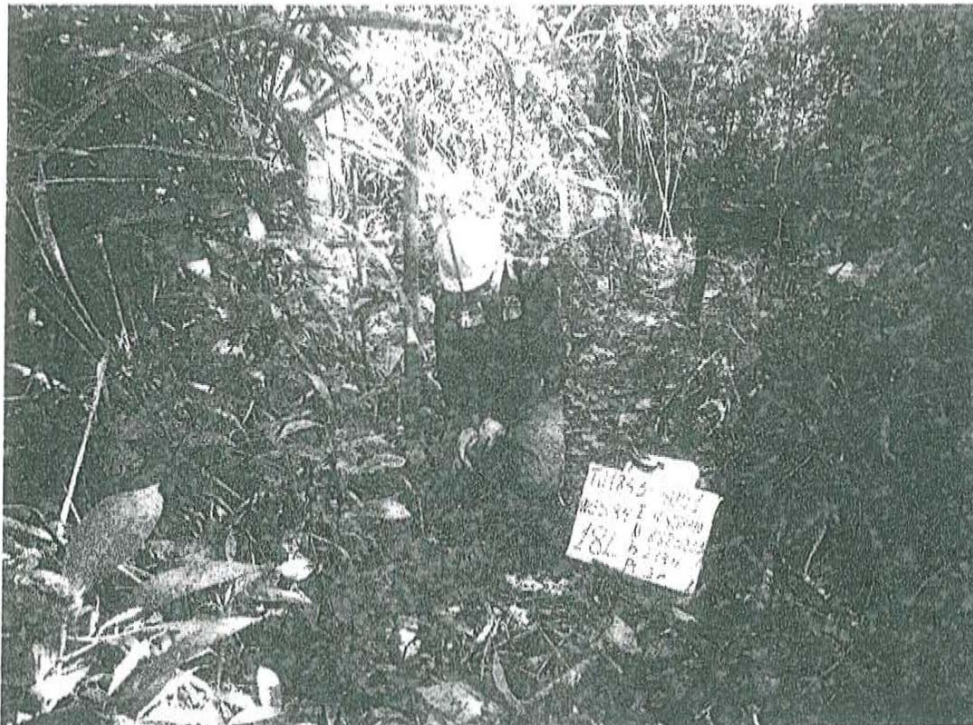
Fotografía N° 1. Toma de muestra de suelo en el punto F01843-SU01, ubicado a 3 m aproximadamente del Pozo 00X_2.

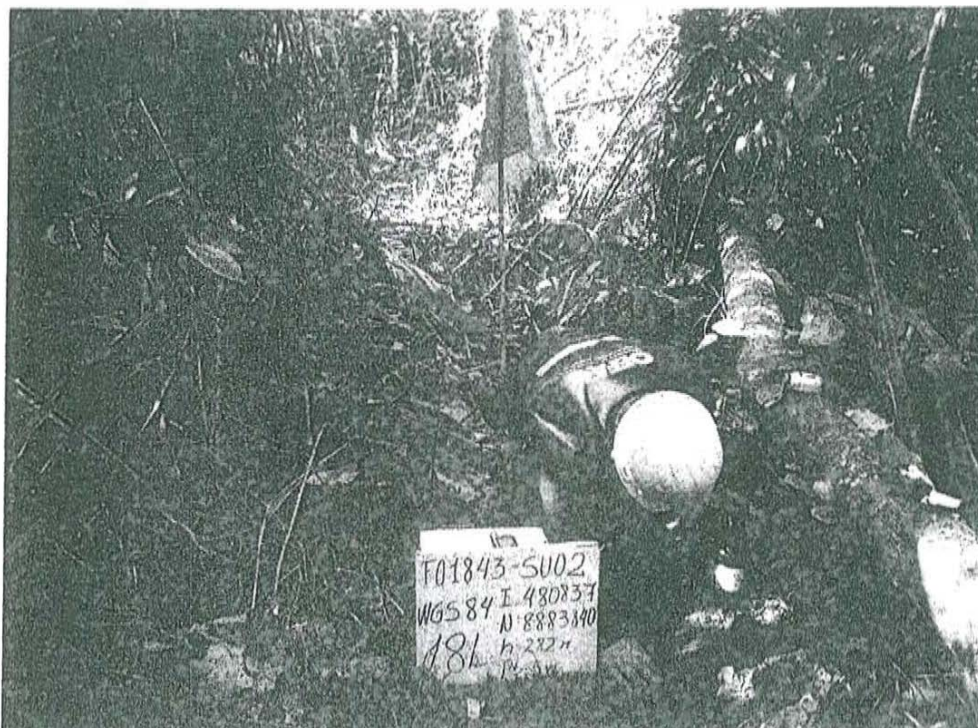
Fotografía N° 2. Toma de muestra de suelo en el punto F01843-SU02, ubicado a 5 m aproximadamente del Pozo 00X_2.
