**INFORME N° 0325 - 2015-OEFA/DE-SDCA-CIPASH**

**ASUNTO** : Identificación de pasivo ambiental del subsector hidrocarburos  
con código de Ficha OEFA F01915, ubicado en el Lote VII/VI (ex  
Lote VI), en el distrito Pariñas de la provincia Talara del  
departamento de Piura.

1. El presente Informe tiene por objeto comunicar que el pozo mal abandonado (con código PERUPETRO T3099) y las emisiones gaseosas provenientes del pozo, constituyen un pasivo ambiental del subsector hidrocarburos, identificado con código de Ficha OEFA F01915. Este pasivo ambiental se encuentra ubicado en el distrito de Pariñas de la provincia Talara del departamento de Piura, el cual fue verificado y evaluado en campo el 5 de septiembre de 2014.

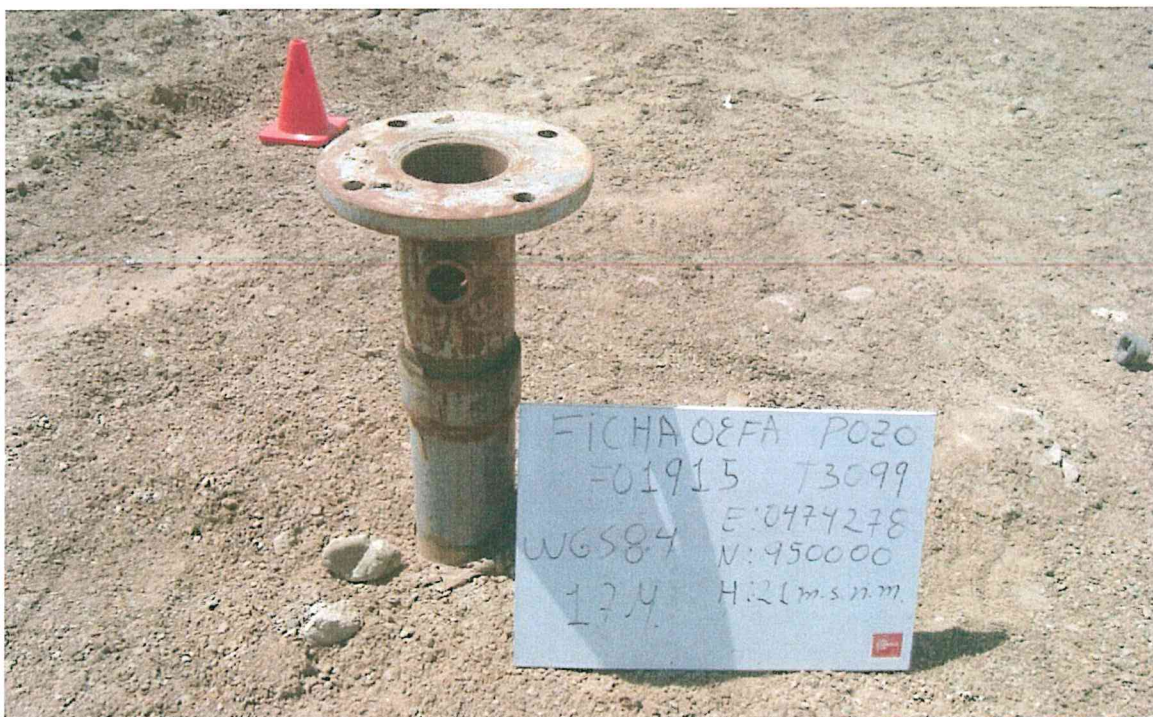
Fotografía N° 1. Pozo con código PERUPETRO T3099 y código Ficha OEFA F01915, se observa el casing con dos salidas laterales y unido a un cabezal compuesto por una (1) brida; sin embargo al no presentar algún elemento de cierre se encuentra abierto al ambiente.

a 0,7 m aproximadamente sobre el nivel de la superficie del suelo. Se visualizó el casing del pozo de aproximadamente 6 plg de diámetro con dos (2) salidas laterales de aproximadamente 3 plg de diámetro y unido a una (1) brida de aproximadamente 15 plg de diámetro; asimismo, no cuenta con cabezal ni algún elemento de cierre por lo que se encuentra abierto al ambiente. Además, se observó cambios en la tonalidad del color del suelo en las inmediaciones del pozo y se percibieron olores característicos a hidrocarburos asociados a emisiones gaseosas fugitivas que provenían del pozo tanto en alrededores como en boca del pozo (ver anexos 1, 2 y 3).

17. En ese sentido, de la revisión documentaria y evaluación *in situ* se tiene que el pozo se encuentra mal abandonado, toda vez que no se encuentra herméticamente cerrado ni en condiciones seguras para el abandono, conforme se establece el Artículo 2° del Decreto Supremo N° 032-2004-EM - Reglamento de las Actividades de Exploración y Explotación de Hidrocarburos<sup>6</sup>. Además de presentar suelo con hidrocarburos en el área circundante al pozo y emisiones gaseosas fugitivas provenientes del pozo.

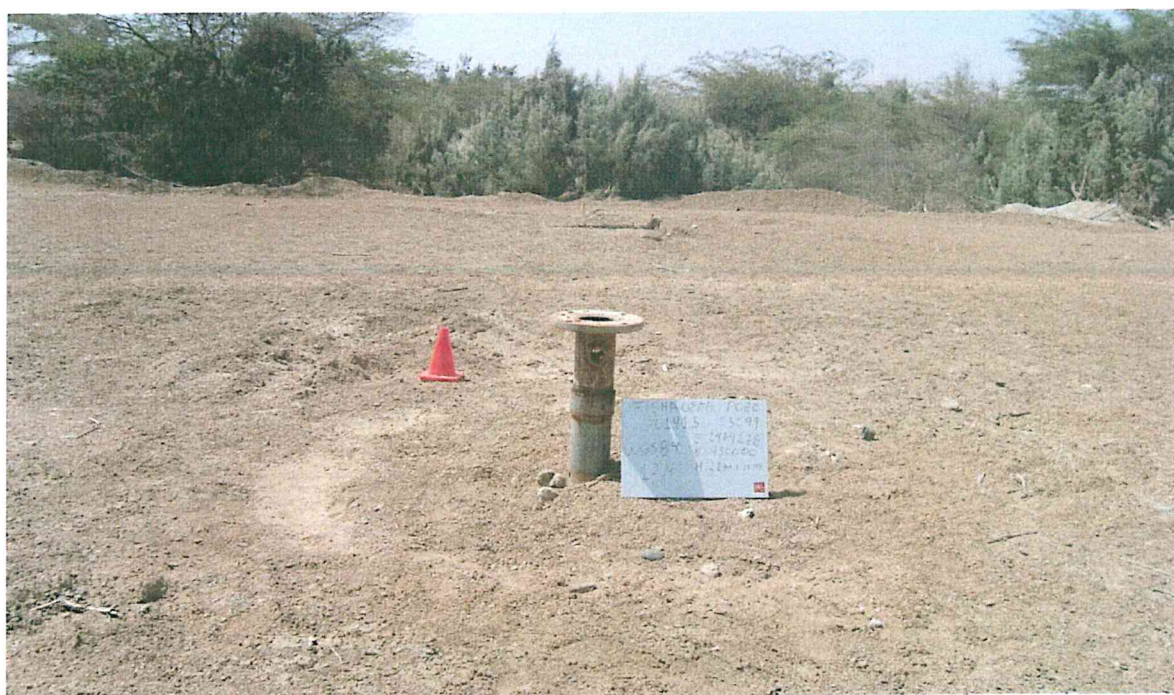
Fotografía N° 2. Vista panorámica del pozo T3099, se aprecia un terreno habilitado tipo terraplén con acceso vehicular directo al pozo con escasa vegetación y residuos esparcidos en los alrededores del pozo.

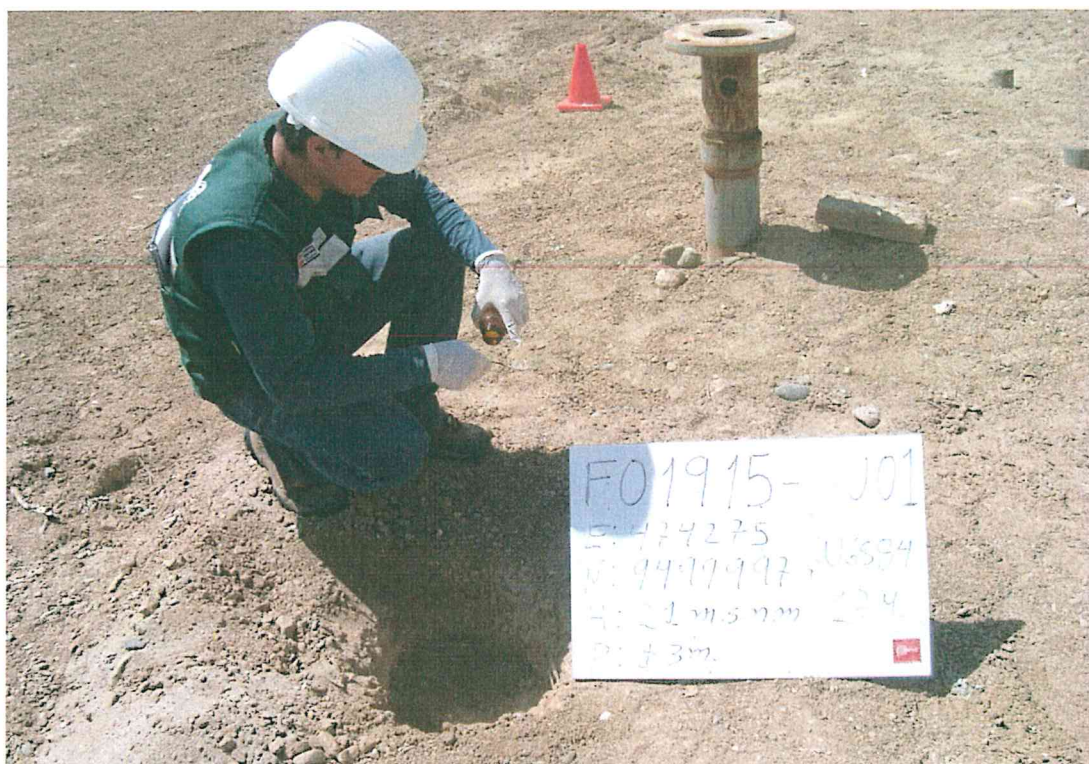
Fotografía N° 3. Toma de muestra de suelo en el punto F01915-SU01, ubicado a 2 m aproximadamente del pozo T3099.

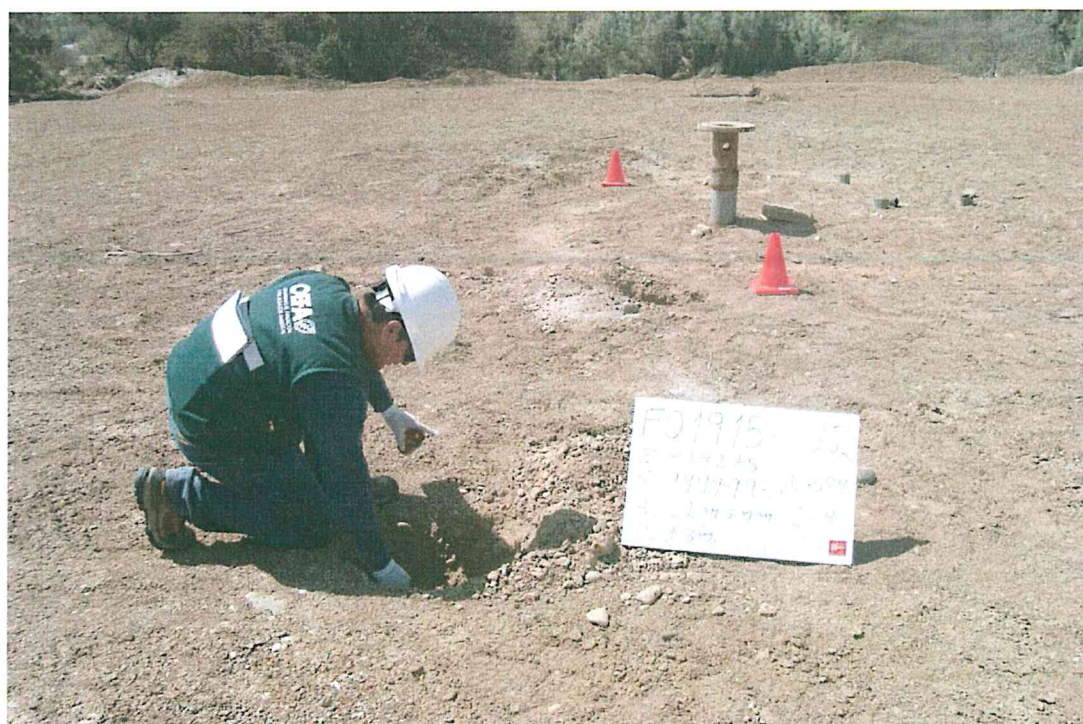
Fotografía N° 4. Toma de muestra de suelo en el punto F01915-SU02, ubicado a 4,5 m aproximadamente del pozo T3099.

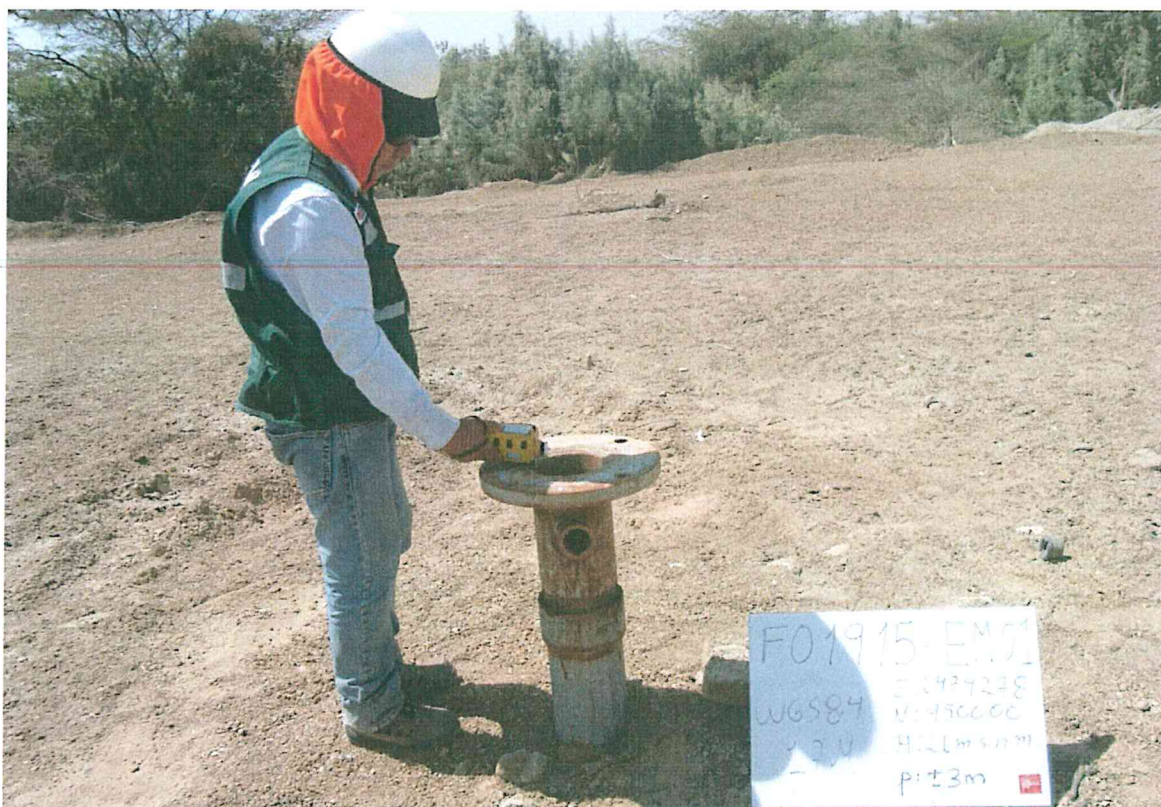
Fotografía N° 5. Medición en el punto F01915-EM01, ubicado en la fuente de emisión en boca del pozo T3099.

27. Los resultados obtenidos en boca de pozo (F01915-EM01) muestran que sólo se detectó presencia de COVs evidenciando que las emisiones gaseosas fugitivas provenientes del pozo están compuestas por una mezcla de gases; sin embargo, éstas no presentan características inflamables.
28. Los resultados obtenidos en los alrededores a la ubicación del pozo (F01915-VA01) muestran que no se tuvo ningún registro de algún parámetro por lo que no se tomará en cuenta dicho punto de monitoreo (boca de pozo).
29. La estimación del nivel de riesgo se realizará en función a la estructura del pozo mal abandonado y también tomando de manera referencial los registros de las emisiones gaseosas fugitivas medidas en la fuente de emisión.

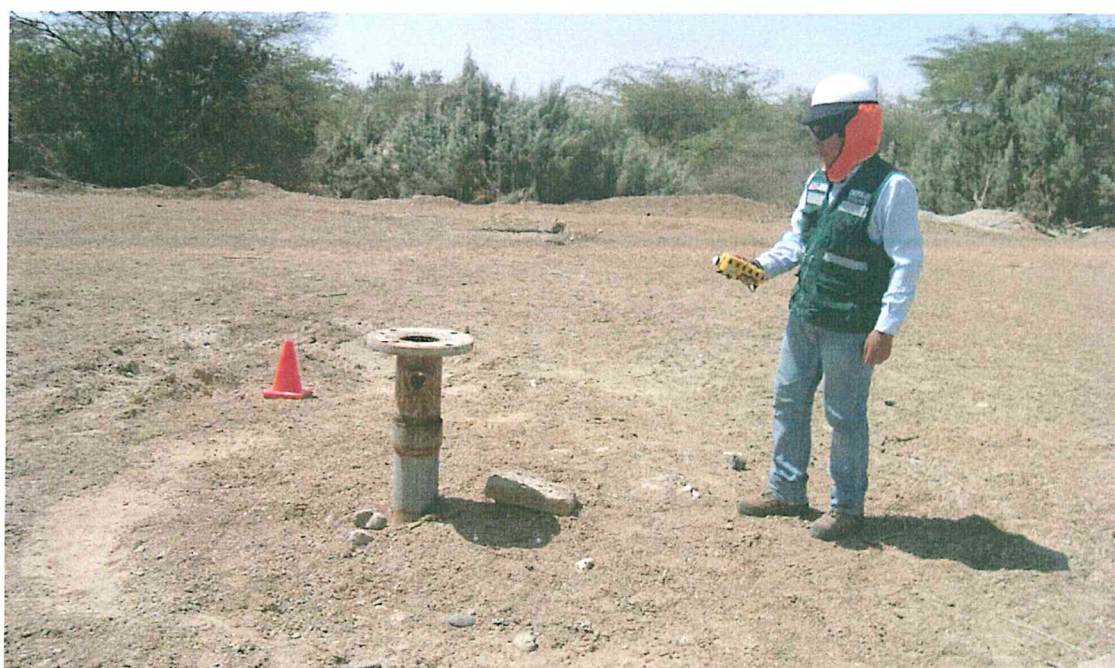
Fotografía N° 6. Mediciones en el punto F01915-VA01, se realizó un recorrido en el área circundante alrededor del pozo T3099, en un radio de 1 m aproximadamente y con una duración de 10 minutos.

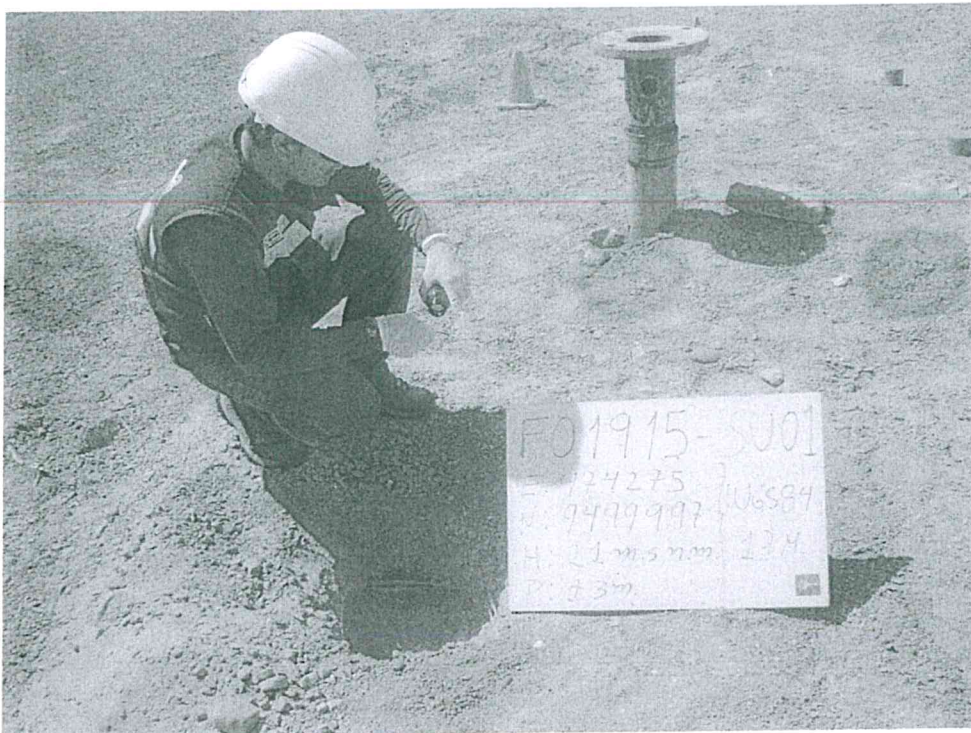
Fotografía N° 1. Toma de muestra de suelo en el punto F01915-SU01, ubicado a 2 m aproximadamente del Pozo T3099.

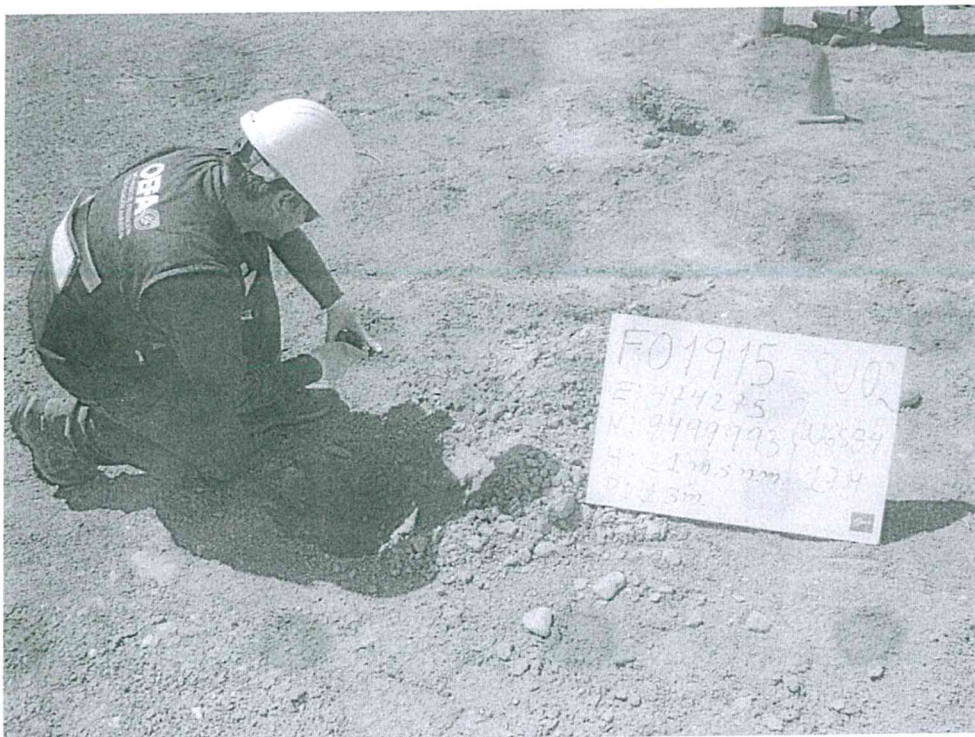
Fotografía N° 2. Toma de muestra de suelo en el punto F01915-SU02, ubicado a 4,5 m aproximadamente del Pozo T3099.

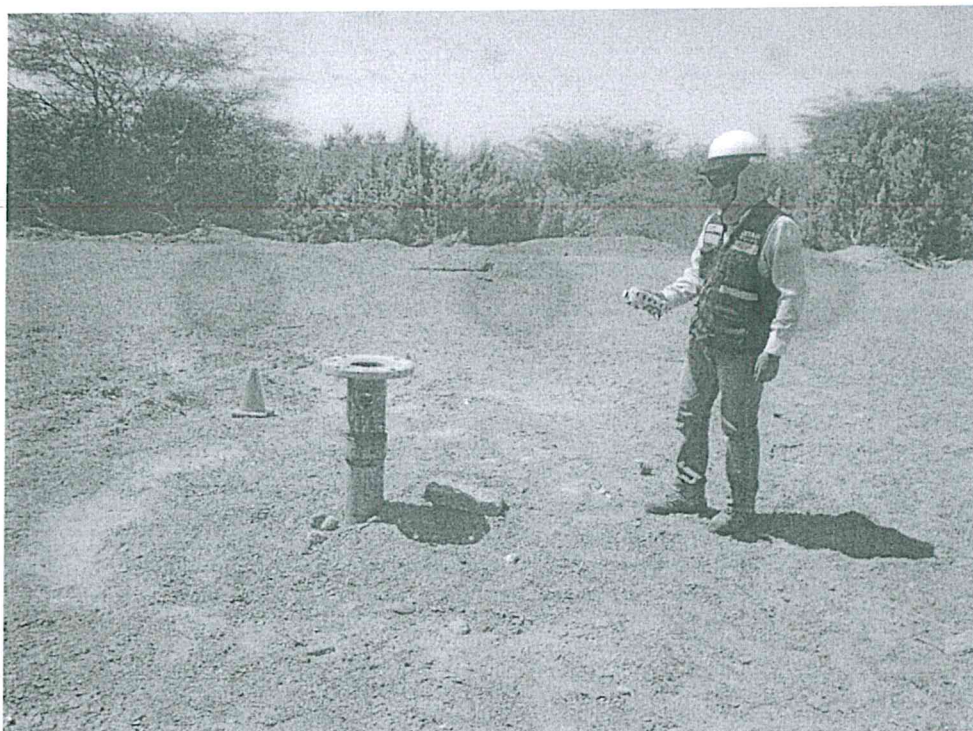
Fotografía N° 1. Medición en el punto F01915-EM01, ubicado en la fuente de emisión en boca del Pozo T3099.

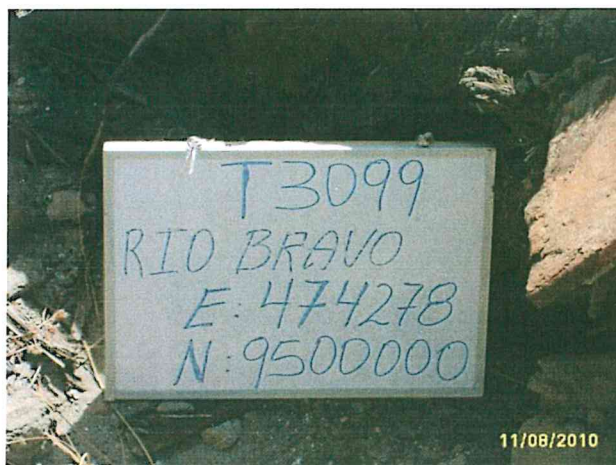
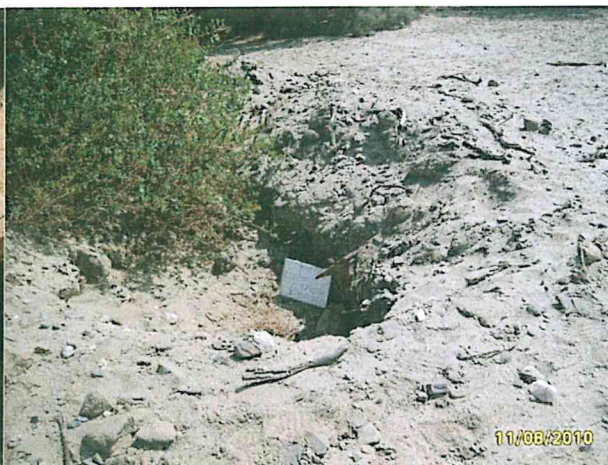
**3. REGISTRO FOTOGRÁFICO**

El pozo ATA T3099 se encuentra sin cabezal y con casing inclinado, por el derrumbe de las paredes de la cantina (cantina erosionada por cauce de quebrada formada en época del fenómeno del "niño". Pozo emana gas. No hay acceso, ni plataforma. En superficie se visualiza suelo impregnado con hidrocarburos y restos de madera. Vegetación típica de la zona.

Pozo mal abandonado
