Título del estudio : Ejecución del monitoreo de la calidad de agua, sedimento y comunidades hidrobiológicas en el área de influencia de la Central Hidroeléctrica Cahua, ubicado en el distrito Manás, provincia Cajatambo, departamento Lima.

Fecha de ejecución : Del 05 al 10 de setiembre de 2019

Fecha de aprobación : 11-10-2019 Reporte N° : 0432-2019-SSIM

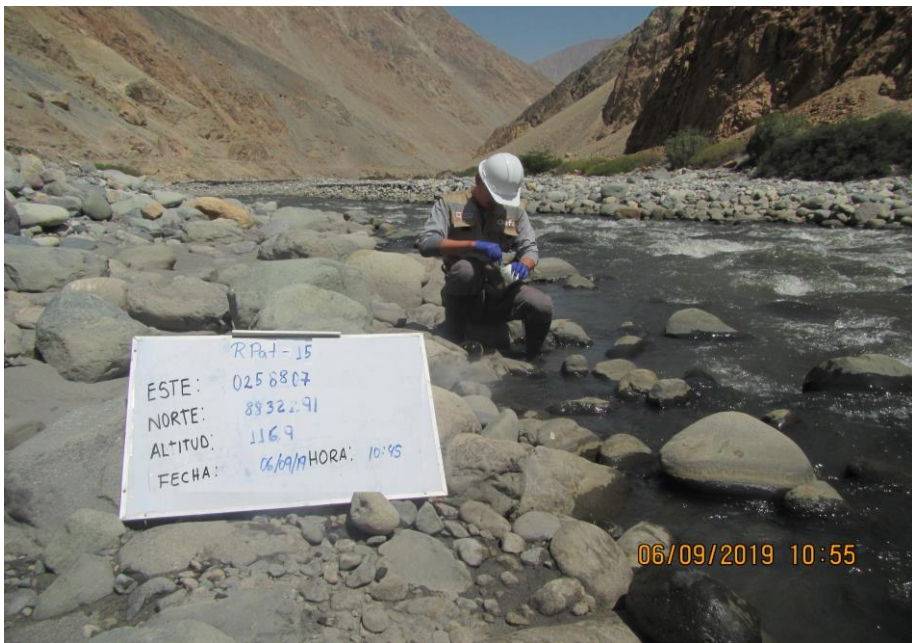
Distrito	Manás	Provincia	Cajatambo	Departamento	Lima
Fotografía 1 RPat-15

Fecha: 06/09/2019					
Hora: 10:45					
Coordenadas UTM-WGS 84-Zona 18 L					
Este (m): 258807					
Norte (m): 8832291					
Altitud (m s. n. m.): 1169					
Precisión: ± 3 m					
Descripción:	Río Pativilca, aguas arriba de la bocatoma de C.H. Cahua, aproximadamente a 2,5 Km. Se colecto perifiton y macroinvertebrados bentónicos

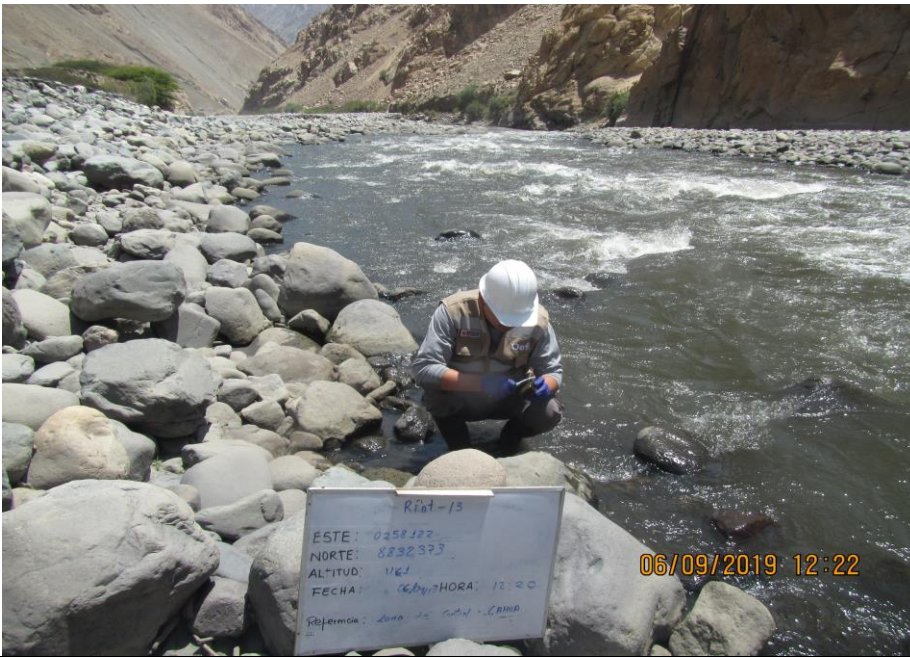
Distrito	Manás	Provincia	Cajatambo	Departamento	Lima
Fotografía 3 RPat-13

Fecha: 06/09/2019					
Hora: 12:20					
Coordenadas UTM -WGS 84 – Zona 18 L					
Este (m): 258122					
Norte (m): 8832373					
Altitud (m s. n. m.): 1161					
Precisión: ± 3 m					
Descripción:	Río Pativilca, aguas arriba de la bocatoma de C.H. Cahua, aproximadamente a 1,6 Km. Se colectó muestras de perifiton y macroinvertebrados bentónicos.

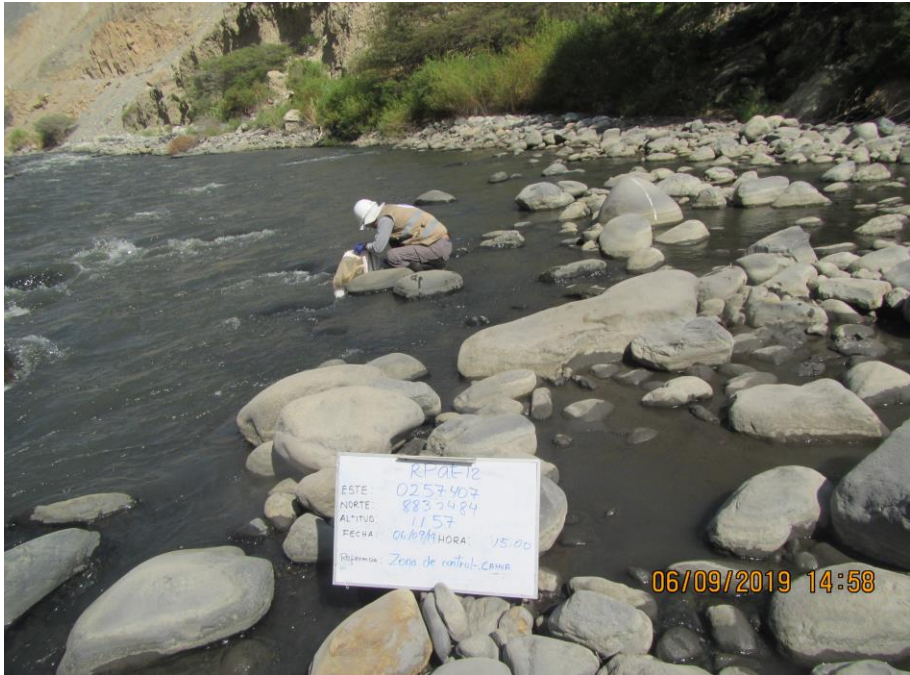
Distrito	Manás	Provincia	Cajatambo	Departamento	Lima
Fotografía 4 RPat-12

Fecha: 06/09/2019					
Hora: 15:00					
Coordenadas UTM -WGS 84 – Zona 18 L					
Este (m): 257407					
Norte (m): 8832484					
Altitud (m s. n. m.): 1157					
Precisión: ± 3 m					
Descripción:	Río Pativilca, aguas arriba de la bocatoma de C.H. Cahua, aproximadamente a 1,0 Km. Se colectó muestras de perifiton y macroinvertebrados bentónicos.

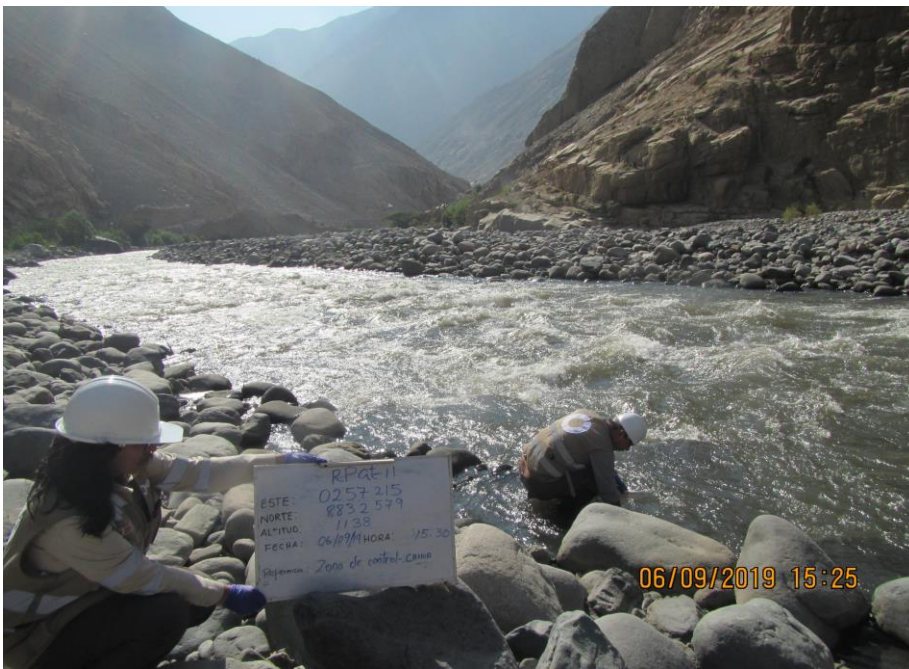
Distrito	Manás	Provincia	Cajatambo	Departamento	Lima
Fotografía 5 RPat-11

Fecha: 06/09/2019					
Hora: 15:30					
Coordenadas UTM -WGS 84 – Zona 18 L					
Este (m): 257215					
Norte (m): 8832579					
Altitud (m s. n. m.): 1138					
Precisión: ± 3 m					
Descripción:	Río Pativilca, aguas arriba de la bocatoma de C.H. Cahua, aproximadamente a 800 m. Se colectó muestras de perifiton, macroinvertebrados bentónicos, agua y sedimentos.

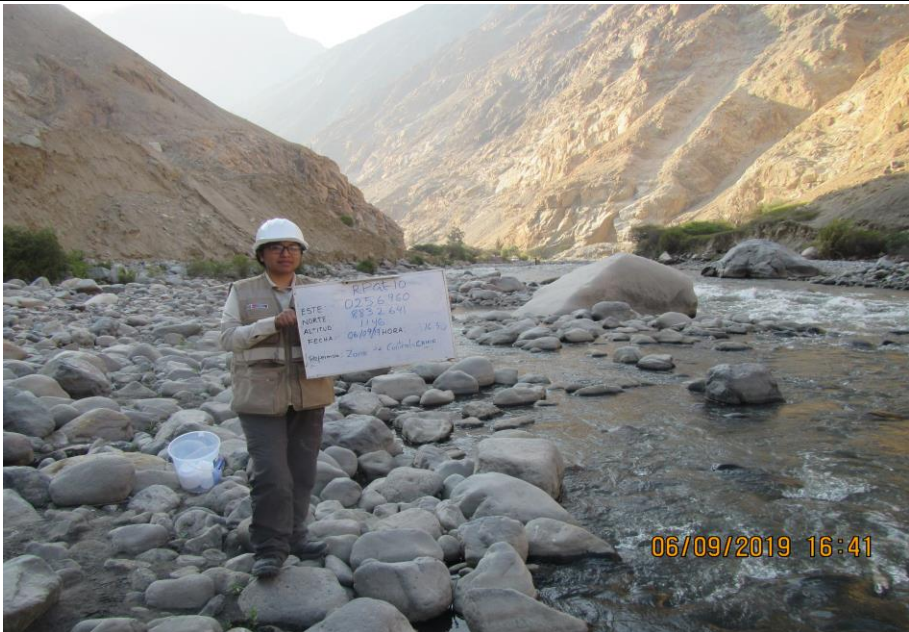
Distrito	Manás	Provincia	Cajatambo	Departamento	Lima
Fotografía 6 RPat-10

Fecha: 06/09/2019					
Hora: 16:40					
Coordenadas UTM -WGS 84 – Zona 18 L					
Este (m): 256960					
Norte (m): 8832641					
Altitud (m s. n. m.): 1146					
Precisión: ± 3 m					
Descripción:	Ubicado en el cauce del río Pativilca, aguas arriba de la bocatoma, aproximadamente a 600 m. Se colectó muestras de perifiton, macroinvertebrados bentónicos, agua y sedimentos.

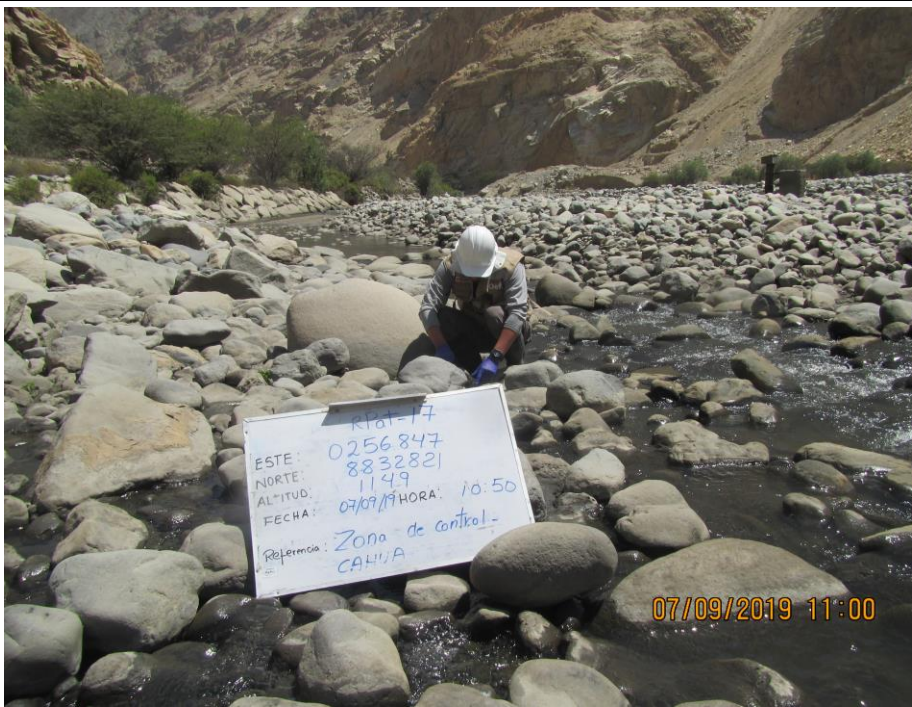
Distrito	Manás	Provincia	Cajatambo	Departamento	Lima
Fotografía 7 RPat-17

Fecha: 07/09/2019					
Hora: 10:50					
Coordenadas UTM -WGS 84 – Zona 18 L					
Este (m): 256847					
Norte (m): 8832821					
Altitud (m s. n. m.): 1149					
Precisión: ± 3 m					
Descripción:	Ubicado en el cauce del río Pativilca, aguas arriba de la bocatoma de la Central Hidroeléctrica Cahua, aproximadamente a 400 m. Se colectó muestras de perifiton, macroinvertebrados bentónicos.				
Distrito	Manás	Provincia	Cajatambo	Departamento	Lima
Fotografía 8 RPat-1

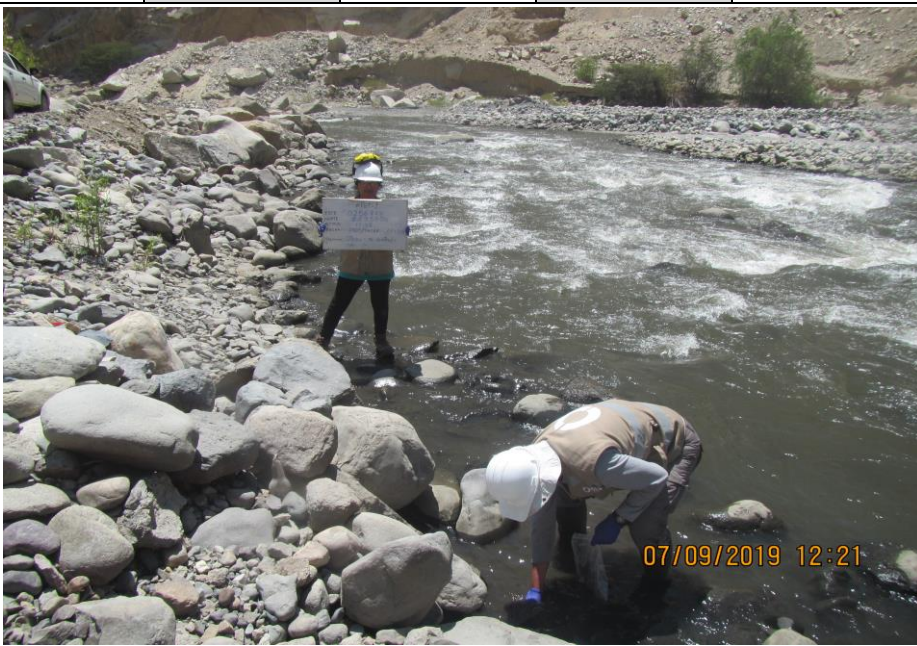
Fecha: 07/09/2019					
Hora: 11:30					
Coordenadas UTM -WGS 84 – Zona 18 L					
Este (m): 256778					
Norte (m): 8833000					
Altitud (m s. n. m.): 1138					
Precisión: ± 3 m					
Descripción:	Río Pativilca, aguas arriba de la bocatoma de C.H. Cahua, aproximadamente a 200 m. Se colectó muestras de perifiton, macroinvertebrados bentónicos, calidad de aguas y sedimentos.

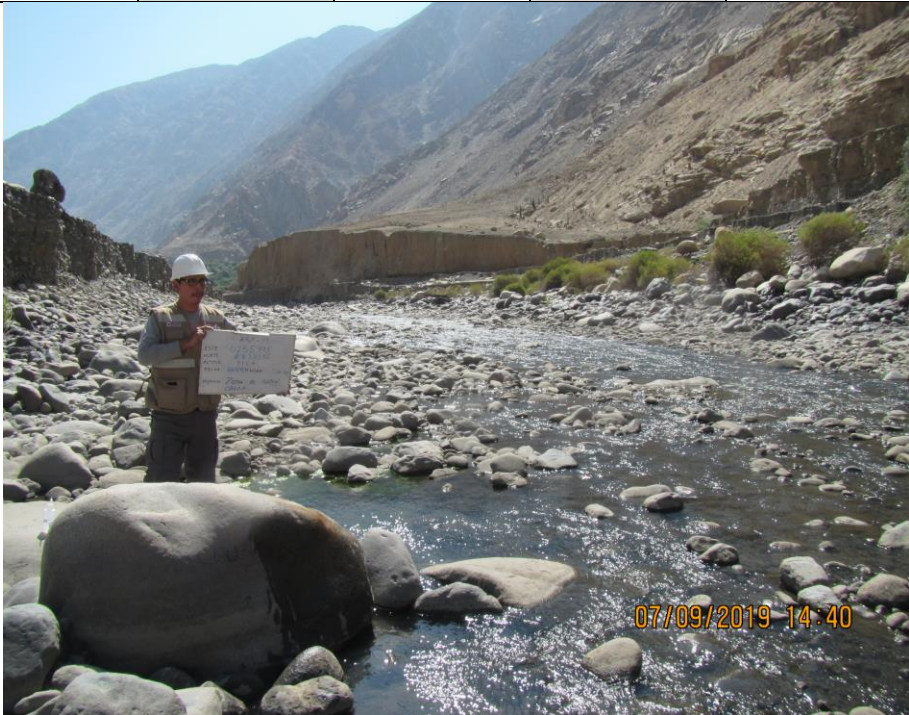
Distrito	Manás	Provincia	Cajatambo	Departamento	Lima
Fotografía 10 RPat-19

Fecha: 07/06/2019					
Hora: 14:40					
Coordenadas UTM -WGS 84 – Zona 18 L					
Este (m): 255995					
Norte (m): 8833386					
Altitud (m s. n. m.): 1107					
Precisión: ± 3 m					
Descripción:	Ubicado en el río Pativilca, aguas abajo de la bocatoma de la Central Hidroeléctrica Cahua, aproximadamente a 700 m. Se colectó muestras de perifiton, macroinvertebrados.

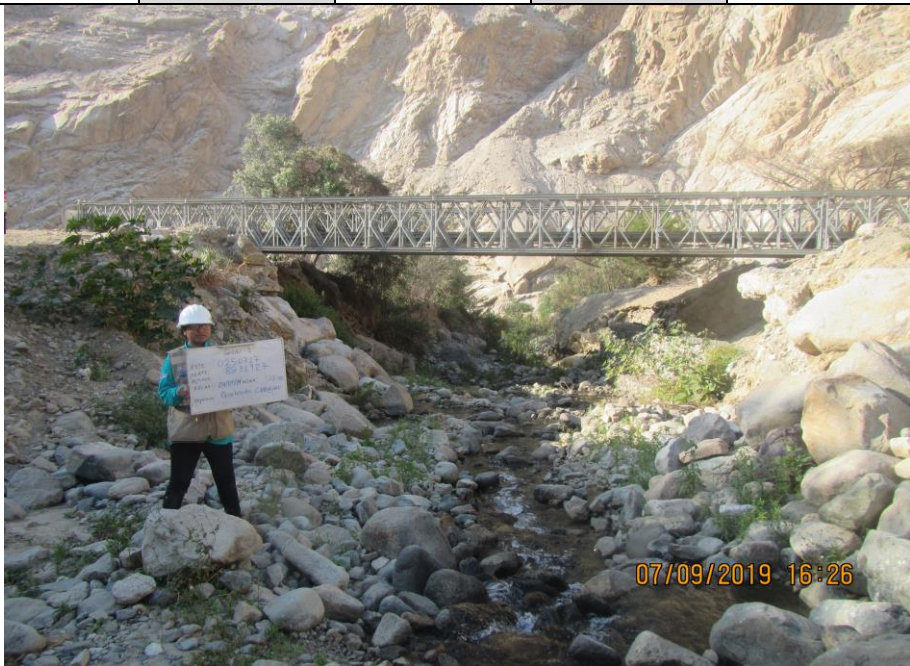
Distrito	Manás	Provincia	Cajatambo	Departamento	Lima
Fotografía 11 QCar-1

Fecha: 07/09/2019					
Hora: 15:40					
Coordenadas UTM -WGS 84 – Zona 18 L					
Este (m): 250717					
Norte (m): 8831927					
Altitud (m s. n. m.): 1025					
Precisión: ± 3 m					
Descripción:	Quebrada Carhuan, a altura del puente Carhuan. Se colectó muestras de perifiton, macroinvertebrados bentónicos, calidad de aguas y sedimentos.

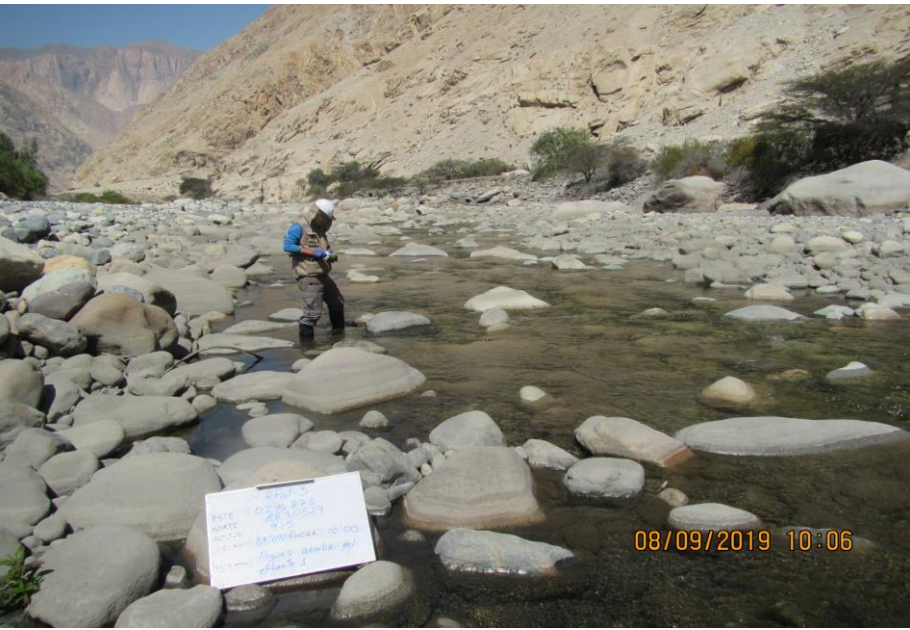
Distrito	Manás	Provincia	Cajatambo	Departamento	Lima
Fotografía 12 RPat-3

Fecha: 08/09/2019					
Hora: 10:00					
Coordenadas UTM -WGS 84 – Zona 18 L					
Este (m): 246876					
Norte (m): 8830529					
Altitud (m s. n. m.): 915					
Precisión: ± 3 m					
Descripción:	Ubicado en el río Pativilca, aguas arriba de la casa de máquinas, a 500 m, aproximadamente. Se colectó muestras de perifiton, macroinvertebrados bentónicos, calidad de aguas y sedimentos.

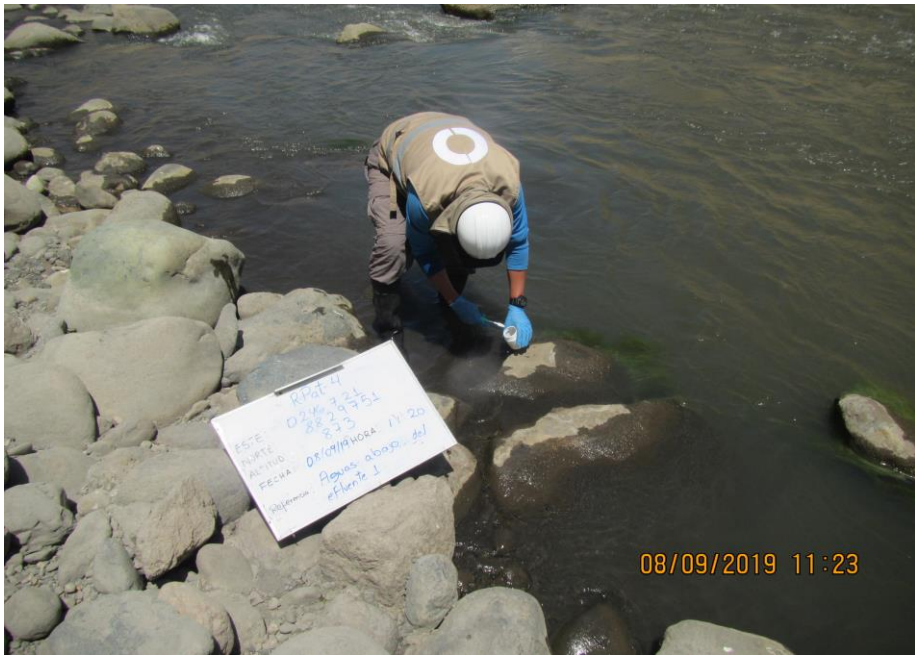
Distrito	Manás	Provincia	Cajatambo	Departamento	Lima
Fotografía 13 RPat-4

Fecha: 08/09/2019					
Hora: 11:20					
Coordenadas UTM-WGS 84 – Zona 18 L					
Este (m): 246721					
Norte (m): 8829751					
Altitud (m s. n. m.): 873					
Precisión: ± 3 m					
Descripción:	Ubicado en el río Pativilca, aguas arriba de la casa de máquinas, a 500 m, aproximadamente. Se colectó muestras de perifiton, macroinvertebrados bentónicos, calidad de aguas y sedimento.

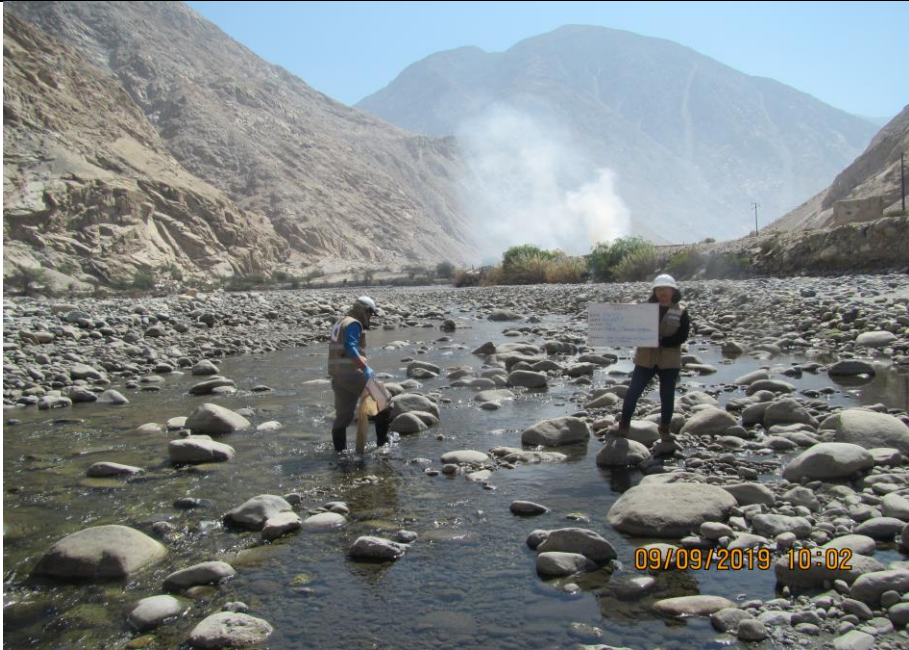
Distrito	Manás	Provincia	Cajatambo	Departamento	Lima
Fotografía 18 RPat-21

Fecha: 09/09/2019					
Hora: 10:00					
Coordenadas UTM -WGS 84 – Zona 18 L					
Este (m): 246959					
Norte (m): 8830658					
Altitud (m s. n. m.): 921					
Precisión: ± 3 m					
Descripción:	Ubicado en el río Pativilca, aguas arriba de la casa de máquinas, aproximadamente a 450 m. Se colectó muestras de perifiton, macroinvertebrados bentónicos.

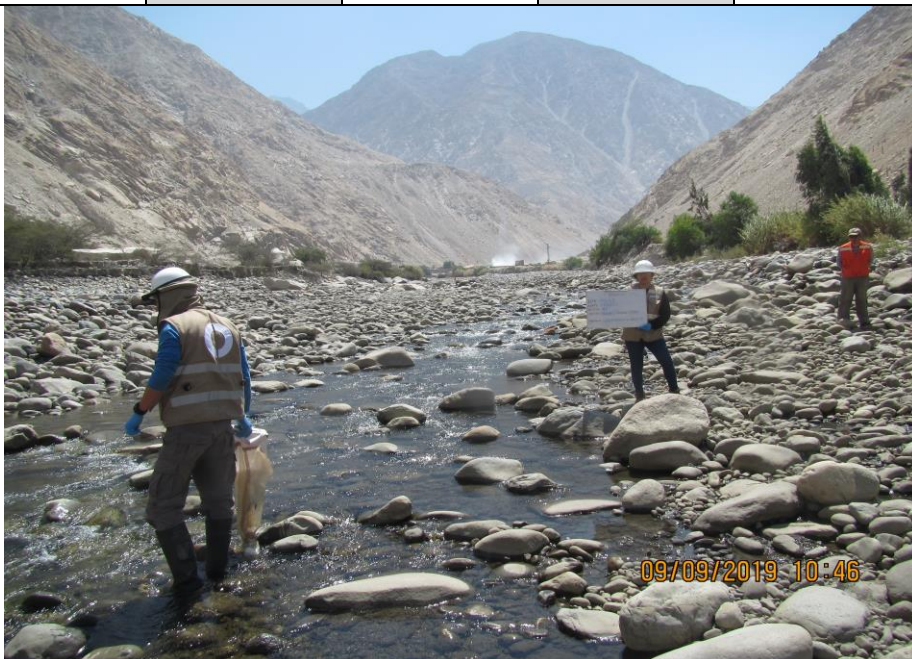
Distrito	Manás	Provincia	Cajatambo	Departamento	Lima
Fotografía 19 RPat-22					
Fecha: 09/09/2019					
Hora: 10:45					
Coordenadas UTM -WGS 84 – Zona 18 L					
Este (m): 246769					
Norte (m): 8830372					
Altitud (m s. n. m.): 914					
Precisión: ± 3 m					
Descripción: Ubicado en el río Pativilca, a 150 m aguas arriba de la casa de máquinas. Se colectó muestras de perifiton y macroinvertebrados bentónicos.

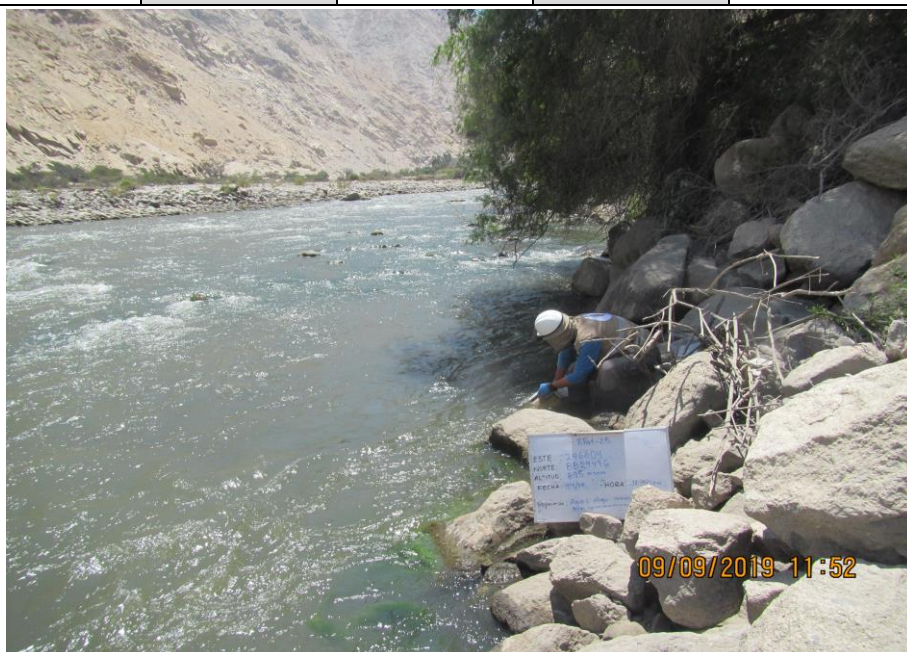
Distrito	Manás	Provincia	Cajatambo	Departamento	Lima
Fotografía 20 RPat-25					
Fecha: 09/09/2019					
Hora: 11:50					
Coordenadas UTM -WGS 84 – Zona 18 L					
Este (m): 246604					
Norte (m): 8829496					
Altitud (m s. n. m.): 895					
Precisión: ± 3 m					
Descripción: Ubicado en el río Pativilca, 800 m aguas abajo de la casa de máquinas. Se colectó muestras de perifiton y macroinvertebrados bentónicos.

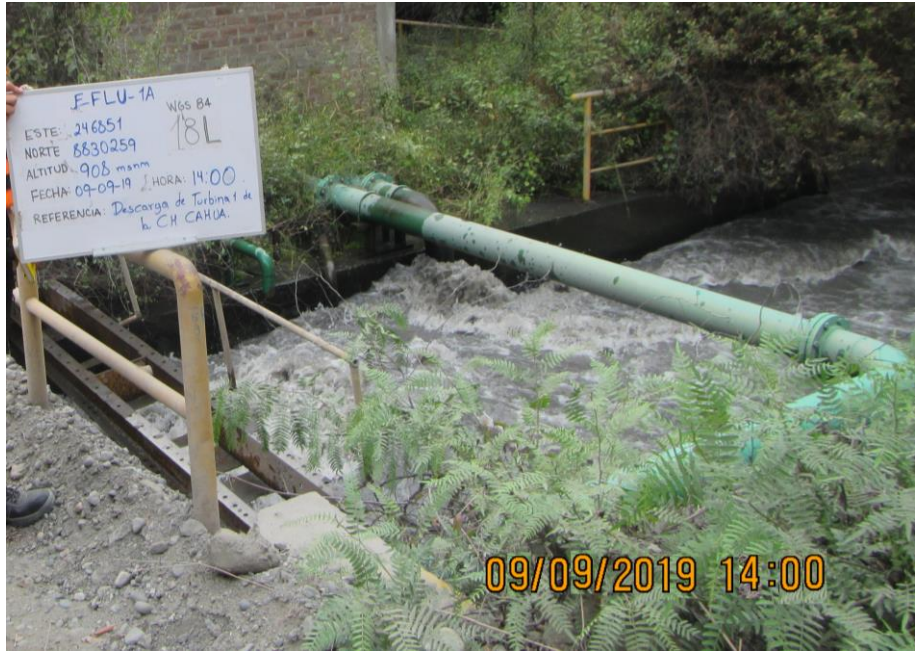
Distrito	Manás	Provincia	Cajatambo	Departamento	Lima
Fotografía 21 EFLU-1A					
Fecha: 09/09/2019					
Hora: 14:00					
Coordenadas UTM -WGS 84 – Zona 18 L					
Este (m): 246851					
Norte (m): 8830259					
Altitud (m s. n. m.): 908					
Precisión: ± 3 m					
Descripción: Punto ubicado a la margen izquierda del río Pativilca, a la altura de la C.H. Cahua y aproximadamente a 3,5 Km del centro poblado Cahua. Se colectó muestra de agua turbinada.

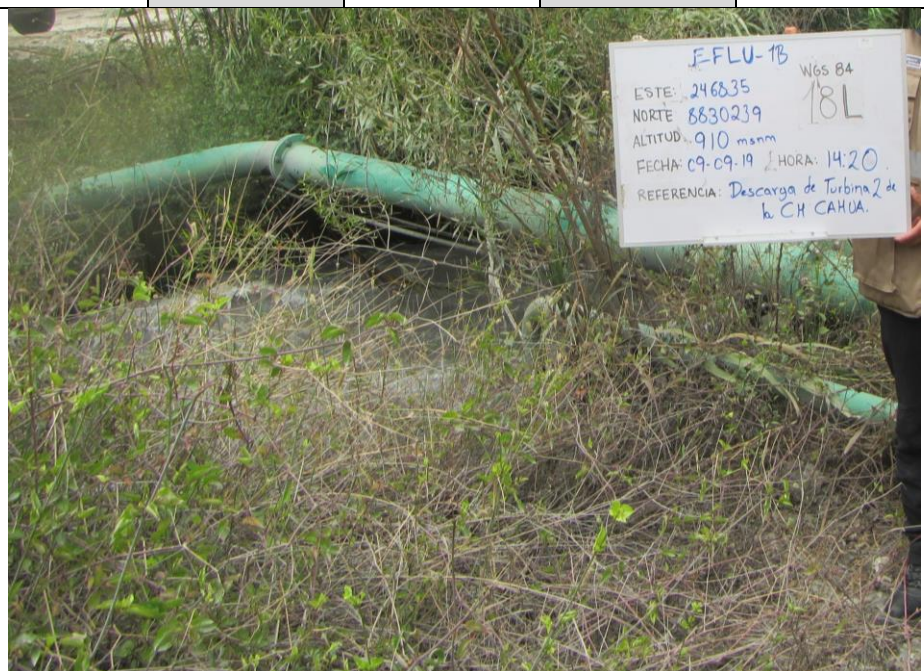
Distrito	Manás	Provincia	Cajatambo	Departamento	Lima
Fotografía 22 EFLU-1B					
Fecha: 09/09/2019					
Hora: 14:20					
Coordenadas UTM -WGS 84 – Zona 18 L					
Este (m): 246835					
Norte (m): 8830239					
Altitud (m s. n. m.): 910					
Precisión: ± 3 m					
Descripción: Punto ubicado a la margen izquierda del río Pativilca, a la altura de la C.H. Cahua y aproximadamente a 5 m del punto EFLU-1A. Se colectó muestra de agua turbinada.
