**INFORME N° 06 - 2015-OEFA/DE-SDCA-CIPASH**

**ASUNTO :** Identificación de pasivo ambiental del subsector hidrocarburos  
con código de Ficha OEFA F01585, ubicado en el Lote VII/VI (ex  
Lote VI), en el distrito de Lobitos de la provincia Talara del  
departamento de Piura.

### III. IDENTIFICACIÓN DE PASIVO AMBIENTAL DEL SUBSECTOR HIDROCARBUROS CON CÓDIGO DE FICHA OEFA F01585

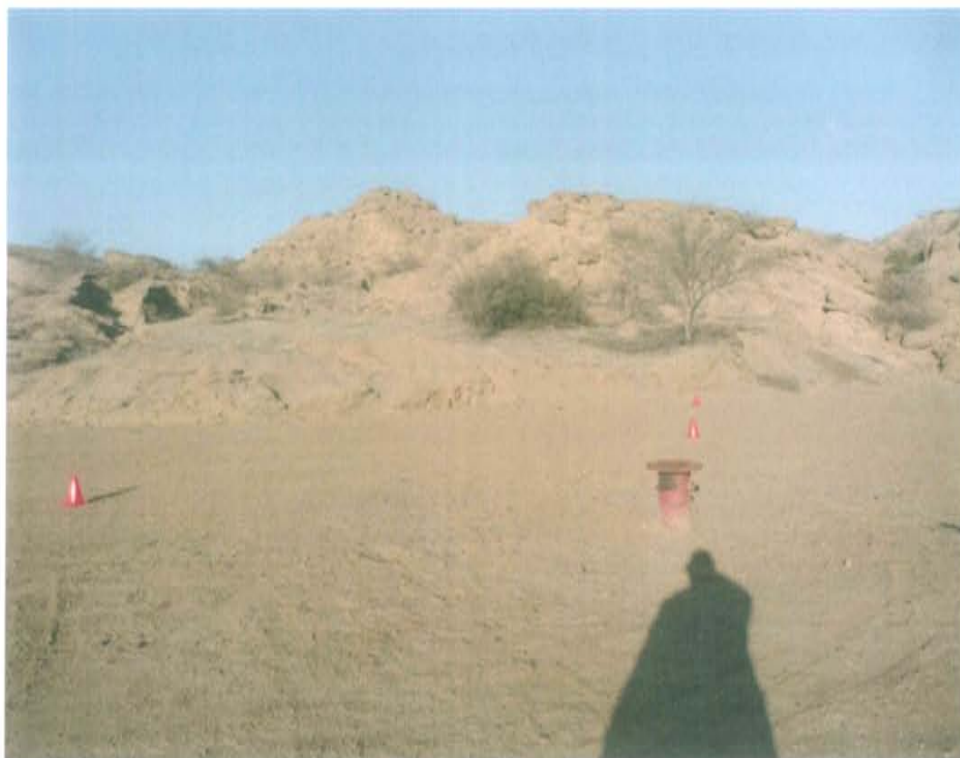
Fotografía N° 1. Vista del Pozo L\_411, cabezal compuesto de brida de 18 pulgadas unida a un casing de 9 pulgadas.

15. Durante la evaluación in situ realizada por el OEFA el 07 de agosto de 2014, se encontró un pozo inactivo que no cuenta con cerco ni señalización. Se observó el cabezal del pozo que está compuesto por una brida de 18 pulgadas de diámetro unida a un casing de 9 pulgadas de diámetro; asimismo se comprobó que el pozo no posee válvulas de cierre y se encuentra expuesto al ambiente, además sobresale 0,5m sobre la base del terraplén. No se visualizó afloramientos sin embargo se observó suelos con hidrocarburos colocados fuera del terraplén y se percibió emisiones gaseosas provenientes del pozo por lo cual se realizó una evaluación complementaria el 02 de octubre de 2014 (ver anexos 1,2 y 3).

16. Cabe señalar que, de la revisión de la información proporcionada por OSINERGMIN (ver anexo 8) y lo observado durante la evaluación in situ (ver fotografías 1 y 2), se puede afirmar que el pozo ha sido intervenido; sin embargo, al momento de la visita el pozo se encontró inactivo y tampoco se encuentra dentro de la lista de pozos activos o en producción proporcionada por PERUPETRO mediante Oficio N° GGRL-EXPL-GFBD-091-2014.

18. En ese sentido, de la revisión documentaria y evaluación in situ se tiene que el pozo se encuentra mal abandonado, toda vez que no se encuentra herméticamente cerrado ni en condiciones seguras para el abandono, conforme se establece el Artículo 2° del Decreto Supremo N° 032-2004-EM - Reglamento de las Actividades de Exploración y Explotación de Hidrocarburos<sup>7</sup>. Además de presentar suelo contaminado con hidrocarburos en el área circundante al pozo y emisiones gaseosas provenientes del mismo.

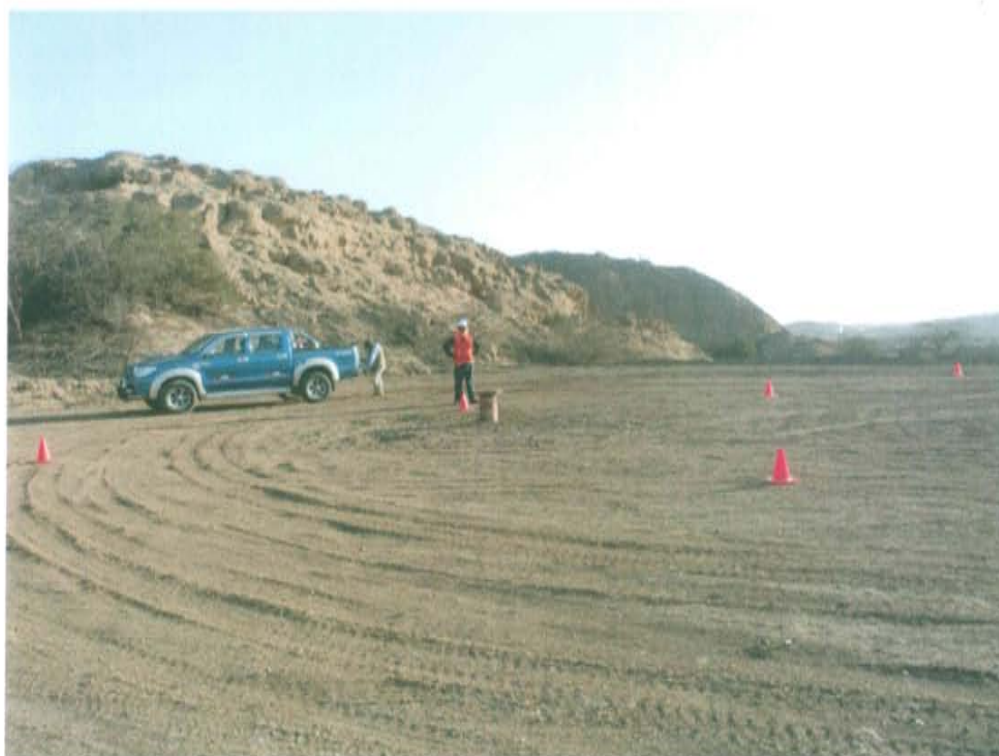
Fotografía N° 2. Vista panorámica de la ubicación del Pozo L\_411, se encuentra dentro de una quebrada seca y cuenta con acceso vehicular así como terraplén habilitado.

14. El área evaluada se encuentra dentro de una quebrada seca con material aluvionico a 47msnm que se activa en épocas de precipitación pluvial, cuenta con terraplén habilitado y vía de acceso vehicular que comunica con el pozo. El suelo es medianamente inestable, sobre el cual crece vegetación del tipo matorral seco. Cabe precisar que durante la evaluación no se observó cursos de agua activos en los alrededores ni viviendas tampoco actividad industrial/ extractiva.

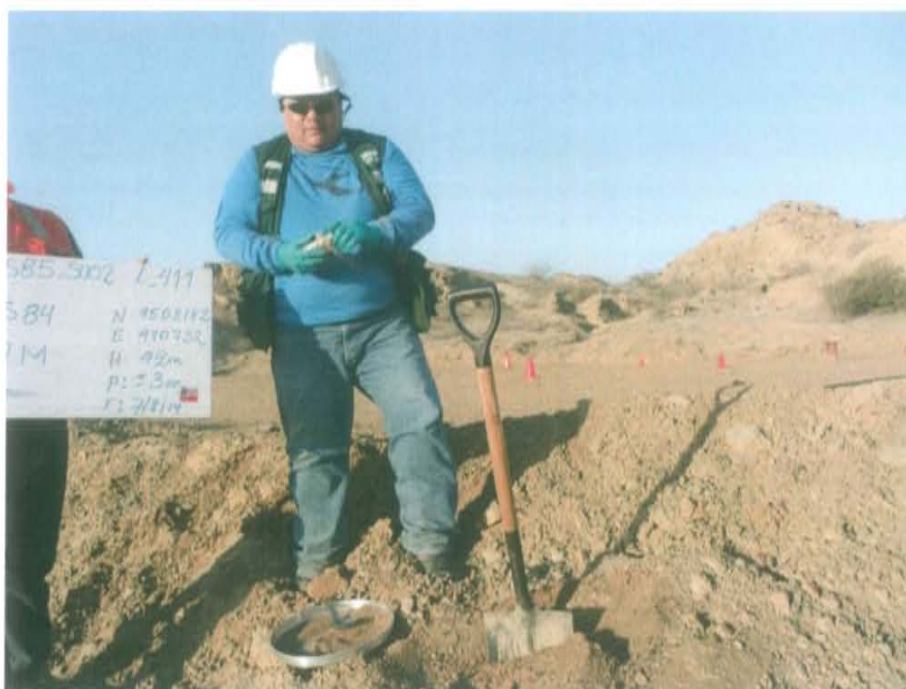
Fotografía N° 3. Toma de muestra de suelo F01585-SU02 a una distancia de 20 m del Pozo L\_411, fuera del terraplén.

22. Los resultados obtenidos del análisis en el laboratorio evidencian la presencia de suelo contaminado con hidrocarburos, dado que la concentración correspondiente a la Fracción

de hidrocarburos F3 (C<sub>28</sub>-C<sub>40</sub>), de la muestra F01585-SU02, supera el ECA para suelo de uso agrícola.

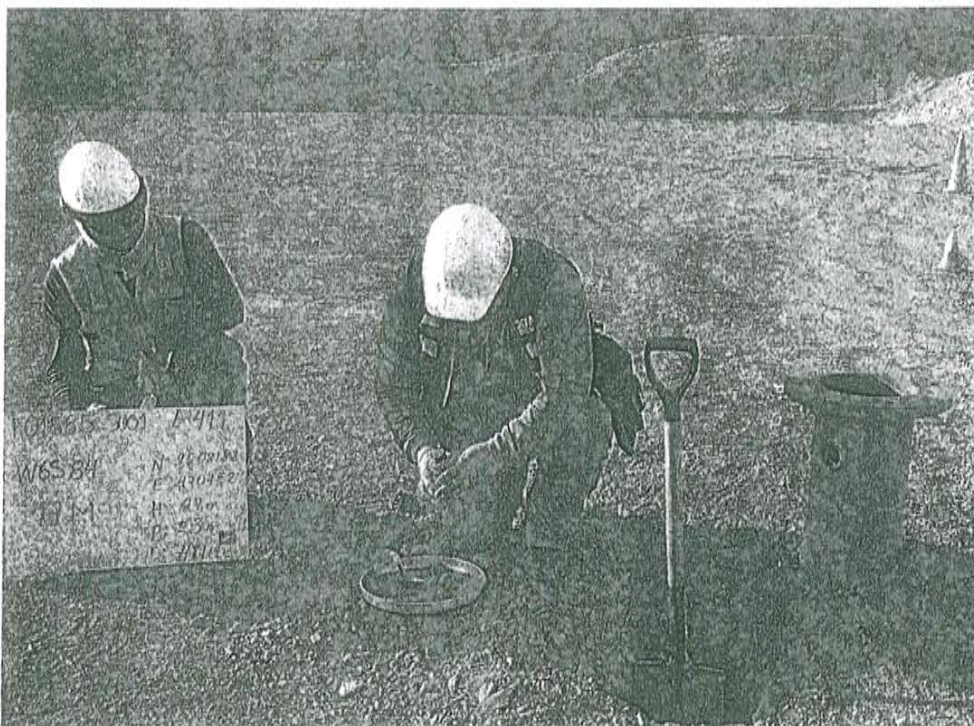
Fotografía N° 1. Toma de muestra de suelo en el punto F01585-SU01, ubicado a 0.5 m aproximadamente, al suroeste del Pozo L\_411.

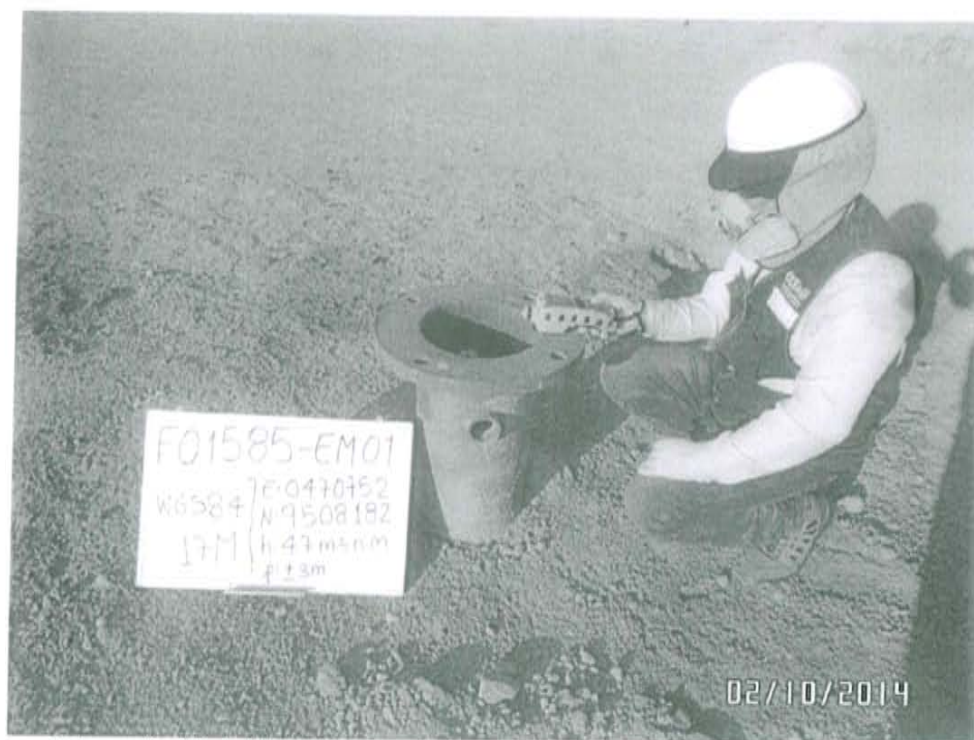
Fotografía N° 1. Medición en el punto F01585-EM01, ubicado en boca del Pozo L\_411.

28. Los resultados obtenidos en boca de pozo (F01585-EM01) muestran la presencia de COVs y que el Límite Inferior de Explosividad (LEL) alcanza valores de hasta 9% evidenciando que las emisiones gaseosas fugitivas provenientes del pozo están compuestas por gases con características combustibles y que bajo ciertas condiciones podrían constituir una zona inflamable en la boca de pozo. Las concentraciones de H<sub>2</sub>S no son consideradas relevantes en esta composición de gases pues fueron detectadas en concentraciones muy bajas.

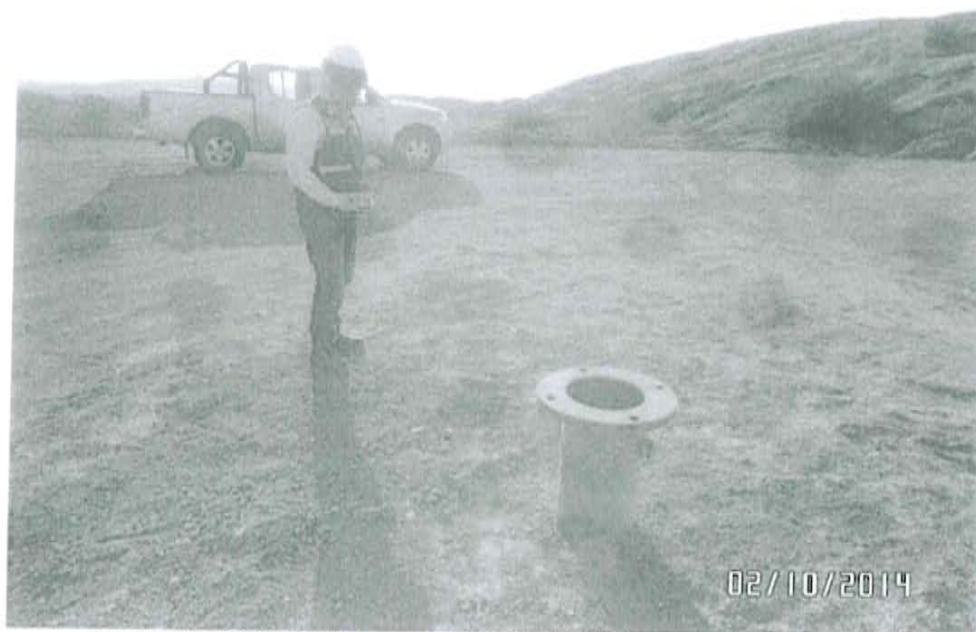
Fotografía N° 2. Mediciones en F01585-VA01, recorrido en el área circundante alrededor del Pozo L\_411.

29. Los resultados obtenidos en los alrededores a la ubicación del pozo (F01585-VA01), muestran que no se detectó presencia de H<sub>2</sub>S ni COVs; asimismo, los valores para el Límite Inferior de Explosividad (LEL) fue 0% y los niveles de oxígeno en esta área fueron normales (20%), por lo que el peligro de inflamabilidad solo se centra en la boca del pozo.

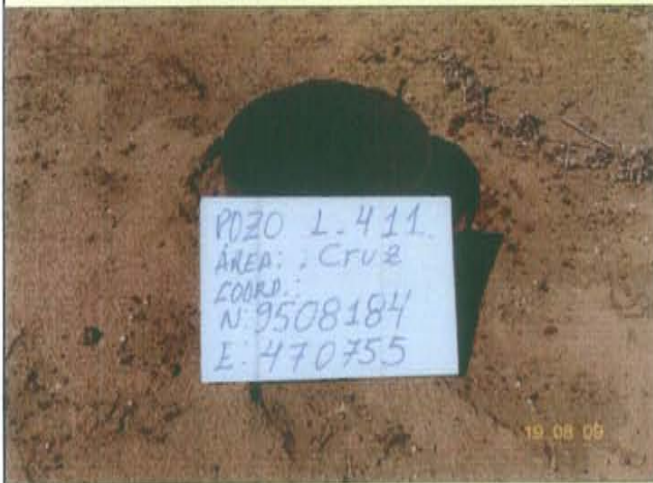
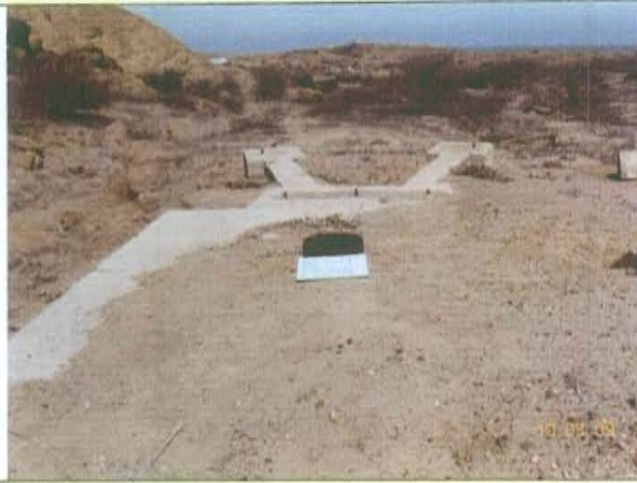
| Pozo con una base de concreto, en donde se encuentra el tubo abierta y expuesta al medio ambiente, hasta este pozo no hay vía de acceso y se encuentra cerca al pozo L248. Hay presencia de suelos contaminados con hidrocarburos. El área de influencia corresponde a la plataforma del pozo L_411, 50 m <sup>2</sup> de su entorno y las vías de acceso; pozo ubicado dentro de un bosque seco que tiene como especies vegetales predominantes al algarrobo ( <i>Prosopis sp</i> ), bichayo ( <i>Capparis crotonoides</i> ) y espino ( <i>Acacia sp</i> ) entre otras. | | | |
| El inadecuado abandono del pozo. | | | |
