**INFORME N° 567-2014-OEFA/DE-SDCA-CIPASH**

**ASUNTO** : Identificación de pasivo ambiental del subsector hidrocarburos con  
código de Ficha OEFA F02135, ubicado en el Lote VII/VI (ex Lote  
VII), en el distrito de La Brea Negritos de la provincia Talara del  
departamento de Piura.

### III. IDENTIFICACIÓN DE PASIVO AMBIENTAL DEL SUBSECTOR HIDROCARBUROS CON CÓDIGO DE FICHA OEFA F02135

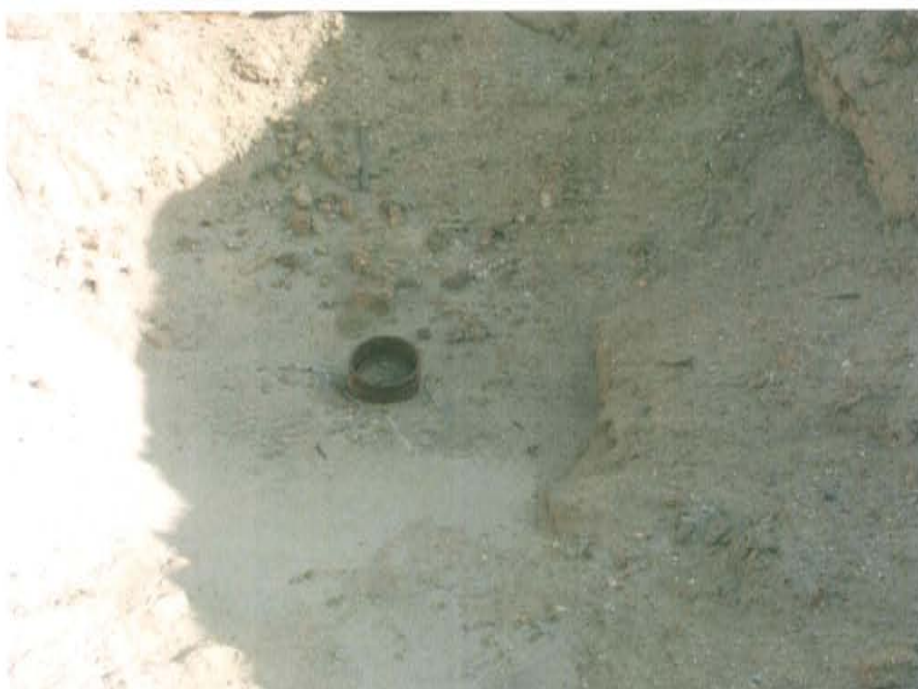
Fotografía N° 1. Vista del estado actual del pozo con código T1839 presenta tubería de revestimiento de 11 pulgadas y tubería de producción de 8 pulgadas con el interior cubierto de arena.

excavación de sección circular en estado de erosión y de 1,8 m de profundidad. El pozo ubicado en el centro presentaba una tubería de revestimiento de 11 pulgadas de diámetro y una tubería de producción de 8 pulgadas de diámetro ambos corroídos, sin cabezal ni válvulas, tampoco se observó elementos de cierre que garanticen su hermetismo, por lo que se consideró expuesto al ambiente, además sobresalía 0,18 m de la superficie del suelo. Cabe señalar que el interior del pozo se encontraba cubierto por arena de naturaleza eólica. No se percibió emisiones gaseosas tampoco se observó afloramientos, sin embargo se pudo observar suelos con hidrocarburos y pequeñas tablas de madera en mínima cantidad. (ver anexos 1, 2 y 3).

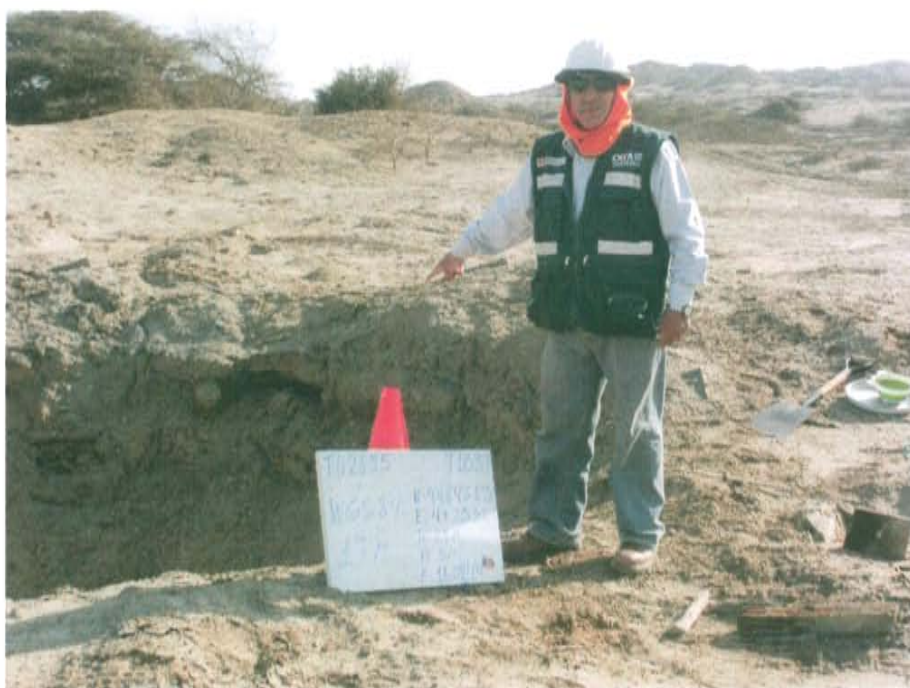
Fotografía N° 2. Vista donde se observa el pozo dentro de una excavación de sección circular a 1,8m de profundidad.

14. Durante la evaluación in situ realizada por el OEFA, el 11 de setiembre del 2014, se ubicó un pozo inactivo que no se encontró cercado ni señalizado, dentro de una

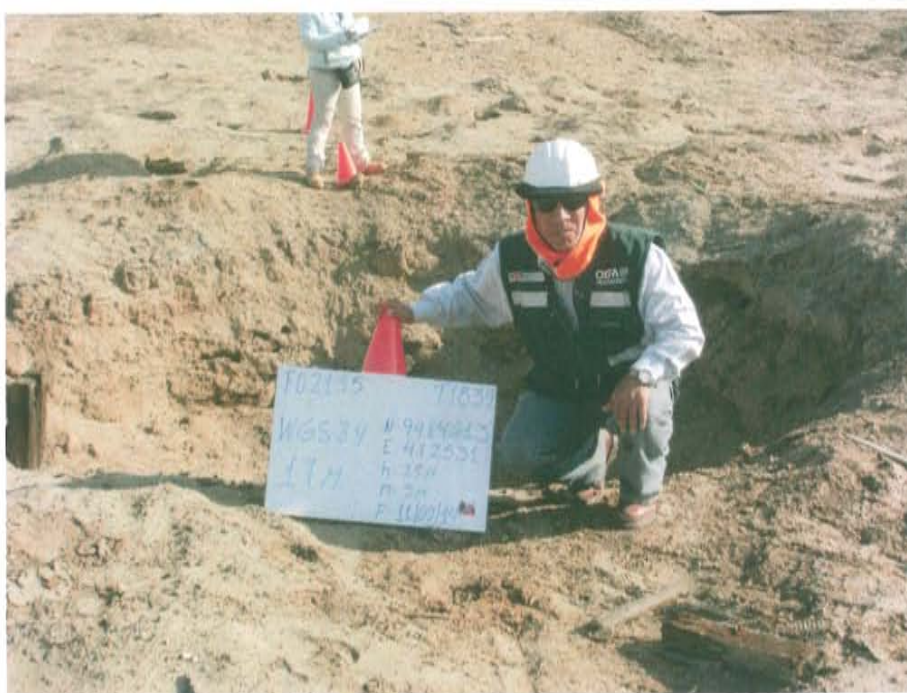
Fotografía N° 3. No se percibe emisiones gaseosas tampoco se observa afloramiento

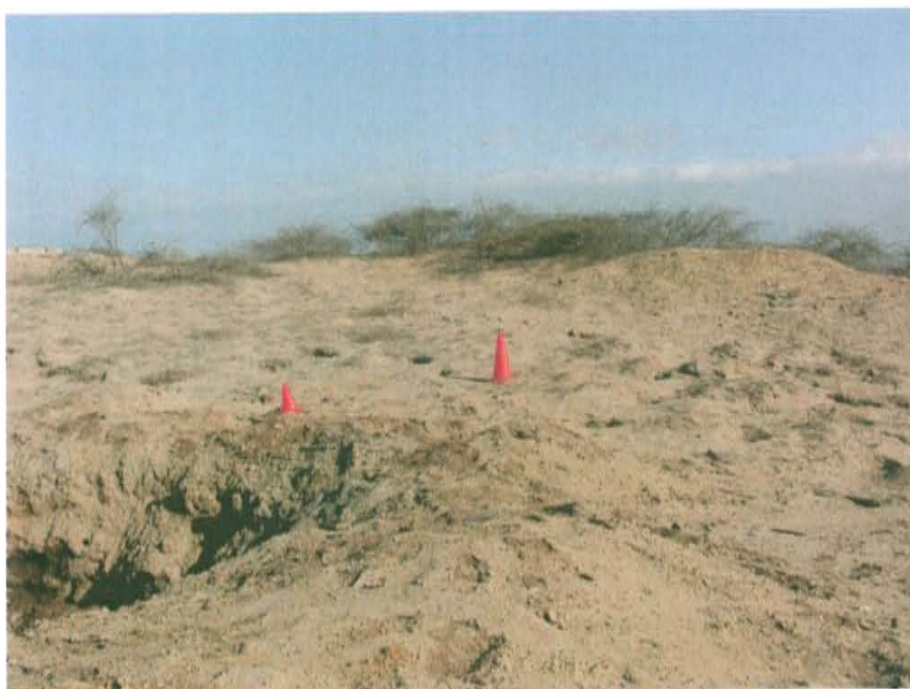
Fotografía N° 4. Vista panorámica del área donde se ubica el pozo T1839 en una zona de colina baja con terraplén antiguo erosionado.

13. El pozo ubicado en zona de colina baja con permanente formación y movimiento de dunas monticulares de diferentes tamaños por acción eólica y escorrentía fluvial temporal originándose constantes cambios estructurales en los suelos y transformación en la composición paisajística natural de la zona, existe terraplén erosionado antiguo, para llegar al pozo se cuenta con acceso vehicular a través de la red de vías carrozables construidas en la zona y una caminata de aproximadamente de 185 m. El área se caracteriza por presentar suelos arenosos inestables y presencia de suelos erosionados por acción eólica y fluvial, relieve suavemente ondulado con fauna silvestre y vegetación natural predominante de algarrobos secos y zapote, no se observa viviendas cercanas al pozo, ausencia de actividades extractivas de hidrocarburo en el entorno del área.

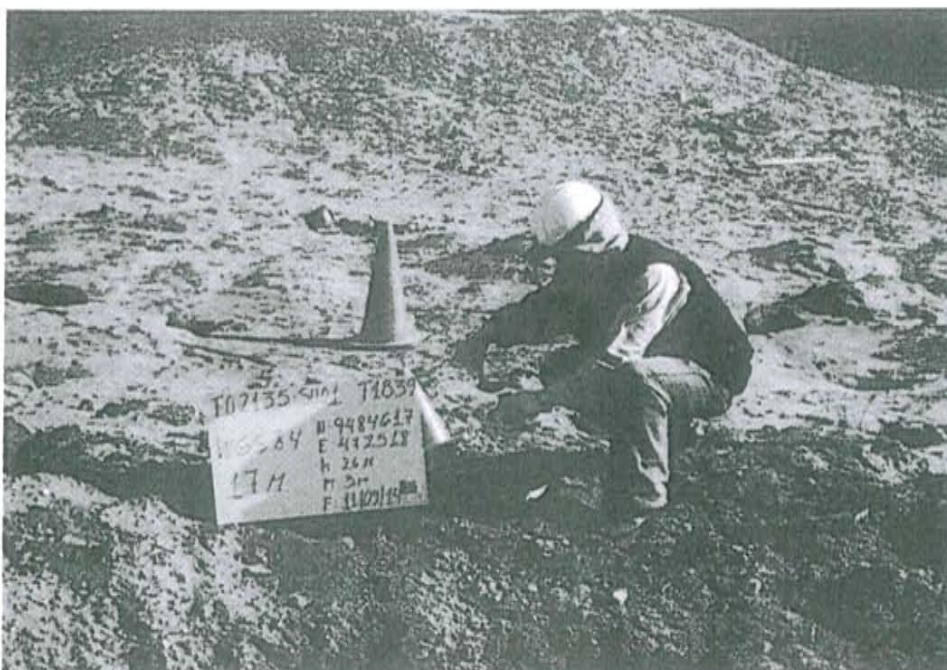
Fotografía N° 1. Toma de muestra de suelo en el punto F02135-SU01 ubicado a 6,0 m del Pozo T1839.

| Matriz | Código del punto de muestreo | Parámetros analizados | Descripción | WGS 84 ZONA 17M | |
|---|---|---|---|---|---|
| Suelo | F02135-SU01 | FH F1 (C6-C10)<br>FH F2 (C10-C28)<br>FH F3 (C28-C40) | La muestra se tomó al norte a 6m de distancia del pozo y a una profundidad de 0,8m de la superficie del suelo. | 472518 | 9484617 |

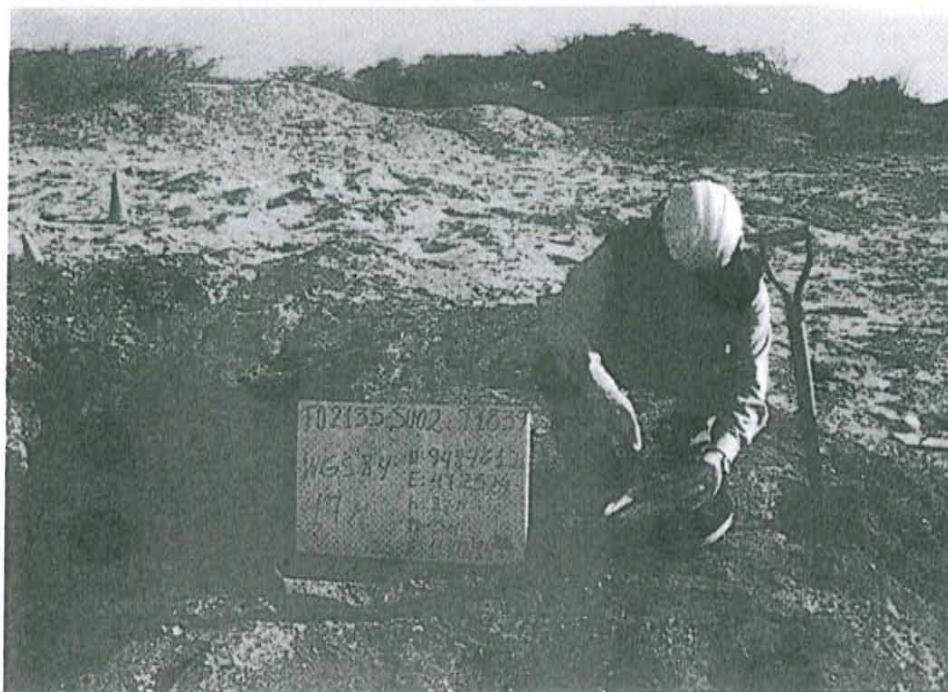
Fotografía N° 2. Toma de muestra de suelo en el punto F02135-SU02, ubicado a 5,0 m aproximadamente del Pozo T1839.

| Matriz | Código del punto de muestreo | Parámetros analizados | Descripción | WGS 84 | ZONA 17M |
|---|---|---|---|---|---|
| Suelo | F02135-SU02 | FH F1 (C6-C10)<br>FH F2 (C10-C28)<br>FH F3 (C28-C40) | La muestra se tomó al este a 5m de distancia del pozo y a una profundidad de 0,3m de la superficie del suelo | 472524 | 9484612 |

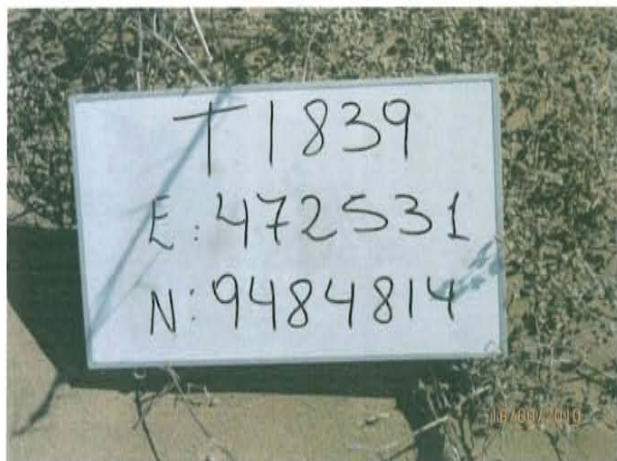
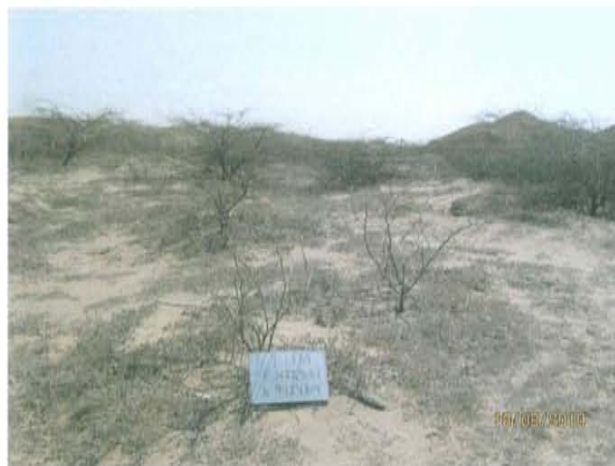
**3. REGISTRO FOTOGRÁFICO**

Pozo ATA, no ubicado, sin acceso vehicular, vegetación seca en la zona.

Inadecuado Abandono de Pozo
