**INFORME N° 755 - 2015-OEFA/DE-SDCA-CIPASH**

Asunto : Identificación de pasivo ambiental del subsector hidrocarburos con código de Ficha OEFA F02815, ubicado en el Lote IV, en el distrito de Pariñas de la provincia Talara del departamento de Piura.

## V. IDENTIFICACIÓN DE PASIVO AMBIENTAL DEL SUBSECTOR HIDROCARBUROS CON CÓDIGO DE FICHA OEFA F02815

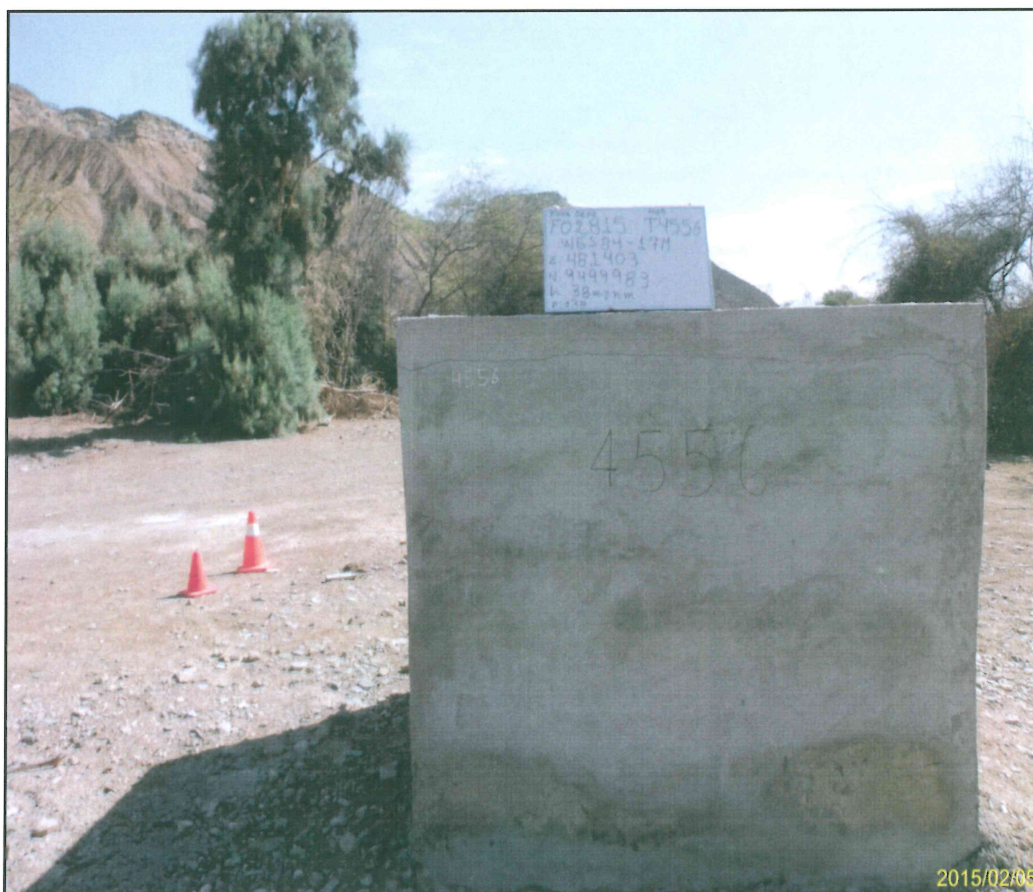
14. Durante la evaluación *in situ* realizada por el OEFA el 05 de febrero del 2015, el pozo inactivo fue ubicado sobre un terraplén de reciente rehabilitación y con acceso vehicular hasta la ubicación del pozo a través de una trocha carrozable en mal estado de conservación, asimismo se observa un bloque de concreto de dimensiones aproximadas de 2,3 m x 2 m de largo y ancho respectivamente, y 1,67 m de altura, que tiene la finalidad de evitar el hurto del cabezal del pozo y la extracción artesanal de hidrocarburos según lo indicado por el personal de la Empresa Operadora. No se observan afloramientos superficiales de líquidos ni se perciben olores característicos a hidrocarburos por emisión de gases desde el pozo, sin embargo se observa suelo con presencia de hidrocarburos alrededor del pozo (ver anexos 1 y 2).

Fotografía N° 1. Estructura de concreto de 1,67 m de altura en cuyo interior se encontraría el casing del pozo con código PERUPETRO T4556.

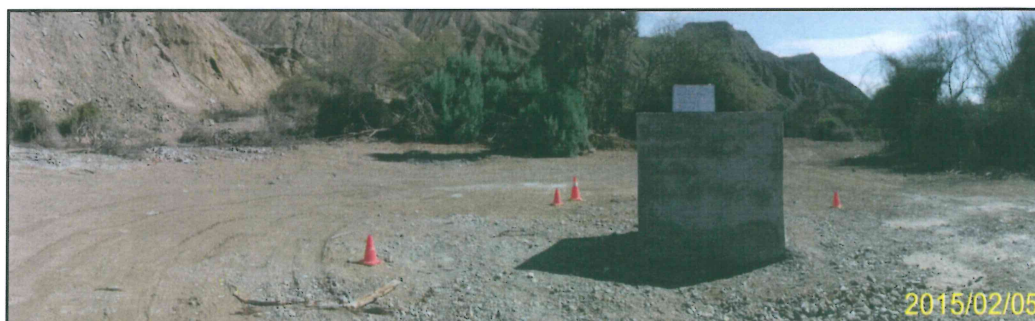
Fotografía N° 2. Vista panorámica del área circundante del pozo con código PERUPETRO T4556 y su área circundante.

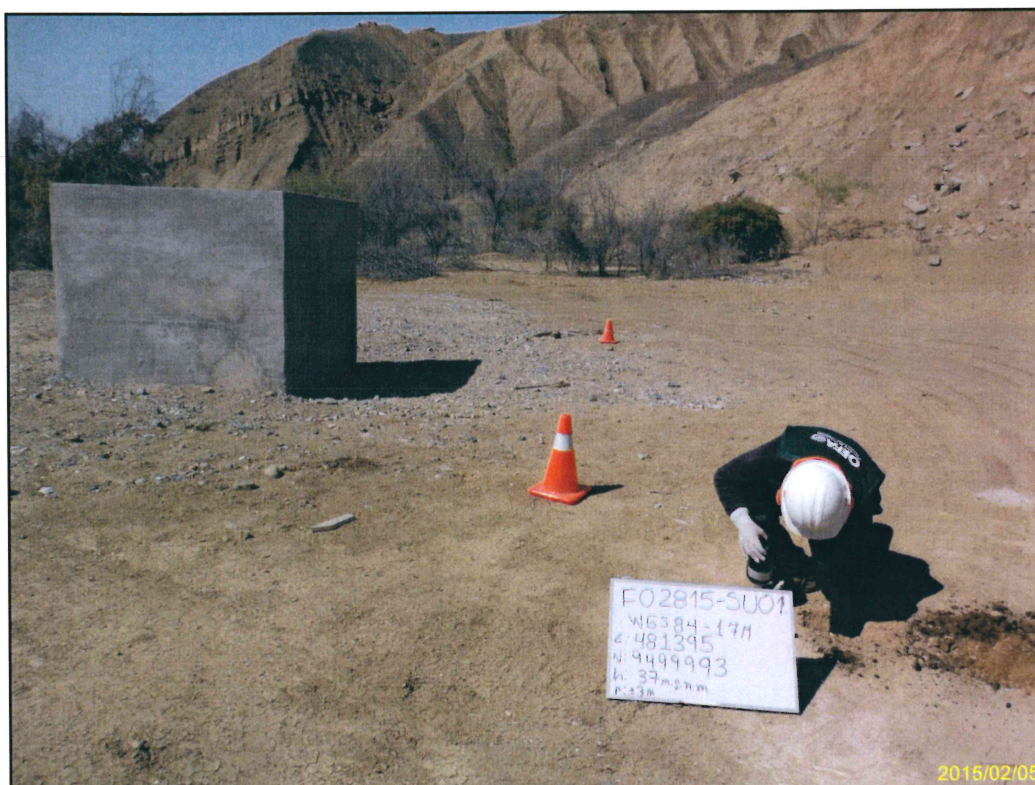
Fotografía N° 3. Toma de muestra de suelo en el punto F02815-SU01, ubicado a aproximadamente 3 m del pozo con código PERUPETRO T4556.

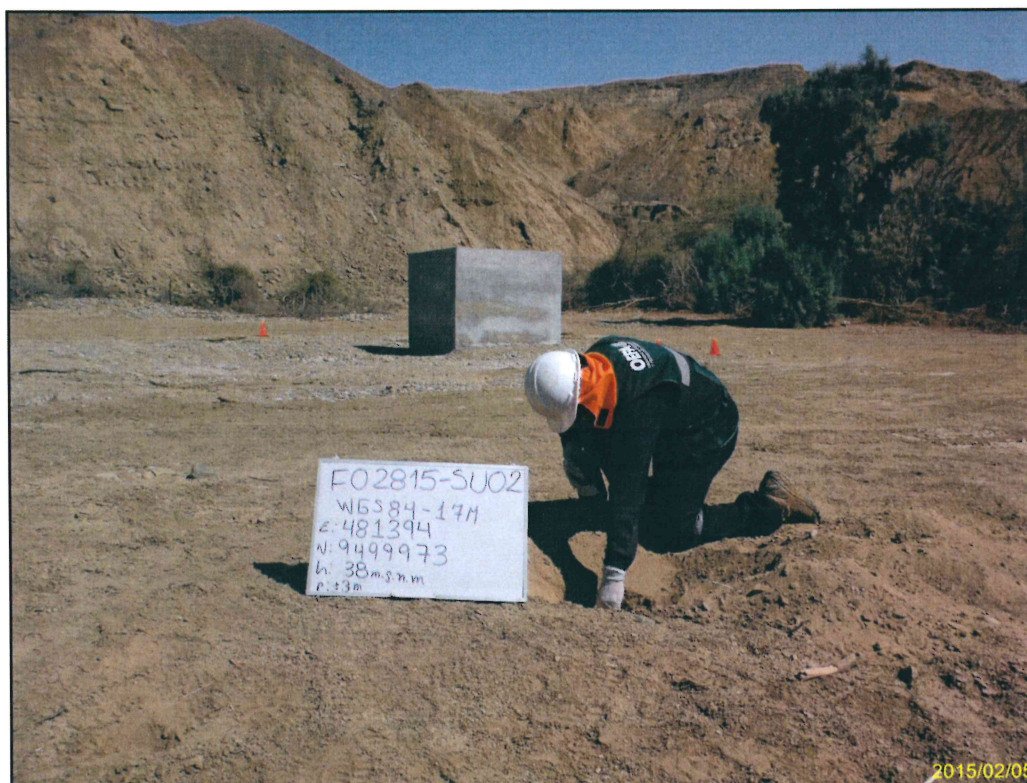
Fotografía N° 4. Toma de muestra de suelo en el punto F02815-SU02, ubicado a aproximadamente 9 m del pozo con código PERUPETRO T4556.

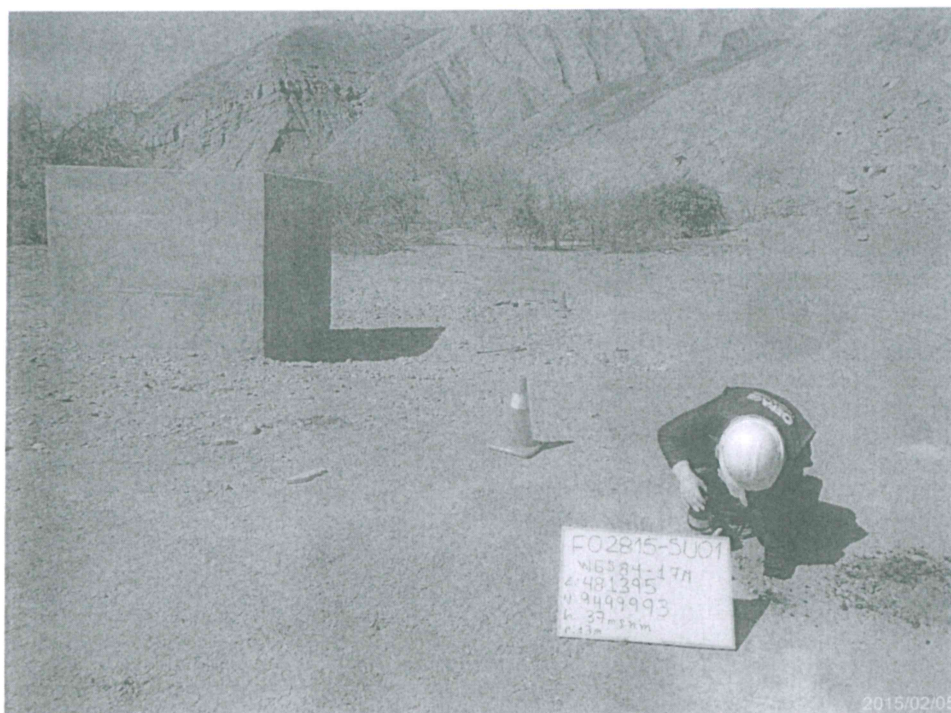
Fotografía N° 1. Toma de muestra de suelo en el punto F02815-SU01, ubicado a 3 m aproximadamente del Pozo T4556.

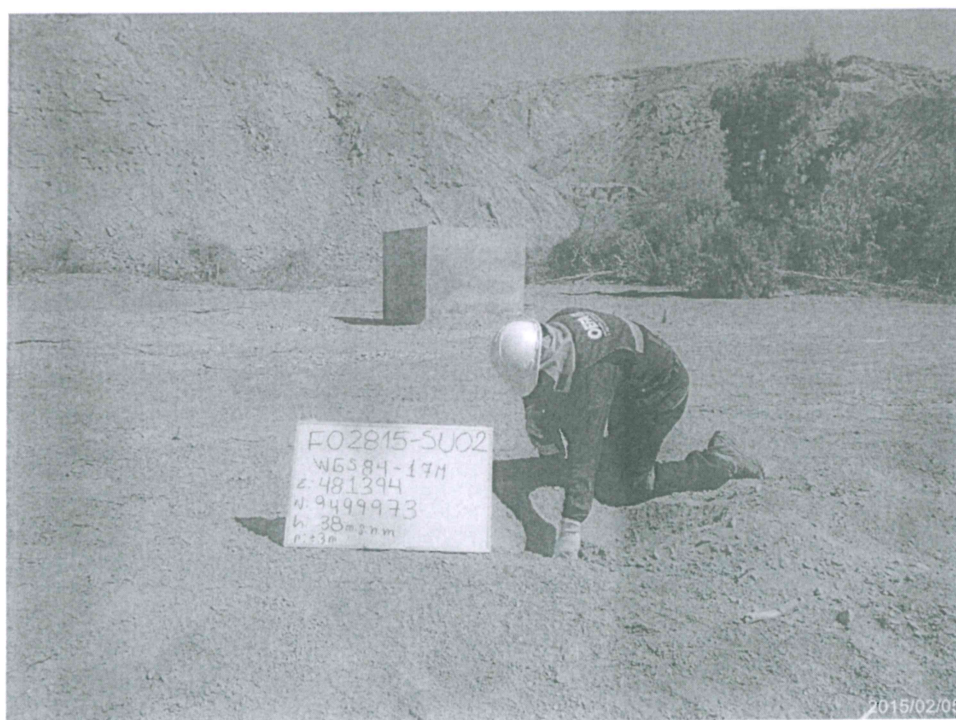
Fotografía N° 2.. Toma de muestra de suelo en el punto F02815-SU02, ubicado a 9 m aproximadamente del Pozo T4556.

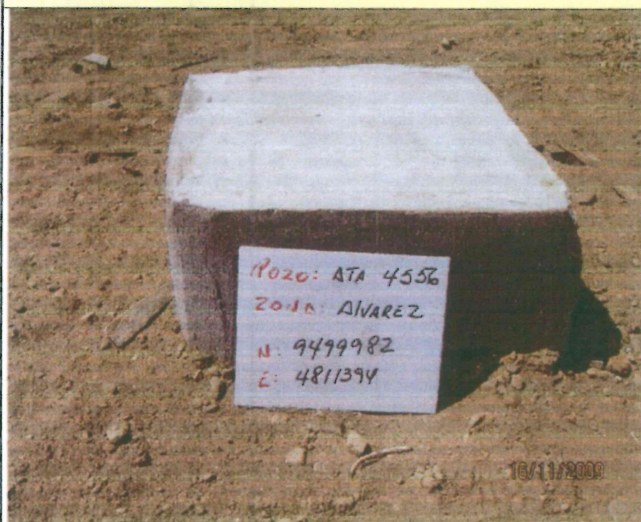
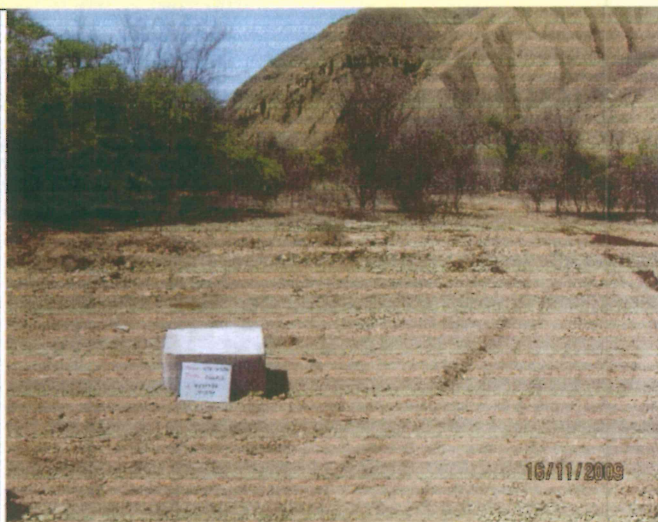
**3. REGISTRO FOTOGRÁFICO**

Pozo cementado, hay presencia de suelo contaminado con hidrocarburo, sin vía de acceso hasta el lugar, área ubicada en una quebrada seca. La vegetación predominante es el bichayo (*Capparis crotonoides*) y el faique (*Acacia sp.*). El pozo fue sellado hace 6 meses con una estructura de concreto.

El inadecuado abandono del pozo.
