REPORTE DE ALERTA DE EAS

REPORTE DE ALERTA N° 02

Expediente de evaluación: 003-2022-DEAM-EAS

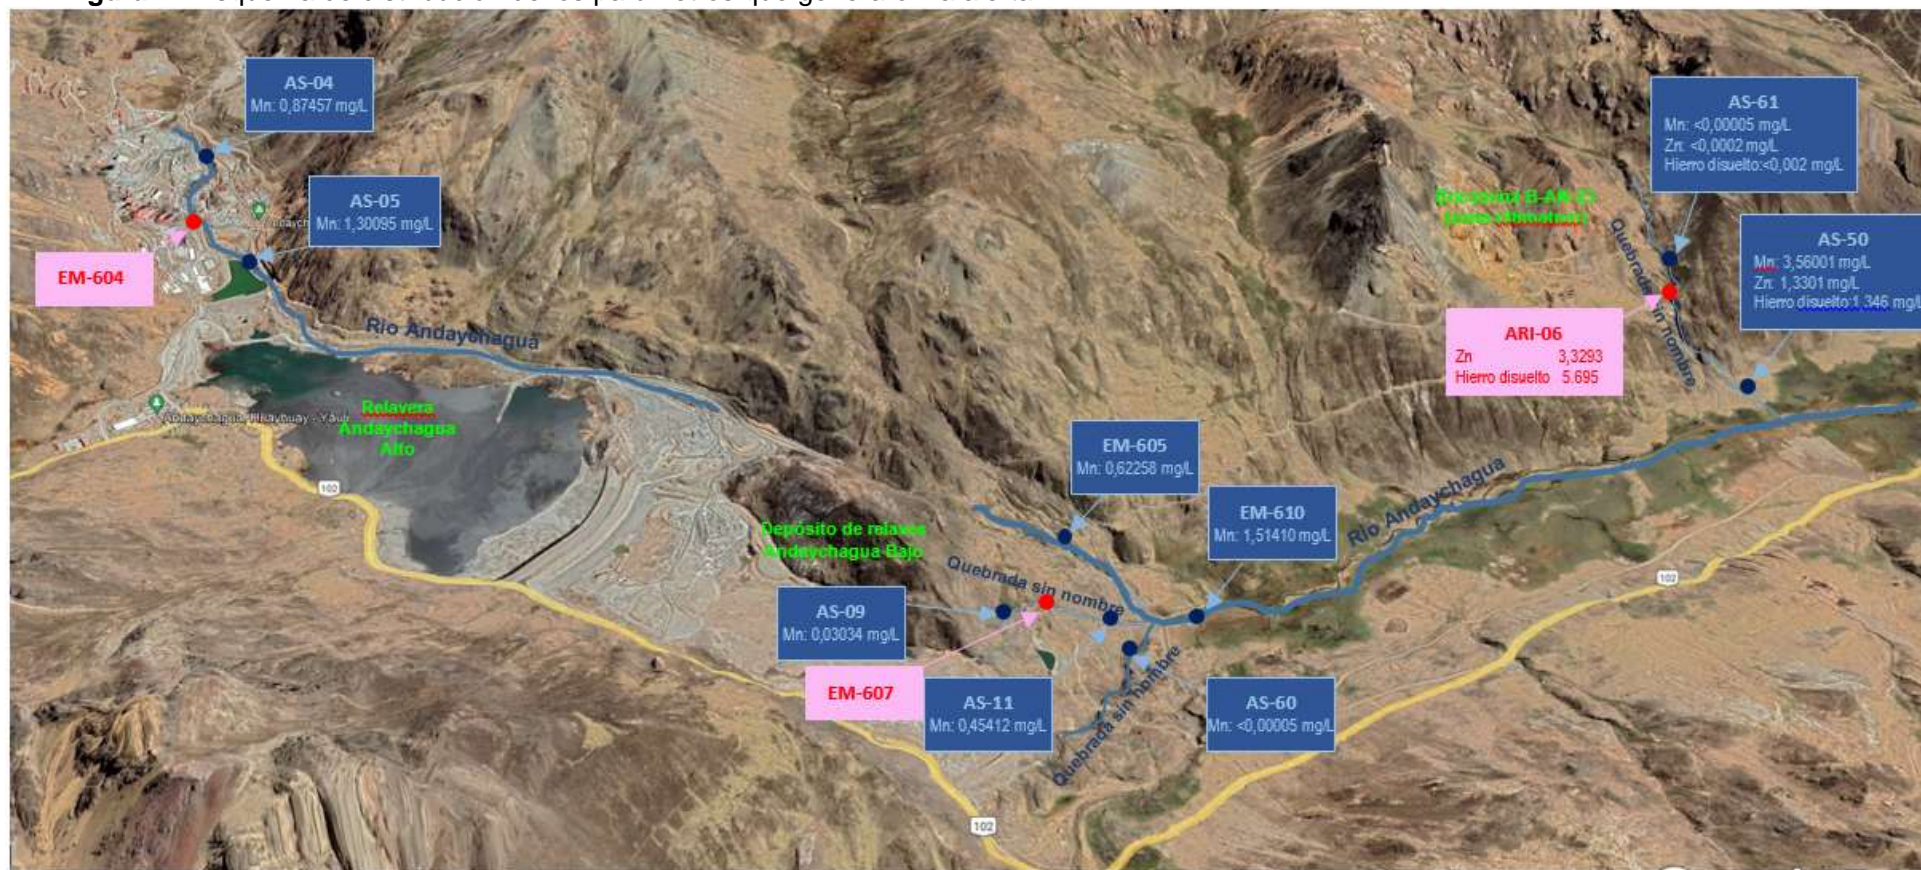
Figura 1: Esquema de distribución de los parámetros que generaron la alerta

● Agua superficial	● Agua residual industrial
<p>AS-09: Quebrada Sin Nombre, aproximadamente a 120 m aguas arriba de la descarga del efluente EM-607</p> <p>AS-60: Flujo de agua que discurre por la quebrada Sin Nombre, aproximadamente a 440 metros del pie del talud del depósito de relave Andaychagua Bajo. Y aproximadamente a 108 metros antes de llegar al río Andaychagua</p> <p>AS-61: Quebrada Sin Nombre (zona ultimatum) aproximadamente a 50 metros aguas arriba de la descarga del efluente proveniente de la bocamina B-AN-23</p> <p>Mn: manganeso / Zn: zinc</p>	<p>EM-604: Canal de salida de la planta de tratamiento de agua de mina</p> <p>EM-607: Descarga de efluente del depósito de relaves Andaychagua Alto</p>
