**INFORME N° 0317 - 2015-OEFA/DE-SDCA-CIPASH**

**ASUNTO** : Identificación de pasivo ambiental del subsector hidrocarburos  
con código de Ficha OEFA F01574, ubicado en el Lote VII/VI (ex  
Lote VII), en el distrito de La Brea Negritos de la provincia Talara  
del departamento de Piura.

### III. IDENTIFICACIÓN DE PASIVO AMBIENTAL DEL SUBSECTOR HIDROCARBUROS CON CÓDIGO DE FICHA OEFA F01574

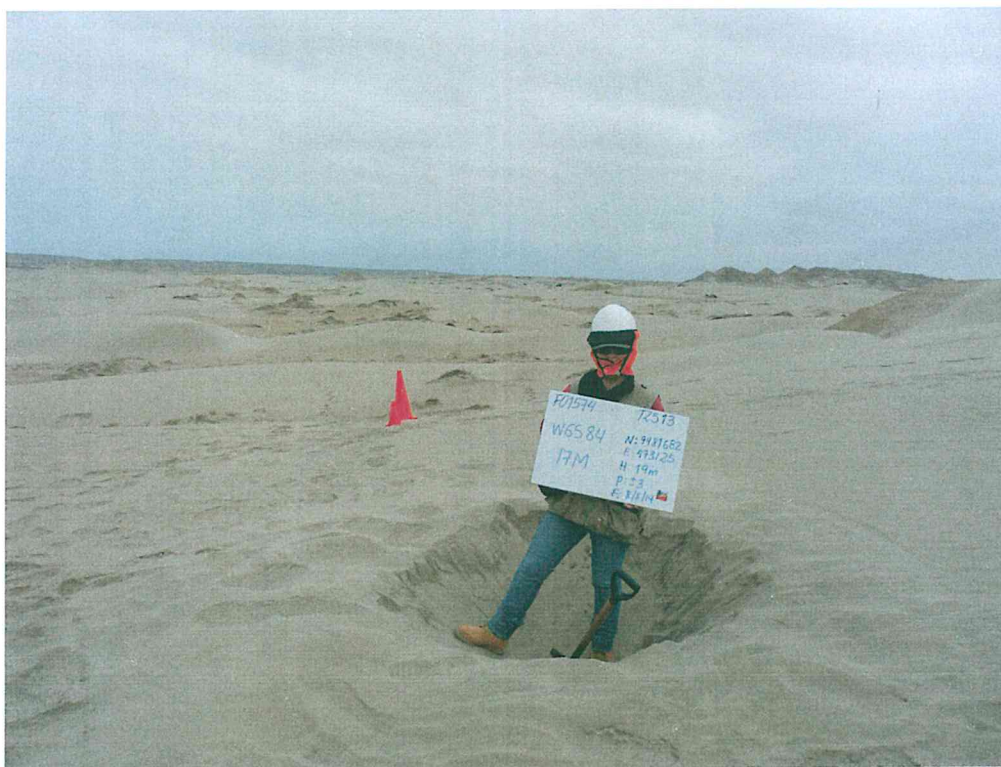
Fotografía N° 1. Punto georreferenciado por el OSINERGMIN para el pozo T2513, sin embargo superficialmente no se ubica el pozo.

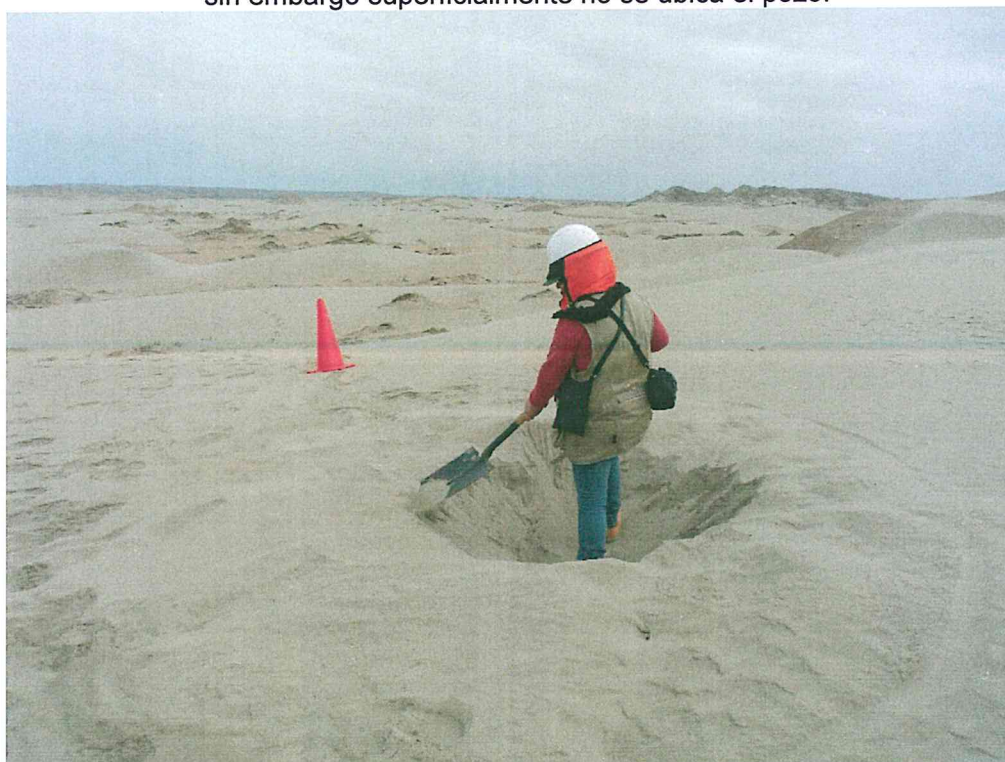
Fotografía N° 2. La zona donde se ubicaría el pozo T2513, presenta un relieve ondulado y dunas monticulares con vegetación escasa.

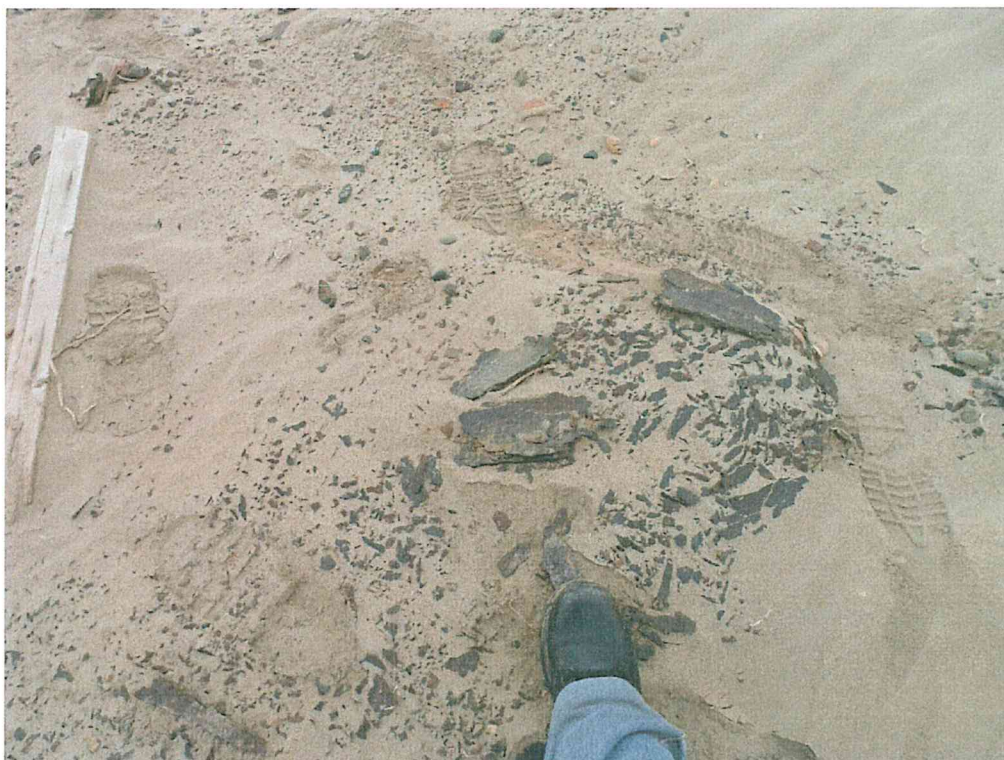
Fotografía N° 3. Cercano a la posible ubicación del pozo, en la parte baja no cubierta por la duna monticular se observa algunos restos metálicos desintegrados del posible *casing*.

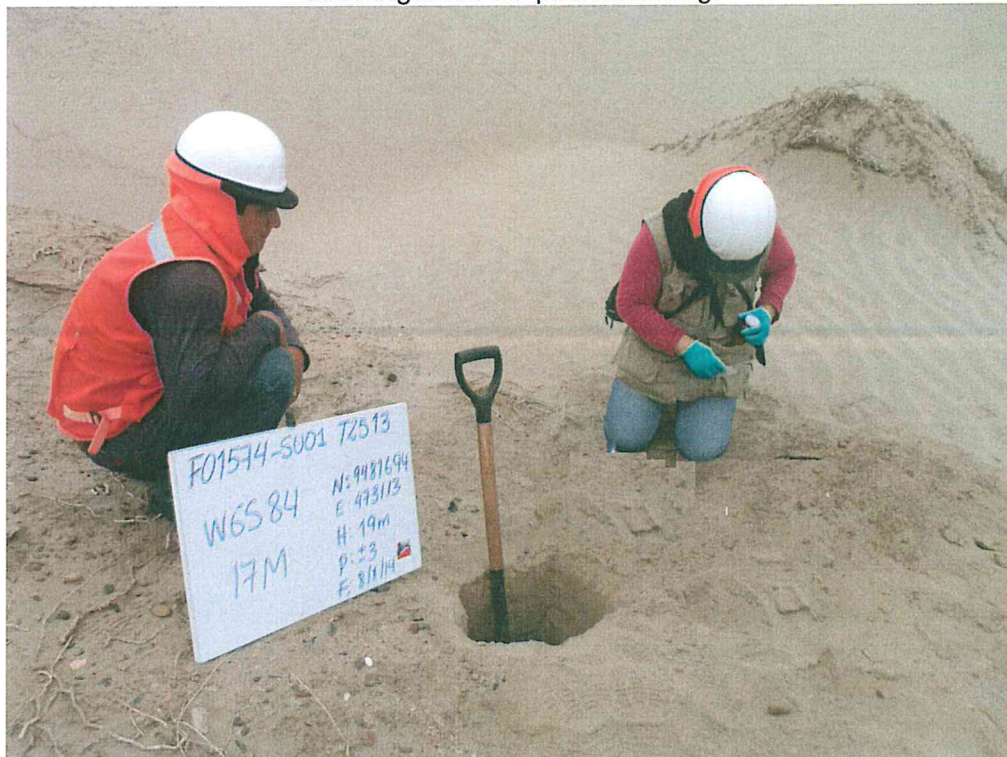
Fotografía N° 4. Toma de muestra F01574-SU01 ubicado a 20m. de la posible ubicación del pozo enterrado.

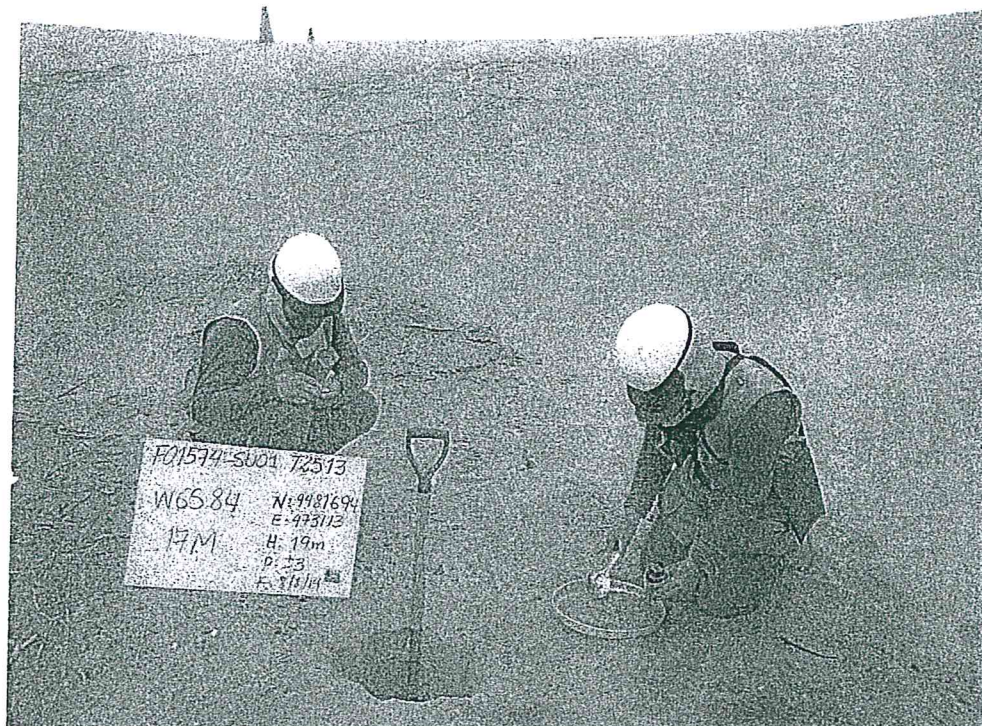
Fotografía N° 1. Toma de muestra de suelo en el punto F01574-SU01, ubicado a 20 m aproximadamente, al noroeste del Pozo T2513.

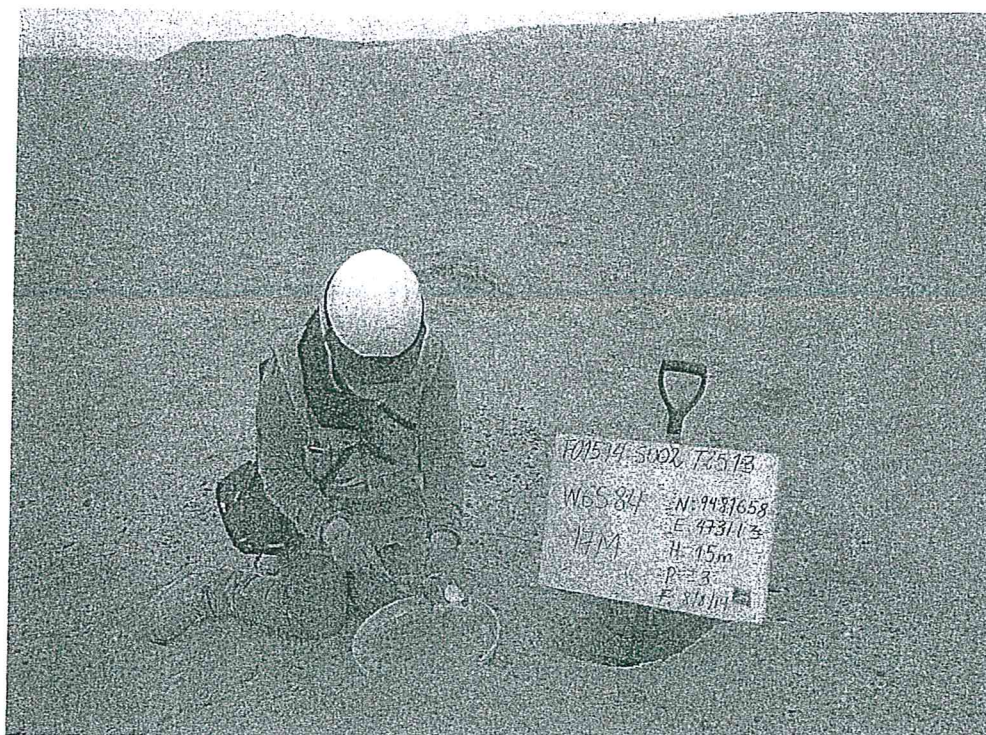
Fotografía N° 2. Toma de muestra de suelo en el punto F01574-SU02, ubicado a 30 m aproximadamente, suroeste del Pozo T2513.

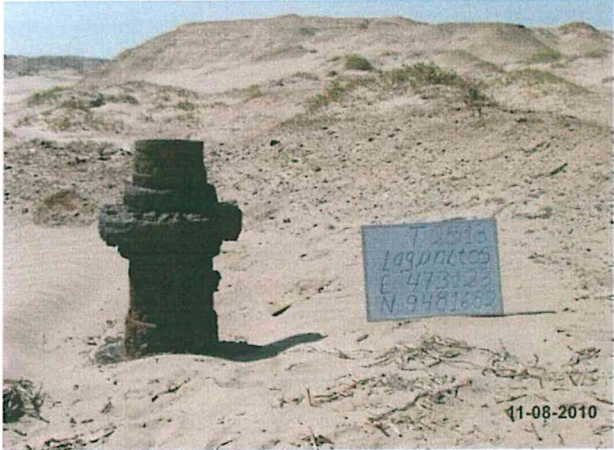
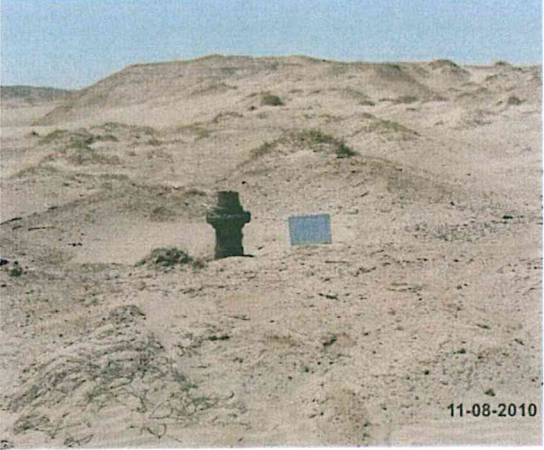
11. Según el registro del OSINERGMIN es un pozo ATA, resaltando la causa del origen del pasivo el inadecuado abandono del pozo, ya que cuenta con cabezal corroído, sin plataforma además presenta derrames de hidrocarburos y restos de depósitos de residuos en los alrededores del pozo. Del registro fotográfico en la ficha de Identificación de Pasivos ambientales del 11 de agosto del 2010, se aprecia el *casing* expuesto al ambiente aproximadamente a 0,65 m en relación a la superficie del suelo, con brida y tubería de reducción superior abierto y sin elementos de cierre que garanticen su hermetismo. (ver anexo 7).

| <p> Estado del Pozo: ATA<br/> Descripción de los Componentes existentes del Pozo: El pozo cuenta con cabezal corroido, sin plataforma.<br/> Descripción de los Aspectos Ambientales: Flora: Presencia de Gramínea<br/> Contaminación Ambiental Por: Derrame de hidrocarburos (Suelo Impregnados de Hidrocarburo en una área aproximada de 4 m2), Presencia de Residuos sólidos (restos de madera y fierro).<br/> Descripción de referencias y/o acceso al Pozo: Sin acceso.<br/> Descripción del Aspecto Social: No se visualizó Indicios de presencia de pobladores para extracción de Hidrocarburo </p> | | | | |
