**INFORME N° 69 - 2015-OEFA/DE-SDCA-CIPASH**

ASUNTO : Identificación de pasivo ambiental del subsector hidrocarburos  
con código de Ficha OEFA F02057, ubicado en el Lote VII/VI (ex  
Lote VII), en el distrito de La Brea de la provincia Talara del  
departamento de Piura.

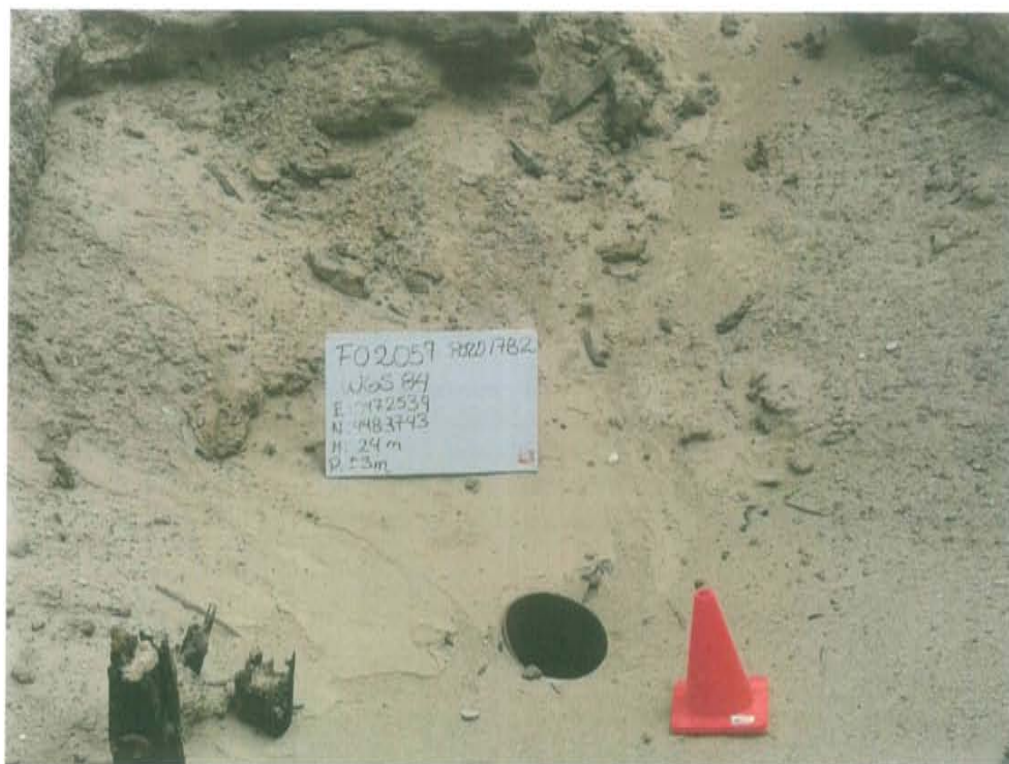
14. Durante la evaluación in situ realizada por el OEFA el 15 de septiembre de 2014, se observó un pozo inactivo que se encontraba dentro de un hoyo que abarcaba un área aproximada de 8 m<sup>2</sup> y 1,5 m de profundidad, no presentaba señales ni cerco de prevención, no contaba con plataforma habilitada ni con acceso vehicular hasta el pozo. Asimismo, se observó un casing (tubería de revestimiento) de 8,5 plg cortado y corroído que se encuentra al nivel de la superficie del suelo del hoyo, el pozo no contaba con brida ni con válvulas que aseguren su hermetismo. No se observaron afloramientos ni se percibieron olores a hidrocarburos procedentes del pozo (ver anexos 1, 2 y 3).

Fotografía N° 1. Identificación del pozo inactivo con código PERUPETRO T1782. Presenta casing abierto al medio ambiente.

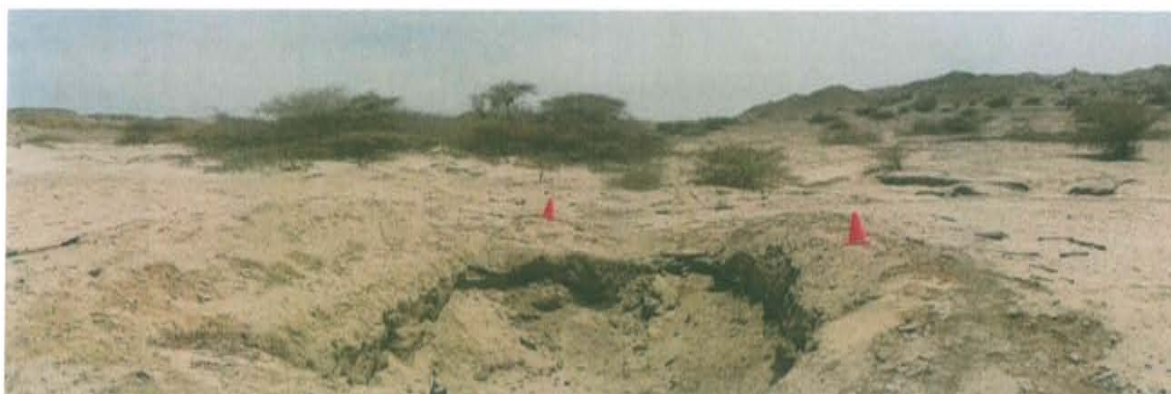
13. El área evaluada presenta una fisiografía de lomas y colinas bajas al Este a 1,5 km de distancia del pozo y dunas alrededor, relieve del suelo plano, con sustrato arenoso y pedregoso, con drenes formados por escorrentía de lluvias. La vegetación es escasa, dispersa y está conformada por árboles de espino, gramíneas y presencia de parches de herbáceas que crecen a nivel del suelo (Tiquilia paranychioides) que están distribuidos en toda el área evaluada. Se visualizaron también algunas lagartijas y aves que viven en los alrededores del pozo evaluado. Existe acceso al pozo vía trocha carrozable con relieve ondulado llega hasta la plataforma del pozo.

Fotografía N° 2. Vista panorámica del área circundante del pozo inactivo T1782.

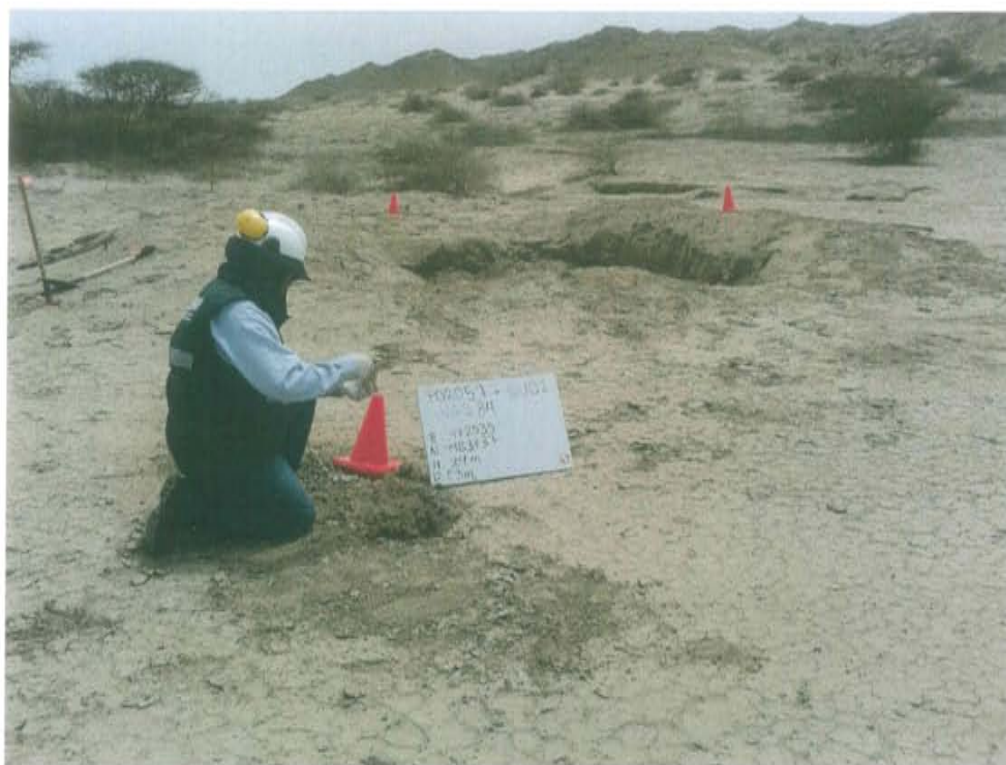
Fotografía N° 3. Toma de muestra de suelo en el punto F02057-SU01, ubicado aproximadamente a 4,5 m al sur del Pozo T1782.

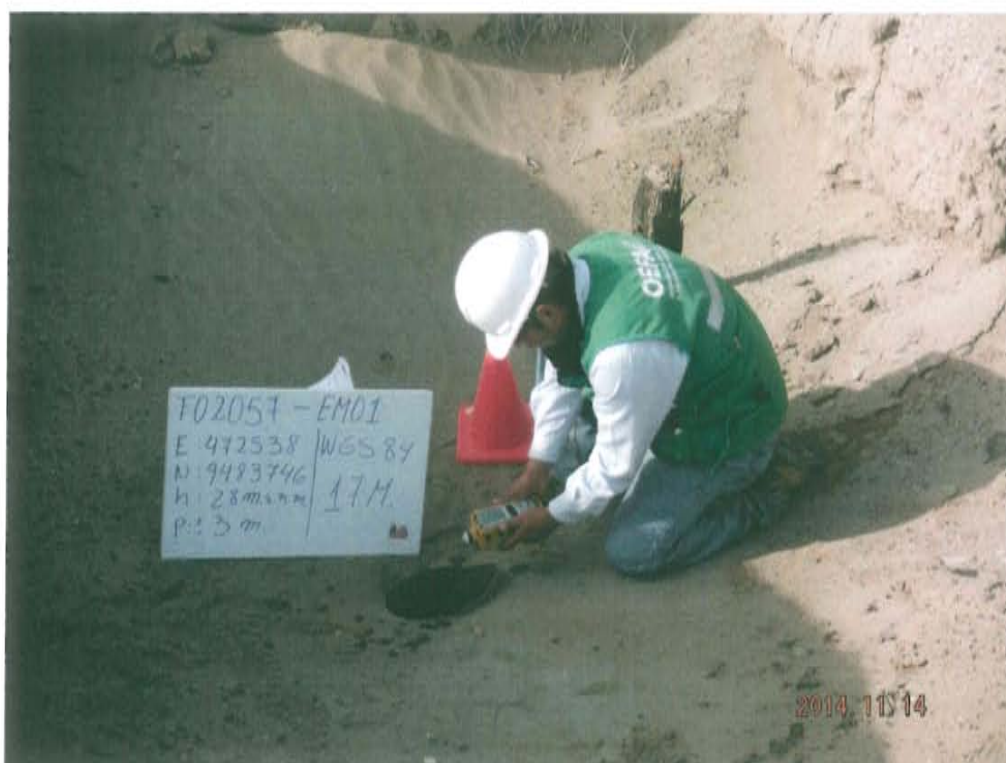
27. Los resultados obtenidos en boca de pozo (F02057-EM01) muestran la presencia de COVs y H<sub>2</sub>S; asimismo, que el Límite Inferior de Explosividad (LEL) alcanza valores de 100%, evidenciando que las emisiones gaseosas fugitivas provenientes del pozo están compuestas por una mezcla de gases con características inflamables.

Fotografía N° 4. Medición en el punto F02057-EM01, ubicado en la fuente de emisión en boca del Pozo T1782.

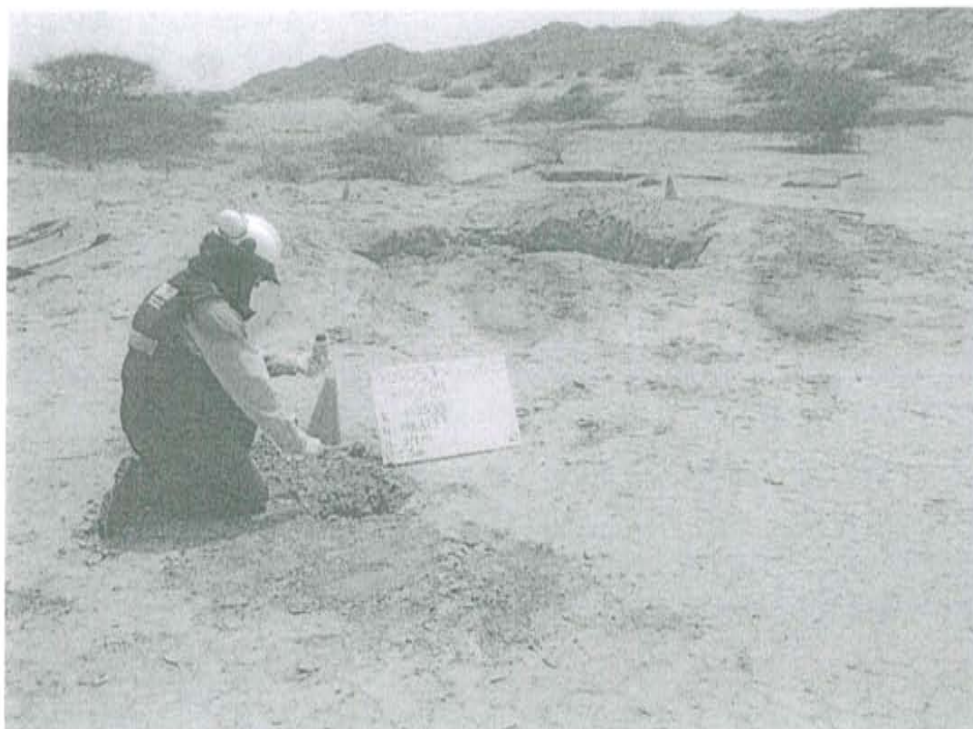
Fotografía N° 1. Toma de muestra de suelo en el punto F02057-SU01, ubicado a 4,5 m aproximadamente del Pozo T1782.

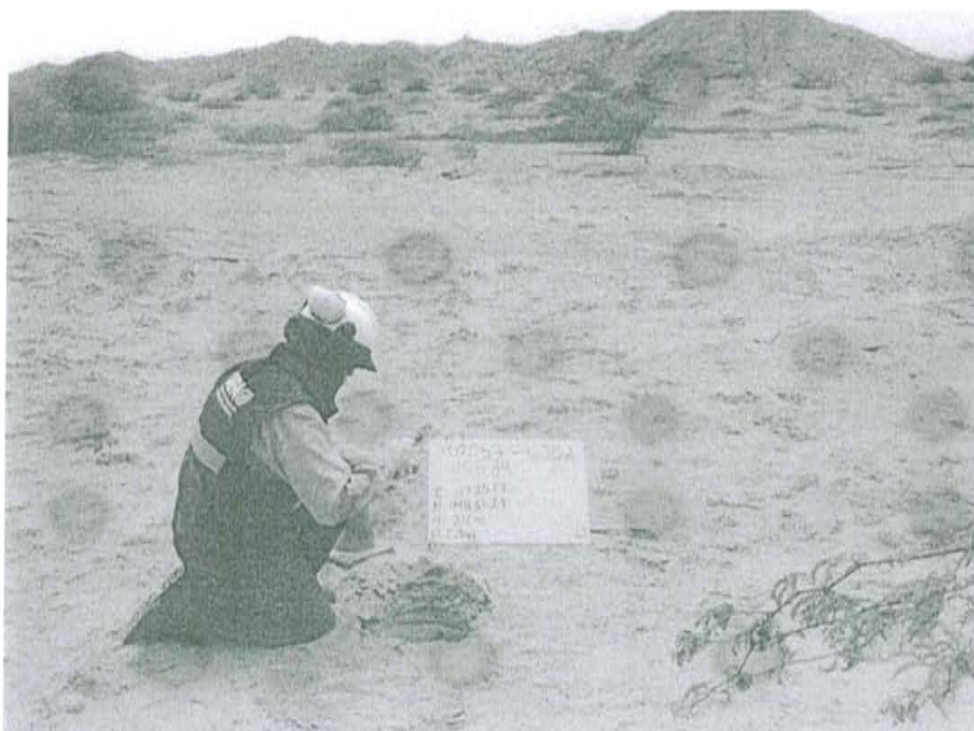
Fotografía N° 2. Toma de muestra de suelo en el punto F02057-SU02, ubicado a 13 m aproximadamente del Pozo T1782.

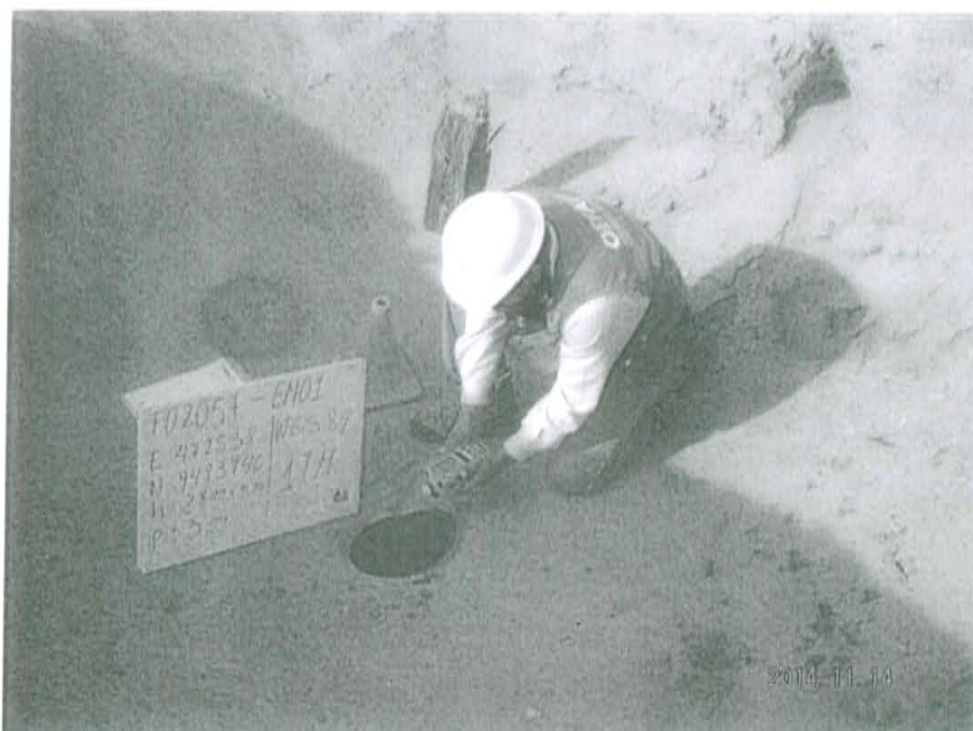
Fotografía N° 1. Medición en el punto F02057-EM01, ubicado en la fuente de emisión en boca del Pozo T1782

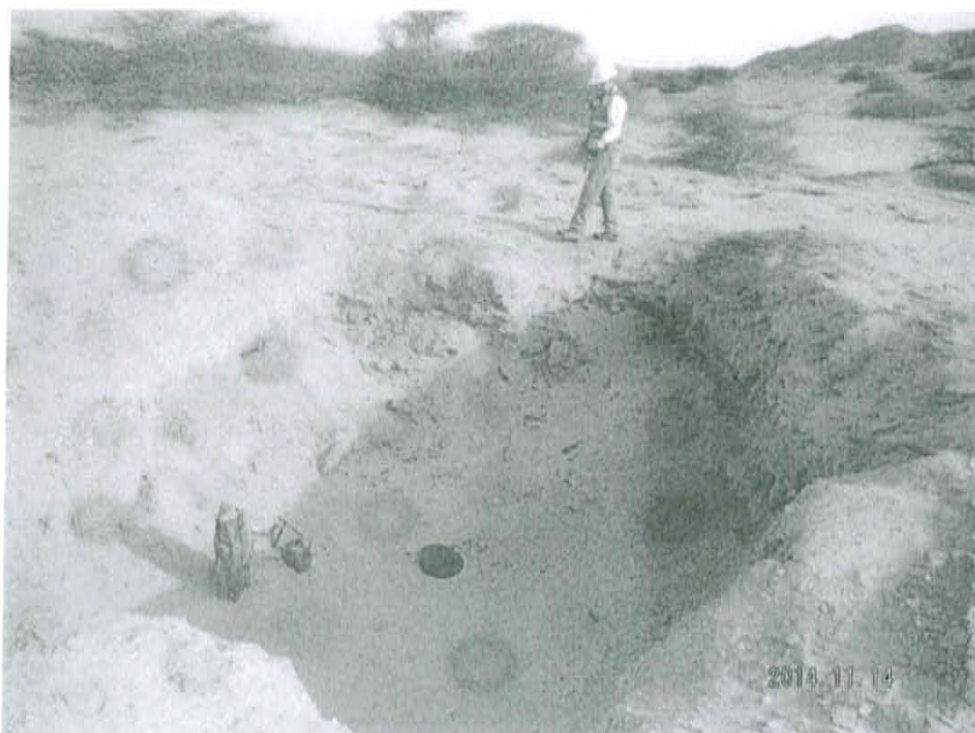
28. Los resultados obtenidos en los alrededores a la ubicación del pozo (F02057-VA01) muestran que se detectó presencia de COVs, y de manera no relevante H<sub>2</sub>S; asimismo, los valores para el Límite Inferior de Explosividad (LEL) fue 0% y los niveles de oxígeno en esta área fueron los normales (20,9%), por lo que el peligro de inflamabilidad solo se centra en la boca del pozo.

Fotografía N° 2. Mediciones en el F02057-VA01, se realizó en un recorrido en el área circundante alrededor del Pozo en un radio de 1 m, con una duración de 10 minutos.

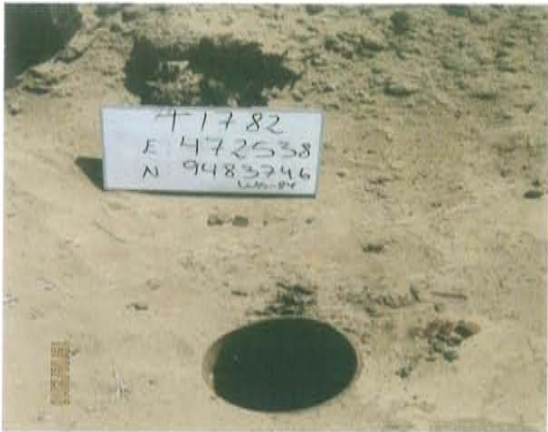
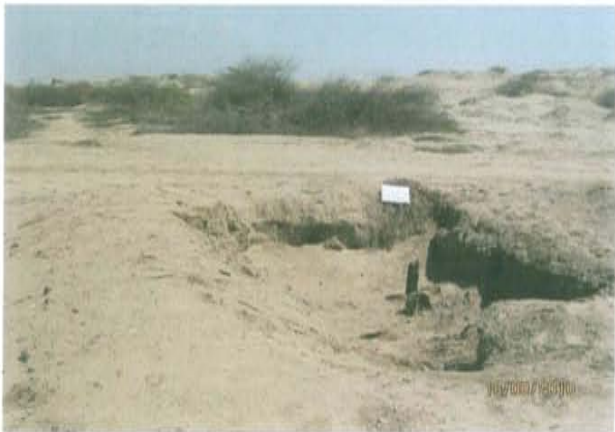
| Pozo ATA, con casing corroído y cortado, con signos de fluido en el fondo y emanaciones de gas, cantina destruida, restos de madera, vegetación seca en la zona. | | | |
| Inadecuado Abandono de Pozo | | | |
