**INFORME N° 0404 - 2015-OEFA/DE-SDCA-CIPASH**

**ASUNTO** : Identificación de pasivo ambiental del subsector hidrocarburos con código de Ficha OEFA F02420, ubicado en el Lote I, en el distrito de Pariñas de la provincia Talara del departamento de Piura.

### **III. IDENTIFICACIÓN DE PASIVO AMBIENTAL DEL SUBSECTOR HIDROCARBUROS CON CÓDIGO DE FICHA OEFA F02420**

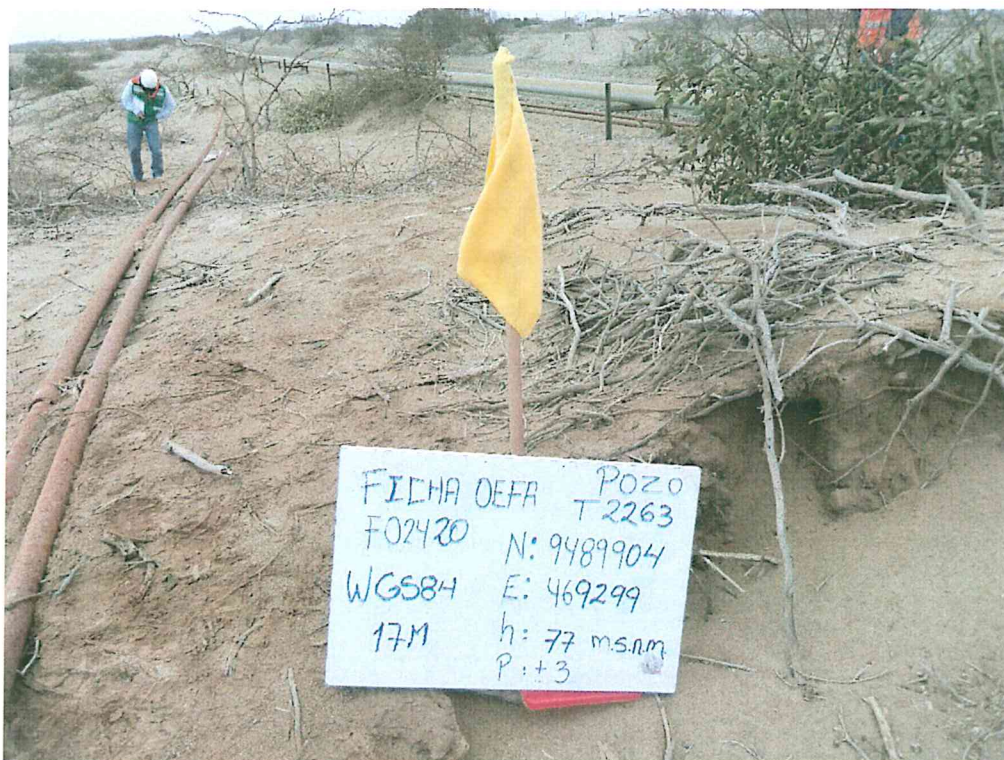
Fotografía N° 1. Pozo T2263 no ubicado superficialmente y que se encontraría enterrado, se observa suelo con hidrocarburos, ducto y tubería de transporte de hidrocarburos hacia una batería (instalada posterior al registro OSINERGMIN).

16. Cabe señalar que, de la revisión del registro fotográfico proporcionada en la Ficha del OSINERGMIN (ver anexo 7) y lo observado durante la evaluación in situ (ver fotografías 1 y 2), se puede afirmar que el área conserva el ducto, sin embargo se instaló una tubería de transporte de hidrocarburos hacia una batería.

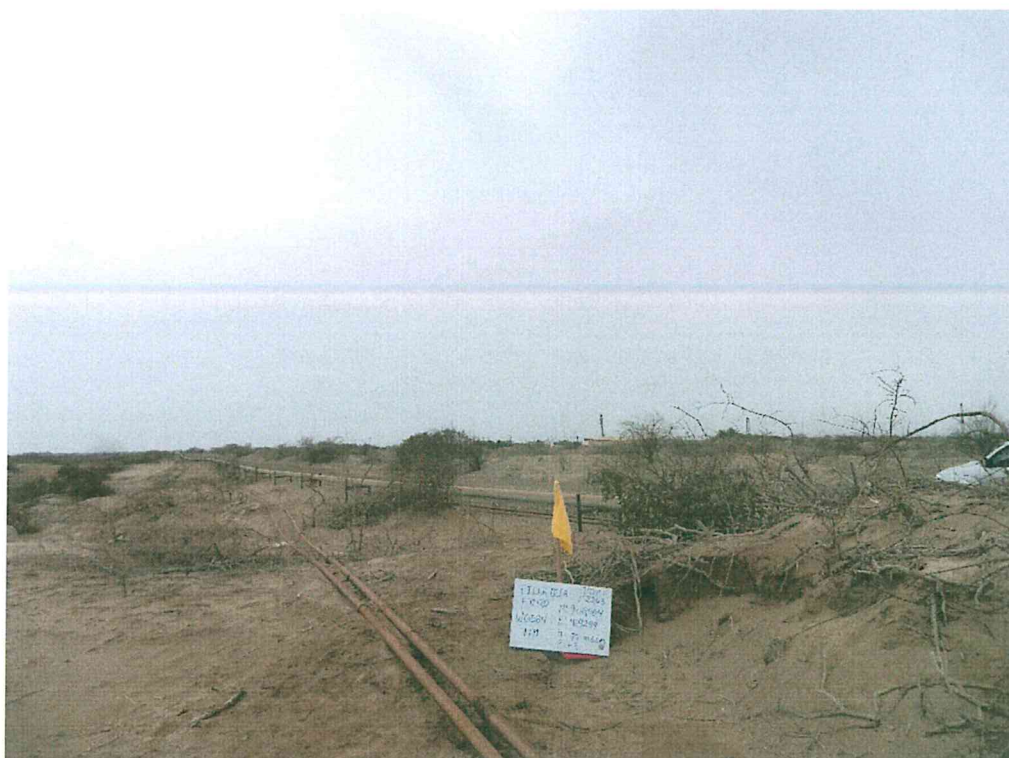
Fotografía N° 2. Vista del área circundante de la posible ubicación del Pozo T2263.

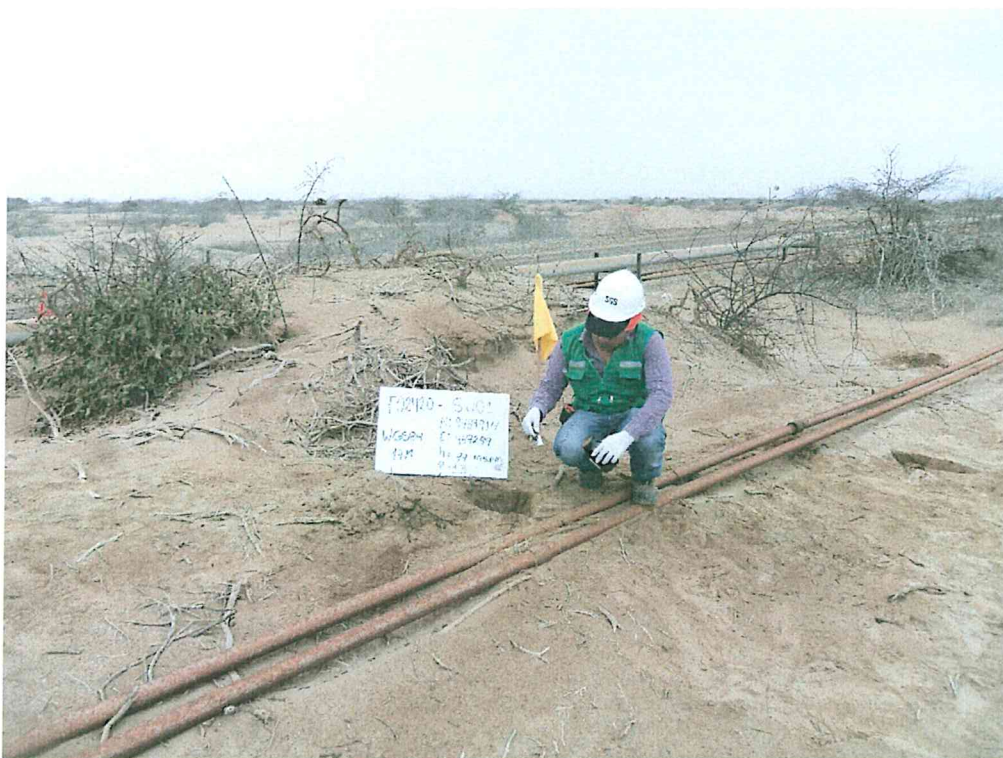
Fotografía N° 3. Toma de muestra de suelo en el punto F02420-SU01, ubicado a 1,2 m de la posible ubicación del casing del pozo

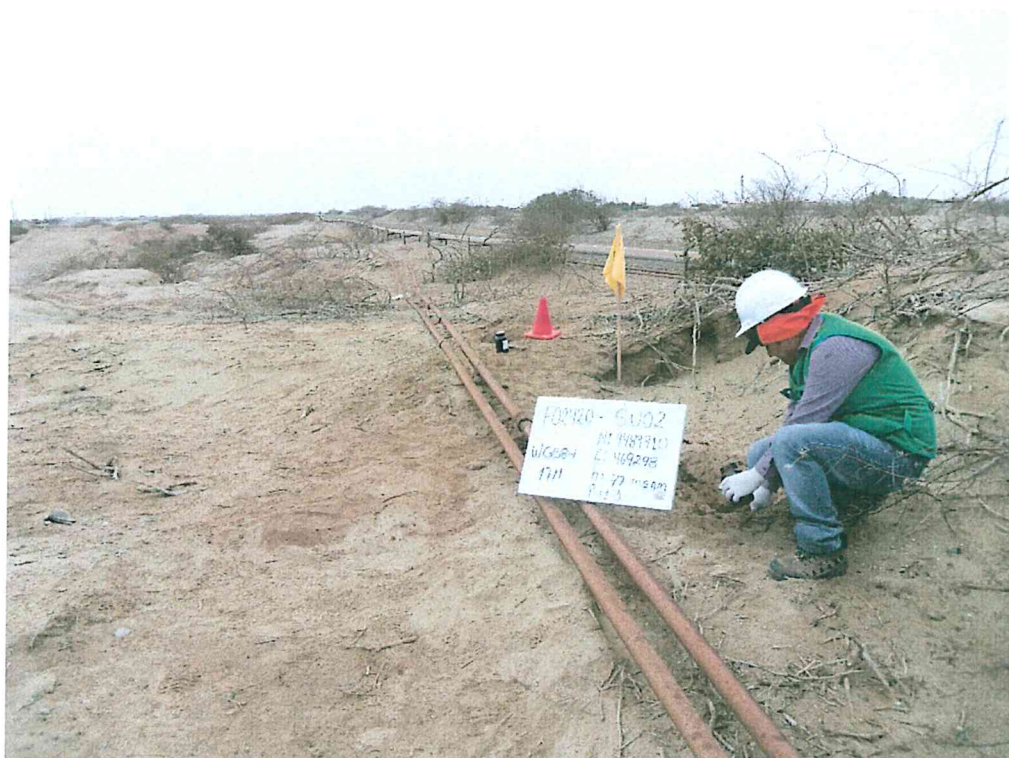
Fotografía N° 4. Toma de muestra de suelo en el punto F02420-SU02 ubicado a 2,5 m de la posible ubicación del casing del pozo.

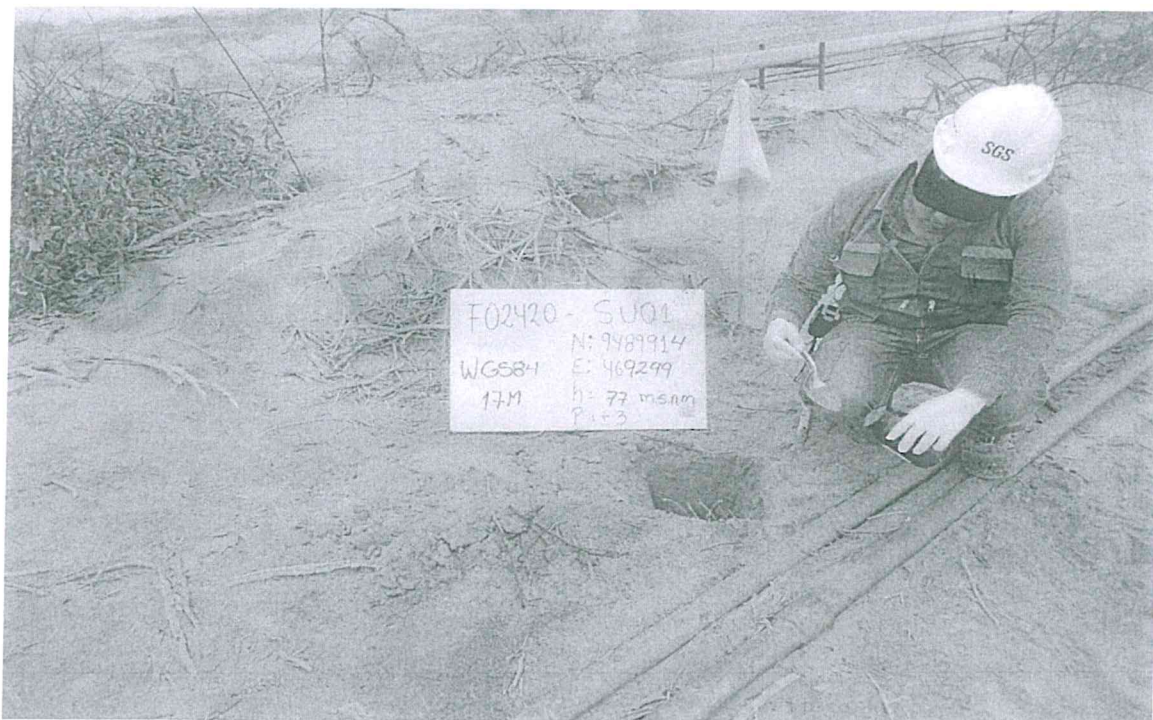
Fotografía N° 1. Toma de muestra de suelo en el punto F02420-SU01, ubicado a 1,2 m de la posible ubicación del casing del pozo.

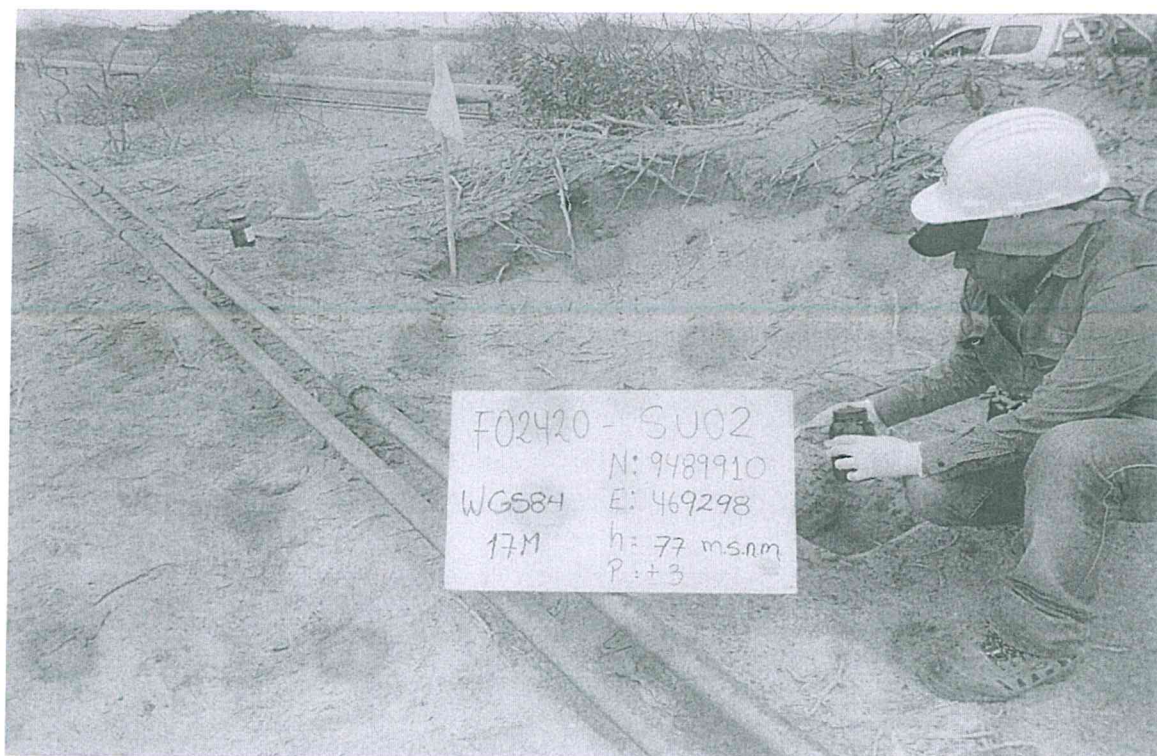
Fotografía N° 2. Toma de muestra de suelo en el punto F02420-SU02, ubicado a 2,5 m de la posible ubicación del casing del pozo.

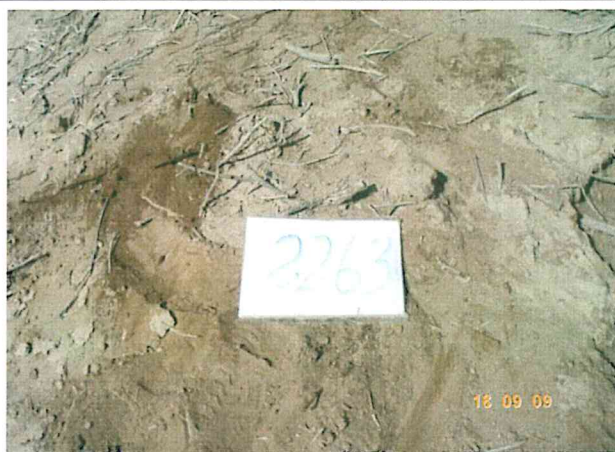
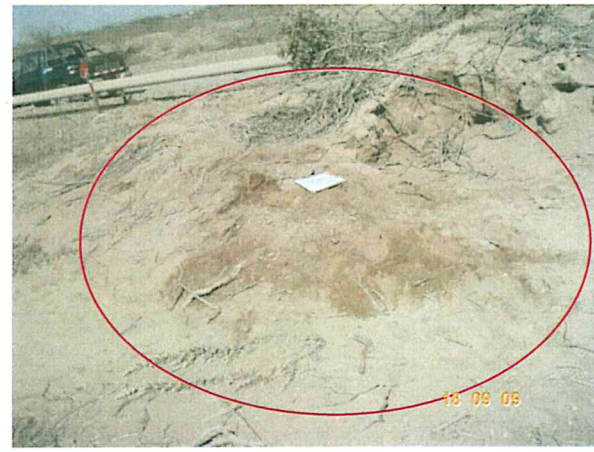
**3. REGISTRO FOTOGRÁFICO**

Durante la visita de identificación y verificación de pasivos ambientales no se ubicó en la superficie el Pozo T2263 en las coordenadas proporcionadas por la empresa Graña y Montero Petrolera S.A. y tampoco en las coordenadas del pozo tomadas de la información de PERUPETRO S.A. Sin embargo, en la zona visitada se ha evidencia aproximadamente 40 m<sup>2</sup> de suelos impactados con hidrocarburos. De acuerdo a la información proporcionada por la empresa Graña y Montero Petrolera S.A., el pozo fue abandonado en la perforación (DPA).

Inadecuado abandono de pozo.
