**INFORME N° 728 - 2014-OEFA/DE-SDCA-CIPASH**

**ASUNTO** : Identificación de pasivo ambiental del subsector hidrocarburos con  
código de Ficha OEFA F02110, ubicado en el Lote VII/VI (ex Lote  
VII), en el distrito de La Brea Negritos de la provincia Talara del  
departamento de Piura.

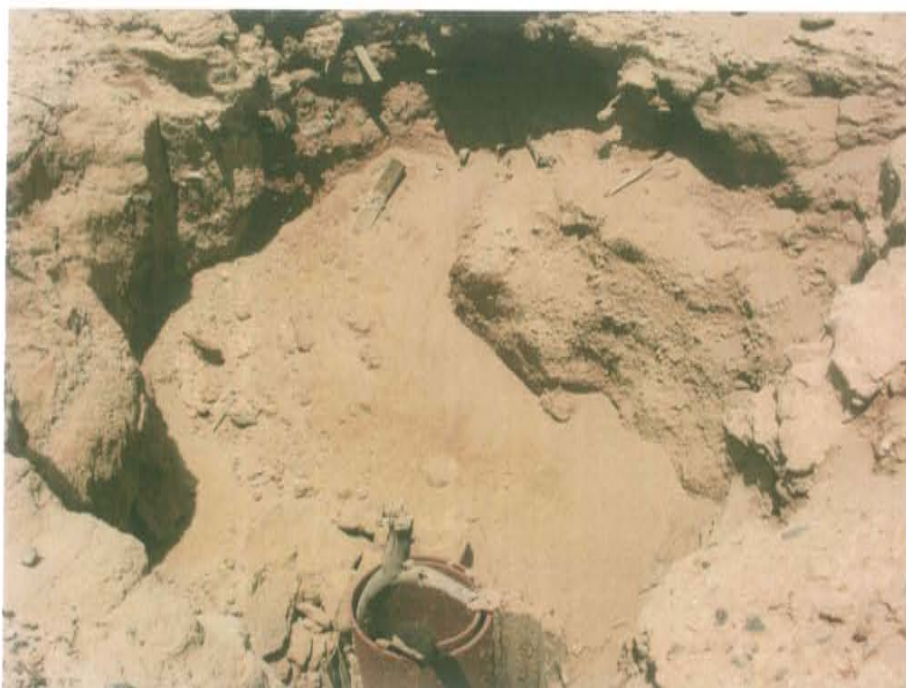
Fotografía N° 1. El pozo presenta doble casing no cementado, corroído, abierto sin ningún elemento de cierre y expuesto 0.2 m sobre la base de un hoyo

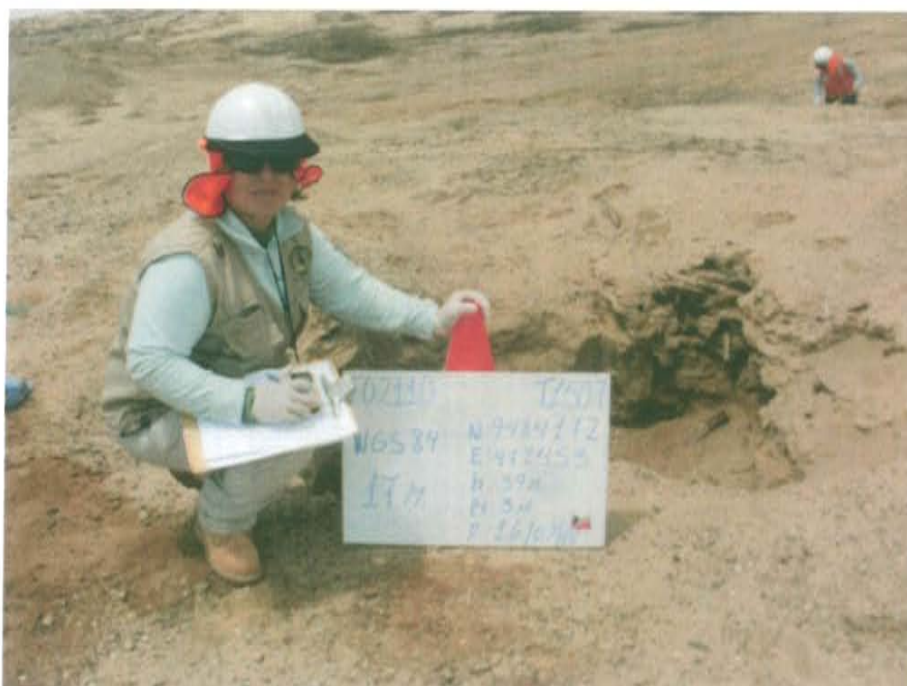
Fotografía N° 2. El Pozo T1507 se ubica dentro de un hoyo de sección circular, superficialmente se observan restos de madera y suelos con hidrocarburos en pequeños montículos alrededor del pozo.

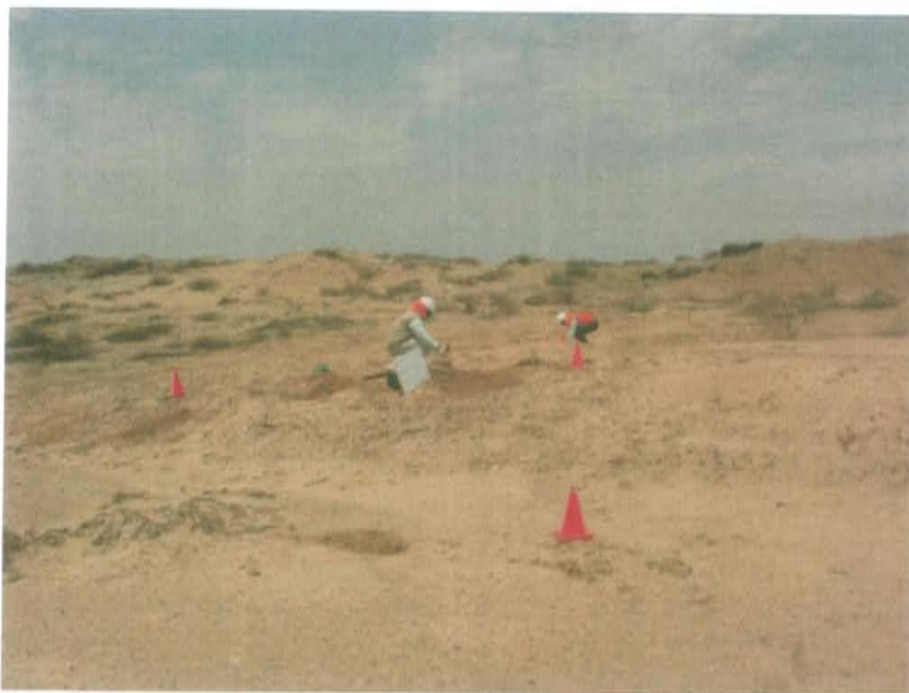
Fotografía N° 3. En esta vista se observa el relieve tipo planicie ligeramente ondulado, con vegetación herbácea dispersa, no se observa terraplén ni vía de acceso vehicular.

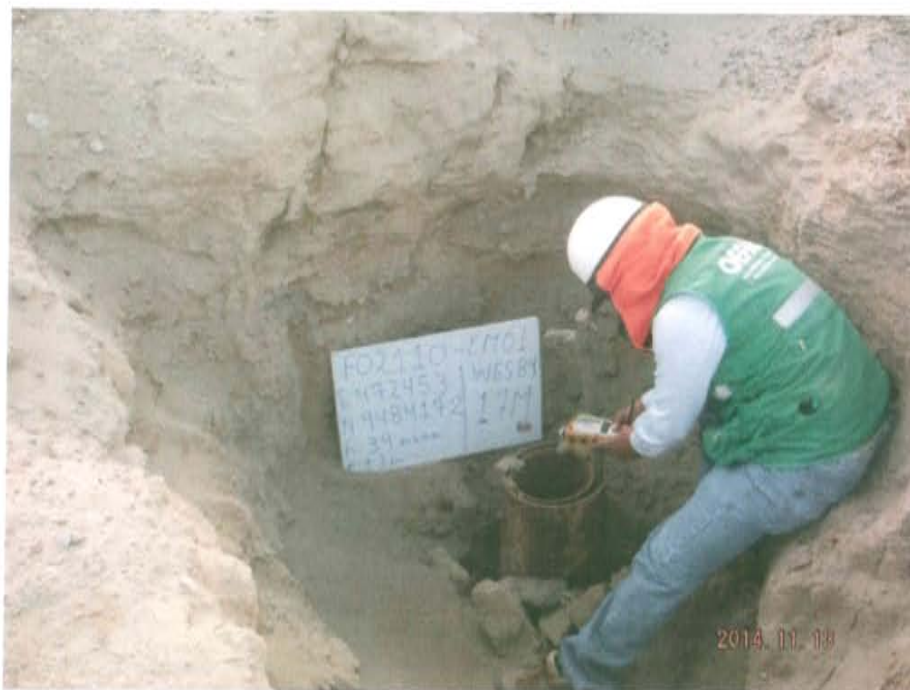
Fotografía N° 4. Medición de gases en boca del pozo FO2110-EM01

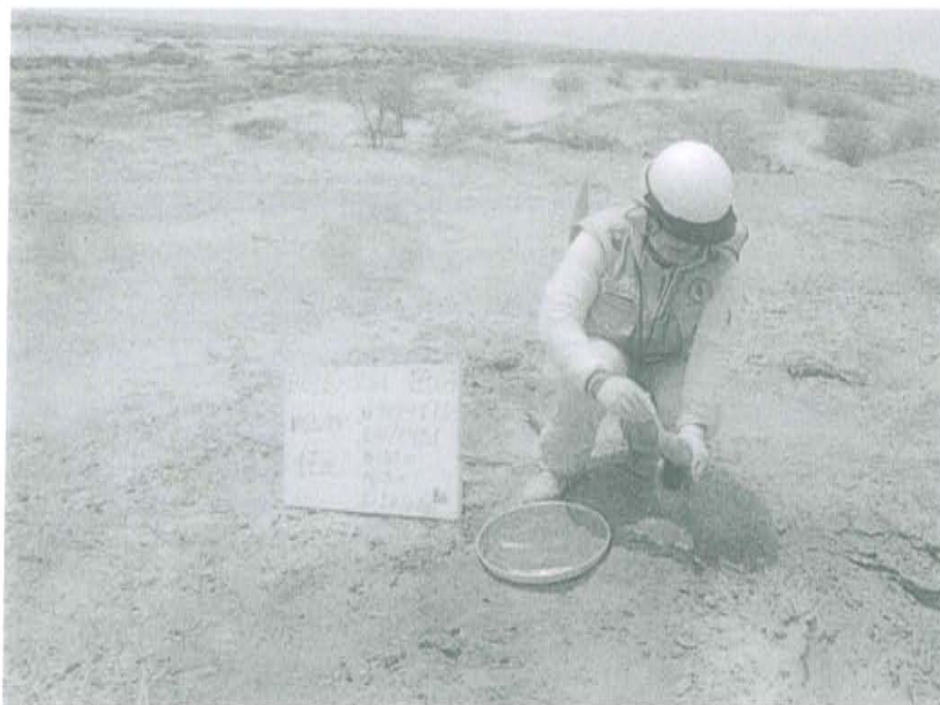
Fotografía N° 1. Toma de muestra de suelo en el punto F02110-SUO1,  
ubicado a 2 m aproximadamente del Pozo T1507.

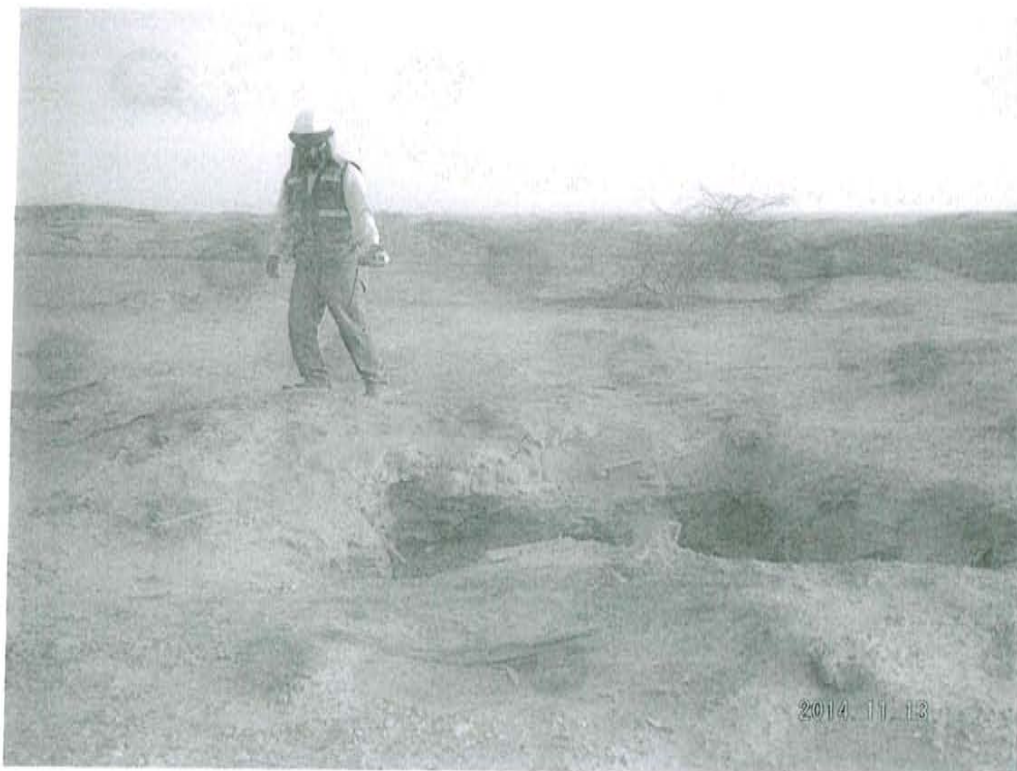
Fotografía N° 2 Mediciones en el F02110-VA01, se realizó en un recorrido en el área circundante alrededor del Pozo en un radio de 1 m, con una duración de 10 minutos.

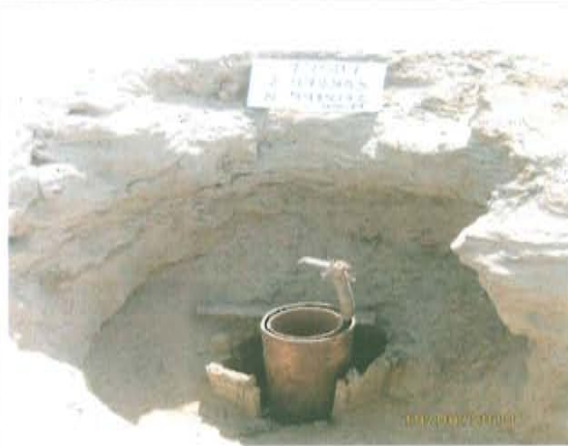
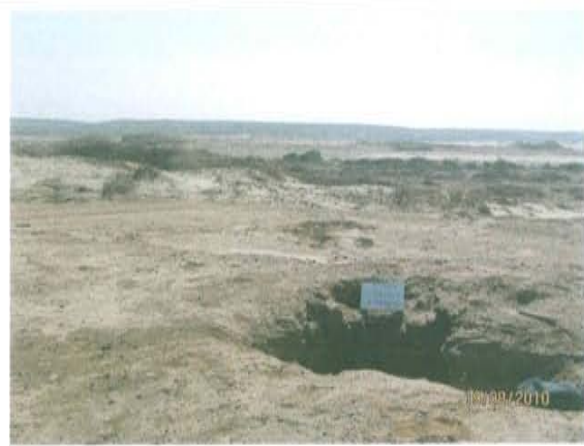
**3. REGISTRO FOTOGRÁFICO**

Pozo ATA, con casing sin revestimiento, con signos de fluido en el fondo, cantina destruida y restos de madera, vegetación seca en la zona.

Inadecuado Abandono de Pozo
