Organismo de  
Evaluación y  
Fiscalización Ambiental

## INFORME N° 352-2013 -OEFA/DE-SDCA

ASUNTO : Monitoreo ambiental en atención al derrame de petróleo crudo  
en el Km 71+109 del Oleoducto Corrientes-Saramuro, Lote 8 -  
Urarinas – Loreto, realizado el 11.05.2013

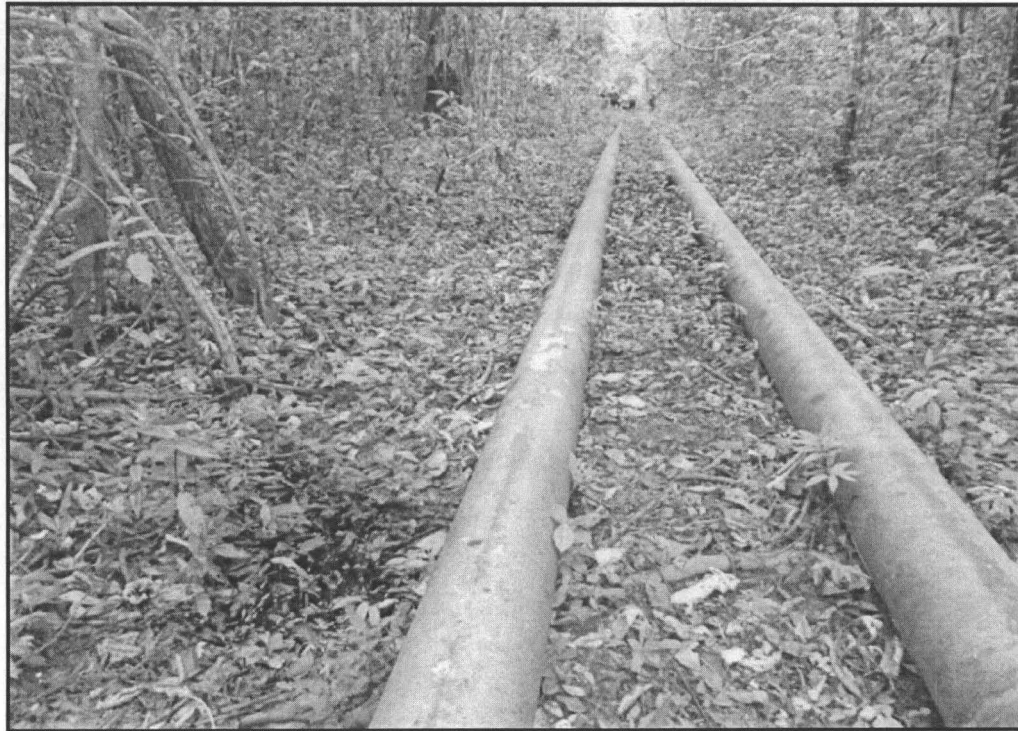
Por tal motivo, se realizó el reconocimiento de la zona afectada, constatándose el corte del ducto de 10" y el derrame de crudo en las inmediaciones. También se pudo apreciar que la empresa Pluspetrol Norte S.A. al conocer el hecho colocó una grapa metálica a la tubería cortada para evitar mayor derrame de fluido.

**Figura N° 2.** La tubería cortada pertenece al oleoducto Corrientes-Saramuro del Lote 8; el ingreso a la zona es bastante hinospito debido a que el terreno es inundable.

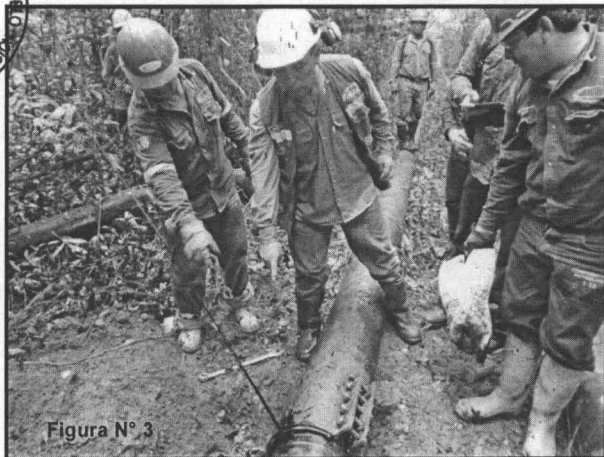
Figura N° 3

Según indicó la empresa operadora, el corte del ducto se produjo el 09 de mayo del presente por personal ajeno a la empresa, utilizándose para esto una sierra manual.

**Figura N° 3 y 4:** En la foto izquierda se observa el punto de corte de la tubería y la salida del hidrocarburo debido a la presión interna del ducto; en la figura derecha se aprecia toma de muestra de suelo.

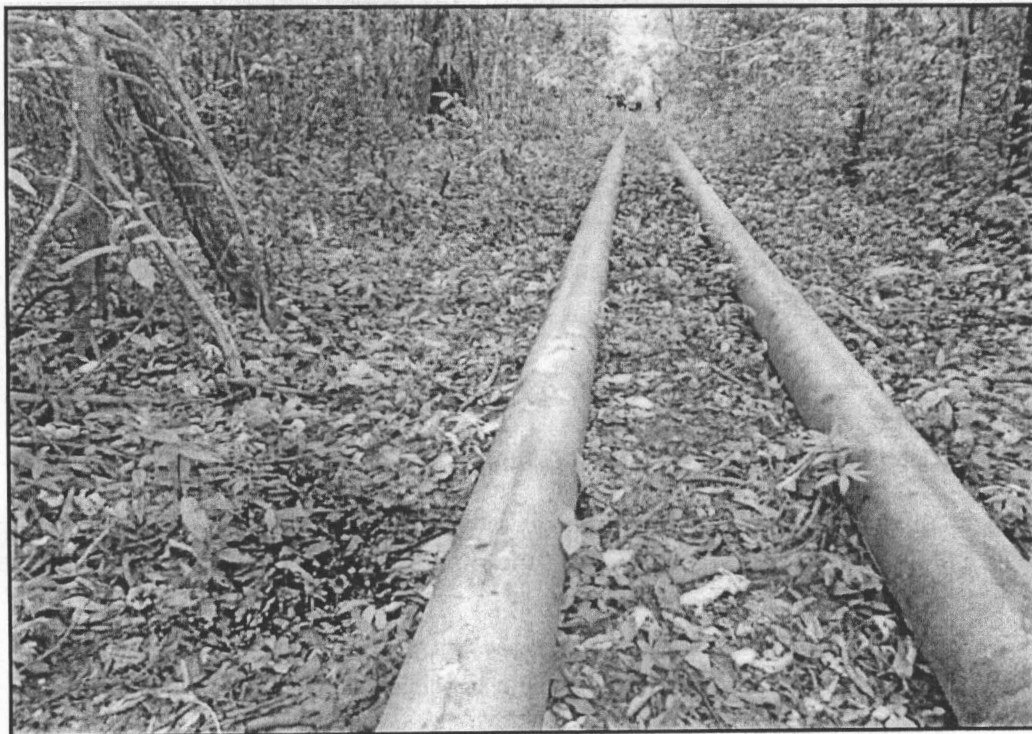
Por tal motivo, se realizó el reconocimiento de la zona afectada, constatándose el corte del ducto de 10" y el derrame de crudo en las inmediaciones. También se pudo apreciar que la empresa Pluspetrol Norte S.A. al conocer el hecho colocó una grapa metálica a la tubería cortada para evitar mayor derrame de fluido.

Figura N° 2. La tubería cortada pertenece al oleoducto Corrientes-Saramuro del Lote 8; el ingreso a la zona es bastante hinospito debido a que el terreno es inundable.

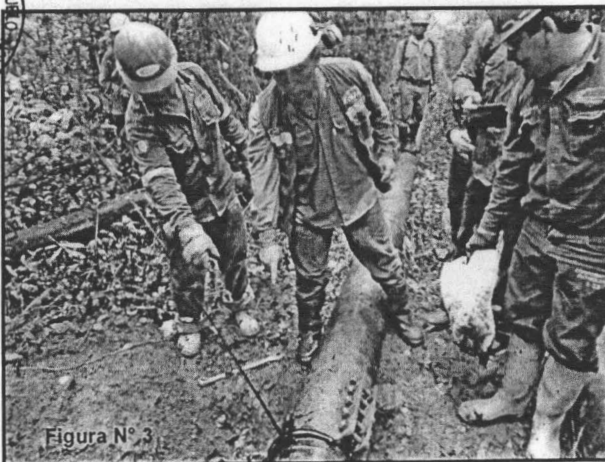
Según indicó la empresa operadora, el corte del ducto se produjo el 09 de mayo del presente por personal ajeno a la empresa, utilizándose para esto una sierra manual.

Figura N° 3 y 4: En la foto izquierda se observa el punto de corte de la tubería y la salida del hidrocarburo debido a la presión interna del ducto; en la figura derecha se aprecia toma de muestra de suelo.

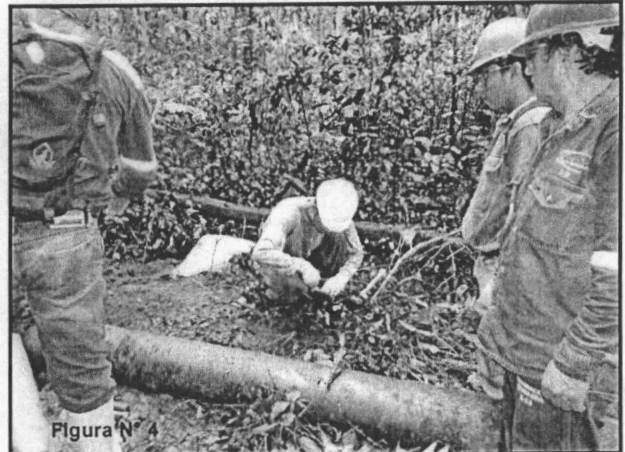
Figura N° 4

El petróleo derramado afectó un área de 1200 m<sup>2</sup> aproximadamente cubriendo el suelo y la vegetación, pero no afectando cuerpos de agua. Se recogieron 2 muestras de suelo (S-1 y S-2) para su análisis respectivo.

- Los valores de hidrocarburos totales de petróleo obtenidos de las muestras de suelo S-1, alcanzan los 17 300 y 11 573 mg/kg para las fracciones C<sub>10</sub>-C<sub>28</sub> y C<sub>28</sub>-C<sub>40</sub> respectivamente, concentraciones que superan considerablemente los niveles establecidos en los Estándares de Calidad Ambiental (ECA) para suelo para ambas fracciones.

Las concentraciones obtenidos de las muestras de suelo S-2, para el mismo parámetro, alcanzaron los 35 971 y 28 314 mg/kg para las fracciones C<sub>10</sub>-C<sub>28</sub> y C<sub>28</sub>-C<sub>40</sub> respectivamente, concentraciones que superan considerablemente los niveles establecidos en el ECA-Suelo para ambas fracciones.
