**INFORME N° 487 - 2015-OEFA/DE-SDCA-CIPASH**

Asunto : Identificación de pasivo ambiental del subsector hidrocarburos con código de Ficha OEFA F00572, ubicado en el Lote VII/VI (ex Lote VII), en el distrito de La Brea de la provincia Talara del departamento de Piura.

Tipo de Informe : Informe de Pasivo Ambiental.

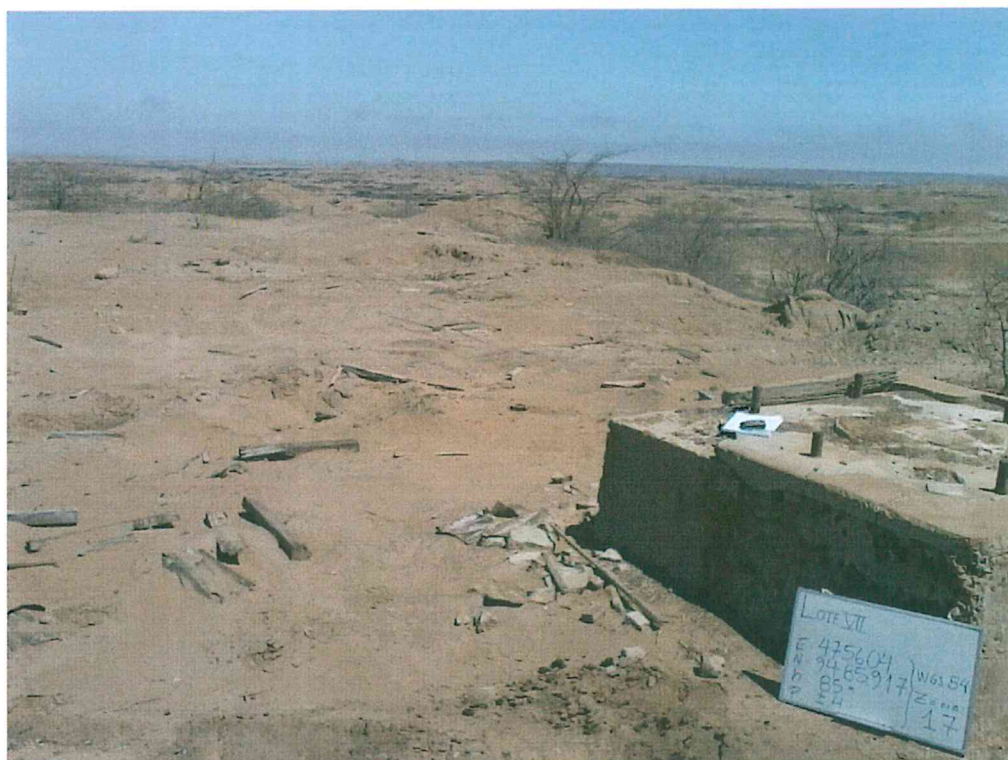
10. Durante la visita *in situ* realizada por el OEFA el 19 de julio de 2013, se observó parte de una instalación de producción inactiva mal abandonada correspondiente a dos bases de concreto de 1,5 m de ancho por 1,5 m de largo a 0,8 m sobre la superficie del suelo y 2,0 m de largo por 0,5 m de ancho a 0,6 m sobre la superficie del suelo en un relieve ondulado que presenta acceso a través de una carretera tipo trocha; se realizó un recorrido al área circundante a la instalación inactiva mal abandonada encontrándose restos de calaminas y madera (ver anexos 1, 2 y 3).

**Fotografía N° 1.** Vista de la instalación de producción inactiva mal abandonada, correspondiente a la ficha OEFA F00572.

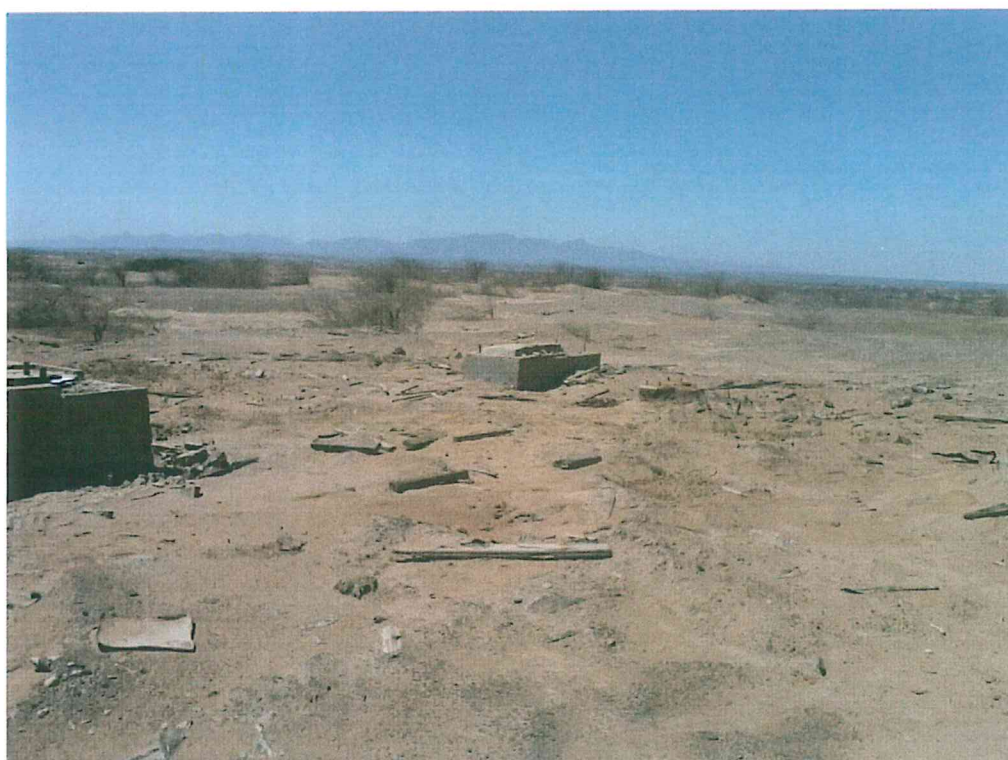
**Fotografía N° 2.** Vista de la instalación de producción inactiva mal abandonada correspondiente a la ficha OEFA F00572, se observa dos bases de concreto separadas de modo equidistante.
