INFORME N° 1188 - 2014-OEFA/DE-SDCA

ASUNTO : Identificación de pasivo ambiental del subsector hidrocarburos con código de Ficha OEFA F00697, ubicado en el Lote XX, en el distrito de Zorritos de la provincia Contralmirante Villar del departamento de Tumbes.

III. IDENTIFICACIÓN DE PASIVO AMBIENTAL DEL SUBSECTOR HIDROCARBUROS CON CÓDIGO DE FICHA OEFA F00697

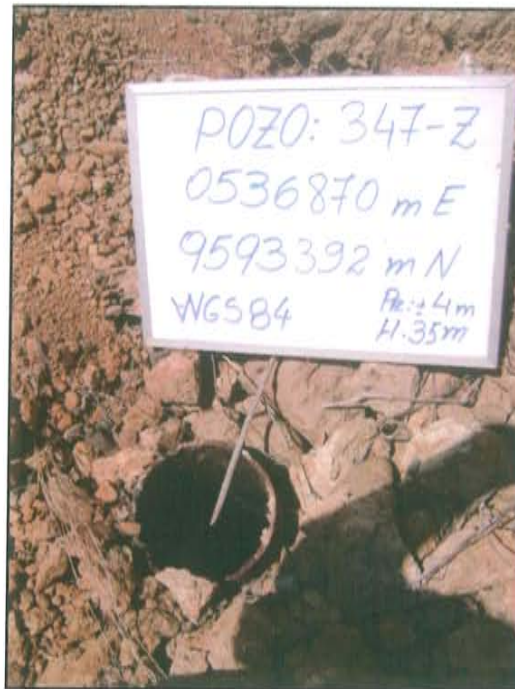
15. Durante la evaluación in situ realizada por el OEFA el 23 de octubre del 2013, se observó el pozo inactivo, con casing abierto al ambiente y deteriorado de aproximadamente 4 plg de diámetro, que se encuentra al fondo de una excavación de aproximadamente 1 m de profundidad. Se logró percibir olores característicos a hidrocarburos por emisiones provenientes del pozo, no se observó suelo impregnado con hidrocarburo a nivel superficial, ya sea por derrame, fuga y/o afloramiento. (Ver anexos 1 y 2).

Fotografía N° 1. Se observa un pozo inactivo, con casing cortado al raz del suelo, sin cabezal ni válvulas.

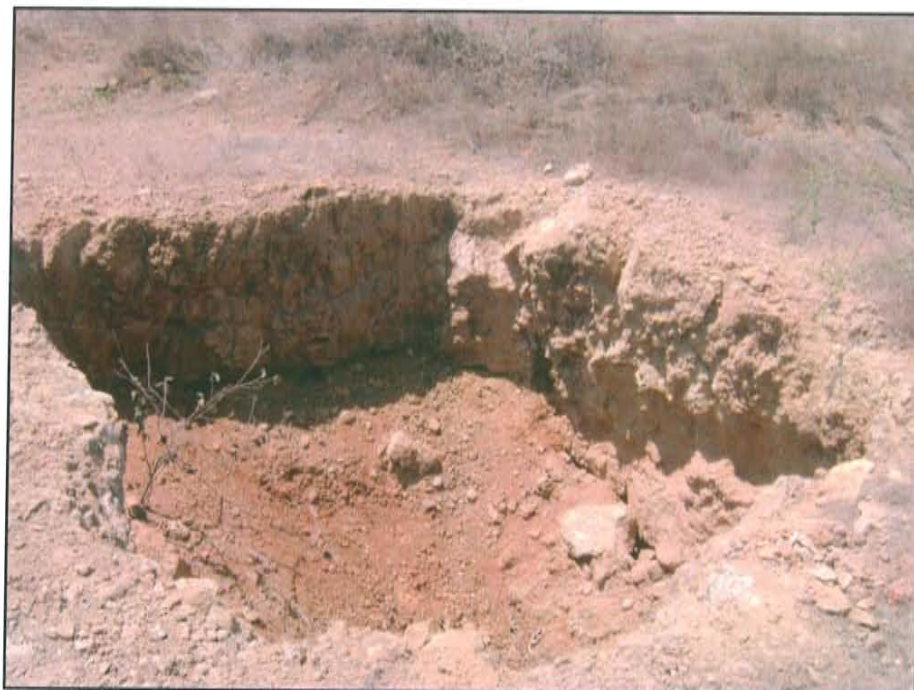
Fotografía N° 2. El pozo se encuentra al fondo de una excavación de aproximadamente 1 m de profundidad.

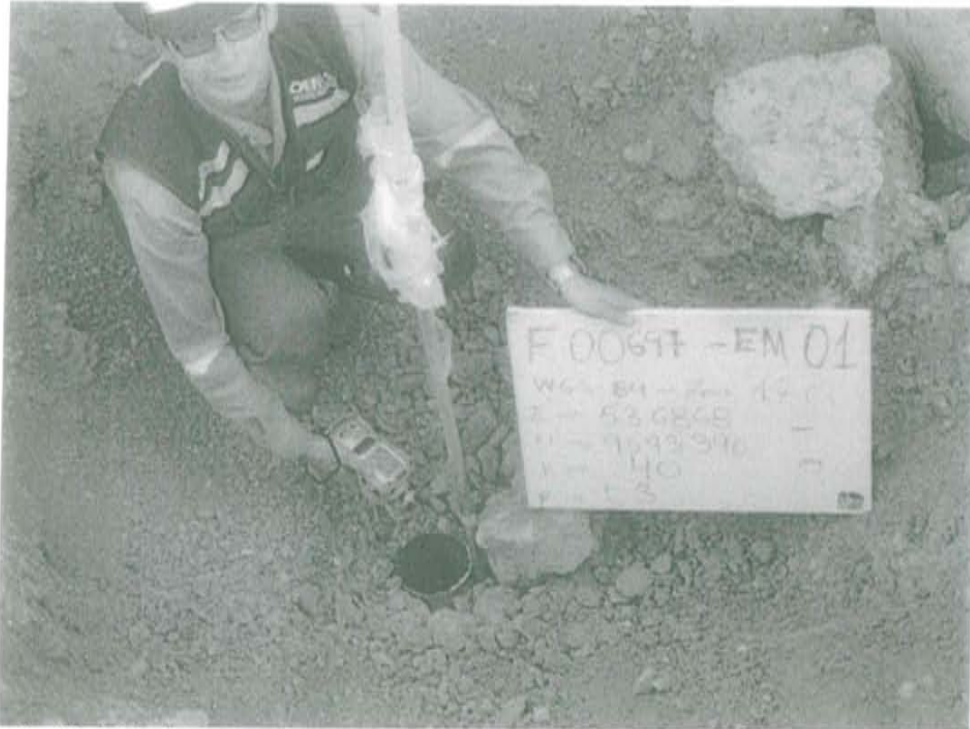
Fotografía N° 1. Medición en el punto F00697-EM01, ubicado sobre burbujeo de la emisión de la boca del Pozo Z_347.

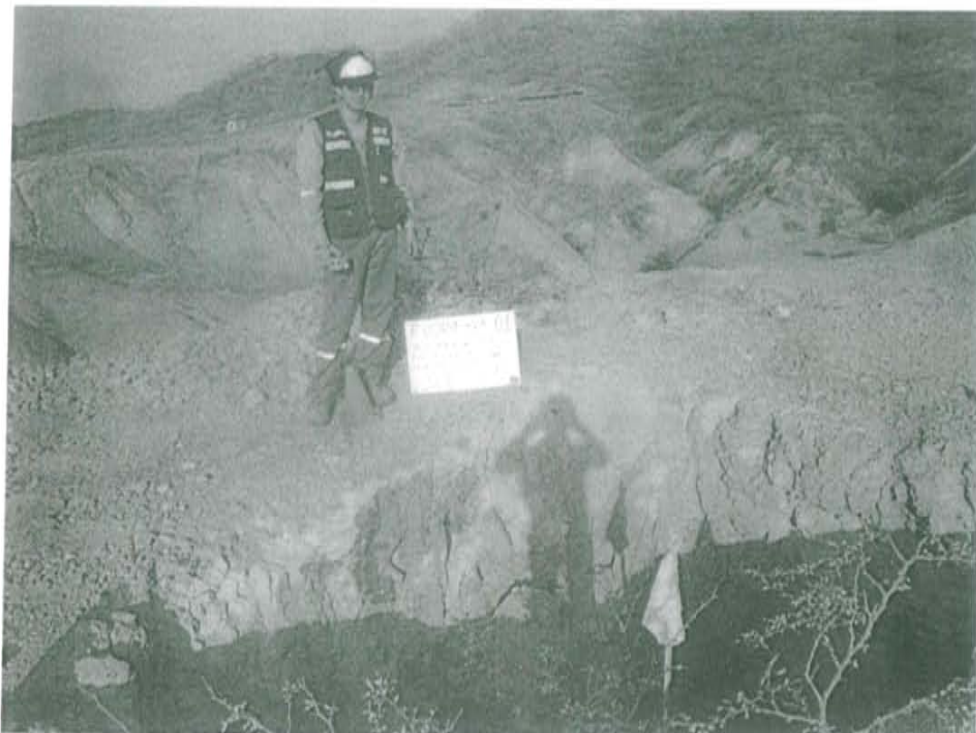
Fotografía N° 2. Mediciones en el F00697-VA01, se realizó en un recorrido en el área circundante alrededor del pozo Z_347 en un radio de 1 a 3 m, con una duración de 10 minutos.

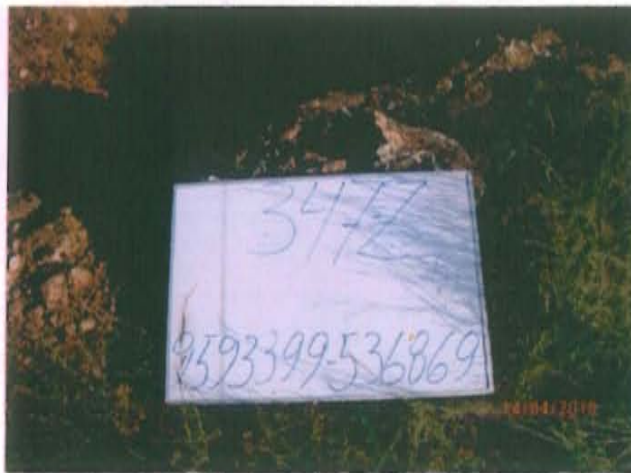
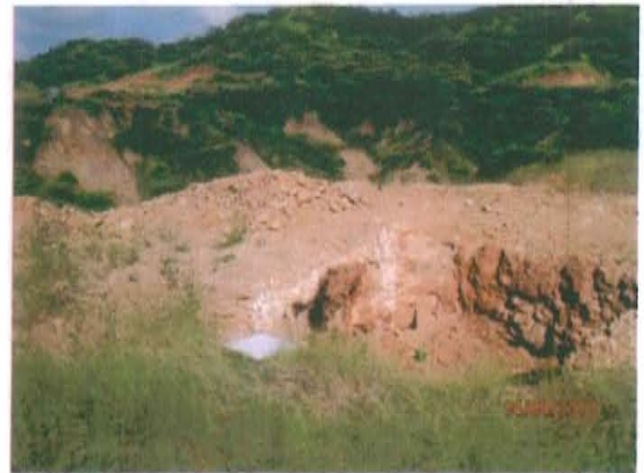
3. REGISTRO FOTOGRÁFICO

Pozo inactivo DPA, es un casing de 8" en un hoyo de tierra recientemente descubierta a 4 m. de distancia del acantilado Norte de la antigua plataforma con vegetación pastizal. Es saltante la leve fuga de gas percibida en el pozo y cercanías. No cuenta con acceso carretero directo.

Inadecuado abandono de pozo por antigua actividad de exploración y explotación de hidrocarburos
