INFORME N° 320 - 2014-OEFA/DE-SDCA-CIPASH

1. El presente Informe tiene por objeto comunicar que el pozo mal abandonado (con código PERUPETRO T4039), constituye un pasivo ambiental del subsector hidrocarburos, identificado con código de Ficha OEFA F01029. Este pasivo ambiental se encuentra ubicado en el distrito de La Brea de la provincia Talara del departamento de Piura, el cual fue verificado en campo el 29 de mayo de 2014.

III. IDENTIFICACIÓN DE PASIVO AMBIENTAL DEL SUBSECTOR HIDROCARBUROS CON CÓDIGO DE FICHA OEFA F01029

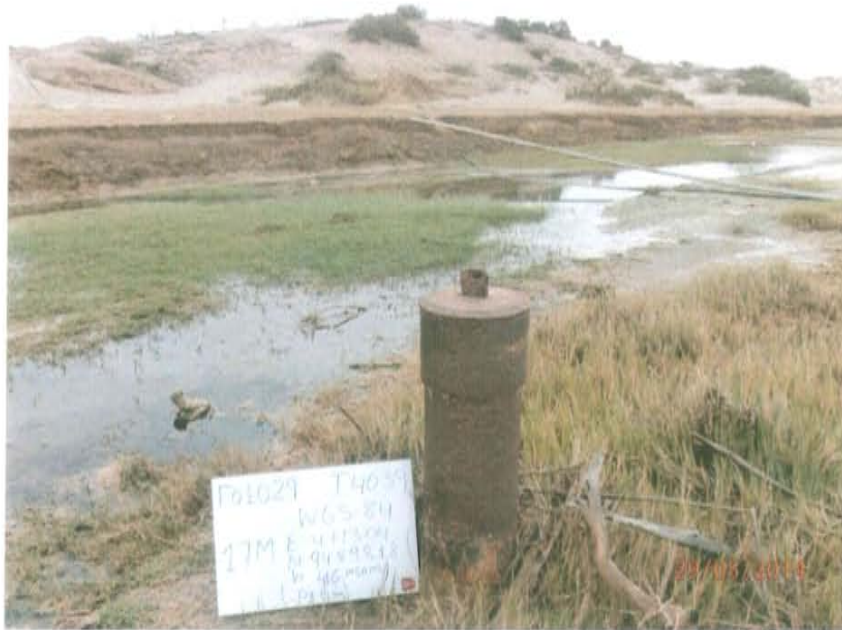
14. Durante la evaluación in situ realizada por el OEFA el 29 de mayo del 2014, se observó Se observó un pozo inactivo sin terraplén habilitado ubicado a 40 m, de una trocha carrozable, el casing se encontró corroído con una tubería de reducción de 12 a 5 plg de diámetro expuesto al ambiente, asimismo, sobresalía 1 m a la superficie del suelo. Sin embargo, no se percibió emisiones gaseosas provenientes del pozo, ni afloramiento

superficial de hidrocarburos. El pozo fue ubicado a 30 m de las coordenadas indicadas por OSINERGMIN (ver anexos 1, 2 y 3).

Fotografía N° 1. Pozo inactivo, se observa el casing de 1 m de altura sobre la superficie de suelo.

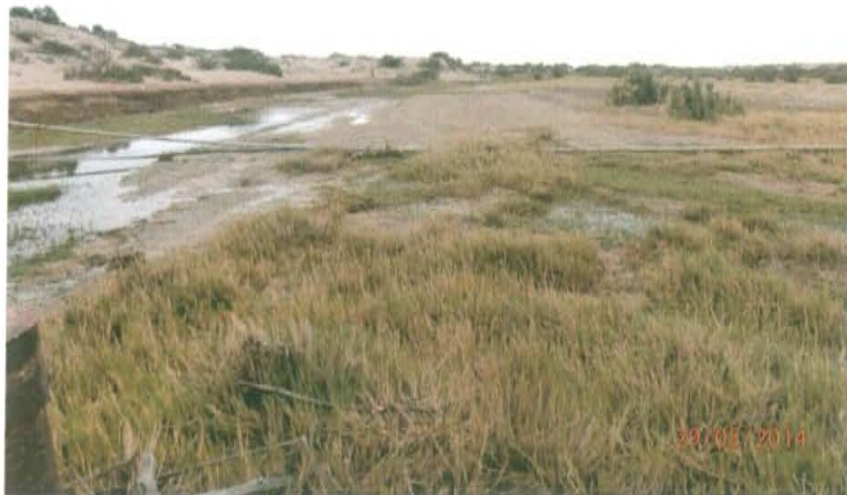
Fotografía N° 2. Vista panorámica donde se ubica el pozo (Quebrada el Acholado).

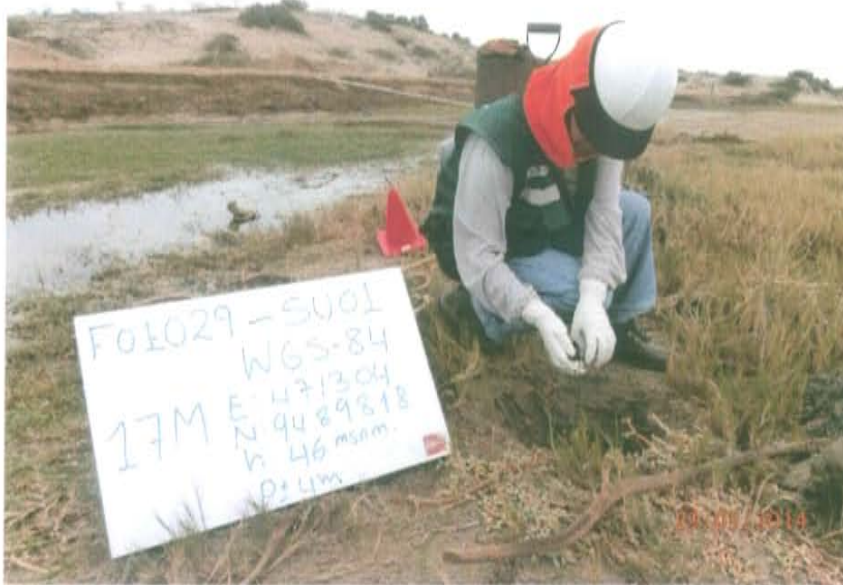
Fotografía N° 3. Toma de muestra de suelo de F01029-SU01 a 1,50 m del Pozo T4039 y a una profundidad de 0,20 m de la superficie del suelo.

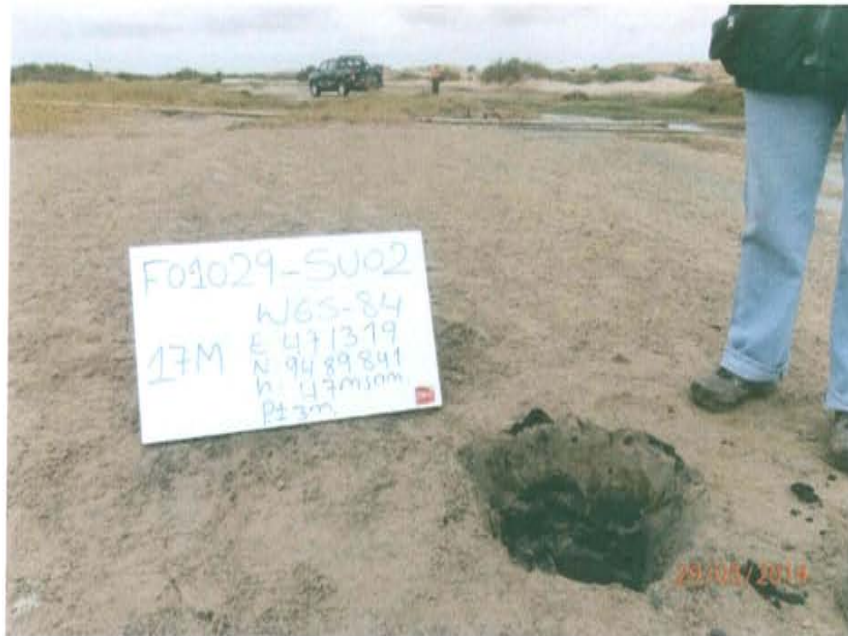
Fotografía N° 4. Toma de muestra de suelo de F01029-SU02 a 25 m del Pozo T4039 y a una profundidad de 0,25 m de la superficie del suelo.

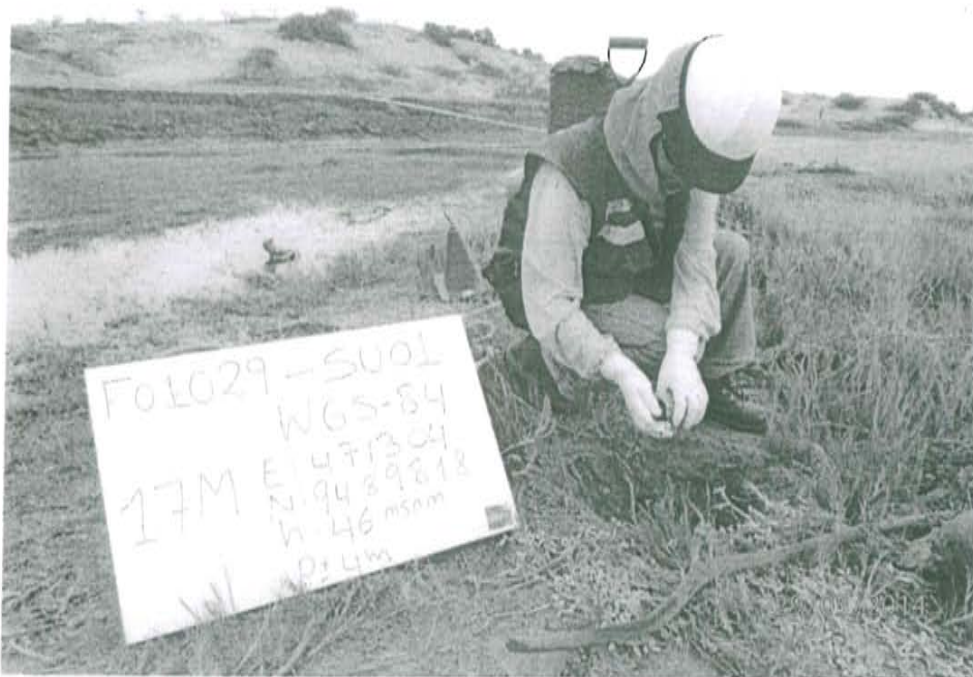
Fotografía 1. Toma de muestra de suelo a 1,50 m del Pozo T4039 y a una profundidad de 0,20 m de la superficie del suelo.

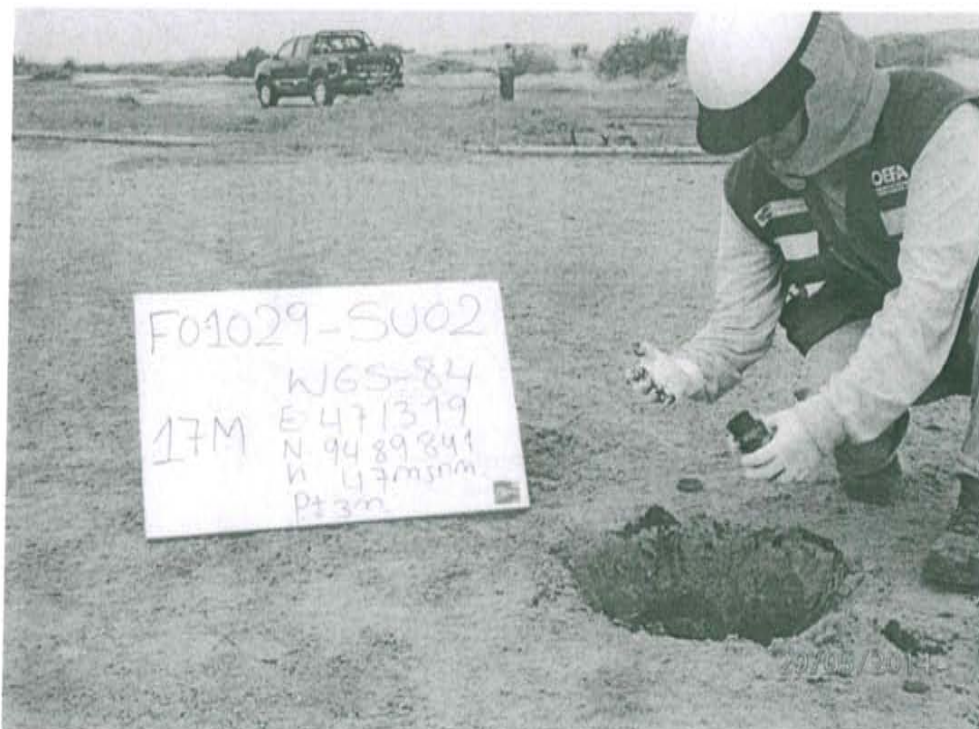
Fotografía 2. Toma de muestra de suelo a 25 m del Pozo T4039 y a una profundidad de 0,25 m de la superficie del suelo.

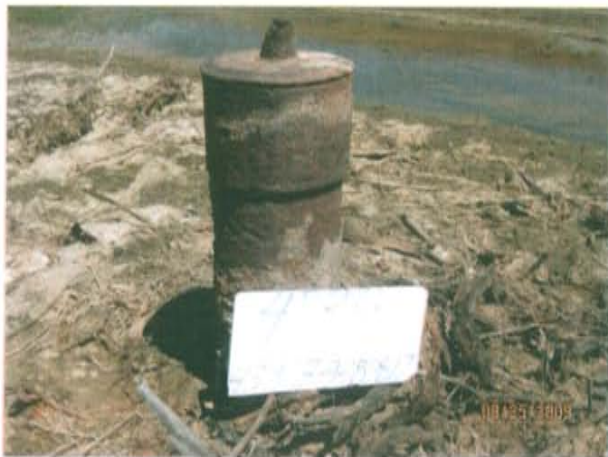
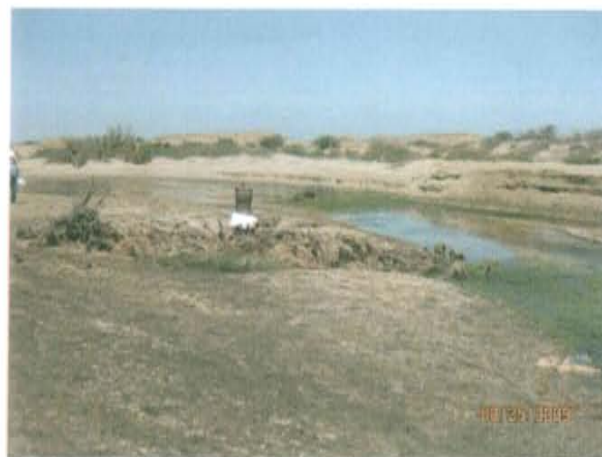
3. REGISTRO FOTOGRÁFICO

Pozo inactivo abierto con reducción a 2" contiene agua, está ubicado en una planicie con vegetación verde y agua en el cauce de quebrada El Acholado, fue reconocido como un pozo APA en el Informe Final de PERUPETRO S.A. el 2002 y no cuenta con señal como tal.

Inadecuado abandono del pozo por antigua actividad de exploración y explotación de hidrocarburos
