V°B° \_\_\_\_\_ Hora: 3:00  
Firma: **INFORME N° 80 - 2015-OEFA/DE-SDCA-CIPASH**

**ASUNTO** : Identificación de pasivo ambiental del subsector hidrocarburos  
con código de Ficha OEFA F01923, ubicado en el Lote VII/VI (ex  
Lote VI), en el distrito Pariñas de la provincia Talara del  
departamento de Piura.

### III. IDENTIFICACIÓN DE PASIVO AMBIENTAL DEL SUBSECTOR HIDROCARBUROS CON CÓDIGO DE FICHA OEFA F01923.

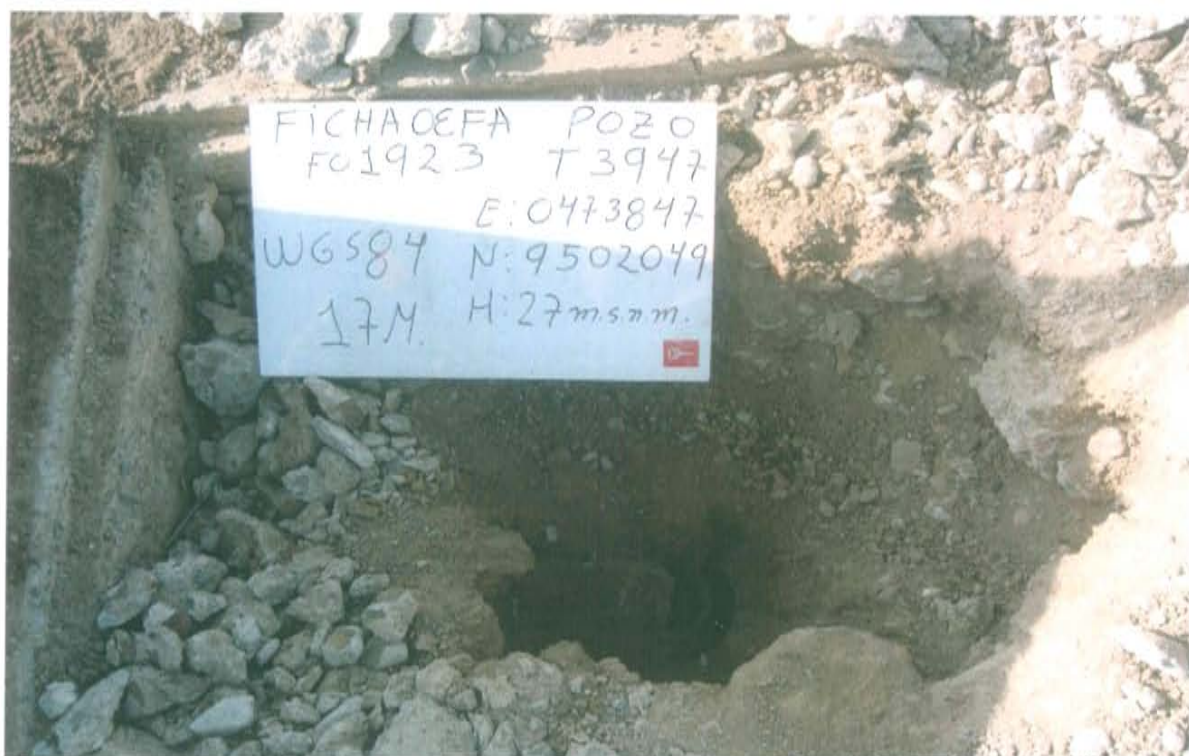
Fotografía N° 1. Pozo con código PERUPETRO T3947 y código Ficha OEFA F01923, se observa el casing dentro de una cantina con una tubería en su interior abiertas al ambiente.

14. Durante la evaluación in situ realizada por el OEFA el 4 de septiembre de 2014, se observó un pozo petrolero considerado en estado de abandono ATA, el cual se encontró dentro de una cantina de sección cuadrada con tierra y residuos de concreto en su interior y de aproximadamente 0,6 m de lado. Se visualizó el casing del pozo de aproximadamente 8 plg de diámetro a nivel de la superficie del suelo con una tubería en su interior de aproximadamente 6 plg de diámetro; asimismo, no cuenta con cabezal ni válvula y/o accesorio de cierre por lo que se encuentra abierto al ambiente, por lo que se percibieron olores característicos a hidrocarburos asociados a emisiones gaseosas fugitivas que provenían del pozo. Además, se observó cambios en la tonalidad del color del suelo pero no se observó afloramiento de fluidos (ver anexos 1, 2 y 3).

16. En ese sentido, de la revisión documentaria y evaluación in situ se tiene que el pozo se encuentra mal abandonado, toda vez que no se encuentra herméticamente cerrado ni en condiciones seguras para el abandono, conforme se establece el Artículo 2° del Decreto Supremo N° 032-2004-EM - Reglamento de las Actividades de Exploración y Explotación de Hidrocarburos<sup>6</sup>. Además de presentar suelo contaminado con hidrocarburos en el área circundante al pozo y emisiones gaseosas fugitivas provenientes del pozo.

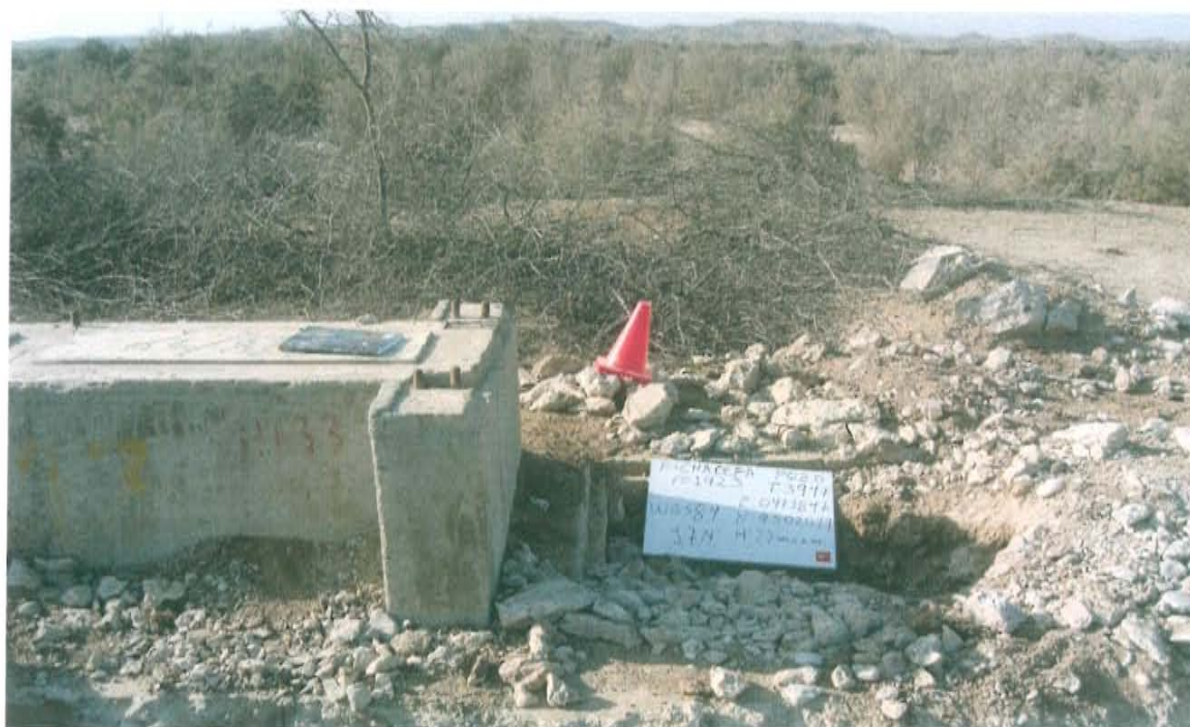
Fotografía N° 2. Vista panorámica del pozo T3947, se observa un terreno habilitado tipo terraplén con acceso vehicular directo; asimismo, restos de concreto y vegetación en los alrededores del pozo.

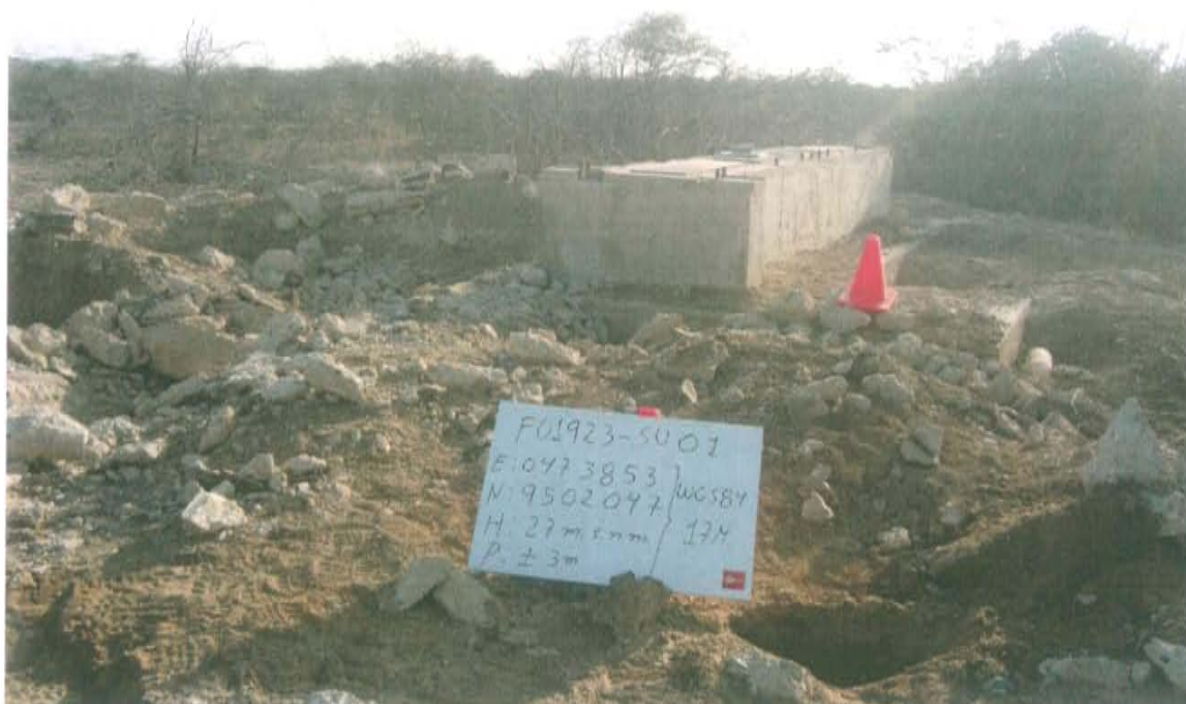
Fotografía N° 3. Toma de muestra de suelo en el punto F01923-SU01, ubicado a 3 m aproximadamente del Pozo T3947.

| Matriz | Código de muestra | Parámetros analizados | Resultado | Unidad | ECA o norma referencial | Porcentaje por encima del ECA o norma referencial | Laboratorio | Número de informe de ensayo de laboratorio |
|---|---|---|---|---|---|---|---|---|
| Suelo | F01923-SU01 | FH F2 (C <sub>10</sub> -C <sub>28</sub> ) | 2 537 | mg/kg | 1 200 | 111,4% | AGQ PERÚ S.A.C. | S-14/26426 |
| Suelo | F01923-SU01 | FH F3 (C <sub>28</sub> -C <sub>40</sub> ) | 12 574 | mg/kg | 3 000 | 319,1% | AGQ PERÚ S.A.C. | S-14/26426 |

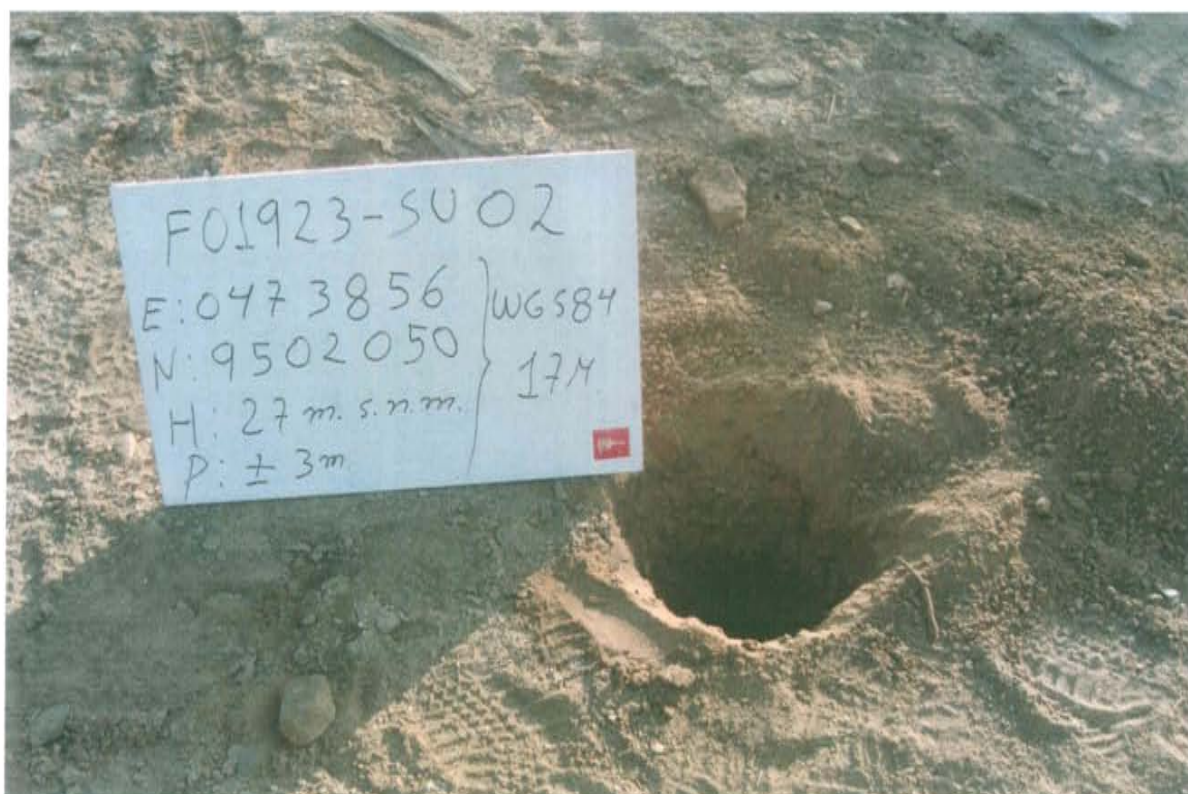
Fotografía N° 4. Toma de muestra de suelo en el punto F01923-SU02, ubicado a 6 m aproximadamente del Pozo T3947.

| Matriz | Código de muestra | Parámetros analizados | Resultado | Unidad | ECA o norma referencial | Porcentaje por encima del ECA o norma referencial | Laboratorio | Número de informe de ensayo de laboratorio |
|---|---|---|---|---|---|---|---|---|
| Suelo | F01923-SU02 | FH F2 (C <sub>10</sub> -C <sub>28</sub> ) | 2 986 | mg/kg | 1 200 | 148,8% | AGQ PERÚ S.A.C. | S-14/26427 |
| Suelo | F01923-SU02 | FH F3 (C <sub>28</sub> -C <sub>40</sub> ) | 14 255 | mg/kg | 3 000 | 375,1% | AGQ PERÚ S.A.C. | S-14/26427 |

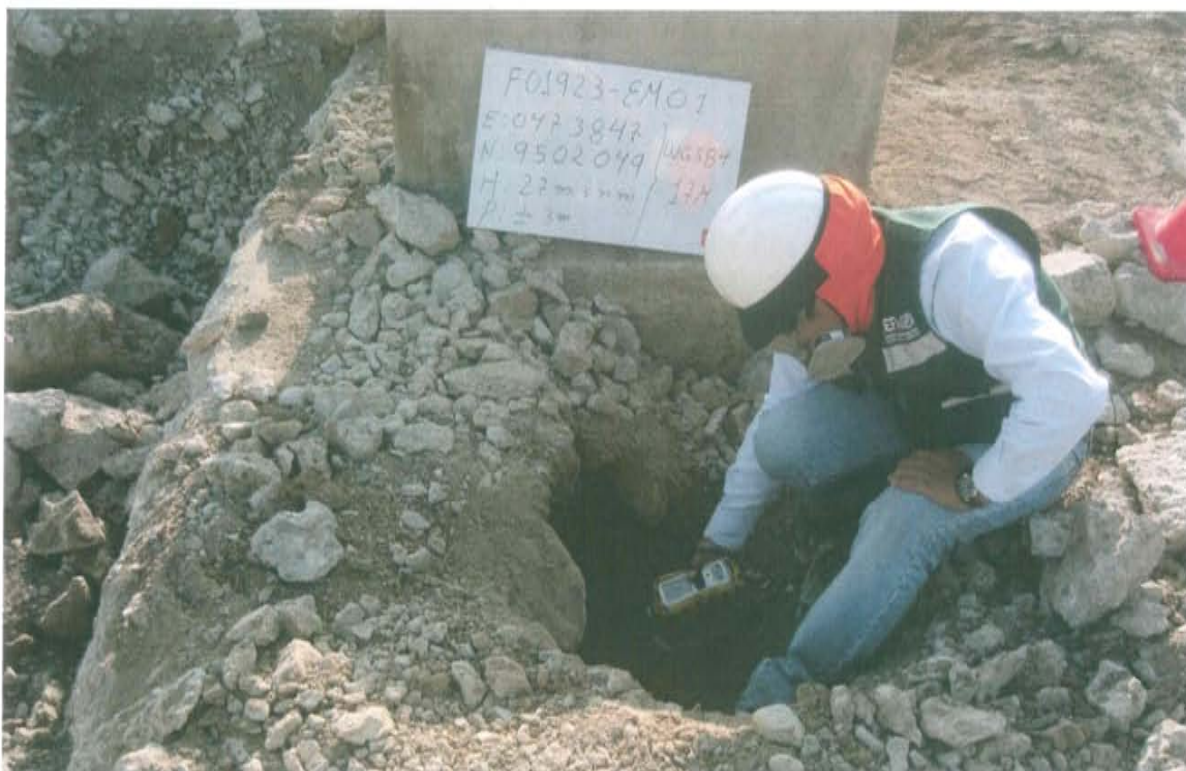
Fotografía N° 5. Medición en el punto F01923-EM01, ubicado en la fuente de emisión en boca del Pozo T3947.

| EQUIPO EMPLEADO | | | MultiRAE Lite – PGM6208 (Monitor de gases múltiple) | | | | | | | | | |
|---|---|---|---|---|---|---|---|---|---|---|---|---|
| F01923-EM01 | 04/09/2014 | 17:11 | 0 | 24 | 20,9 | 20,9 | 0 | 0 | 0 | 6 | 84 | 29,7 |

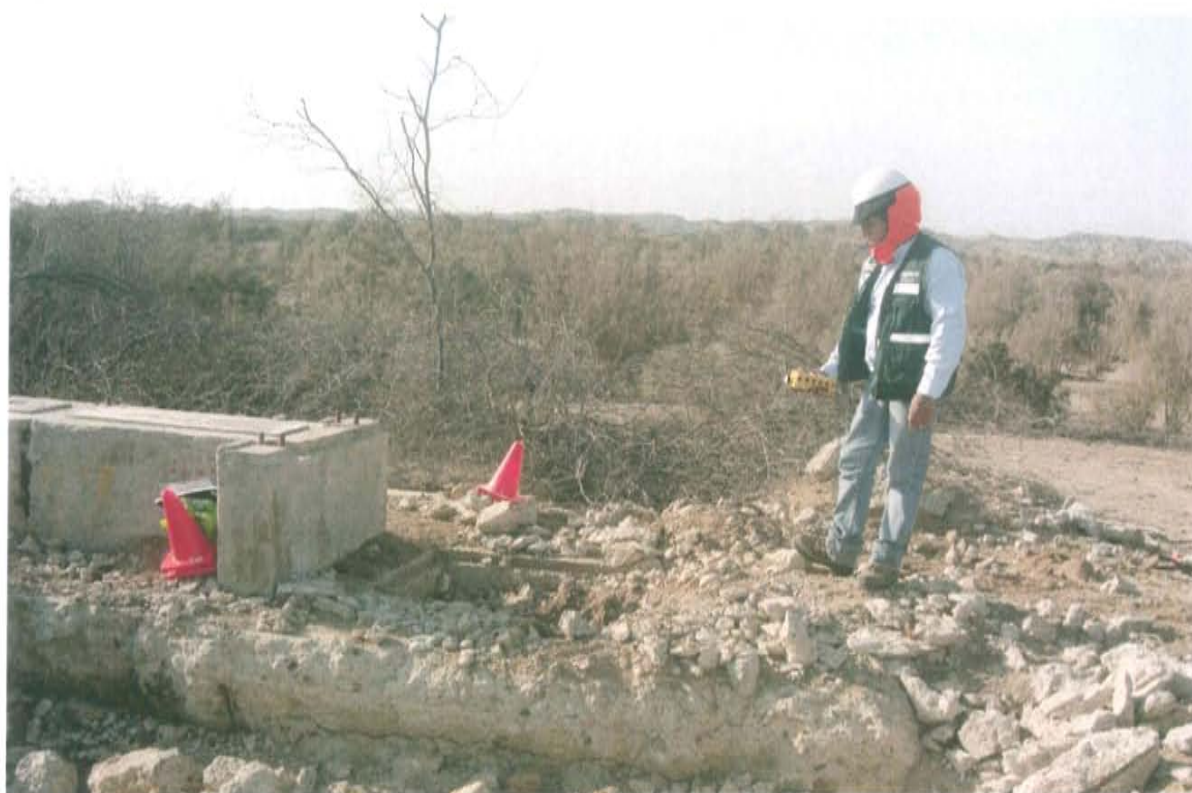
Fotografía N° 6. Mediciones en el punto F01923-VA01, se realizó un recorrido en el área circundante alrededor del Pozo T3947 en un radio de 1 m, con una duración de 10 minutos.

| EQUIPO EMPLEADO | | | MultiRAE Lite – PGM6208 (Monitor de gases múltiple) | | | | | | | | | |
|---|---|---|---|---|---|---|---|---|---|---|---|---|
| F01923-VA01 | 04/09/2014 | 16:54 | 0 | 0 | 20,9 | 20,9 | 0 | 0 | 0 | 0 | 9 | 2,9 |

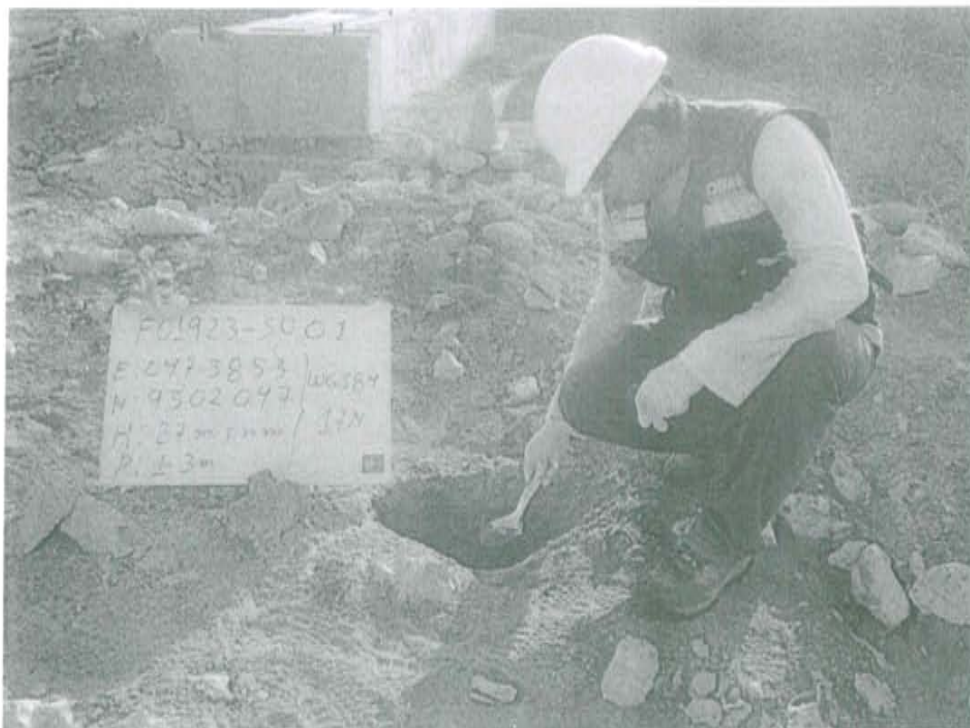
Fotografía N° 1. Toma de muestra de suelo en el punto F01923-SU01, ubicado a 3 m aproximadamente del Pozo T3947.

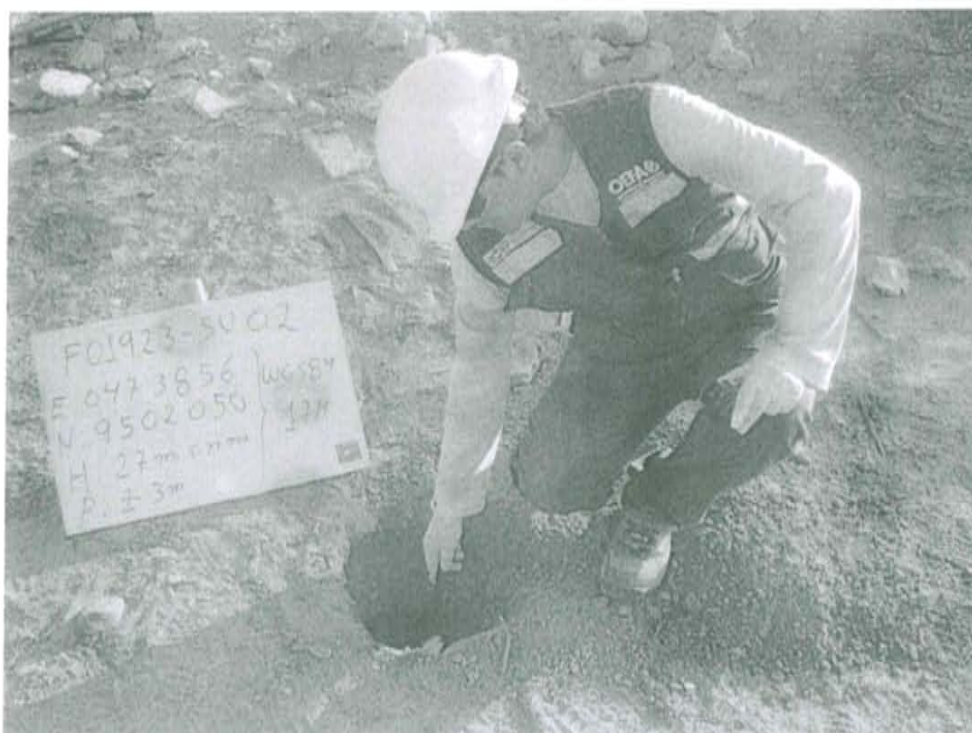
Fotografía N° 2. Toma de muestra de suelo en el punto F01923-SU02, ubicado a 6 m aproximadamente del Pozo T3947.

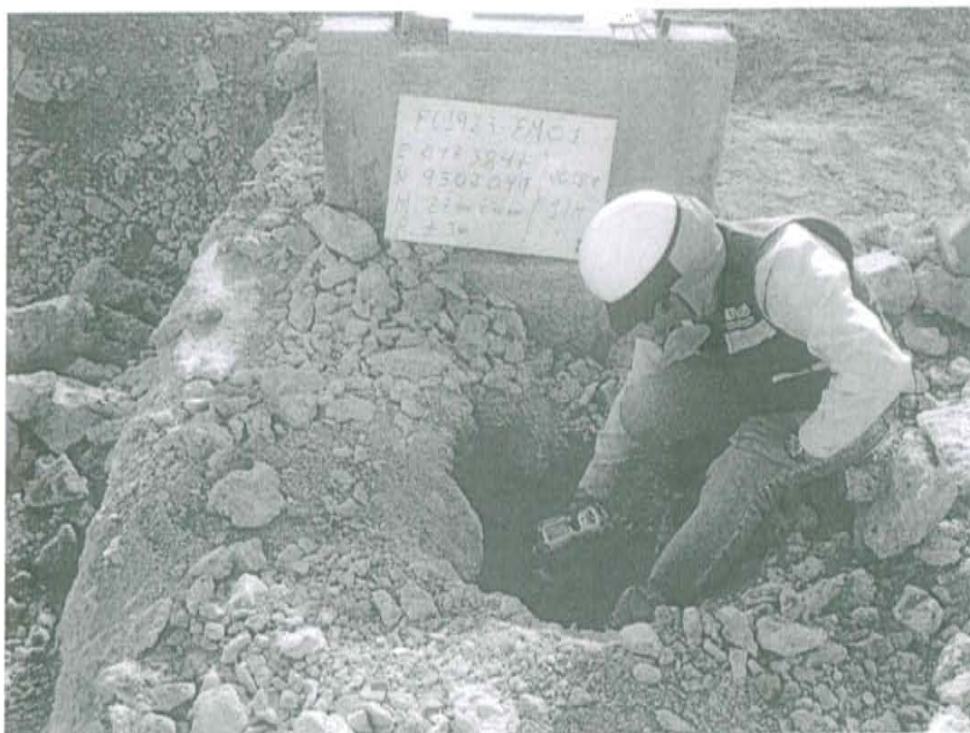
Fotografía N° 1. Medición en el punto F01923-EM01, ubicado en la fuente de emisión en boca del Pozo T3947.

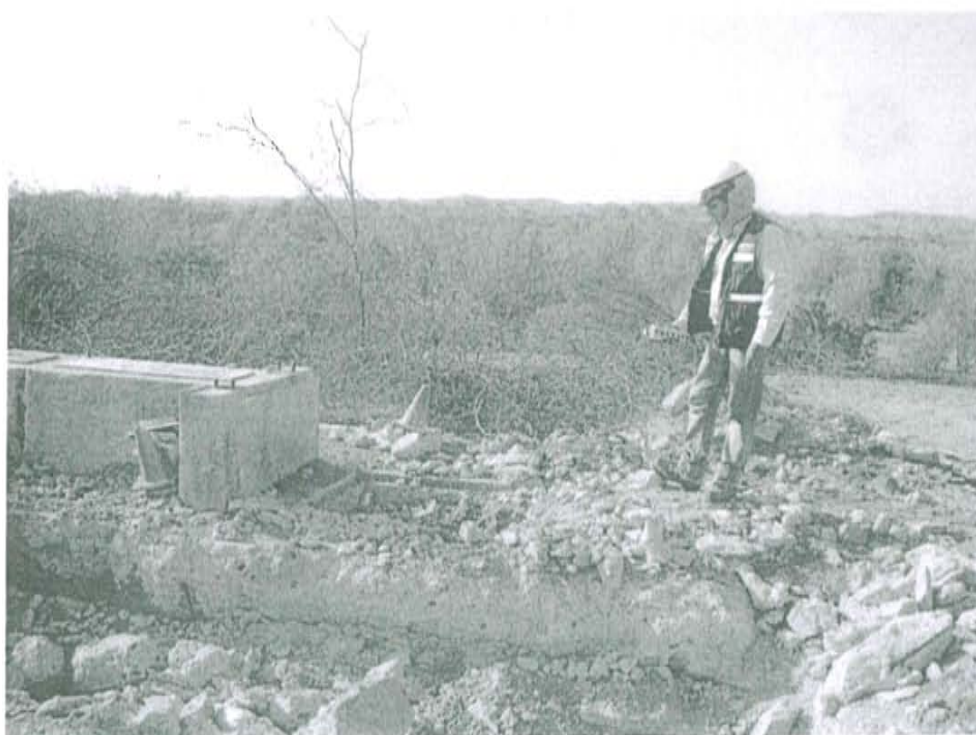
Fotografía N° 2. Mediciones en el F01923-VA01, se realizó en un recorrido en el área circundante alrededor del Pozo en un radio de 1 m, con una duración de 10 minutos.

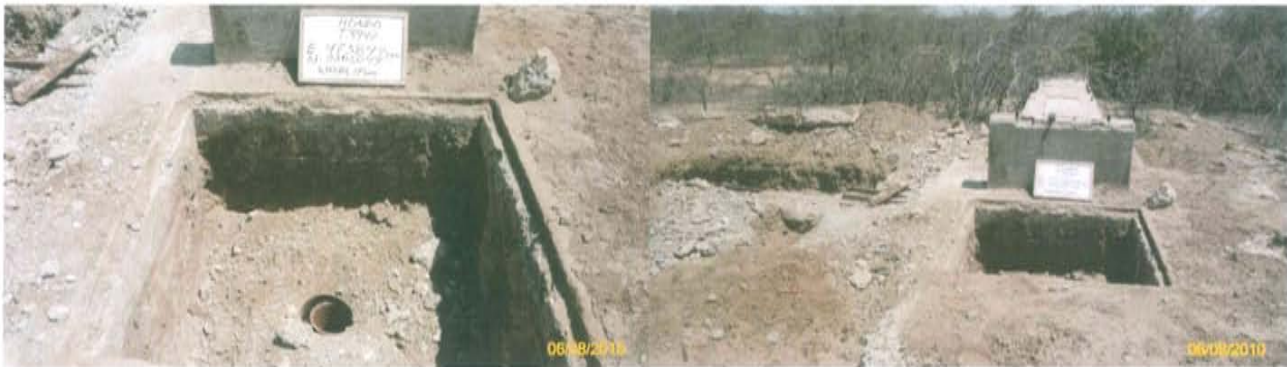
| Se identificó el pozo (ATA). Se ubicó las coordenadas UTM en terraplén superior de la quebrada seca. Se puede apreciar casing descubierto en cantina de 1.5 m <sup>2</sup> y 0.5 m. de profundidad, alrededor se aprecia suelo impregnado con hidrocarburos (montículo de tierra producto de la excavación del pozo), se percibe venteo y fluido dentro del casing, así como residuos sólidos (restos de madera y bloques de concreto) circundantes al mismo. | | |
| Inadecuado abandono del pozo | | |
