INFORME N° 1006 - 2014-OEFA/DE-SDCA

ASUNTO : Identificación de pasivo ambiental del subsector hidrocarburos con código de Ficha OEFA F01698, ubicado en el Lote VII/VI (ex Lote VI), en el distrito de Pariñas de la provincia Talara del departamento de Piura.

FECHA : San Isidro, 30 OCT. 2014

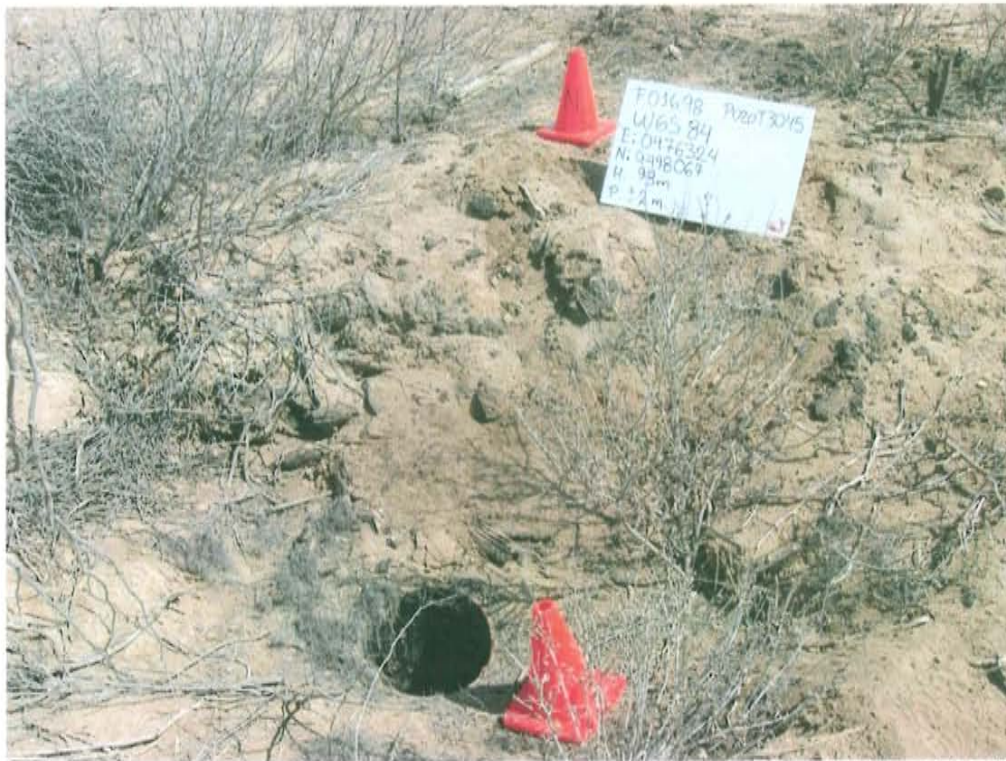
13. Durante la evaluación in situ realizada por el OEFA el 07 de agosto de 2014, se observó un pozo inactivo que se encuentra dentro de un hoyo de poca profundidad el cual abarca un área de aproximadamente de 3,15 m² que posiblemente fue la cantina, no presentaba señales ni cercos de prevención, el cual contaba con acceso vehicular hasta la ubicación del pozo, no presentaba una plataforma diferenciada del medio circundante. Asimismo, se observó un casing (tubería de revestimiento) de 9 plg que se encontró al nivel del suelo aparentemente cortado, el pozo no tenía brida ni válvulas que aseguren su hermetismo por lo que se le consideró como un pozo abierto. No se observaron afloramientos de fluidos desde el pozo ni se percibieron olores a hidrocarburos procedentes del pozo (ver anexos 1, 2 y 3).

17. En ese sentido, de la revisión de los antecedentes y las observaciones en campo se tiene que el pozo se encuentra mal abandonado, toda vez que no cumple con las condiciones de abandono establecidas en el Decreto Supremo N° 032-2004-EM - Reglamento de las Actividades de Exploración y Explotación de Hidrocarburos, como no contar con un último tapón de cemento desde los doscientos (200) metros de profundidad hasta la superficie, conforme se establece en el Artículo 200° del Decreto Supremo N° 032-2004-EM⁶. Asimismo, el pozo debería contar con una varilla de acero de dos (2) metros de altura con el número del pozo soldado a la plancha que tapa el pozo y la cantina debería ser rellenada, tal como se establece en el Artículo 203° del Decreto Supremo N° 032-2004-EM⁷.

Fotografía N° 1. Identificación del pozo inactivo con código PERUPETRO T3045. Presenta casing sin válvulas que aseguren su hermetismo.

- (i) El pozo identificado con código PERUPETRO T3045, califica como un pozo mal abandonado toda vez que no cuenta con tapones en sus intervalos abiertos, ni con una varilla de acero de dos (2) metros de altura con el número del pozo, ni con la cantina rellena, tal como se establece en los Artículos 200° y 203° del Decreto Supremo N° 032-2004-EM - Reglamento de las Actividades de Exploración y Explotación de Hidrocarburos.

- 43. Conforme a las conclusiones expuestas, se recomienda remitir el presente Informe a la Dirección General de Asuntos Ambientales Energéticos del Ministerio de Energía y Minas, para su conocimiento y fines pertinentes.

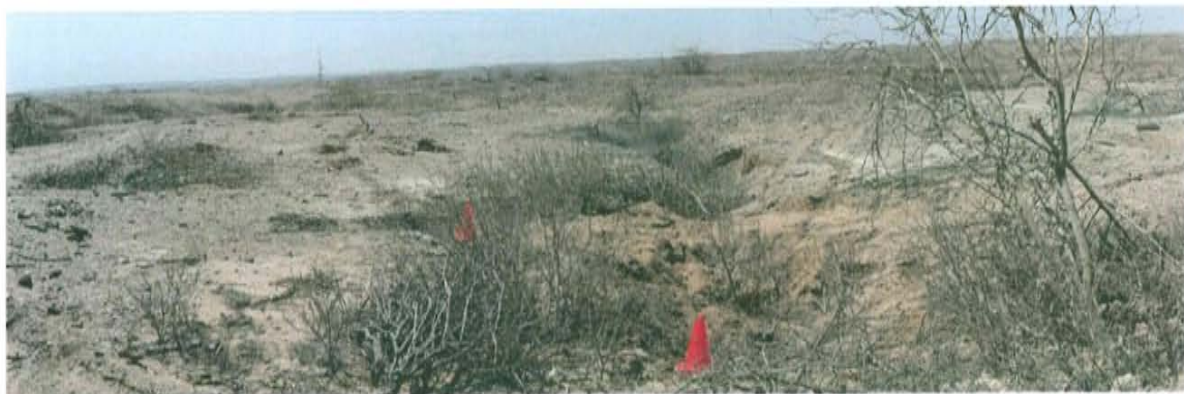
12. El área evaluada se encuentra en una zona desértica, presenta topografía plana con superficies depresionadas, de escasa vegetación propia del lugar principalmente fabáceas (Faique), se encuentra a 1000 m de la quebrada Pariñas la cual no se encuentra activa así como otras redes de drenaje existentes en el área, el suelo es arenoso pero en la zona se observa suelo pedregoso ligeramente compactado que no es propio del lugar; se observó acumulación de diferentes residuos sólidos en los alrededores, se encuentra a 10 m del lado norte del cerco perimétrico del Grupo Aéreo N° 11.

Fotografía N° 2. Vista panorámica del área circundante del pozo inactivo T3045.

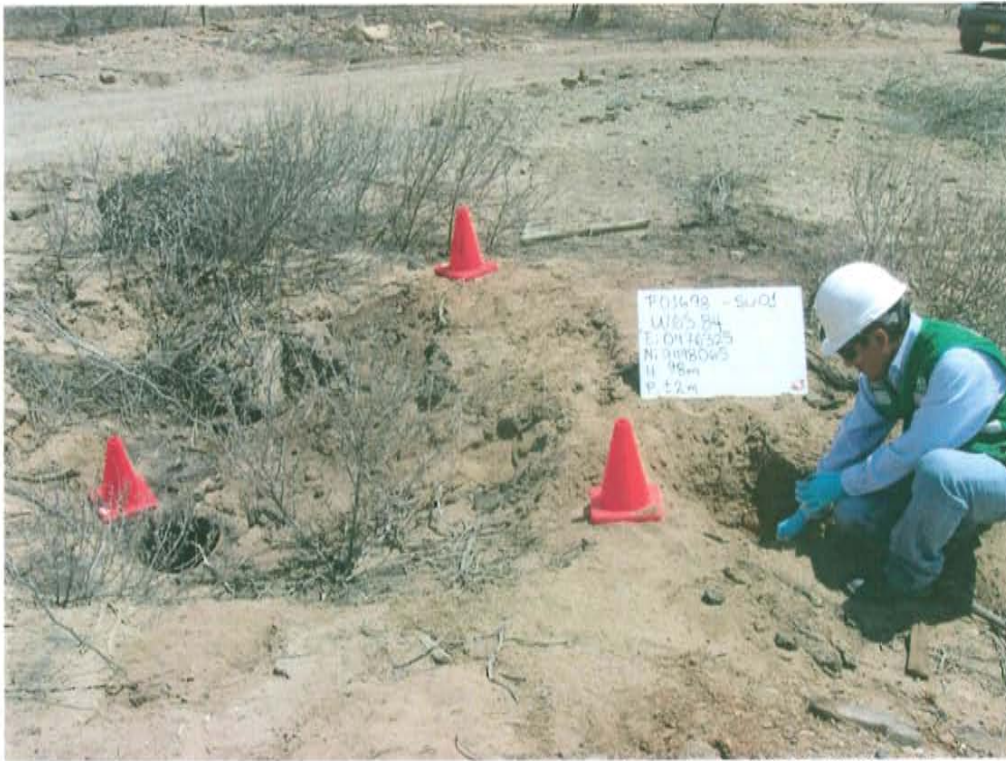
21. Los resultados obtenidos del análisis en laboratorio evidencian la presencia de suelo contaminado con hidrocarburos, dado que las concentración correspondiente a la Fracción de hidrocarburos F3 (C28-C40), de la muestra F01698-SU02, superan el ECA para suelo de uso agrícola.
22. A continuación se realiza la estimación del nivel de riesgo en función del parámetro Fracción de hidrocarburos F3 (C28-C40), debido a que presentó el valor más alto en la valoración (% que supera el ECA) entre el resto de parámetros considerados para la evaluación.

Fotografía N° 3. Toma de muestra de suelo en el punto F01698-SU01 ubicado a 1,5 m al norte del Pozo T3045.

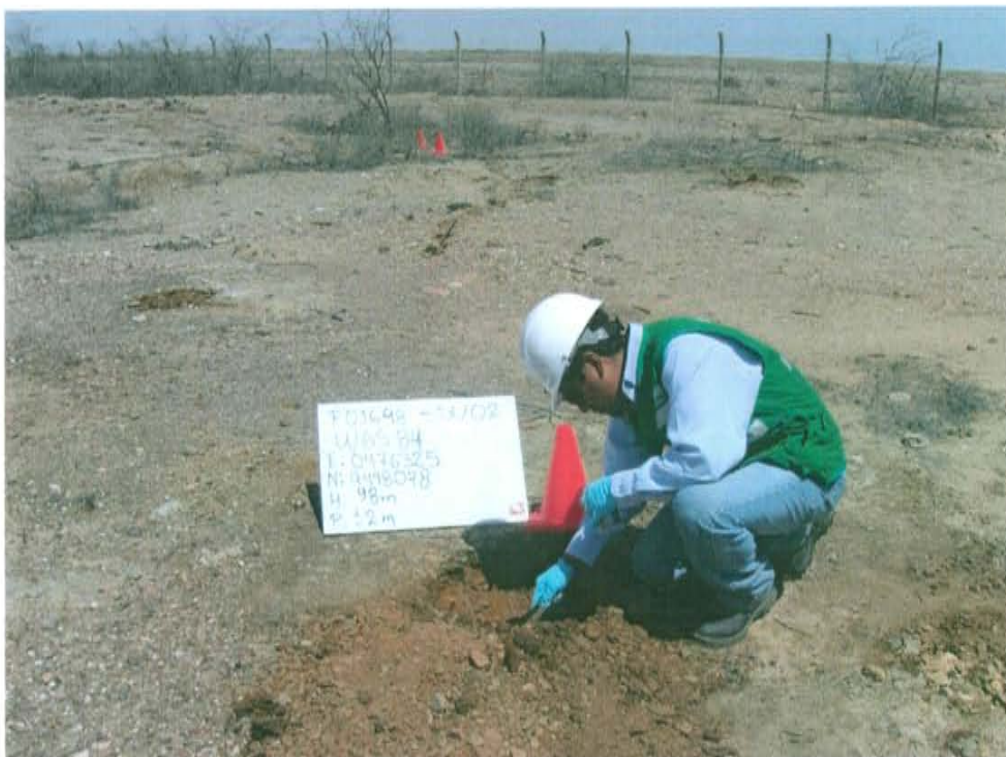
Fotografía N° 4. Toma de muestra de suelo en el punto F01698-SU02 ubicado a 14 m al norte del Pozo T3045.

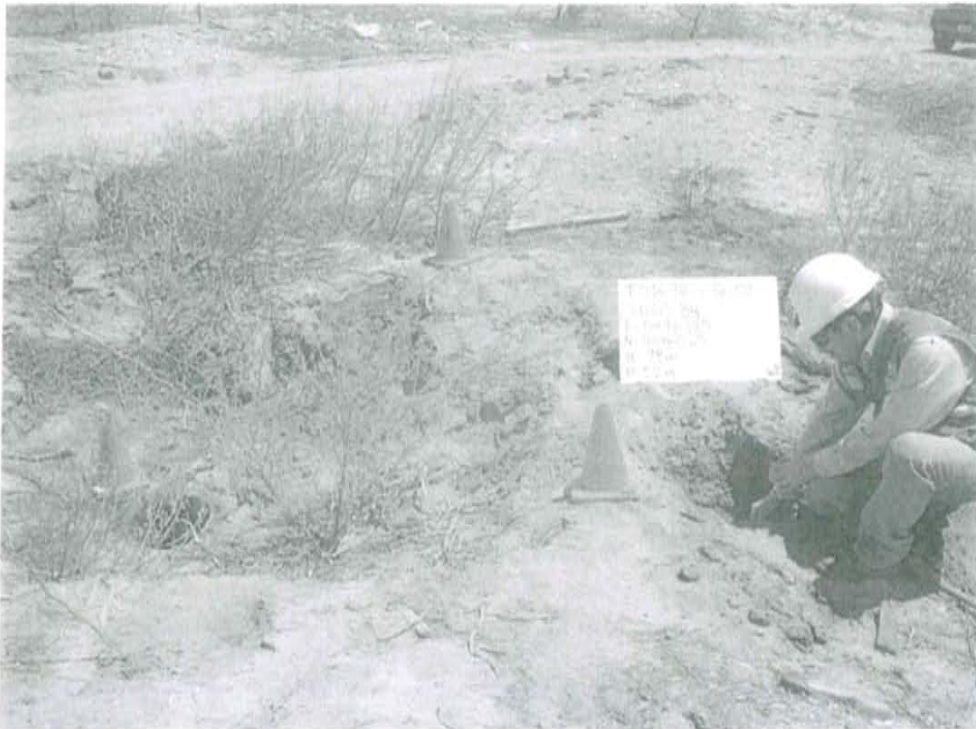
Fotografía N° 1. Toma de muestra de suelo en el punto F01698-SU01 ubicado a 1,5 m al norte del Pozo T3045

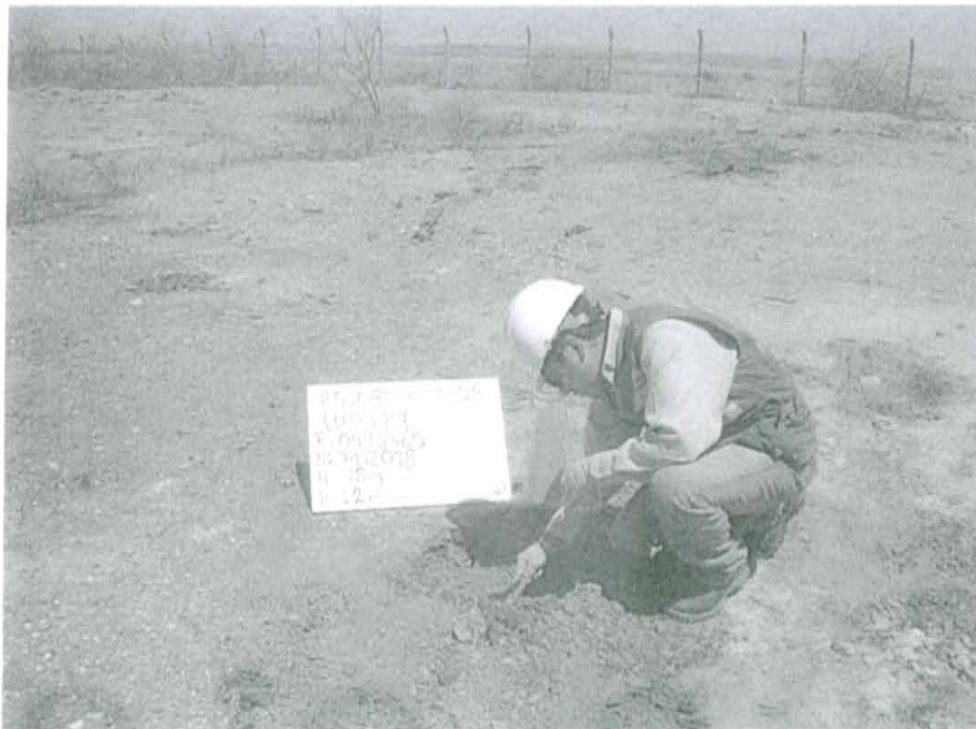
Fotografía N° 2. Toma de muestra de suelo en el punto F01698-SU02 ubicado a 14 m al norte del Pozo T3045

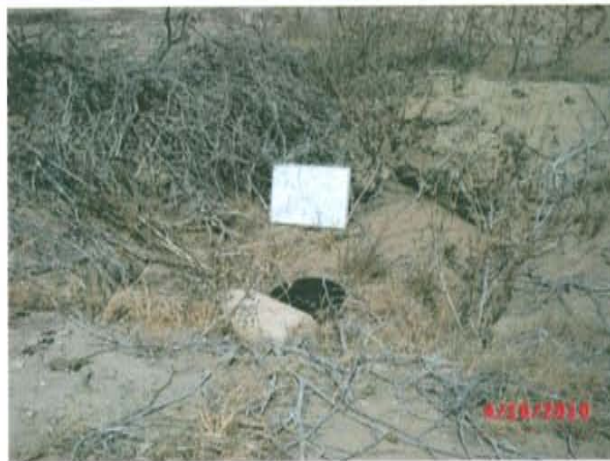
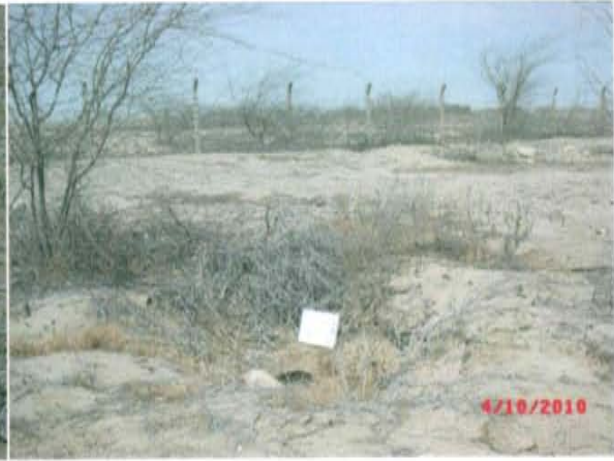
3. REGISTRO FOTOGRÁFICO

El pozo DPA T3045 se encuentra sin cabezal y casing a nivel de superficie. Pozo no tiene acceso ni plataforma. En superficie se visualiza base de concreto.

4. CAUSA / ORIGEN
Pozo mal abandonado
5. TIPOS DE PASIVOS AMBIENTALES (Marque con X el que corresponda).
