**INFORME N° 505 - 2015-OEFA/DE-SDCA-CIPASH**

**ASUNTO** : Identificación de pasivo ambiental del subsector hidrocarburos  
con código de Ficha OEFA F01007, ubicado en el Lote I, en el  
distrito de Pariñas de la provincia Talara del departamento de  
Piura.

### III. IDENTIFICACIÓN DE PASIVO AMBIENTAL DEL SUBSECTOR HIDROCARBUROS CON CÓDIGO DE FICHA OEFA F01007

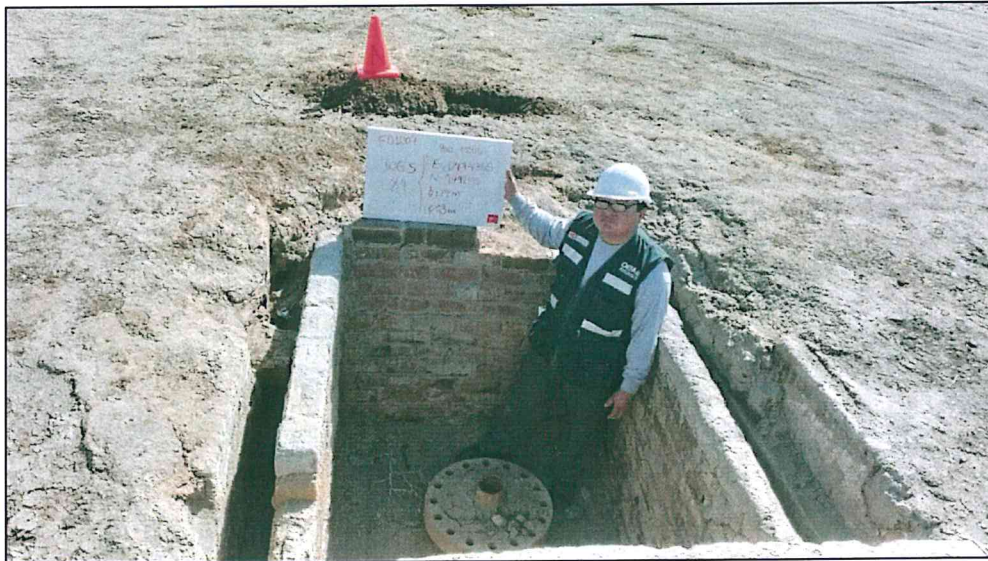
14. Durante la evaluación *in situ* realizada por el OEFA el 27 de mayo de 2014, se observó un pozo petrolero inactivo sobre un terreno no habilitado, el cual posee acceso vehicular directo. El pozo tiene casing con cabezal incompleto y sin válvula que asegure su hermetismo. Posee una cantina deteriorada conformada por ladrillos con 1,2 m de profundidad, sin embargo no se evidenció afloramiento de hidrocarburos, ni se percibió emisiones gaseosas fugitivas provenientes del pozo. Se encuentra a 100 m de un pozo activo y por el lado este del pozo inactivo existe una línea de conducción de hidrocarburos (ver anexos 1, 2 y 3).
15. Para la evaluación del suelo en el área circundante al pozo se realizó un recorrido y exploración, con la finalidad de determinar la presencia de hidrocarburos estableciéndose

Fotografía N° 1. Vista del Pozo T5106, casing con cabezal incompleto y sin válvula que asegure su hermetismo.

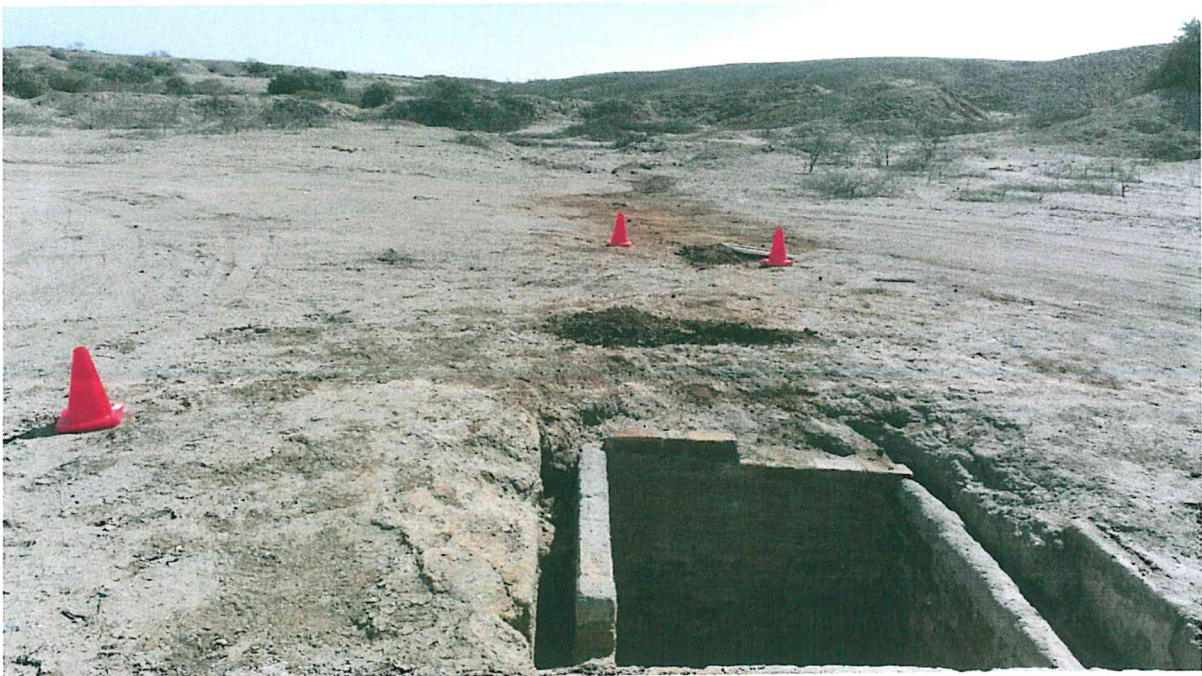
Fotografía N° 2. Vista panorámica del pozo, se observa bosque seco alrededor de la cantina deteriorada.

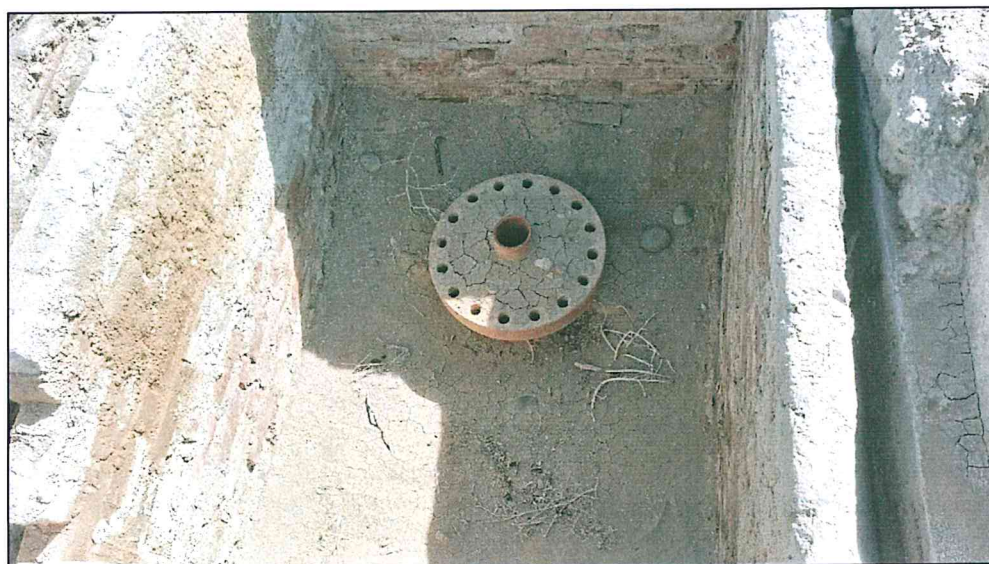
| Factores | Escenarios | Puntuación |
|---|---|---|
| <b>Potencial de colapso</b> | Estructura del pozo mal abandonado se encuentra dentro de una cantina deteriorada con un altura menor a 1,5 m. | 1 |

Fotografía N° 3. Ubicación del casing dentro de la cantina en deterioro conformada por ladrillos con 1,2 m de profundidad.

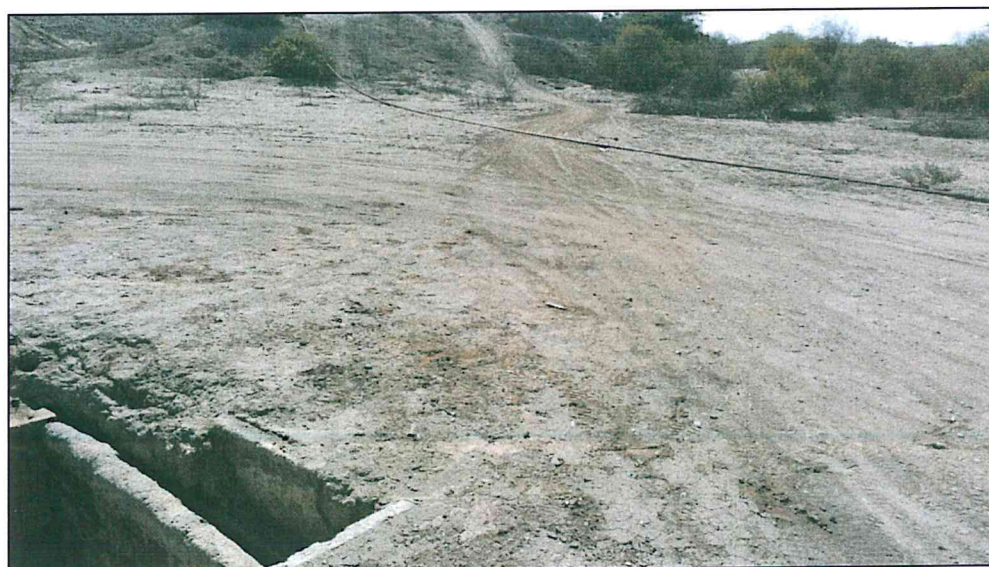
Fotografía N° 4. Vista de la línea de conducción de hidrocarburos existente al lado este del Pozo Pozo T5106.

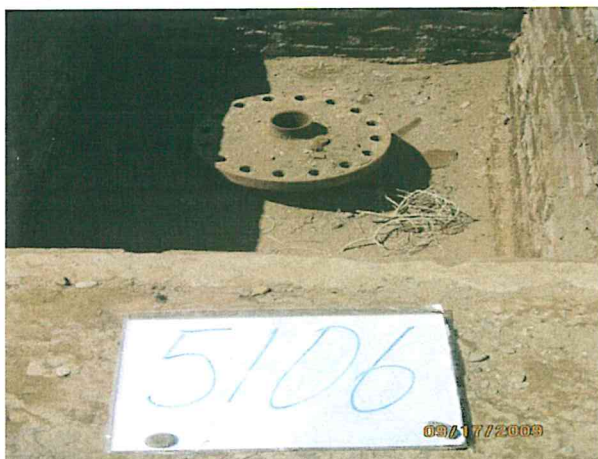
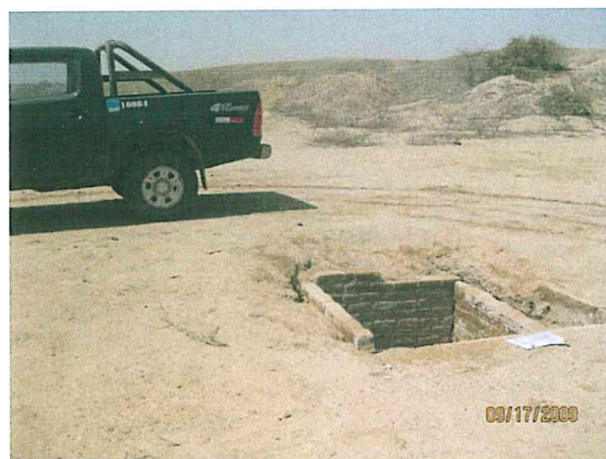
**3. REGISTRO FOTOGRÁFICO**

El pozo abierto y seco sobresale al nivel de la base del hoyo de ladrillos donde se ubica, existe su plataforma de relieve suave y posee vegetación al entorno. Cuenta con acceso vial directo y fue considerado como pasivo ATA.

Por inadecuado abandono de pozo de la anterior actividad de hidrocarburos.
