INFORME N° 308 - 2014-OEFA/DE-SDCA-CIPASH

ASUNTO : Identificación de pasivo ambiental del subsector hidrocarburos con código de Ficha OEFA F01290, ubicado en el Lote VII/VI (ex Lote VI), en el distrito de Lobitos de la provincia Talara del departamento de Piura.

III. IDENTIFICACIÓN DE PASIVO AMBIENTAL DEL SUBSECTOR HIDROCARBUROS CON CÓDIGO DE FICHA OEFA F01290

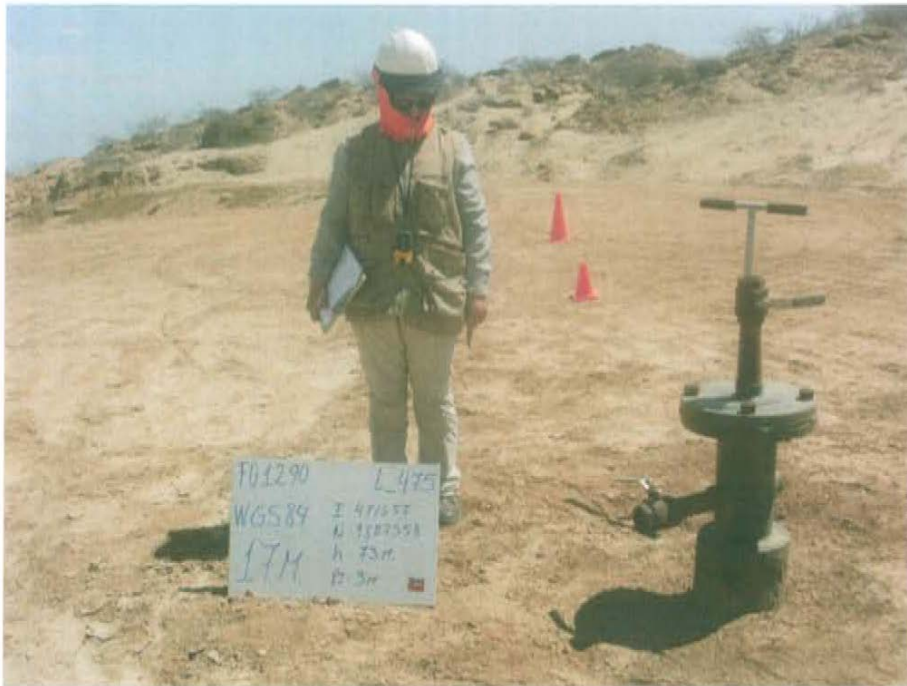
14. Durante la evaluación in situ realizada por el OEFA el 06 de julio del 2014, se observó un pozo inactivo, que no se encontró cercado ni señalizado, el casing presentó cabezal que sobresalía 1 m de la superficie del terraplén, además, contaba con brida de 17 pulgadas de diámetro sobre la cual emerge una tubería de reducción de 3 pulgadas de diámetro

con válvula cerrada; también se visualizó una válvula lateral cerrada; sin embargo en las condiciones en las que se encuentran las válvulas no aseguran su hermetismo. No se percibió emisiones gaseosas ni se observó afloramiento de fluidos provenientes del pozo. (ver anexos 1, 2 y 3).

Fotografía N° 1. Pozo expuesto al ambiente, cuenta con cabezal formado por una brida y tubería de reducción cerrada, que sobresale 1 m sobre la base del terraplén.

16. En ese sentido, de la revisión de los antecedentes y las observaciones en campo se tiene que el pozo se encuentra mal abandonado, toda vez que no se encuentra herméticamente cerrado ni en condiciones seguras para el abandono, conforme se establece en el Artículo 2° del Decreto Supremo N° 032-2004-EM - Reglamento de las Actividades de Exploración y Explotación de Hidrocarburos⁶.

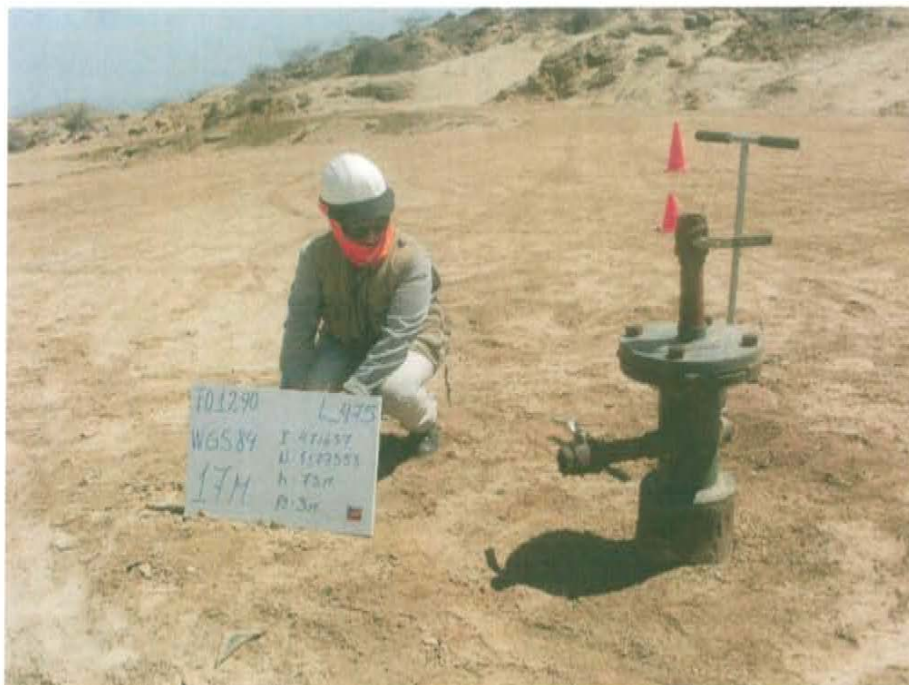
13. El pozo se ubica en una colina a 73 msnm, en la cual se ha efectuado un corte del terreno para la habilitación del terraplén de 300m² y vía de acceso. La vegetación se encuentra colindante con el terraplén donde predomina el "algarrobo". Cabe precisar que durante la evaluación no se observó cursos de agua en los alrededores ni viviendas sin embargo a 56 metros al noroeste hay un pozo en actividad.

Fotografía N° 2. Terraplén con ligera pendiente del 8-12%, recientemente habilitado y con vía de acceso directo al pozo.

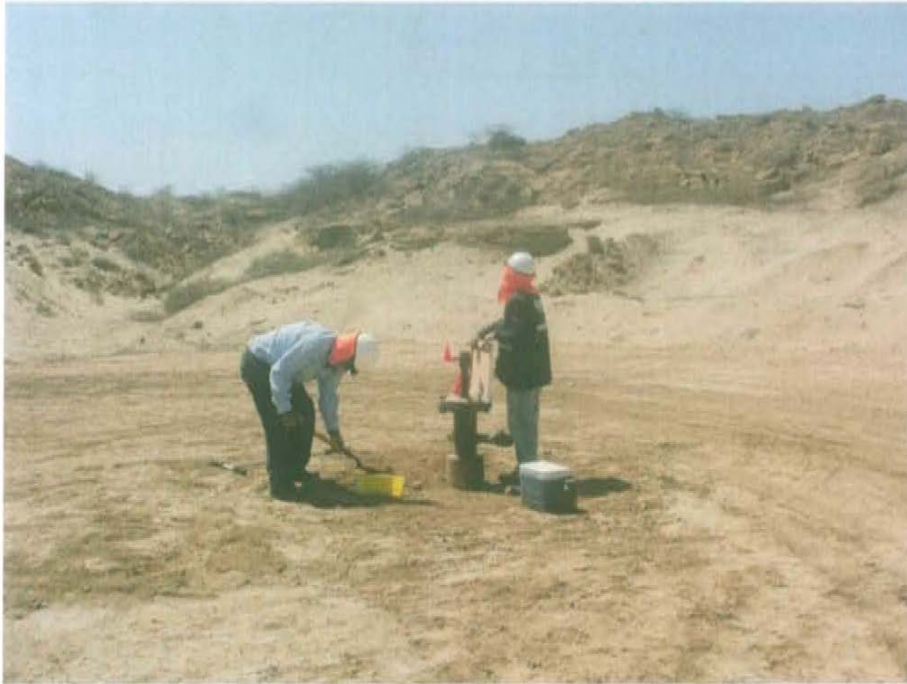
Fotografía N° 3. EL pozo se ubica en una zona de colinas bajas moderadamente disectadas con vegetación predominante de algarrobos, ubicados fuera del terraplen no se observa cursos de agua activos

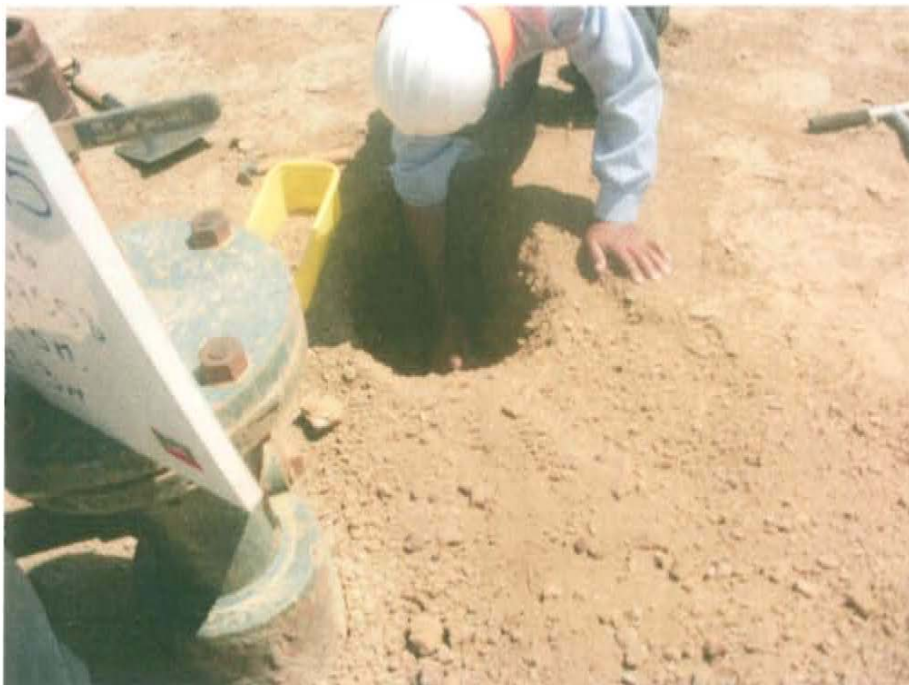
20. Los resultados obtenidos muestran la presencia de hidrocarburos en el suelo, correspondiente a la Fracción de hidrocarburos F2 (C₁₀-C₂₈) y Fracción de hidrocarburos F3 (C₂₈-C₄₀); sin embargo, sus concentraciones no superan el ECA⁷ para Suelo de uso

Fotografía N° 4. superficialmente no se observa suelos con hidrocarburos, pero al aperturar hoyos se percibe cambio de coloracion y ligero olor a hidrocarburos.

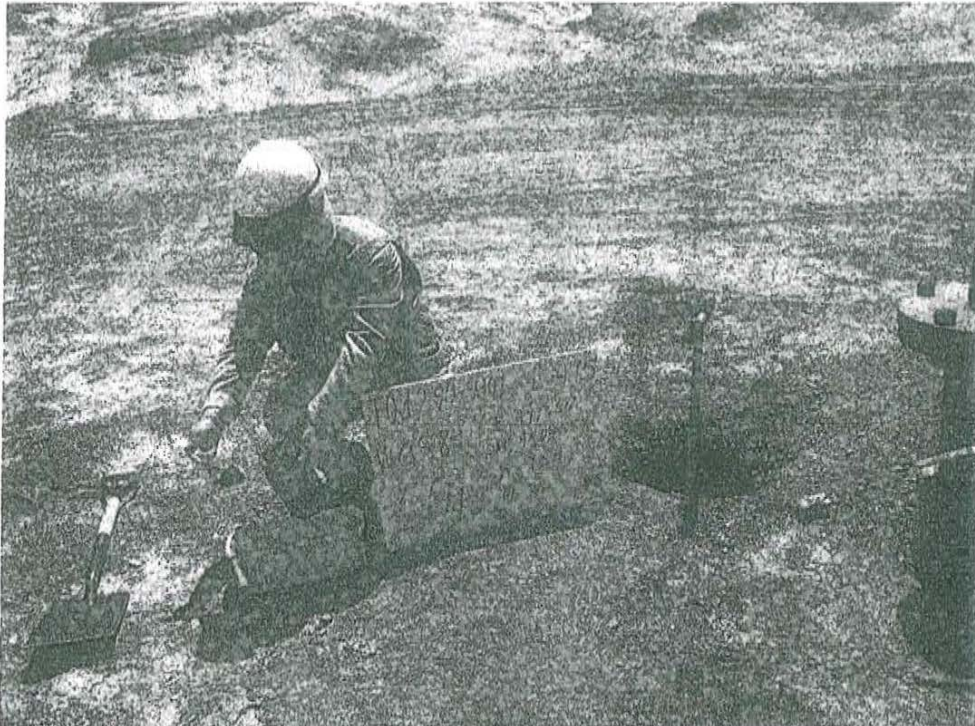
Fotografía N° 1. Toma de muestra de suelo en el punto F01290-SU01 ubicado a 0.6 m del Pozo L_475

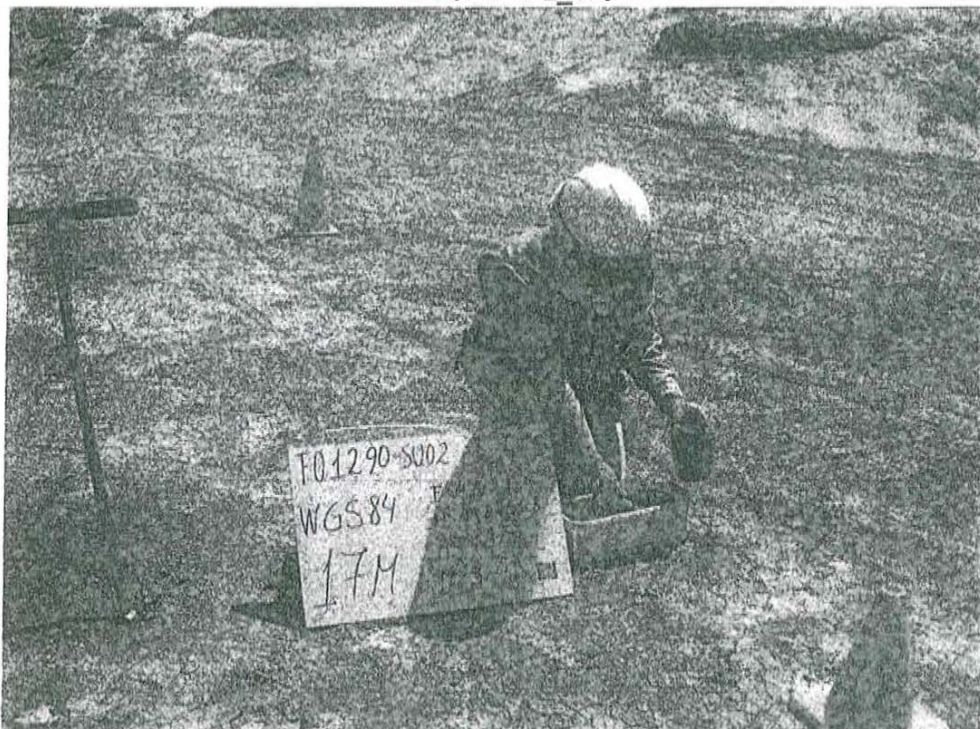
Fotografía N° 2. Toma de muestra de suelo en el punto F01290-SU02 ubicado a 8.0 m del Pozo L_475

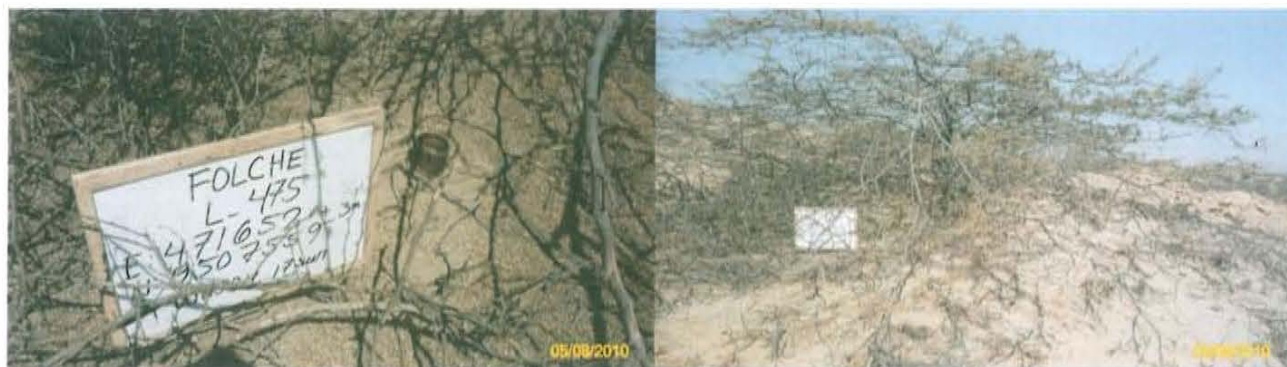
3. REGISTRO FOTOGRÁFICO

Se identificó el pozo (ATA). Se ubicó las coordenadas UTM en la cima de una loma. Se puede apreciar casing obstruido con tierra, no se aprecia suelo impregnado con hidrocarburos, tampoco se percibe venteo o fluido dentro del casing, no se observa residuos sólidos circundantes al mismo.

Inadecuado abandono del pozo
