INFORME N° 17 - 2014-OEFA/DE-SDCA-CIPASH

ASUNTO : Identificación de pasivo ambiental del subsector hidrocarburos
con código de Ficha OEFA F01564, ubicado en el Lote VII/VI (ex
Lote VI) en el distrito de Lobitos de la provincia Talara del
departamento de Piura.

III. IDENTIFICACIÓN DE PASIVO AMBIENTAL DEL SUBSECTOR HIDROCARBUROS CON CÓDIGO DE FICHA OEFA F01564

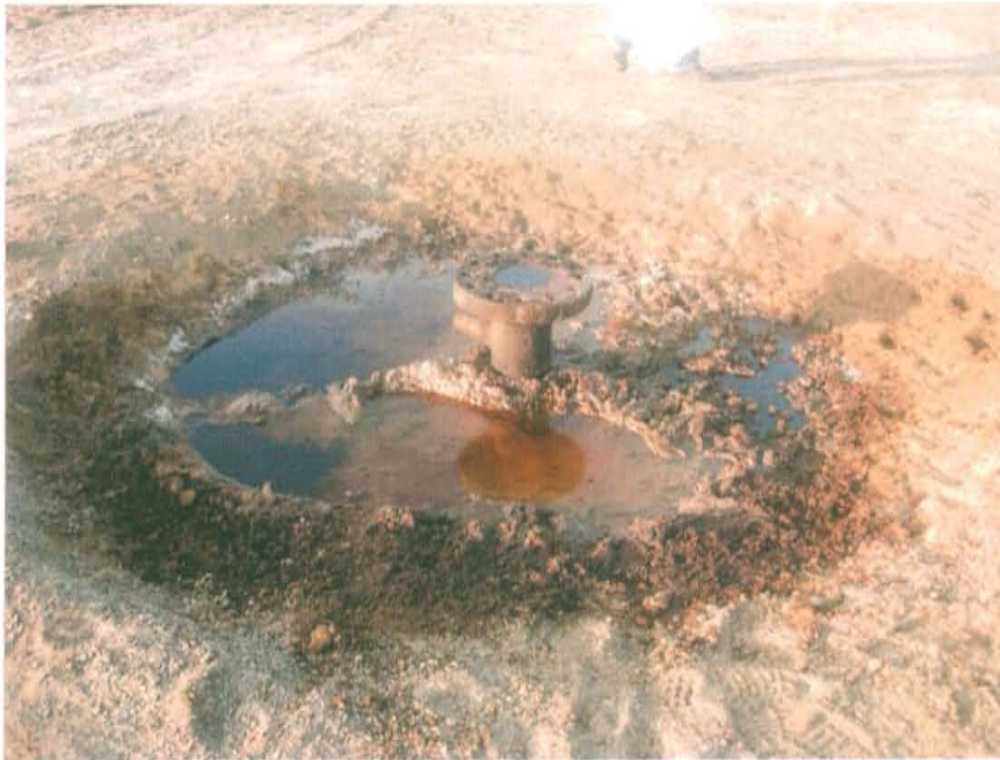
14. De la visita realizada por el OEFA se encontró un pozo petrolero inactivo que cuenta con terraplén y acceso vehicular directo al pozo. El casing encontrado presentó brida de 15 plg sin embargo no cuenta con cabezal o válvula u otro dispositivo que asegure su hermetismo. El casing se encontraba ubicado dentro de un hundimiento del terreno y estaba expuesto

0,35 m sobre la superficie del fondo del hoyo. Se observó afloramiento superficial de fluido que posiblemente corresponde a una mezcla entre agua e hidrocarburo que se encuentra cubriendo parcialmente el hoyo donde se ubica el casing. Se percibieron emisiones gaseosas provenientes del pozo. Cabe resaltar que la brida encontrada durante la visita no se observó durante la visita de OSINERMIN donde solamente se aprecia el casing ubicado al nivel de la superficie del suelo (ver anexos 1, 2 y 3).

Fotografía N° 1. Pozo con código PERUPETRO LJ_68 inactivo mal abandonado sobresale una altura de 0,35 m sobre el nivel de la superficie.

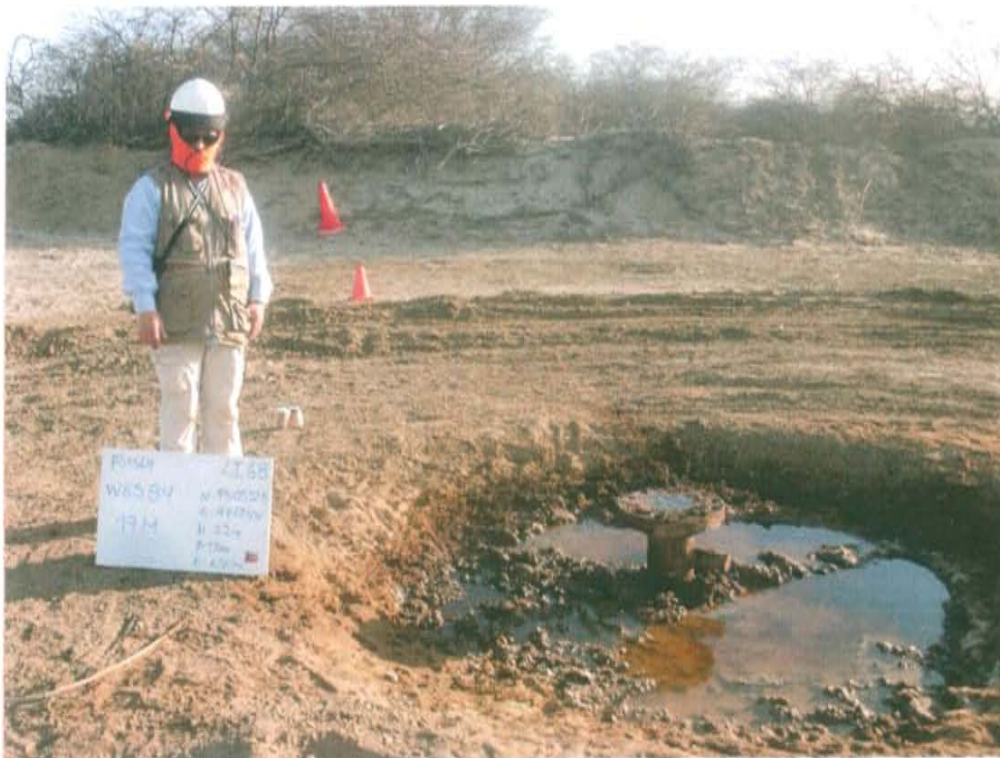
Fotografía N° 2. Vista del pozo LJ_68 y sus alrededores donde se puede observar la presencia de vegetación arbustiva seca así como afloramiento de fluido en las inmediaciones del pozo.

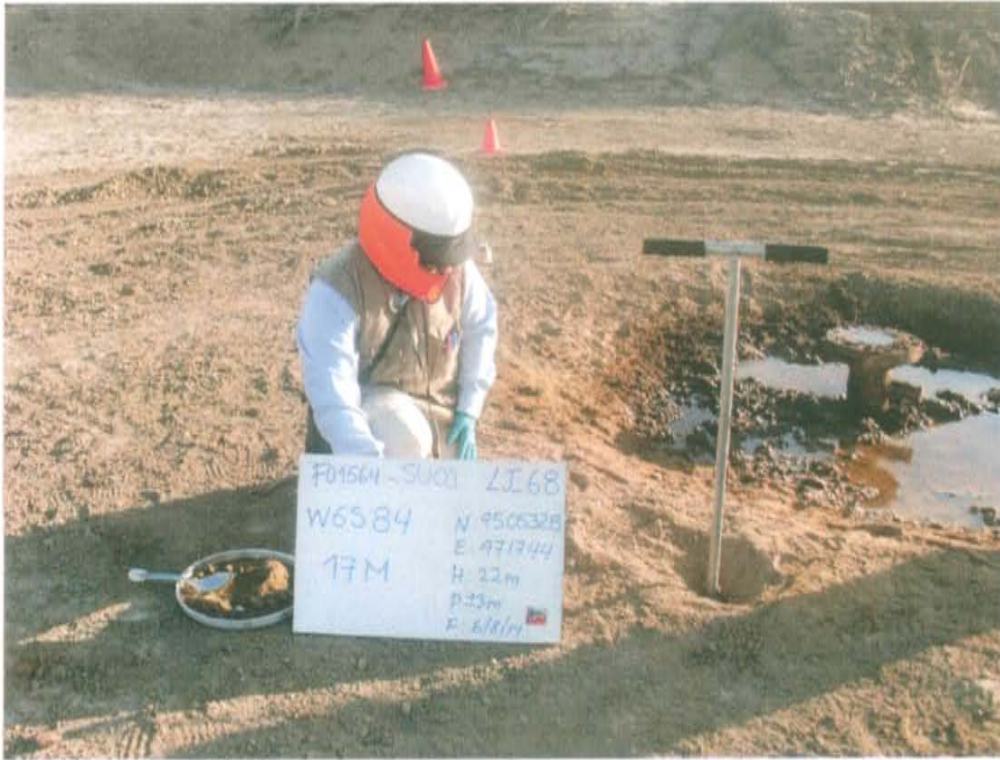
Fotografía N° 3. Toma de muestra de suelo en el punto F01564-SU01, ubicado a 1,8 m aproximadamente al suroeste del Pozo LJ_68.

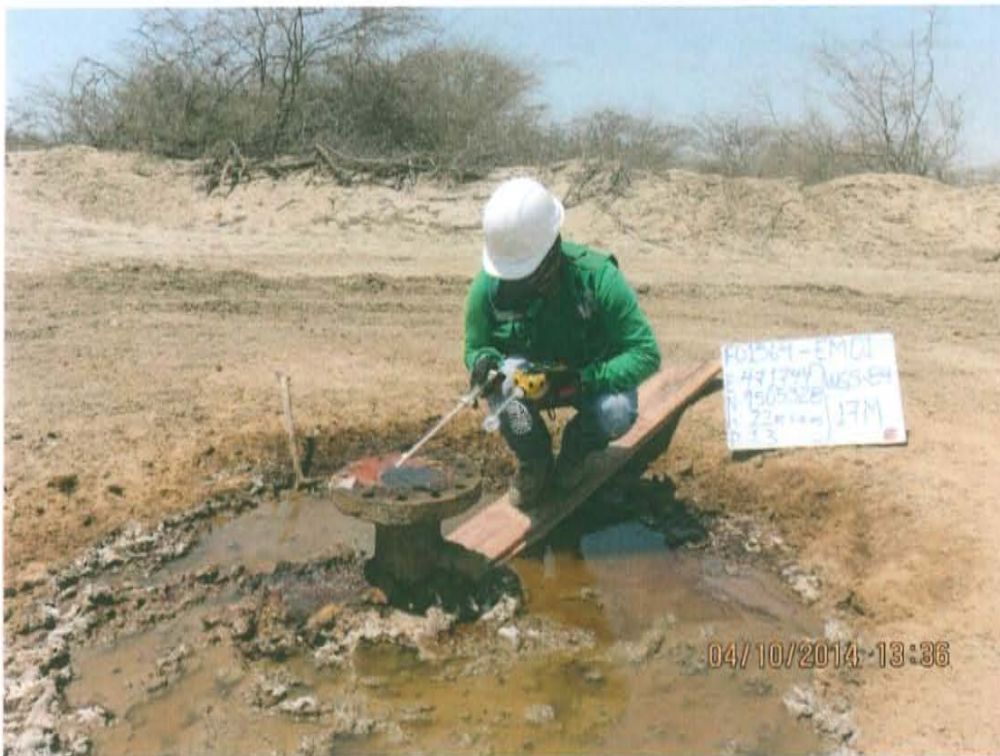
Fotografía N° 4. Medición en el punto F01564-EM01, ubicado en la boca del pozo.

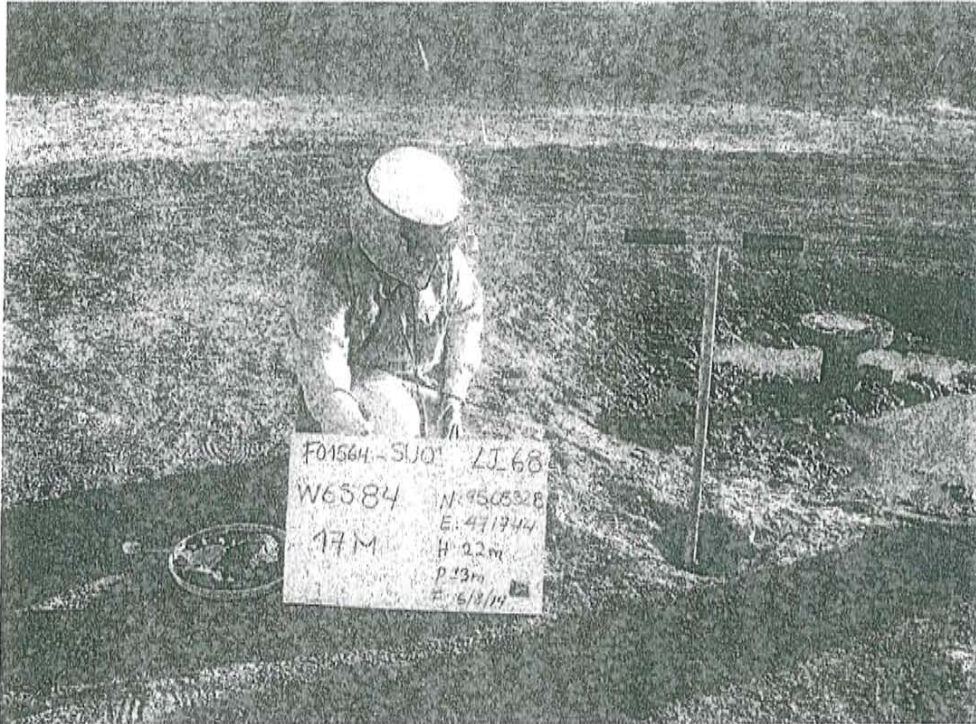
Fotografía N° 1. Toma de muestra de suelo en el punto F01564-SU01, ubicado a 1,8 m aproximadamente al suroeste del Pozo LJ_68.

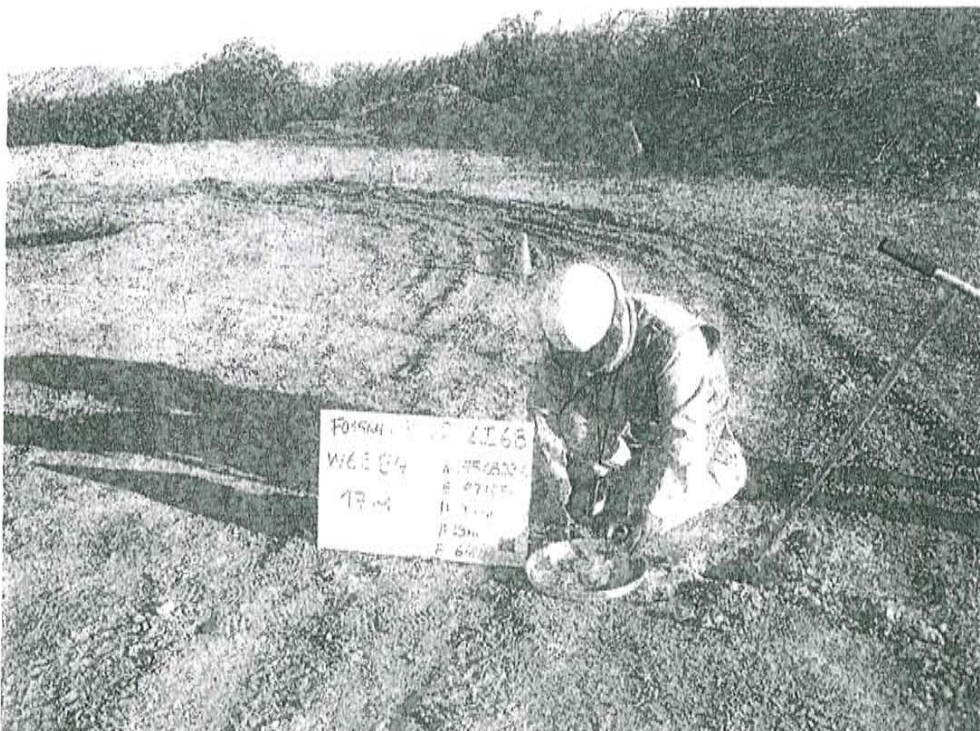
Fotografía N° 2. Toma de muestra de suelo en el punto F01564-SU02, ubicado a 10 m aproximadamente al sureste del Pozo LJ_68.

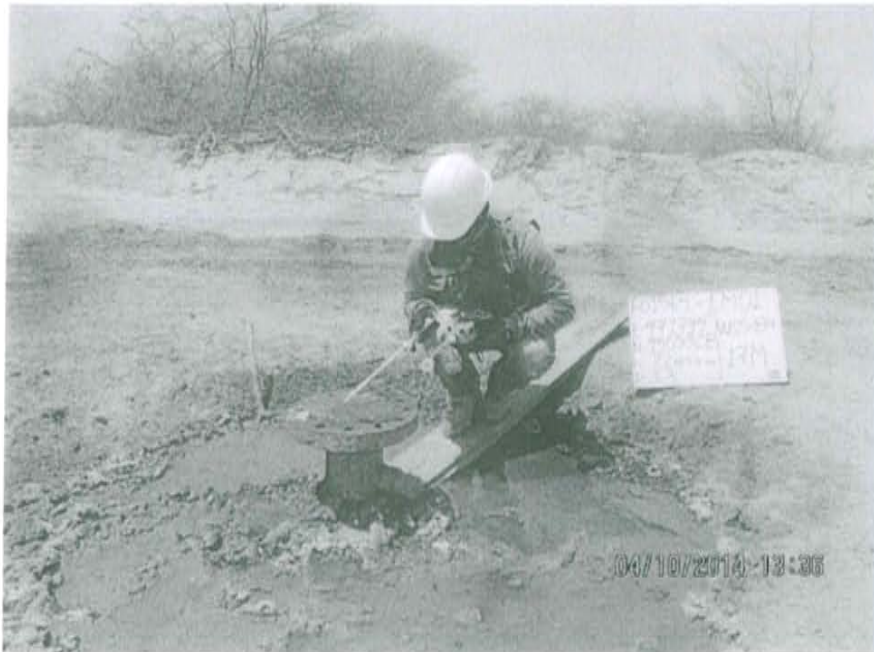
Fotografía N° 1. Medición en el punto F01564-EM01, ubicado en la boca del pozo.

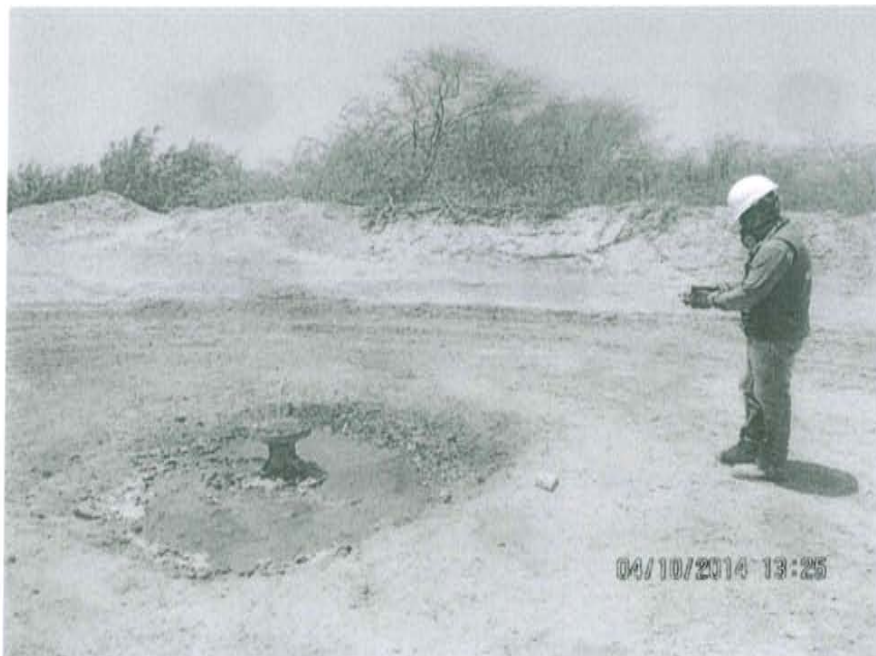
Fotografía N° 2. Mediciones en F01564-VA01, recorrido en el área circundante alrededor del pozo.

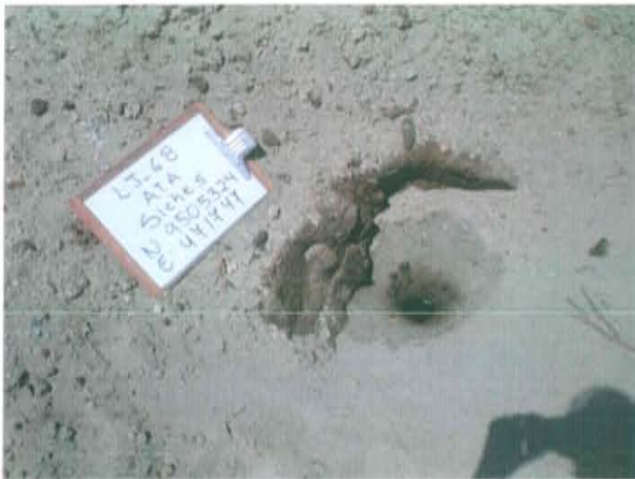
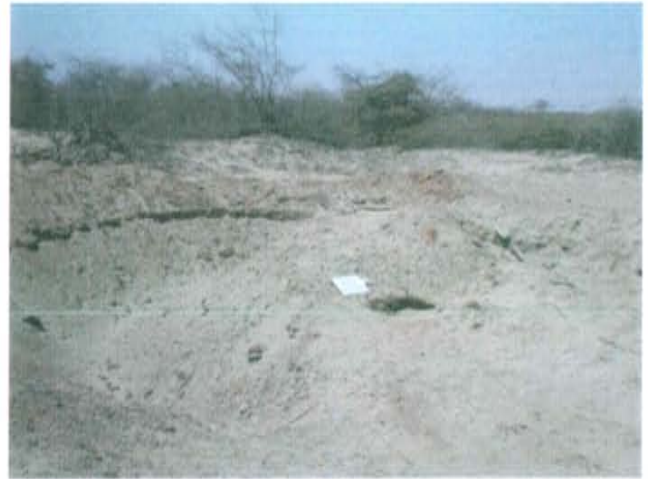
3. REGISTRO FOTOGRÁFICO

En la plataforma del pozo ATA LJ_68 se observó suelos impregnados con hidrocarburos a nivel de superficie, no se observaron poblaciones cercanas, no existen vías de acceso hacia el pozo. Las especies vegetales identificadas fueron Algarrobo, Espino, Zapote, Gramíneas y otras.

Pozo mal abandonado
