**INFORME N° 267 - 2014-OEFA/DE-SDCA-CIPASH**

ASUNTO : Identificación de pasivo ambiental del subsector hidrocarburos con código de Ficha OEFA F01639, ubicado en el Lote VII/VI (ex Lote VI), en el distrito de Pariñas de la provincia Talara del departamento de Piura.

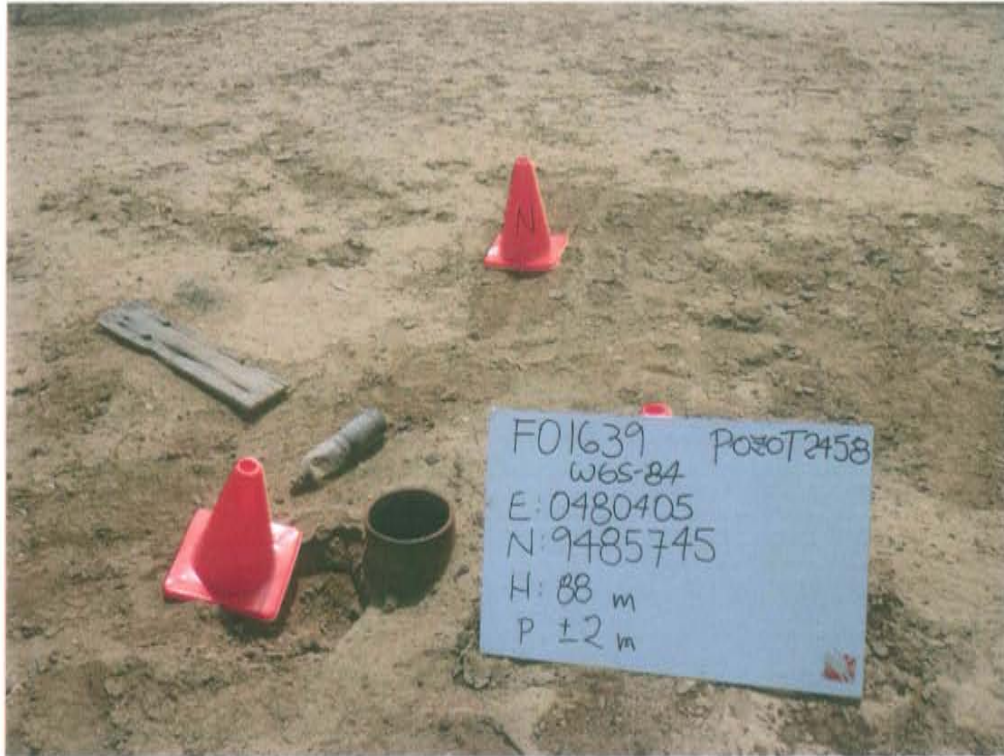
14. Durante la evaluación in situ realizada por el OEFA el 10 de agosto de 2014, se observó un pozo inactivo con casing corroído, a una altura de 0,31 m sobre el nivel del suelo y 6,6 plg de diámetro, sin tapón y sin válvula que aseguren su hermetismo por lo que se le considero como pozo abierto. En el área de ubicación del pozo se puede observar suelos con impregnación de hidrocarburos y percibir olores de emisiones de gases provenientes del pozo evaluado, sin embargo, no se visualiza restos de la cantina en los alrededores. Existe acceso al pozo vía una trocha carrozable de ligera pendiente que pasa a 15 m de distancia con relieve ondulado y modificado por reciente escorrentia de agua y lodo.

Fotografía N° 1. Pozo inactivo de la ficha F01639 que muestra casing de superficie a 0,31 m sobre el nivel del suelo.

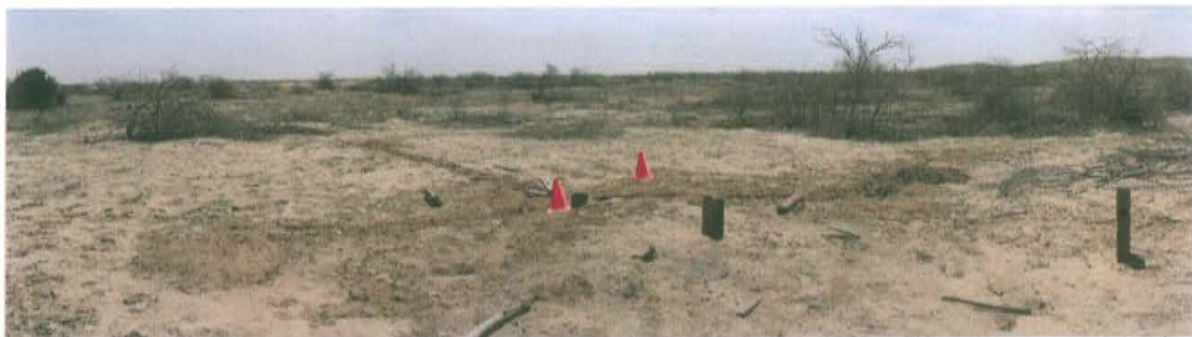
Fotografía N° 2. Vista panorámica del área evaluada de relieve ondulado con presencia de vegetación como algarrobo y herbáceas pequeñas en toda el área evaluada.

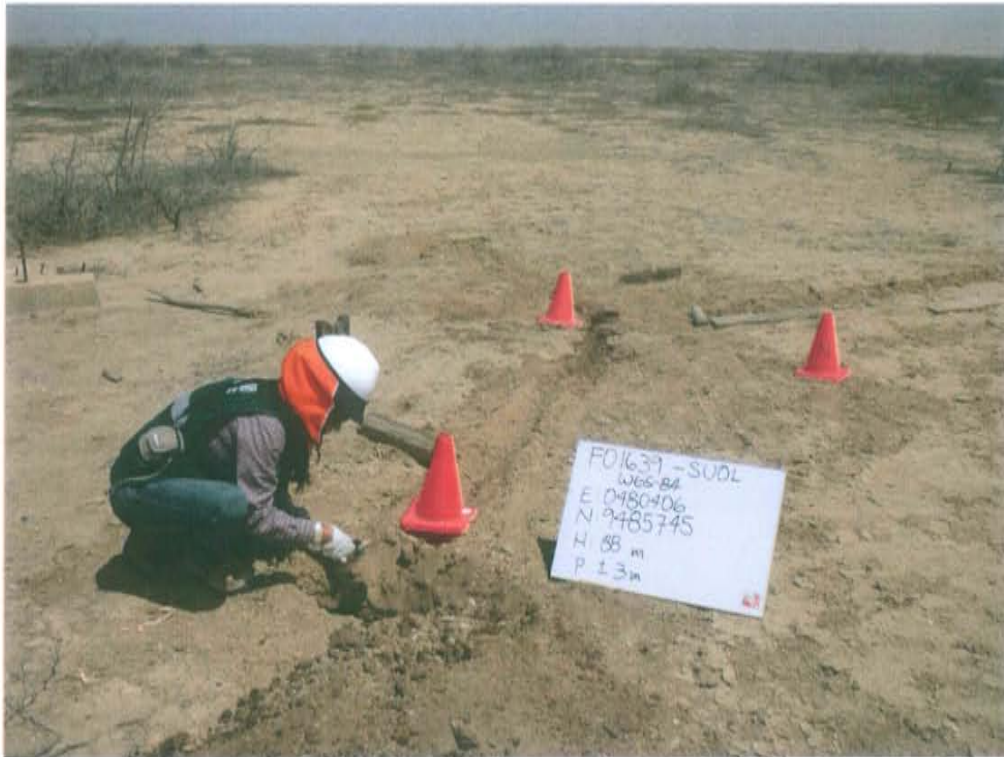
Fotografía N° 3. Muestreo de suelo impregnado con hidrocarburo en el punto F01639-SU01.

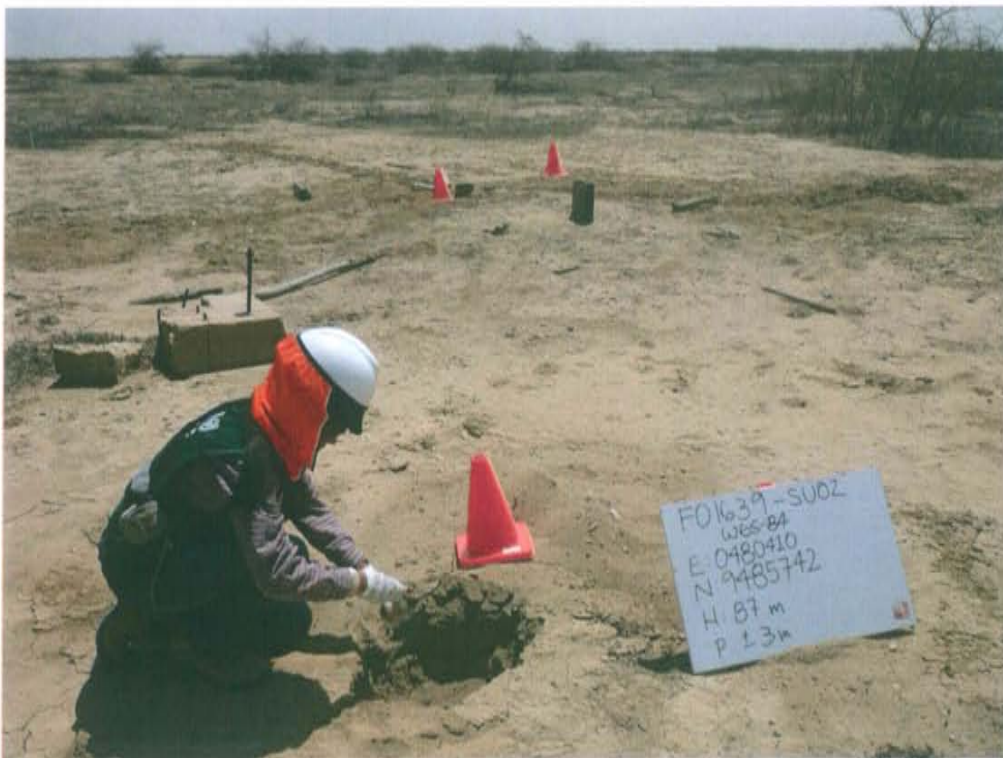
Fotografía N° 4. Suelo impregnado con hidrocarburo en el punto F01639-SU02.

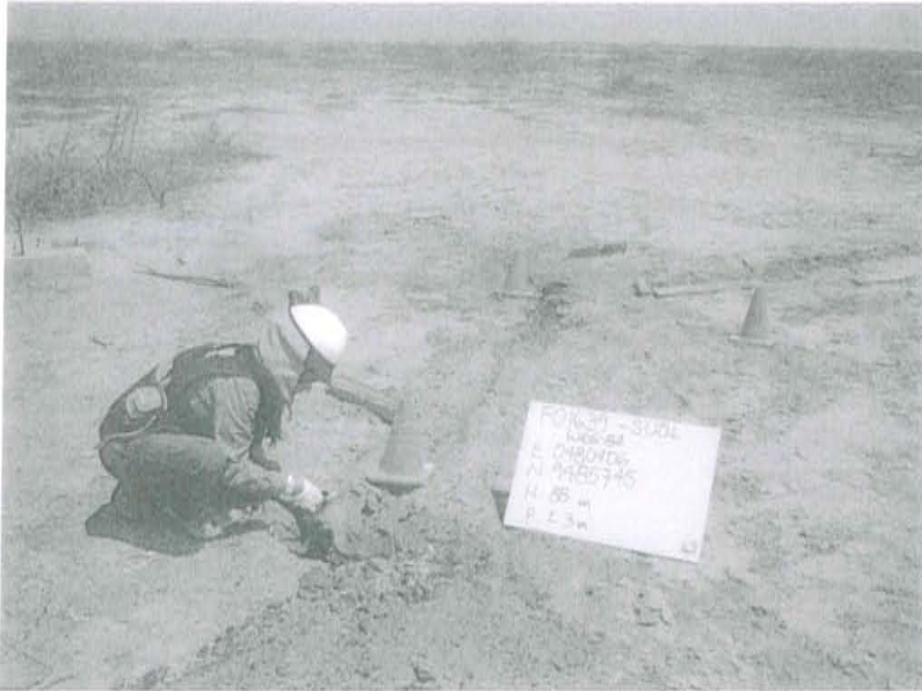
Fotografía N° 1. Toma de muestra de suelo en el punto FO 1639-SU01, ubicado a 3 m aproximadamente, al noreste del Pozo T2458.

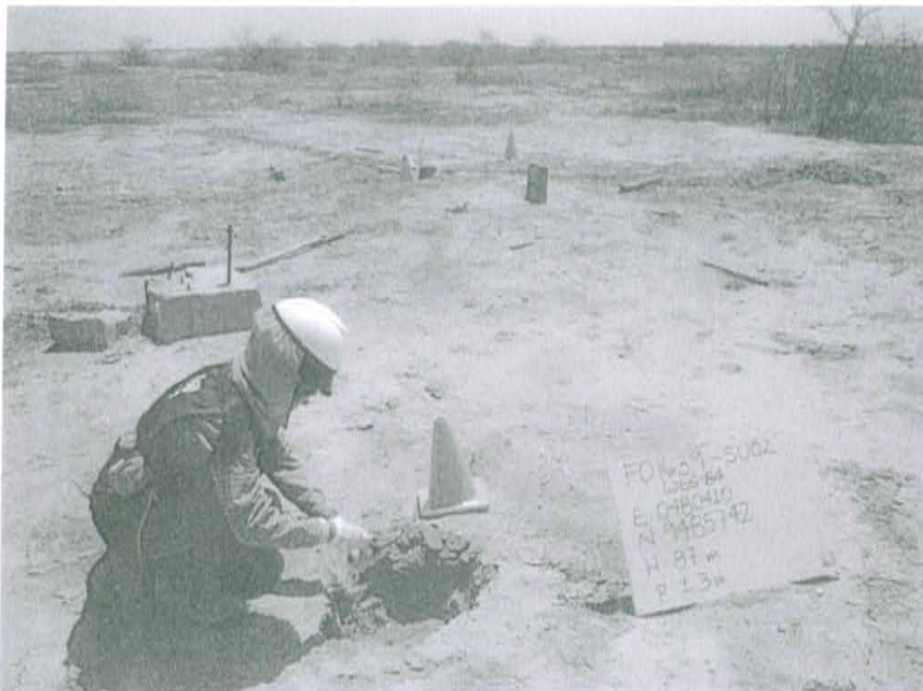
Fotografía N° 2. Toma de muestra de suelo en el punto FO1639-SU02, ubicado a 6 m aproximadamente, al suroeste del Pozo T2458.

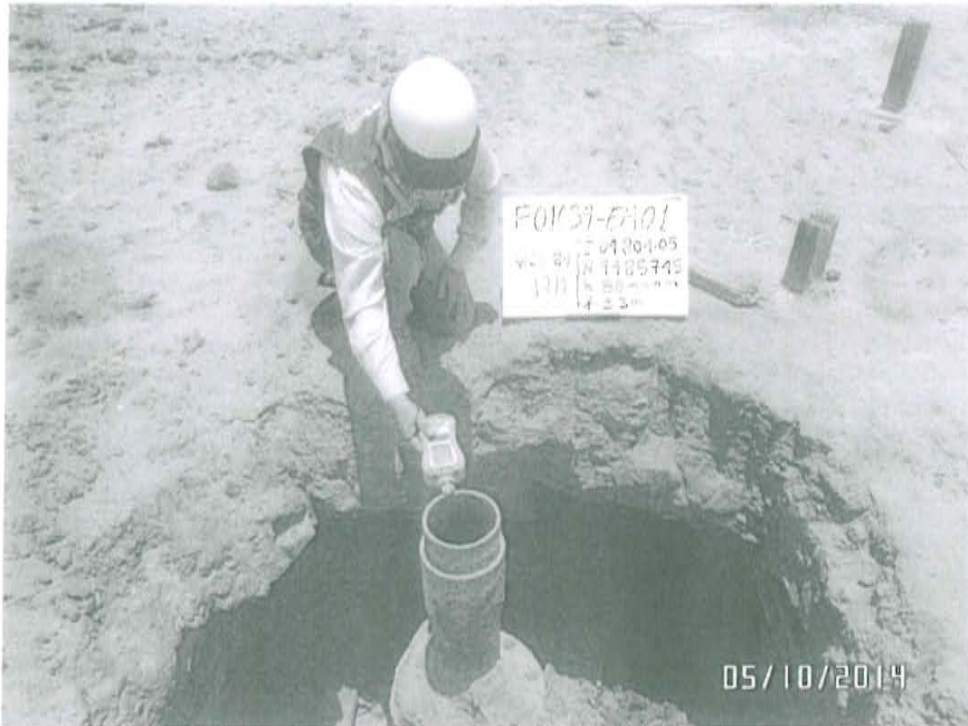
26. Los resultados obtenidos en boca de pozo (F01639-EM01) muestran la presencia de COVs y que el Límite Inferior de Explosividad (LEL) alcanza valores de hasta 100%, evidenciando que las emisiones gaseosas fugitivas provenientes del pozo están compuestas por una mezcla de gases con características inflamables. Las concentraciones de H<sub>2</sub>S, no son consideradas relevantes en esta composición de gases ya que fueron detectadas en muy bajas concentraciones.

Fotografía N° 1. Medición en el punto F01639-EM01, ubicado en boca del Pozo T2458.

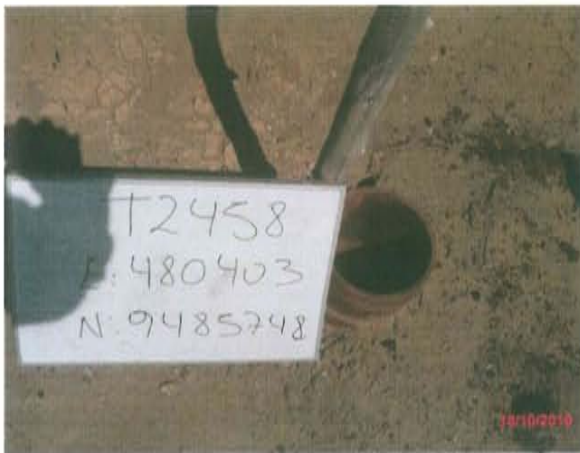
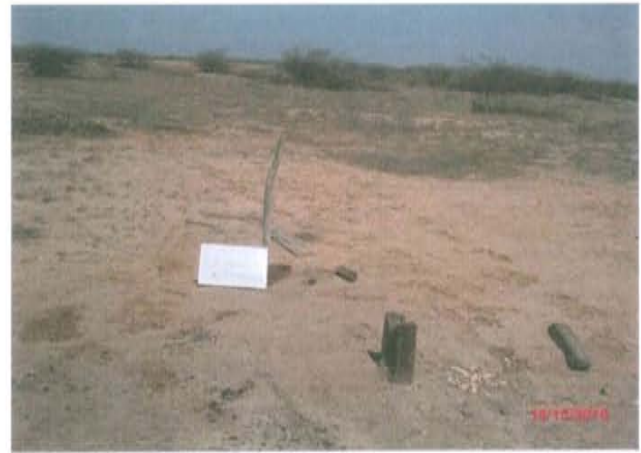
**3. REGISTRO FOTOGRÁFICO**

Pozo ATA, con casing al ras del piso, con fluido en el fondo, restos de madera, sin acceso vehicular y vegetación seca en la zona.

Inadecuado Abandono de Pozo
