INFORME N° 191 - 2014-OEFA/DE-SDCA-CIPASH

ASUNTO : Identificación de pasivo ambiental del subsector hidrocarburos
con código de Ficha OEFA F01246, ubicado en el Lote IV, en el
distrito de Pariñas de la provincia Talara del departamento de
Piura.

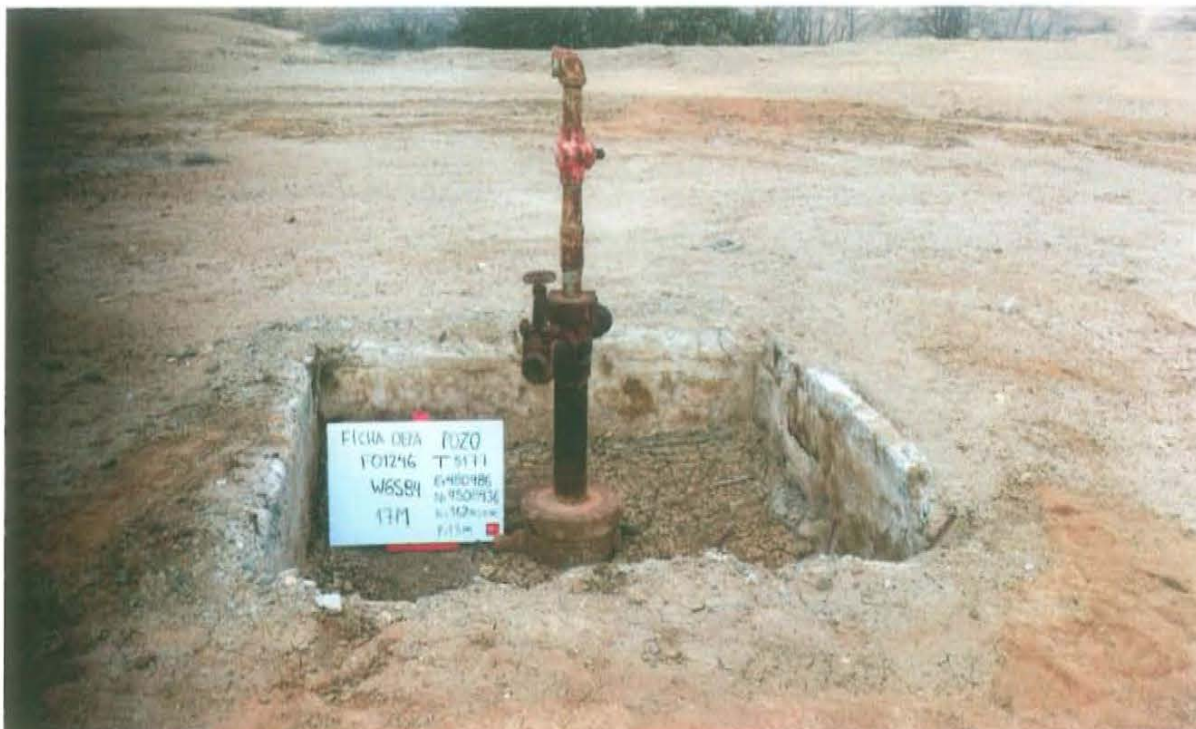
Fotografía N° 1. Pozo con código Ficha OEFA F01246 y con código PERUPETRO T5177, se puede apreciar el casing dentro de una cantina deteriorada, unido a un cabezal con claros signos de corrosión por lo que no se asegura su hermetismo.

14. Durante la evaluación in situ realizada por el OEFA el 07 de julio de 2014, se observó un pozo petrolero fuera de producción dentro de una cantina deteriorada de sección cuadrada de aproximadamente 1,8 m de lado y se encuentra a 1,6 m sobre la superficie de suelo. Presenta el casing enterrado unido a un cabezal, el cual está compuesto por una (1) brida reductora, una (1) tubería de aproximadamente 6 plg. diámetro, una (1) pieza reductora de sección cuadrada, una (1) tubería de aproximadamente 3 plg. de diámetro, un (1) codo de aproximadamente 3 plg. de diámetro y un arreglo de tuberías y válvulas de cierre laterales con evidente signos de corrosión, por lo que no se garantiza un correcto estado de las mismas, además por las condiciones en las que se encuentran las válvulas y por la ausencia de tapones en las salidas de las tuberías, el pozo no se encontraría herméticamente cerrado encontrándose expuesto al ambiente. Asimismo, cabe destacar que en el área circundante al pozo, no se percibieron emisiones gaseosas fugitivas que provengan del pozo ni se observó afloramiento de fluidos; sin embargo, se encontró suelo con hidrocarburo (ver anexos 1, 2 y 3).

17. En ese sentido, de la revisión documentaria y evaluación in situ se tiene que el pozo se encuentra mal abandonado, toda vez que no se encuentra herméticamente cerrado ni en condiciones seguras para el abandono, conforme se establece el Artículo 2° del Decreto Supremo N° 032-2004-EM - Reglamento de las Actividades de Exploración y Explotación de Hidrocarburos⁶. Además de presentar suelo contaminado con hidrocarburos en el área circundante al pozo.

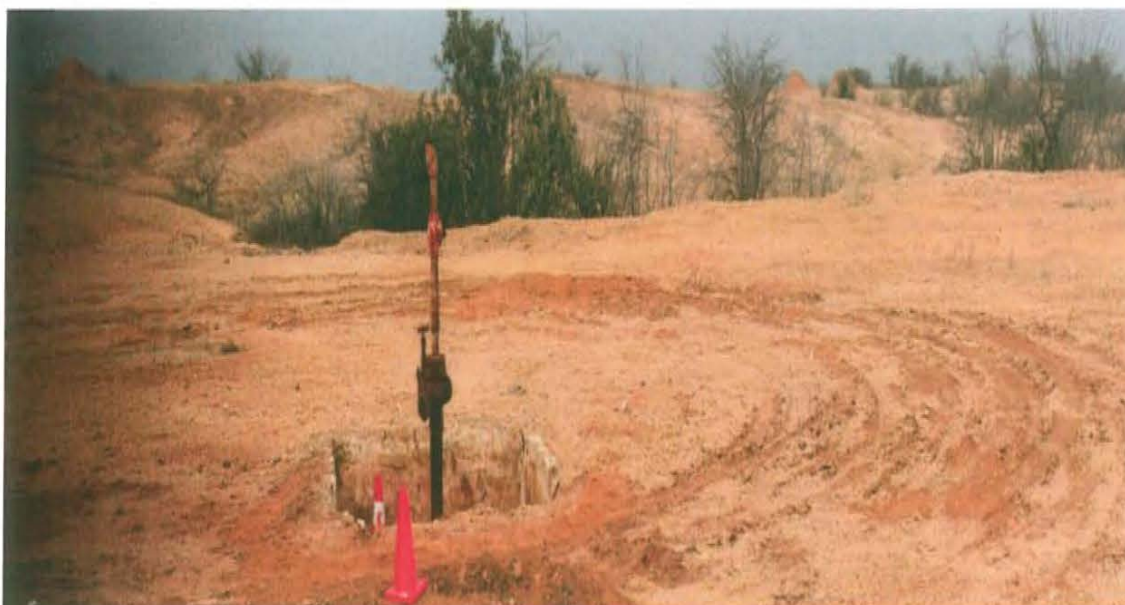
Fotografía N° 2. Vista panorámica del pozo T5177, donde se observa un terreno habilitado tipo terraplén con cambios en la tonalidad del color del suelo debido al suelo contaminado con hidrocarburo.

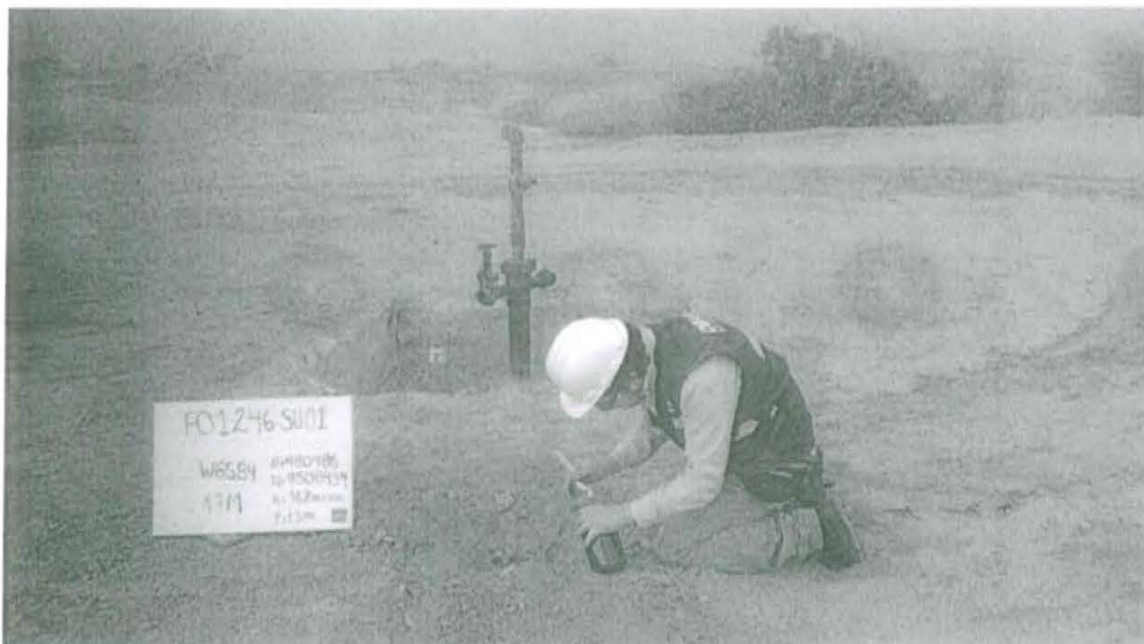
Fotografía N° 1. Toma de muestra de suelo en el punto F01246-SU01, ubicado a 2,5 m aproximadamente del Pozo T5177.

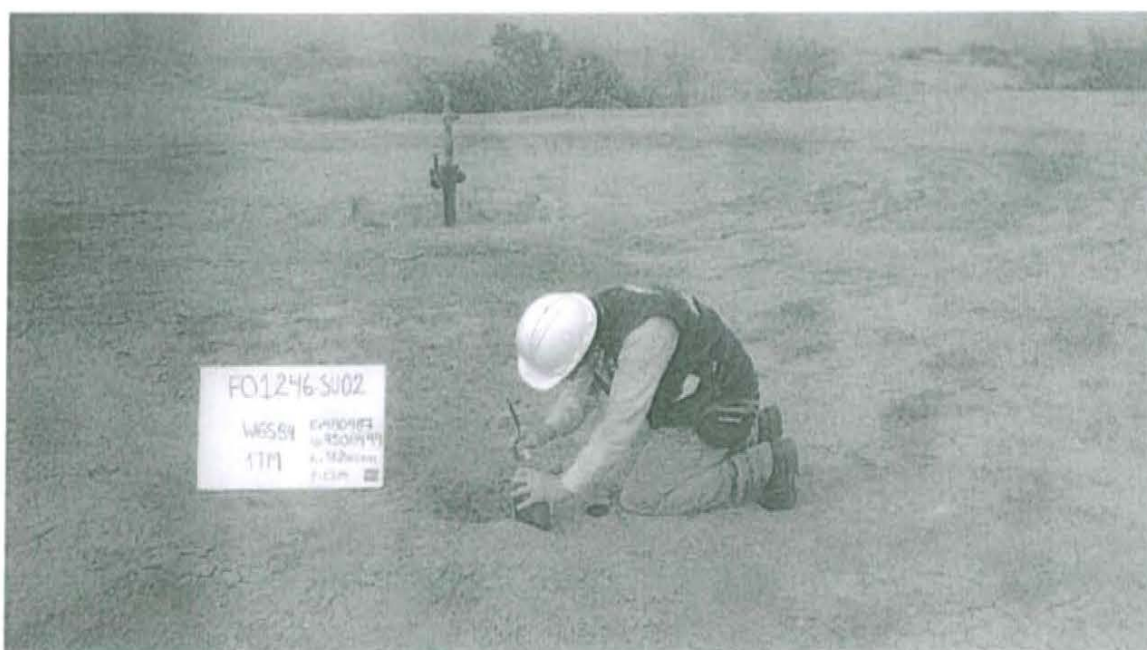
Fotografía N° 2. Toma de muestra de suelo en el punto F01246-SU02, ubicado a 7,00 m aproximadamente del Pozo T5177.

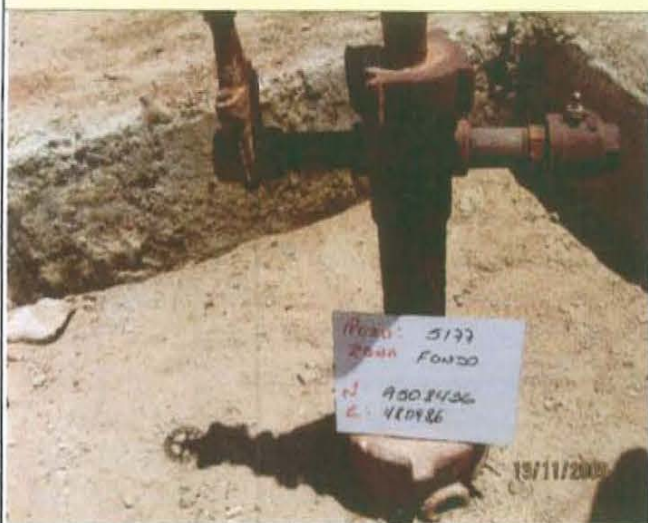
3. REGISTRO FOTOGRÁFICO

Pozo DPA, ubicado y con vías de acceso hasta el lugar, pozo con tapón de alta con válvula y expuesta unos 40 cm sobre la superficie del suelo; hay presencia de suelo contaminado con hidrocarburo; con terraplén. Este pozo se encuentra colindante y a una quebrada seca. La vegetación predominante es el bichayo (*Capparis crotonoides*), overo (*Cordea lutea*) y el faique (*Acacia sp.*).

El inadecuado abandono del pozo.
