INFORME N° 247 - 2014-OEFA/DE-SDCA-CIPASH

ASUNTO : Identificación de pasivo ambiental del subsector hidrocarburos con código de Ficha OEFA F01870, ubicado en el Lote IV, en el distrito de Pariñas de la provincia Talara del departamento de Piura.

III. IDENTIFICACIÓN DE PASIVO AMBIENTAL DEL SUBSECTOR HIDROCARBUROS CON CÓDIGO DE FICHA OEFA F01870

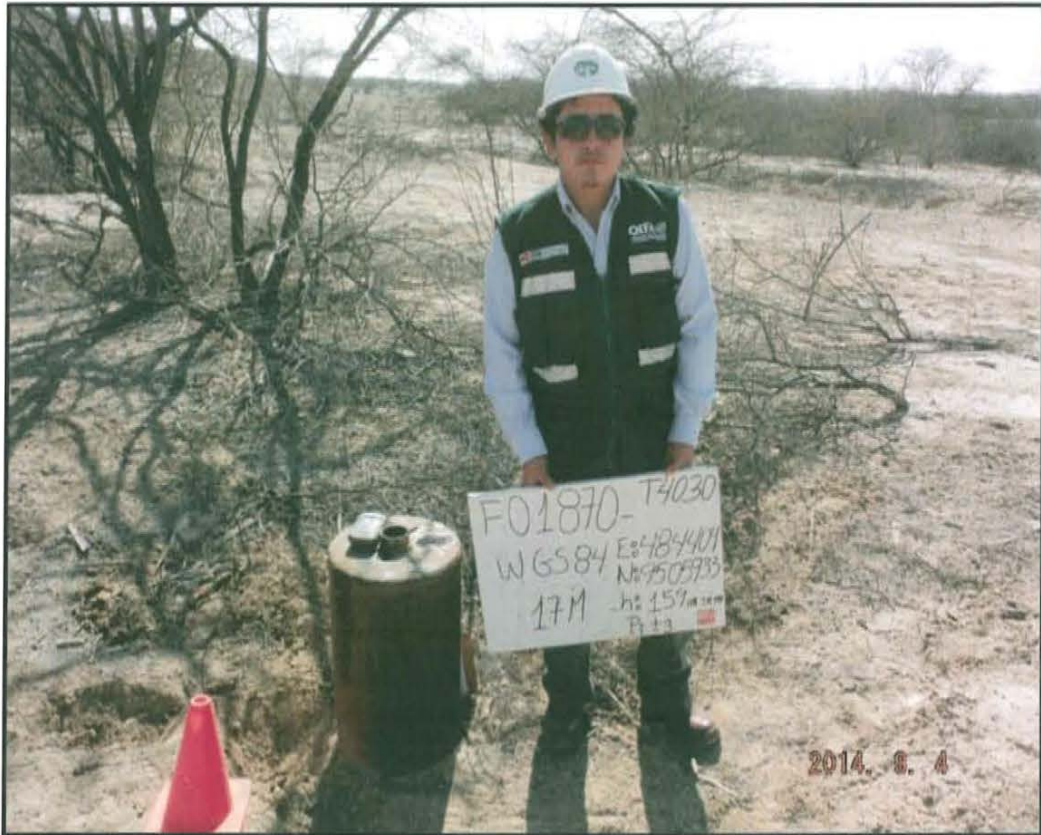
14. En la visita realizada por el OEFA el 04 de setiembre del 2014, se observó el pozo inactivo en terreno inhabilitado rodeado de vegetación, se puede visualizar el casing de aproximadamente 0,6 m sobre el nivel del suelo, en la parte superior tiene una tapa soldada desde donde sobresale un tubo de reducción de 2 plg por una altura de 0,05 m. El pozo se encuentra abierto y expuesto al ambiente, en su interior presenta fluidos (agua y petróleo). Se aprecia suelo con hidrocarburos a nivel superficial, no se percibieron olores característicos a hidrocarburos asociados a la presencia de emisiones gaseosas (ver Anexos 1 y 2).

Fotografía N° 1. Pozo inactivo, presenta casing de aproximadamente 0,6 m sobre nivel del suelo con fluido en su interior.

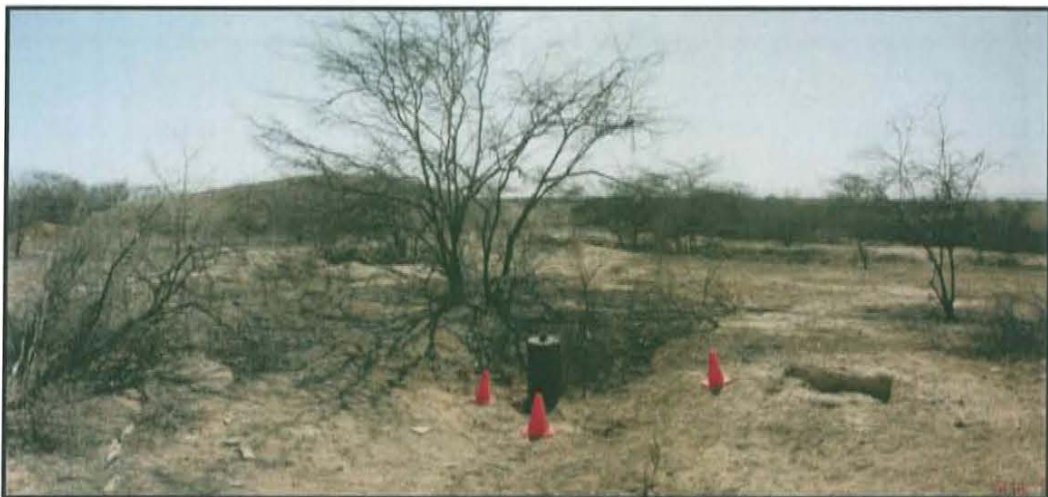
11. Según el registro de OSINERGMIN es un pozo DPA que cuenta con vías de acceso hasta el lugar. En dicho registro se menciona que el pozo tiene un tubo de reducción de 2" abierto y expuesto 0,1 m sobre la superficie del suelo; con terraplén y presencia de sedimentos grises provenientes del agua de producción vertidas en áreas colindantes a este pozo (ver Anexo 7).⁶

Fotografía N° 2. Parte superior del pozo, se puede observar tubo de reducción de 2 plg abierto y expuesto al ambiente.

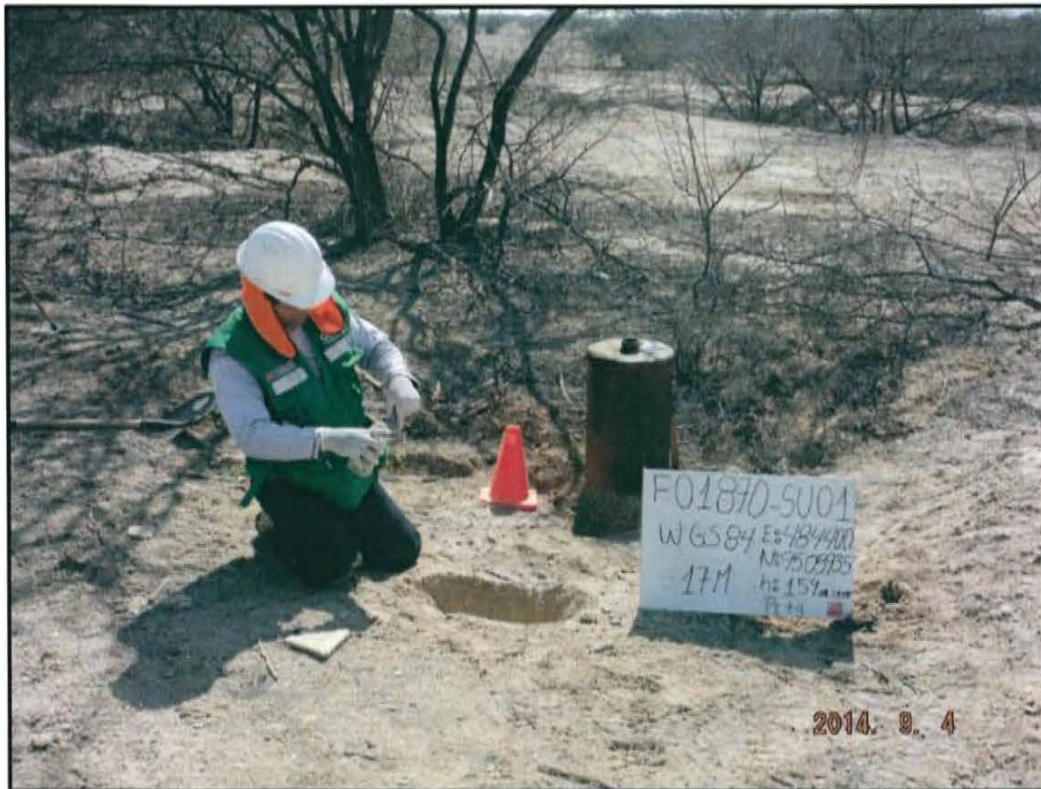
Fotografía N° 3. Recojo de muestra de suelo a una distancia de 2 m del pozo.

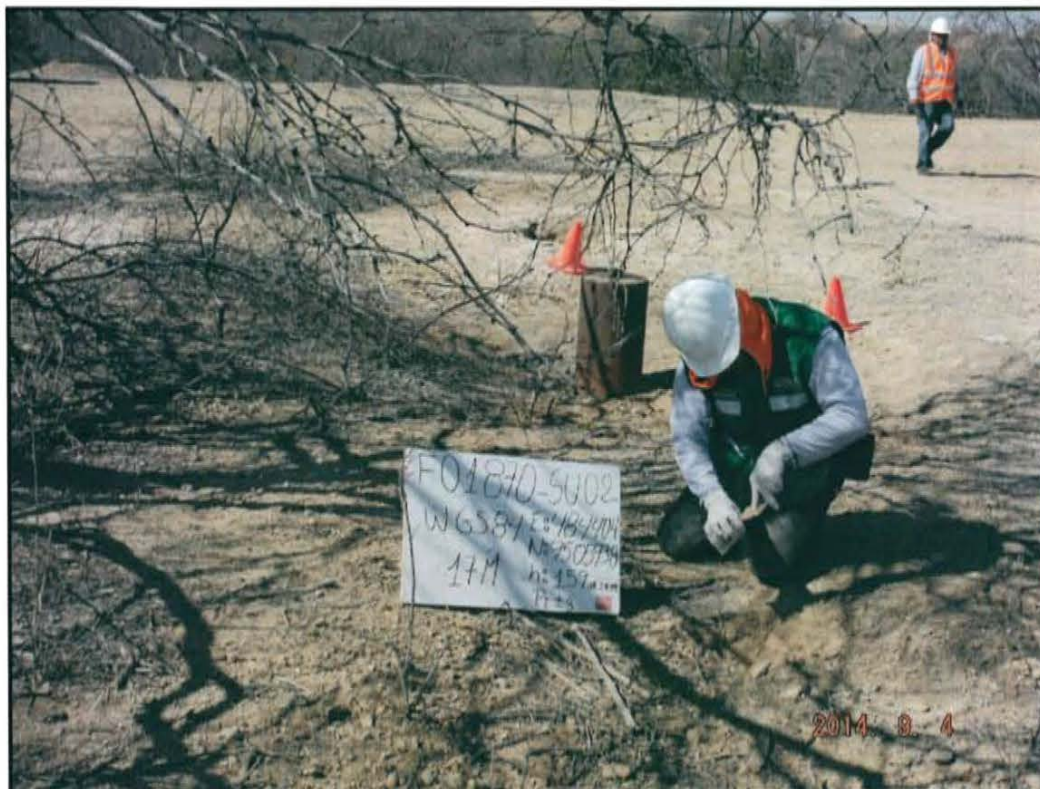
Fotografía N° 4. Recojo de muestra de suelo a una distancia de 4 m del pozo.

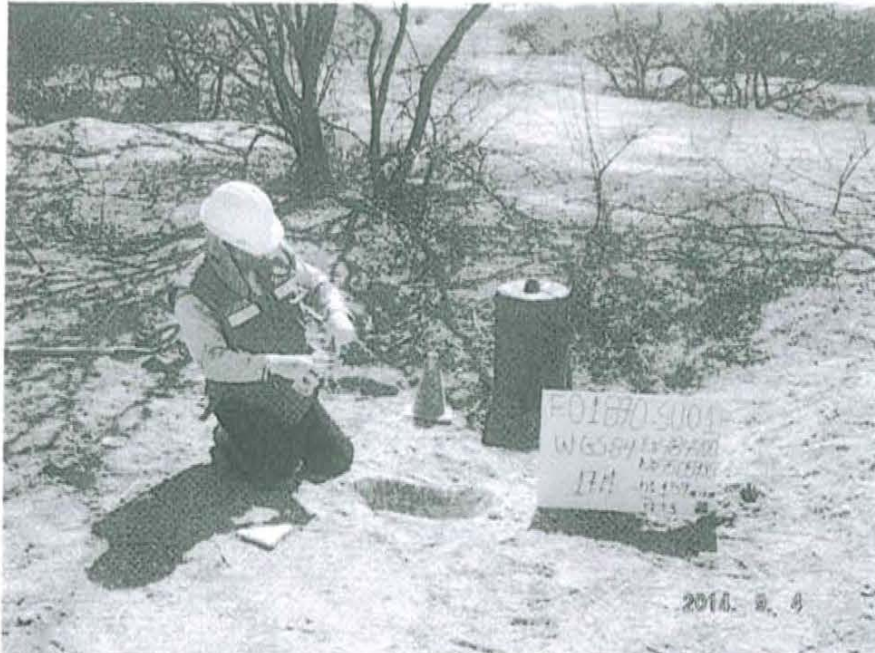
Fotografía N° 1. Toma de muestra de suelo en el punto F01870-SU01, ubicado a 2 m aproximadamente del Pozo T4030.

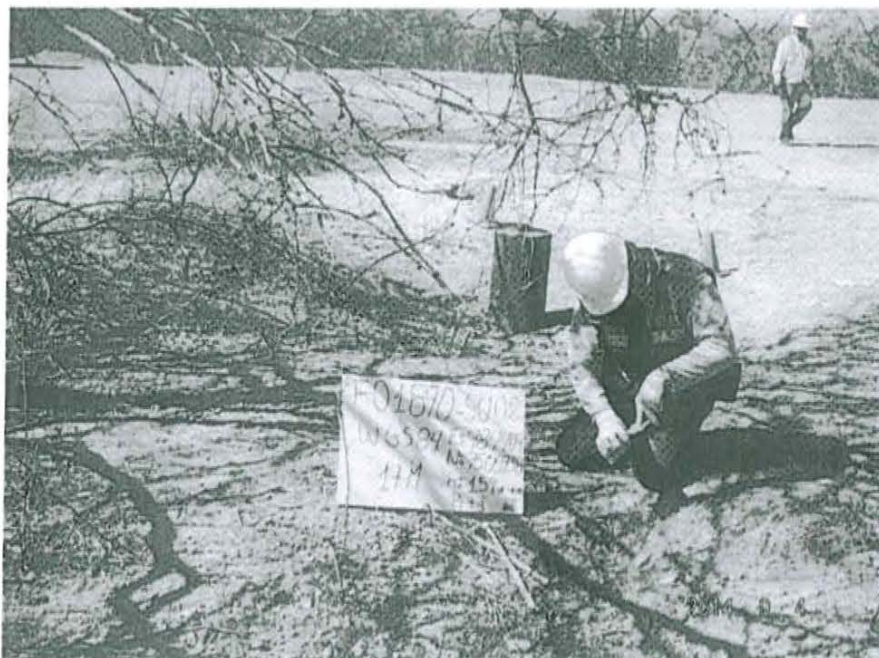
21. Los resultados obtenidos muestran la presencia de hidrocarburos en el suelo, correspondiente a la Fracción de hidrocarburos F2 y Fracción de hidrocarburos F3 para

la muestra F01870-SU02; sin embargo, sus concentraciones no superan el ECA⁹ para suelo de uso agrícola, por lo que la estimación del nivel de riesgo se realizará en función a la estructura del pozo mal abandonado.

Fotografía N° 2. Toma de muestra de suelo en el punto F01870-SU02, ubicado a 4 m aproximadamente del Pozo T4030.

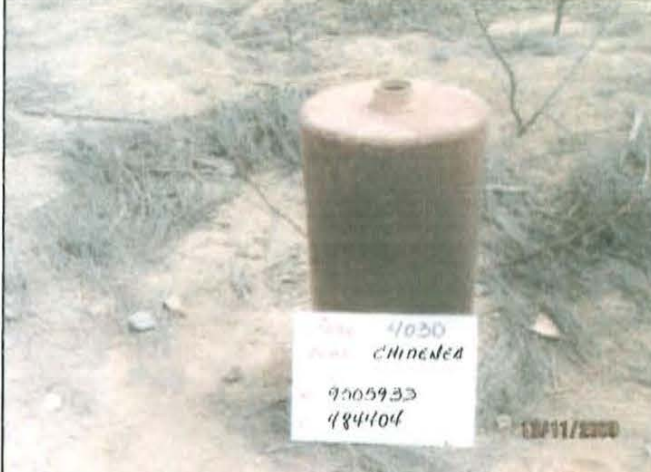
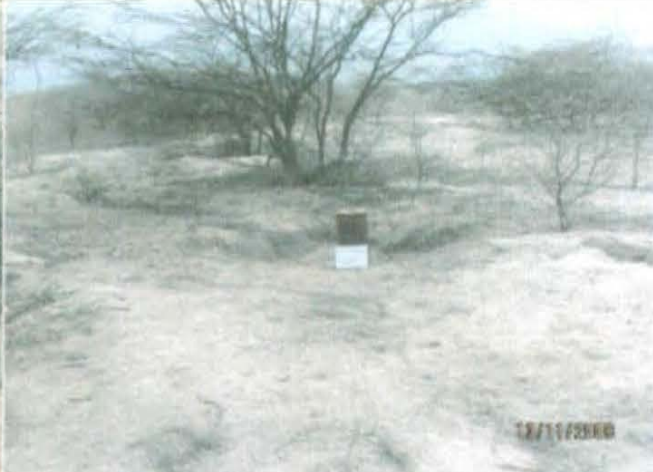
3. REGISTRO FOTOGRÁFICO

2. DESCRIPCIÓN DEL PASIVO AMBIENTAL			
<p>Pozo DPA, ubicado y con vías de acceso hasta el lugar, pozo con tubo de reducción de 2" abierta y expuesta unos 10 cm sobre la superficie del suelo; con terraplén y presencia de sedimentos grises provenientes del agua de producción vertidas en áreas colindante a este pozo. Este pozo se encuentra colindante a una vía de acceso que va al pozo activo 4255 y 5082. La vegetación predominante es el bichayo (<i>Capparis crotonoides</i>), faique (<i>Acacia sp</i>) y sapote (<i>Capparis scabrida</i>).</p>

4. CAUSA / ORIGEN			
El inadecuado abandono del pozo.			
5. TIPOS DE PASIVOS AMBIENTALES (Marque con X el que corresponda).			
Pozos abandonados	<input checked="" type="checkbox"/>	Efluentes	
Instalaciones mal abandonadas		Emisiones	
Suelos contaminados		Restos o depósitos de residuos	<input checked="" type="checkbox"/>
