INFORME N° 477 - 2014-OEFA/DE-SDCA-CIPASH

ASUNTO : Identificación de pasivo ambiental del subsector hidrocarburos, con código de Ficha OEFA F00958, ubicado en el Lote VII/VI (ex Lote VI), en el distrito de Lobitos de la provincia Talara del departamento de Piura.

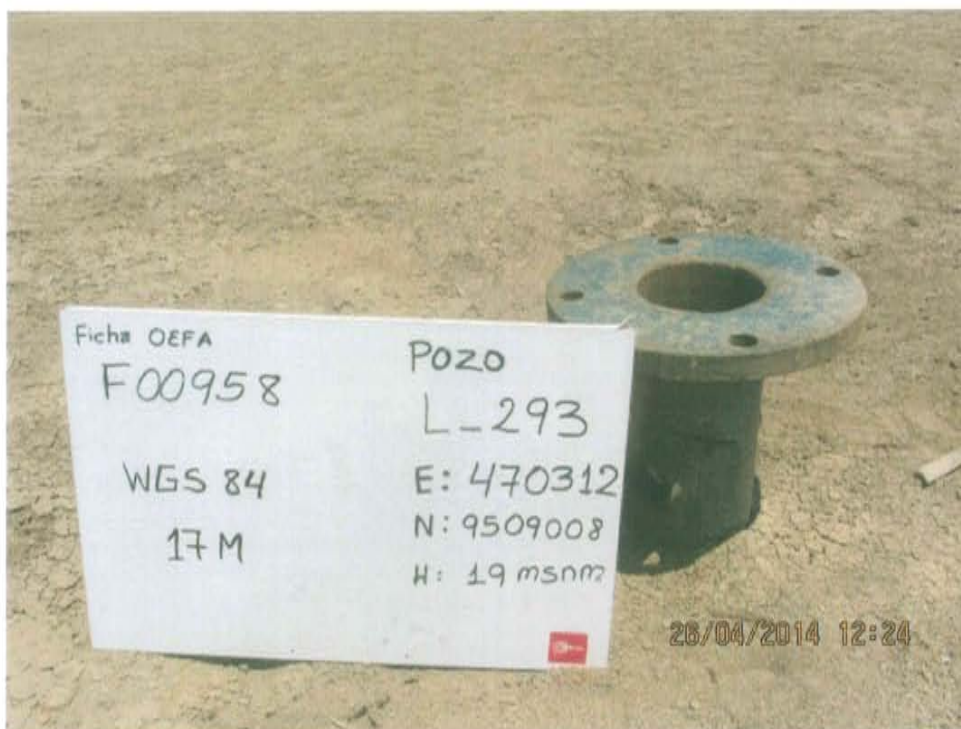
Fotografía N° 1. Se observa cabezal del pozo que se encuentra abierto al ambiente.

15. Cabe señalar que, de la revisión de la información proporcionada por OSINERGMIN (ver anexo 7) y lo observado durante la evaluación in situ (ver fotografías 1 y 2), se puede afirmar que el pozo ha sido intervenido; sin embargo, al momento de la visita este se encontró inactivo; asimismo, no se ubica dentro de la lista de pozos activos o en producción proporcionada por PERUPETRO mediante Oficio N° GGRL-EXPL-GFBD-091-2014.

17. En ese sentido, de la revisión de los antecedentes y las observaciones en campo se tiene que el pozo se encuentra mal abandonado, toda vez que no se encuentra herméticamente cerrado ni en condiciones seguras para el abandono, conforme se establece en el Decreto Supremo N° 032-2004-EM - Reglamento de las Actividades de Exploración y Explotación de Hidrocarburos⁶.

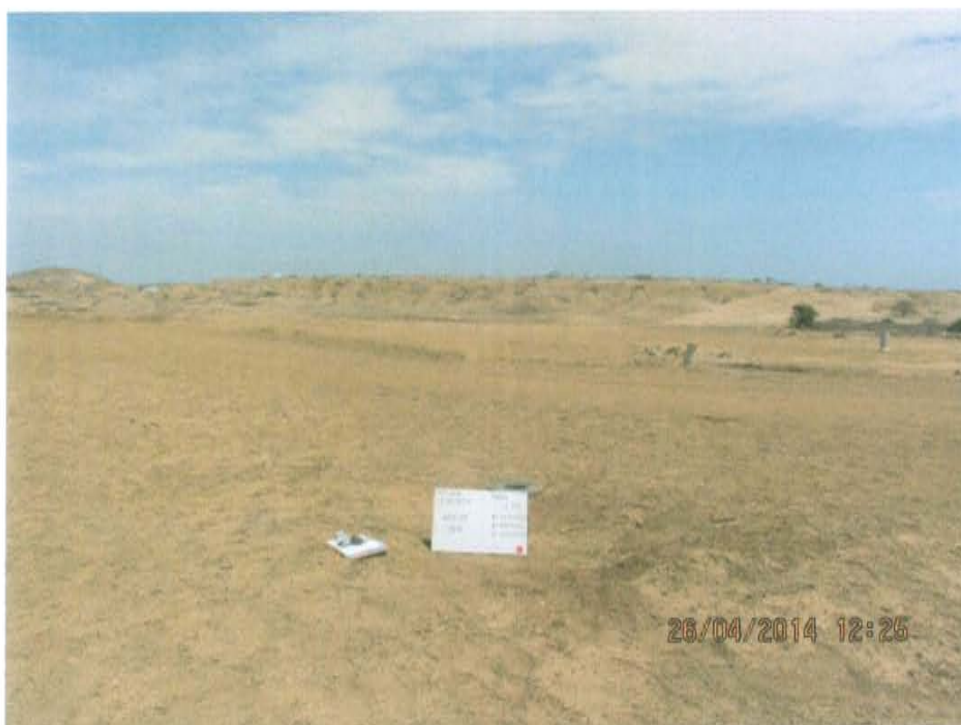
Fotografía N° 2. Vista panorámica del área evaluada del Pozo L_293, se caracteriza por presentar un terreno afirmado de aproximadamente 680 m².

14. Durante la evaluación in situ realizada por el OEFA el 26 de abril de 2014, se ubicó un pozo inactivo mal abandonado sobre un terreno habilitado (tipo terraplén) de aproximadamente 680 m² de área y cuenta con acceso vehicular. Se visualizó el cabezal de pozo compuesto por una brida unido al casing de aproximadamente 6 plg de diámetro que sobresale 0,5 m del nivel de la superficie del suelo, y se encontraba abierto al ambiente. No se percibió emisiones gaseosas provenientes del pozo, ni se observó afloramiento superficial de líquidos (ver anexos 1, 2 y 3).

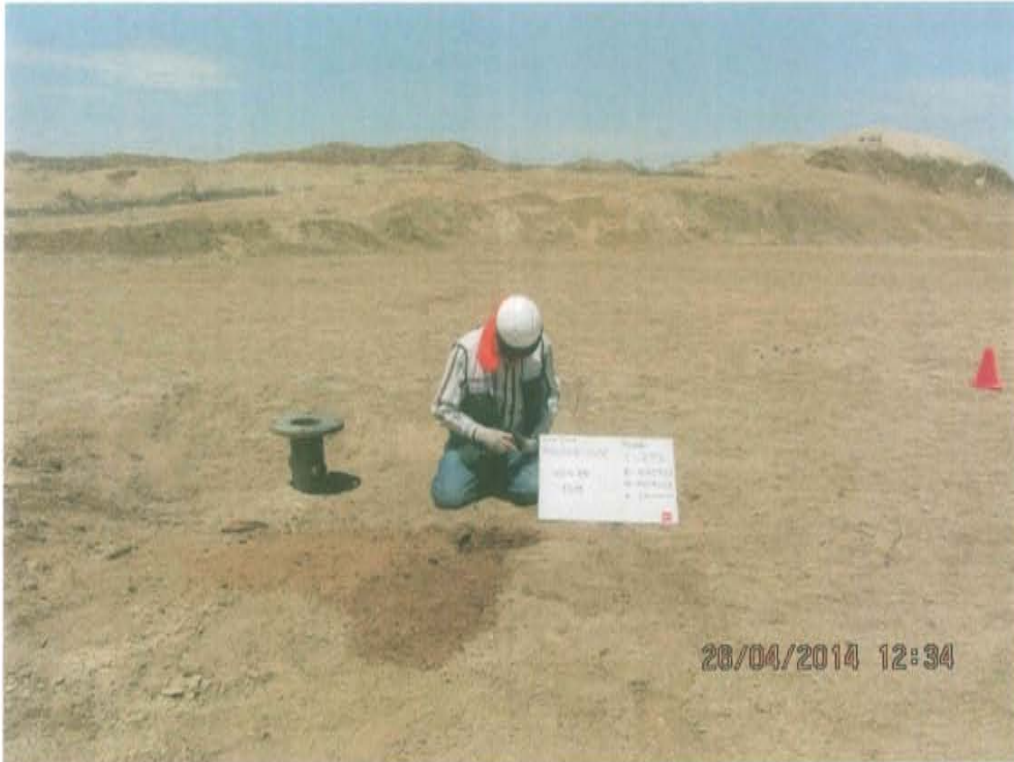
Fotografía N° 3. Toma de muestra de suelo en el punto F00958-SU01, ubicado a 2.4 m de distancia del casing del Pozo L_293.

18. Producto del recorrido y exploración del área circundante al pozo, se ubicó dos (02) puntos para la recolección de igual número de muestra puntual de suelo para su correspondiente análisis en un laboratorio acreditado por INDECOPI. Para la toma de muestra se siguieron los criterios establecidos en la Guía para Muestreo de Suelos en el marco del Decreto Supremo N° 002-2013-MINAM, Estándares de Calidad Ambiental (ECA) para suelo, aprobado con Resolución Ministerial N° 085-2014-MINAM.
19. La descripción y ubicación de los puntos de muestreo de suelo; así como, los parámetros analizados en laboratorio se detallan en la Tabla 1 (ver anexo 4).

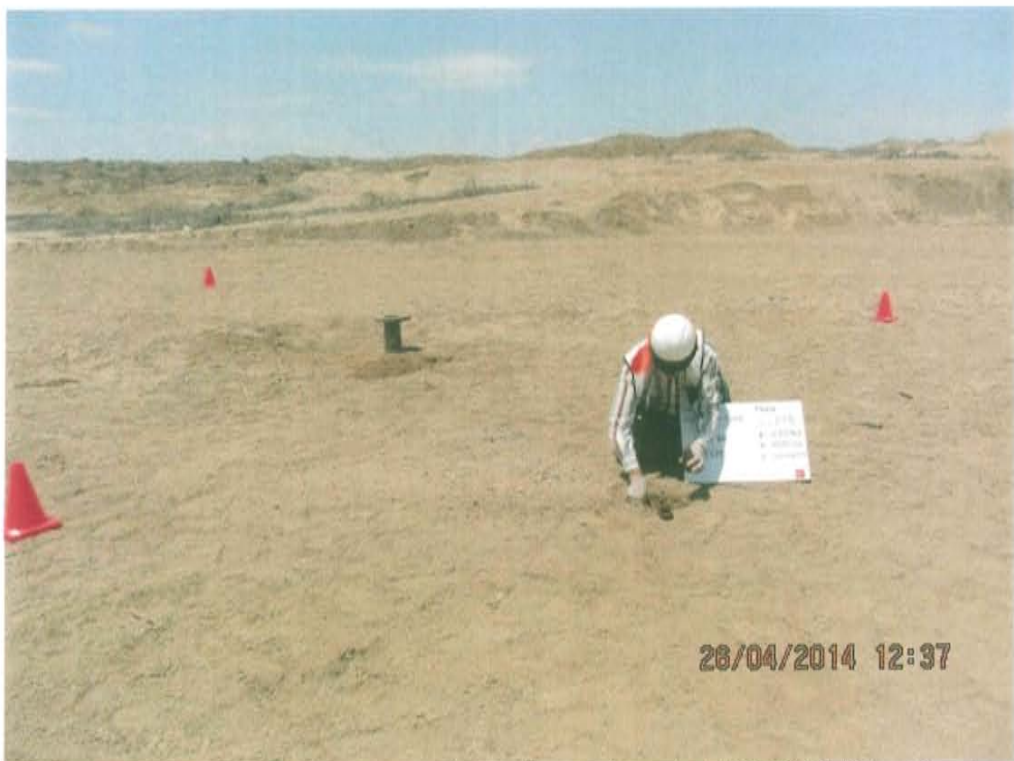
Fotografía N° 4. Toma de muestra de suelo en el punto F00958-SU02, ubicado a 9 m de distancia del casing del Pozo L_293.

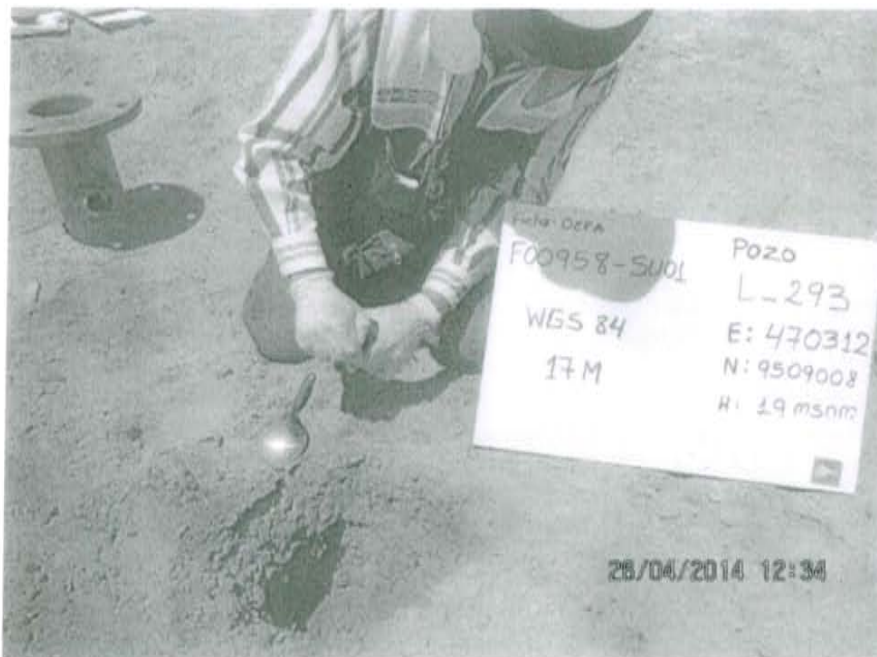
Fotografía N° 1. Toma de muestra de suelo en el punto F00958-SU01, ubicado a 2,4 m de distancia del casing del Pozo L_293.

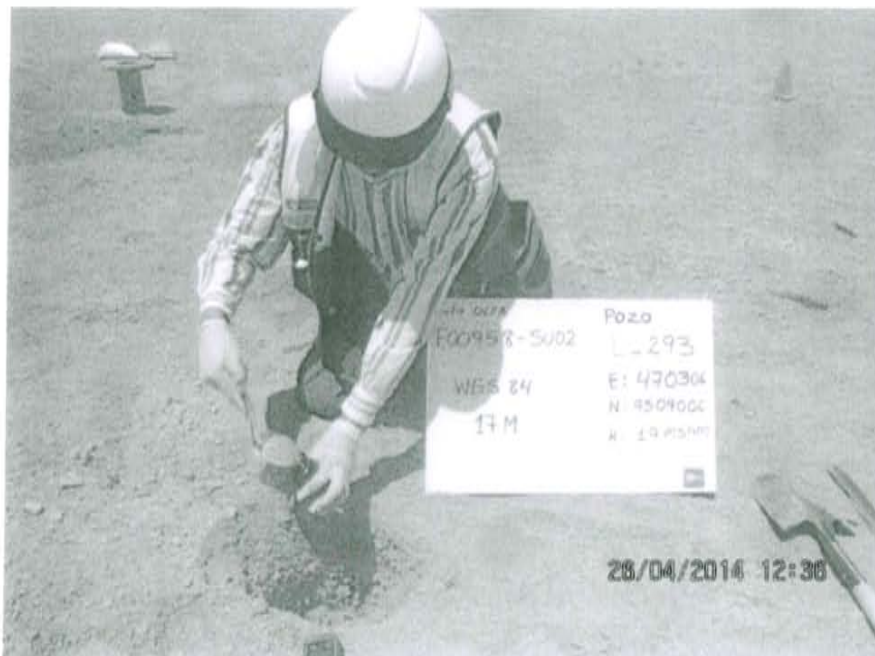
Fotografía N° 2. Toma de muestra de suelo en el punto F00958-SU02, ubicado a 9 m de distancia del casing del Pozo L_293.

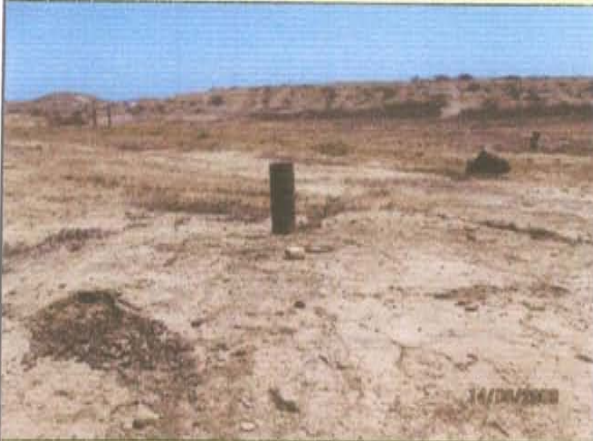
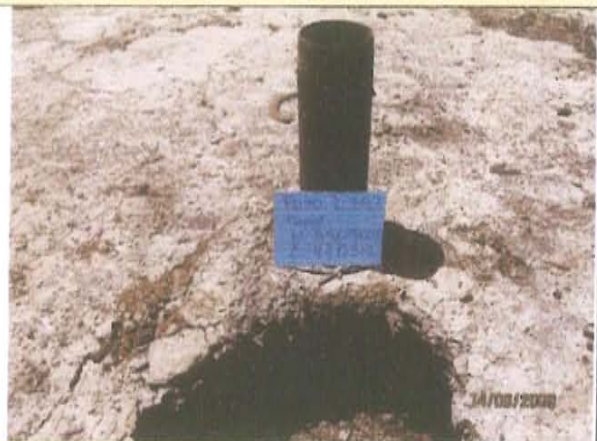
3. REGISTRO FOTOGRÁFICO

Pozoubicada en una quebrada seca, con la tubería abierta y expuesta al medio ambiente; hay presencia de suelos contaminados con hidrocarburos. El área de influencia corresponde a la plataforma del pozo L_293 y 100 m² de su entorno y las vías de acceso; ubicada dentro de un bosque seco que tiene como especies vegetales predominantes al bichayo (*Capparis crotonoides*), esplno (*Acacia sp*), entre otras.

El inadecuado abandono del pozo.
