**INFORME N° 486 - 2014-OEFA/DE-SDCA-CIPASH**

PARA : **CARLOS ALLEN GUILLÉN PANTIGOZO**
Coordinador para la Identificación de Pasivos Ambientales del Subsector Hidrocarburos

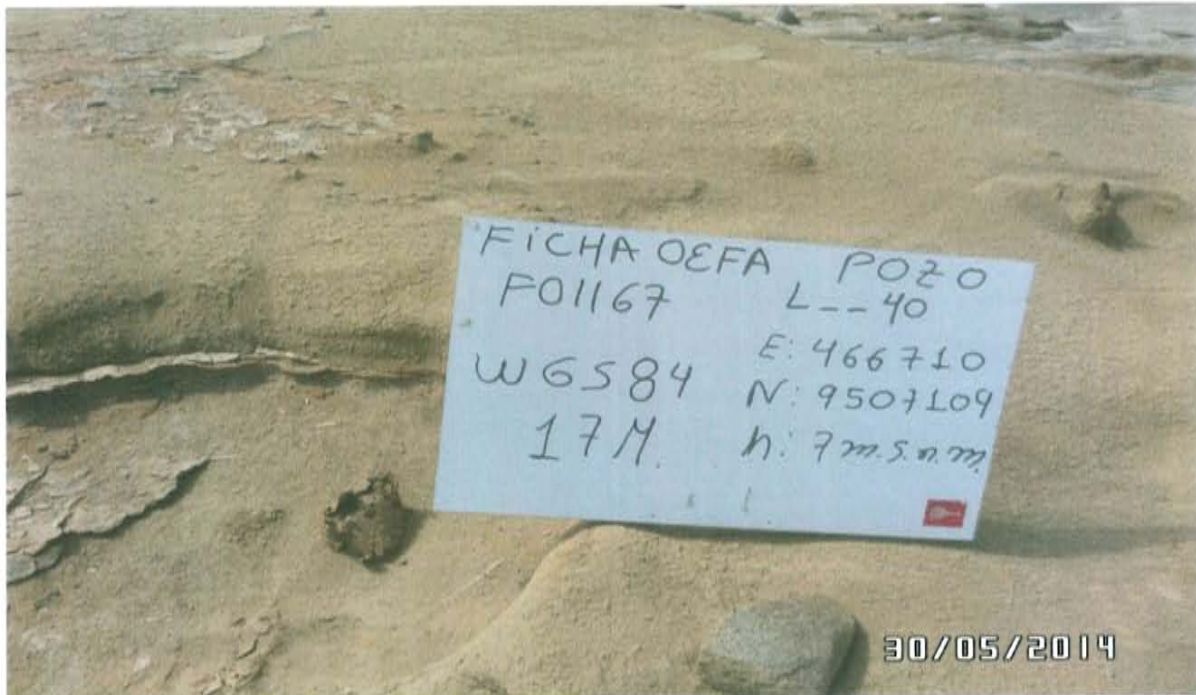
Fotografía N° 01.- Pozo con código PERUPETRO L__40 y con Ficha OEFA F01167, se observa el casing corroído y deteriorado, sin cabezal o alguna válvula de cierre por lo que se encuentra expuesto al ambiente.

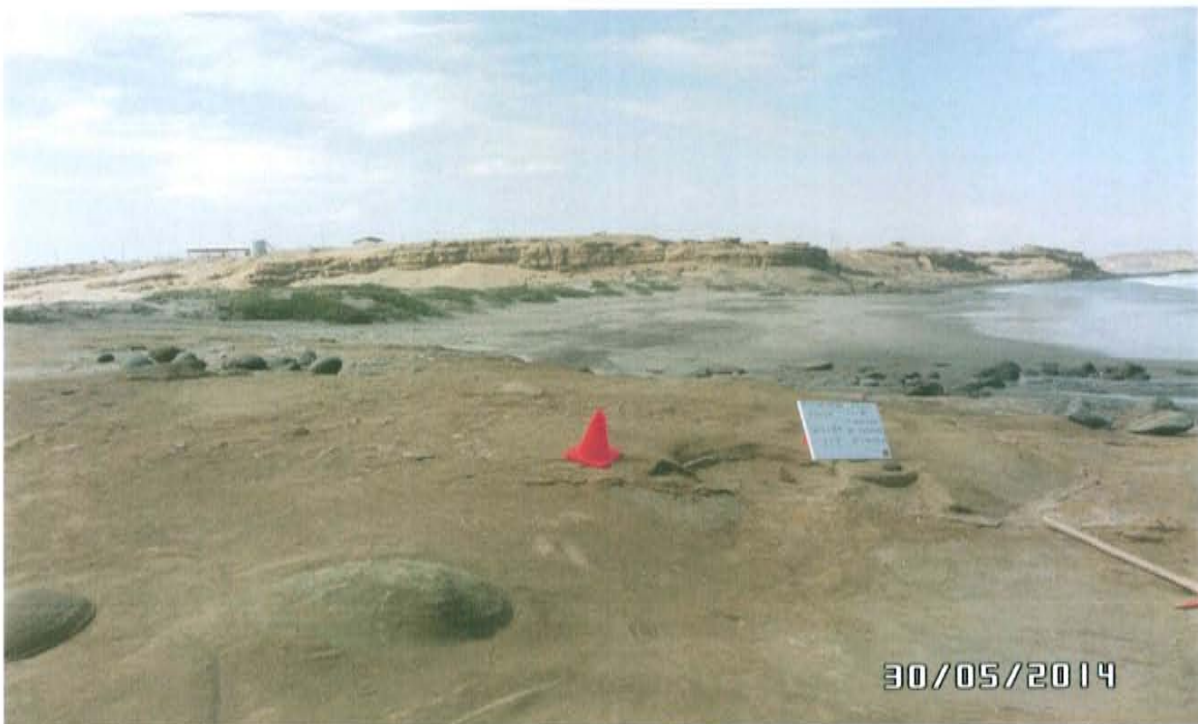
Fotografía N° 02.- Vista panorámica del pozo L__40, se observa el cambio de superficie, de rocoso a arenoso, denotándose que en ciertas áreas alejadas del pozo crece vegetación, tanto cerca como lejos del mar.
