Evaluación ambiental para la identificación del sitio impactado por actividades de hidrocarburos con código S0535, ubicado en el Lote 192, microcuenca TIGR-14, en el ámbito de la cuenca del río Tigre, distrito Tigre, provincia y departamento Loreto

| <b>EVALUACIÓN AMBIENTAL PARA LA IDENTIFICACIÓN DEL SITIO IMPACTADO</b> | | | |

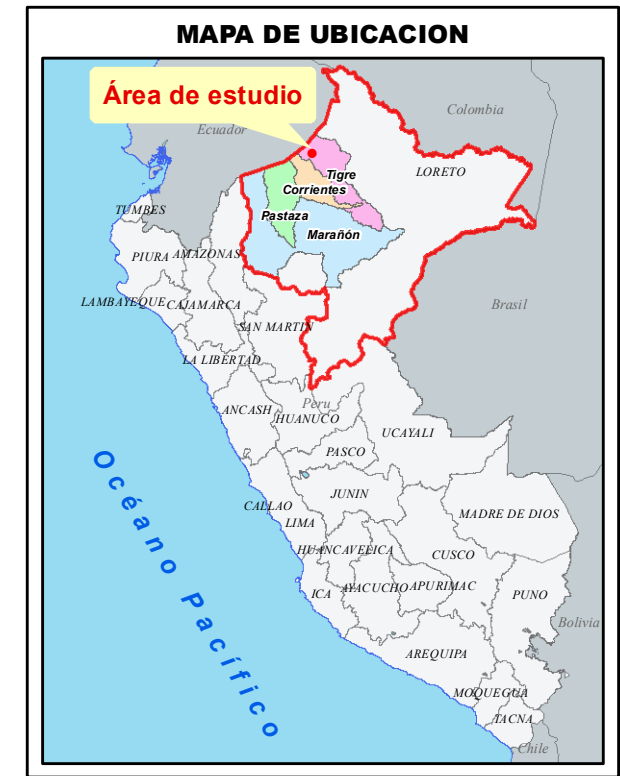
| <b>MAPA DE PUNTOS Y MUESTRAS DE AGUA SUPERFICIAL EN EL SITIO CON CÓDIGO S0535</b> | | | |

- Puntos y muestras de agua superficial - Agosto 2022
- Puntos y muestras de agua superficial - Setiembre 2025
- Quebradas
- Dirección de la pendiente
- Dirección del flujo hídrico
- Área evaluada

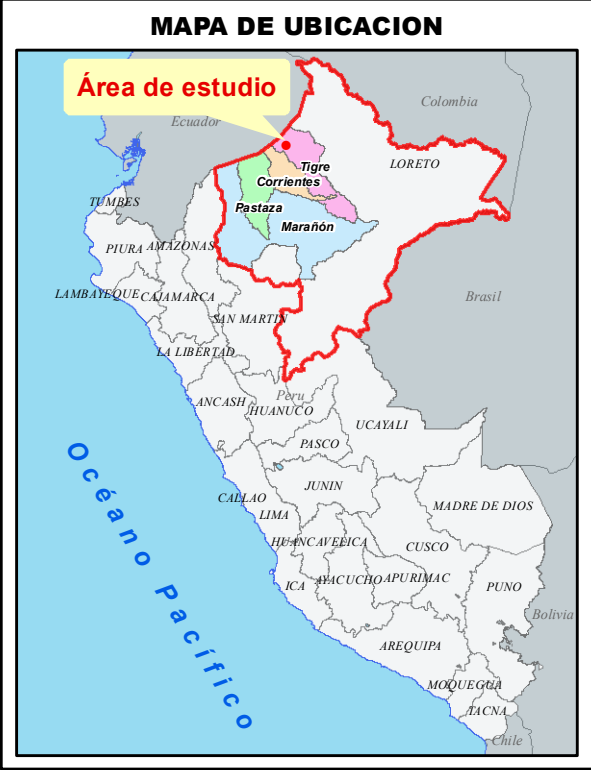
- Puntos de muestreo de comunidades hidrobiológicas
- Quebradas
- Dirección de la pendiente
- Dirección del flujo hídrico
- Área evaluada

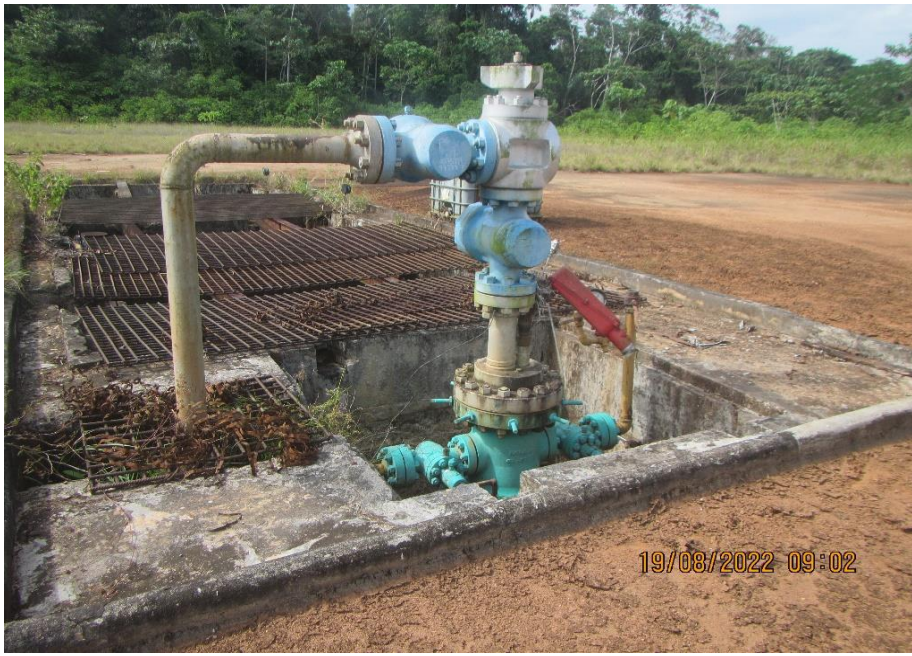
| Distrito | Tigre | Provincia | Loreto | Departamento | Loreto |
|---|---|---|---|---|---|
| <b>Fotografía 1</b> | | | | | |

Vista del pozo SHNE-1607D, ubicado al oeste del sitio S0535. El pozo SHNE-1607D no presentaba cubierta metálica pero sí cabezal expuesto y visible por encima del nivel del suelo.

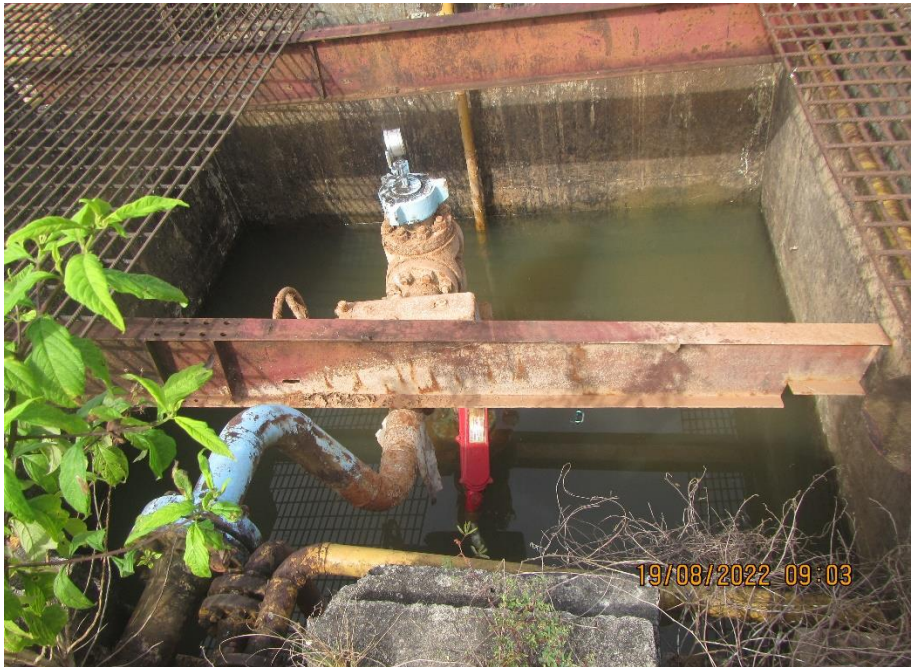
| Distrito | Tigre | Provincia | Loreto | Departamento | Loreto |
|---|---|---|---|---|---|
| <b>Fotografía 3</b> | | | | | |

| Distrito | Tigre | Provincia | Loreto | Departamento | Loreto |
|---|---|---|---|---|---|
| <b>Descripción:</b> | <p>Vista del pozo SHNE-1604D, ubicado al oeste del sitio S0535. El pozo SHNE-1604D estaba cubierto por rejillas metálicas (su cabezal por debajo de la rejilla); asimismo, se observó agua y ligeras películas oleosas en el interior de sus bases.</p> | | | | |

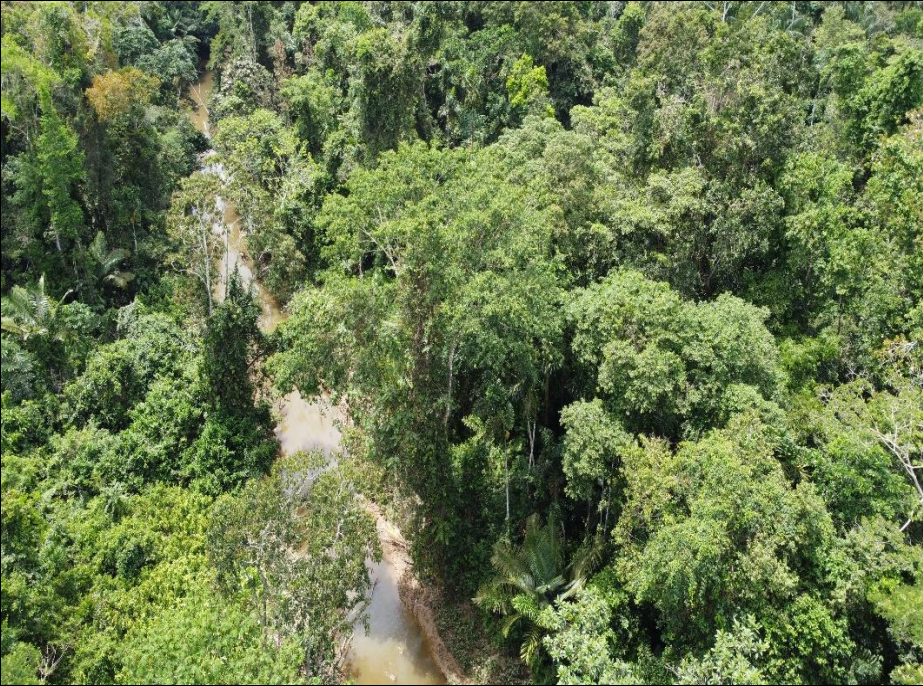
| RECONOCIMIENTO DEL SITIO S0535 | | | | | |
|---|---|---|---|---|---|
| <b>Fotografía 5</b> | | | | | |

| RECONOCIMIENTO DEL SITIO S0535 | | | | | |
|---|---|---|---|---|---|
| <b>Descripción:</b> | Vista de la quebrada Manchari muy sinuosa con flujo de sur a norte, rodeada de vegetación arbórea. | | | | |

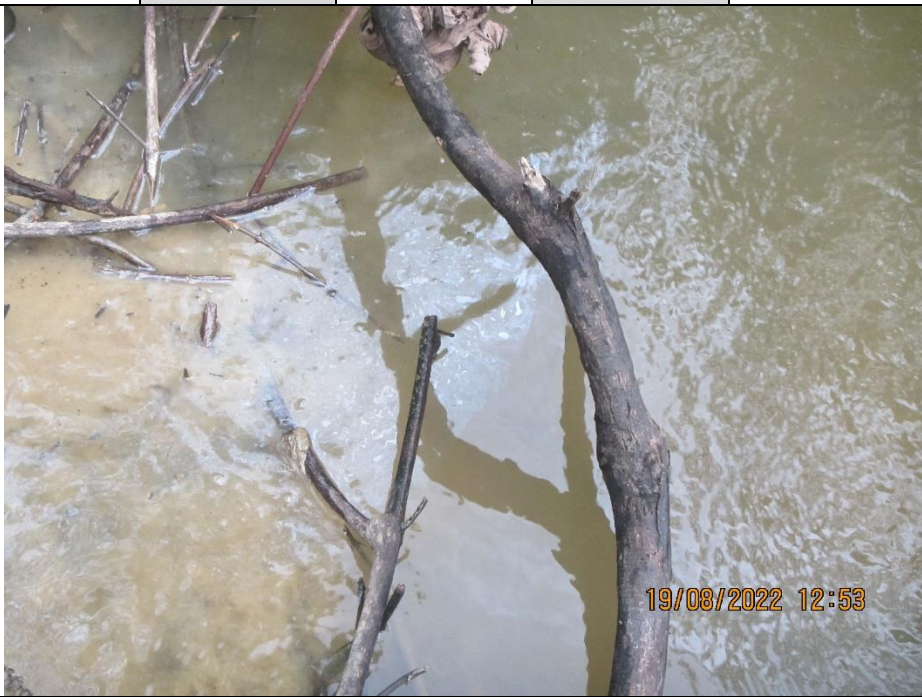
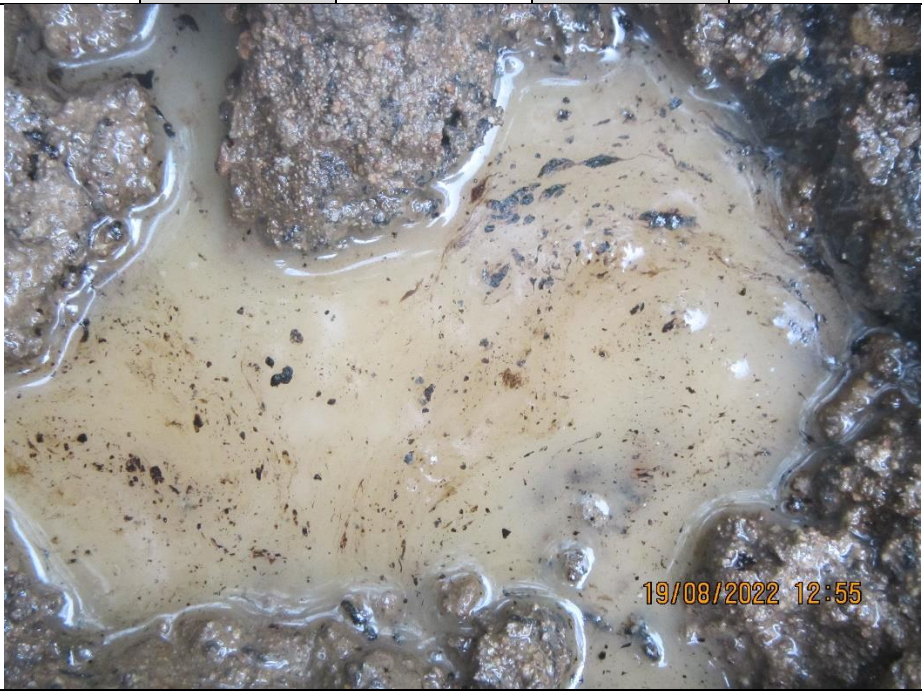
| Distrito | Tigre | Provincia | Loreto | Departamento | Loreto |
|---|---|---|---|---|---|
| <b>Fotografía 7</b> | | | | | |

| N.º | Referencias y antecedentes | Tipo de información | Fuente | Coordenadas UTM<br>WGS84 – Zona 18 Sur | | Descripción según fuente | V<br>i<br>s<br>i<br>t<br>a<br>d<br>a | V<br>a<br>l<br>i<br>d<br>a<br>d<br>a | Observación |
|---|---|---|---|---|---|---|---|---|---|
| 1 | R003659 | Comunidad | Monitor ambiental de la comunidad nativa José Olaya, comisión agosto de 2022. | 376798 | 9733440 | «Sedimento impregnado con hidrocarburos/agua con iridiscencia» | Sí | - | Se ubica en la quebrada Manchari a 1 km al sureste del pozo SHNE-1607D. Se evidenció afectación organoléptica por hidrocarburos en el sedimento y agua superficial (ver fotografías N.º 7 y 8). |

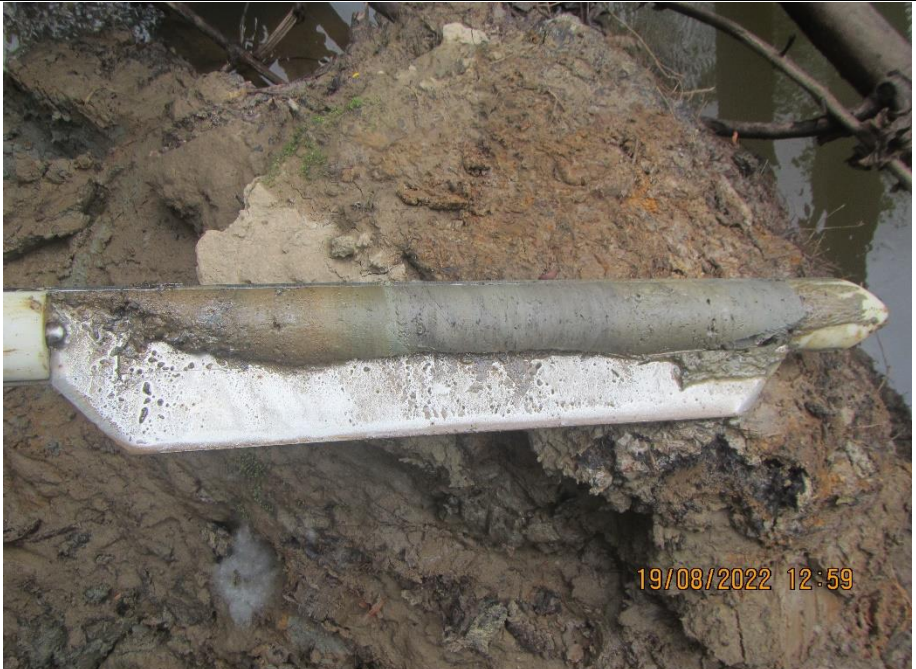
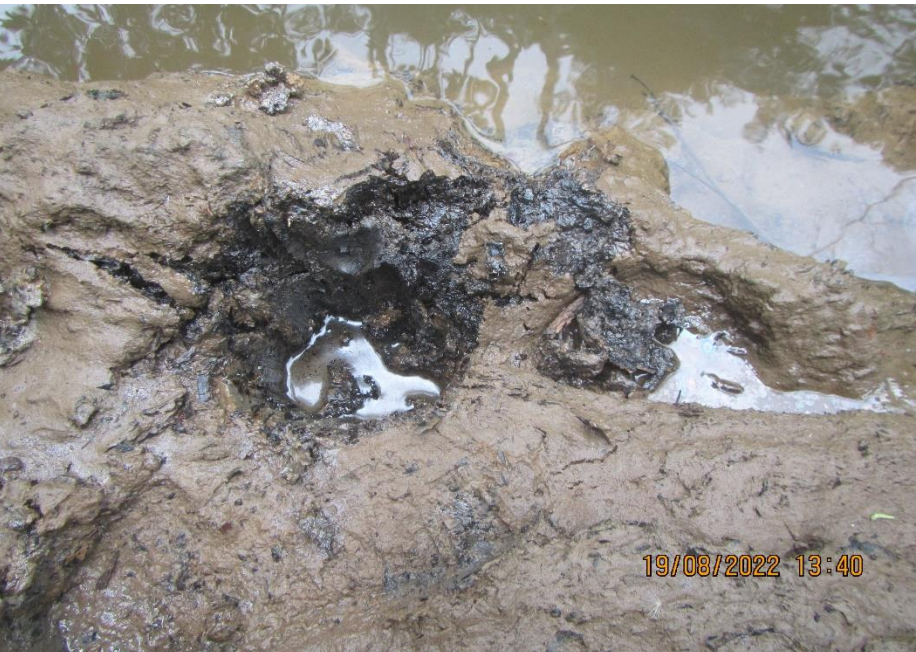
| Distrito | Tigre | Provincia | Loreto | Departamento | Loreto |
|---|---|---|---|---|---|
| <b>Fotografía 9</b> | | | | | |

| N.º | Referencias y antecedentes | Tipo de información | Fuente | Coordenadas UTM<br>WGS84 – Zona 18 Sur | | Descripción según fuente | V<br>i<br>s<br>i<br>t<br>a<br>d<br>a | V<br>a<br>l<br>i<br>d<br>a<br>d<br>a | Observación |
|---|---|---|---|---|---|---|---|---|---|
| 2 | R003671 | Comunidad | Monitor ambiental de la comunidad nativa José Olaya, comisión agosto de 2022. | 376789 | 9733649 | «Sedimento impregnado con hidrocarburos/agua con iridiscencia» | Sí | - | Se ubica en la quebrada Manchari a 1 km al sureste del pozo SHNE-1607D. Se evidenció afectación organoléptica por hidrocarburos en el sedimento (ver fotografías N.º 9 y 10). |

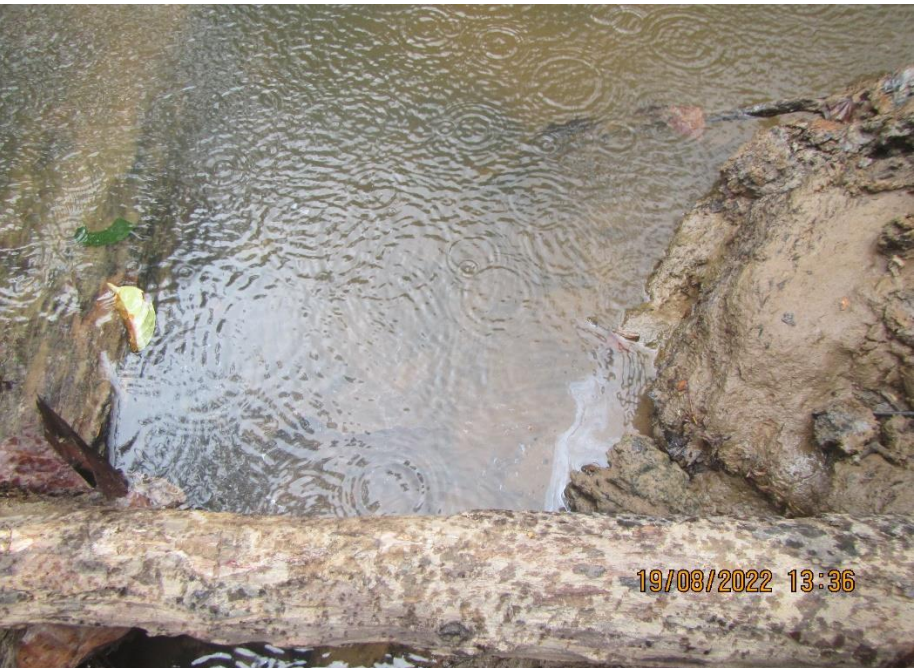
| Distrito | Tigre | Provincia | Loreto | Departamento | Loreto |
|---|---|---|---|---|---|
| <b>Fotografía 12</b> | | | | | |

| Distrito | Tigre | Provincia | Loreto | Departamento | Loreto |
|---|---|---|---|---|---|
| <b>Descripción:</b> | Hincado N.º 6 en la ubicación de la referencia R003676, se observó indicios organolépticos de hidrocarburos en el sedimento de textura limo arcillosa de la quebrada Manchari (color). | | | | |

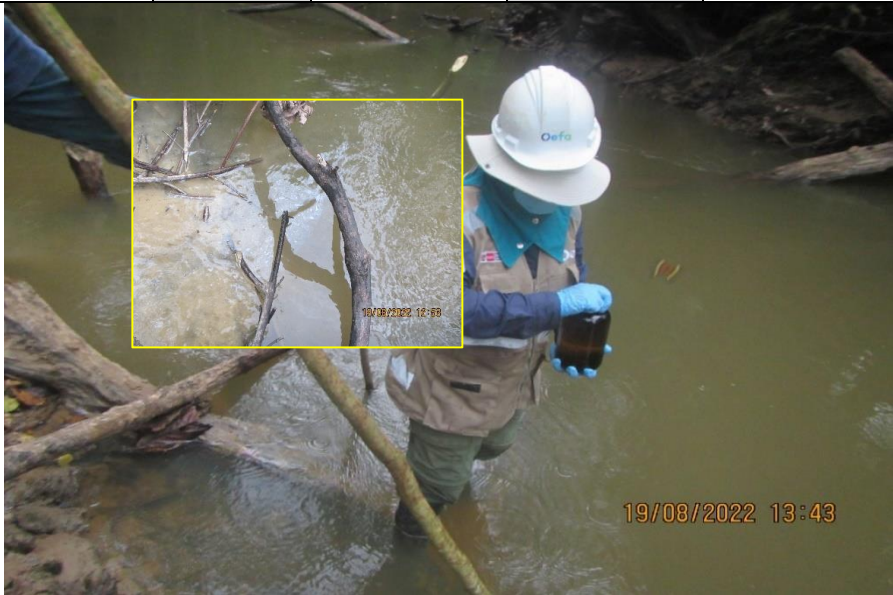
| <b>Descripción:</b> | Punto ubicado en la quebrada Manchari, a 1 km al sureste de los pozos SHNE-1607D, SHNE-1606D, SHNE-1604D y SHNE-1605D de la Plataforma 1604 y a 1,82 km al sureste del pozo SHNE-01XD de la Plataforma U; rodeado por un bosque primario de vegetación arbórea de dosel alto, sus aguas son de color marrón oscuro, se observó iridiscencia en agua superficial. | | | | |

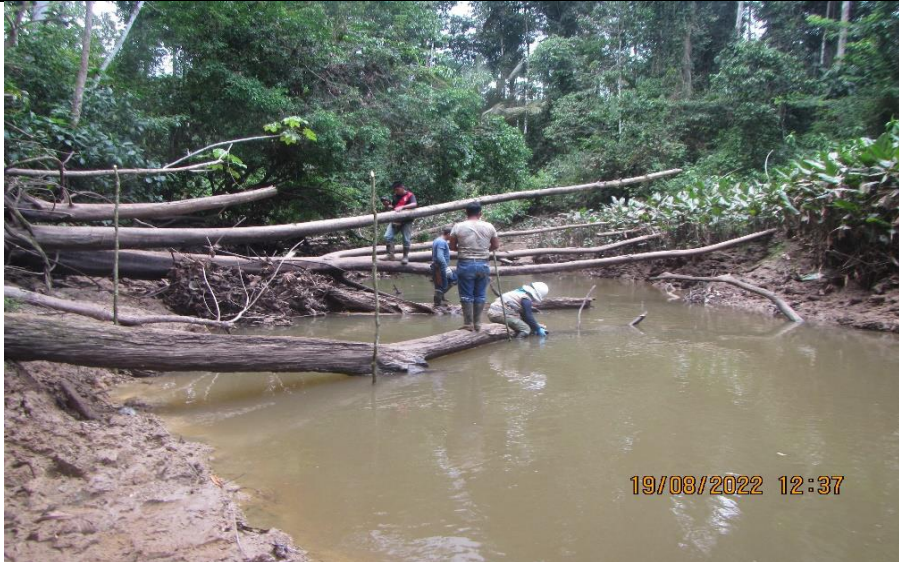
| Distrito | Tigre | Provincia | Loreto | Departamento | Loreto |
|---|---|---|---|---|---|
| <b>Descripción:</b> | Punto ubicado en la quebrada Manchari, a 991 m al sureste de los pozos SHNE-1607D, SHNE-1606D, SHNE-1604D y SHNE-1605D de la Plataforma 1604 y a 1,79 km al sureste del pozo SHNE-01XD de la Plataforma U; rodeado por un bosque primario de vegetación arbórea de dosel alto, sus aguas son de color marrón oscuro. | | | | |

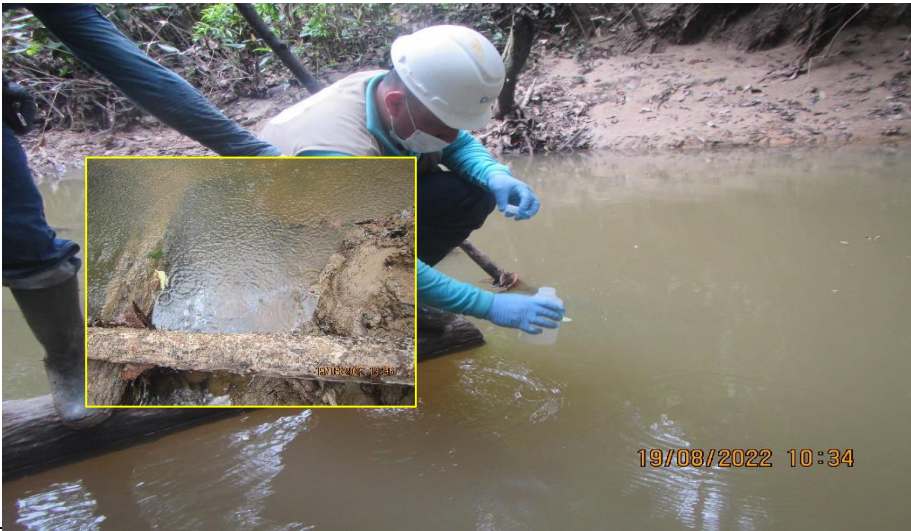
| Distrito | Tigre | Provincia | Loreto | Departamento | Loreto |
|---|---|---|---|---|---|
| <b>Descripción:</b> | Punto ubicado en la quebrada Manchari, a 850 m al noreste de los pozos SHNE-1607D, SHNE-1606D, SHNE-1604D y SHNE-1605D de la Plataforma 1604 y a 1,62 km al sureste del pozo SHNE-01XD de la Plataforma U; ; rodeado por un bosque primario de vegetación arbórea de dosel alto, sus aguas son de color marrón oscuro, se observó iridiscencia en agua superficial. | | | | |

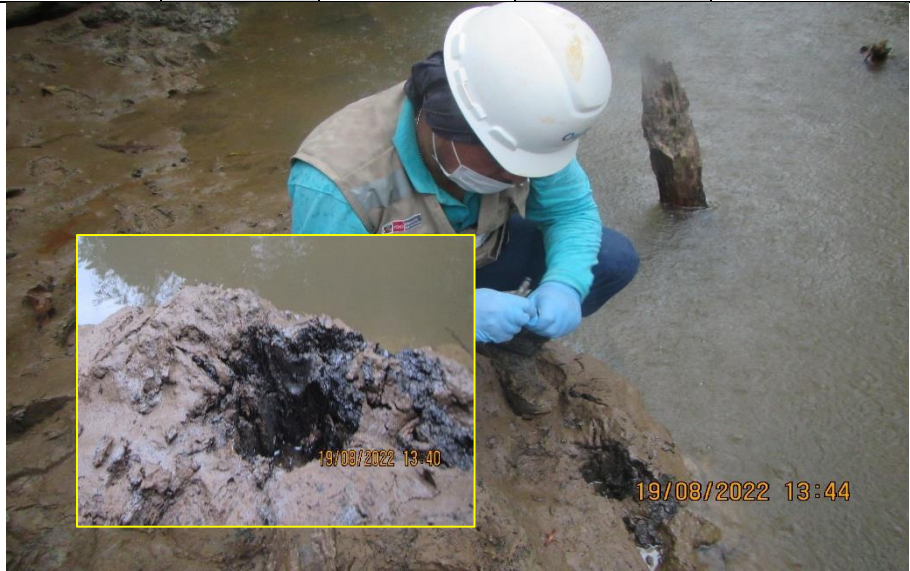
| Distrito | Tigre | Provincia | Loreto | Departamento | Loreto |
|---|---|---|---|---|---|
| <b>Descripción:</b> | Punto ubicado en la quebrada Manchari, a 1 km al sureste de los pozos SHNE-1607D, SHNE-1606D, SHNE-1604D y SHNE-1605D de la Plataforma 1604 y a 1,82 km al sureste del pozo SHNE-01XD de la Plataforma U; Sedimento de textura Limo arcilloso, color gris claro con evidencia organoléptica al remover el sedimento (olor y color de hidrocarburo). | | | | |

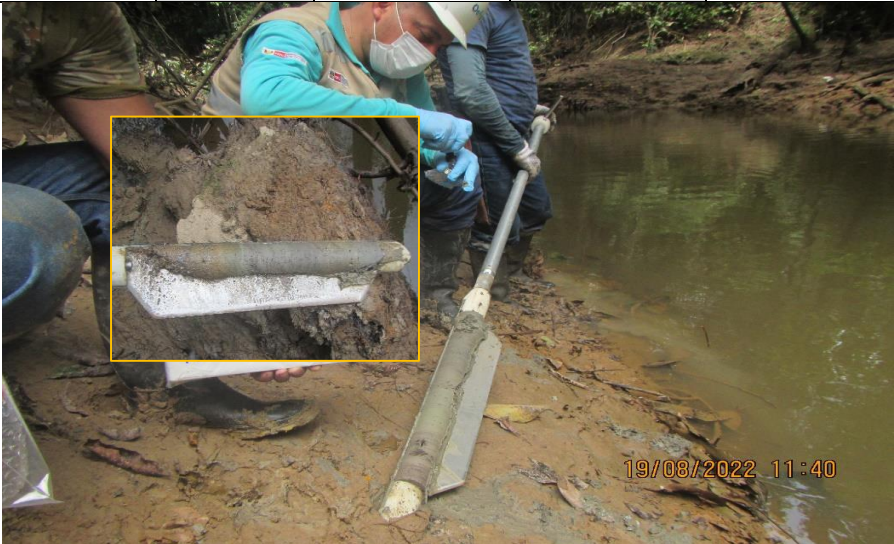
| Distrito | Tigre | Provincia | Loreto | Departamento | Loreto |
|---|---|---|---|---|---|
| <b>Descripción:</b> | <p>Punto ubicado en la quebrada Manchari, a 850 m al noreste de los pozos SHNE-1607D, SHNE-1606D, SHNE-1604D y SHNE-1605D de la Plataforma 1604 y a 1,62 km al sureste del pozo SHNE-01XD de la Plataforma U. Sedimento de textura Limo arcilloso, color gris claro con evidencia organoléptica al remover el sedimento (olor a hidrocarburo).</p> | | | | |

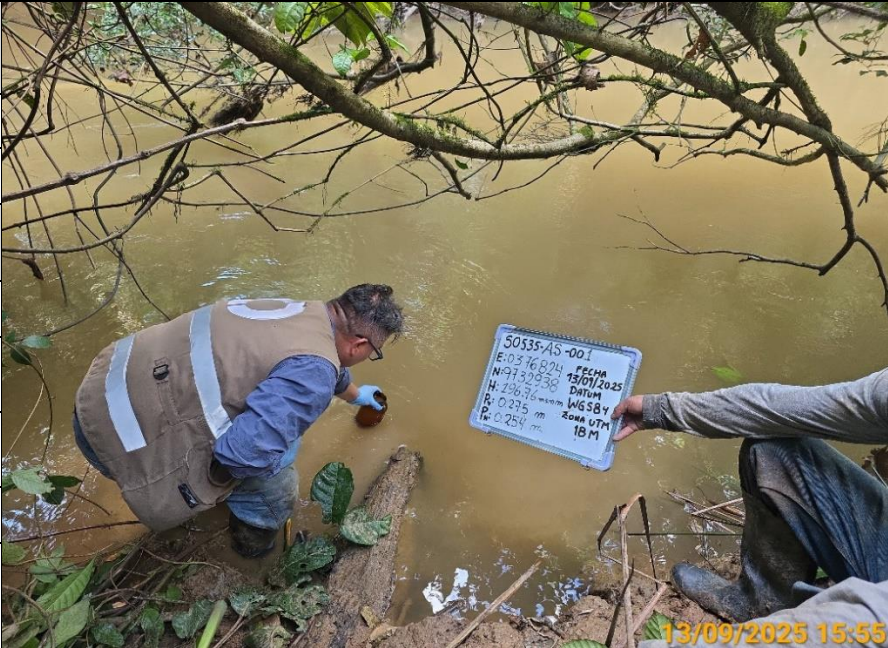
| Distrito | Tigre | Provincia | Loreto | Departamento | Loreto |
|---|---|---|---|---|---|
| <b>Descripción:</b> | Toma de muestra de agua superficial en la quebrada Manchari, en el punto de muestreo con código S0535-AS-001. No se observaron evidencias organolépticas de presencia de hidrocarburos sobre el agua. La quebrada presenta agua marrón claro, de baja transparencia y profundidad máxima de 1,20 m. | | | | |

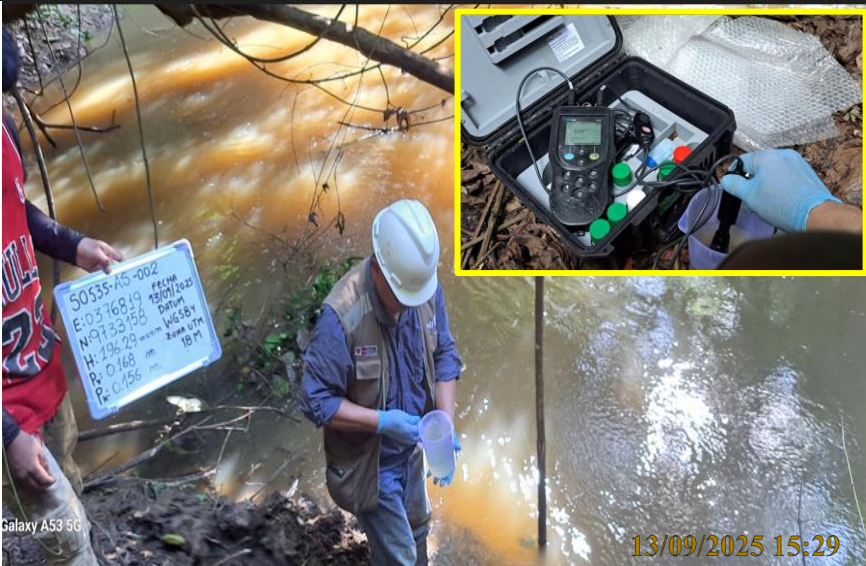
| Distrito | Tigre | Provincia | Loreto | Departamento | Loreto |
|---|---|---|---|---|---|
| <b>Fotografía 4<br/>S0535-AS-002</b> | | | | | |

| Distrito | Tigre | Provincia | Loreto | Departamento | Loreto |
|---|---|---|---|---|---|
| <b>Descripción:</b> | Vista de la medición de parámetros de campo en la quebrada Manchari, en el punto de muestreo de agua superficial con código S0535-AS-002, donde se registraron lecturas de potencial de hidrógeno (pH), temperatura (°C), oxígeno disuelto (mg/L) y conductividad eléctrica (µS/cm). | | | | |

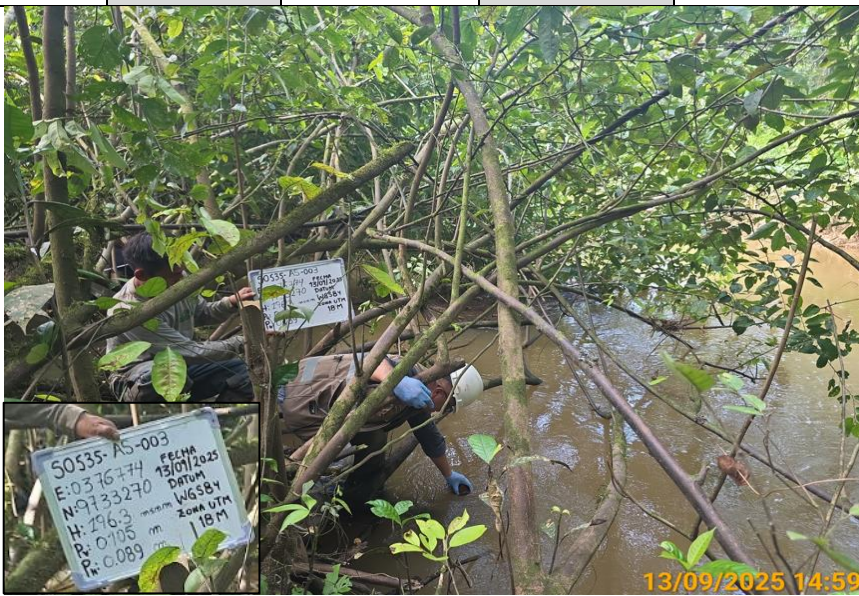
| Distrito | Tigre | Provincia | Loreto | Departamento | Loreto |
|---|---|---|---|---|---|
| <b>Descripción:</b> | Toma de muestra de agua superficial en la quebrada Manchari, en el punto de muestreo con código S0535-AS-003. No se observaron evidencias organolépticas de presencia de hidrocarburos sobre el agua. La quebrada presenta agua marrón claro de baja transparencia y profundidad máxima de 1,10 m. | | | | |

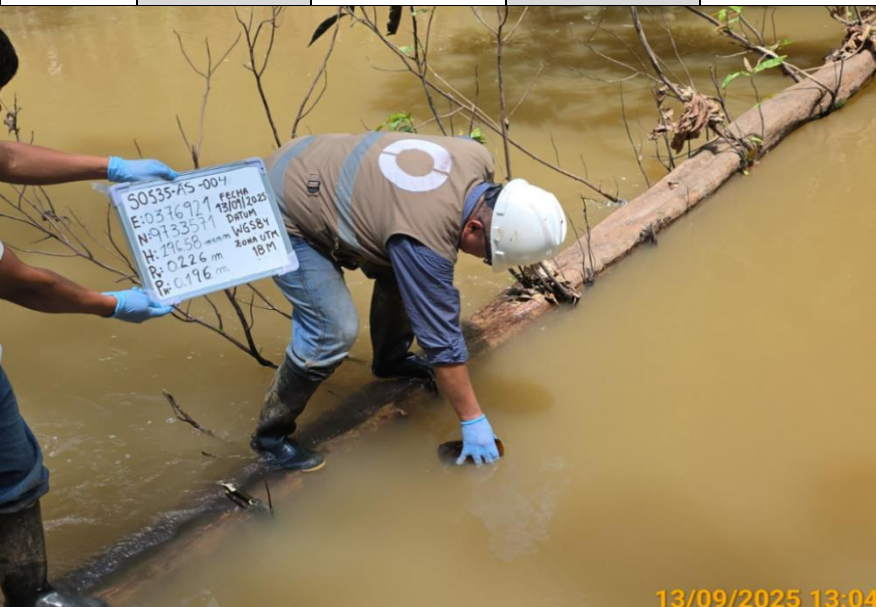
| Distrito | Tigre | Provincia | Loreto | Departamento | Loreto |
|---|---|---|---|---|---|
| Fotografía 7<br>S0535-AS-004 | | | | | |

| Distrito | Tigre | Provincia | Loreto | Departamento | Loreto |
|---|---|---|---|---|---|
| Descripción: | Toma de muestra de agua superficial en la quebrada Manchari, en el punto de muestreo con código S0535-AS-004. No se observaron evidencias organolépticas de presencia de hidrocarburos sobre el agua. La quebrada presenta agua marrón claro de baja transparencia y profundidad máxima de 1,30 m. | | | | |

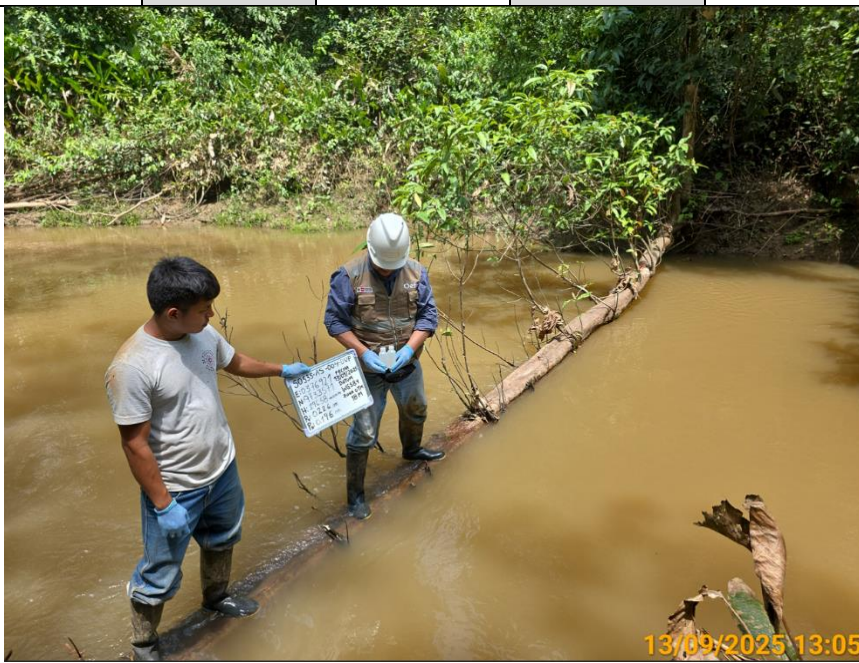
| Distrito | Tigre | Provincia | Loreto | Departamento | Loreto |
|---|---|---|---|---|---|
| <b>Fotografía 9<br/>S0535-AS-004-DUP</b> | | | | | |

| Distrito | Tigre | Provincia | Loreto | Departamento | Loreto |
|---|---|---|---|---|---|
| <b>Descripción:</b> | Muestra duplicada del punto de muestreo S0535-AS-004. | | | | |

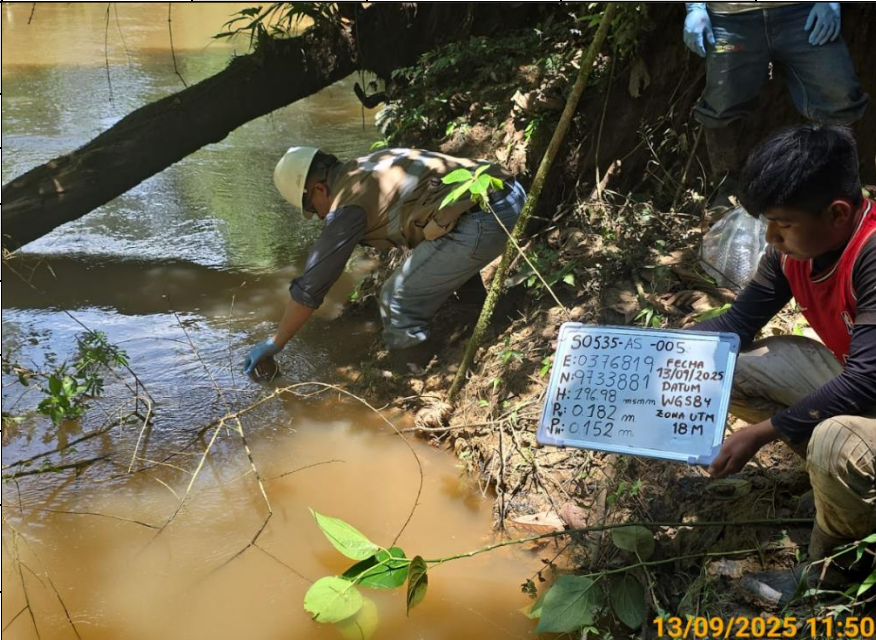
| Distrito | Tigre | Provincia | Loreto | Departamento | Loreto |
|---|---|---|---|---|---|
| <b>Descripción:</b> | Toma de muestra de agua superficial en la quebrada Manchari, en el punto de muestreo con código S0535-AS-005. No se observaron evidencias organolépticas de presencia de hidrocarburos sobre el agua. La quebrada presenta agua marrón claro de baja transparencia y profundidad máxima de 1,30 m. | | | | |

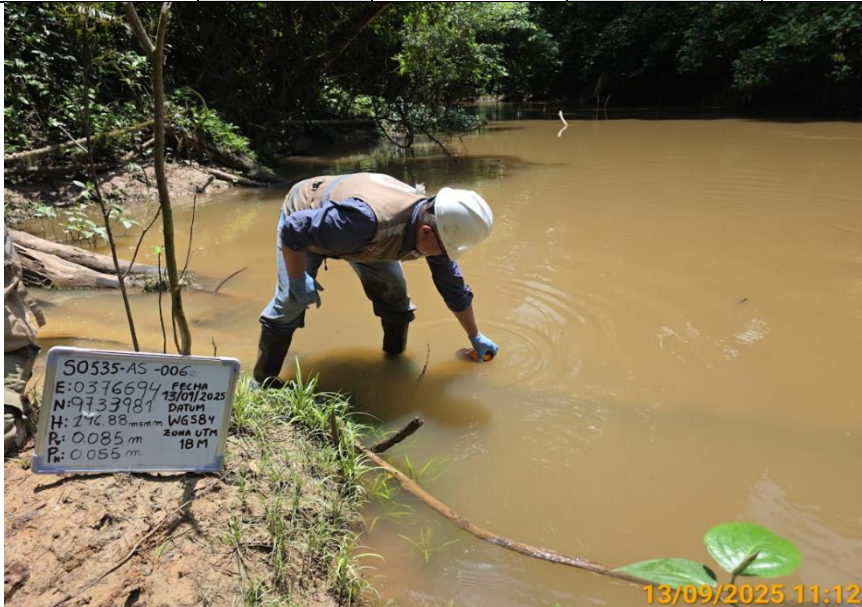
| Distrito | Tigre | Provincia | Loreto | Departamento | Loreto |
|---|---|---|---|---|---|
| <b>Descripción:</b> | Toma de muestra de agua superficial en la quebrada Manchari, en el punto de muestreo con código S0535-AS-006. No se observaron evidencias organolépticas de presencia de hidrocarburos sobre el agua. La quebrada presenta agua marrón clara de baja transparencia y profundidad máxima de 1,30 m. | | | | |

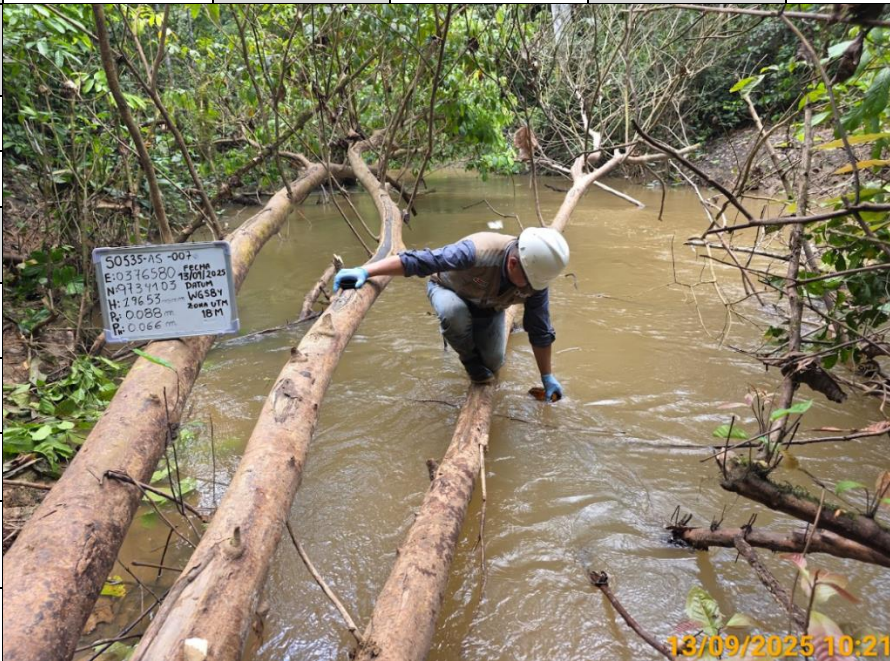
| Distrito | Tigre | Provincia | Loreto | Departamento | Loreto |
|---|---|---|---|---|---|
| <b>Descripción:</b> | Toma de muestra de agua superficial en la quebrada Manchari, en el punto de muestreo con código S0535-AS-007. No se observaron evidencias organolépticas de presencia de hidrocarburos sobre el agua. La quebrada presenta agua marrón claro de baja transparencia y profundidad máxima de 1,30 m. | | | | |

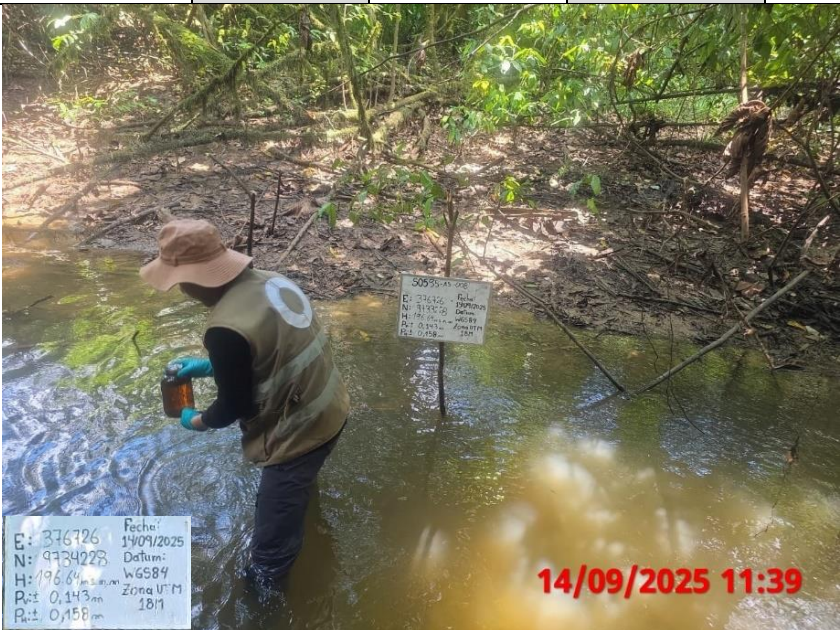
| Distrito | Tigre | Provincia | Loreto | Departamento | Loreto |
|---|---|---|---|---|---|
| <b>Descripción:</b> | <p>Toma de muestra de agua superficial en la quebrada Landayacu, en el punto de muestreo con código S0535-AS-008. No se observaron evidencias organolépticas de presencia de hidrocarburos sobre el agua. La quebrada presenta agua marrón claro de baja transparencia y profundidad máxima de 0,60 m.</p> | | | | |

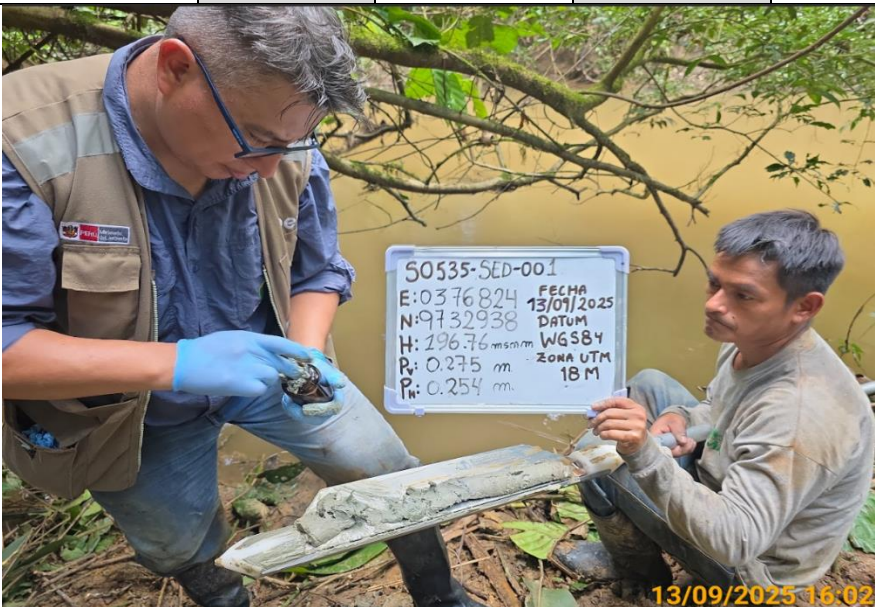
| Distrito | Tigre | Provincia | Loreto | Departamento | Loreto |
|---|---|---|---|---|---|
| <b>Fotografía 19<br/>S0535-SED-001</b> | | | | | |

| Distrito | Tigre | Provincia | Loreto | Departamento | Loreto |
|---|---|---|---|---|---|
| <b>Descripción:</b> | Toma de muestra de sedimento en el punto S0535-SED-001 a una profundidad entre 0,00 m - 0,50 m por debajo de la columna de agua, donde se observó sedimento limo arcilloso sin olor ni color a hidrocarburos en la muestra colectada. | | | | |

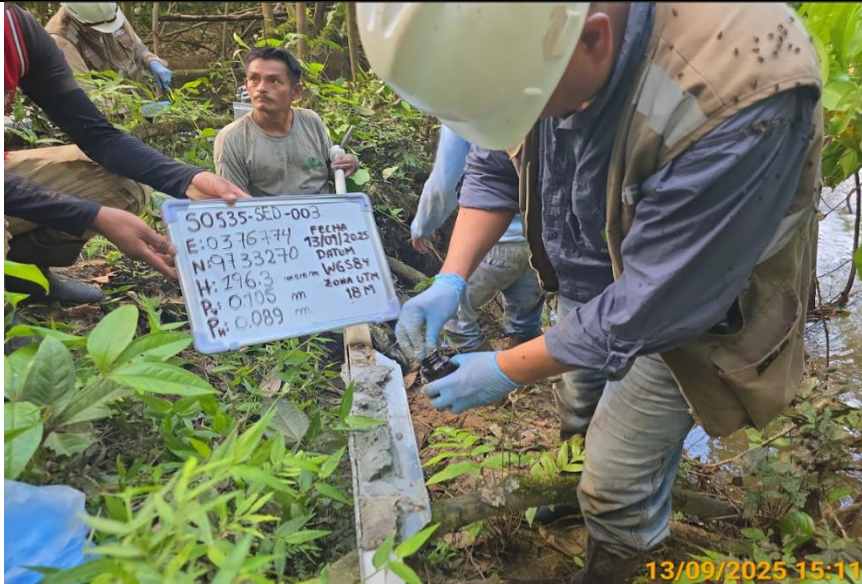
| Distrito | Tigre | Provincia | Loreto | Departamento | Loreto |
|---|---|---|---|---|---|
| <b>Fotografía 21<br/>S0535-SED-003</b> | | | | | |

| Distrito | Tigre | Provincia | Loreto | Departamento | Loreto |
|---|---|---|---|---|---|
| <b>Descripción:</b> | Toma de muestra de sedimento en el punto S0535-SED-003 a una profundidad entre 0,00 m - 0,50 m por debajo de la columna de agua, donde se observó sedimento limo arcilloso sin olor ni color a hidrocarburos en la muestra colectada. | | | | |

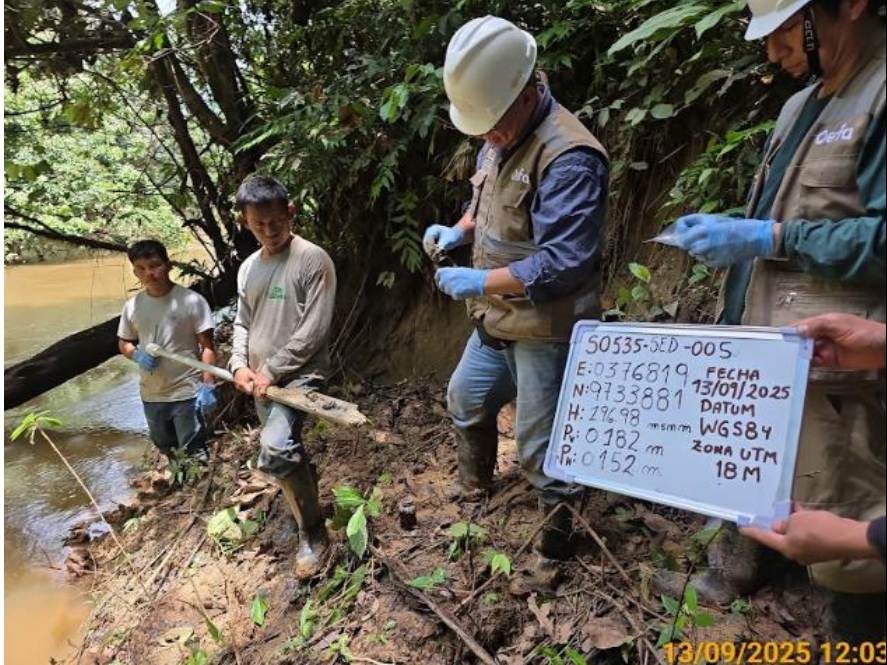
| Distrito | Tigre | Provincia | Loreto | Departamento | Loreto |
|---|---|---|---|---|---|
| <b>Fotografía 23<br/>S0535-SED-005</b> | | | | | |

Toma de muestra de sedimento en el punto S0535-SED-005 a una profundidad entre 0,00 m-0,50 m por debajo de la columna de agua, donde se observó sedimento limo arcilloso sin olor ni color a hidrocarburos en la muestra colectada.

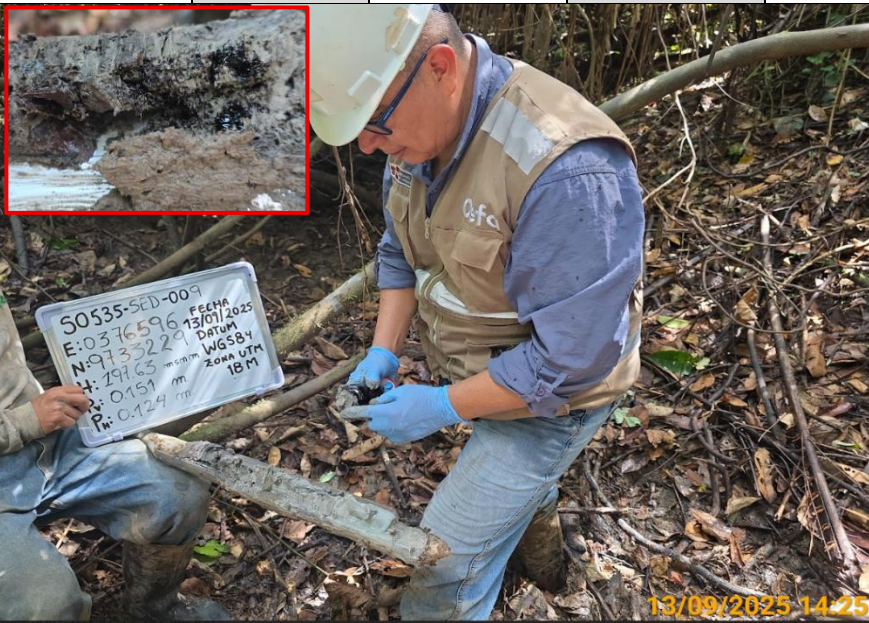
| Distrito | Tigre | Provincia | Loreto | Departamento | Loreto |
|---|---|---|---|---|---|
| <b>Fotografía 27<br/>S0535-SED-009</b> | | | | | |

| Distrito | Tigre | Provincia | Loreto | Departamento | Loreto |
|---|---|---|---|---|---|
| <b>Descripción:</b> | Toma de muestra de sedimento en el punto S0535-SED-009 a una profundidad entre 0,00 m-0,50 m por debajo de la columna de agua, donde se observó sedimento limo arcilloso con olor y color a hidrocarburos en la muestra colectada. | | | | |

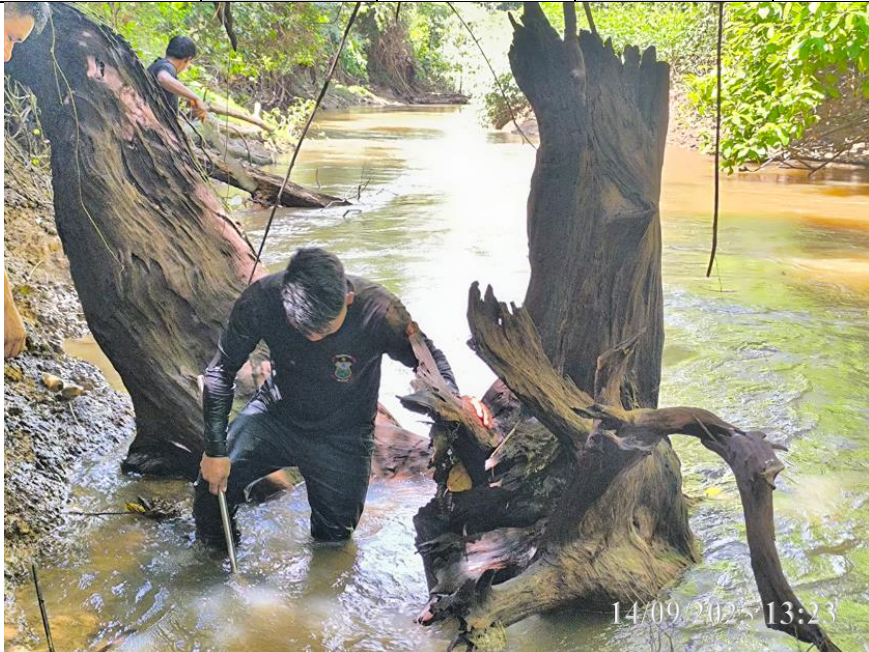
| Distrito | Tigre | Provincia | Loreto | Departamento | Loreto |
|---|---|---|---|---|---|
| <b>Fotografía 29<br/>S0535-HB-001</b> | | | | | |

| Distrito | Tigre | Provincia | Loreto | Departamento | Loreto |
|---|---|---|---|---|---|
| <b>Descripción:</b> | Toma de muestra de comunidades hidrobiológicas (macroinvertebrados bentónicos) en el punto S0535-HB-001, donde se observó aguas de color marrón claro y presencia de palizada. | | | | |

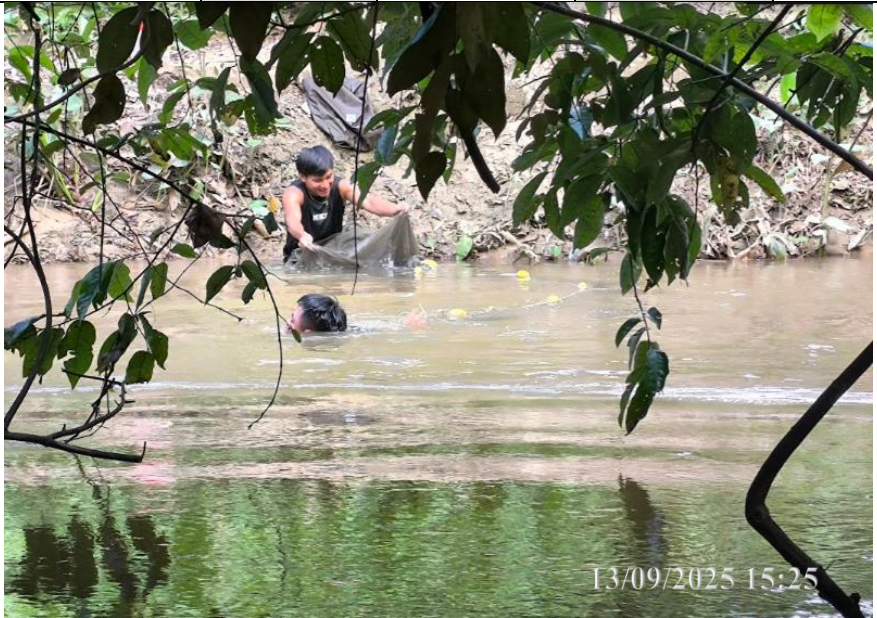
| Distrito | Tigre | Provincia | Loreto | Departamento | Loreto |
|---|---|---|---|---|---|
| <b>Fotografía 31<br/>S0535-HB-003</b> | | | | | |

| Distrito | Tigre | Provincia | Loreto | Departamento | Loreto |
|---|---|---|---|---|---|
| <b>Descripción:</b> | Toma de muestra de comunidades hidrobiológicas (peces) en el punto S0535-HB-003 en zona de corridas, usando red de arrastre a orilla. | | | | |

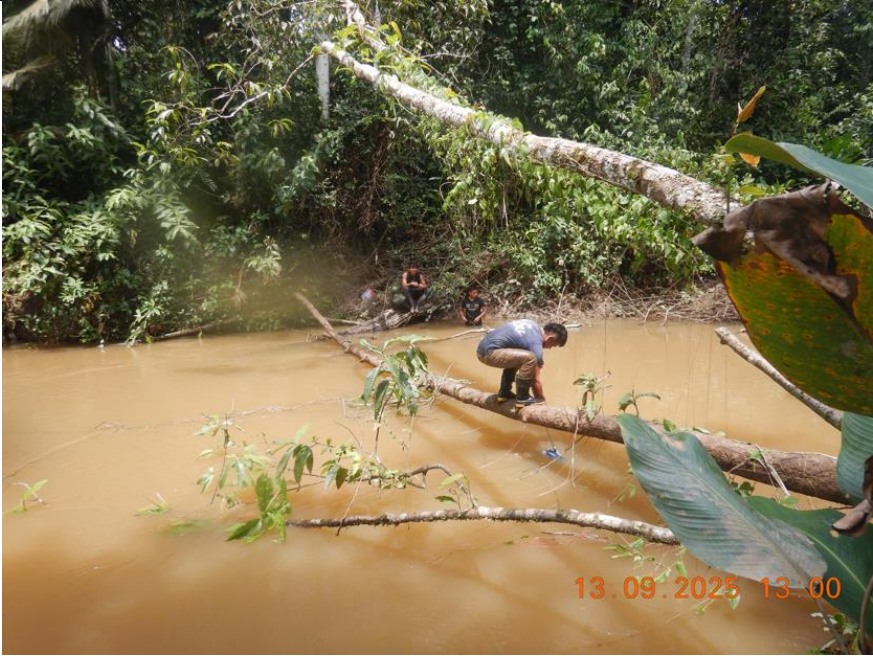
| Distrito | Tigre | Provincia | Loreto | Departamento | Loreto |
|---|---|---|---|---|---|
| <b>Fotografía 33<br/>S0535-HB-004</b> | | | | | |

| Distrito | Tigre | Provincia | Loreto | Departamento | Loreto |
|---|---|---|---|---|---|
| <b>Descripción:</b> | Toma de muestra de comunidades hidrobiológicas (macroinvertebrados bentónicos) en el punto S0535-HB-004, donde se observó aguas de color marrón claro y presencia de palizada. | | | | |

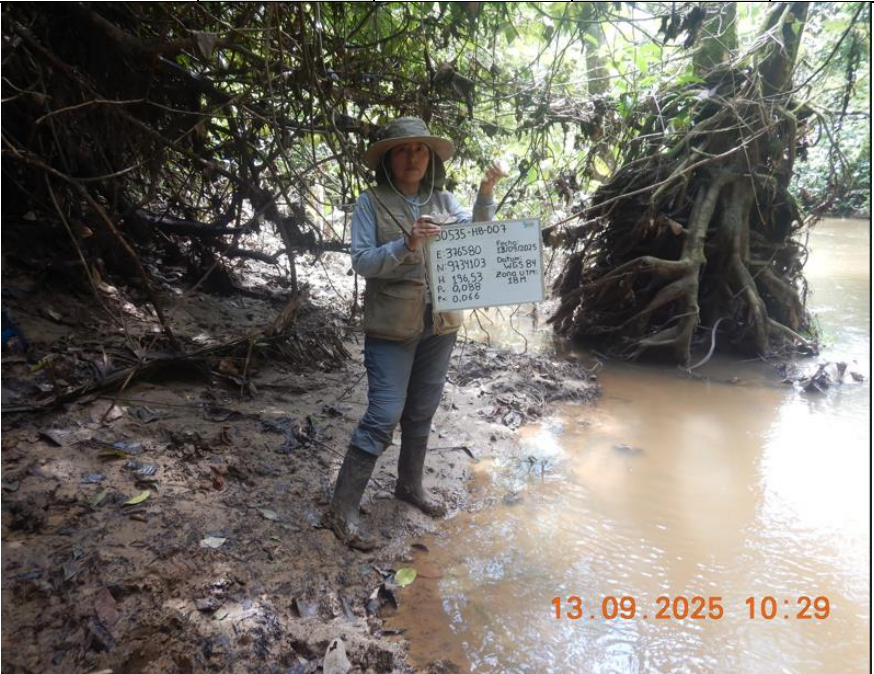
| Distrito | Tigre | Provincia | Loreto | Departamento | Loreto |
|---|---|---|---|---|---|
| <b>Fotografía 35<br/>S0535-HB-007</b> | | | | | |

| Distrito | Tigre | Provincia | Loreto | Departamento | Loreto |
|---|---|---|---|---|---|
| <b>Descripción:</b> | Punto de muestreo S0535-HB-007, en la quebrada Manchari, donde se observó aguas de color marrón claro y presencia de palizada. | | | | |

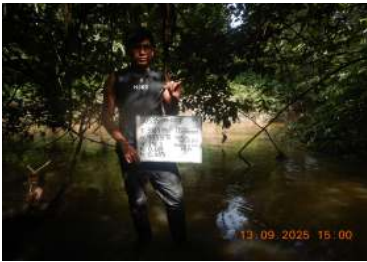
| IMÁGENES DEL ECOSISTEMA EVALUADO | | |
|---|---|---|
| Foto panorámica del punto de muestreo | 1. Condición del canal | 2. Alteración hidrológica |

Observaciones:  
Sustrato Limo-arcilloso sin aparente afectación por hidrocarburos. Registro de especies de peces de consumo.

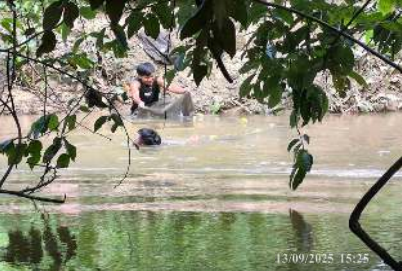
| IMÁGENES DEL ECOSISTEMA EVALUADO | | |
|---|---|---|
| 3. Zona ribereña | 4. Estabilidad de la orilla | 5. Apariencia del agua |

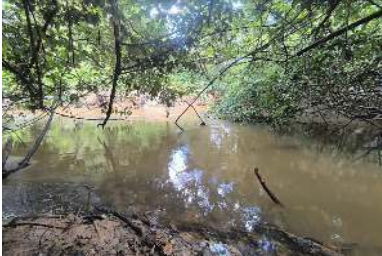
| IMÁGENES DEL ECOSISTEMA EVALUADO | | |
|---|---|---|
| 6. Enriquecimiento de nutrientes | 7. Barreras al movimiento de los peces | 8. Cobertura para peces (troncos, ramas, vegetación inclinada sobre la quebrada, piedras, etc.) |

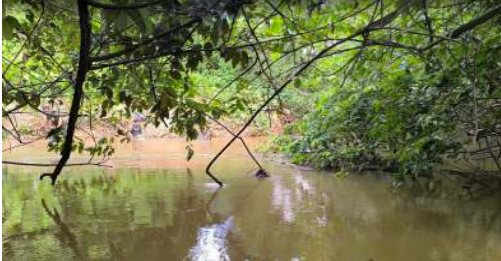
| IMÁGENES DEL ECOSISTEMA EVALUADO | | |
|---|---|---|
| 9. Pozas | 10. Hábitat de macroinvertebrados | 11. Cobertura o ensombreamiento (para peces de aguas cálidas) (si aplica) |

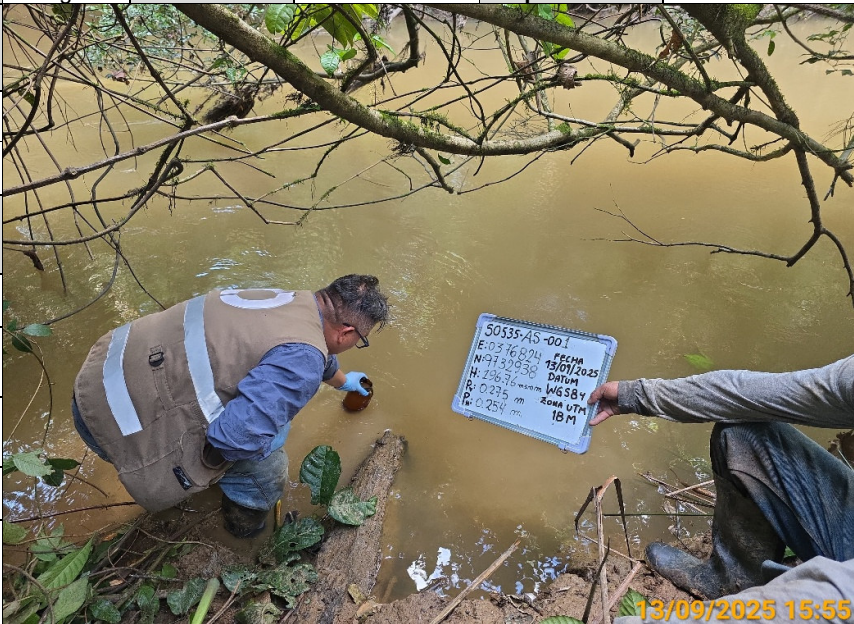
| EJECUCIÓN DE LA EVALUACIÓN AMBIENTAL PARA LA IDENTIFICACIÓN DEL SITIO S0535, UBICADO EN LA MICROCUENCA TIGR-14, EN EL ÁMBITO DE LA CUENCA DEL RÍO TIGRE, DISTRITO TIGRE, PROVINCIA Y DEPARTAMENTO LORETO | | | | | |
|---|---|---|---|---|---|
| Descripción: | Toma de muestra de agua superficial en la quebrada Manchari, en el punto de muestreo con código S0535-AS-001. No se observaron evidencias organolépticas de presencia de hidrocarburos sobre el agua. La quebrada presenta agua marrón, de baja transparencia y profundidad máxima de 1,0 m. | | | | |
