Evaluación ambiental para la identificación del sitio impactado por actividades de hidrocarburos con código S0535, ubicado en el Lote 192, microcuenca TIGR-14, en el ámbito de la cuenca del río Tigre, distrito Tigre, provincia y departamento Loreto

| <b>EVALUACIÓN AMBIENTAL PARA LA IDENTIFICACIÓN DEL SITIO IMPACTADO</b> | | | |

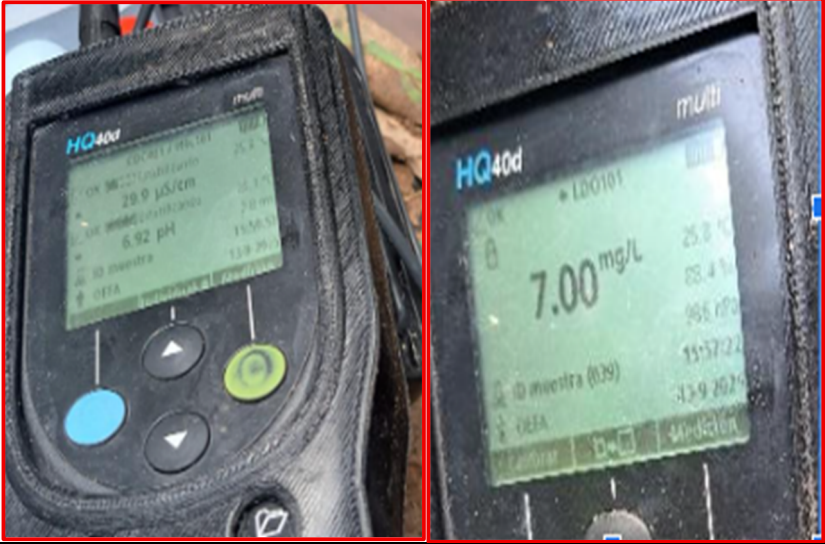
| EJECUCIÓN DE LA EVALUACIÓN AMBIENTAL PARA LA IDENTIFICACIÓN DEL SITIO S0535, UBICADO EN LA MICROCUENCA TIGR-14, EN EL ÁMBITO DE LA CUENCA DEL RÍO TIGRE, DISTRITO TIGRE, PROVINCIA Y DEPARTAMENTO LORETO | | | | | |
|---|---|---|---|---|---|
| Descripción: | Resultados de la medición de parámetros de campo:<br>- Potencial de hidrógeno: 6,92 unidades de pH<br>- Oxígeno disuelto: 7,00 mg/L<br>- Temperatura: 25,1° C<br>- Conductividad eléctrica: 29,9 µS/cm | | | | |

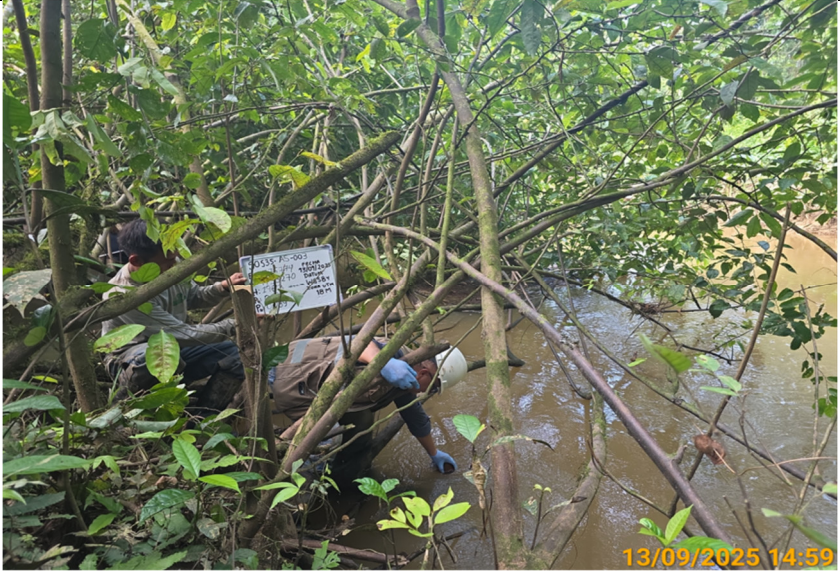
| <b>Descripción:</b> | Toma de muestra de agua superficial en la quebrada Manchari, en el punto de muestreo con código S0535-AS-003. No se observaron evidencias organolépticas de presencia de hidrocarburos sobre el agua. La quebrada presenta agua marrón, de baja transparencia y profundidad máxima de 1,0 m. | | | | |

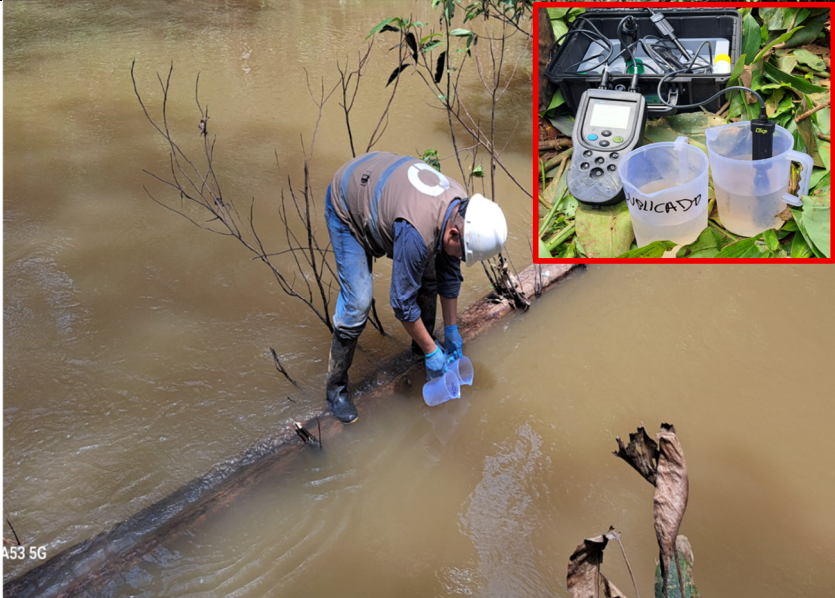
| EJECUCIÓN DE LA EVALUACIÓN AMBIENTAL PARA LA IDENTIFICACIÓN DEL SITIO S0535, UBICADO EN LA MICROCUENCA TIGR-14, EN EL ÁMBITO DE LA CUENCA DEL RÍO TIGRE, DISTRITO TIGRE, PROVINCIA Y DEPARTAMENTO LORETO | | | | | |
|---|---|---|---|---|---|
| <b>Descripción:</b> | Vista de la toma de muestra para la medición de parámetros de campo en la quebrada Manchari, en el punto de muestreo de agua superficial con código S0535-AS-004, Medición de los parámetros de campo: potencial de hidrógeno (pH), oxígeno disuelto (mg/L), temperatura (° C) y conductividad eléctrica (µS/cm). | | | | |

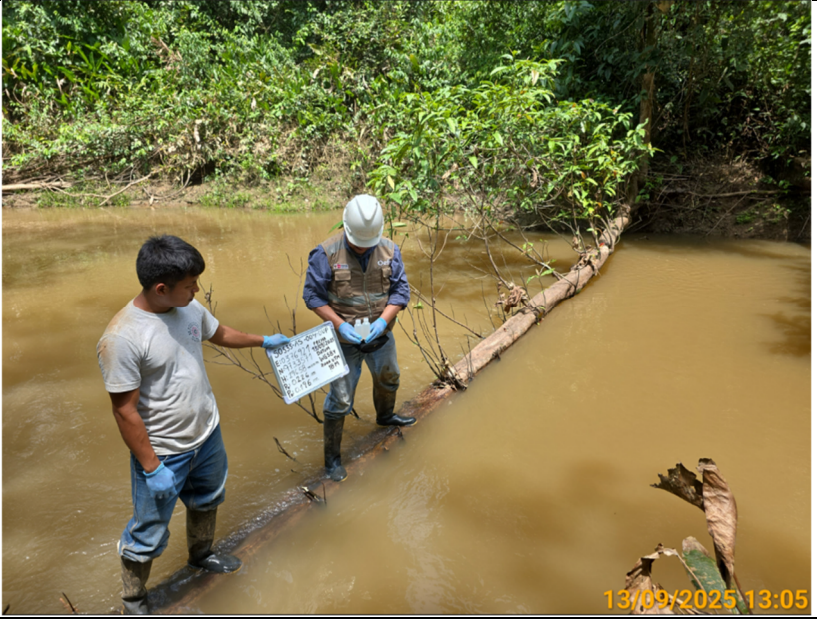
| EJECUCIÓN DE LA EVALUACIÓN AMBIENTAL PARA LA IDENTIFICACIÓN DEL SITIO S0535, UBICADO EN LA MICROCUENCA TIGR-14, EN EL ÁMBITO DE LA CUENCA DEL RÍO TIGRE, DISTRITO TIGRE, PROVINCIA Y DEPARTAMENTO LORETO | | | | | |
|---|---|---|---|---|---|
| <b>Descripción:</b> | Muestra duplicada del punto de muestreo S0535-AS-004 | | | | |

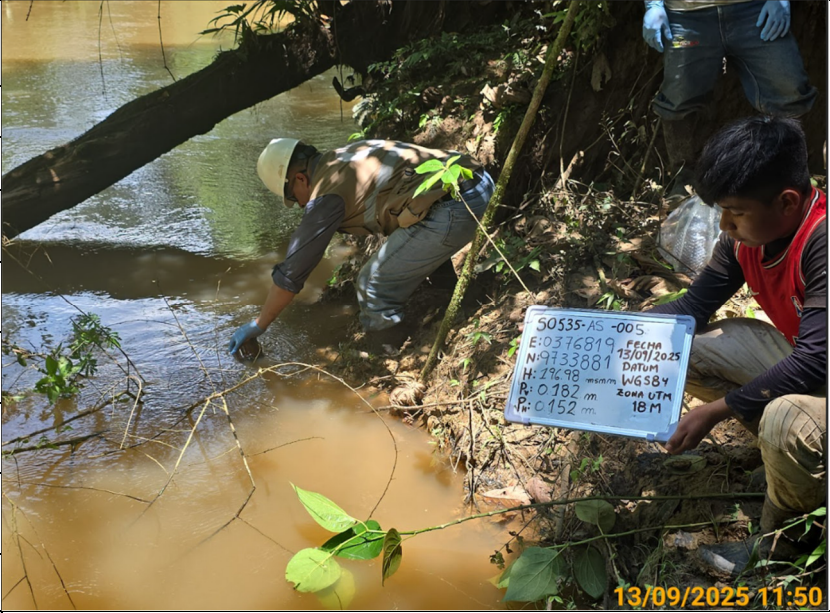
| <b>Descripción:</b> | Toma de muestra de agua superficial en la quebrada Manchari, en el punto de muestreo con código S0535-AS-005. No se observaron evidencias organolépticas de presencia de hidrocarburos sobre el agua. La quebrada presenta agua marrón, de baja transparencia y profundidad máxima de 1,0 m. | | | | |

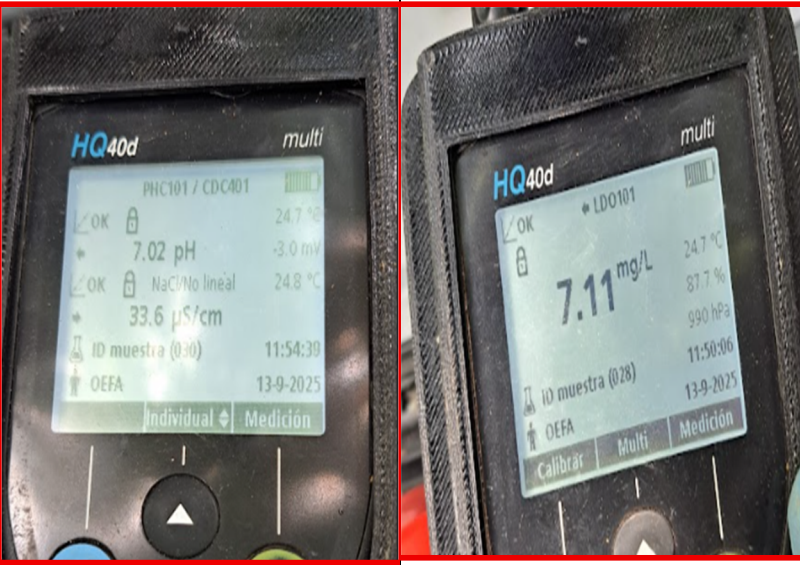
| EJECUCIÓN DE LA EVALUACIÓN AMBIENTAL PARA LA IDENTIFICACIÓN DEL SITIO S0535, UBICADO EN LA MICROCUENCA TIGR-14, EN EL ÁMBITO DE LA CUENCA DEL RÍO TIGRE, DISTRITO TIGRE, PROVINCIA Y DEPARTAMENTO LORETO | | | | | |
|---|---|---|---|---|---|
| <b>Descripción:</b> | Resultados de la medición de parámetros de campo:<br>- Potencial de hidrógeno: 7,02 unidades de Ph<br>- Oxígeno disuelto: 7,11 mg/L<br>- Temperatura: 24,7° C<br>- Conductividad eléctrica: 33,6 µS/cm | | | | |

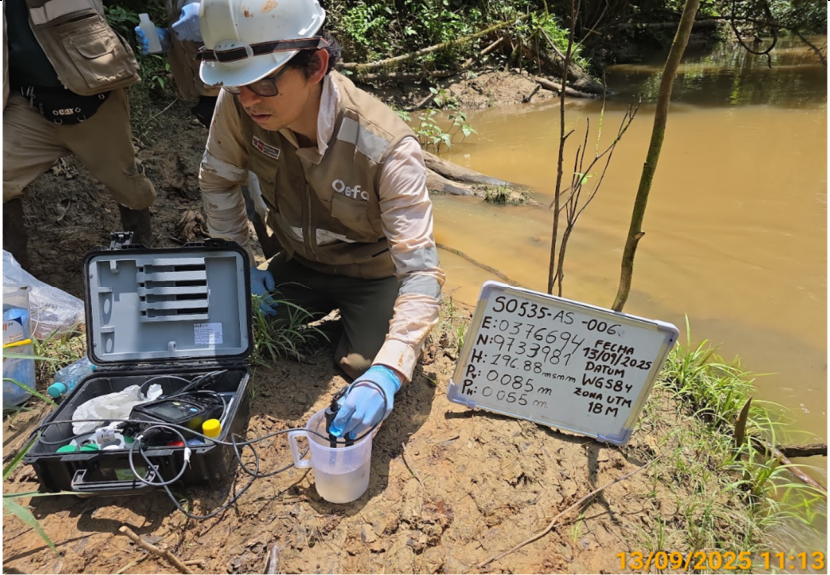
| EJECUCIÓN DE LA EVALUACIÓN AMBIENTAL PARA LA IDENTIFICACIÓN DEL SITIO S0535, UBICADO EN LA MICROCUENCA TIGR-14, EN EL ÁMBITO DE LA CUENCA DEL RÍO TIGRE, DISTRITO TIGRE, PROVINCIA Y DEPARTAMENTO LORETO | | | | | |
|---|---|---|---|---|---|
| Descripción: | Vista de la toma de muestra para la medición de parámetros de campo en la quebrada Manchari, en el punto de muestreo de agua superficial con código S0535-AS-006, Medición de los parámetros de campo: potencial de hidrógeno (pH), oxígeno disuelto (mg/L), temperatura ( $^{\circ}$ C) y conductividad eléctrica ( $\mu$ S/cm). | | | | |

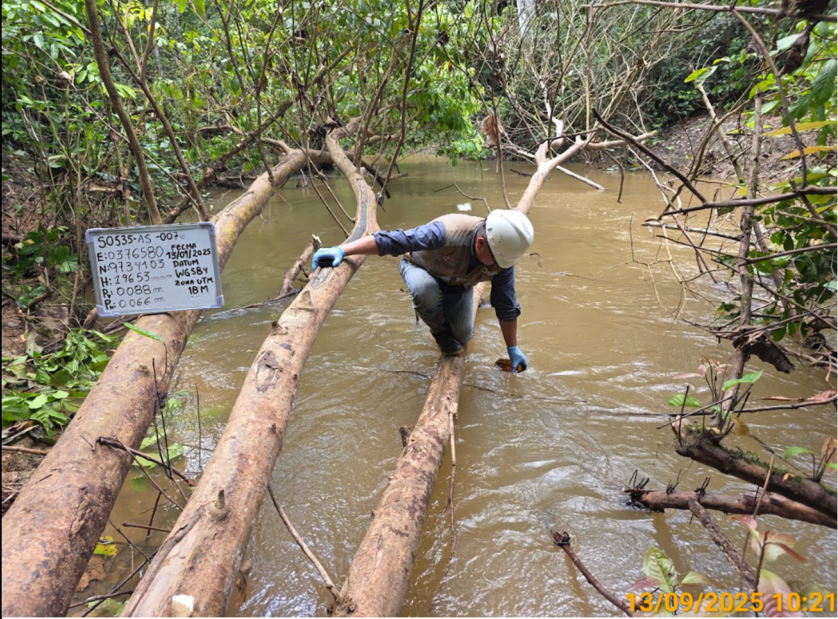
| EJECUCIÓN DE LA EVALUACIÓN AMBIENTAL PARA LA IDENTIFICACIÓN DEL SITIO S0535, UBICADO EN LA MICROCUENCA TIGR-14, EN EL ÁMBITO DE LA CUENCA DEL RÍO TIGRE, DISTRITO TIGRE, PROVINCIA Y DEPARTAMENTO LORETO | | | | | |
|---|---|---|---|---|---|
| <b>Descripción:</b> | Toma de muestra de agua superficial en la quebrada Manchari, en el punto de muestreo con código S0535-AS-007. No se observaron evidencias organolépticas de presencia de hidrocarburos sobre el agua. La quebrada presenta agua marrón, de baja transparencia y profundidad máxima de 1,0 m. | | | | |

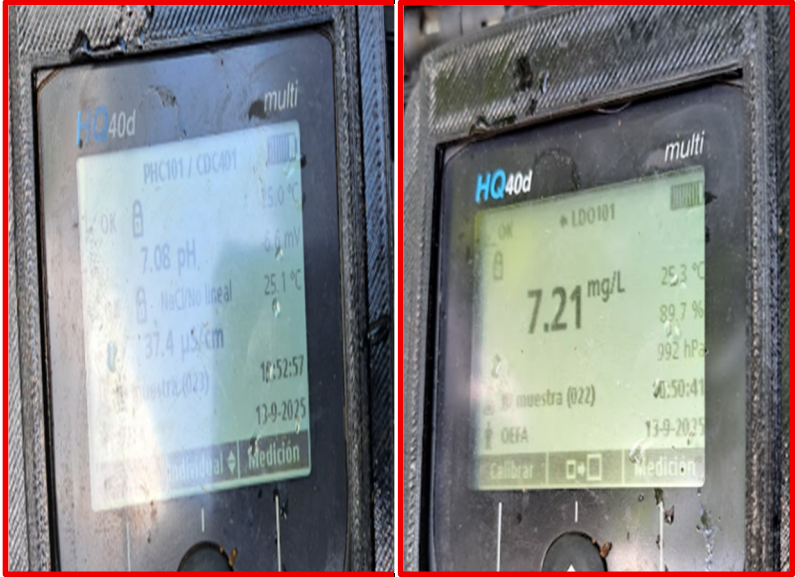
| EJECUCIÓN DE LA EVALUACIÓN AMBIENTAL PARA LA IDENTIFICACIÓN DEL SITIO S0535, UBICADO EN LA MICROCUENCA TIGR-14, EN EL ÁMBITO DE LA CUENCA DEL RÍO TIGRE, DISTRITO TIGRE, PROVINCIA Y DEPARTAMENTO LORETO | | | | | |
|---|---|---|---|---|---|
| <b>Descripción:</b> | Resultados de la medición de parámetros de campo:<br>- Potencial de hidrógeno: 7,08 unidades de Ph<br>- Oxígeno disuelto: 7,21 mg/L<br>- Temperatura: 25,0° C<br>- Conductividad eléctrica: 37,4 µS/cm | | | | |

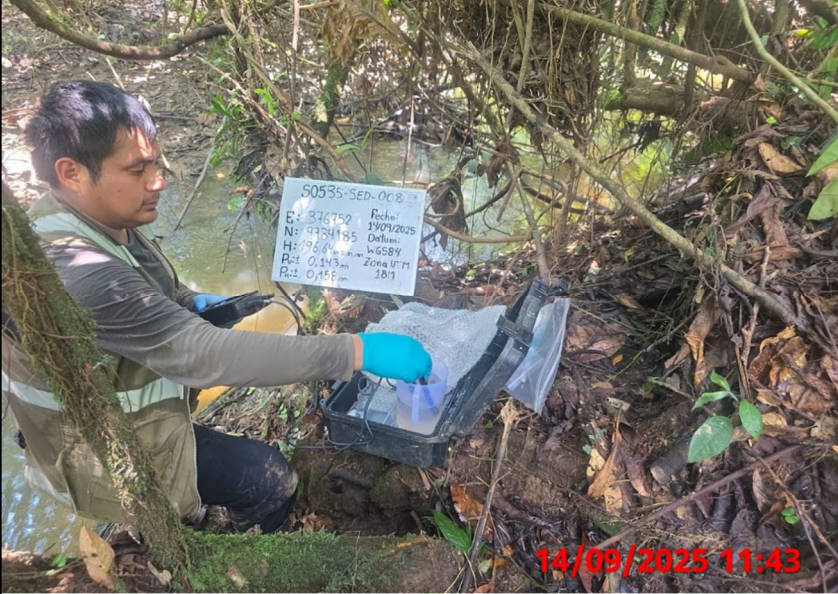
| EJECUCIÓN DE LA EVALUACIÓN AMBIENTAL PARA LA IDENTIFICACIÓN DEL SITIO S0535, UBICADO EN LA MICROCUENCA TIGR-14, EN EL ÁMBITO DE LA CUENCA DEL RÍO TIGRE, DISTRITO TIGRE, PROVINCIA Y DEPARTAMENTO LORETO | | | | | |
|---|---|---|---|---|---|
| <b>Descripción:</b> | Vista de la toma de muestra para la medición de parámetros de campo en la quebrada Manchari, en el punto de muestreo de agua superficial con código S0535-AS-007, Medición de los parámetros de campo: potencial de hidrógeno (pH), oxígeno disuelto (mg/L), temperatura (° C) y conductividad eléctrica (µS/cm). | | | | |

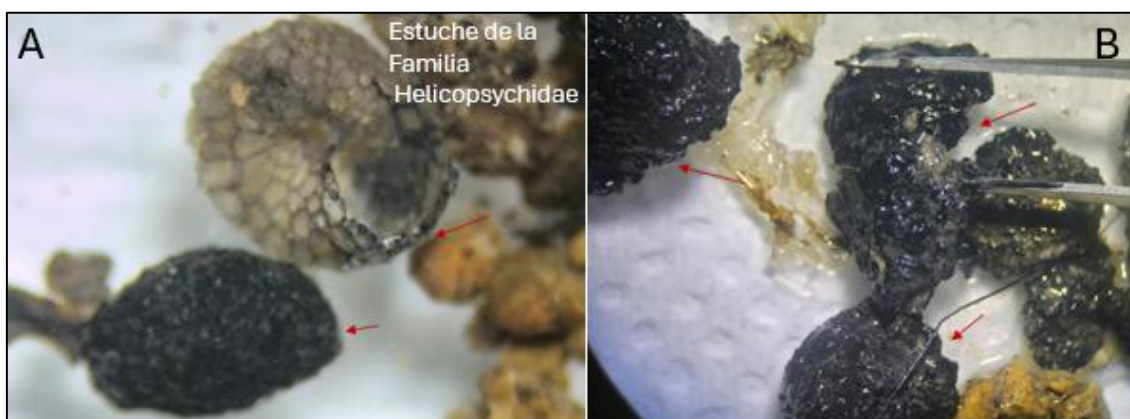
Del análisis organoléptico y externo en macroinvertebrados bentónicos, no se observó organismos con manchas oscuras y oleosas de hidrocarburos sobre la cutícula, sin embargo, en los puntos de S0535-HB-004 (quebrada Manchari) y S0535-HB-008 (quebrada Landayacu), se observó el sustrato con sustancias negras y oleosas, similar a hidrocarburos, además en el punto S0535-HB-004, se observó manchas oscuras en algunos estuches vacíos de organismos de la familia Helicopsychidae (*Helicopsyche* sp.). Ver Anexo A.1 y Figura 4.11.

**Figura 4.11.** Análisis organoléptico externo en macroinvertebrados bentónicos. Sustrato con sustancia negra y oleosa, similar a hidrocarburos. Así como también, manchas oscuras en algunos estuches vacíos de la familia Helicopsychidae (*Helicopsyche* sp.). Punto S0535-HB-004 (A) y punto S0535-HB-008 (B).

En la quebrada Landayacu (S0535-HB-008), durante la evaluación en campo se evidenció afectación organoléptica (olor, color) en los diferentes sustratos de la quebrada (hojarasca, sustrato limoso). En la observación de laboratorio, también se observó que el sustrato limoso estaba mezclado con una sustancia oleosa y negra similar a hidrocarburos, así como también en la quebrada Manchari en el punto S0535-HB-004, se observó estuches de la familia Helicopsychidae con manchas negras y oleosas similares a hidrocarburos (ver Figura 4.11). El estado físico del sustrato es crucial para los organismos que lo habitan, esto les proporcionan nutrientes y protección, algunos macroinvertebrados necesitan un sustrato con cierta textura como la hojarasca, arena y limo, que les permite construir refugios para poder desplazarse en busca de alimento. Sin embargo, cuando el sustrato está contaminado con sustancias como el hidrocarburo u otros compuestos oleosos, pueden causar problemas para los organismos que lo habitan y puede afectar negativamente en diversas funciones.

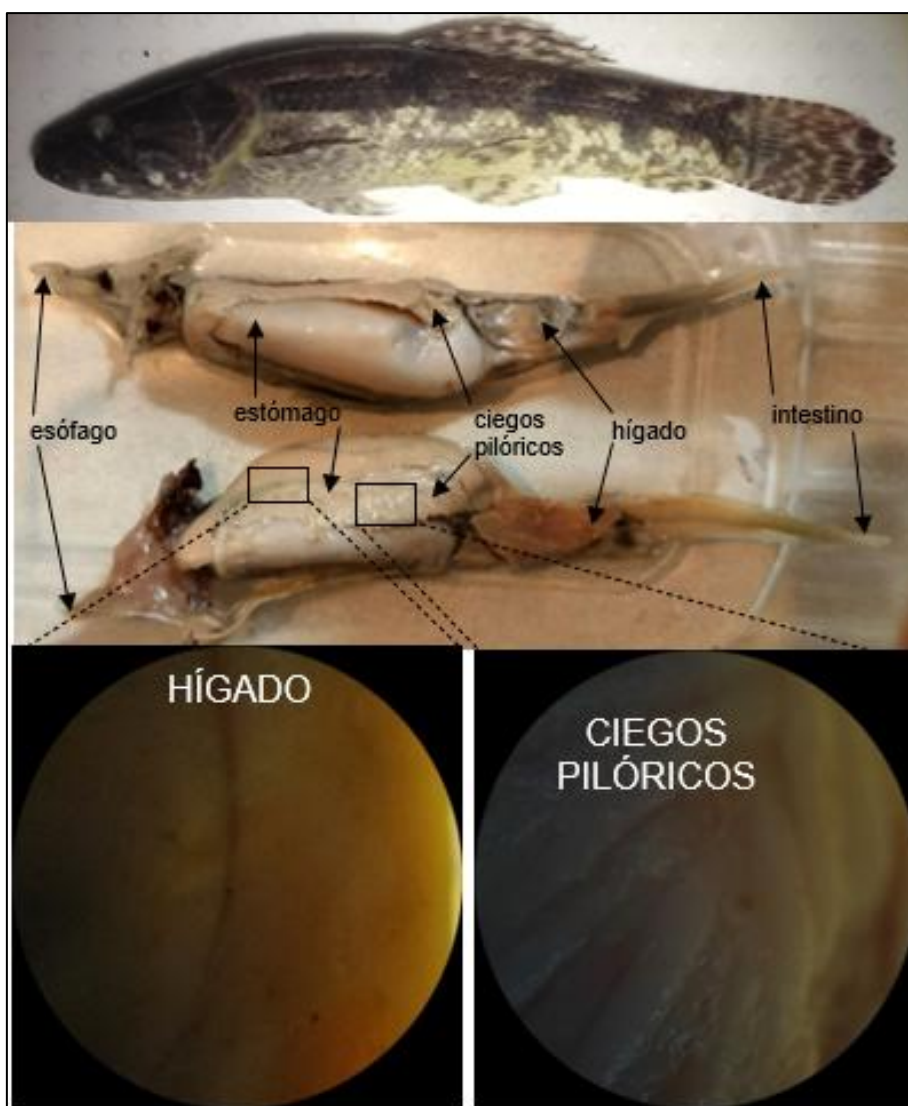
De la evaluación interna de la especie de consumo *Hoplias malabaricus* «fasaco», se observa que los ciegos pilóricos y el hígado presentan apariencia normal, no presenta cambios en el color ni textura, así como ausencia de manchas, quistes, entre otras anomalías, como se observa en la Figura 4.13. De la disección y análisis interno del esófago y estómago de esta especie, se observa que los pliegues de la capa mucosa de ambos órganos presentan un aspecto normal, no se visualizan manchas de hidrocarburos en los peces analizados.

**Figura 4.13.** Órganos internos de *Hoplias malabaricus* «fasaco». Se observa hígado y gónadas (ovario) de apariencia normal

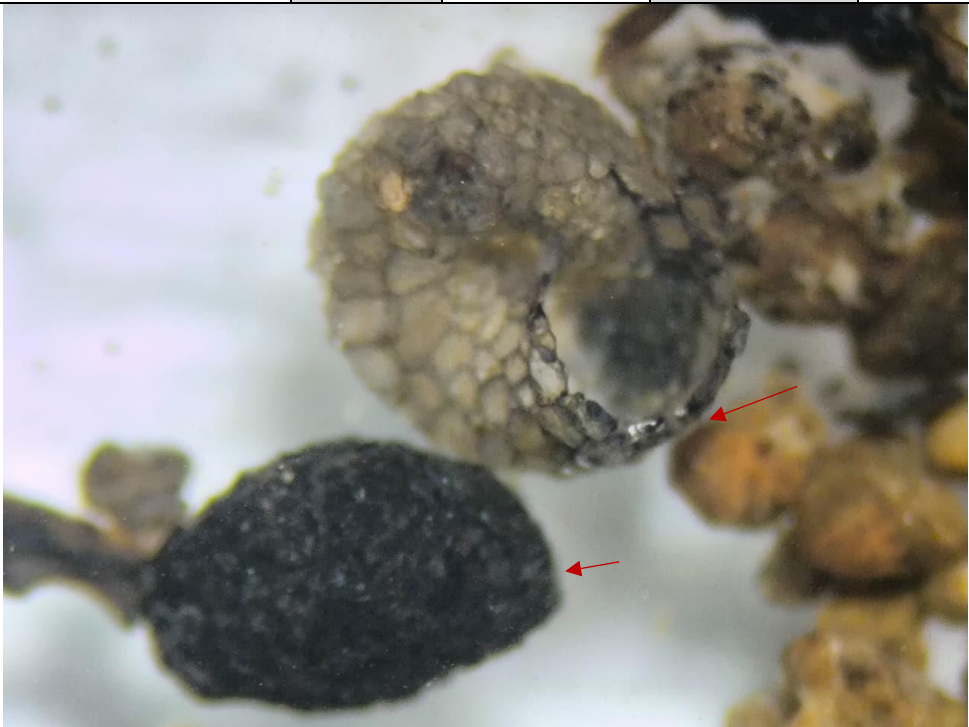
| Distrito | Tigre | Provincia | Loreto | Departamento | Loreto |
|---|---|---|---|---|---|
| <b>FOTOGRAFÍA 1</b> | | | | | |

| Distrito | Tigre | Provincia | Loreto | Departamento | Loreto |
|---|---|---|---|---|---|
| <b>Descripción:</b> | En el punto S0535-HB-004 se observó el sustrato con sustancia negra y oleosa, similar a hidrocarburos. Así como también, manchas oscuras en algunos estuches vacíos de la familia Helicopsychidae ( <i>Helicopsyche</i> sp.) | | | | |

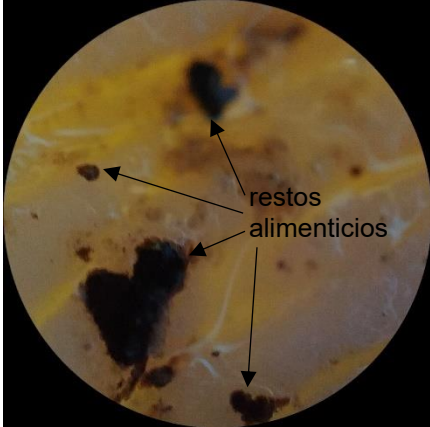
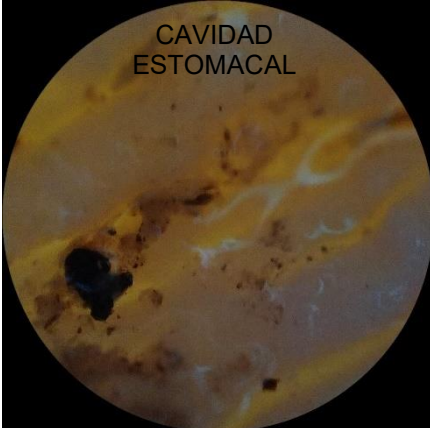
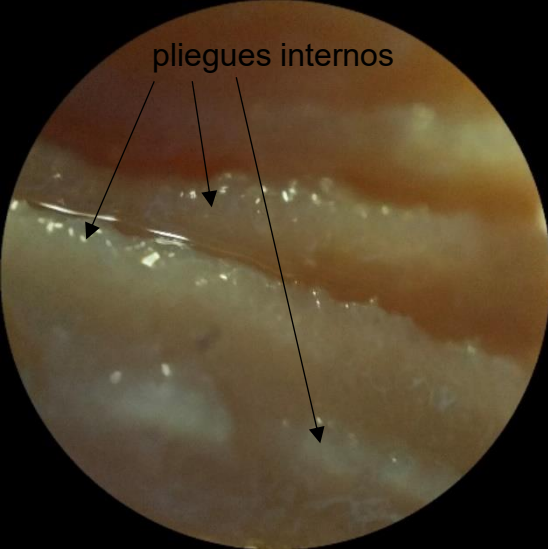
| Distrito | Tigre | Provincia | Loreto | Departamento | Loreto |
|---|---|---|---|---|---|
| | <p>Análisis de contenido estomacal en <i>Hoplias malabaricus</i> «fasaco». Se observa restos de alimento parcialmente digerido, compuesto principalmente por estructuras duras que corresponde a restos de artrópodos y restos vegetales (flecha roja). Asimismo, no se visualizan manchas de hidrocarburos o sustancias similares en las paredes internas del estómago.</p> | | | | |

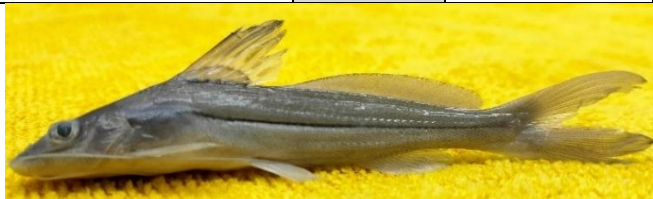
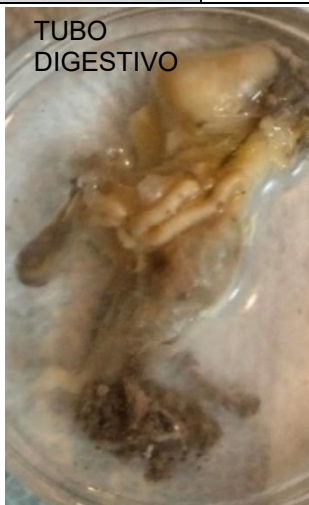
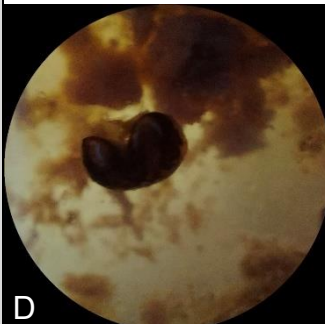
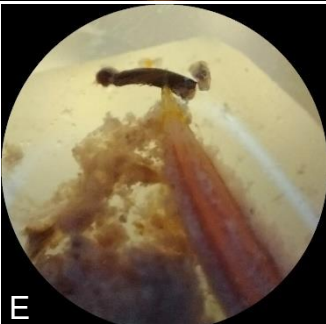
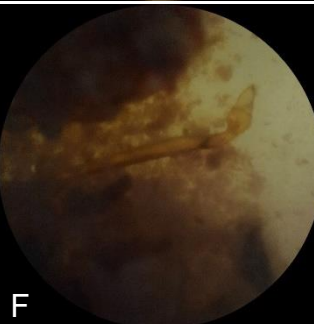
| Distrito | Tigre | Provincia | Loreto | Departamento | Loreto |
|---|---|---|---|---|---|
| | <p>Siluriformes: Heptapteridae: <i>Pimelodella cristata</i> «cunshi», «bagre». Contenido estomacal de pez carnívoro con restos de peces pequeños (A, B y C) y restos de alimento parcialmente digerido, compuesto principalmente por estructuras duras de artrópodos (D, E, F e I) y otros sin identificar (G y H). No se visualizan manchas de hidrocarburos o sustancias similares en las paredes internas del estómago, ni a nivel externo.</p> | | | | |

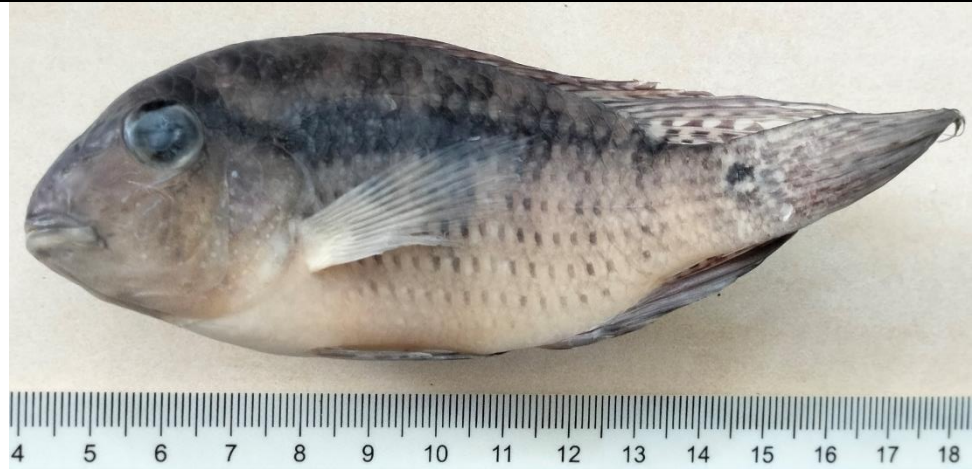
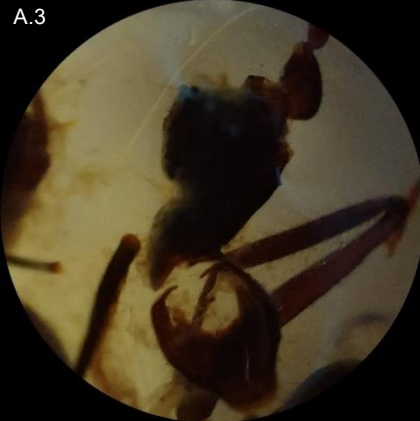
| Distrito | Tigre | Provincia | Loreto | Departamento | Loreto |
|---|---|---|---|---|---|
| Descripción: | Cichliformes: Cichlidae: <i>Bujurquina sypilus</i> «bujurqui». Restos de artrópodos terrestres (hormigas) en el contenido estomacal de un individuo adulto. De «bujurqui» (A.1, A.2, A.3, A.4 y A.5). Además, se observa pliegues de la capa mucosa de la pared estomacal de aspecto normal. No se visualizan manchas de hidrocarburos o sustancias similares en dicha pared (B). | | | | |

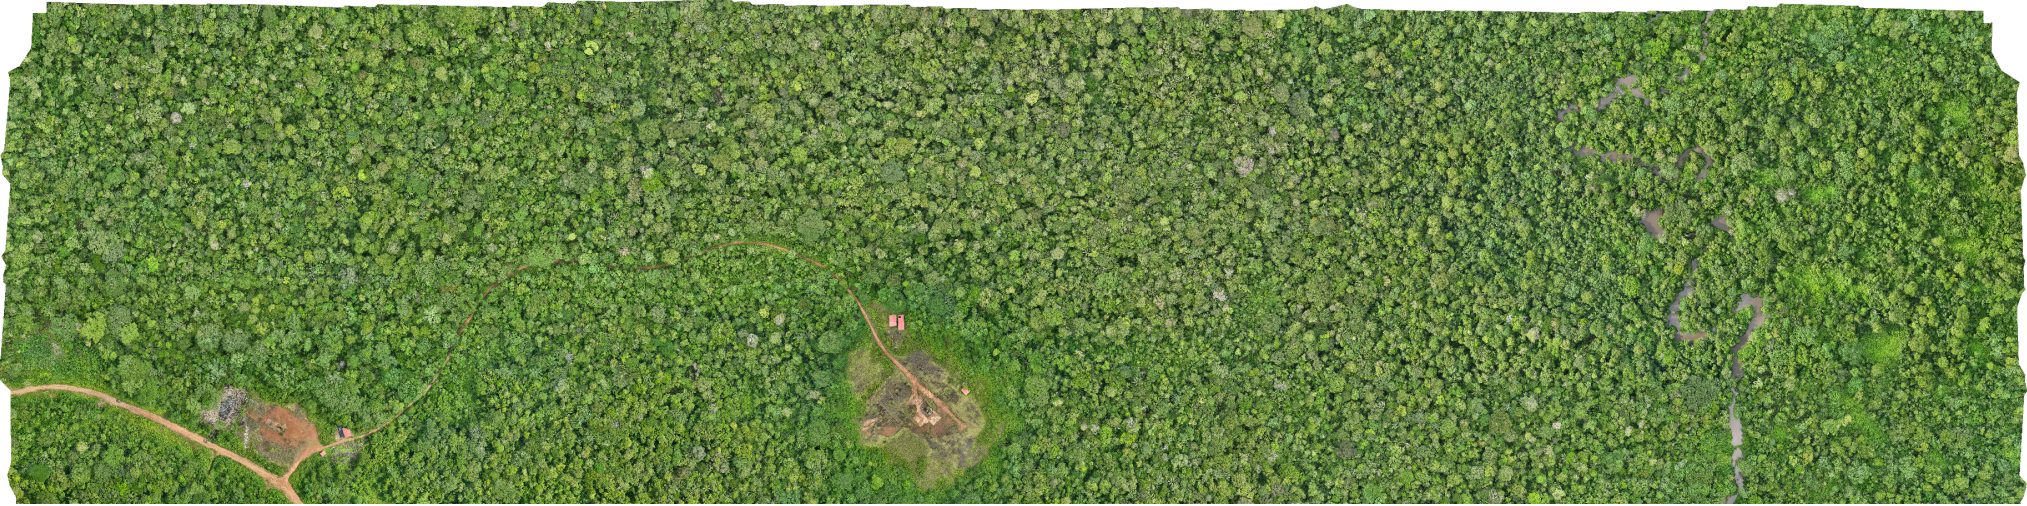
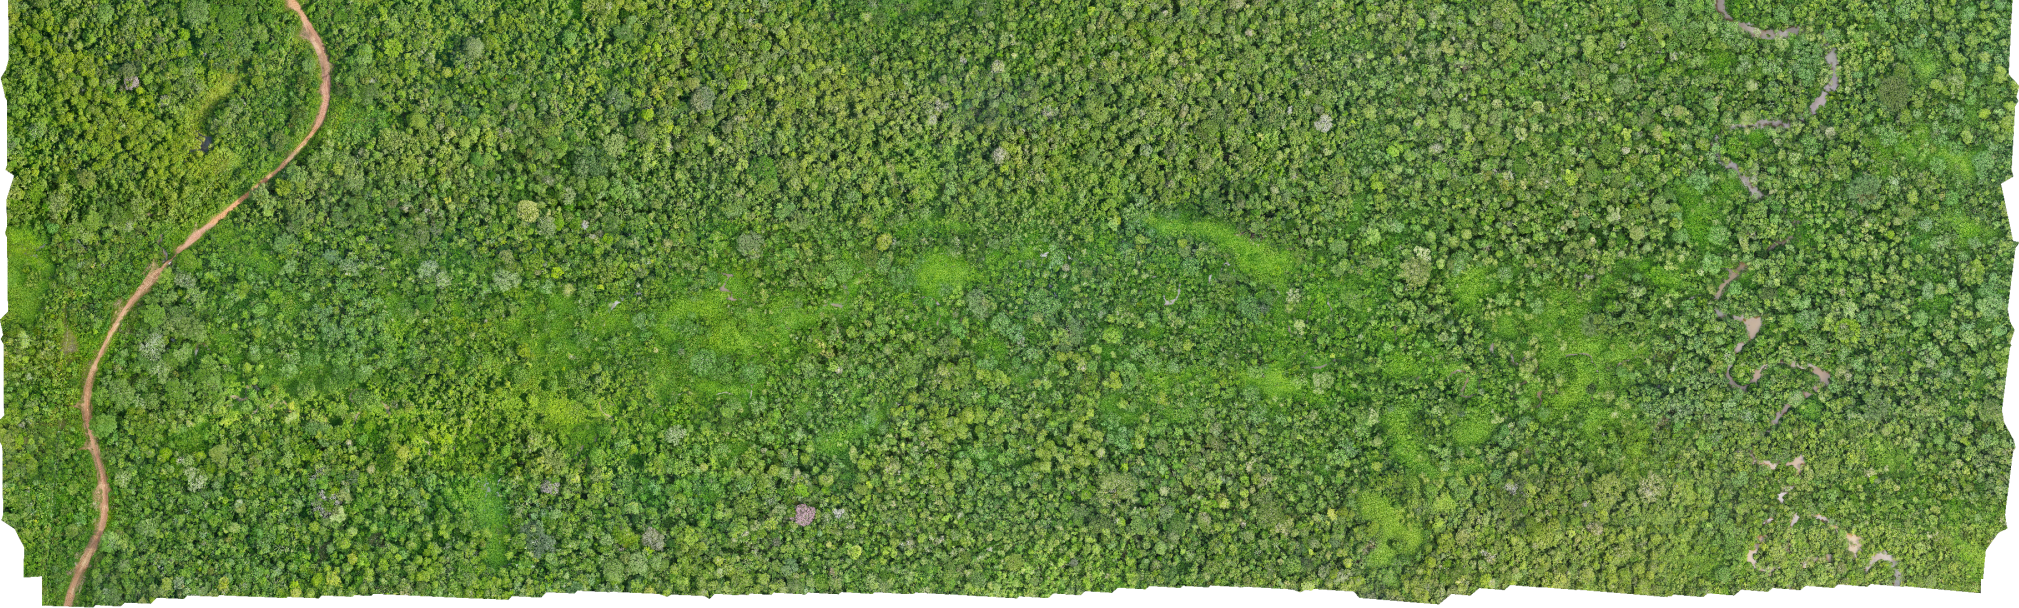
Previsualización de TDOM

Distancia de muestreo del suelo de TDOM

3.75 cm/px

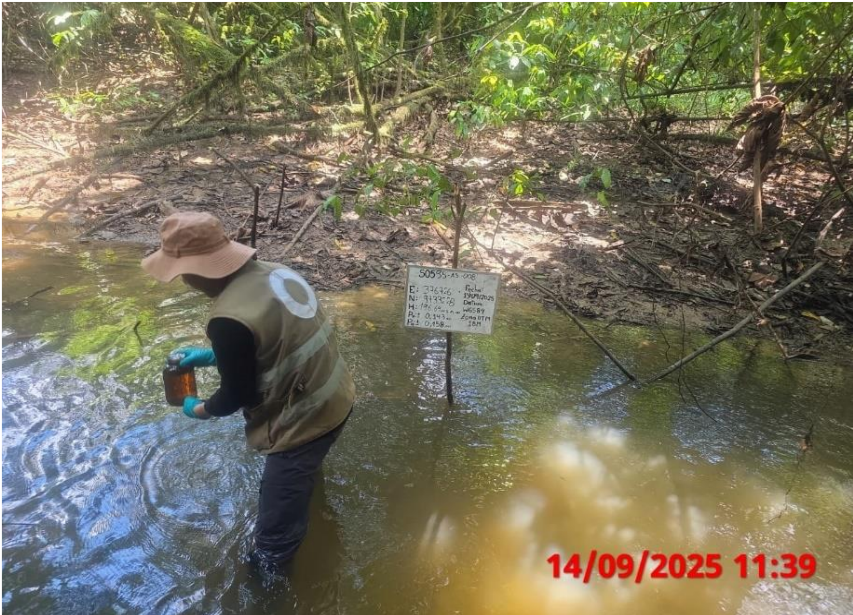
Vista de la toma de muestra de agua superficial con código S0535-AS-008 en el tramo de la quebrada Landayacu. No se observaron indicios organolépticos de

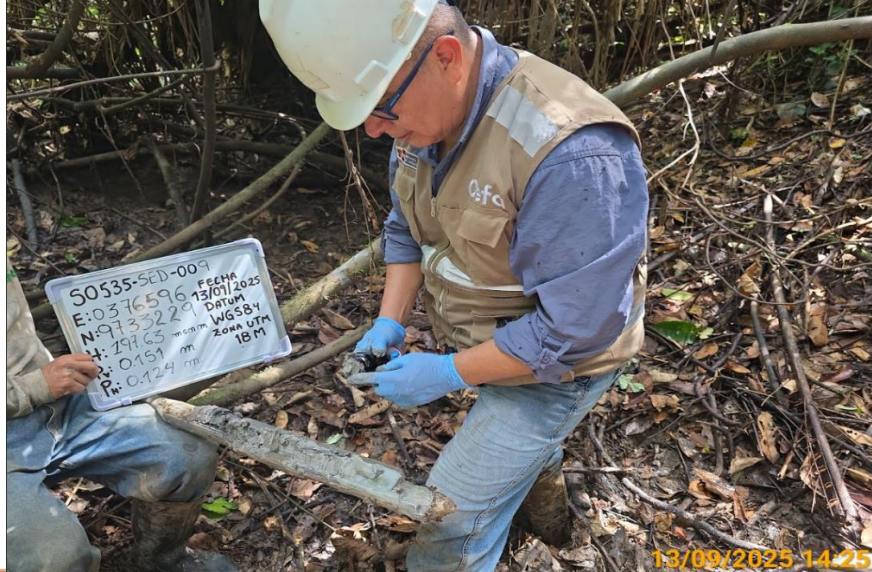
Vista de la toma de muestra de sedimento con código S0535-SED-009 ubicado en el tramo de la quebrada S/N proveniente de la Plataforma 1604, el cual no presentó flujo de agua durante la evaluación. Se observó sedimento con color y olor a hidrocarburos en la muestra

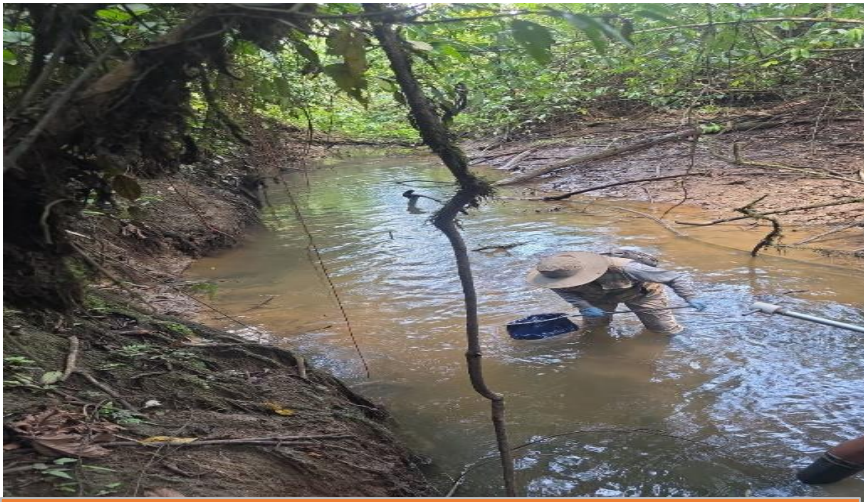
Vista de la toma de muestra de sedimento con código S0535-SED-001 ubicado en el tramo de la quebrada Manchari, tomada durante el reconocimiento del 2022. Se observó sedimento con color y olor a hidrocarburos en la muestra

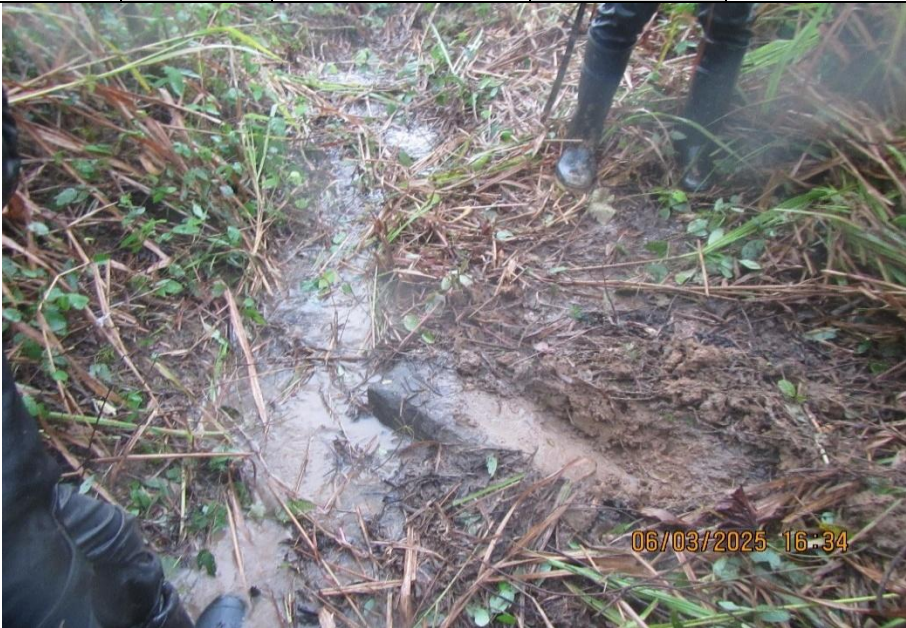
| IDENTIFICACIÓN DEL SITIO IMPACTADO S0535 | | | | | |
|---|---|---|---|---|---|
| <b>DESCRIPCIÓN:</b> | | Vista de una escorrentía superficial que discurre desde el sector sur de la Plataforma 1604 hacia un canal que desemboca en un tramo de la quebrada Landayacu, aguas arriba del tramo comprendido en el sitio S0535.<br><b>Nota:</b> Fotografía tomada durante la comisión de servicio con código de acción: 0002-2-2025-415. | | | |

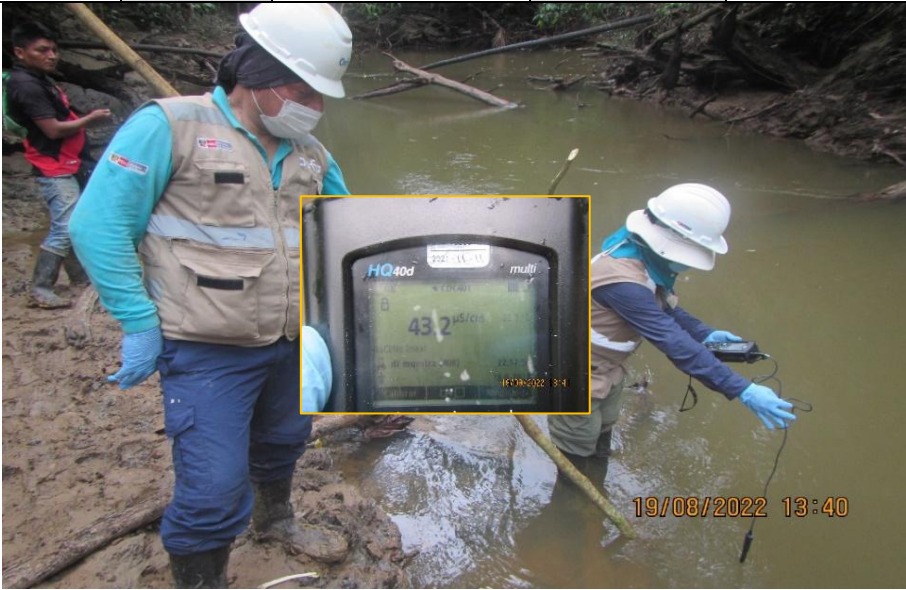
| IDENTIFICACIÓN DEL SITIO IMPACTADO S0535 | | | | | |
|---|---|---|---|---|---|
| <b>DESCRIPCIÓN:</b> | | <p>Toma de datos de campo en el punto S0535-AS-001, donde se observó presencia de materia orgánica en descomposición en el cauce (troncos y ramas), el ancho de canal aproximado de 8 m.</p> <p><b>Nota:</b> Fotografía tomada durante la comisión de servicio con código de acción: 0001-8-2022-415.</p> | | | |

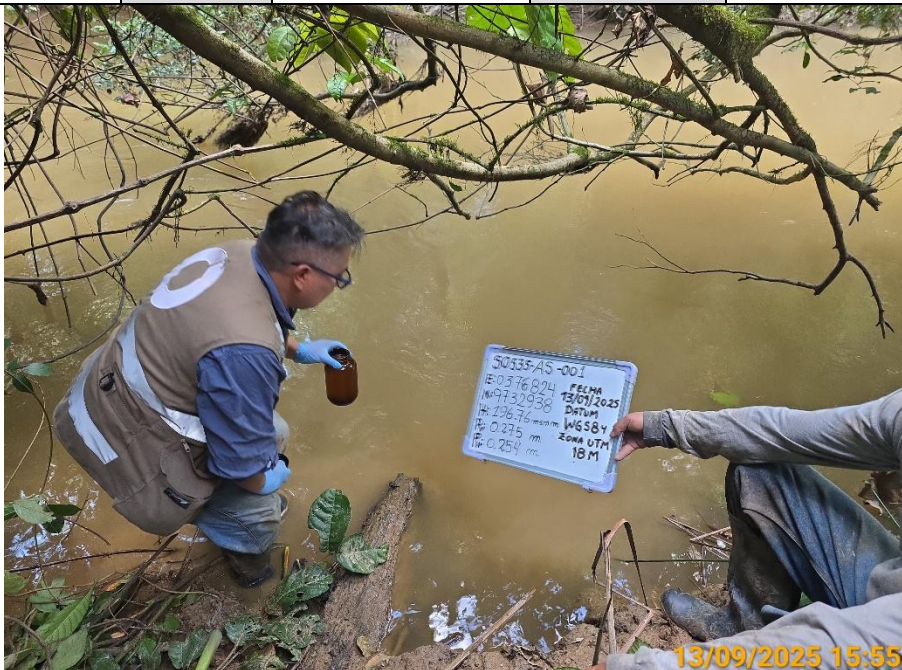
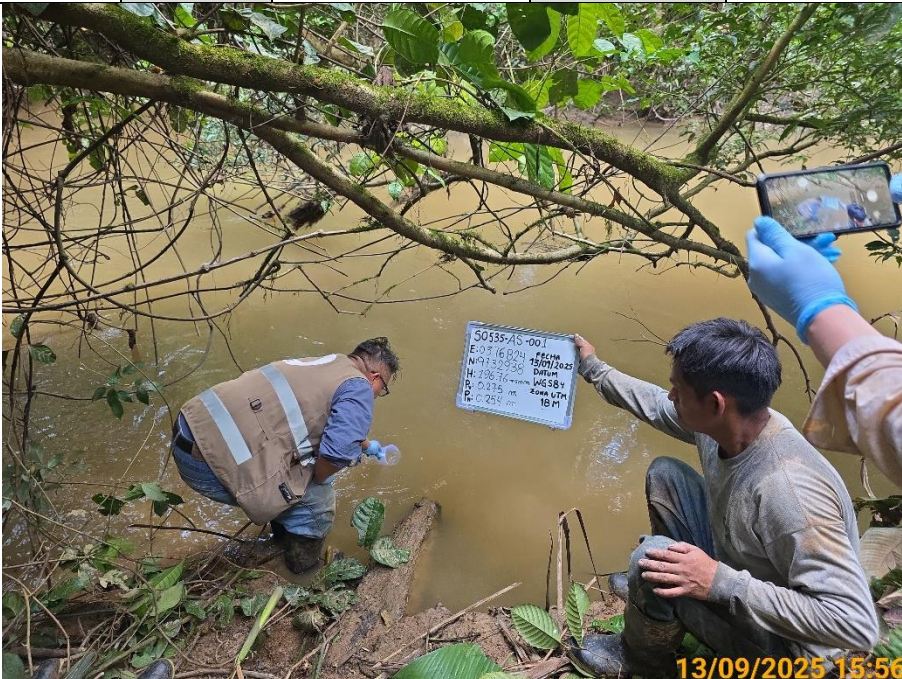
| IDENTIFICACIÓN DEL SITIO IMPACTADO S0535 | | | | | |
|---|---|---|---|---|---|
| Vista de la toma de muestra de agua superficial en la quebrada Manchari, en el punto de muestreo con código S0535-AS-001. No se observaron evidencias organolépticas de presencia de hidrocarburos sobre el agua. En este tramo, la quebrada presenta agua marrón claro, de baja transparencia y profundidad máxima de 1,20 m. | | | | | |

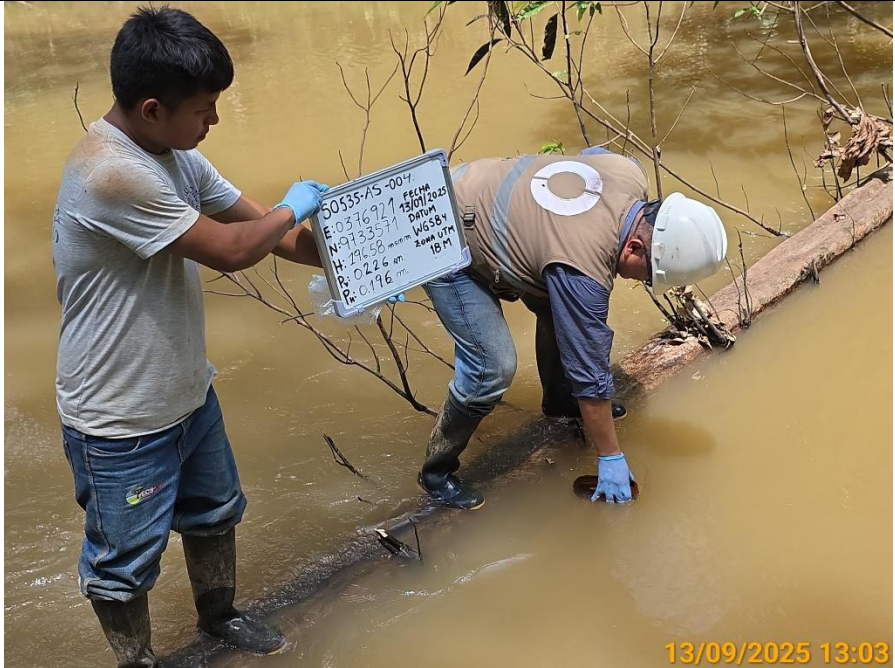
| IDENTIFICACIÓN DEL SITIO IMPACTADO S0535 | | | | | |
|---|---|---|---|---|---|
| <b>DESCRIPCIÓN:</b> | | Toma de muestra de agua superficial en la quebrada Manchari, en el punto de muestreo con código S0535-AS-004. No se observaron evidencias organolépticas de presencia de hidrocarburos sobre el agua. La quebrada presenta agua marrón claro de baja transparencia y profundidad máxima de 1,30 m. | | | |

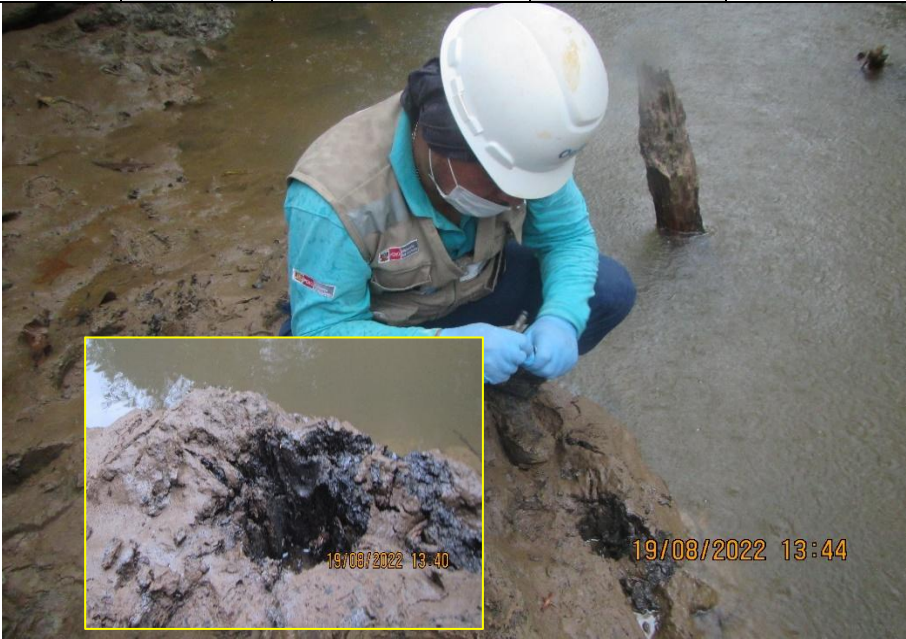
| IDENTIFICACIÓN DEL SITIO IMPACTADO S0535 | | | | | |
|---|---|---|---|---|---|
| <b>DESCRIPCIÓN:</b> | | <p>Punto ubicado en la quebrada Manchari, a 1 km al sureste de los pozos SHNE-1607D, SHNE-1606D, SHNE-1604D y SHNE-1605D de la Plataforma 1604 y a 1,82 km al sureste del pozo SHNE-01XD de la Plataforma U. Sedimento de textura Limo arcilloso, color gris claro con evidencia organoléptica al remover el sedimento (olor y color de hidrocarburo).</p> <p><b>Nota:</b> Fotografía tomada durante la comisión de servicio con código de acción: 0001-8-2022-415.</p> | | | |

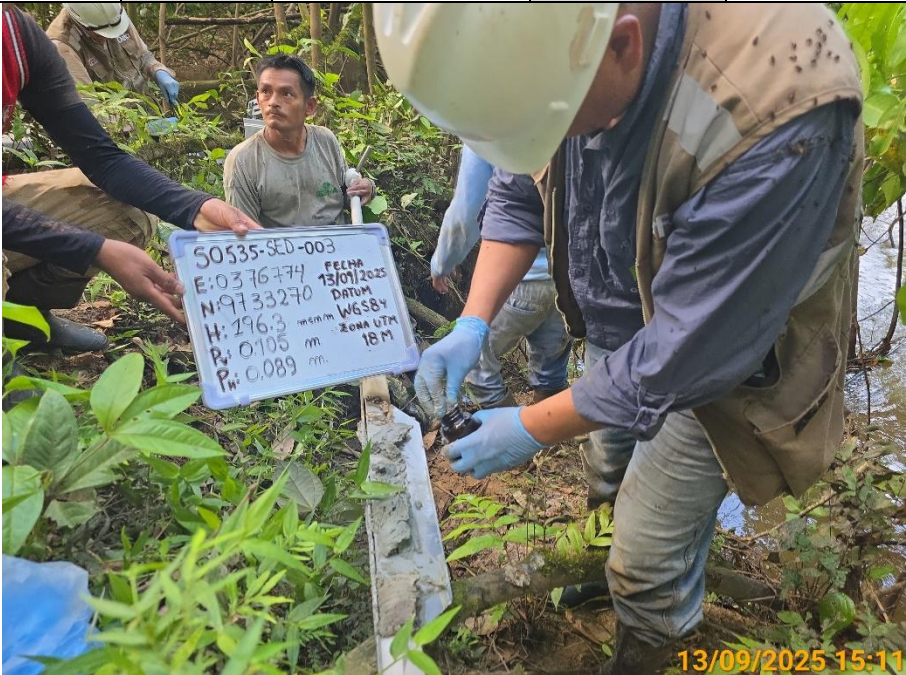
| IDENTIFICACIÓN DEL SITIO IMPACTADO S0535 | | | | | |
|---|---|---|---|---|---|
| <b>DESCRIPCIÓN:</b> | | Toma de muestra de sedimento en el punto S0535-SED-003 a una profundidad entre 0,00 m - 0,50 m por debajo de la columna de agua, donde se observó sedimento limo arcilloso sin olor ni color a hidrocarburos en la muestra colectada. | | | |

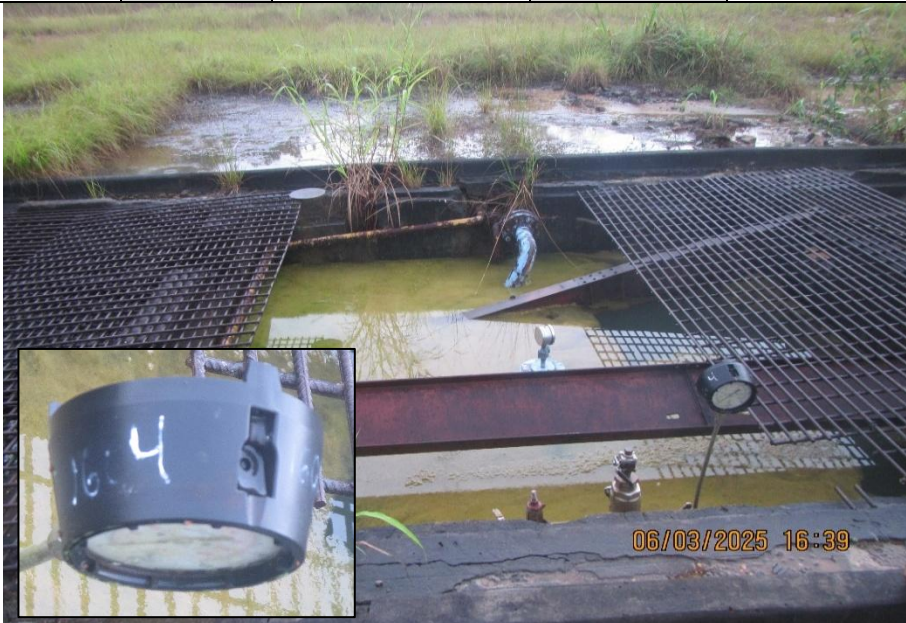
| IDENTIFICACIÓN DEL SITIO IMPACTADO S0535 | | | | | |
|---|---|---|---|---|---|
| <b>DESCRIPCIÓN:</b> | | <p>Vista del pozo SHNE-1604D, ubicado al oeste del sitio S0535, en la Plataforma 1604. El pozo SHNE-1604D estaba cubierto por rejillas metálicas, y su cabezal se encontraba por debajo de la rejilla; asimismo, se observó agua en el interior de sus bases.</p> <p><b>Nota:</b> Fotografía tomada durante la comisión de servicio con código de acción: 0002-2-2025-415 (Fuente: Ficha de reconocimiento de sitio N.º 007-2025-SSIM).</p> | | | |

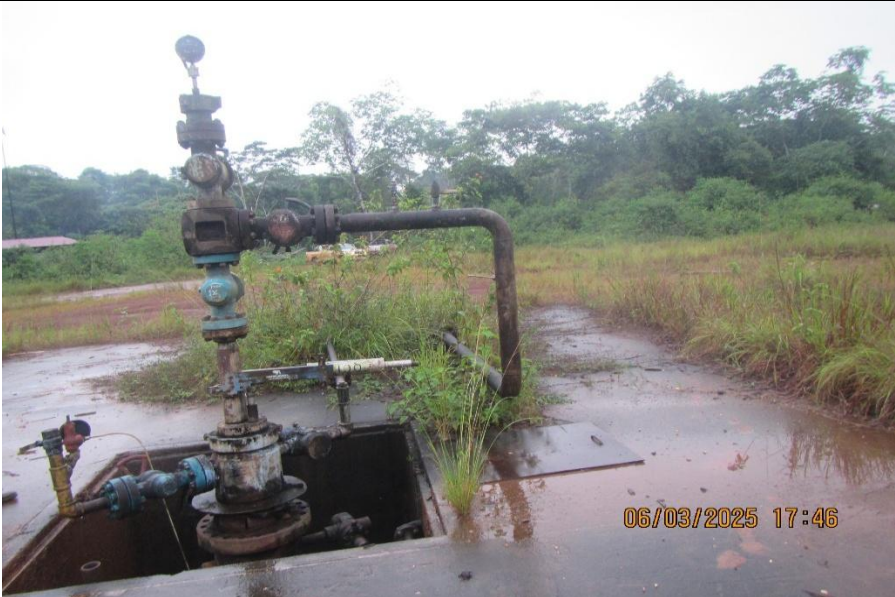
| IDENTIFICACIÓN DEL SITIO IMPACTADO S0535 | | | | | |
|---|---|---|---|---|---|
| <b>DESCRIPCIÓN:</b> | Vista del pozo SHNE-01XD ubicado a 1,8 km aproximadamente al oeste del sitio S0535, en la Plataforma U. El pozo se encuentra dentro de una cantina de concreto, sin cubierta metálica y cabezal expuesto y visible. Se observó agua en su interior.<br><b>Nota:</b> Fotografía tomada durante la comisión de servicio con código de acción: 0002-2-2025-415. | | | | |

| 7 | Pozo petrolero (Plataforma U) | SHNE-01XD | Inactivo* Pozo Productor | Fluidos de producción (crudo y agua de producción) | 375008 | 9733734 | Ubicado en el centro de la Plataforma U, aproximadamente a 1800 m al oeste del sitio.<br>Inicio de perforación: 08/12/1976***.<br>Término de perforación: 15/01/1977***.<br>Completación: 28/01/1977***.<br>Fecha última producción: 31/12/2019**<br>En el reconocimiento se encontró al pozo sin fugas aparentes. |

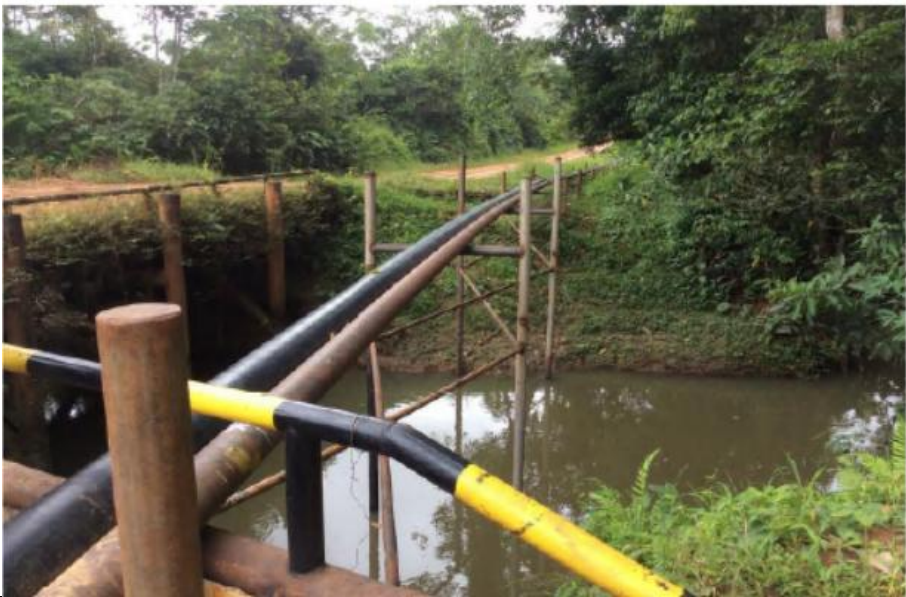
| IDENTIFICACIÓN DEL SITIO IMPACTADO S0535 | | | | | |
|---|---|---|---|---|---|
| DESCRIPCIÓN: | | <p>Vista de un tramo de los antiguos ductos que transportaban hidrocarburos desde la Plataforma U hacia la Batería Shiviayacu, ubicados de manera paralela y adyacentes al lado este de la trocha carrozable que conecta la Batería Forestal y la Plataforma U con la Batería Shiviayacu, y que a su vez cruzan la quebrada Landayacu.</p> <p><b>Nota:</b> Fotografía tomada del Informe de Identificación de Sitio Contaminado SHIV03, elaborado por Pluspetrol Norte S.A.</p> | | | |
