Evaluación ambiental para la identificación del sitio impactado por actividades de hidrocarburos con código S0535, ubicado en el Lote 192, microcuenca TIGR-14, en el ámbito de la cuenca del río Tigre, distrito Tigre, provincia y departamento Loreto

| <b>EVALUACIÓN AMBIENTAL PARA LA IDENTIFICACIÓN DEL SITIO IMPACTADO</b> | | | |

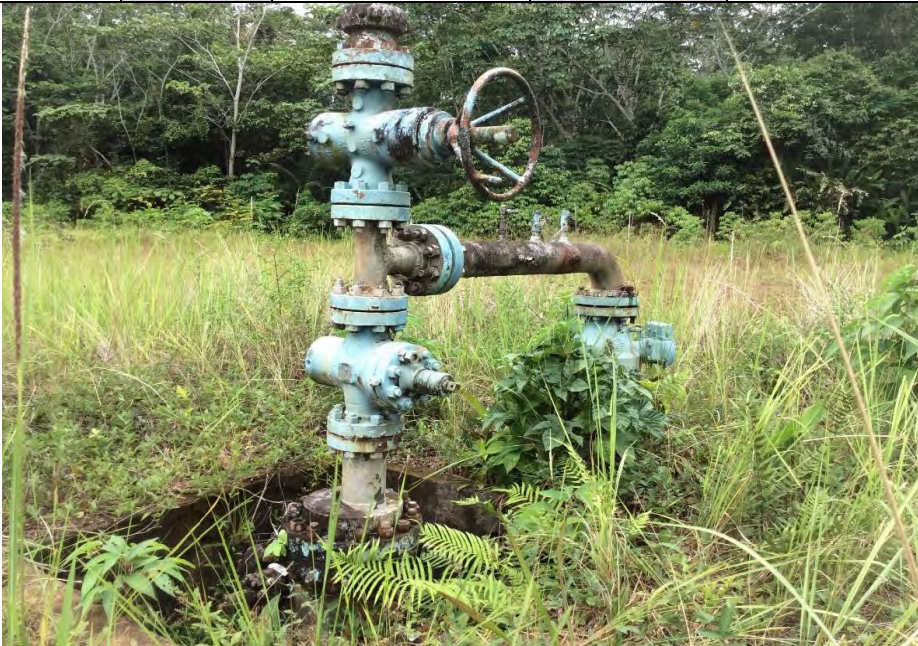
| IDENTIFICACIÓN DEL SITIO IMPACTADO S0535 | | | | | |
|---|---|---|---|---|---|
| <b>DESCRIPCIÓN:</b> | | Vista del pozo SHIV-20D e instalaciones asociadas, ubicados al suroeste del sitio S0535, en la Plataforma J. El pozo SHIV-20D presentaba cubierta metálica con su cabezal expuesto y visible sobre el nivel del suelo.<br><b>Nota:</b> Foto tomada del Informe de Identificación de Sitio Contaminado SHIV-Isla-J. | | | |

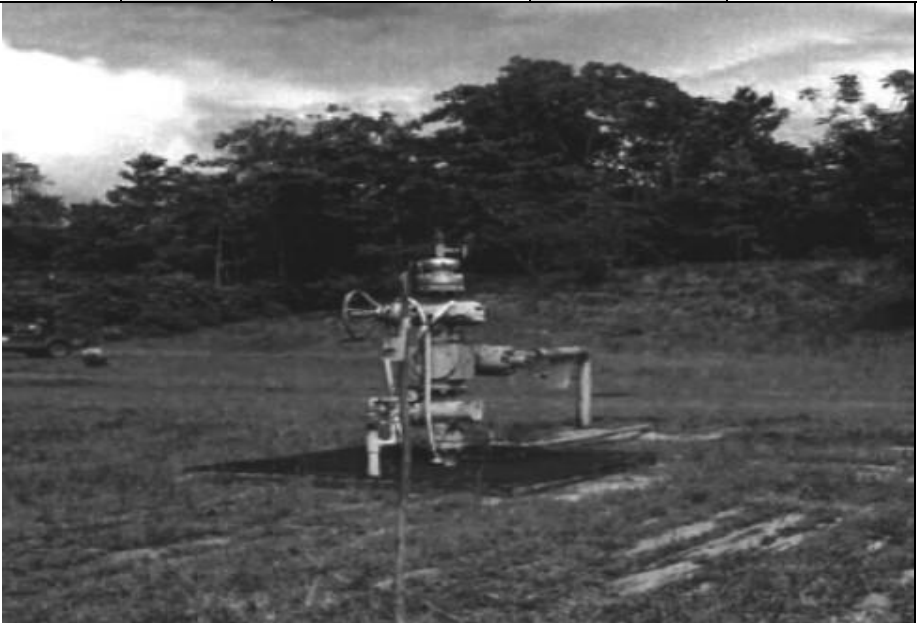
| IDENTIFICACIÓN DEL SITIO IMPACTADO S0535 | | | | | |
|---|---|---|---|---|---|
| <b>DESCRIPCIÓN:</b> | | Vista del pozo SHIV-27 e instalaciones asociadas, ubicado al suroeste del sitio S0535, en la Plataforma Q. El pozo SHIV-27 presentaba cabezal expuesto, visible por encima del nivel del suelo.<br><b>Nota:</b> Foto tomada del Informe de identificación de sitio Contaminado SHIV-Isla-Q. | | | |

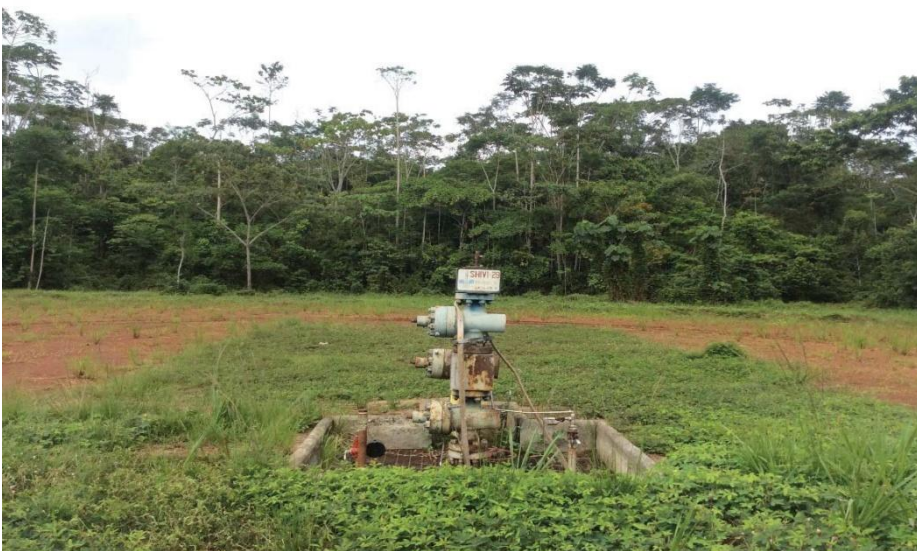
| IDENTIFICACIÓN DEL SITIO IMPACTADO S0535 | | | | | |
|---|---|---|---|---|---|
| <b>DESCRIPCIÓN:</b> | | Vista del pozo SHIV-29, ubicado al suroeste del sitio S0535, en la Plataforma S. El pozo SHIV-29 presentaba un cabezal por debajo del nivel del suelo que sostiene el conjunto de válvulas y conexiones superiores, dentro de una estructura rectangular de concreto, que actúa como caja de contención para posibles fugas o labores de mantenimiento.<br><b>Nota:</b> Foto tomada del Informe de Identificación de Sitio Contaminado SHIV29 | | | |

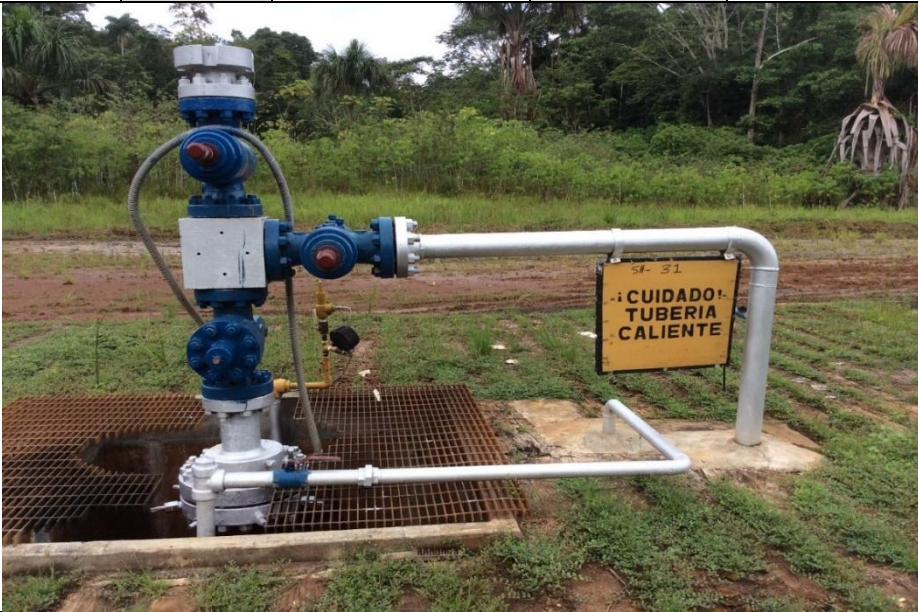
| IDENTIFICACIÓN DEL SITIO IMPACTADO S0535 | | | | | |
|---|---|---|---|---|---|
| DESCRIPCIÓN: | | Vista del pozo SHIV-31H, ubicado al suroeste del sitio S0535, en la Plataforma V. que presentaba cabezal instalado a nivel del suelo, emergiendo desde una estructura de contención con rejilla metálica. Sobre el cabezal se observaron válvulas verticales y laterales y conexiones emperradas.<br><b>Nota:</b> Foto tomada del Informe de Identificación de Sitio Contaminado SHIV33. | | | |

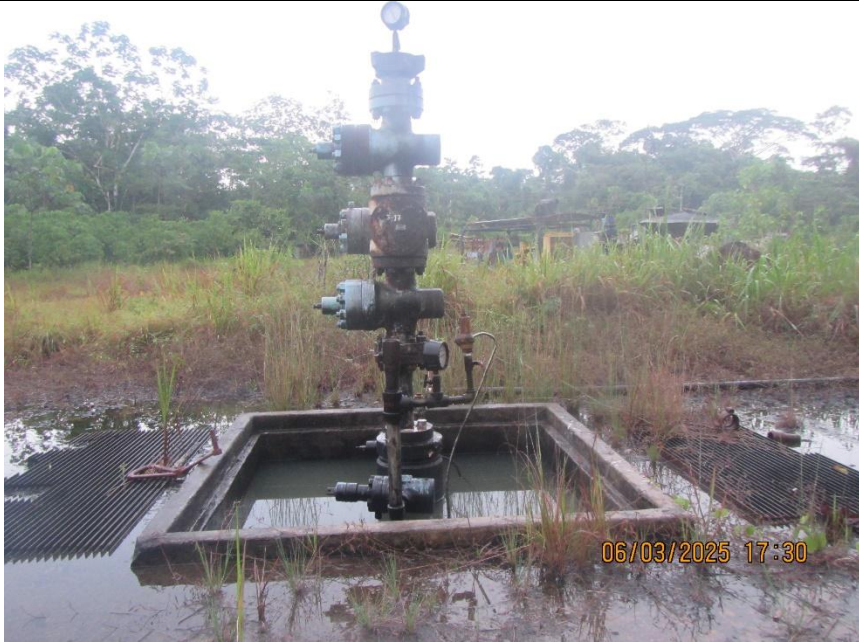
| IDENTIFICACIÓN DEL SITIO IMPACTADO S0535 | | | | | |
|---|---|---|---|---|---|
| <b>DESCRIPCIÓN:</b> | | <p>Vista del pozo SHIV-17D, ubicado al suroeste del sitio S0535, en la Plataforma E. El pozo SHIV-17D presentaba cabezal a nivel del suelo, emergiendo desde una estructura de contención con rejilla metálica. Sobre el cabezal se observan válvulas verticales y laterales, así como conexiones empernadas.</p> <p><b>Nota:</b> Fotografía tomada durante las actividades de reconocimiento en la comisión de servicio con código de acción: 0002-2-2025-415.</p> | | | |

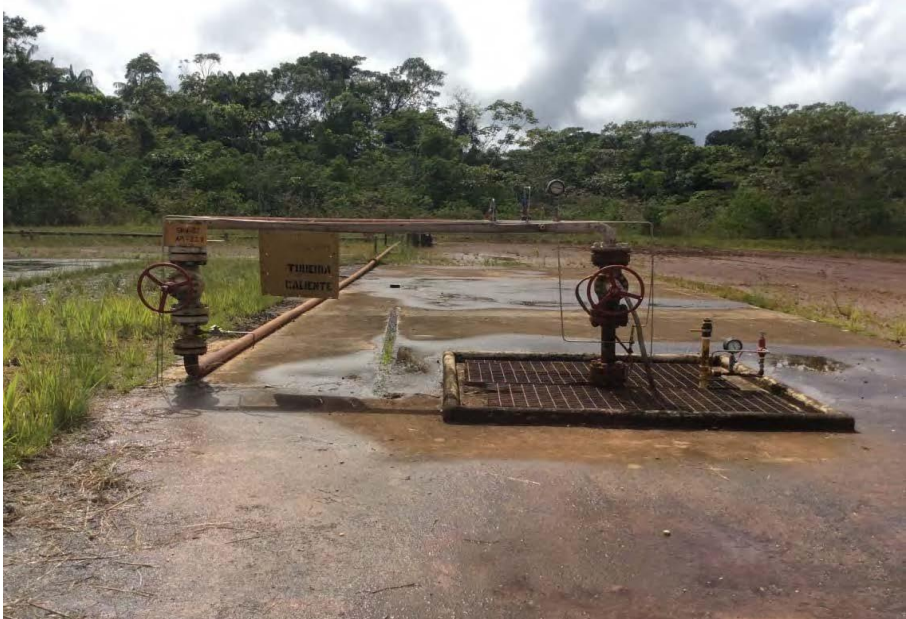
| IDENTIFICACIÓN DEL SITIO IMPACTADO S0535 | | | | | |
|---|---|---|---|---|---|
| <b>DESCRIPCIÓN:</b> | | Vista del pozo SHIV-21, ubicado al suroeste del sitio S0535, en la Plataforma K. El pozo SHIV-21 presentaba cabezal a nivel del suelo, emergiendo desde una estructura de contención con rejilla metálica. Sobre el cabezal se observan bridas verticales, laterales y conexiones bridadas.<br><b>Nota:</b> Foto tomada del Informe de Identificación de Sitio Contaminado SHV27. | | | |
