Evaluación ambiental para la identificación del sitio impactado por actividades de hidrocarburos con código S0591, ubicado en el Lote 192, microcuenca TIGR-14, en el ámbito de la cuenca del río Tigre, distrito Tigre, provincia y departamento Loreto

| <b>EVALUACIÓN AMBIENTAL PARA LA IDENTIFICACIÓN DEL SITIO IMPACTADO</b> | | | |
| <b>MAPA DE PUNTOS Y MUESTRAS DE SUELO EN EL SITIO CON CÓDIGO S0591</b> | | | |

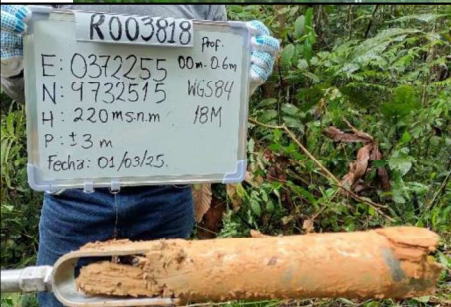
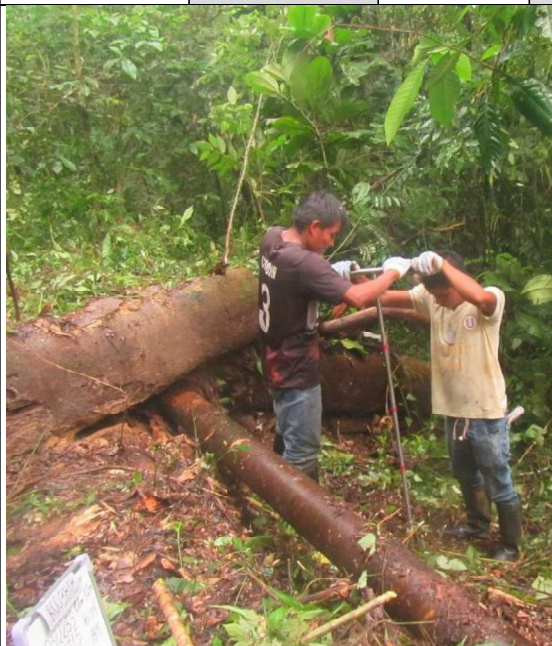
| N° | Coordenadas UTM WGS84 – Zona 18M | | Profundidad de hincado | Componente ambiental | Hidrocarburos | | | Residuos | Otros | Observación |
|---|---|---|---|---|---|---|---|---|---|---|
| 1 | 372255 | 9732515 | 0,00 – 0,60 m | Suelo | No | No | No | No | - | Hincado 1, realizado en la referencia R003818, donde se observó derecho de vía (DdV) y entorno recubierto por abundante vegetación arbustiva (bosque secundario muy denso), que al ser descubierto evidenció una abolladura (sin rotura evidente) en el ducto del área de la referencia. Se observó suelo franco arcilloso, húmedo, firme y de color marrón claro, sin indicios de características organolépticas a hidrocarburos en la |

| <b>Descripción:</b> | | | | | | <p>Hincado 1 realizado en la referencia R003818. Se observa suelo franco arcilloso, húmedo, firme y de color marrón claro, la profundidad de hincado se encuentra entre 0,00 m - 0,60 m. No se observó indicios organolépticos de hidrocarburos en la referencia ni suelo próximo.</p> | | | | |

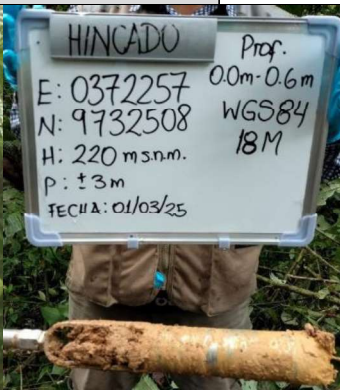
| N° | Coordenadas UTM<br>WGS84 – Zona 18M | | Profundidad de<br>hincado | Componente<br>ambiental | Hidrocarburos | | | Residuos | Otros | Observación |
|---|---|---|---|---|---|---|---|---|---|---|
| 2 | 372257 | 9732508 | 0,00 – 0,60 m | Suelo | No | No | No | No | - | Hincado 2, realizado<br>próximo a la referencia<br>R003818.<br>Se observó suelo franco<br>arcilloso, húmedo, firme y<br>de color marrón claro, sin<br>indicios organolépticos de<br>hidrocarburos.<br>Ver Fotografía 6. |

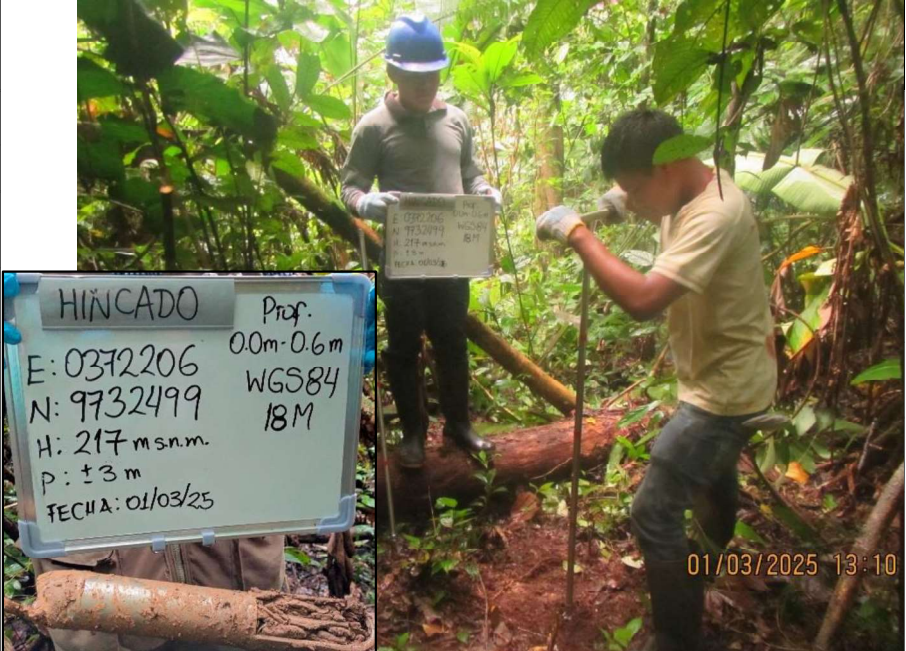
| Distrito | Tigre | Provincia | Loreto | Departamento | Loreto |
|---|---|---|---|---|---|
| <b>Fotografía 7<br/>Hincado 3</b> | | | | | |

| N° | Coordenadas UTM<br>WGS84 – Zona 18M | | Profundidad de<br>hincado | Componente<br>ambiental | Hidrocarburos | | | Residuos | Otros | Observación |
|---|---|---|---|---|---|---|---|---|---|---|
| 3 | 372206 | 9732499 | 0,00 – 0,60 m | Suelo | No | No | No | No | - | Hincado 3, realizado<br>pendiente abajo y a 51 m<br>al suroeste de la<br>referencia R003818.<br>Se observó suelo franco<br>arcilloso, húmedo, firme y<br>de color marrón, sin<br>indicios organolépticos de<br>hidrocarburos.<br>Ver Fotografía 7. |

| Distrito | Tigre | Provincia | Loreto | Departamento | Loreto |
|---|---|---|---|---|---|
| <b>Descripción:</b> | <p>Vista panorámica del hincado 3, ubicado pendiente abajo y a 50 m de la referencia R003818. Se observa suelo franco arcilloso, húmedo, firme y de color marrón, la profundidad de hincado se encuentra entre 0,00 m - 0,60 m. No se observó indicios organolépticos de hidrocarburos.</p> | | | | |

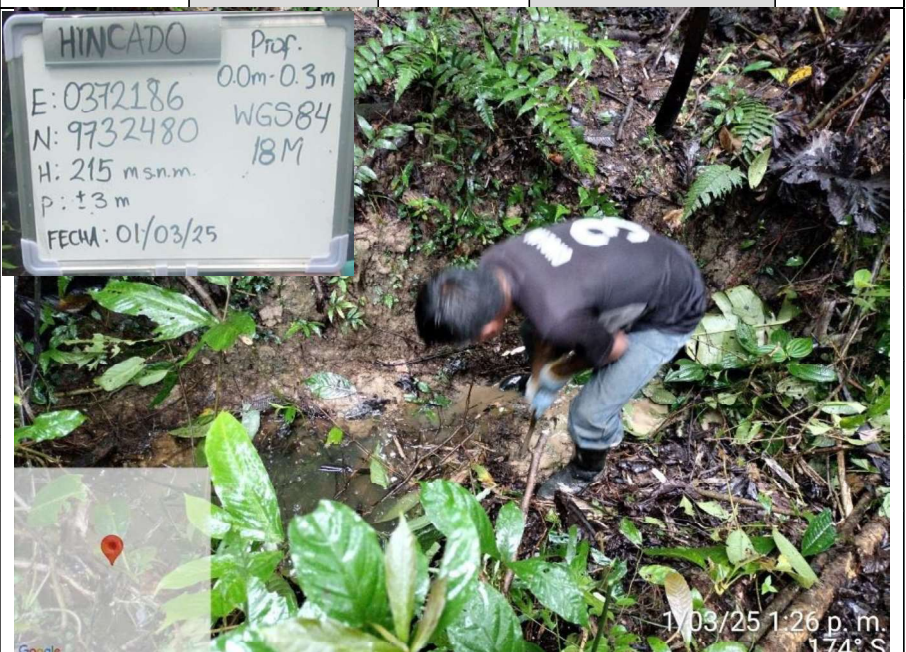
| Distrito | Tigre | Provincia | Loreto | Departamento | Loreto |
|---|---|---|---|---|---|
| <b>Fotografía 8<br/>Hincado 4</b> | | | | | |

| N° | Coordenadas UTM<br>WGS84 – Zona 18M | | Profundidad de<br>hincado | Componente<br>ambiental | Hidrocarburos | | | Residuos | Otros | Observación |
|---|---|---|---|---|---|---|---|---|---|---|
| 4 | 372186 | 9732480 | 0,00 – 0,30 m | Sedimento | No | Sí | Sí | No | Sí | Hincado 4, realizado en un<br>pequeño canal (canal 1)<br>de bordes altos, aguas<br>someras y sentido de flujo<br>de noreste a suroeste.<br>Se observó sedimento<br>arcillo limoso, de color<br>marrón grisáceo claro,<br>con indicios<br>organolépticos de<br>hidrocarburos (color, olor<br>y oleosidad).<br>Ver fotografías 8 y 9. |

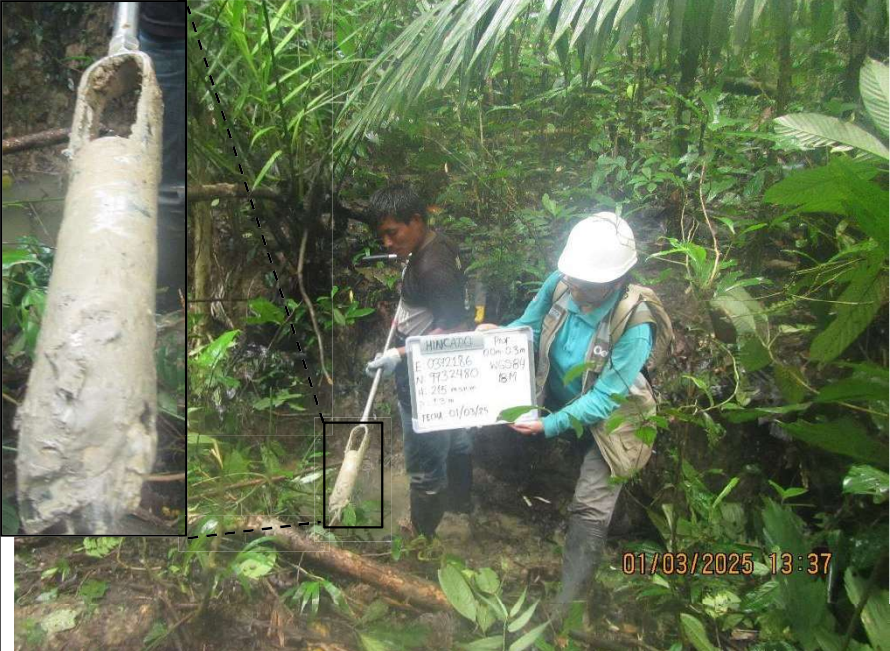
| Distrito | Tigre | Provincia | Loreto | Departamento | Loreto |
|---|---|---|---|---|---|
| <b>Descripción:</b> | Hincado 4 realizado en el sedimento del canal 1. Se observa sedimento de textura arcillo limoso, color marrón grisáceo claro, con indicios organolépticos de hidrocarburos (color, olor y oleosidad). La vegetación del entorno corresponde principalmente a arbustos y árboles de bosque primario. | | | | |

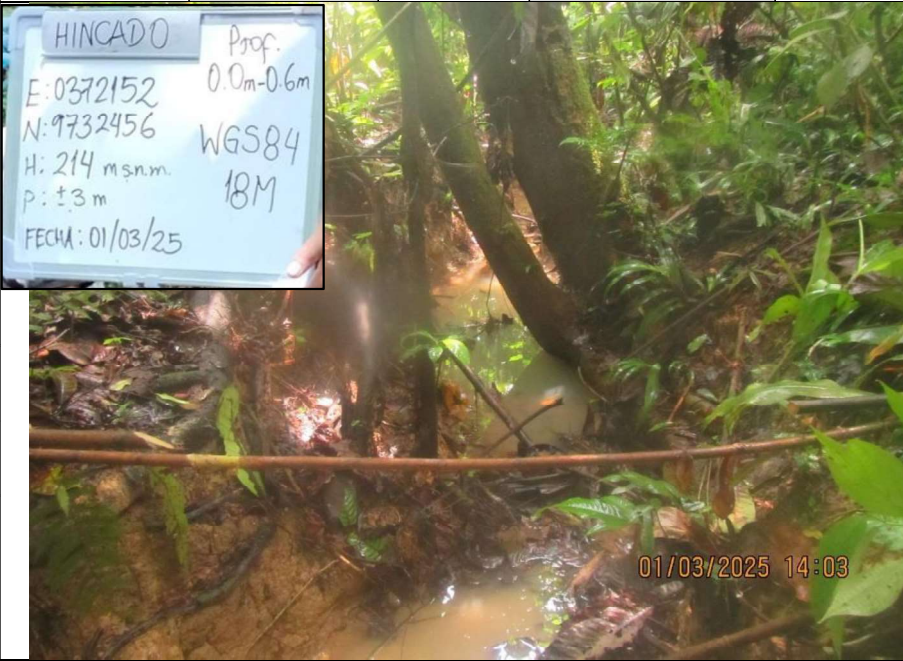
| Distrito | Tigre | Provincia | Loreto | Departamento | Loreto |
|---|---|---|---|---|---|
| <b>Fotografía 11</b><br><b>Hincado 6</b> | | | | | |

| N° | Coordenadas UTM<br>WGS84 – Zona 18M | | Profundidad de<br>hincado | Componente<br>ambiental | Hidrocarburos | | | Residuos | Otros | Observación |
|---|---|---|---|---|---|---|---|---|---|---|
| 6 | 372152 | 9732456 | 0,00 – 0,60 m | Sedimento | No | Sí | Sí | No | Sí | Hincado 6, ubicado<br>pendiente abajo del<br>hincado 4, en el tramo<br>medio del canal 1.<br>Se observó sedimento<br>arcillo limoso, de color<br>marrón grisáceo claro,<br>con indicios<br>organolépticos de<br>hidrocarburos (color, olor<br>y oleosidad).<br>Ver fotografías 11 y 12. |

| Distrito | Tigre | Provincia | Loreto | Departamento | Loreto |
|---|---|---|---|---|---|
| <b>Descripción:</b> | Vista panorámica del hincado 6 realizado en el canal 1, aguas abajo del hincado 4. En este tramo el canal presenta bordes altos (> 1 m), ancho promedio de 0,5 m, presencia de pequeñas pozas y corridas, y sentido de flujo de noreste a suroeste. | | | | |

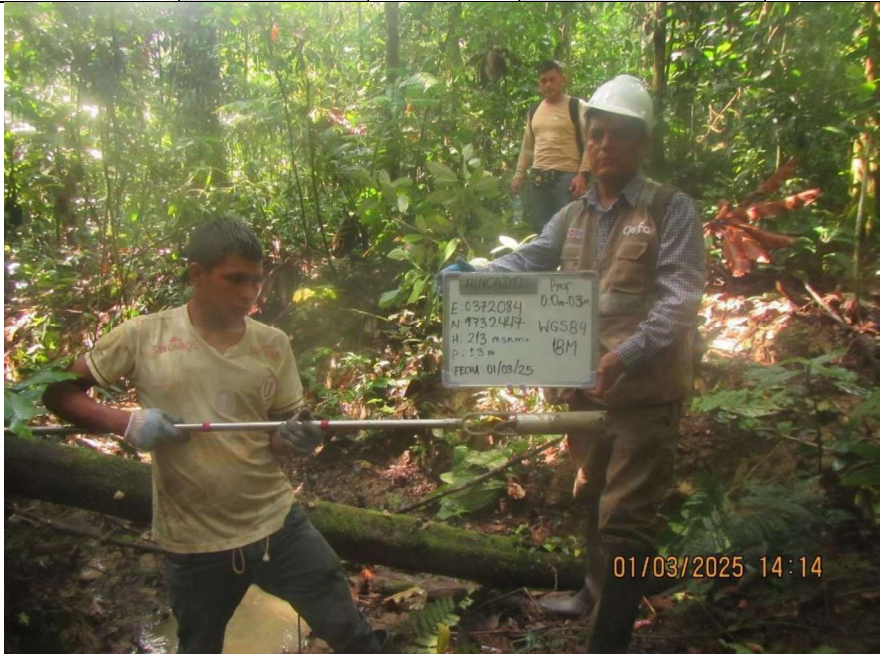
| Distrito | Tigre | Provincia | Loreto | Departamento | Loreto |
|---|---|---|---|---|---|
| <b>Fotografía 13</b><br><b>Hincado 7</b> | | | | | |

| N° | Coordenadas UTM<br>WGS84 – Zona 18M | | Profundidad de<br>hincado | Componente<br>ambiental | Hidrocarburos | | | Residuos | Otros | Observación |
|---|---|---|---|---|---|---|---|---|---|---|
| | | | | | | | | | | formación de iridiscencia posterior al hincado.<br>Ver fotografías 13 y 14. |

Vista panorámica del hincado 7, realizado en el canal 2, próximo a la desembocadura del canal 1 en el canal 2. En este tramo el canal 2 presenta bordes altos (> 1 m), ancho promedio de 1,0 m, presencia de pequeñas pozas y corridas, y sentido de flujo de sureste a noroeste.

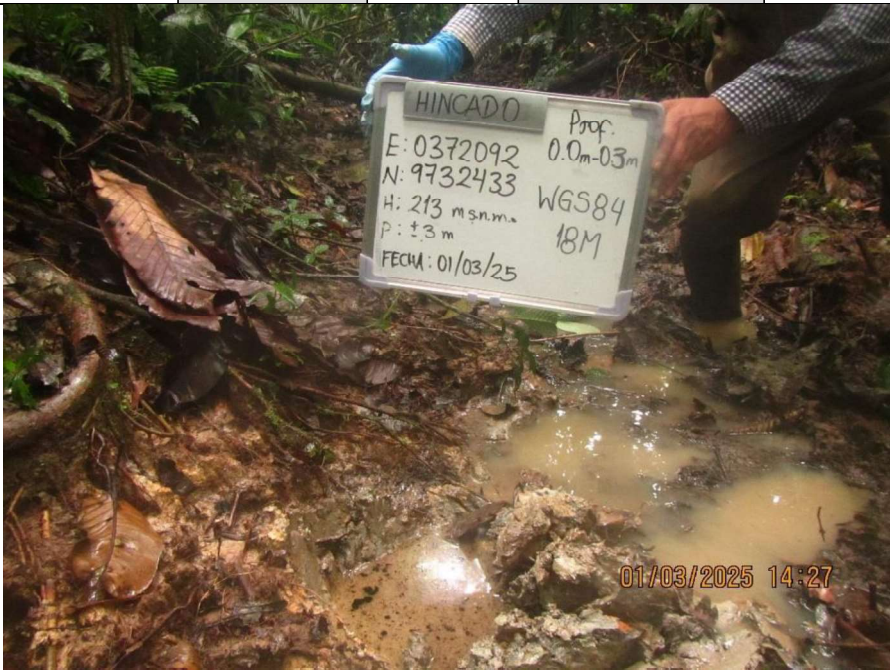
| Distrito | Tigre | Provincia | Loreto | Departamento | Loreto |
|---|---|---|---|---|---|
| <b>Fotografía 15<br/>Hincado 8</b> | | | | | |

| N° | Coordenadas UTM<br>WGS84 – Zona 18M | | Profundidad de<br>hincado | Componente<br>ambiental | Hidrocarburos | | | Residuos | Otros | Observación |
|---|---|---|---|---|---|---|---|---|---|---|
| 8 | 372092 | 9732433 | 0,00 – 0,30 m | Sedimento | Sí | Sí | Sí | No | Sí | Hincado 8, realizado en el canal 2, aguas arriba del hincado 7.<br>Se observó sedimento limo arcilloso, de color marrón grisáceo claro, de aspecto oleoso, con indicios organolépticos de hidrocarburos (color, olor), así como formación de iridiscencia posterior al hincado.<br>Ver fotografías 15 y 16. |

Hincado 8 realizado en el sedimento del canal 2, ubicado aguas arriba del hincado 7, este canal presenta bordes altos (> 1 m), ancho promedio de 1,0 m, sustrato muy fangoso, y sentido de flujo de sureste a noroeste.

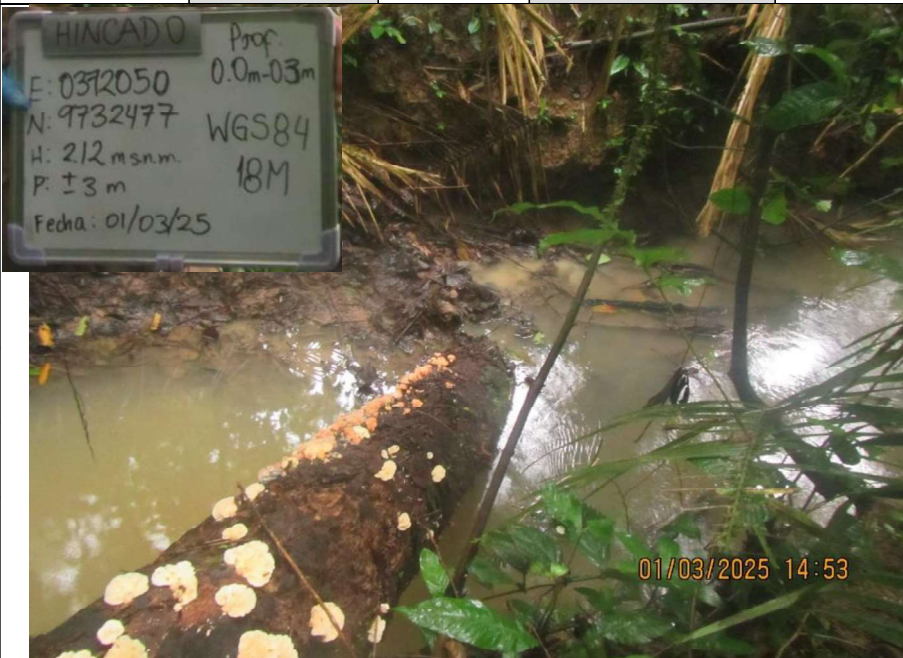
| N° | Coordenadas UTM<br>WGS84 – Zona 18M | | Profundidad de<br>hincado | Componente<br>ambiental | Hidrocarburos | | | Residuos | Otros | Observación |
|---|---|---|---|---|---|---|---|---|---|---|
| 11 | 372050 | 9732477 | 0,00 – 0,30 m | Sedimento | No | No | Sí | No | Sí | Hincado 11, realizado en la quebrada S/N, aguas abajo de la desembocadura del canal 2.<br>En este tramo la quebrada presenta orillas altas (> 2m) y parcialmente erosionadas, ancho promedio de 3,00 m, nivel de agua promedio de 0,50 m, y sentido de flujo de sureste a noroeste.<br>Se observó sedimento arcillo limoso, de color marrón claro, con indicios organolépticos de hidrocarburos (olor e iridiscencia).<br>Ver Fotografía 19. |

| Distrito | Tigre | Provincia | Loreto | Departamento | Loreto |
|---|---|---|---|---|---|
| <b>Descripción:</b> | <p>Hincado 11 ubicado en la quebrada S/N, aguas abajo de la desembocadura del canal 2 en la quebrada S/N. En este tramo la quebrada presenta orillas altas (&gt; 2 m), parcialmente erosionadas, ancho promedio de 3,00 m, nivel de agua promedio de 0,50 m, y sentido de flujo de sureste a noroeste. Se observó sedimento arcillo limoso, de color marrón claro, con indicios organolépticos de hidrocarburos (olor, iridiscencia).</p> | | | | |

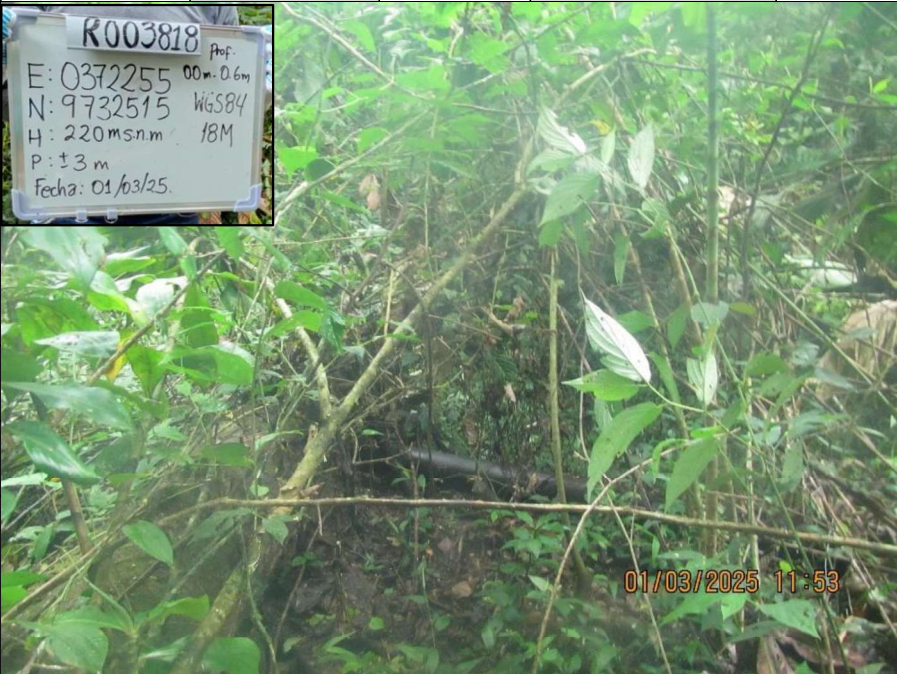
| Distrito | Tigre | Provincia | Loreto | Departamento | Loreto |
|---|---|---|---|---|---|
| <b>Fotografía 3</b><br><b>R003818</b> | | | | | |

| Distrito | Tigre | Provincia | Loreto | Departamento | Loreto |
|---|---|---|---|---|---|
| <b>Descripción:</b> | Vista de una abolladura en el ducto del derecho de vía correspondiente al área de la referencia R003818. No se ha evidenciado rotura de ductos, presencia de grapas, o alguna otra evidencia de reemplazo de ducto en el tramo del ducto evaluado. | | | | |

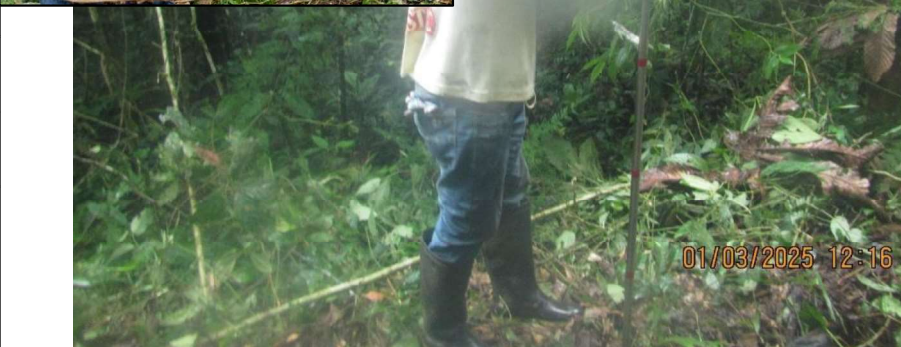
| <b>Fotografía 5<br/>Hincado 1 (R003818)</b> | | | | | |

| <b>Descripción:</b> | Hincado 1 realizado en la referencia R003818. Se observa suelo franco arcilloso, húmedo, firme y de color marrón claro, la profundidad de hincado se encuentra entre 0,00 m - 0,60 m. No se observó indicios organolépticos de hidrocarburos en la referencia ni suelo próximo. | | | | |

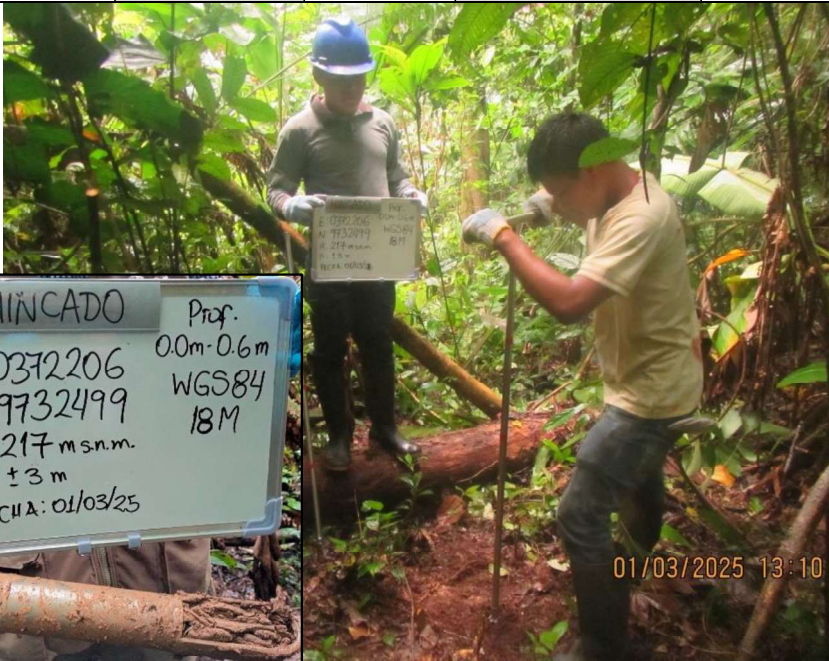
| Distrito | Tigre | Provincia | Loreto | Departamento | Loreto |
|---|---|---|---|---|---|
| <b>Fotografía 7<br/>Hincado 3</b> | | | | | |

| Distrito | Tigre | Provincia | Loreto | Departamento | Loreto |
|---|---|---|---|---|---|
| <b>Descripción:</b> | Vista panorámica del hincado 3, ubicado pendiente abajo y a 50 m de la referencia R003818. Se observa suelo franco arcilloso, húmedo, firme y de color marrón, la profundidad de hincado se encuentra entre 0,00 m - 0,60 m. No se observó indicios organolépticos de hidrocarburos. | | | | |

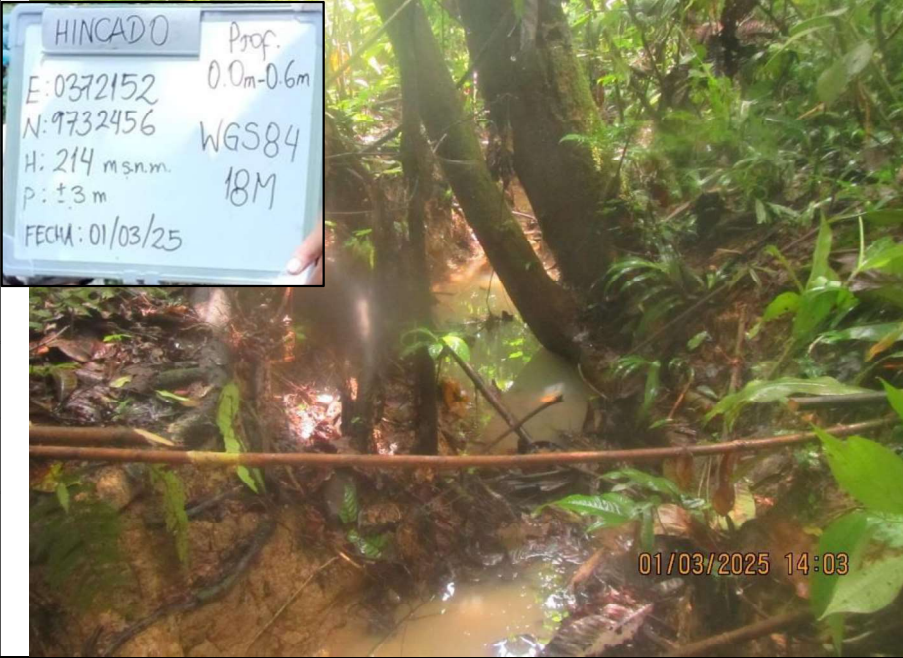
| Distrito | Tigre | Provincia | Loreto | Departamento | Loreto |
|---|---|---|---|---|---|
| <b>Fotografía 11</b><br><b>Hincado 6</b> | | | | | |

| Distrito | Tigre | Provincia | Loreto | Departamento | Loreto |
|---|---|---|---|---|---|
| <b>Descripción:</b> | Vista panorámica del hincado 6 realizado en el canal 1, aguas abajo del hincado 4. En este tramo el canal presenta bordes altos (> 1 m), ancho promedio de 0,5 m, presencia de pequeñas pozas y corridas, y sentido de flujo de noreste a suroeste. | | | | |

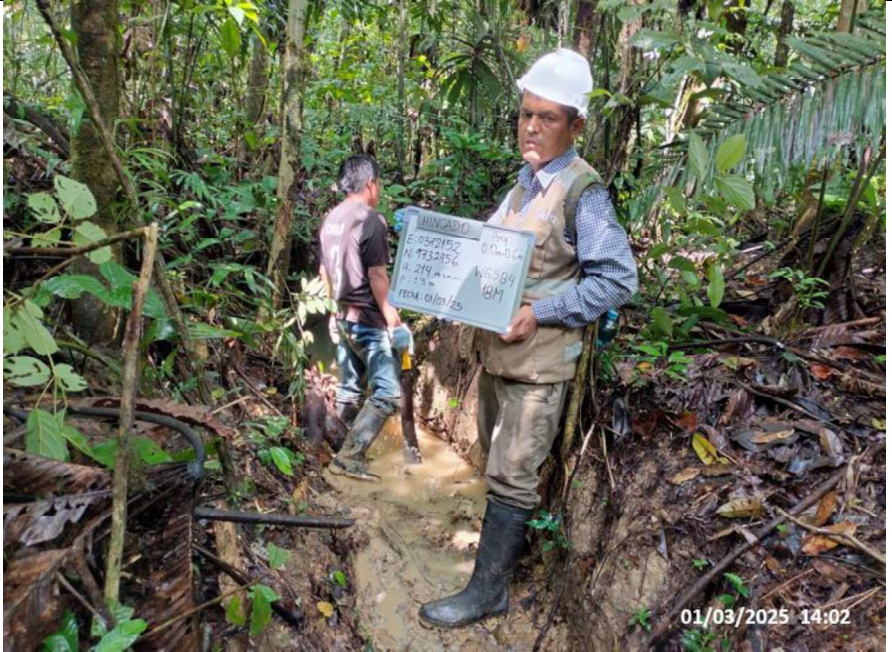
| N° | Coordenadas UTM<br>WGS84 – Zona 18M | | Profundidad de<br>hincado | Componente<br>ambiental | Hidrocarburos | | | Residuos | Otros | Observación |
|---|---|---|---|---|---|---|---|---|---|---|
| 6 | 372152 | 9732456 | 0,00 – 0,60 m | Sedimento | No | Sí | Sí | No | Sí | Hincado 6, ubicado<br>pendiente abajo del<br>hincado 4, en el tramo<br>medio del canal 1.<br>Se observó sedimento<br>arcillo limoso, de color<br>marrón grisáceo claro,<br>con indicios<br>organolépticos de<br>hidrocarburos (color, olor<br>y oleosidad).<br>Ver fotografías 11 y 12. |

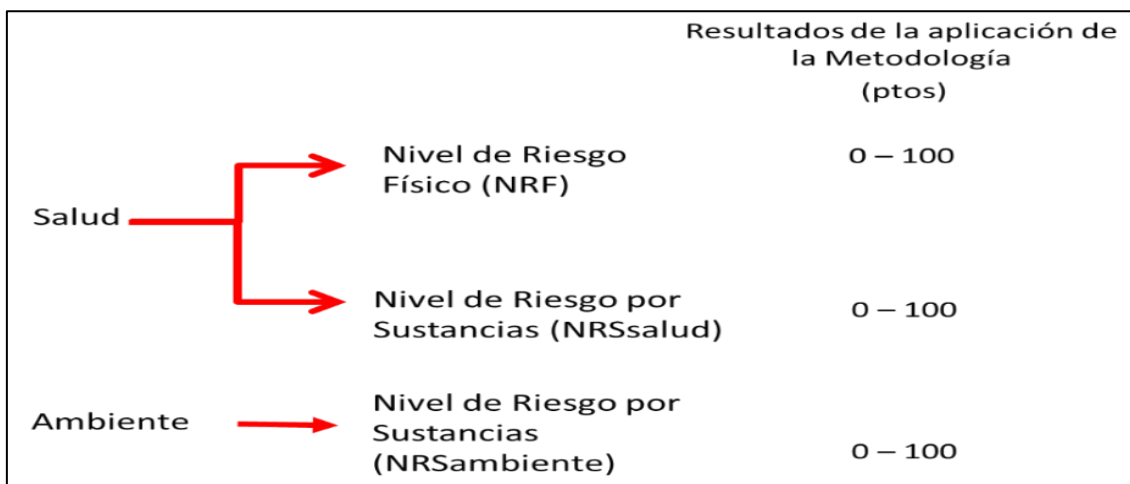
**Figura 7.5.** Indicadores de riesgos por presencia de peligros de tipo físico y por presencia de sustancias contaminantes

Es preciso indicar que la metodología establece 3 indicadores que muestran los riesgos por la presencia de peligros de tipo físico y por la presencia de sustancias contaminantes, tal como se muestra en la Figura 7.5.

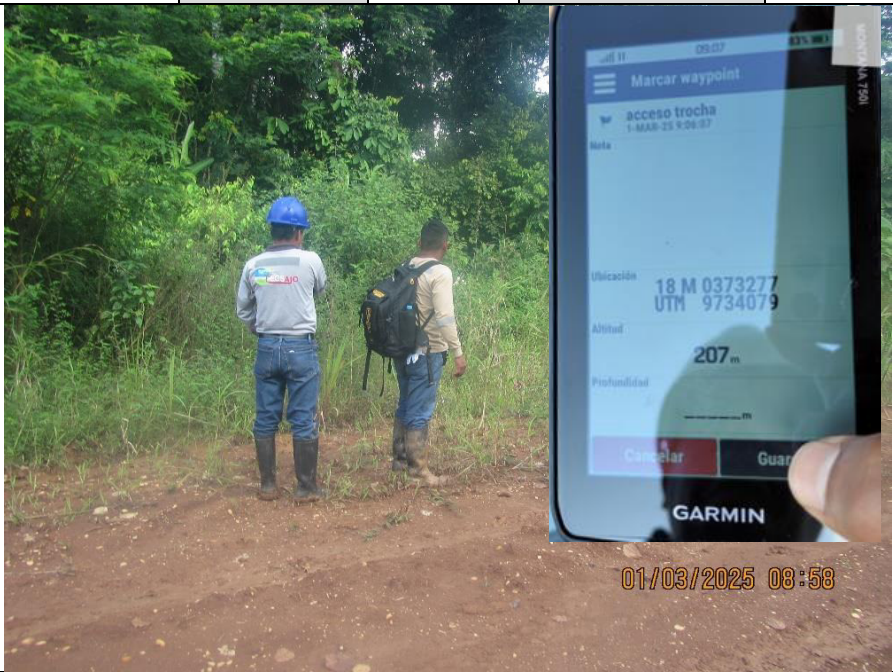
| <b>Fotografía 1</b><br><b>Acceso trocha</b> | | | | | |

| <b>Descripción:</b> | Vista del acceso de la trocha que conducía hacia el derecho de vía de los ductos que comunican las baterías Shiviayacu y Forestal, corresponde a la ruta de mejor acceso para llegar al sitio S0591. | | | | |

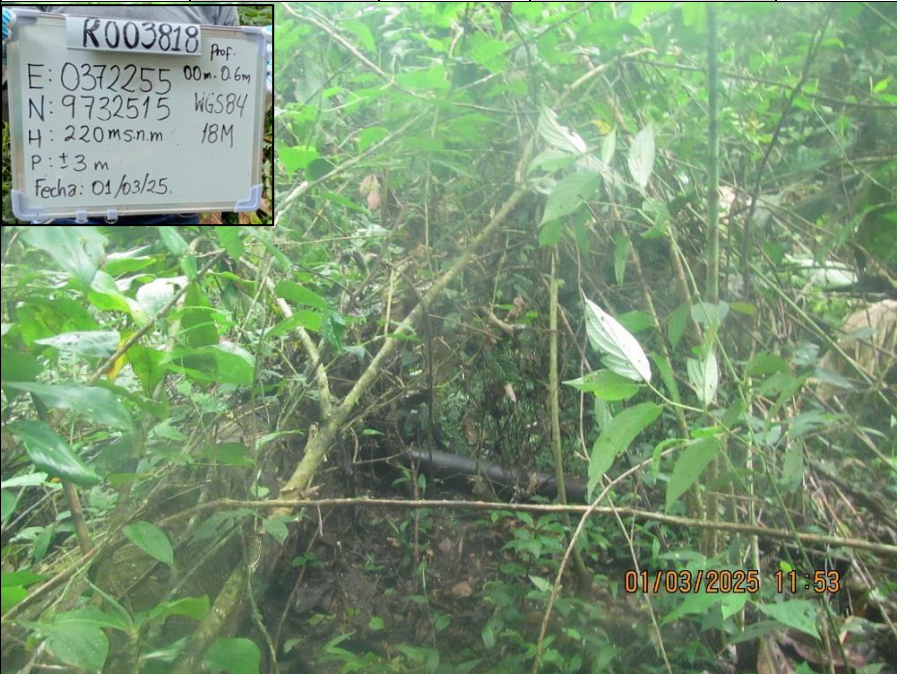
| Distrito | Tigre | Provincia | Loreto | Departamento | Loreto |
|---|---|---|---|---|---|
| <b>Fotografía 3</b><br><b>R003818</b> | | | | | |

| Distrito | Tigre | Provincia | Loreto | Departamento | Loreto |
|---|---|---|---|---|---|
| <b>Descripción:</b> | <p>Vista de una abolladura en el ducto del derecho de vía correspondiente al área de la referencia R003818. No se ha evidenciado rotura de ductos, presencia de grapas, o alguna otra evidencia de reemplazo de ducto en el tramo del ducto evaluado.</p> | | | | |

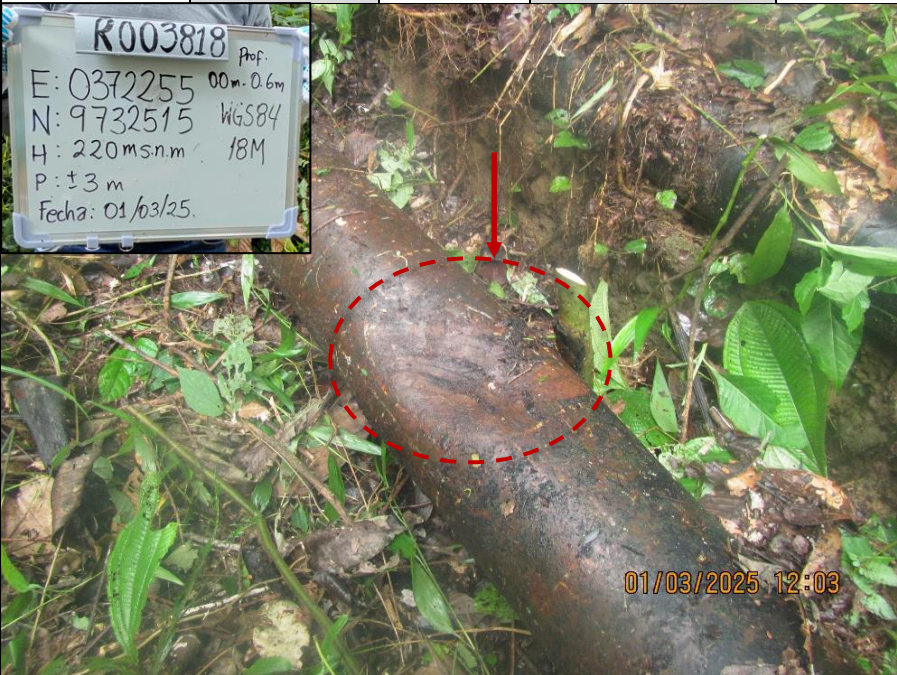
| Distrito | Tigre | Provincia | Loreto | Departamento | Loreto |
|---|---|---|---|---|---|
| <b>Fotografía 4</b><br><b>R003818</b> | | | | | |

| Distrito | Tigre | Provincia | Loreto | Departamento | Loreto |
|---|---|---|---|---|---|
| <b>Descripción:</b> | Vista de una abolladura en el ducto del derecho de vía correspondiente al área de la referencia R003818. No se ha evidenciado rotura de ductos, presencia de grapas, o alguna otra evidencia de reemplazo de ducto en el tramo del ducto evaluado. | | | | |

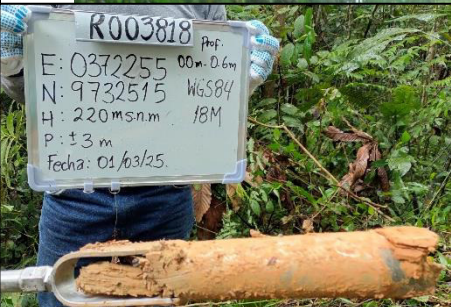
| Distrito | Tigre | Provincia | Loreto | Departamento | Loreto |
|---|---|---|---|---|---|
| <b>Fotografía 5<br/>Hincado 1 (R003818)</b> | | | | | |

| Distrito | Tigre | Provincia | Loreto | Departamento | Loreto |
|---|---|---|---|---|---|
| <b>Descripción:</b> | <p>Hincado 1 realizado en la referencia R003818. Se observa suelo franco arcilloso, húmedo, firme y de color marrón claro, la profundidad de hincado se encuentra entre 0,00 m - 0,60 m. No se observó indicios organolépticos de hidrocarburos en la referencia ni suelo próximo.</p> | | | | |

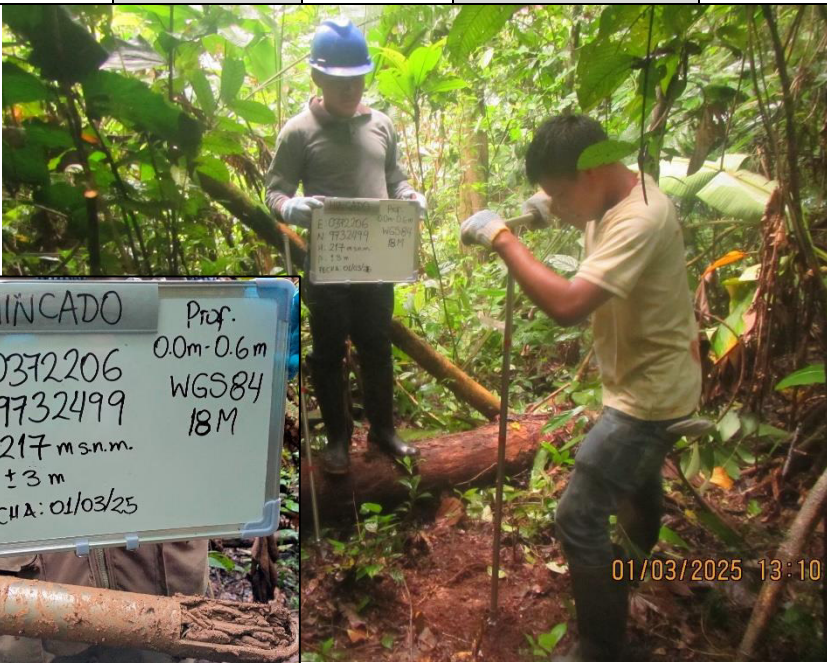
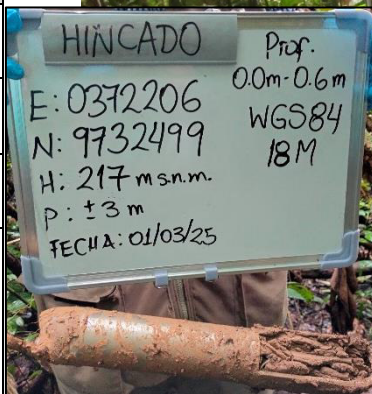
| Distrito | Tigre | Provincia | Loreto | Departamento | Loreto |
|---|---|---|---|---|---|
| <b>Fotografía 7<br/>Hincado 3</b> | | | | | |

Vista panorámica del hincado 3, ubicado pendiente abajo y a 50 m de la referencia R003818. Se observa suelo franco arcilloso, húmedo, firme y de color marrón, la profundidad de hincado se encuentra entre 0,00 m - 0,60 m. No se observó indicios organolépticos de hidrocarburos.

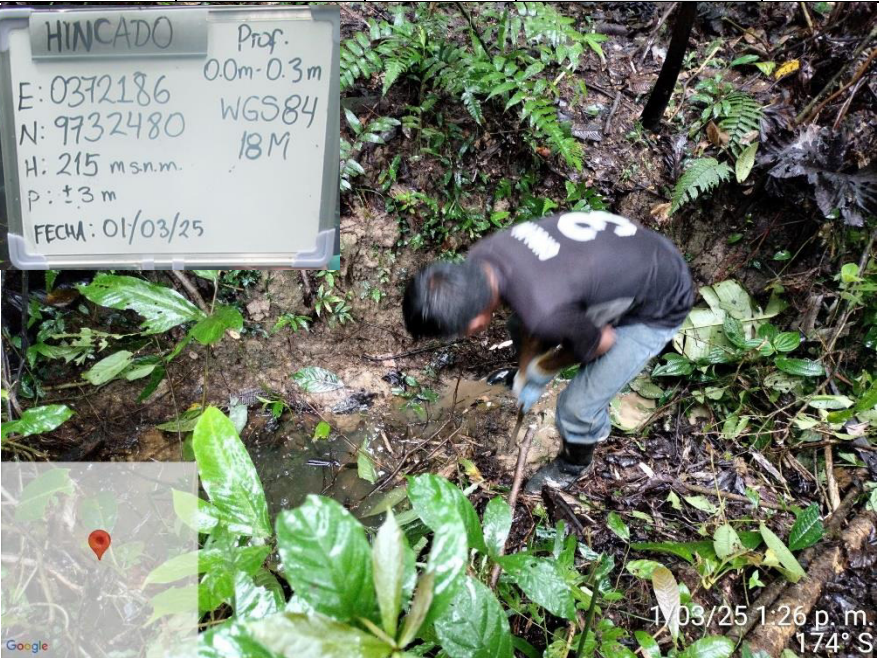
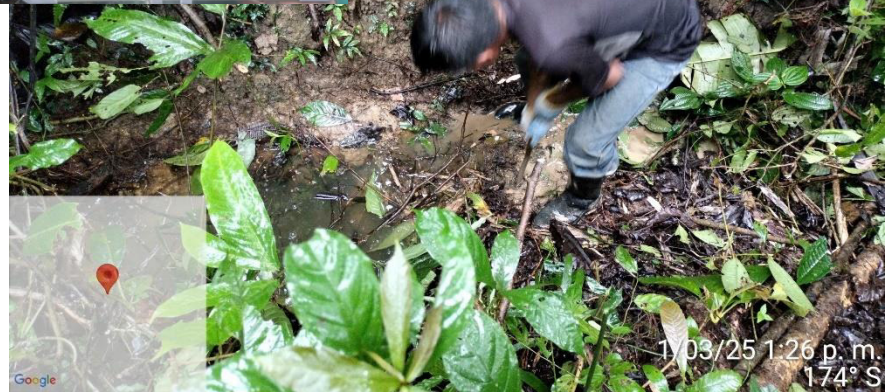
| Distrito | Tigre | Provincia | Loreto | Departamento | Loreto |
|---|---|---|---|---|---|
| <b>Fotografía 8<br/>Hincado 4</b> | | | | | |

Vista panorámica del hincado 4 realizado en un pequeño canal (canal 1), pendiente abajo de la referencia R003818. En este tramo el canal presenta bordes altos (> 1 m), ancho promedio de 0,50 m, nivel de agua muy somero, y sentido de flujo de noreste a suroeste.

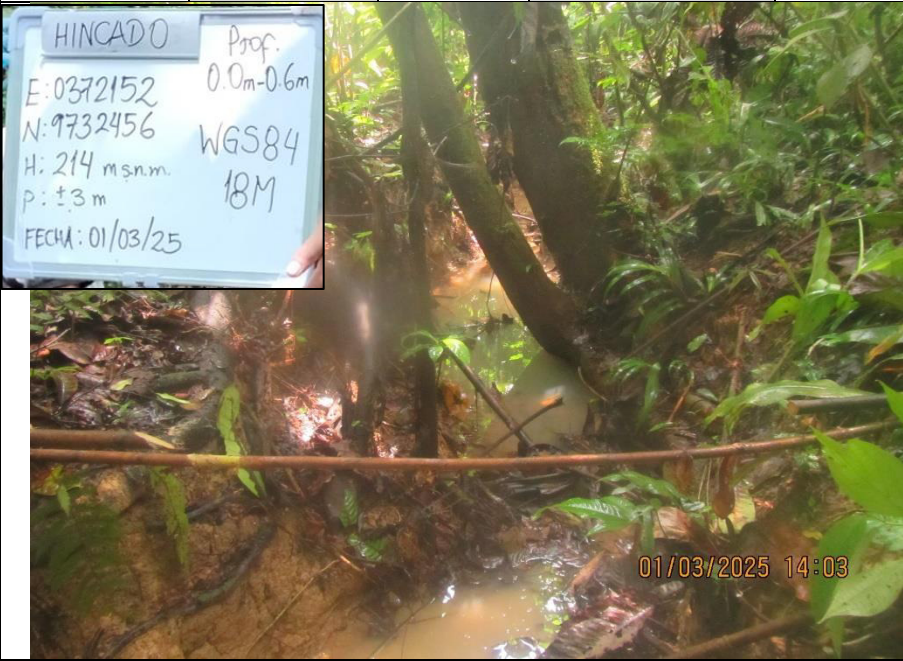
| Distrito | Tigre | Provincia | Loreto | Departamento | Loreto |
|---|---|---|---|---|---|
| <b>Fotografía 11</b><br><b>Hincado 6</b> | | | | | |

| Distrito | Tigre | Provincia | Loreto | Departamento | Loreto |
|---|---|---|---|---|---|
| <b>Descripción:</b> | Vista panorámica del hincado 6 realizado en el canal 1, aguas abajo del hincado 4. En este tramo el canal presenta bordes altos (> 1 m), ancho promedio de 0,5 m, presencia de pequeñas pozas y corridas, y sentido de flujo de noreste a suroeste. | | | | |

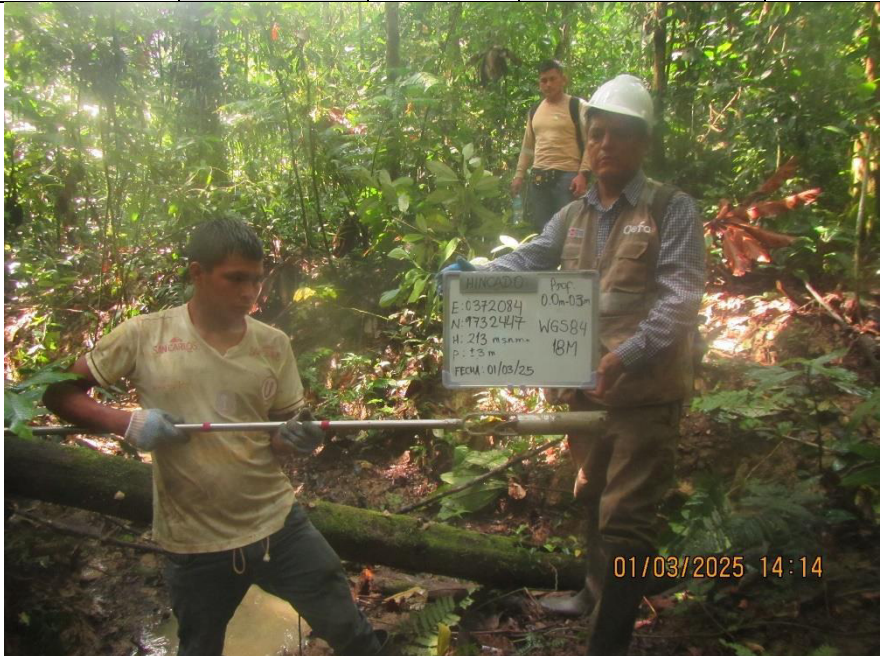
| Distrito | Tigre | Provincia | Loreto | Departamento | Loreto |
|---|---|---|---|---|---|
| <b>Fotografía 13</b><br><b>Hincado 7</b> | | | | | |

| Distrito | Tigre | Provincia | Loreto | Departamento | Loreto |
|---|---|---|---|---|---|
| <b>Descripción:</b> | Vista panorámica del hincado 7, realizado en el canal 2, próximo a la desembocadura del canal 1 en el canal 2. En este tramo el canal 2 presenta bordes altos (> 1 m), ancho promedio de 1,0 m, presencia de pequeñas pozas y corridas, y sentido de flujo de sureste a noroeste. | | | | |

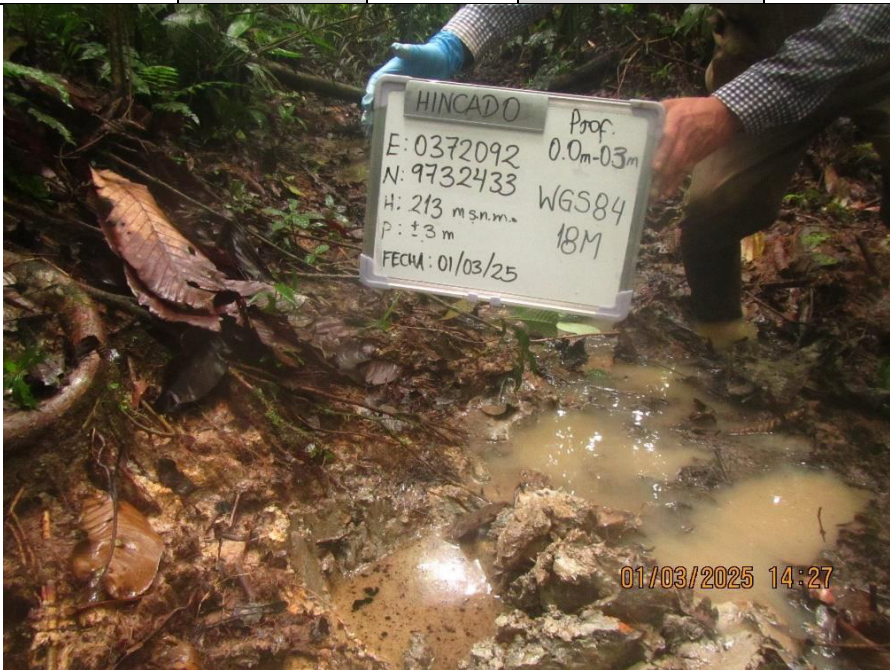
| Distrito | Tigre | Provincia | Loreto | Departamento | Loreto |
|---|---|---|---|---|---|
| <b>Fotografía 15<br/>Hincado 8</b> | | | | | |

| Distrito | Tigre | Provincia | Loreto | Departamento | Loreto |
|---|---|---|---|---|---|
| <b>Descripción:</b> | Hincado 8 realizado en el sedimento del canal 2, ubicado aguas arriba del hincado 7, este canal presenta bordes altos (> 1 m), ancho promedio de 1,0 m, sustrato muy fangoso, y sentido de flujo de sureste a noroeste. | | | | |

| N° | Coordenadas UTM<br>WGS84 – Zona 18M | | Profundidad de<br>hincado | Componente<br>ambiental | Hidrocarburos | | | Residuos | Otros | Observación |
|---|---|---|---|---|---|---|---|---|---|---|
| 8 | 372092 | 9732433 | 0,00 – 0,30 m | Sedimento | Sí | Sí | Sí | No | Sí | Hincado 8, realizado en el canal 2, aguas arriba del hincado 7.<br>Se observó sedimento limo arcilloso, de color marrón grisáceo claro, de aspecto oleoso, con indicios organolépticos de hidrocarburos (color, olor), así como formación de iridiscencia posterior al hincado.<br>Ver fotografías 15 y 16. |

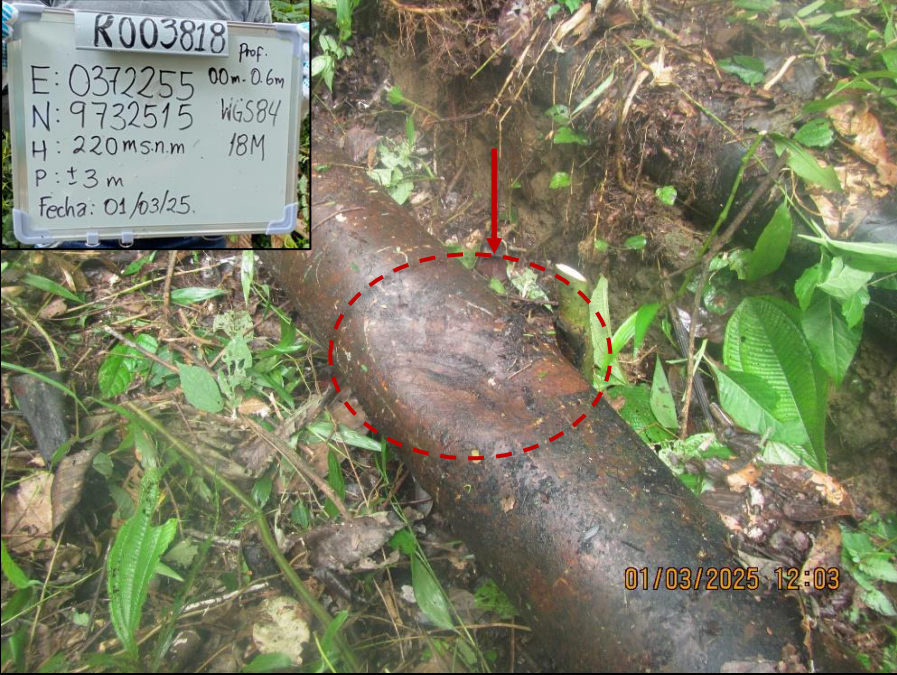
| Distrito | Tigre | Provincia | Loreto | Departamento | Loreto |
|---|---|---|---|---|---|
| <b>Fotografía 4</b><br><b>R003818</b> | | | | | |

| Distrito | Tigre | Provincia | Loreto | Departamento | Loreto |
|---|---|---|---|---|---|
| <b>Descripción:</b> | Vista de una abolladura en el ducto del derecho de vía correspondiente al área de la referencia R003818. No se ha evidenciado rotura de ductos, presencia de grapas, o alguna otra evidencia de reemplazo de ducto en el tramo del ducto evaluado. | | | | |

- Cabe precisar que en el sistema de ductos adyacente a la referencia R003818 no se ha identificado indicios de rotura o cambio de ductos; sin embargo, debido a la afectación en suelo y sedimento pendiente abajo de esta zona, se presume que la fuente de esta contaminación provendría de un sector de los ductos no accedido durante el reconocimiento, ya que estos se encontraron semienterrados y más del 90% del derecho de vía estuvo recubierto por vegetación arbustiva muy densa que limitó su recorrido.

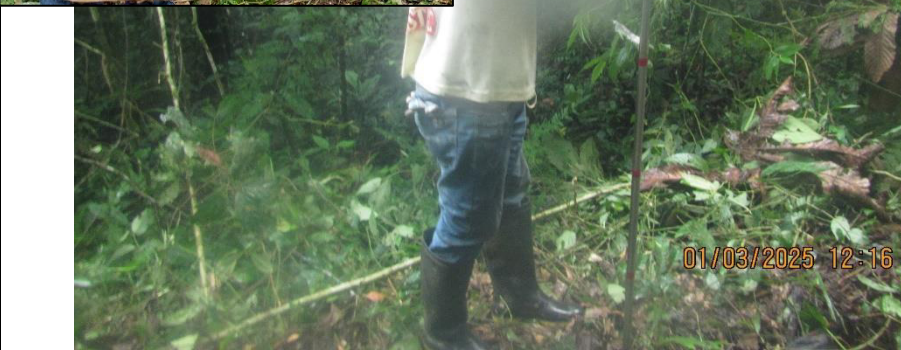
| Distrito | Tigre | Provincia | Loreto | Departamento | Loreto |
|---|---|---|---|---|---|
| <b>Descripción:</b> | Hincado 1 realizado en la referencia R003818. Se observa suelo franco arcilloso, húmedo, firme y de color marrón claro, la profundidad de hincado se encuentra entre 0,00 m - 0,60 m. No se observó indicios organolépticos de hidrocarburos en la referencia ni suelo próximo. | | | | |

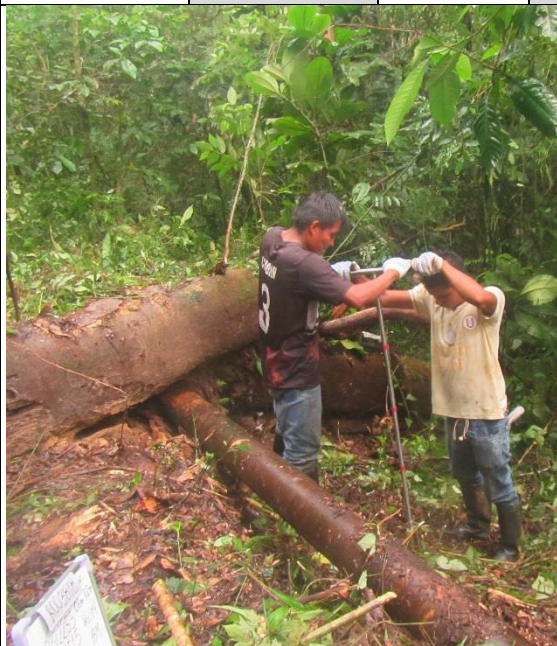
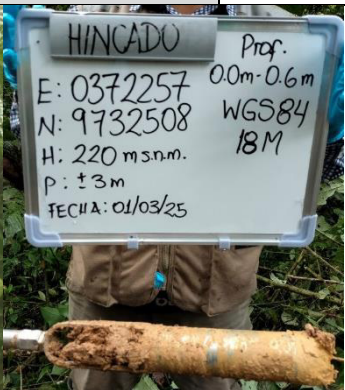
| Distrito | Tigre | Provincia | Loreto | Departamento | Loreto |
|---|---|---|---|---|---|
| <b>Fotografía 6<br/>Hincado 2</b> | | | | | |

| N° | Coordenadas UTM<br>WGS84 – Zona 18M | | Profundidad de<br>hincado | Componente<br>ambiental | Hidrocarburos | | | Residuos | Otros | Observación |
|---|---|---|---|---|---|---|---|---|---|---|
| 2 | 372257 | 9732508 | 0,00 – 0,60 m | Suelo | No | No | No | No | - | Hincado 2, realizado<br>próximo a la referencia<br>R003818.<br>Se observó suelo franco<br>arcilloso, húmedo, firme y<br>de color marrón claro, sin<br>indicios organolépticos de<br>hidrocarburos.<br>Ver Fotografía 6. |

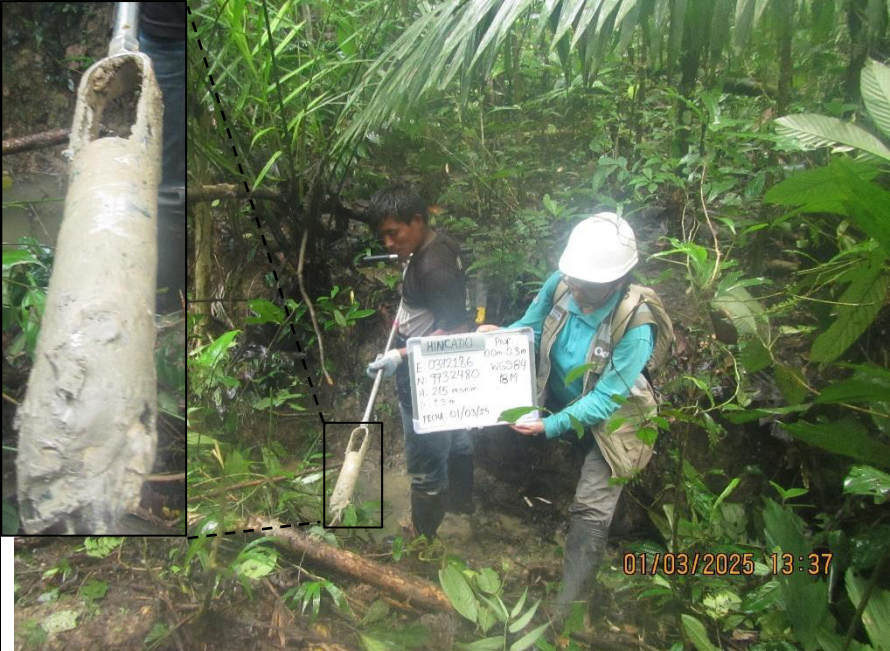
| N° | Coordenadas UTM<br>WGS84 – Zona 18M | | Profundidad de<br>hincado | Componente<br>ambiental | Hidrocarburos | | | Residuos | Otros | Observación |
|---|---|---|---|---|---|---|---|---|---|---|
| 4 | 372186 | 9732480 | 0,00 – 0,30 m | Sedimento | No | Sí | Sí | No | Sí | Hincado 4, realizado en un<br>pequeño canal (canal 1)<br>de bordes altos, aguas<br>someras y sentido de flujo<br>de noreste a suroeste.<br>Se observó sedimento<br>arcillo limoso, de color<br>marrón grisáceo claro,<br>con indicios<br>organolépticos de<br>hidrocarburos (color, olor<br>y oleosidad).<br>Ver fotografías 8 y 9. |

| <b>Descripción:</b> | Hincado 4 realizado en el sedimento del canal 1. Se observa sedimento de textura arcillo limoso, color marrón grisáceo claro, con indicios organolépticos de hidrocarburos (color, olor y oleosidad). La vegetación del entorno corresponde principalmente a arbustos y árboles de bosque primario. | | | | |

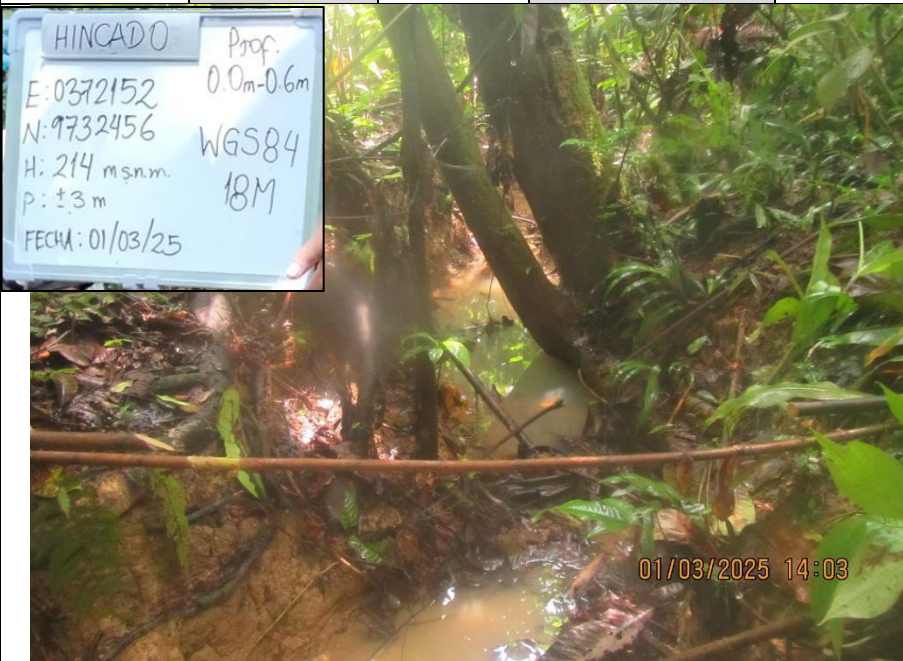
| Distrito | Tigre | Provincia | Loreto | Departamento | Loreto |
|---|---|---|---|---|---|
| <b>Fotografía 11</b><br><b>Hincado 6</b> | | | | | |

| N° | Coordenadas UTM<br>WGS84 – Zona 18M | | Profundidad de<br>hincado | Componente<br>ambiental | Hidrocarburos | | | Residuos | Otros | Observación |
|---|---|---|---|---|---|---|---|---|---|---|
| 6 | 372152 | 9732456 | 0,00 – 0,60 m | Sedimento | No | Sí | Sí | No | Sí | Hincado 6, ubicado<br>pendiente abajo del<br>hincado 4, en el tramo<br>medio del canal 1.<br>Se observó sedimento<br>arcillo limoso, de color<br>marrón grisáceo claro,<br>con indicios<br>organolépticos de<br>hidrocarburos (color, olor<br>y oleosidad).<br>Ver fotografías 11 y 12. |

| Distrito | Tigre | Provincia | Loreto | Departamento | Loreto |
|---|---|---|---|---|---|
| <b>Descripción:</b> | Vista panorámica del hincado 6 realizado en el canal 1, aguas abajo del hincado 4. En este tramo el canal presenta bordes altos (> 1 m), ancho promedio de 0,5 m, presencia de pequeñas pozas y corridas, y sentido de flujo de noreste a suroeste. | | | | |

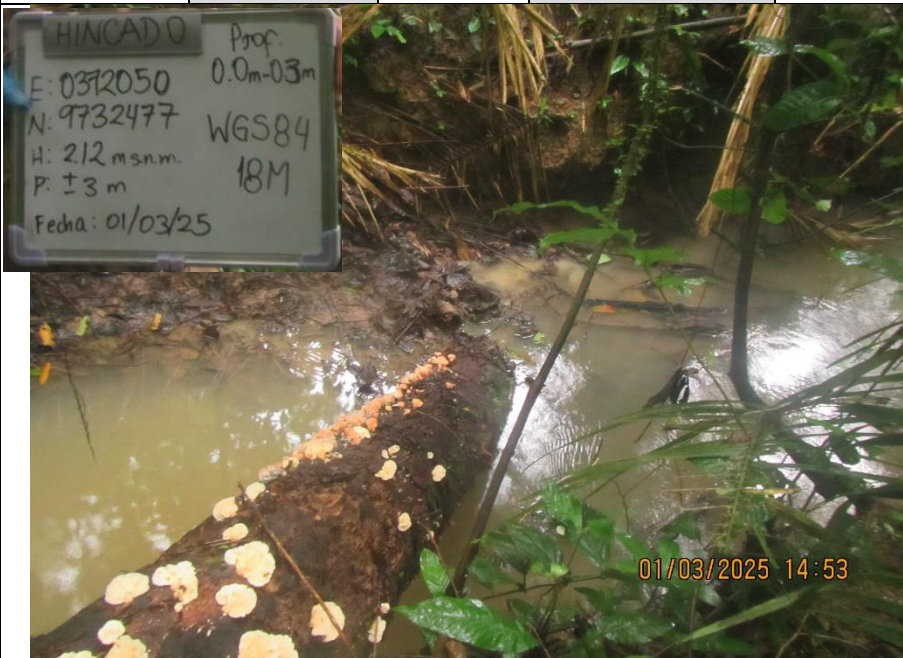
| N° | Coordenadas UTM<br>WGS84 – Zona 18M | | Profundidad de<br>hincado | Componente<br>ambiental | Hidrocarburos | | | Residuos | Otros | Observación |
|---|---|---|---|---|---|---|---|---|---|---|
| 11 | 372050 | 9732477 | 0,00 – 0,30 m | Sedimento | No | No | Sí | No | Sí | Hincado 11, realizado en la quebrada S/N, aguas abajo de la desembocadura del canal 2.<br>En este tramo la quebrada presenta orillas altas (> 2m) y parcialmente erosionadas, ancho promedio de 3,00 m, nivel de agua promedio de 0,50 m, y sentido de flujo de sureste a noroeste.<br>Se observó sedimento arcillo limoso, de color marrón claro, con indicios organolépticos de hidrocarburos (olor e iridiscencia).<br>Ver Fotografía 19. |

| Distrito | Tigre | Provincia | Loreto | Departamento | Loreto |
|---|---|---|---|---|---|
| <b>Descripción:</b> | <p>Hincado 11 ubicado en la quebrada S/N, aguas abajo de la desembocadura del canal 2 en la quebrada S/N. En este tramo la quebrada presenta orillas altas (&gt; 2 m), parcialmente erosionadas, ancho promedio de 3,00 m, nivel de agua promedio de 0,50 m, y sentido de flujo de sureste a noroeste. Se observó sedimento arcillo limoso, de color marrón claro, con indicios organolépticos de hidrocarburos (olor, iridiscencia).</p> | | | | |
