Evaluación ambiental para la identificación del sitio impactado por actividades de hidrocarburos con código S0591, ubicado en el Lote 192, microcuenca TIGR-14, en el ámbito de la cuenca del río Tigre, distrito Tigre, provincia y departamento Loreto

| <b>EVALUACIÓN AMBIENTAL PARA LA IDENTIFICACIÓN DEL SITIO IMPACTADO</b> | | | |
| <b>MAPA DE PUNTOS Y MUESTRAS DE SUELO EN EL SITIO CON CÓDIGO S0591</b> | | | |

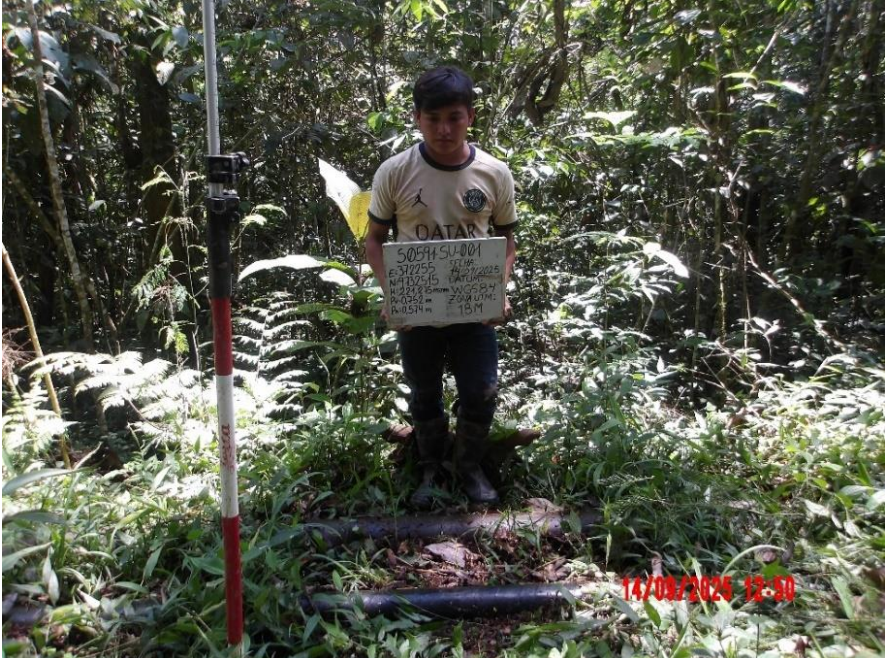
| Distrito | Tigre | Provincia | Loreto | Departamento | Loreto |
|---|---|---|---|---|---|
| <b>Fotografía 1<br/>S0591-SU-001</b> | | | | | |

| Distrito | Tigre | Provincia | Loreto | Departamento | Loreto |
|---|---|---|---|---|---|
| <b>Descripción:</b> | Vista de la ubicación del punto de muestreo de suelo S0591-SU-001. Se observa un área con vegetación de bosque secundario compuesta por especies arbóreas y arbustivas. | | | | |

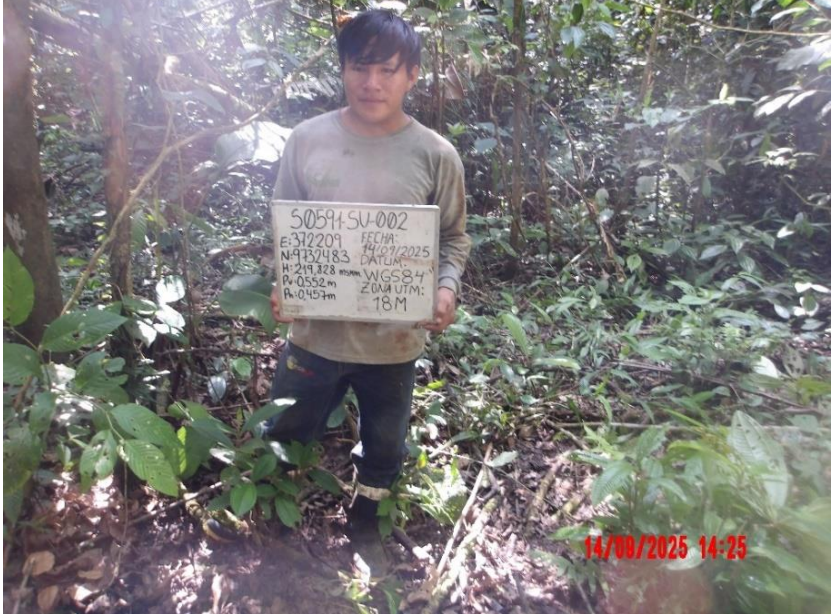
| Distrito | Tigre | Provincia | Loreto | Departamento | Loreto |
|---|---|---|---|---|---|
| <b>Fotografía 3</b><br><b>S0591-SU-002</b> | | | | | |

| Distrito | Tigre | Provincia | Loreto | Departamento | Loreto |
|---|---|---|---|---|---|
| <b>Descripción:</b> | Vista de la ubicación del punto de muestreo de suelo S0591-SU-002. Se observa un área con vegetación de bosque secundario compuesta por especies arbóreas y arbustivas. | | | | |

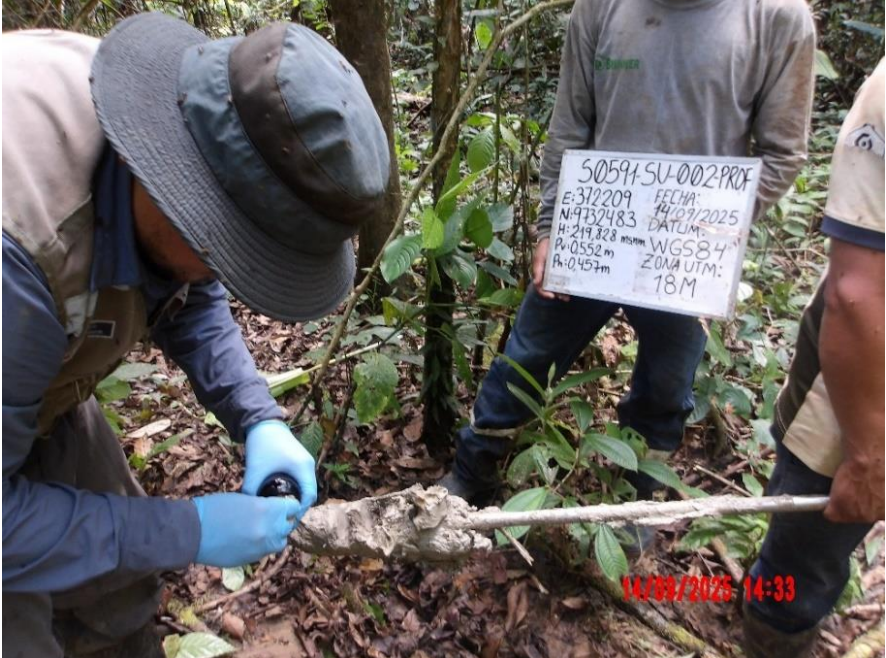
| Distrito | Tigre | Provincia | Loreto | Departamento | Loreto |
|---|---|---|---|---|---|
| <b>Fotografía 5</b><br><b>S0591-SU-002-PROF</b> | | | | | |

| Distrito | Tigre | Provincia | Loreto | Departamento | Loreto |
|---|---|---|---|---|---|
| <b>Descripción:</b> | Toma de muestra de suelo en el punto S0591-SU-002-PROF, observándose un suelo de textura franco arcilloso, mojado, color marrón amarillento oscuro (10YR 3/6) con olor a hidrocarburos. Las muestras fueron extraídas a una profundidad entre 0,60 m – 0,90 m. | | | | |

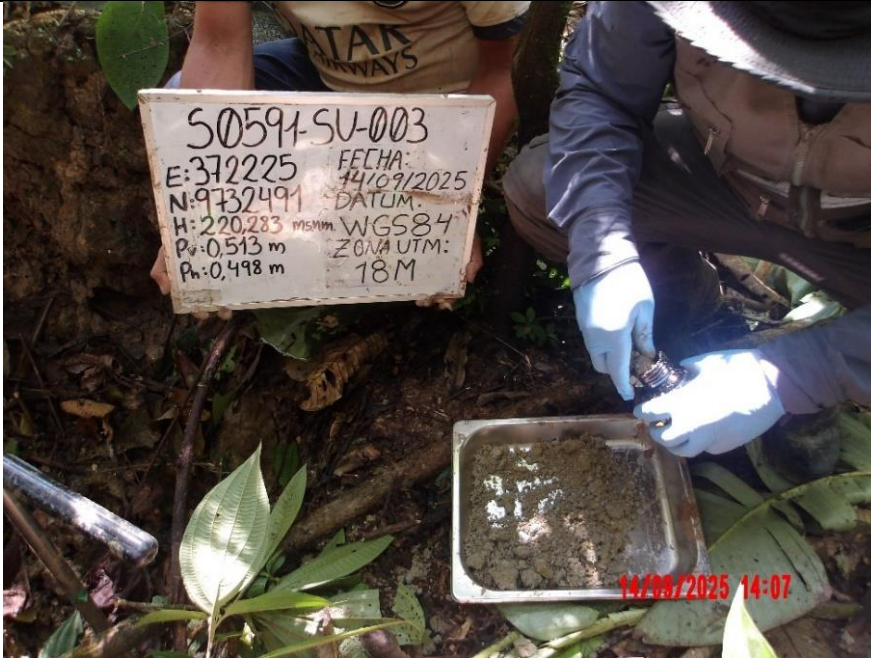
| Distrito | Tigre | Provincia | Loreto | Departamento | Loreto |
|---|---|---|---|---|---|
| Fotografía 7<br>S0591-SU-003 | | | | | |

| Distrito | Tigre | Provincia | Loreto | Departamento | Loreto |
|---|---|---|---|---|---|
| Descripción: | Toma de muestra de suelo en el punto S0591-SU-003, observándose un suelo de textura franco arcilloso, seco, color gris parduzco claro (10YR 6/2) con olor a hidrocarburos. Las muestras fueron extraídas a una profundidad entre 0,60 m – 0,90 m. | | | | |

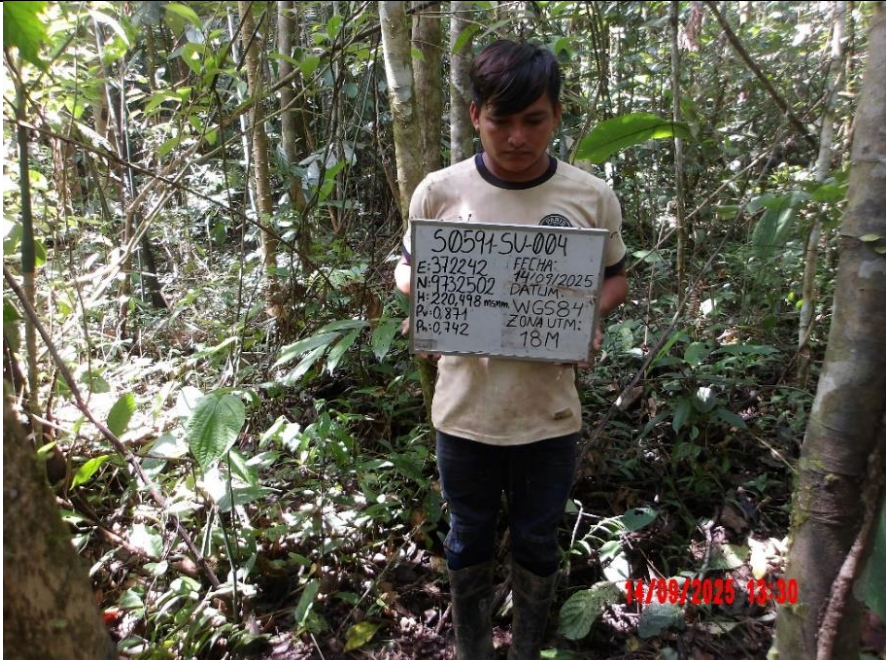
| Distrito | Tigre | Provincia | Loreto | Departamento | Loreto |
|---|---|---|---|---|---|
| <b>Fotografía 9<br/>S0591-SU-004</b> | | | | | |

Vista de la ubicación del punto de muestreo de suelo S0591-SU-004. Se observa un área con vegetación de bosque secundario compuesta por especies arbóreas y arbustivas.

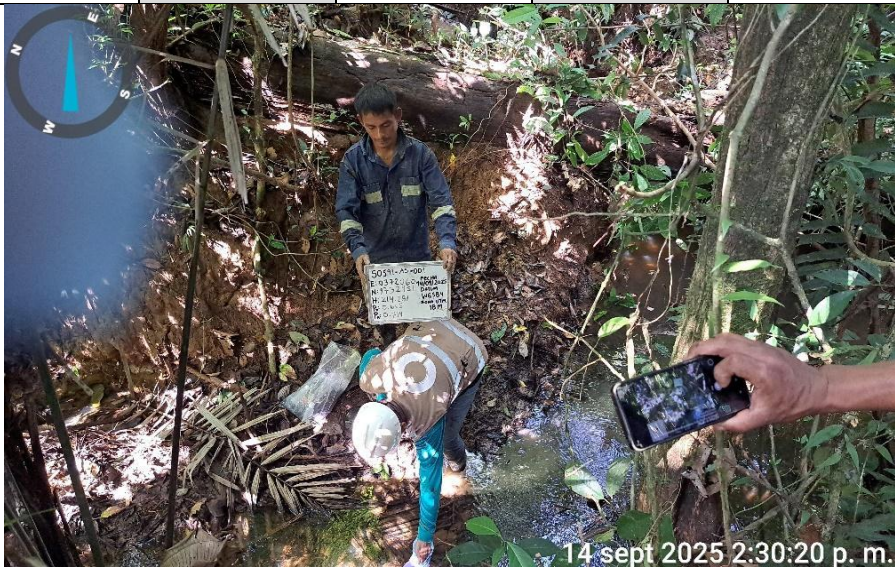
| Distrito | Tigre | Provincia | Loreto | Departamento | Loreto |
|---|---|---|---|---|---|
| <b>Fotografía 11<br/>S0591-AS-001</b> | | | | | |

| Distrito | Tigre | Provincia | Loreto | Departamento | Loreto |
|---|---|---|---|---|---|
| <b>Descripción:</b> | Punto de muestreo en la quebrada S/N, aguas arriba de la desembocadura del canal 2. Momentos de la toma de muestra para la toma de datos de campo. | | | | |

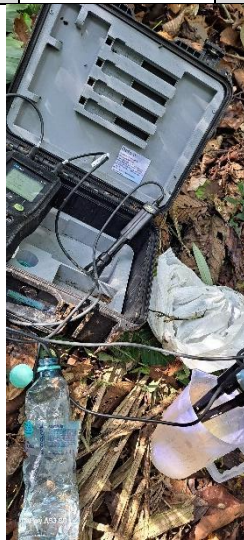
| Distrito | Tigre | Provincia | Loreto | Departamento | Loreto |
|---|---|---|---|---|---|
| <b>Fotografía 13<br/>S0591-AS-002</b> | | | | | |

| Distrito | Tigre | Provincia | Loreto | Departamento | Loreto |
|---|---|---|---|---|---|
| <b>Descripción:</b> | Medición de los parámetros de campo: potencial de hidrógeno (pH), oxígeno disuelto (mg/L), temperatura (° C) y conductividad eléctrica (µS/cm). | | | | |

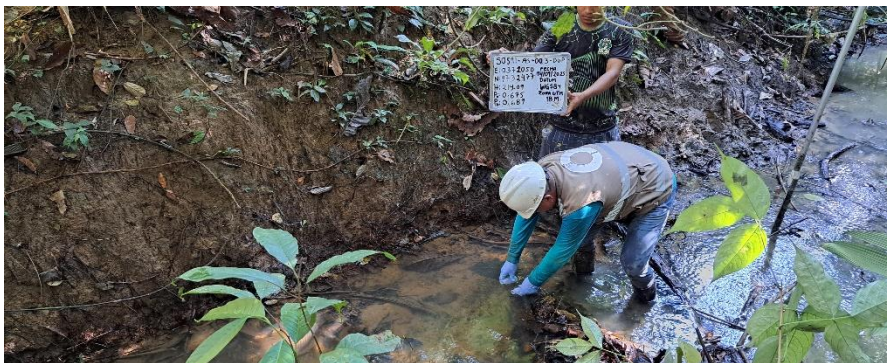
| Distrito | Tigre | Provincia | Loreto | Departamento | Loreto |
|---|---|---|---|---|---|
| <b>Fotografía 15<br/>S0591-AS-003-DUP</b> | | | | | |

| Distrito | Tigre | Provincia | Loreto | Departamento | Loreto |
|---|---|---|---|---|---|
| <b>Descripción:</b> | Momentos de toma de muestra del duplicado en punto de muestreo en la quebrada S/N, aguas abajo de la desembocadura del canal 2. | | | | |

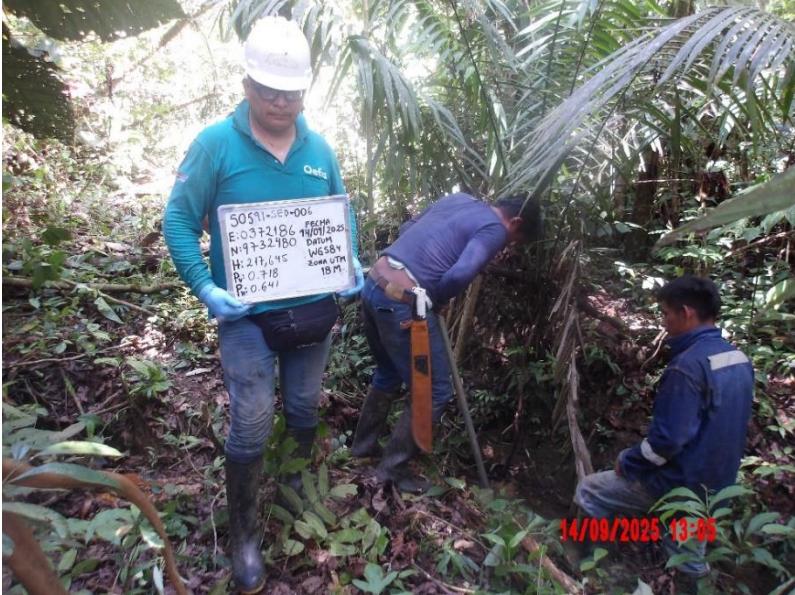
| Distrito | Tigre | Provincia | Loreto | Departamento | Loreto |
|---|---|---|---|---|---|
| <b>Fotografía 17</b><br><b>S0591-SED-006</b> | | | | | |

| Distrito | Tigre | Provincia | Loreto | Departamento | Loreto |
|---|---|---|---|---|---|
| <b>Descripción:</b> | Canal 1 seco. Toma de muestra de sedimento en el punto S0591-SED-006. En un área rodeada de vegetación compuesta por especies arbóreas, arbustivas y herbáceas. | | | | |

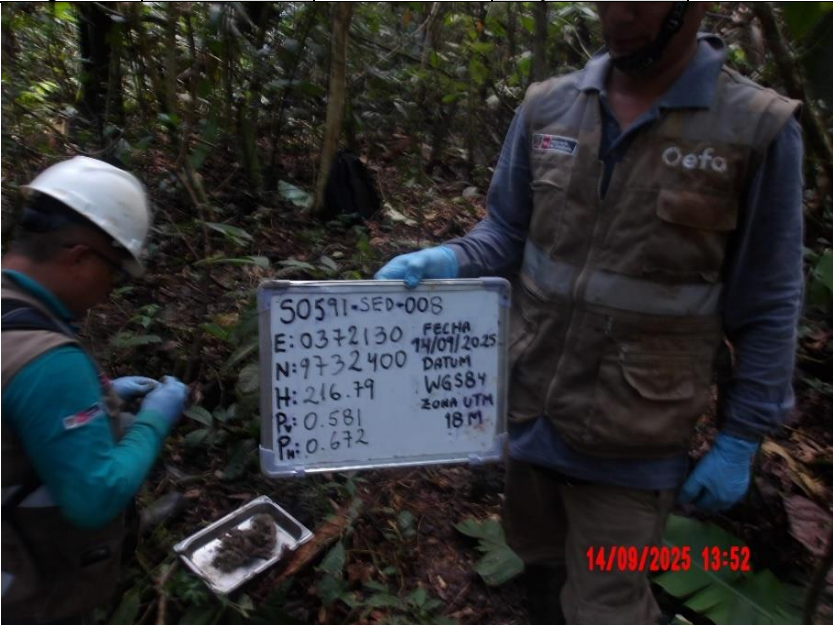
| Distrito | Tigre | Provincia | Loreto | Departamento | Loreto |
|---|---|---|---|---|---|
| <b>Fotografía 21<br/>S0591-SED-008</b> | | | | | |

| Distrito | Tigre | Provincia | Loreto | Departamento | Loreto |
|---|---|---|---|---|---|
| <b>Descripción:</b> | Canal 2 seco. Toma de muestra de sedimento en el punto S0591-SED-008. En un área rodeada de vegetación compuesta por especies arbóreas, arbustivas y herbáceas. | | | | |

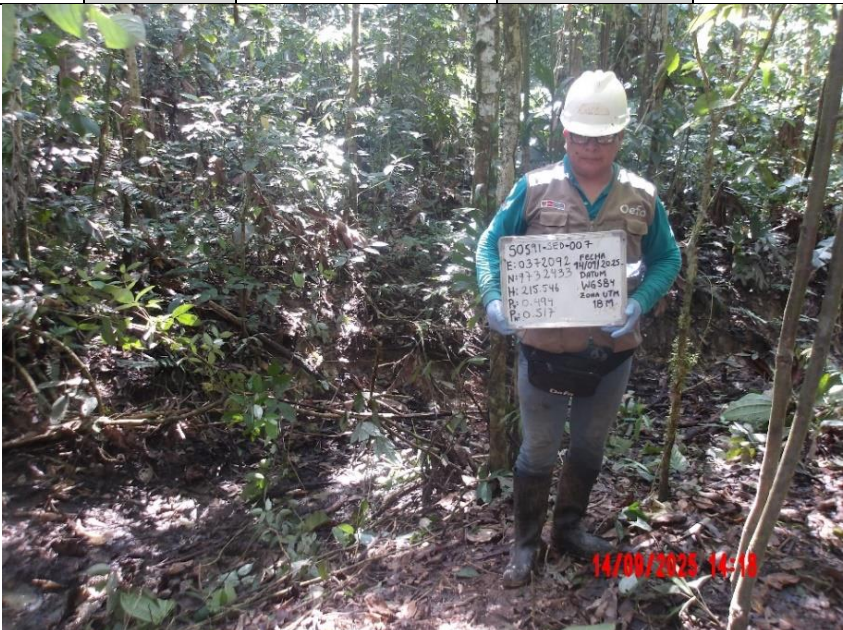
| Distrito | Tigre | Provincia | Loreto | Departamento | Loreto |
|---|---|---|---|---|---|
| <b>Fotografía 23</b><br><b>S0591-SED-007</b> | | | | | |

| Distrito | Tigre | Provincia | Loreto | Departamento | Loreto |
|---|---|---|---|---|---|
| <b>Descripción:</b> | Canal 2 seco. Toma de muestra de sedimento en el punto S0591-SED-007. En un área rodeada de vegetación compuesta por especies arbóreas, arbustivas y herbáceas. | | | | |

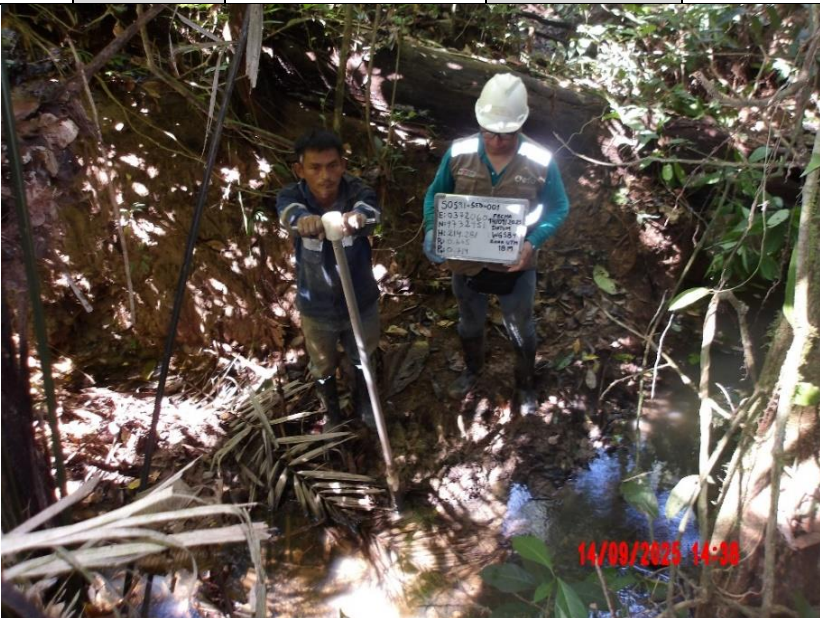
| Distrito | Tigre | Provincia | Loreto | Departamento | Loreto |
|---|---|---|---|---|---|
| <b>Fotografía 25</b><br><b>S0591-SED-001</b> | | | | | |

| Distrito | Tigre | Provincia | Loreto | Departamento | Loreto |
|---|---|---|---|---|---|
| <b>Descripción:</b> | Vista panorámica del punto S0591-SED-001, ubicado en un tramo de la quebrada S/N. En un área rodeada de vegetación compuesta por especies arbóreas, arbustivas y herbáceas. | | | | |

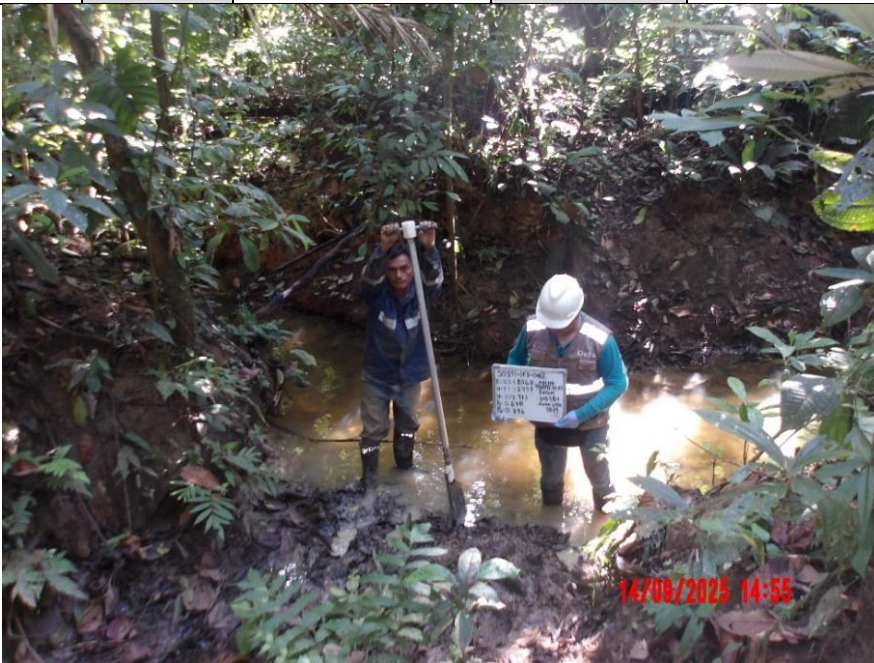
| Distrito | Tigre | Provincia | Loreto | Departamento | Loreto |
|---|---|---|---|---|---|
| <b>Fotografía 27</b><br><b>S0591-SED-002</b> | | | | | |

| Distrito | Tigre | Provincia | Loreto | Departamento | Loreto |
|---|---|---|---|---|---|
| <b>Descripción:</b> | Vista panorámica del punto S0591-SED-002, ubicado en un tramo de la quebrada S/N. En un área rodeada de vegetación compuesta por especies arbóreas, arbustivas y herbáceas. | | | | |

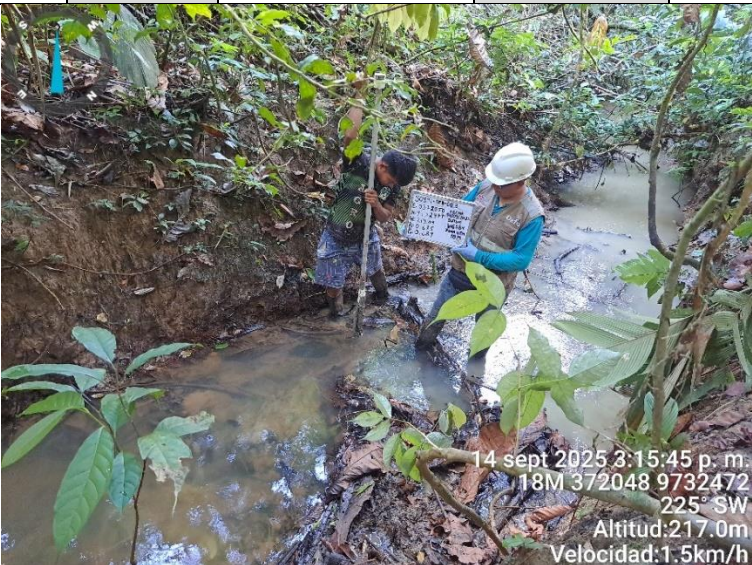
| Distrito | Tigre | Provincia | Loreto | Departamento | Loreto |
|---|---|---|---|---|---|
| <b>Fotografía 29<br/>S0591-SED-003</b> | | | | | |

| Distrito | Tigre | Provincia | Loreto | Departamento | Loreto |
|---|---|---|---|---|---|
| <b>Descripción:</b> | Vista panorámica del punto S0591-SED-003, ubicado en un tramo de la quebrada S/N. En un área rodeada de vegetación compuesta por especies arbóreas, arbustivas y herbáceas. | | | | |

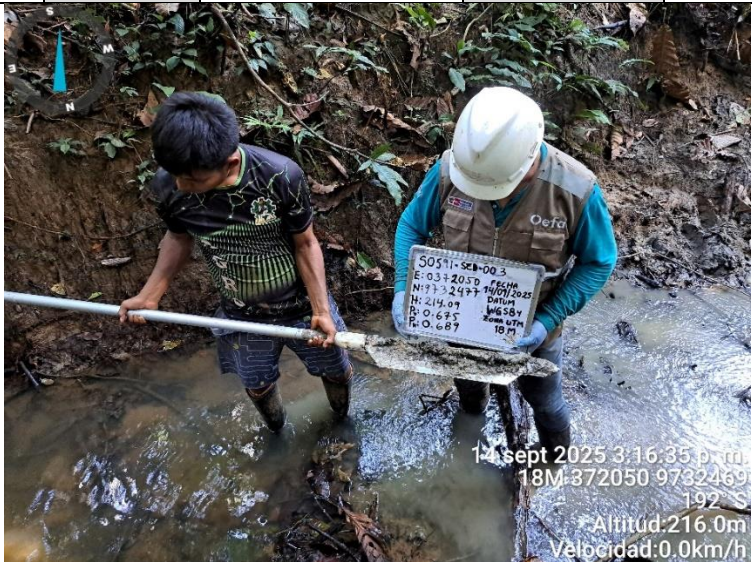
| Distrito | Tigre | Provincia | Loreto | Departamento | Loreto |
|---|---|---|---|---|---|
| <b>Fotografía 30<br/>S0591-SED-003</b> | | | | | |

| Distrito | Tigre | Provincia | Loreto | Departamento | Loreto |
|---|---|---|---|---|---|
| <b>Descripción:</b> | Toma de muestra en el punto S0591-SED-003, no se pudo percibir olor a hidrocarburo después de remover el sedimento, este punto presenta una columna de agua de 0,35 m de profundidad media. | | | | |

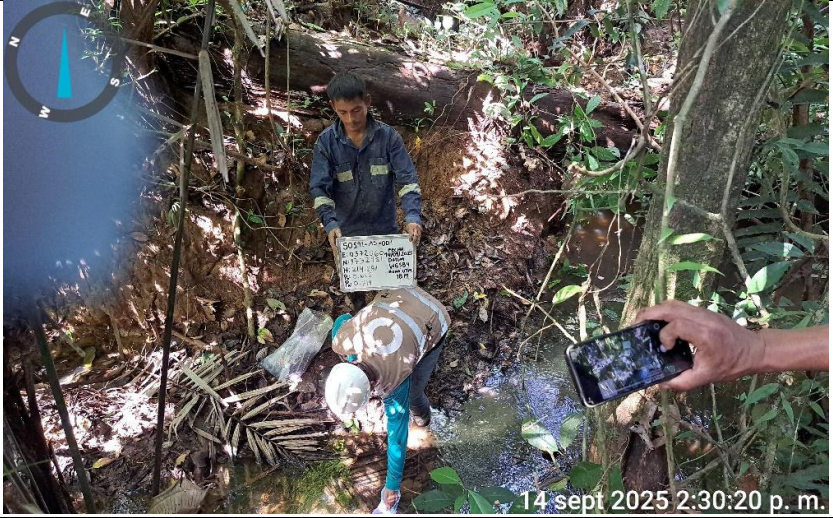
| Distrito | Tigre | Provincia | Loreto | Departamento | Loreto |
|---|---|---|---|---|---|
| <b>Fotografía 1<br/>S0591-AS-001</b> | | | | | |

| Distrito | Tigre | Provincia | Loreto | Departamento | Loreto |
|---|---|---|---|---|---|
| <b>Descripción:</b> | Punto de muestreo en la quebrada S/N, aguas arriba de la desembocadura del canal 2. Momentos de la toma de muestra para la toma de datos de campo. | | | | |

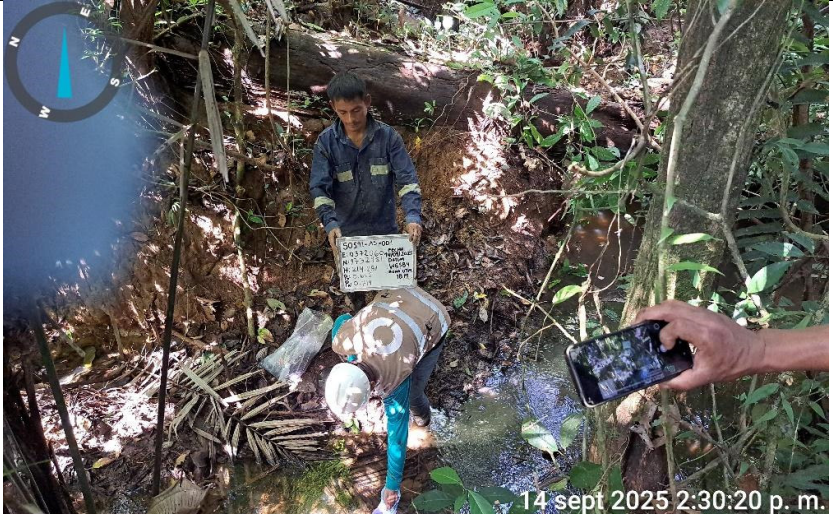
| Distrito | Tigre | Provincia | Loreto | Departamento | Loreto |
|---|---|---|---|---|---|
| <b>Fotografía 1<br/>S0591-AS-001</b> | | | | | |

| Distrito | Tigre | Provincia | Loreto | Departamento | Loreto |
|---|---|---|---|---|---|
| <b>Descripción:</b> | Punto de muestreo en la quebrada S/N, aguas arriba de la desembocadura del canal 2. Momentos de la toma de muestra para la toma de datos de campo. | | | | |

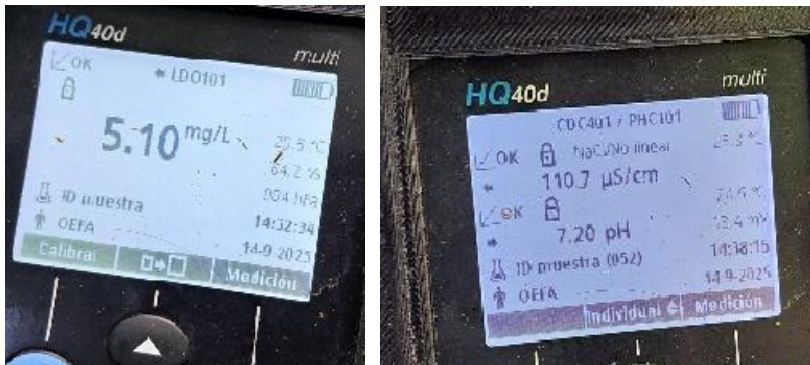
| Distrito | Tigre | Provincia | Loreto | Departamento | Loreto |
|---|---|---|---|---|---|
| <b>Fotografía 3<br/>S0591-AS-001</b> | | | | | |

| Distrito | Tigre | Provincia | Loreto | Departamento | Loreto |
|---|---|---|---|---|---|
| <b>Descripción:</b> | Resultados de la medición de parámetros de campo:<br>- Potencial de hidrógeno: 7,20 unidades de pH<br>- Oxígeno disuelto: 5,10 mg/L<br>- Temperatura: 24,6° C<br>- Conductividad eléctrica: 110,7 µS/cm | | | | |

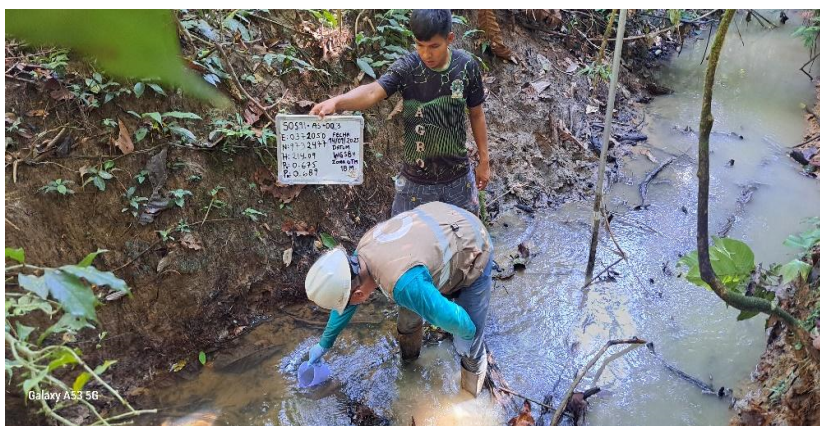
| Distrito | Tigre | Provincia | Loreto | Departamento | Loreto |
|---|---|---|---|---|---|
| <b>Descripción:</b> Momentos de toma de muestra en punto de muestreo en la quebrada S/N, aguas abajo de la desembocadura del canal 2. | | | | | |

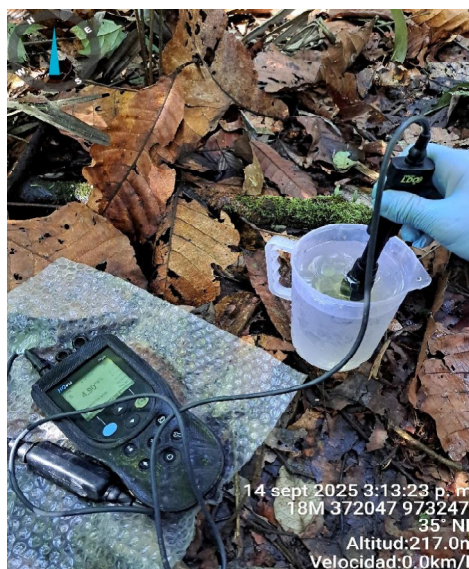
| Distrito | Tigre | Provincia | Loreto | Departamento | Loreto |
|---|---|---|---|---|---|
| <b>Fotografía 8</b><br><b>S0591-AS-003</b> | | | | | |

| Distrito | Tigre | Provincia | Loreto | Departamento | Loreto |
|---|---|---|---|---|---|
| <b>Descripción:</b> Medición de los parámetros de campo: potencial de hidrógeno (pH), oxígeno disuelto (mg/L), temperatura ( $^{\circ}$ C) y conductividad eléctrica ( $\mu$ S/cm). | | | | | |

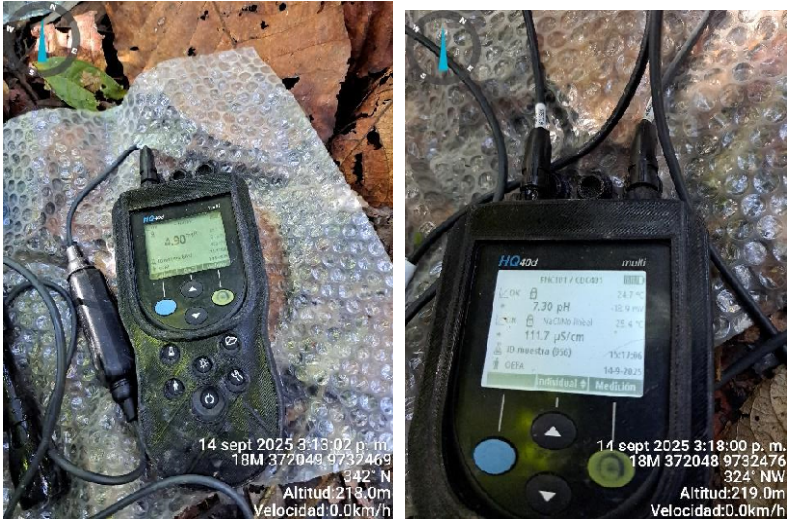
| Distrito | Tigre | Provincia | Loreto | Departamento | Loreto |
|---|---|---|---|---|---|
| <b>Fotografía 9<br/>S0591-AS-003</b> | | | | | |

| Distrito | Tigre | Provincia | Loreto | Departamento | Loreto |
|---|---|---|---|---|---|
| <b>Descripción:</b> | Resultados de la medición de parámetros de campo:<br>- Potencial de hidrógeno: 7,30 unidades de pH<br>- Oxígeno disuelto: 4,90 mg/L<br>- Temperatura: 24,7° C<br>- Conductividad eléctrica: 111,7 µS/cm | | | | |

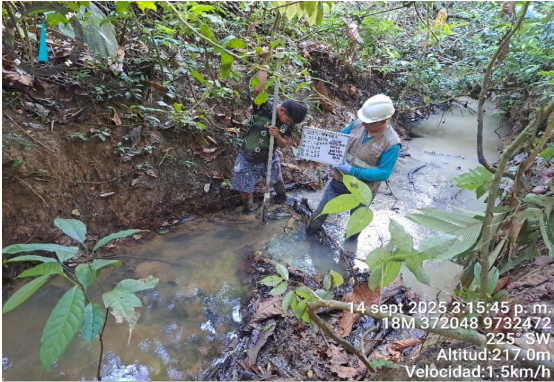
Vista panorámica del punto S0591-SED-003, ubicado en un tramo de la quebrada S/N. En un área rodeada de vegetación compuesta por especies arbóreas, arbustivas y herbáceas..

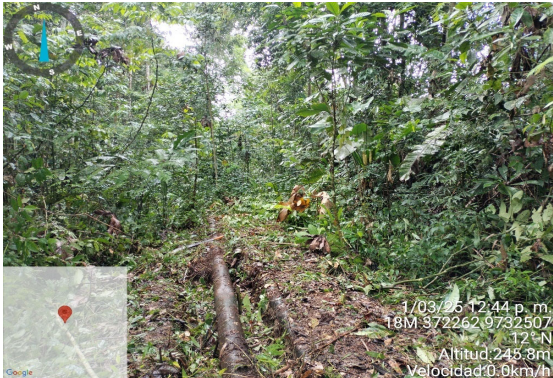
- Cabe precisar que en el sistema de ductos adyacente a la referencia R003818 no se ha identificado indicios de rotura o cambio de ductos; sin embargo, debido a la afectación en suelo y sedimento pendiente abajo de esta zona, se presume que la fuente de esta contaminación provendría de un sector de los ductos no accedido durante el reconocimiento, ya que estos se encontraron semienterrados y más del 90% del derecho de vía estuvo recubierto por vegetación arbustiva muy densa que limitó su recorrido.

Vista panorámica del derecho de vía del entorno de la referencia R003818, posterior al desbroce en esta área para la respectiva verificación de la posible fuente. Se observa vegetación arbustiva y arbórea muy densa en el entorno.

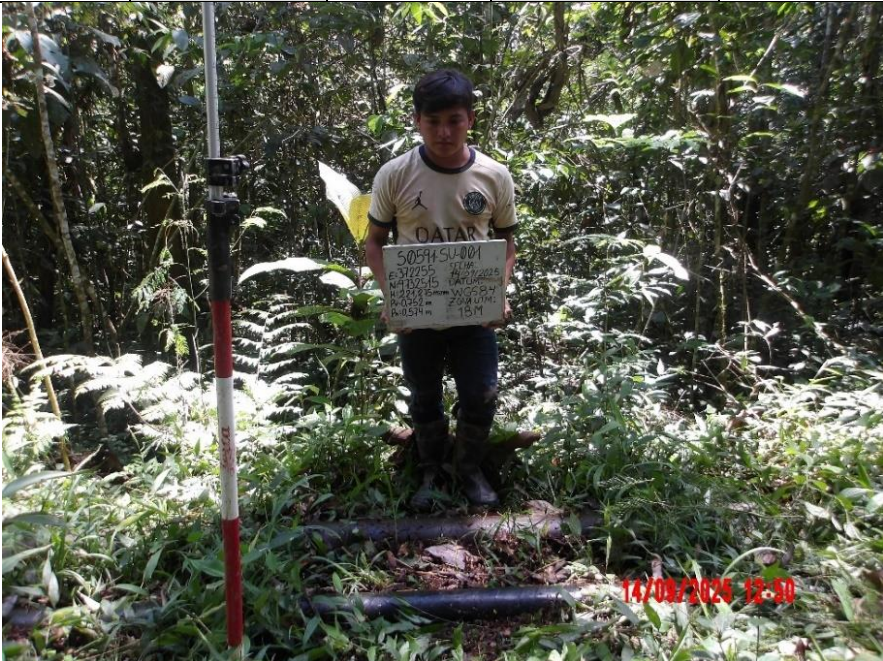
| Distrito | Tigre | Provincia | Loreto | Departamento | Loreto |
|---|---|---|---|---|---|
| <b>DESCRIPCIÓN</b> Vista de la ubicación del punto de muestreo de suelo S0591-SU-001, en el derecho (DdV) de los ductos que conectan la Batería Forestal y las plataformas U y 1604 con la Batería Shiviayacu. Se observa un área con vegetación de bosque secundario compuesta por especies arbóreas y arbustivas. | | | | | |

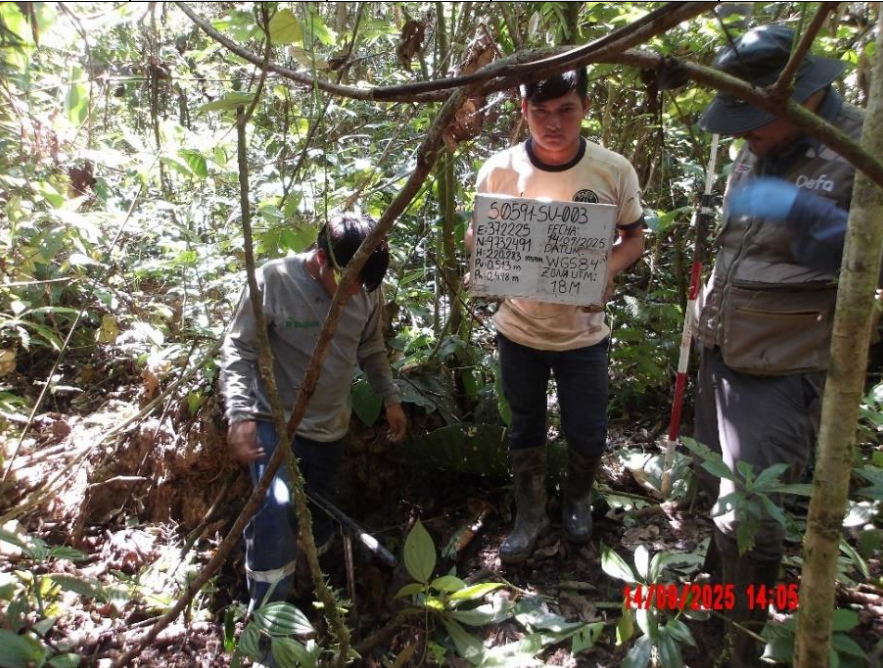
| Distrito | Tigre | Provincia | Loreto | Departamento | Loreto |
|---|---|---|---|---|---|
| <b>DESCRIPCIÓN</b> Vista de la ubicación del punto de muestreo de suelo S0591-SU-003. Se observa un área con vegetación de bosque secundario compuesta por especies arbóreas y arbustivas. | | | | | |

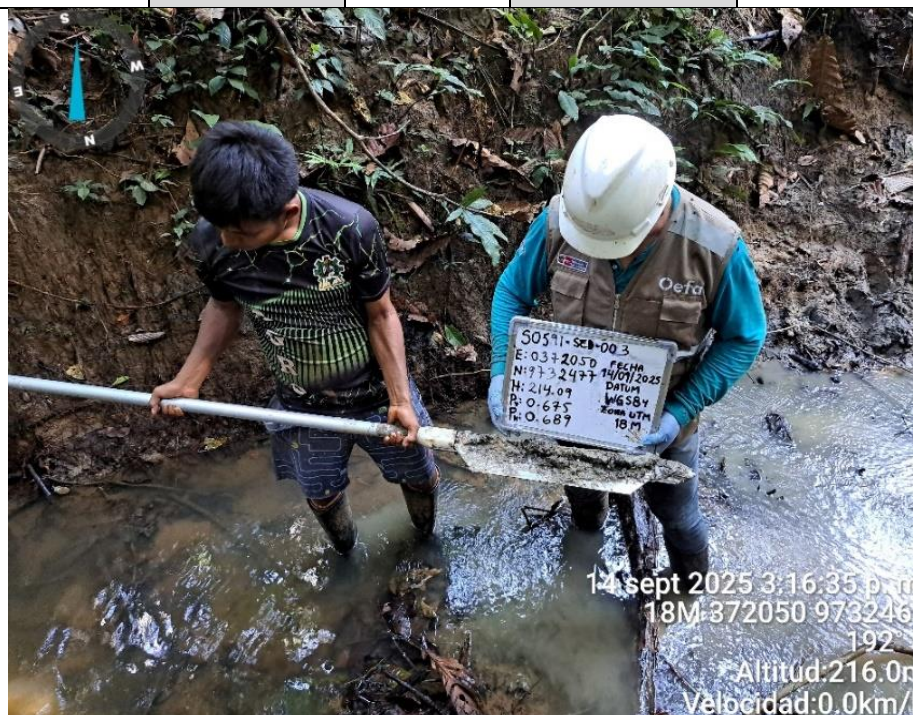
| Distrito | Tigre | Provincia | Loreto | Departamento | Loreto |
|---|---|---|---|---|---|
| <b>Fotografía 4</b><br><b>Quebrada S/N</b><br><b>(S0591-SED-003)</b> | | | | | |

| Distrito | Tigre | Provincia | Loreto | Departamento | Loreto |
|---|---|---|---|---|---|
| <b>DESCRIPCIÓN</b><br>Vista panorámica del punto S0591-SED-003, ubicado en un tramo de la quebrada S/N. En el entorno, se observó vegetación compuesta por especies arbóreas, arbustivas y herbáceas. | | | | | |

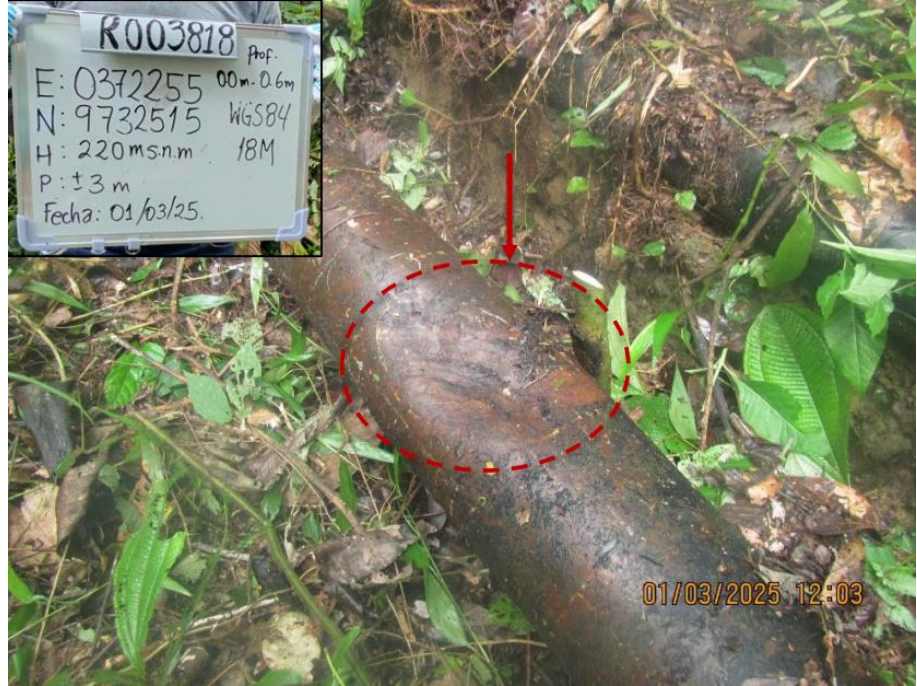
**Fotografía 5**  
**Ductos Bateria Forestal y**  
**Plataformas U y 1604 –**  
**Bateria Shiviayacu**

Vista de una abolladura en uno de los ductos (en el entorno de la referencia R003818) asociados al transporte de hidrocarburos desde la Bateria Forestal y desde las plataformas U y 1604 hacia la Bateria Shiviayacu. No se observó rotura de ductos, ni presencia de grapas o alguna otra evidencia de reemplazo de ducto en el tramo del ducto que atraviesa el extremo noreste del sitio S0591.
