**INFORME N° 0386 - 2015-OEFA/DE-SDCA-CIPASH**

**ASUNTO** : Identificación de pasivo ambiental del subsector hidrocarburos con código de Ficha OEFA F02248, ubicado en el Lote X, en el distrito de El Alto de la provincia de Talara del departamento de Piura.

### III. IDENTIFICACIÓN DE PASIVO AMBIENTAL DEL SUBSECTOR HIDROCARBUROS CON CÓDIGO DE FICHA OEFA F02248

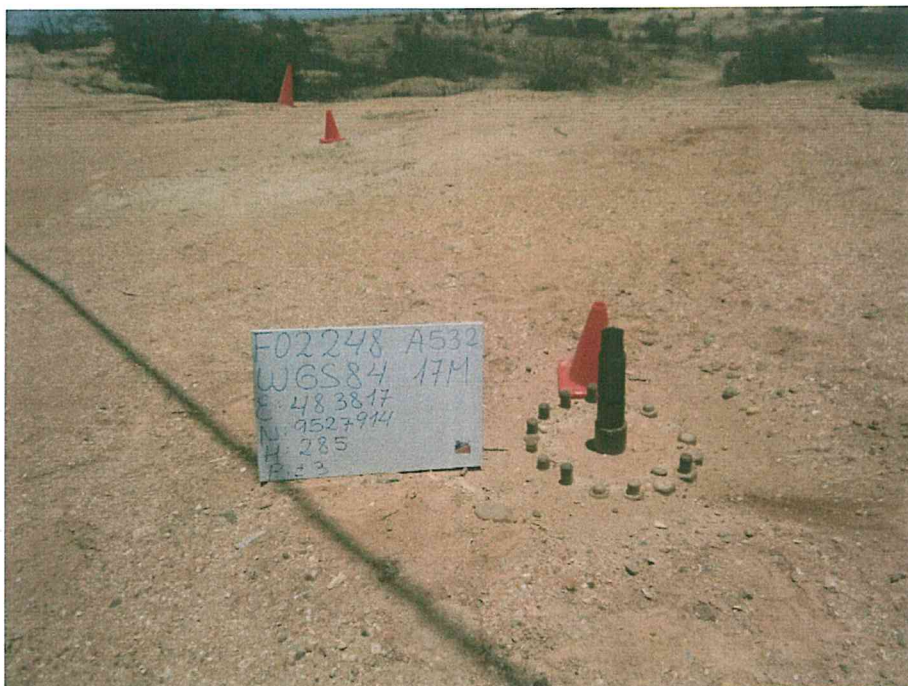
Fotografía N° 1. Pozo inactivo (A532) ubicado en un terreno no habilitado con casing y brida enterrada con visibles signos de corrosión.

14. Durante la evaluación en campo, se observó pozo inactivo ubicado en un terreno no habilitado con acceso vehicular que presenta casing de 2,5 pulgadas de diámetro con brida semienterrada que mide 20 pulgadas de diámetro y a 0,4 m del nivel del suelo con signos visibles de corrosión, no se evidencia elementos de cierre que aseguren su hermetismo por lo que se encuentra expuesta al ambiente. No se percibió emisiones gaseosas provenientes del pozo, ni se observó afloramiento de fluidos; sin embargo, se puede visualizar suelos con presencia de hidrocarburos en el área circundante al pozo (ver anexos 1, 2 y 3).

16. En ese sentido, de la revisión de los antecedentes y la evaluación in situ, se considera que el pozo se encuentra mal abandonado, toda vez que no se encuentra herméticamente cerrado ni en condiciones seguras para el abandono; conforme se establece en el Artículo 2° del Decreto Supremo N° 032-2004-EM - Reglamento de las Actividades de Exploración y Explotación de Hidrocarburos<sup>6</sup>. Además de presentar suelo contaminado con hidrocarburos en el área circundante al pozo.

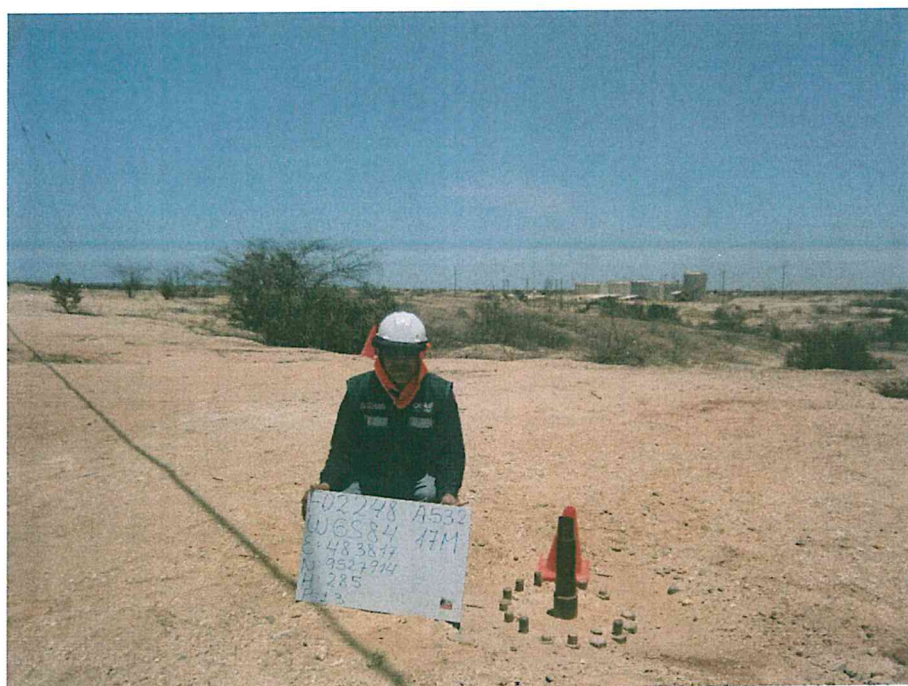
Fotografía N° 2. Entorno del pozo con presencia de vegetación natural y el relieve del suelo plano a ondulado cerca a una batería de producción.

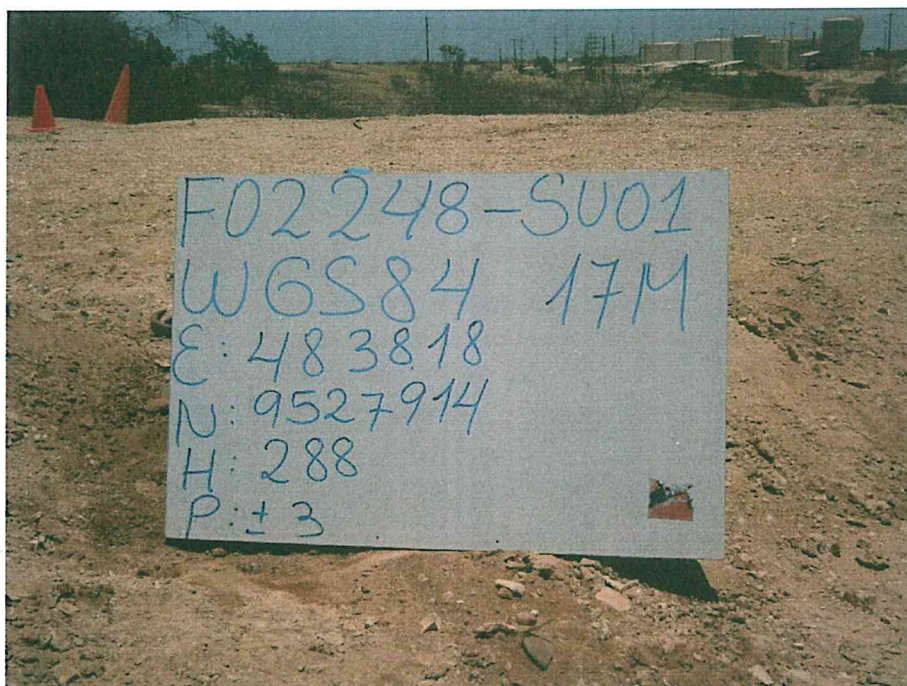
Fotografía N° 3. Lugar señalado para la toma de muestra de suelo realizado en el área circundante a la ubicación del pozo en el punto F02248-SU01.

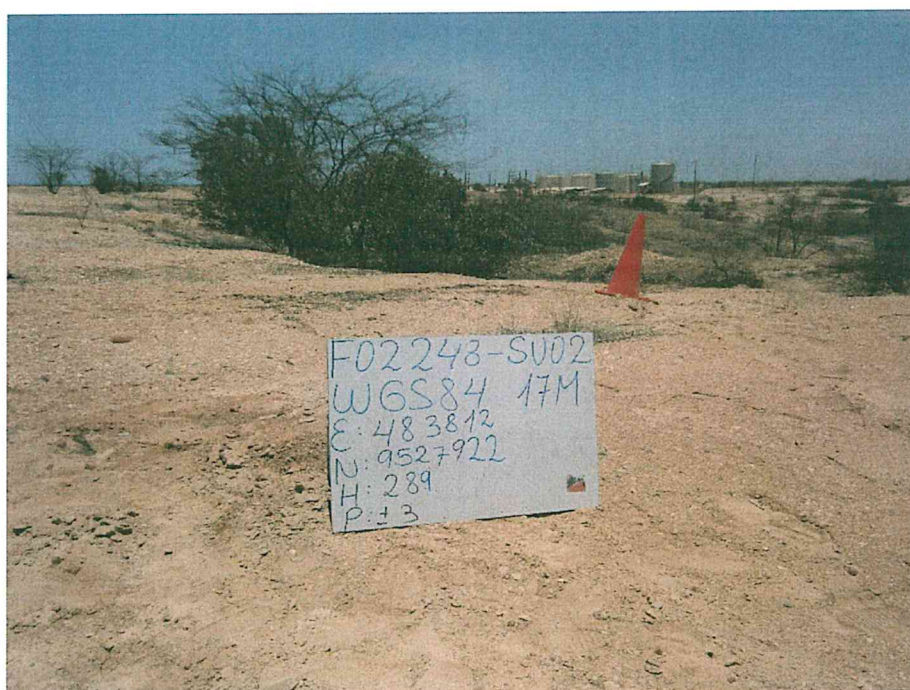
Fotografía N° 3. Lugar señalado para la toma de muestra de suelo realizado en el área circundante a la ubicación del pozo en el punto F02248-SU02.

20. Los resultados obtenidos en el informe del análisis en laboratorio evidencian la presencia de suelo contaminado con hidrocarburos, dado que las concentraciones correspondiente a la Fracción de hidrocarburos F2 (C<sub>10</sub>-C<sub>28</sub>) y Fracción de hidrocarburos F3 (C<sub>28</sub>-C<sub>40</sub>) de las muestras F02248-SU02, debido a que superan el ECA para suelo de uso agrícola.

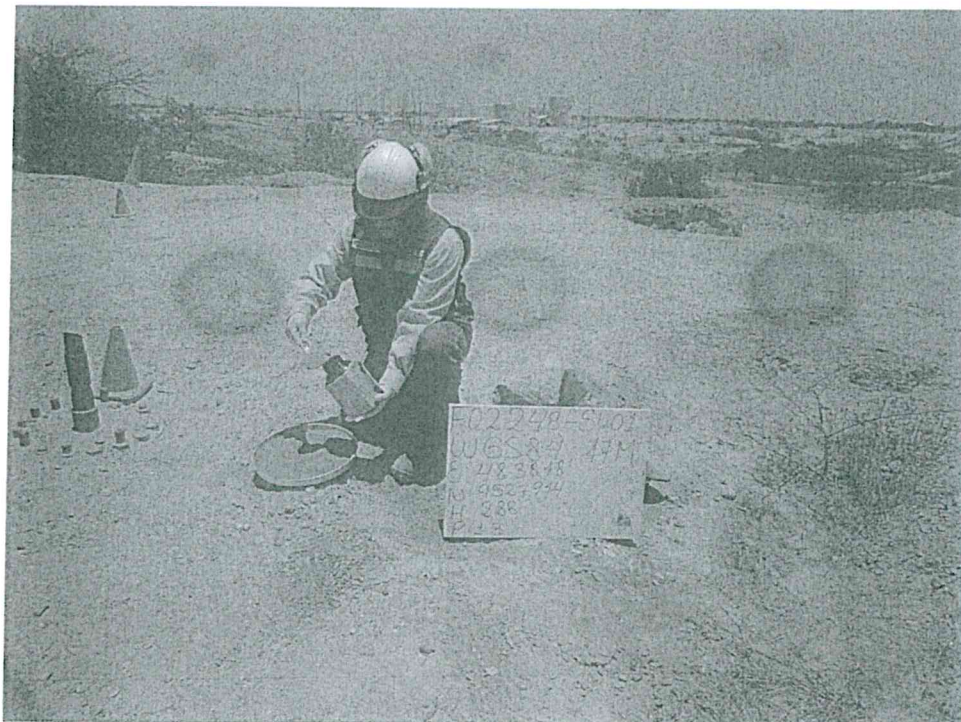
Fotografía N° 1. Toma de muestra de suelo en el punto F02248-SU01, ubicado a 1,50 m aproximadamente del Pozo A532.

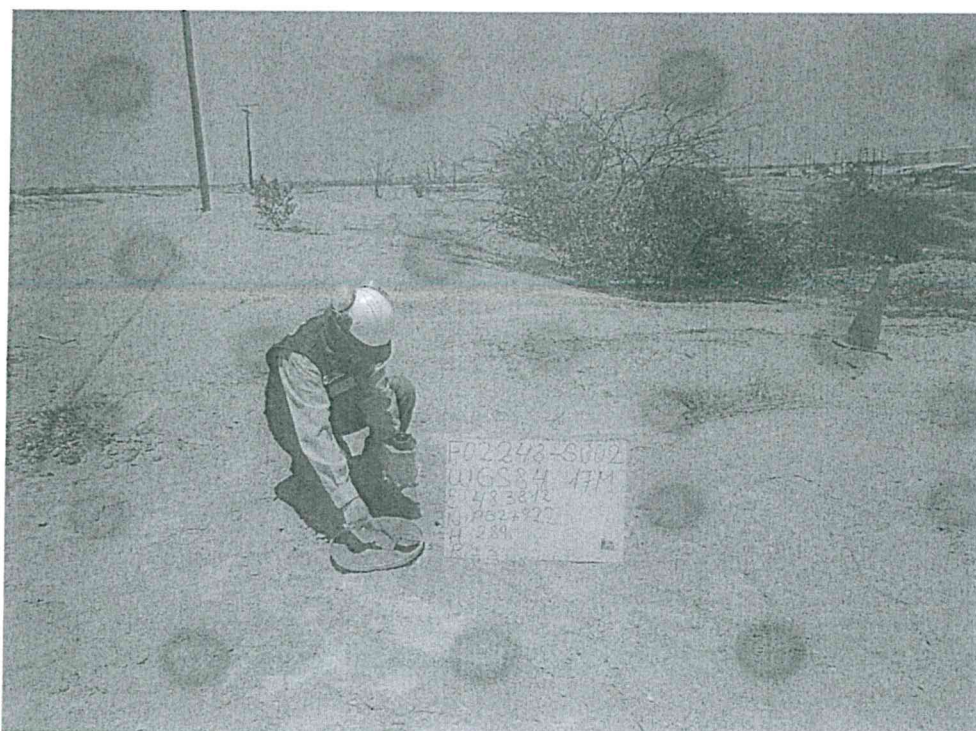
Fotografía N° 2. Toma de muestra de suelo en el punto F02248-SU02, ubicado a 8 m aproximadamente del Pozo A532.

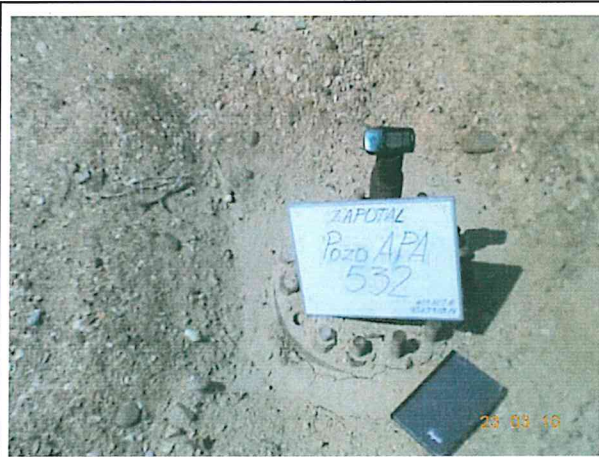
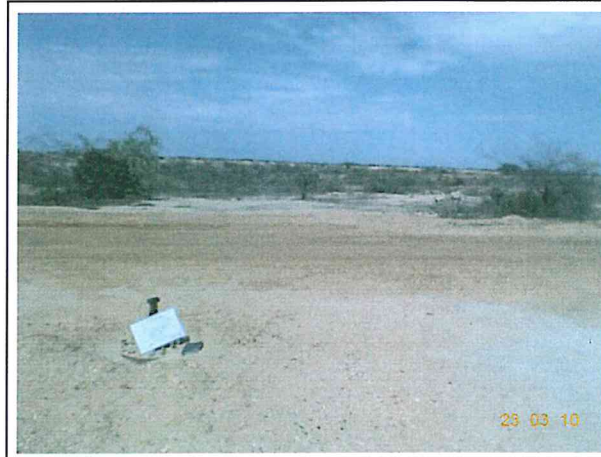
**3. REGISTRO FOTOGRÁFICO**

Pozo abandonado, suelo removido, se encuentra cerca al pozo BM 9852. Se encuentra zapotales y carrizo seco a 100 mts

Pozo abandonado.
