INFORME N° 1208 - 2014-OEFA/DE-SDCA

ASUNTO : Identificación de pasivo ambiental del subsector hidrocarburos con código de Ficha OEFA F01569, ubicado en el Lote VII/VI (ex Lote VI), en el distrito de La Brea Negritos de la provincia Talara del departamento de Piura.

III. IDENTIFICACIÓN DE PASIVO AMBIENTAL DEL SUBSECTOR HIDROCARBUROS CON CÓDIGO DE FICHA OEFA F01569

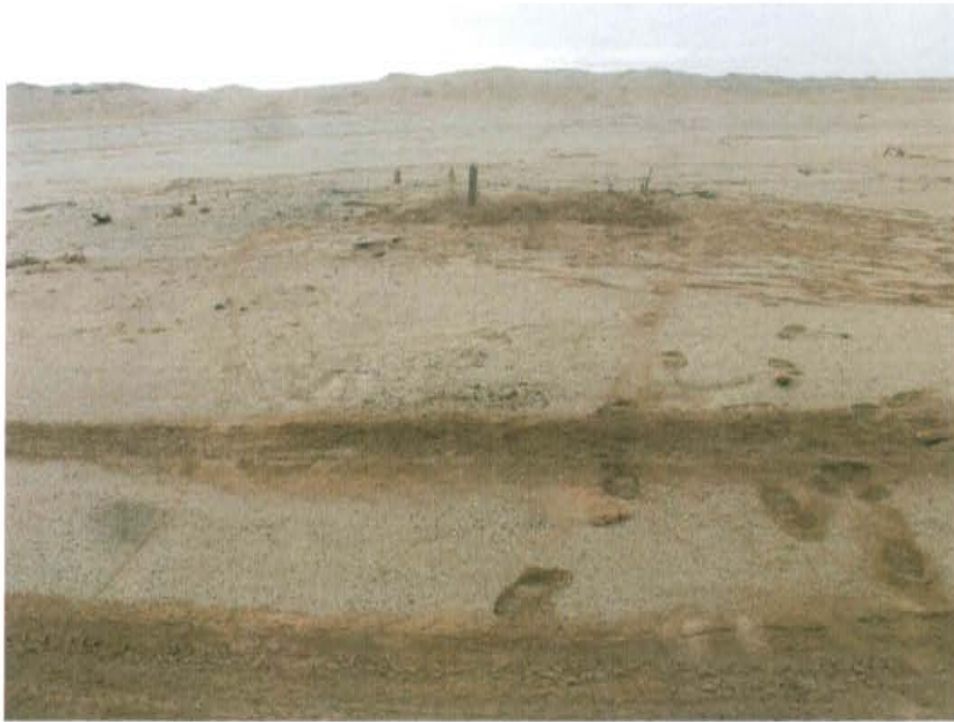
Fotografía N° 1. Pozo T1059 enterrado al momento de la evaluación, solo se observa una estaca cerca al área georeferenciada.

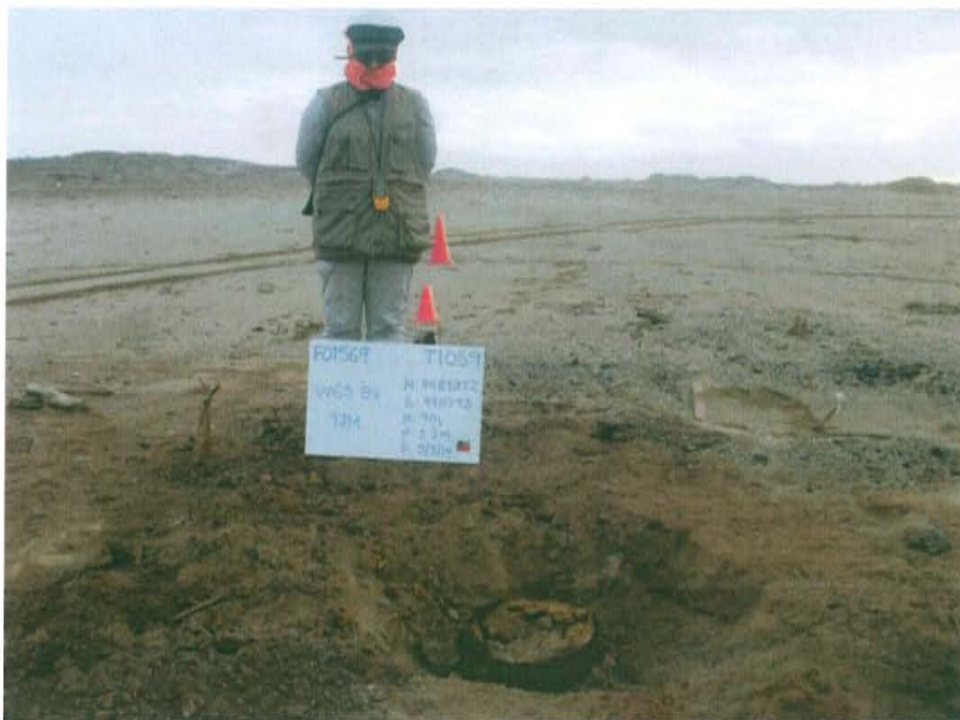
14. Durante la evaluación in situ realizada por el OEFA el 9 de agosto del 2014, se observó un pozo inactivo, que no se encontró cercado ni señalizado. Luego de una pequeña excavación se logró limpiar el área observándose el pozo con brida en estado avanzado de corrosión y con arena en su interior. No se evidenciaron elementos de cierre que garanticen su hermetismo por lo tanto se encontró expuesta al ambiente. No se percibió emisiones gaseosas ni se observó afloramiento de fluidos, sin embargo, se observó suelo impregnado con hidrocarburos en el área circundante al pozo (ver anexos 1, 2 y 3).

Fotografía N° 2. Luego de una pequeña excavación se observa el casing en estado avanzado de corrosión y con el interior lleno de arena.

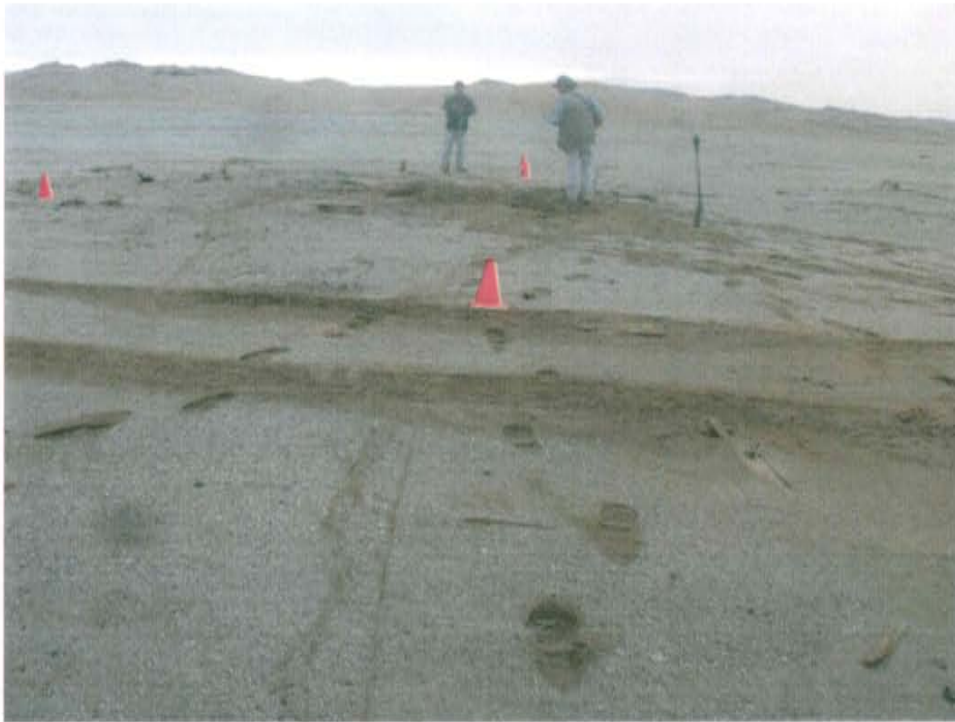
Fotografía N° 3. Pozo T1059 ubicado en un área de relieve plano, de suelo poco compacto y salitroso.

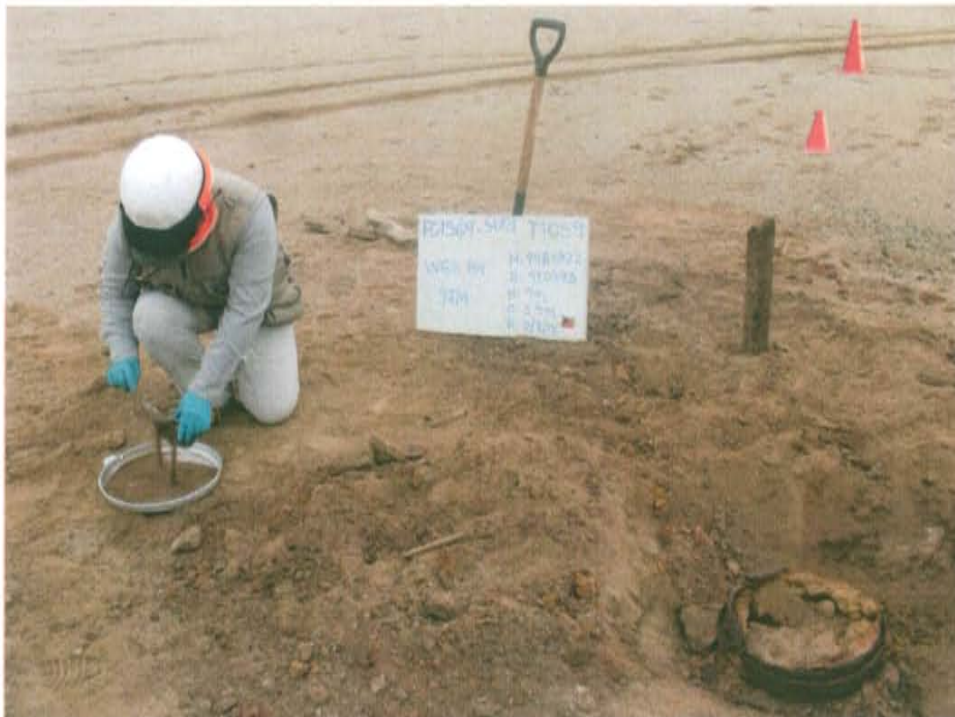
21. Los resultados obtenidos del análisis en laboratorio evidencian la presencia de suelo contaminado con hidrocarburos, dado que las concentraciones correspondientes a la Fracción de hidrocarburos F2 y Fracción de hidrocarburos F3 de ambas muestras superan el ECA para suelo de uso agrícola.
22. A continuación se realiza la estimación del nivel de riesgo en función del parámetro Fracción de hidrocarburos F3 de la muestra F01569-SU01, debido a que presentó el valor más alto en la valoración (% que supera el ECA) entre el resto de parámetros considerados para la evaluación.

Fotografía N° 4. Muestra de suelo F01569-SU01 se observa ligera impregnación con hidrocarburos.

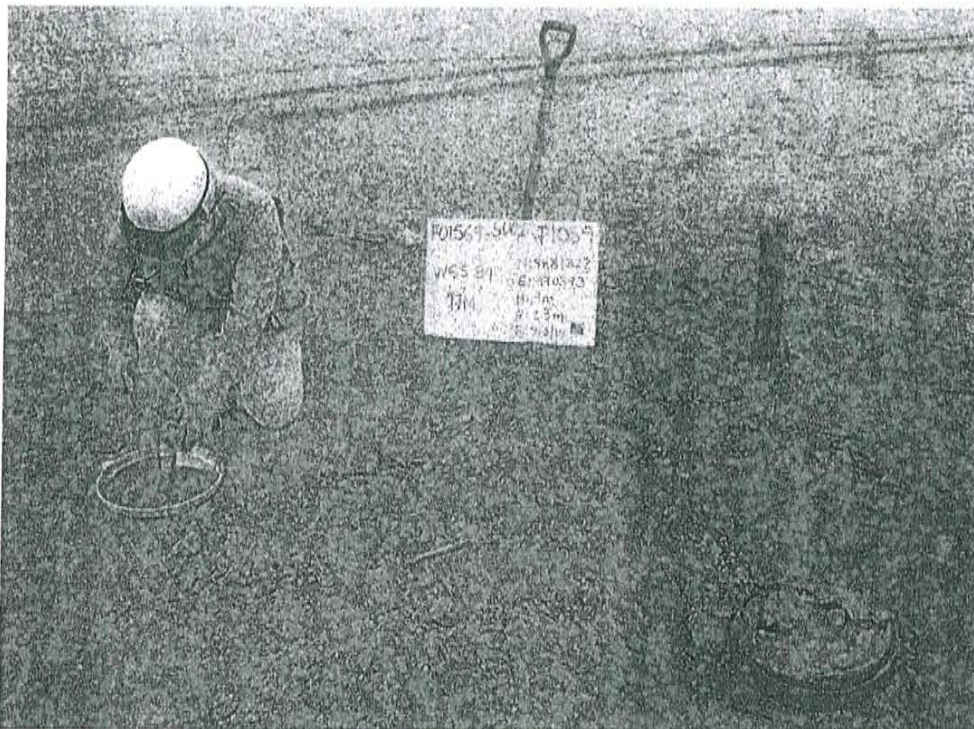
Fotografía N° 1. Toma de muestra de suelo en el punto F01569-SU01, ubicado a 0,8 m aproximadamente, al sur del Pozo T1059.

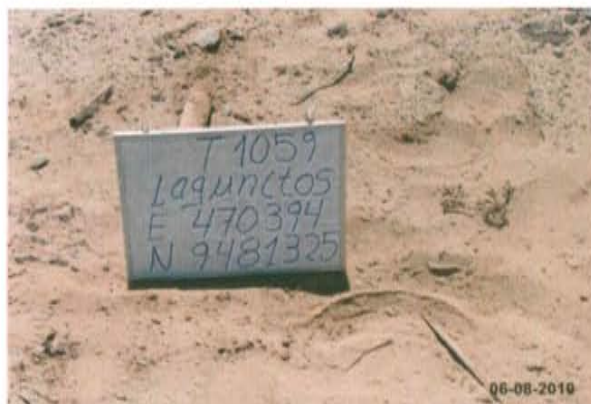
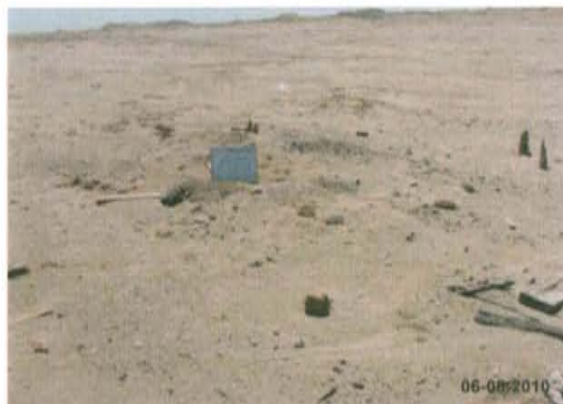
2. DESCRIPCIÓN DEL PASIVO AMBIENTAL
Estado del Pozo: ATA
Descripción de los Componentes existentes del Pozo: El pozo cuenta con casing (se visualiza la parte superior) , sin plataforma.
Descripción de los Aspectos Ambientales: No presenta Flora.
Contaminación Ambiental Por: Derrame de hidrocarburos (Suelo Impregnados de Hidrocarburo en una área aproximada de 3 m2, Presencia de Residuos sólidos (restos de madera y fierro).
Descripción de referencias y/o acceso al Pozo: Sin acceso.
Descripción del Aspecto Social: No se visualizó Indicios de presencia de pobladores para extracción de Hidrocarburo.
3. REGISTRO FOTOGRÁFICO

4. CAUSA / ORIGEN
Inadecuado abandono del pozo
5. TIPOS DE PASIVOS AMBIENTALES (Marque con X el que corresponda).
