**INFORME N° 101 - 2015-OEFA/DE-SDCA-CIPASH**

**ASUNTO :** Identificación de pasivo ambiental del subsector hidrocarburos con código de Ficha OEFA F00168, ubicado en el Lote XX (ex Lote XIV), en el distrito de Canoas de Punta Sal de la provincia Contralmirante Villar del departamento de Tumbes.

1. El presente Informe tiene por objeto comunicar que el pozo mal abandonado (con código PERUPETRO P\_\_\_2), constituye un pasivo ambiental del subsector hidrocarburos, identificado con código de Ficha OEFA F00168. Este pasivo ambiental se encuentra ubicado en el distrito de Canoas de Punta Sal de la provincia Contralmirante Villar del departamento de Tumbes, el cual fue verificado en campo el 26 de marzo de 2013.

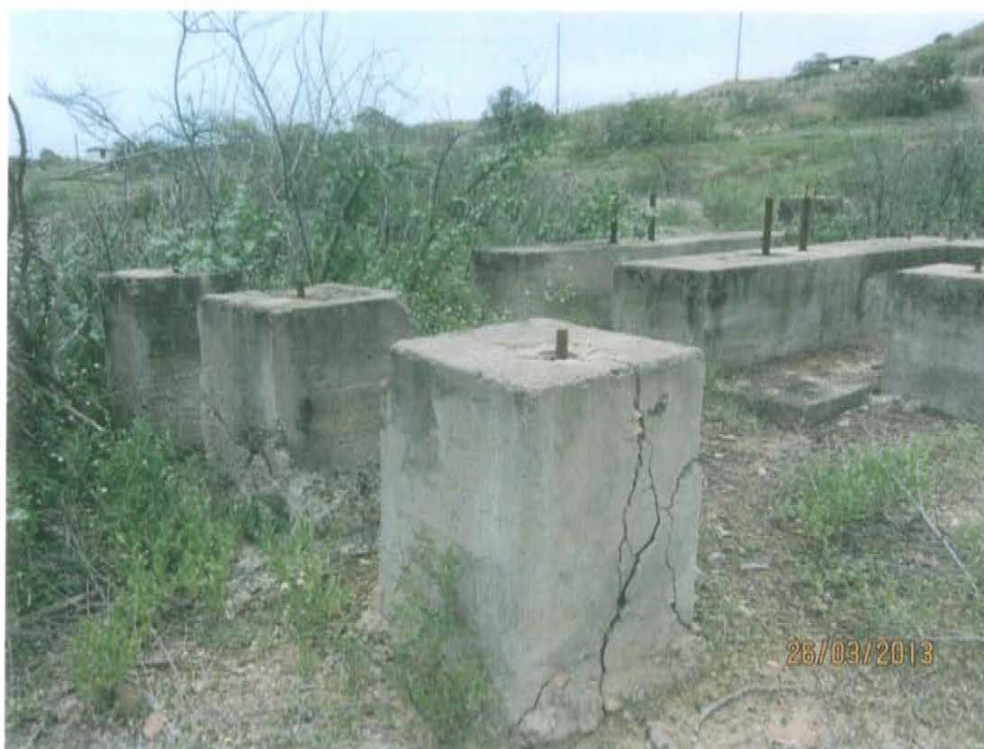
14. Durante la evaluación in situ realizada por el OEFA el 26 de marzo de 2013, no se ubicó el pozo a nivel superficial, posiblemente se encontraría enterrado; sin embargo, se encontró en el lugar estructuras de concreto (monolitos), lo cual evidencia posiblemente la presencia del pozo en el área evaluada. Asimismo, el área no presentaba terraplén habilitado ni acceso carretero y se encuentra dentro de un terreno de propiedad privada; además no se observó a nivel superficial suelo con presencia de hidrocarburos, ni se percibió olores característicos a hidrocarburos por emisiones gaseosas fugitivas (ver anexos 1, 2 y 3).

Fotografía N° 1. Se observa estructuras de concreto donde posiblemente se ubicarla el Pozo P\_\_2.

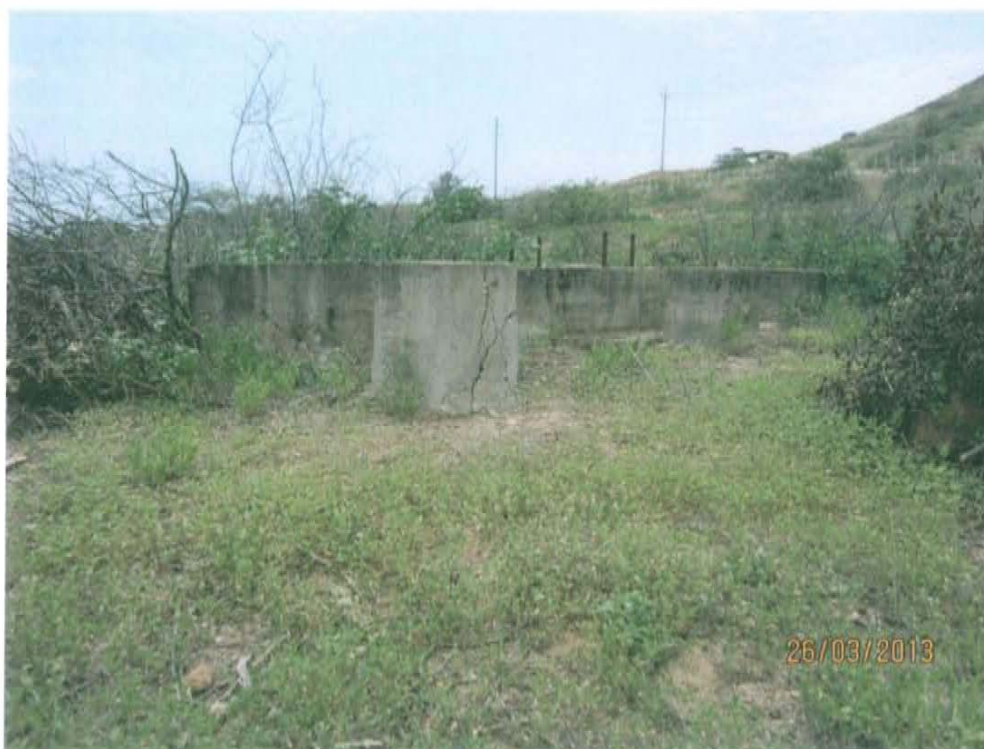
13. La zona evaluada se encuentra en un área caracterizada por tener una topografía que puede variar entre plana, ligeramente empinada u ondulada y principalmente por estar ubicada en zona de playa. El drenaje superficial solo se puede apreciar en tiempos de lluvias, se observa vegetación como pasto natural y algunas especies forestales como el algarrobo.

Fotografía N° 2. La zona donde se ubica posiblemente el Pozo P\_\_2 presenta vegetación como pasto natural y algunas especies forestales.

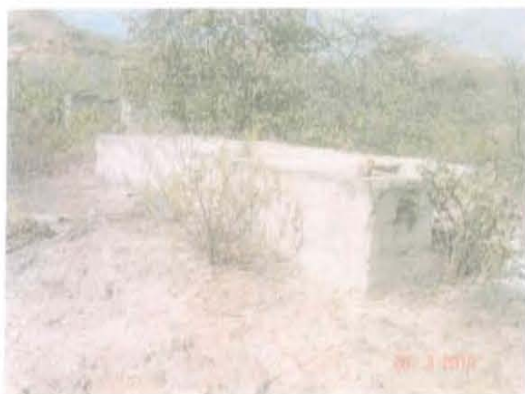
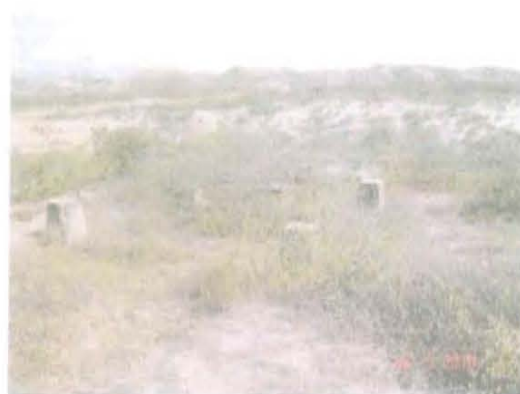
**3. REGISTRO FOTOGRÁFICO**

No se ubicó el cabezal de producción del pozo y de acuerdo a información proporcionada por la empresa Petrolera Monterrico S.A., el pozo esta en condición ATA desde el 17 - Diciembre - 1942.

Inadecuado abandono de pozo
