INFORME N° 00145-2025-OEFA/DEAM-SSIM

ASUNTO : Informe de evaluación ambiental para la identificación del sitio impactado por actividades de hidrocarburos con código S0609, ubicado en el Lote 192, microcuenca PAS-16, en el ámbito de la cuenca del río Pastaza, distrito Andoas, provincia Datem del Maraón y departamento Loreto.

EVALUACIÓN AMBIENTAL PARA LA IDENTIFICACIÓN DEL SITIO IMPACTADO POR ACTIVIDADES DE HIDROCARBUROS CON CÓDIGO S0609, UBICADO EN EL LOTE 192, MICROCUENCA PAS-16, EN EL ÁMBITO DE LA CUENCA DEL RÍO PASTAZA, DISTRITO ANDOAS, PROVINCIA DATEM DEL MARAÑÓN Y DEPARTAMENTO LORETO

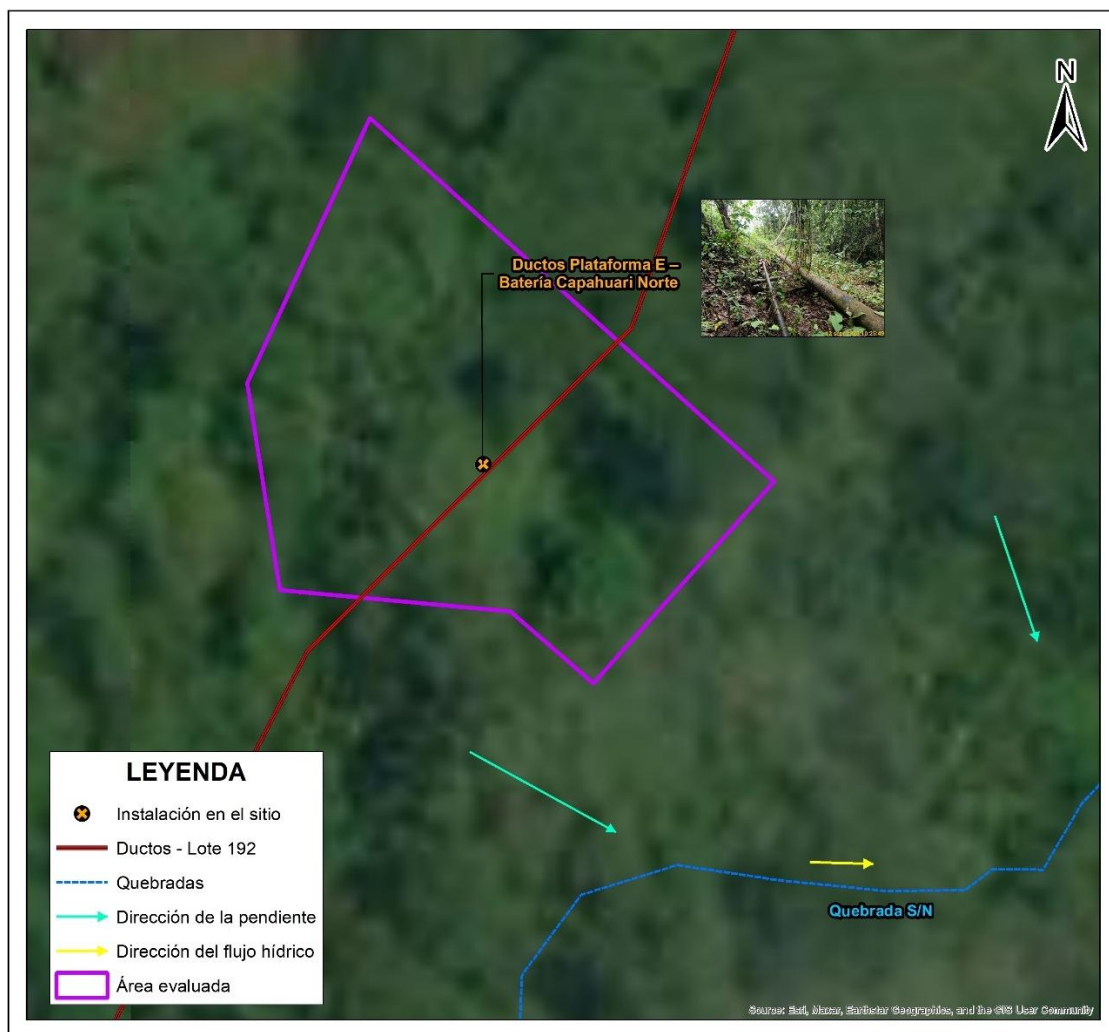
Figura 3.2. Instalación en el sitio S0609

Instalación	Coordenadas UTM WGS84 – Zona 18M		Producto asociado	Estado	Sector del sitio	Observaciones
	Este (m)	Norte (m)				
Ductos (líneas de producción Plataforma E – Batería Capahuari Norte)	333064	9704068	hidrocarburo	Inactivo ^(a)	Atravesando el sitio	Se observó 3 ductos atravesando el sitio de noreste a suroeste, procedentes de la Plataforma E y en dirección a la Batería Capahuari Norte. En su recorrido por el sitio los ductos no evidencian daños físicos (cortes, grapas, abolladuras, etc.). Ver fotografías N ° 7 y 8 del Anexo I.

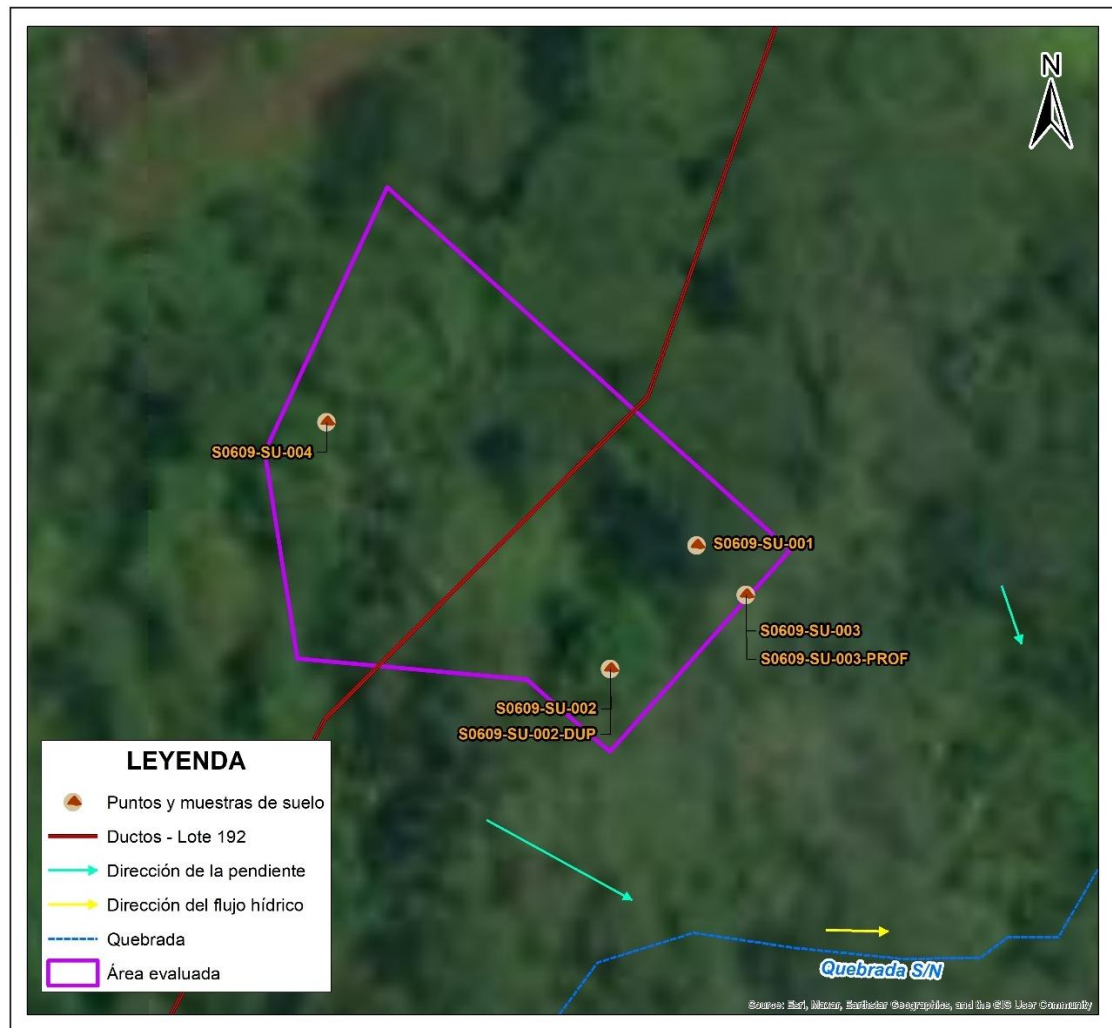
Figura 7.2. Ubicación de los puntos de muestreo y muestras de suelo en el sitio S0609

La distribución de las muestras se presenta en la Figura 7.2 y Anexo A.2.
