**INFORME N° 132 - 2015-OEFA/DE-SDCA-CIPASH**

**ASUNTO** : Identificación de pasivo ambiental del subsector hidrocarburos  
con código de Ficha OEFA F01219, ubicado en el Lote III, en el  
distrito de La Brea - Negritos de la provincia Talara del  
departamento de Piura.

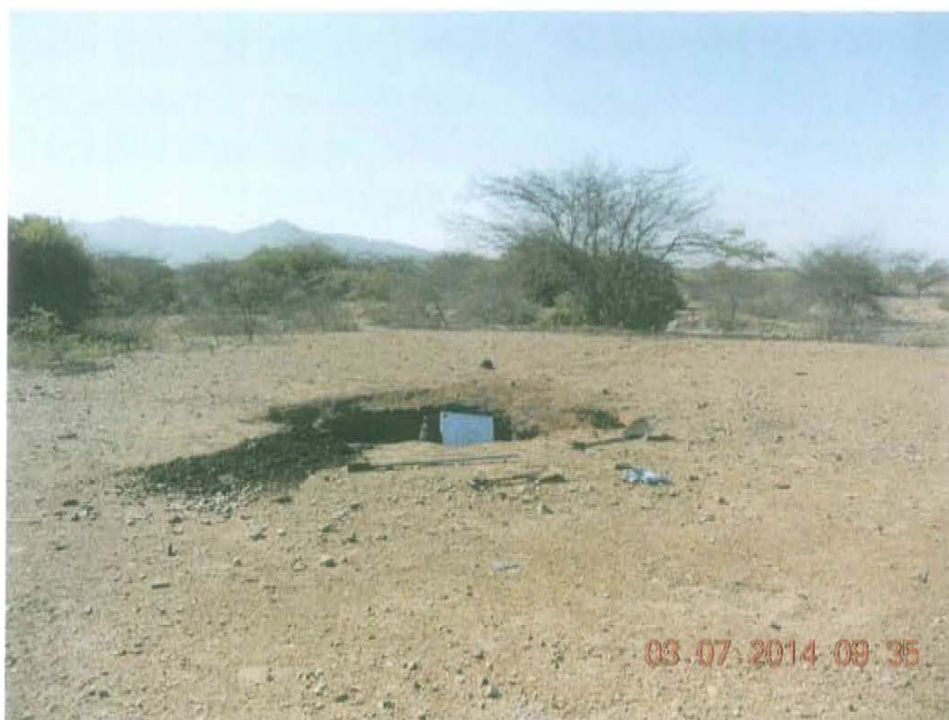
Fotografía N° 1. Vista panorámica de la ubicación del pozo T2018 en un terraplén natural característico de un bosque seco de tipo sabana.

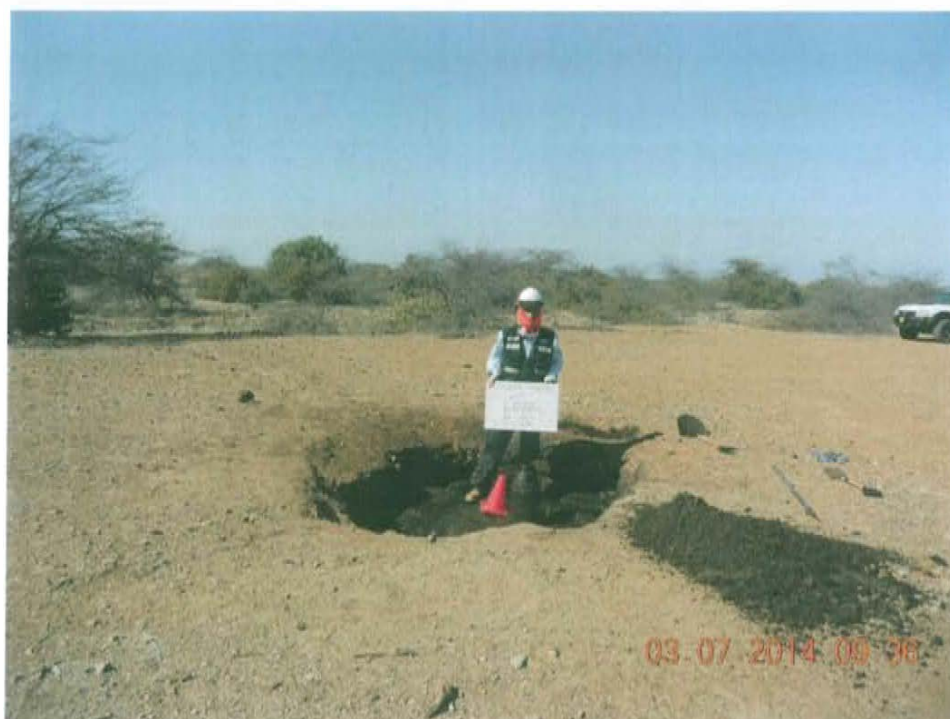
Fotografía N° 2. Vista y coordenadas del pozo T2018.

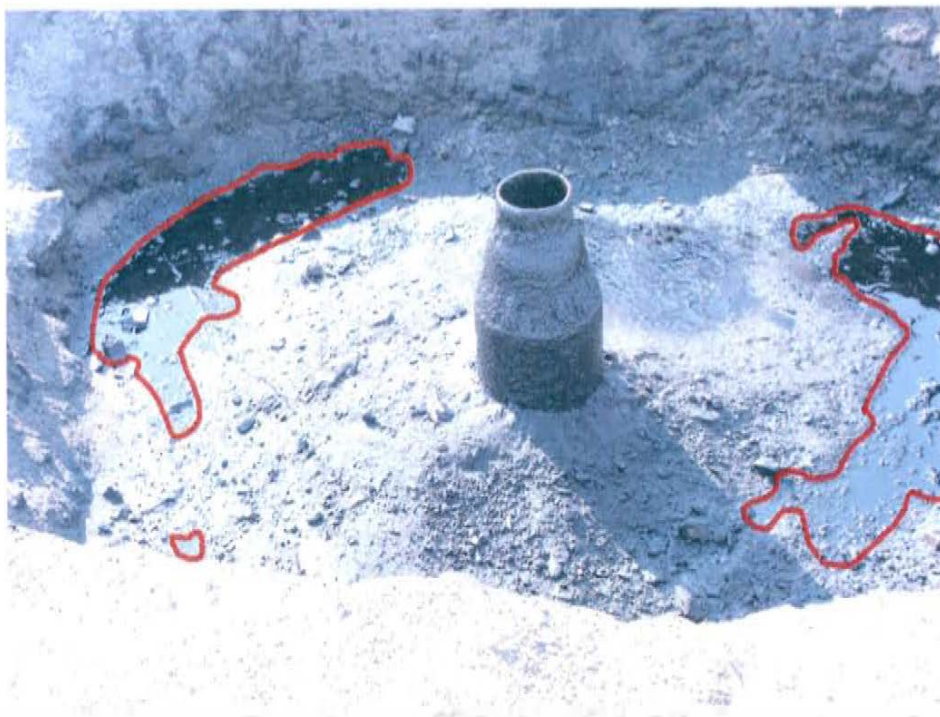
Fotografía N° 3. Se observa pozo abierto y expuesto al ambiente, donde se observa suelo con hidrocarburos e hidrocarburos líquidos a la intemperie.

hermetismo. Se observó un casing de 8 plg de diámetro con reducción tipo botella de 5 plg de diámetro con presencia de hidrocarburos en su superficie, ubicado en el interior de un hoyo de sección irregular de 4,2 m<sup>2</sup> x 0,4 m de profundidad cuyo suelo se encontraba saturado de hidrocarburos a una profundidad mayor de 1 m, asimismo se observaron hidrocarburos líquidos expuestos a la intemperie producto de la posible extracción artesanal de hidrocarburos. A los alrededores se observó suelo con presencia de hidrocarburos y residuos de concreto, sin embargo no se observó afloramiento superficial ni se percibieron emisiones gaseosas con olores característicos de hidrocarburos provenientes del pozo (ver anexos 1, 2 y 3).

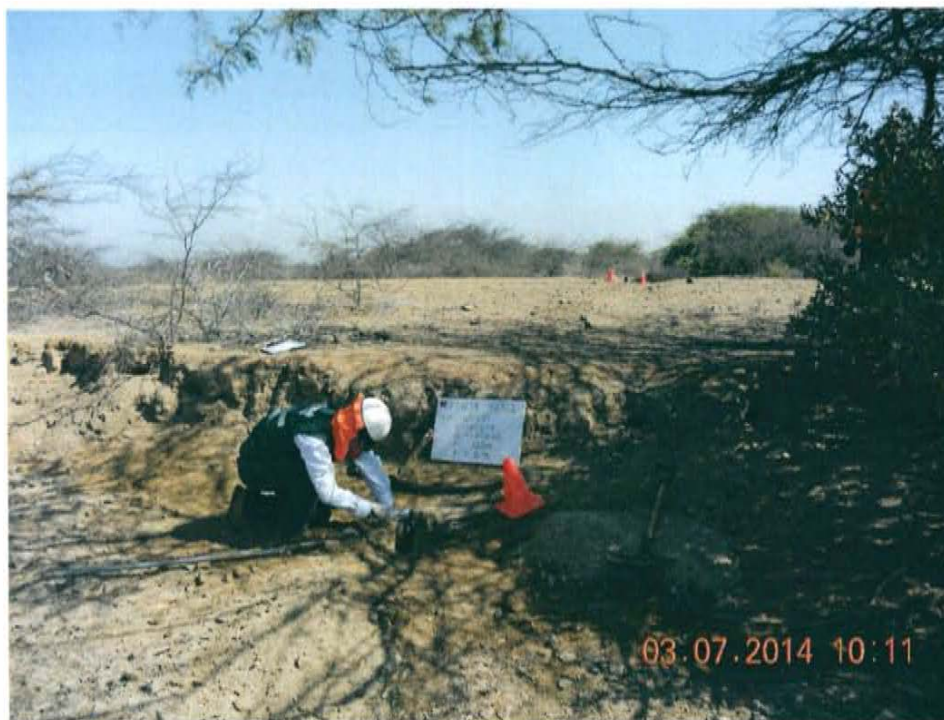
Fotografía N° 4. Toma de muestras de suelo en el punto F01219-SU02, ubicado a 14 m del pozo, donde el suelo presenta una capa de bentonita.

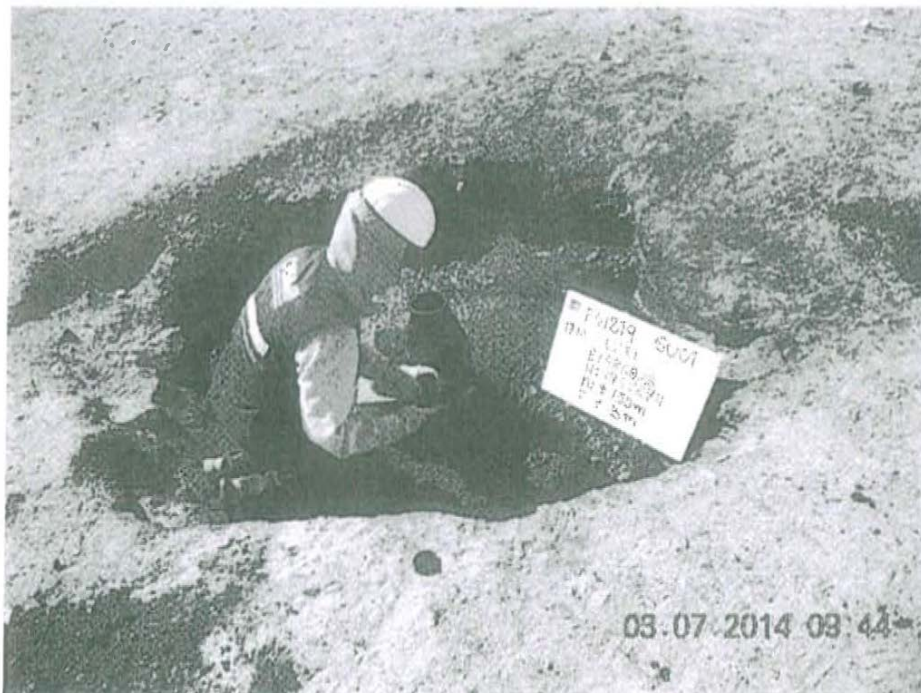
Fotografía N° 1. Toma de muestra de suelo en el punto F01219-SU01, ubicado a 0,3 m aproximadamente del Pozo T2018.

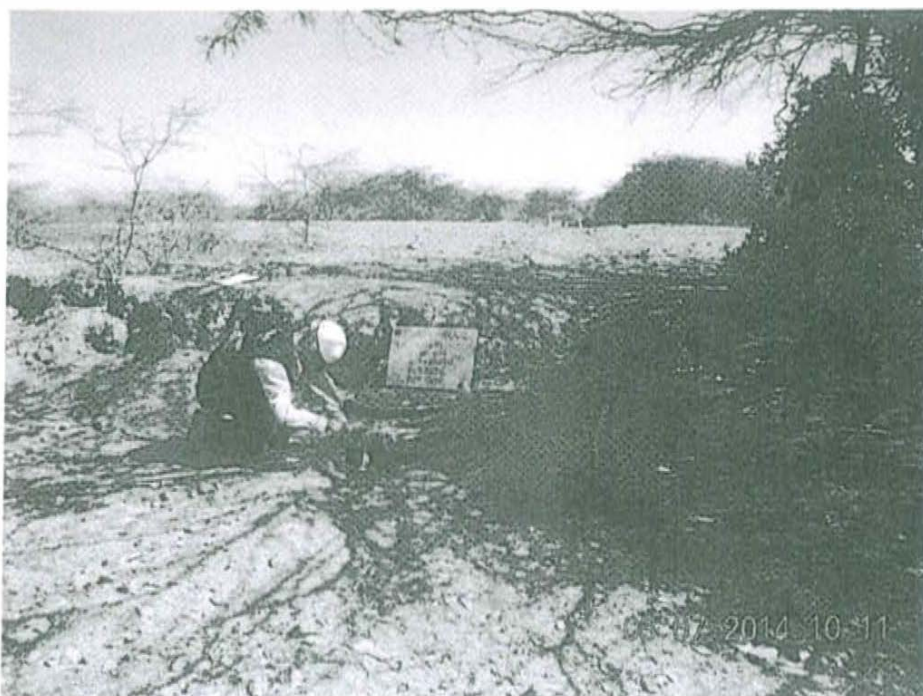
Fotografía N° 2. Toma de muestra de suelo en el punto F01219-SU02, ubicado a 14 m aproximadamente del Pozo T2018.

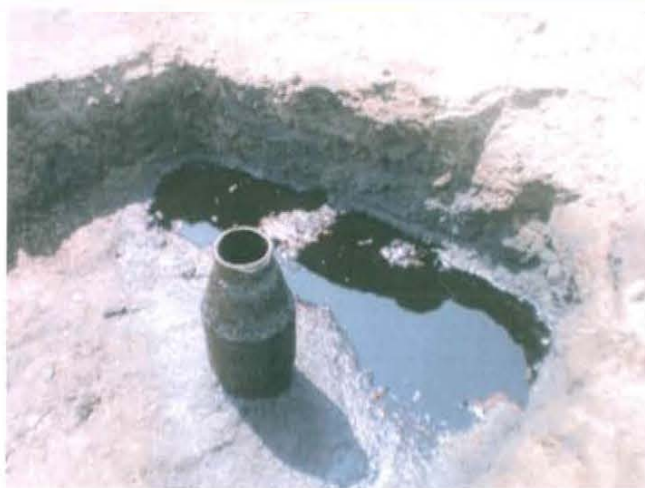
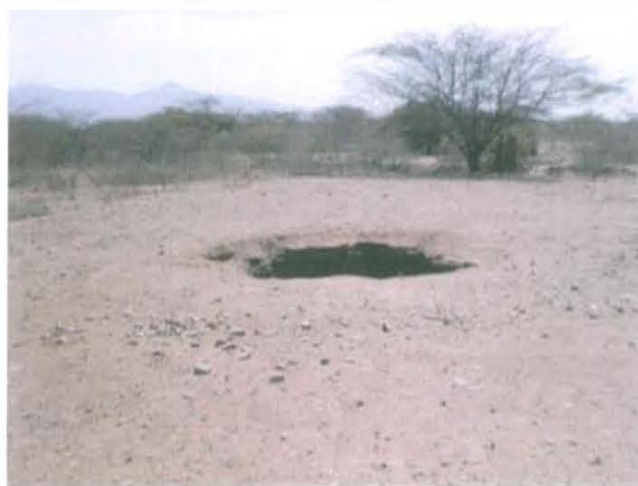
**3. REGISTRO FOTOGRÁFICO**

En la cantina del pozo ATA T2018 se observó afloramiento de hidrocarburo y agua, suelos impregnados con hidrocarburos, no se observaron poblaciones cercanas, la zona no cuenta con vías de acceso al pozo. Las especies vegetales de la zona son: Espino, Gramíneas, Hualtaco, Zapote, entre otras.

Pozo mal abandonado
