**INFORME N° 1320 - 2015-OEFA/DE-SDCA-CIPASH**

Asunto : Identificación de pasivo ambiental del subsector hidrocarburos  
 con código de Ficha OEFA F03095, ubicado en el Lote VII/VI  
 (ex Lote VII), en el distrito de La Brea de la provincia Talara del  
 departamento de Piura.

Tipo de Informe : Informe de Pasivo Ambiental

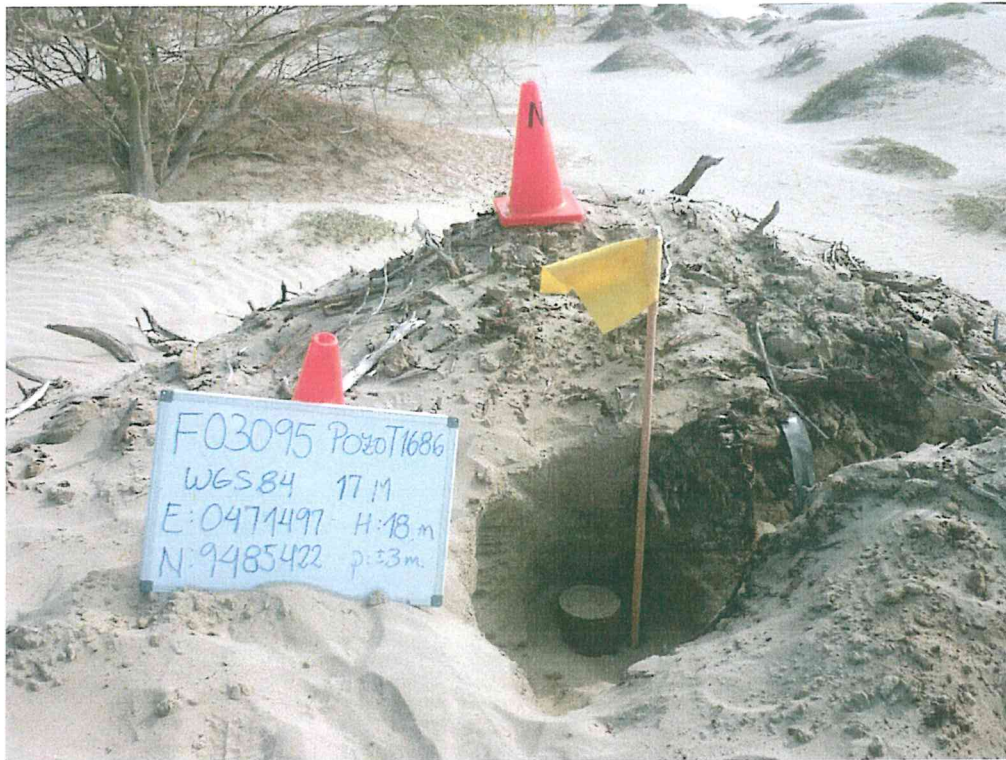
14. Durante la evaluación in situ realizada por el OEFA el 18 de mayo de 2015, se observó un pozo inactivo el cual se ubicó mediante el uso de un detector de metales, se visualizó dentro de un hoyo de 0,6 m de profundidad y una sección transversal de 0,3 m de radio aproximadamente excavado para encontrar el pozo, no presentaba señales ni cercos de prevención, no contaba con plataforma habilitada ni acceso vehicular hasta la ubicación del pozo. Asimismo, se observó un *casing* (tubería de revestimiento) cortado y oxidado de 6,7 pulgadas de diámetro, que sobresalía 0,09 m del nivel de la superficie del hoyo, sin brida ni válvulas que aseguren el hermetismo del pozo. No se observaron afloramientos de fluidos; sin embargo si se percibieron olores característicos a hidrocarburos relacionados a emisiones gaseosas provenientes del pozo (ver anexos 1, 2 y 3).

Fotografía N° 1. Identificación del pozo inactivo con código PERUPETRO T1686.  
Presenta *casing* sin brida ni válvula.

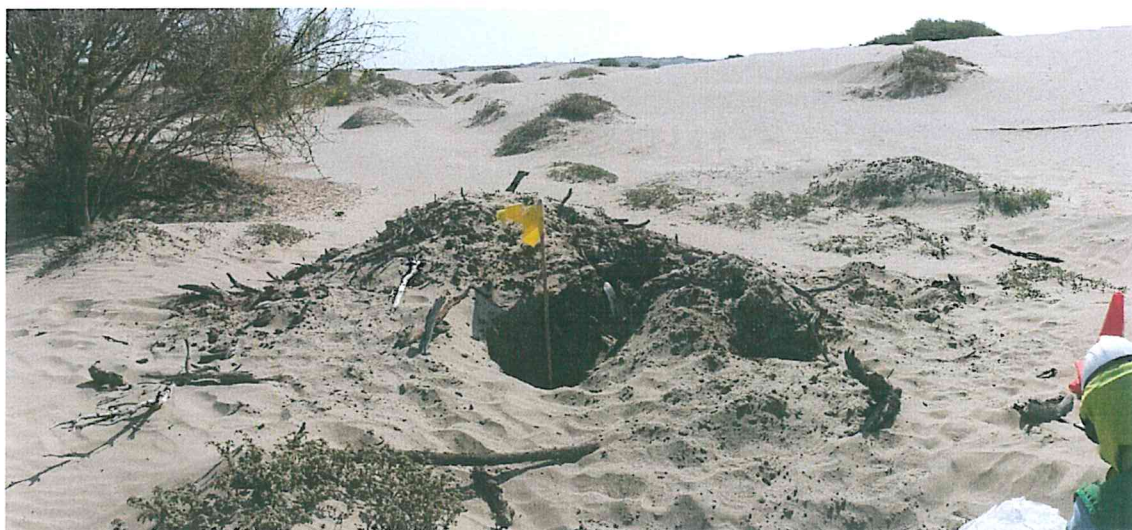
13. El área evaluada se encuentra en una zona desértica de topografía de poca pendiente, que presenta un relieve ondulado con presencia de pequeñas dunas en los alrededores, de vegetación propia del lugar, correspondería a la parte final de la quebrada Acholado pero no se observan redes de drenaje activas en el área; el pozo se encuentra en un montículo de arena con presencia de ramas y raíces secas en los alrededores, el suelo es arenoso, no se observan viviendas en los alrededores. Se encuentra a 200 m de una plataforma de un pozo. Se observa presencia de reptiles en la zona.

Fotografía N° 2. Vista panorámica del área circundante del pozo inactivo T1686.

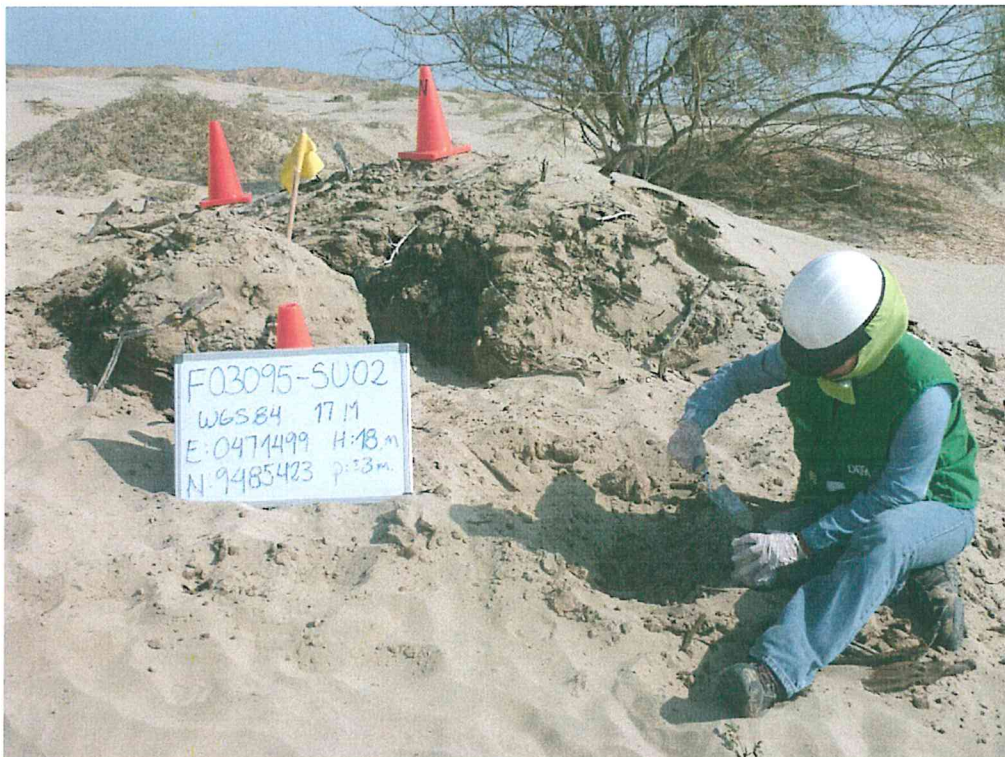
Fotografía N° 3. Toma de muestra de suelo en el punto F03095-SU02, ubicado aproximadamente a 2,3 m al este del Pozo T1686.

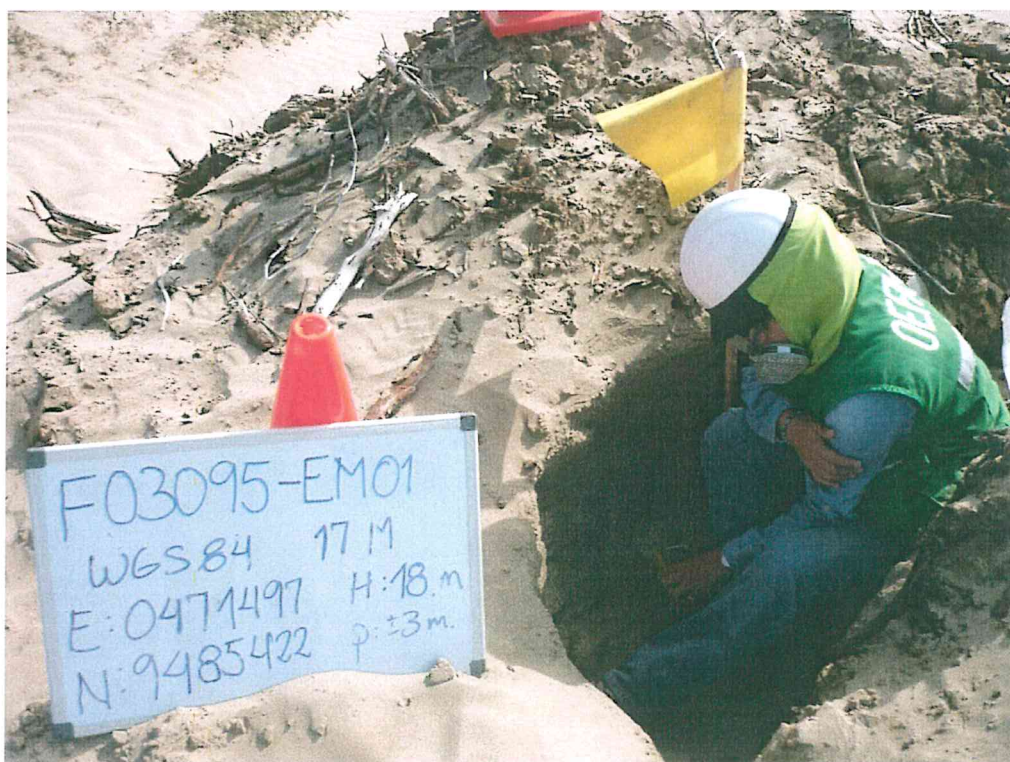
26. Los resultados obtenidos en boca de pozo (F03095-EM01) muestran la presencia de COVs y el Límite Inferior de Explosividad (LEL) alcanza valores de 43%, evidenciando que las emisiones gaseosas fugitivas provenientes del pozo están compuestas por gases con características combustibles y que bajo ciertas condiciones podrían constituir una zona inflamable en boca de pozo. Las concentraciones de H<sub>2</sub>S no son consideradas relevantes por no ser cuantificadas en el promedio.

Fotografía N° 4. Medición en el punto F03095-EM01, ubicado en la fuente de emisión en boca del Pozo T1686.

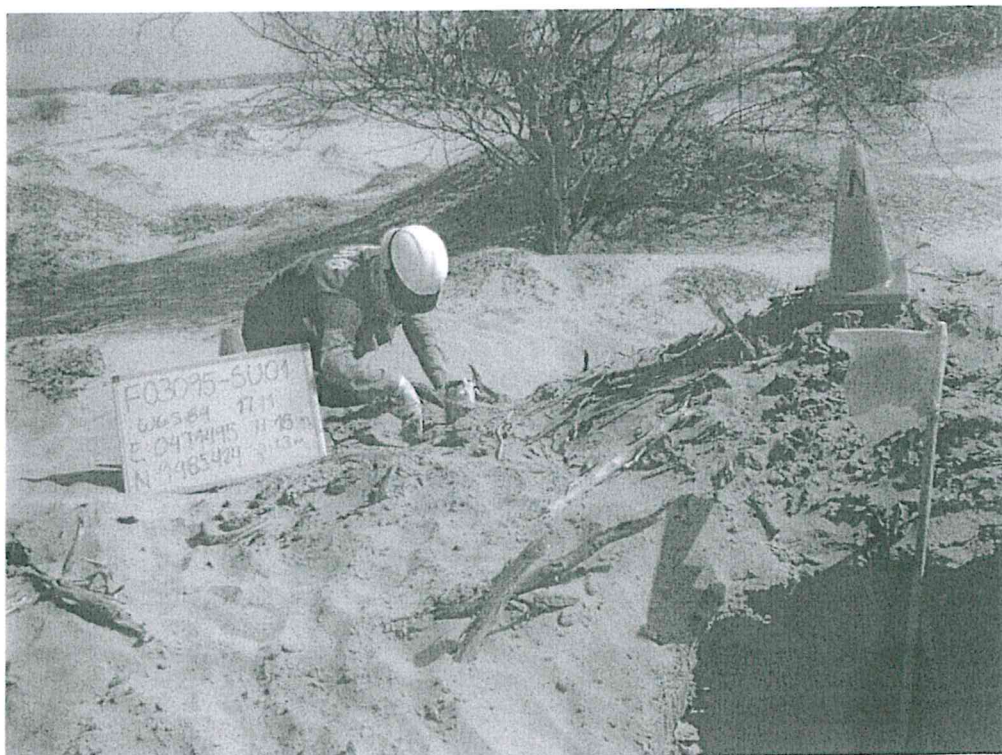
Fotografía N° 1. Toma de muestra de suelo en el punto F03095-SU01, ubicado a 1,5 m en dirección noroeste del Pozo T1686.

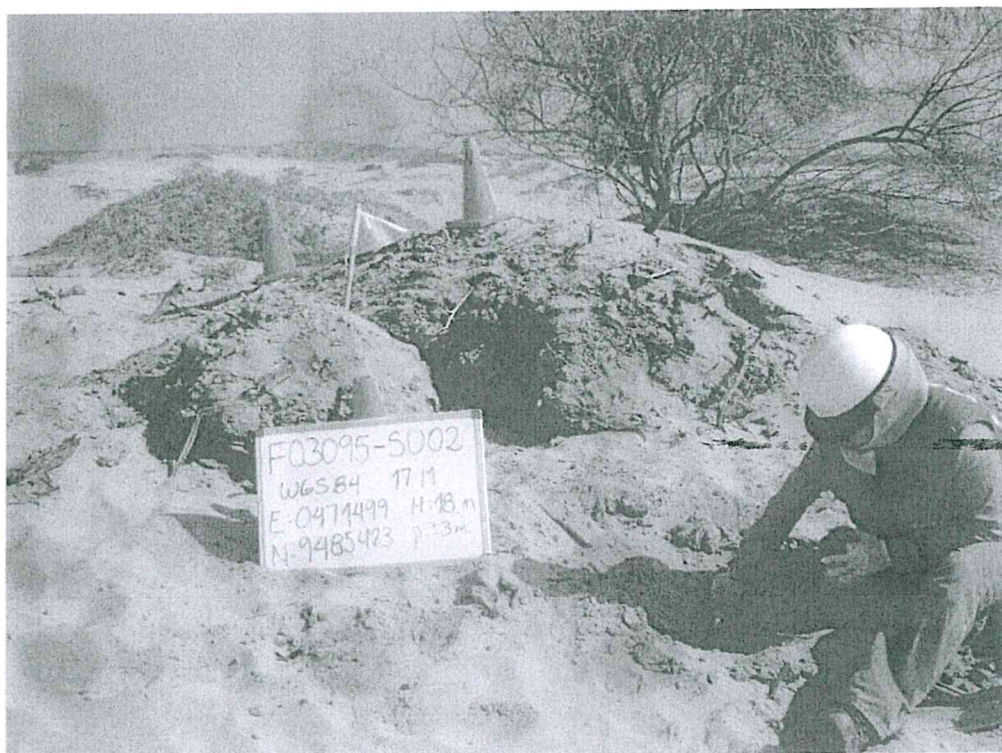
Fotografía N° 2. Toma de muestra de suelo en el punto F03095-SU02, ubicado a 2,3 m en dirección este del Pozo T1686.

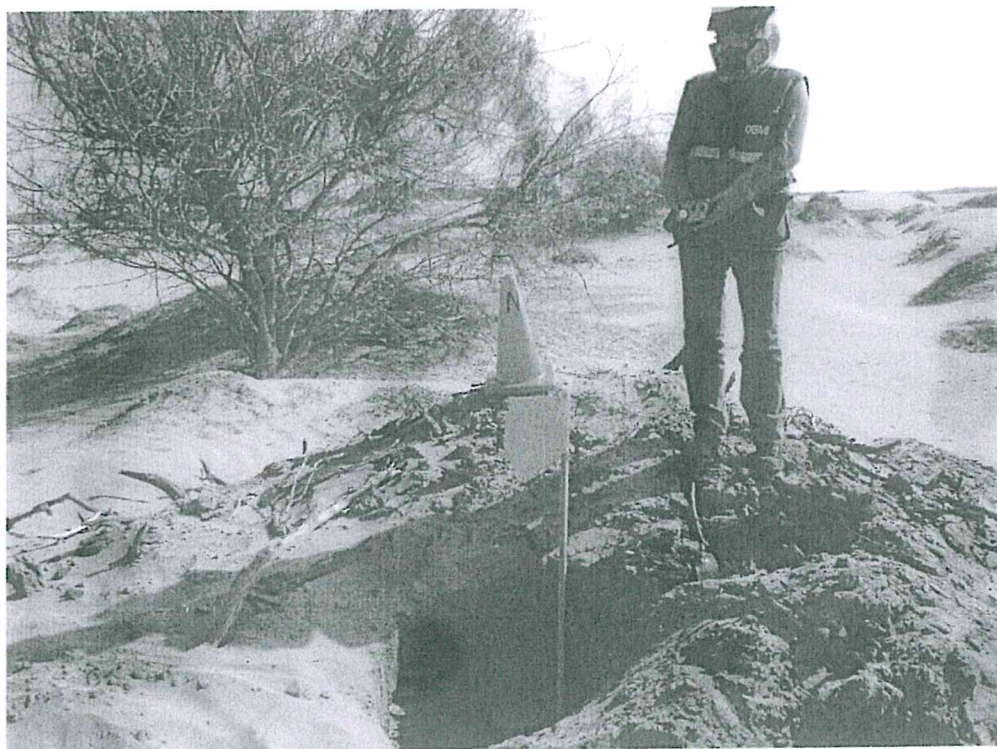
27. Los resultados obtenidos en los alrededores a la ubicación del pozo (F03095-VA01) muestran que se detectó presencia de COVs, pero no de H<sub>2</sub>S; asimismo, los valores para el Límite Inferior de Explosividad (LEL) fue 0% y los niveles de oxígeno en esta área fueron los normales (20,9%), por lo que el peligro de inflamabilidad solo se centra en la boca del pozo.

Fotografía N° 2. Mediciones en F03095-VA01, durante recorrido en el área circundante alrededor del Pozo T1686.

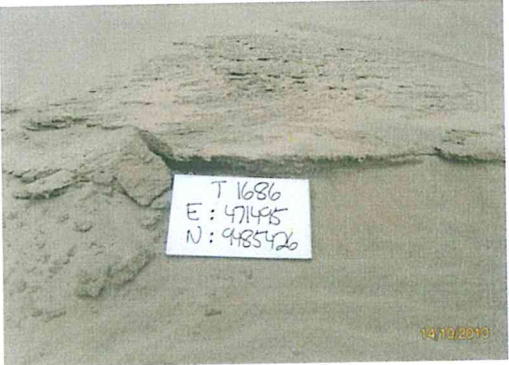
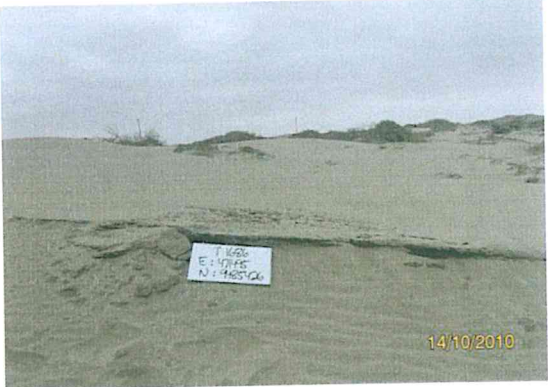
| Pozo ATA, no ubicado, sin acceso vehicular y vegetación seca en la zona. | | | |
| Inadecuado Abandono de Pozo | | | |
