**PERÚ**Ministerio  
del AmbienteOrganismo de Evaluación y  
Fiscalización Ambiental - OEFASTEC: Subdirección  
Técnica CientíficaDecenio de la Igualdad de Oportunidades para Mujeres y Hombres  
Año de la universalización de la salud

**INFORME N° 00255-2020-OEFA/DEAM-STEC**

**ASUNTO** : Evaluación ambiental de causalidad en el ámbito del depósito de desmonte Rumiallana, Miraflores, *stock piles*, tajo Raúl y polvorín, de la unidad fiscalizable Cerro de Pasco, en el 2020

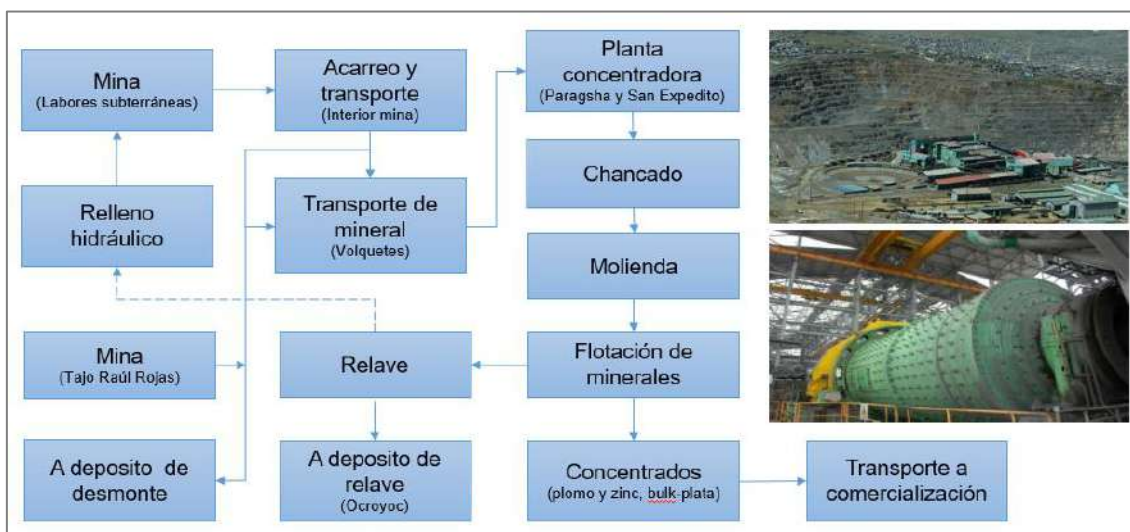
**Figura 2.1.** Proceso productivo en la unidad fiscalizable Cerro de Pasco

Respecto al proceso productivo en la UF Cerro de Pasco, el EIA 2008 menciona que el material de desmonte de la explotación superficial del tajo Raúl Rojas es acarreado al botadero Rumiallana; mientras que, el mineral para beneficio es transportado a las plantas concentradoras Paragsha y San Expedito. La planta concentradora Paragsha procesa principalmente minerales complejos de sulfuros de Pb-Zn-Ag del tajo, obteniéndose concentrados de plomo y zinc, así como relaves. Mientras que, en la planta concentradora San Expedito, se benefician minerales de Pb-Zn, Pirita Argentífera, Cobre y Óxidos de Plata, obteniéndose un concentrado bulk-plata (plata con contenido de plomo), quedando relave como material residual. Los concentrados son transportados por carretera para su comercialización; mientras que, los relaves son conducidos por canales de conducción al depósito de relaves Ocroyoc (Figura 2.1).

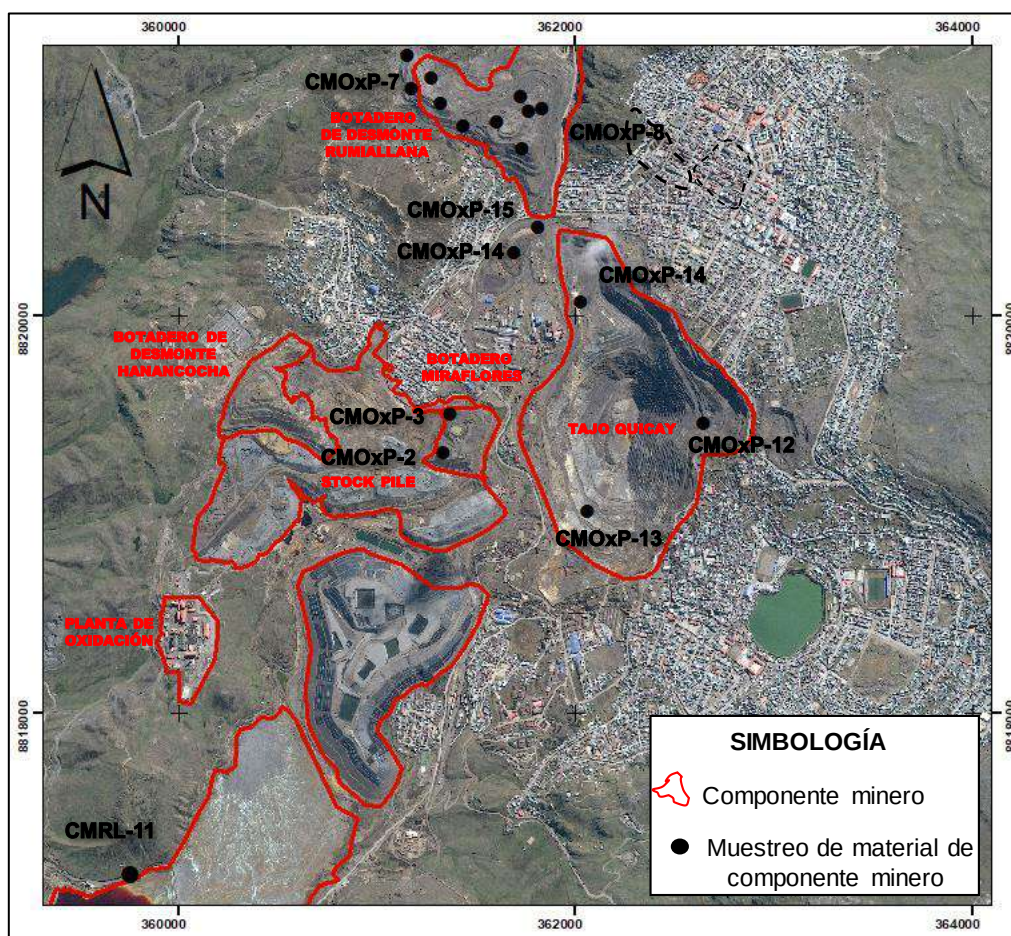
**Figura 5.1.** Distribución de los puntos de muestreo de material de componente minero

Se establecieron 18 puntos de muestreo de material componente minero (Figura 5.1) para realizar la caracterización; los cuales se resumen en la Tabla 5.2.

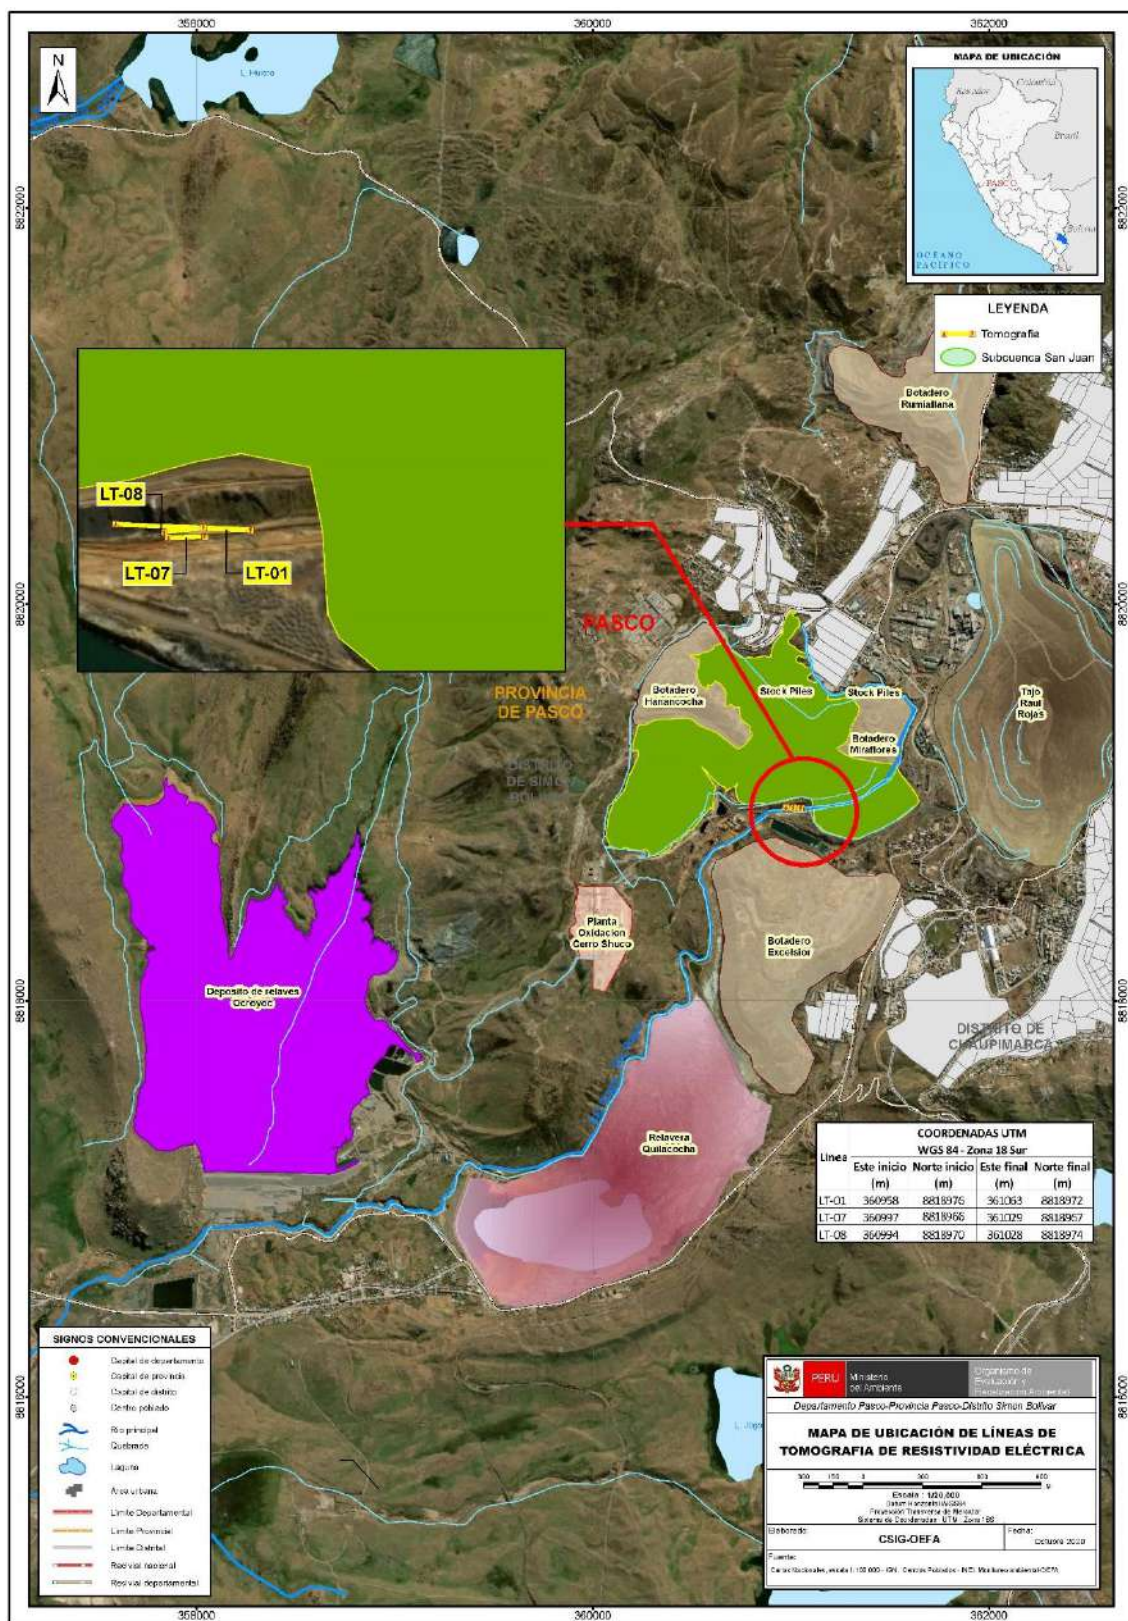
Figura 5.2. Ubicación de líneas de tomografía de resistividad eléctrica

Se establecieron las líneas de tomografía de resistividad eléctrica para realizar la caracterización de acuerdo con el objetivo planteado, las coordenadas de inicio y fin de las líneas de tomografía de resistividad eléctrica se resumen en la Tabla 5.5 y Figura 5.2. Las coordenadas intermedias de las estaciones se presentan en el reporte de campo N.º RC-050-2020-STEC (Anexo 4)

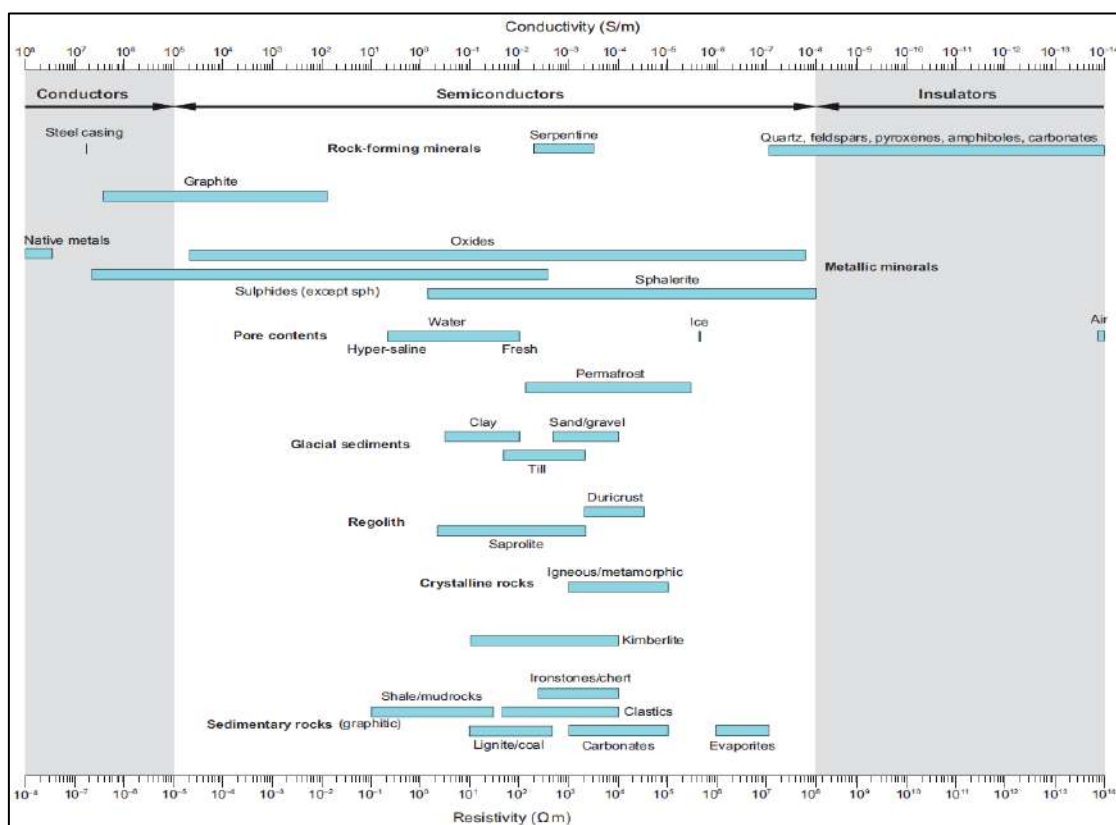
**Figura 5.4.** Resistividad y conductividad característica de distintos materiales

También, mencionar que, los factores geológicos pueden incrementar o disminuir la resistividad de las rocas o materiales presentes en la zona de estudio (Figura 5.4).

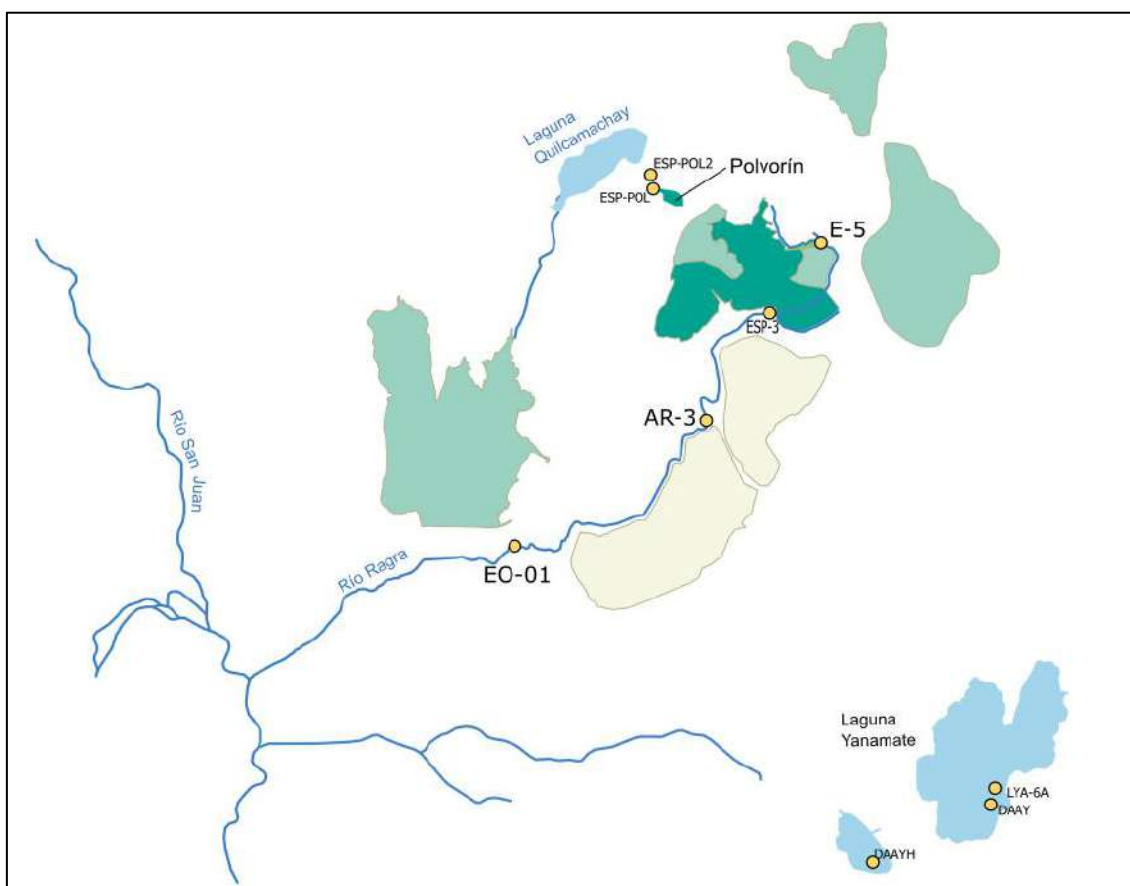
**Figura 5.5.** Ubicación de puntos de muestreo de efluentes mineros y agua residual industrial**Tabla 5.9.** Ubicación de puntos de muestreo de efluente y agua residual industrial

Se establecieron los puntos de muestreo de efluentes mineros y agua residual industrial, según se detalla en la Tabla 5.9, para realizar la caracterización de acuerdo con el objetivo planteado; así mismo, se presenta la Figura 5.5 con la ubicación de los puntos de muestreo en el área evaluada.

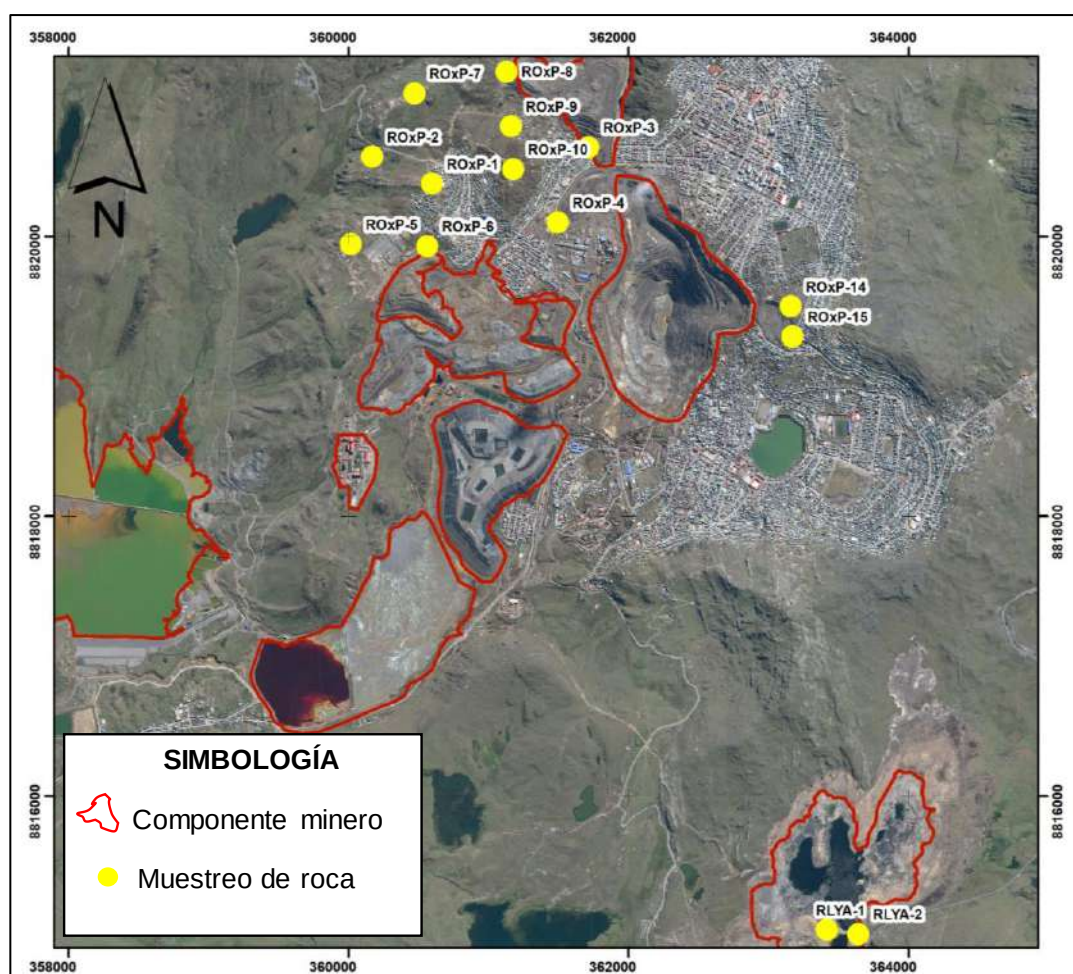
**Figura 5.6.** Distribución de puntos del muestreo de roca

En la Figura 5.6 se muestra la ubicación de los puntos de muestreo de roca; además, en la Tabla 5.14 se presenta las coordenadas y ubicación de los puntos.

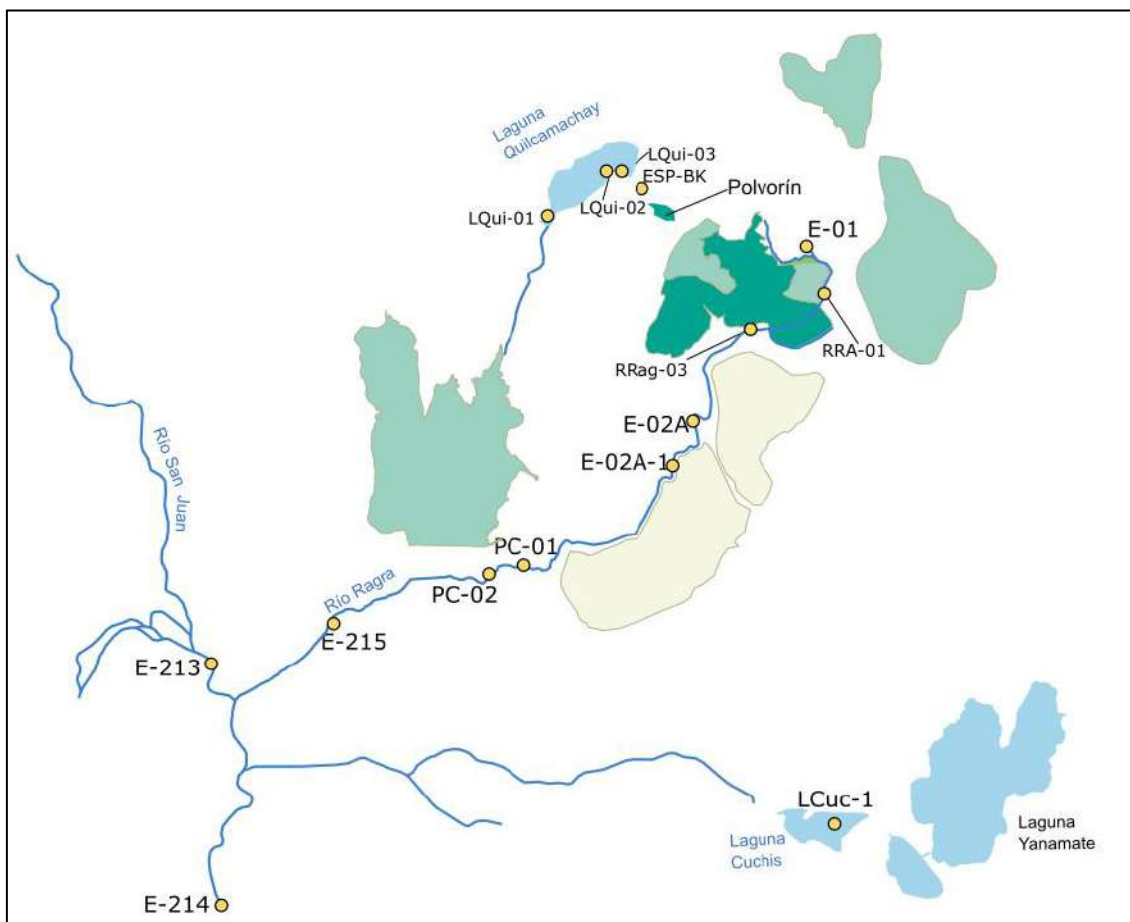
**Figura 5.7.** Ubicación de puntos de muestreo de agua superficial

Los puntos de muestreo de agua superficial se establecieron, según se detalla en la Tabla 5.18, para realizar la caracterización de acuerdo con el objetivo planteado; así mismo, se presenta la Figura 5.7 para ver su ubicación en el área evaluada.

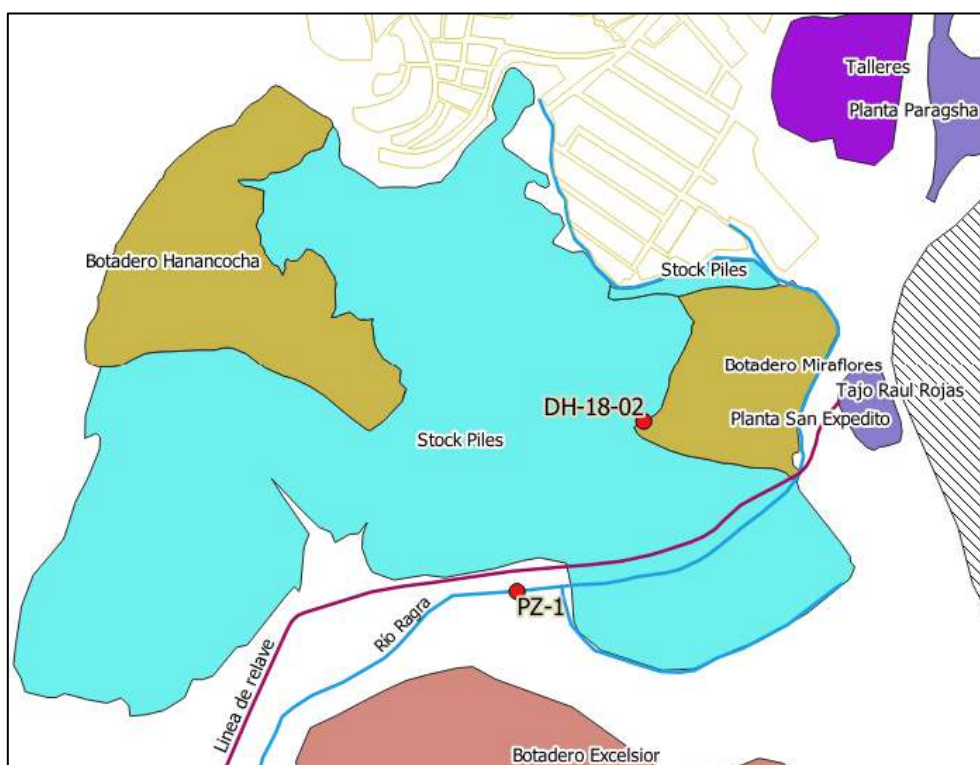
**Figura 5.8.** Ubicación de puntos de muestreo de agua subterránea

En la segunda evaluación de campo, setiembre 2020, fueron evaluados dos puntos de muestreo de agua subterránea, los cuales se detallan en la Tabla 5.22; así mismo, se presenta la Figura 5.8 para ver su ubicación en el área evaluada.

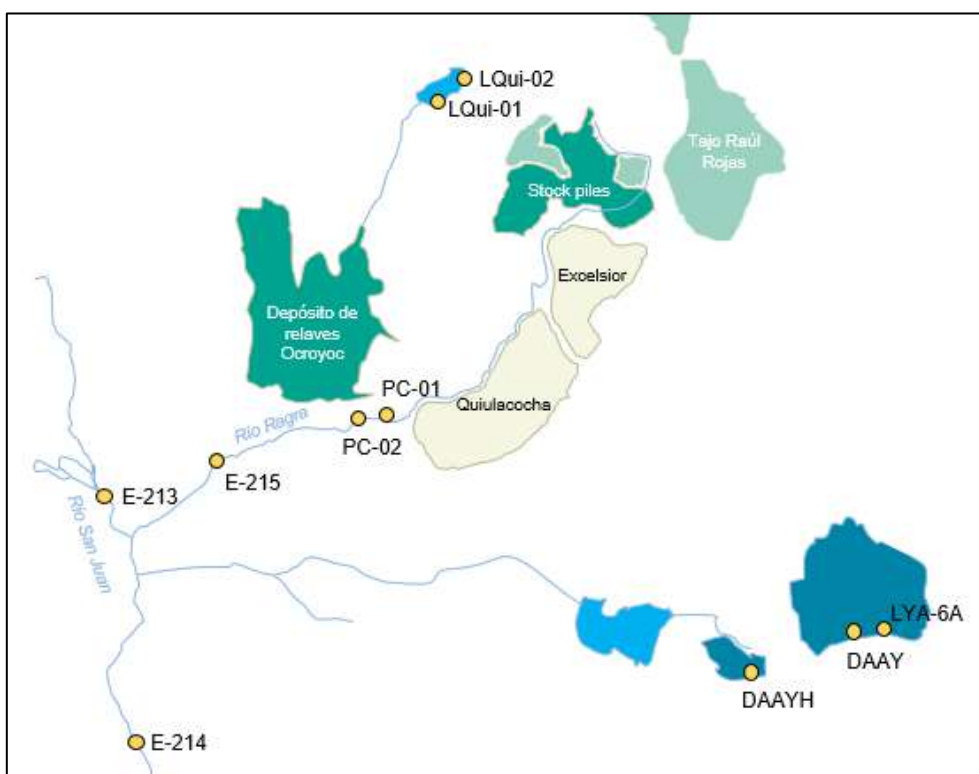
**Figura 5.9.** Ubicación de los puntos de muestreo de sedimento

La red incluyó 10 puntos de muestreo de sedimento, 5 en ambientes lóticos y 5 en lénticos, los que se detallan en la Tabla 5.25 y Figura 5.9

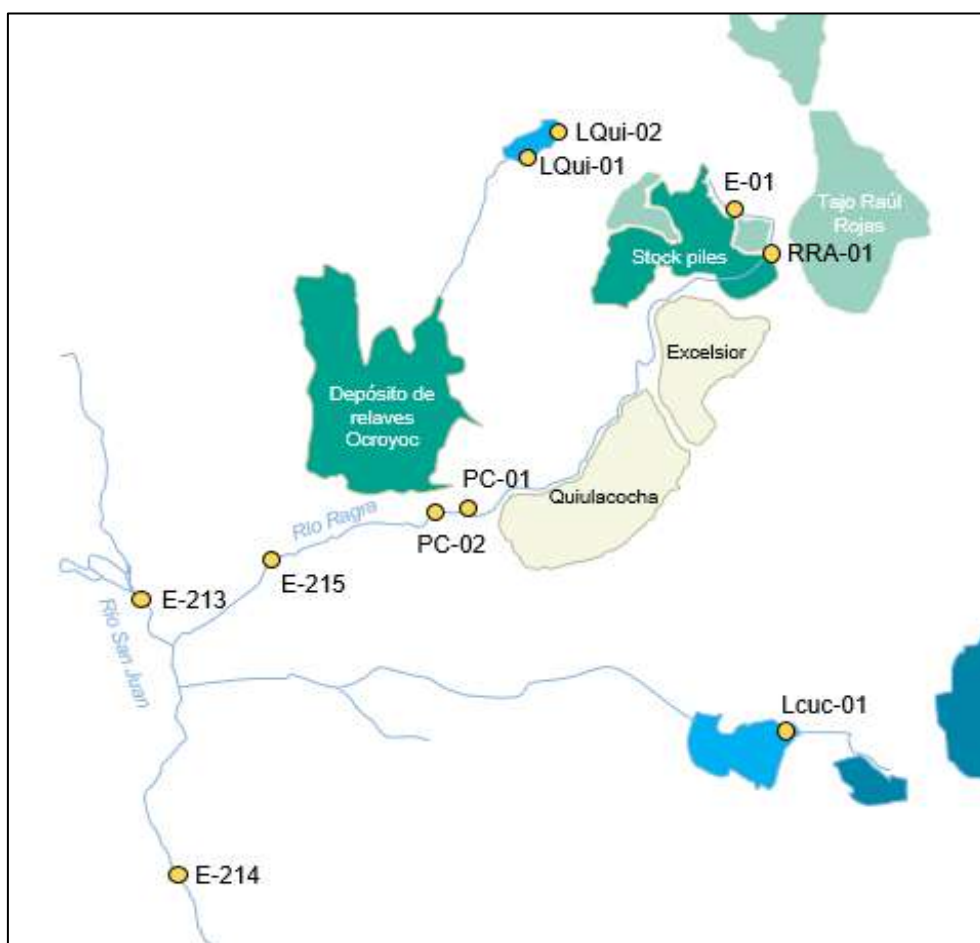
**Figura 5.10.** Distribución de los puntos de muestreo de comunidades hidrobiológicas

Se evaluaron un total de 10 puntos de muestreo en las quebradas, ríos y orillas de lagunas para comunidades hidrobiológicas. La ubicación y descripción de los puntos de muestreo de estas comunidades se presenta en la Tabla 5.28 y Figura 5.10.

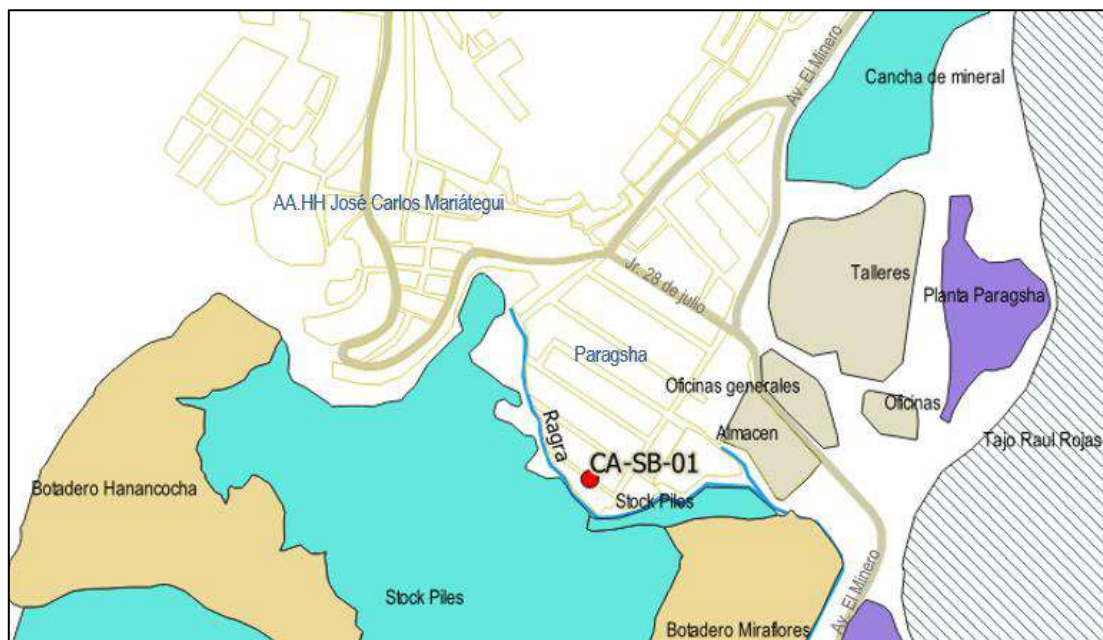
**Figura 5.11.** Ubicación del punto de muestreo de aire

La evaluación de la calidad del aire se realizó en la estación identificada con código CA-SB-01. La ubicación y descripción de la estación se presentan la Figura 5.11 y Tabla 5.34.

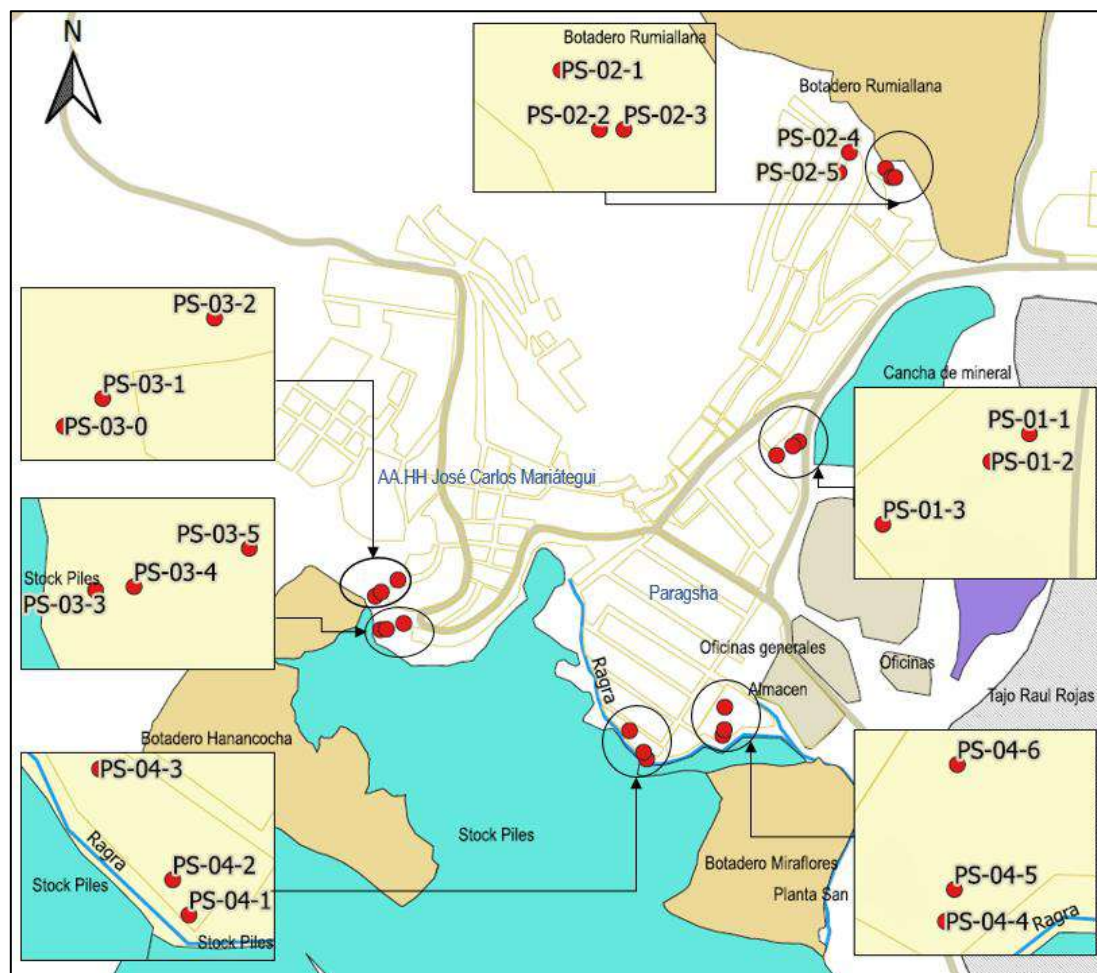
**Figura 5.12.** Ubicación del punto de muestreo de polvo sedimentable y componentes evaluados

En el área de estudio fueron instalados 20 sistemas receptores de polvo sedimentable<sup>18</sup> en siete puntos de muestreo, una en el área de operaciones y seis fuera del área de operaciones, cerca o frente a un componente minero como botaderos, cancha de mineral o planta, por un periodo aproximado de  $30 \pm 2$  días. La ubicación y descripción de los puntos de muestreo se presentan en la Figura 5.12 y Tabla 5.37.

Los sistemas receptores de polvo sedimentable se ubicaron a tres distancias: 5 m, 15 m y 60 m perpendiculares a un componente minero o cercanos a ellos en caso fueran ubicados fuera del área de operaciones.

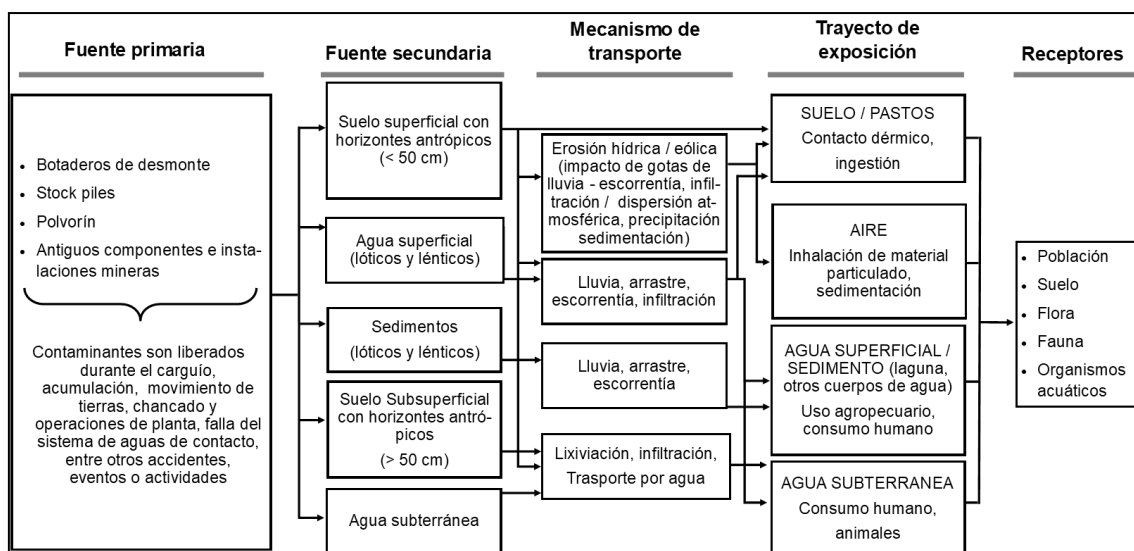
**Figura 5.13.** Modelo conceptual inicial propuesto para la presente evaluación del suelo

En base a la investigación histórica y el levantamiento técnico del sitio, se desarrolló un modelo conceptual inicial (Figura 5.13) que involucró la representación esquemática del sistema ambiental dentro del área evaluada, así como, los procesos que determinarían el transporte de potenciales contaminantes a partir de las posibles fuentes, el trayecto de exposición y los posibles receptores involucrados.

En este caso se consideró como fuentes primarias de potencial afectación a los botaderos Rumiallana, Hanancocha, Miraflores, a los stock piles, polvorín y posibles componentes e instalaciones mineras; los cuales habrían generado o podrían estar generando riesgos a la salud y al medio ambiente, al aportar metales pesados al aire, suelo superficial, suelo subsuperficial, agua subterránea, así como también al agua superficial y los sedimentos de ambientes lénticos y lóticos; en algunos casos, estas matrices ambientales podrían actuar como fuentes secundarias, al ser influenciadas por las fuentes primarias, por encontrarse en lugares aledaños o debajo de algún componente, como es el caso de los suelos con horizontes antrópicos.

Las formas más importantes de propagación de los contaminantes son la escorrentía superficial y la infiltración (en el suelo o en las aguas subterráneas). Otro factor importante es la dispersión por acción del viento, el cual puede contaminar la superficie de la población circundante. La escorrentía superficial e infiltración es muy probable que se de debido a la alta precipitación de la zona en épocas húmedas; es necesario indicar que en muchos de los casos el material de desmonte minero fue transportado y usado como relleno para construir o han construido viviendas sobre antiguos depósitos de residuos mineros de carácter mineral. Finalmente, la población aledaña, animales, plantas y organismos acuáticos podrían exponerse a los contaminantes por contacto dérmico, ingestión, inhalación o adsorción.

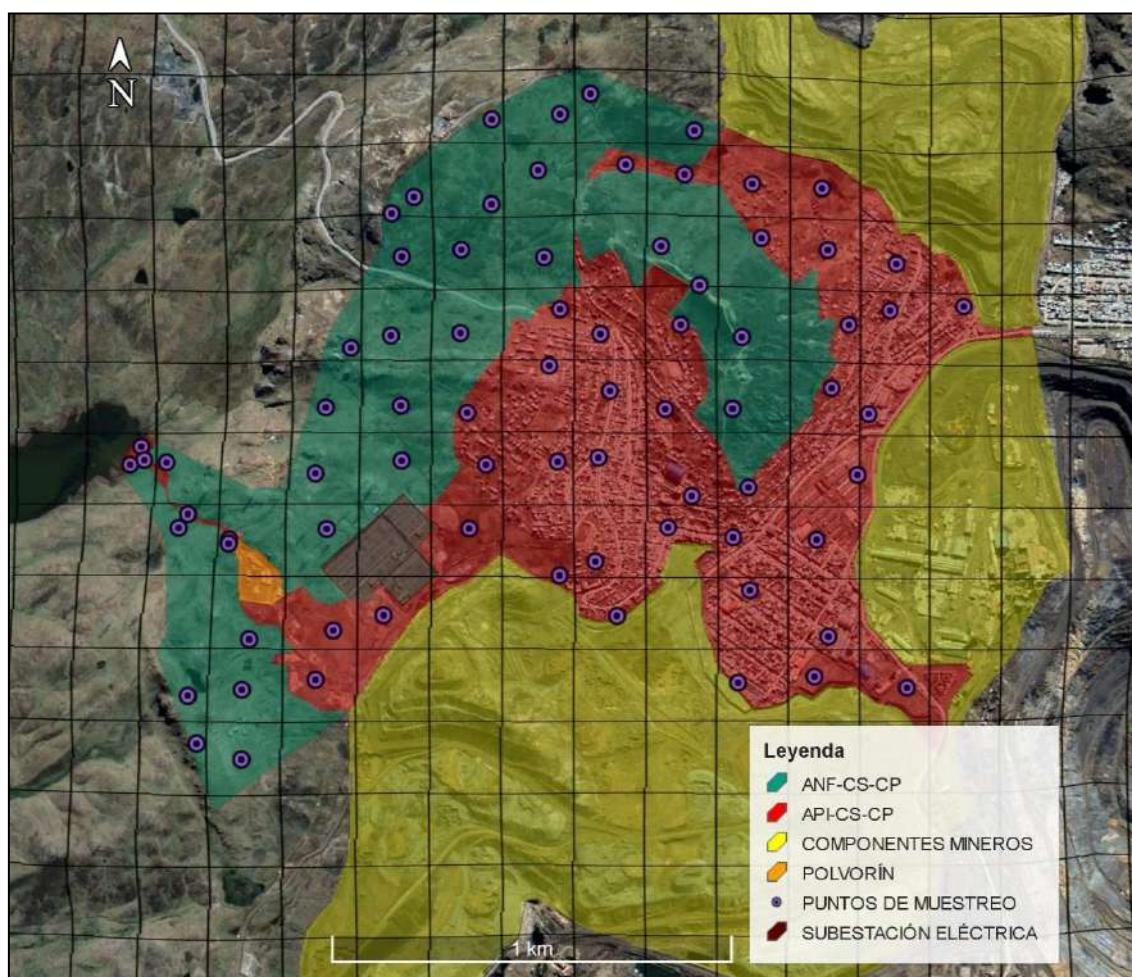
**Figura 5.14.** Distribución de puntos de muestreo sobre un mapa base

La distribución de los puntos (calicatas, muestras puntuales y parcelas de muestreo) siguió un patrón de muestreo estadístico «aleatorio estratificado» sobre una rejilla regular de 180 m x 180 m, debido a que el área a evaluar presenta variadas características geomorfológicas. Las parcelas de muestreo de nivel de fondo tuvieron un área de 2500 m<sup>2</sup> (50 m x 50 m), de cada parcela se obtuvo una muestra representativa a partir de 5 submuestras colectadas en un sistema en cruz con brazos de 20 metros.

En la Figura 5.14 se muestra un esquema de la distribución de los puntos de muestreo y en la Tabla 5.40 y Tabla 5.41, se detallan la información de cada punto de muestreo (calicata, muestra puntual y parcela de muestreo) tanto del ANF-CS-CP y API-CS-CP.

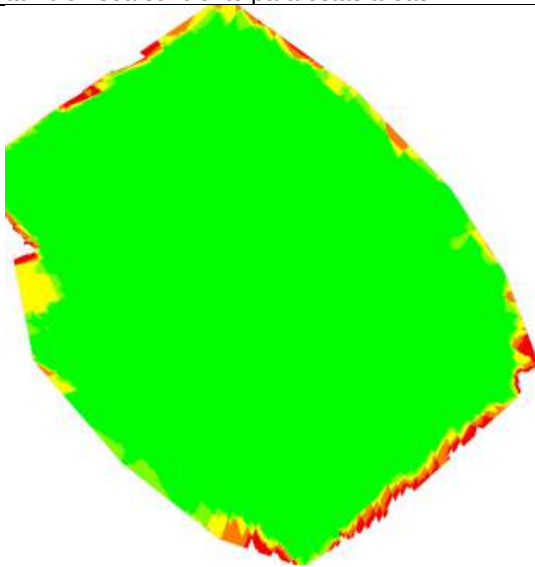
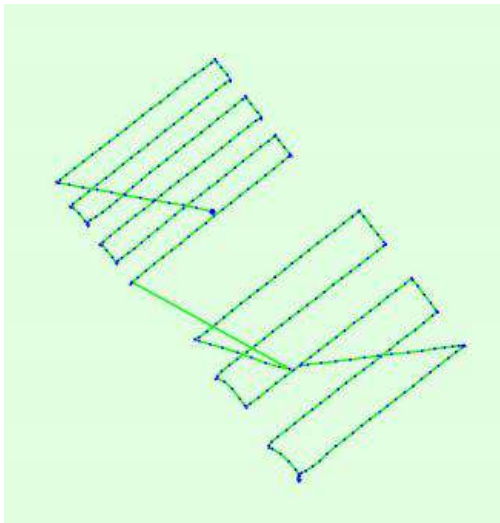
| Detalle de calibración y posición de puntos | | | | | |
|---|---|---|---|---|---|
| <p>Número de imágenes superpuestas calculadas para cada píxel del ortomosaico.</p> <p>Las áreas rojas y amarillas indican una baja superposición para la cual se pueden generar resultados pobres. Las áreas verdes indican una superposición de más de 5 imágenes por cada píxel. Se generarán resultados de buena calidad siempre que el número de coincidencias de puntos clave también sea suficiente para estas áreas.</p> | | | <p>Vista superior de la posición inicial de la imagen.</p> <p>La línea verde sigue la posición de las imágenes en el tiempo a partir del punto azul grande.</p> | | |
| <p>Número de imágenes superpuestas:</p> | | | <p>Número de imágenes procesadas: 2404</p> <p>Área cubierta: 0,242 km<sup>2</sup></p> | | |

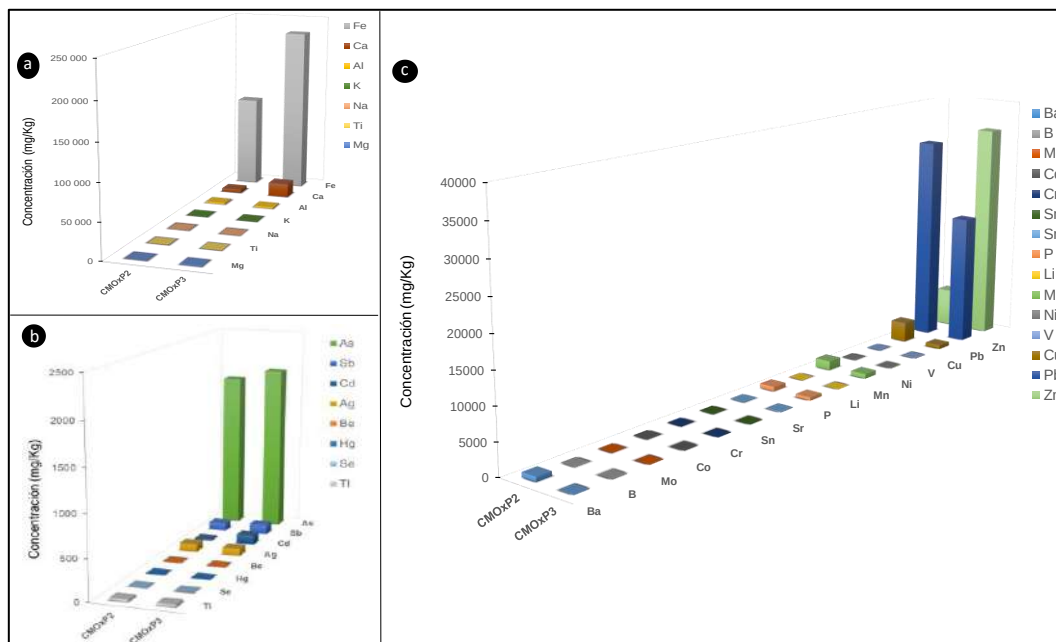
**Figura 6.1.** Metales totales de material del depósito de desmonte Miraflores en **a)** elemento mayores **b)** elemento menores y **c)** elementos traza

En el depósito de desmonte Miraflores las muestras simples extraídas, muestran una mayor concentración de hierro en comparación a los demás metales mayoritarios (Figura 6.1a). En cuanto a los elementos menores, existe mayor predominancia de arsénico que los demás metales (Figura 6.1b); en tanto elementos traza se encuentran representados por el zinc y plomo en comparación a los demás metales (Figura 6.1c)

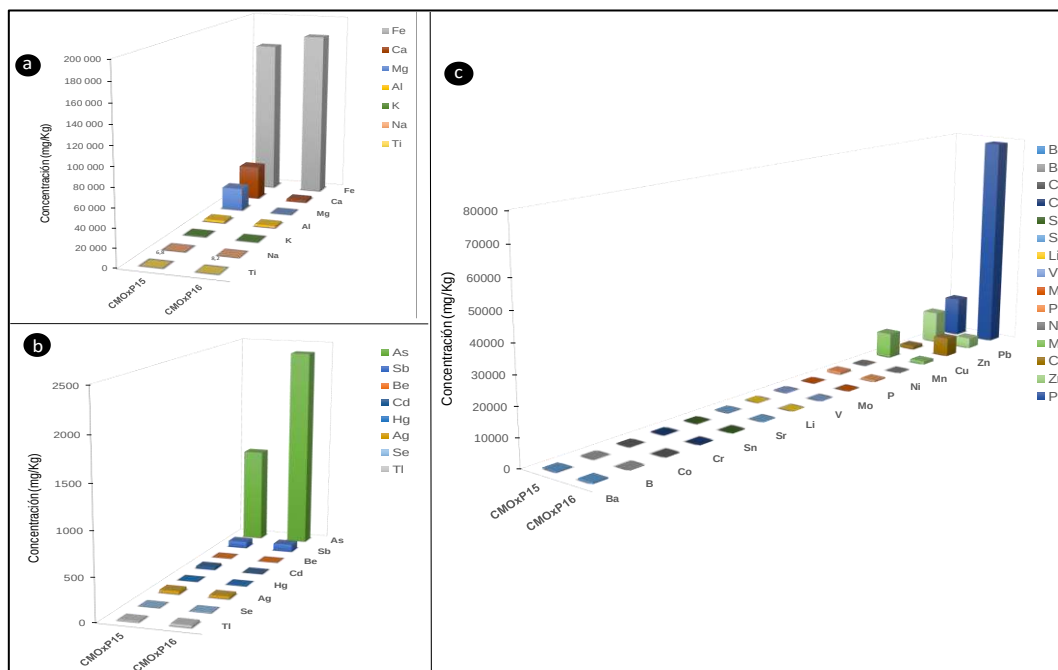
**Figura 6.2.** Metales totales de material del componente minero del Stock Pile en **a)** elemento mayores **b)** elemento menores y **c)** elementos traza

Las muestras simples extraídas del material aledaño al tajo Raúl Rojas, muestran una mayor concentración de hierro en comparación a los demás metales mayoritarios (Figura 6.2a). En cuanto a los elementos menores, existe mayor predominancia de arsénico que los demás metales (Figura 6.2b); en tanto elementos traza se encuentran representados por el plomo y zinc en comparación a los demás metales (Figura 6.2c)

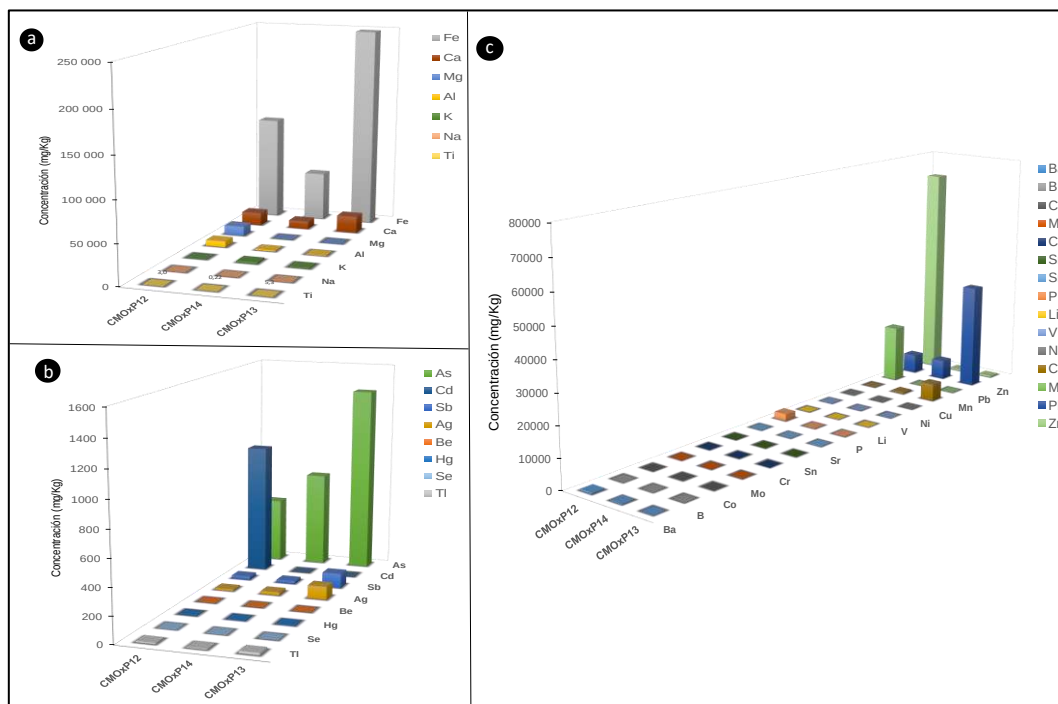
**Figura 6.3.** Metales totales de material del tajío Raúl Rojas en **a)** elemento mayores **b)** elemento menores y **c)** elementos traza

En el tajío Raúl Rojas, las muestras simples extraídas, muestran una mayor concentración de hierro en comparación a los demás metales mayoritarios (Figura 6.3a). En cuanto a los elementos menores, existe mayor predominancia de arsénico que los demás metales (Figura 6.3b); en tanto elementos traza se encuentran representados por el zinc y plomo en comparación a los demás metales (Figura 6.3c).

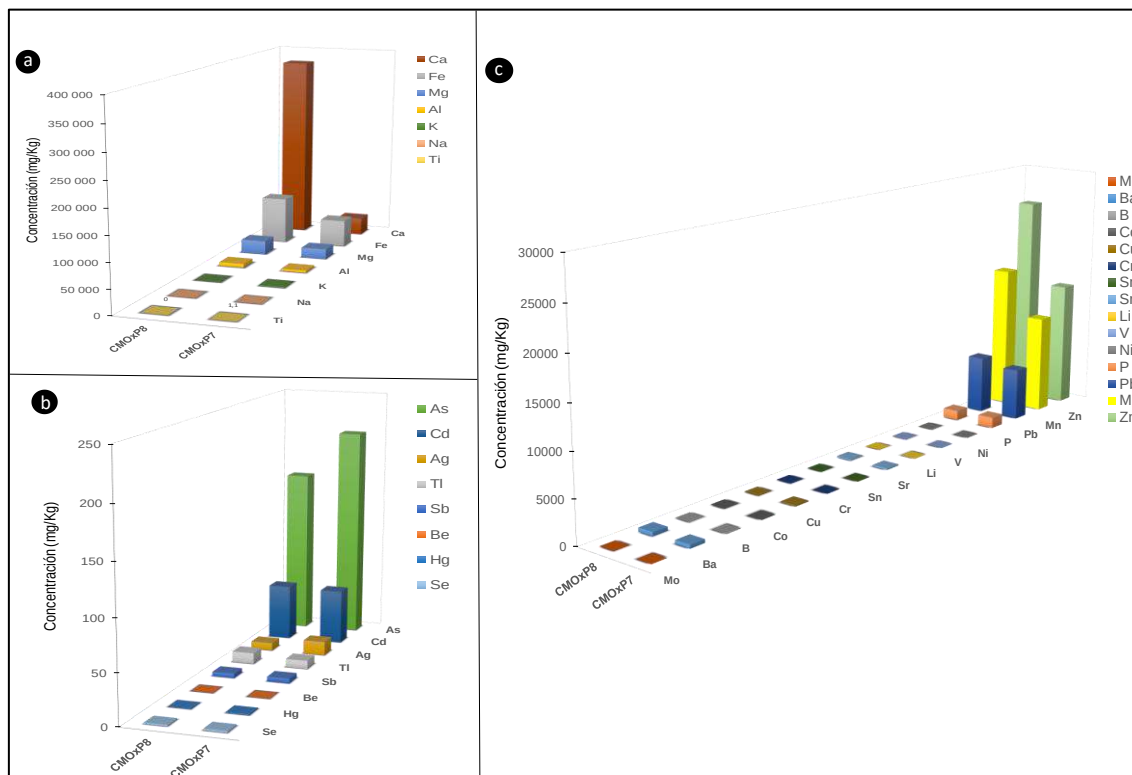
**Figura 6.4.** Metales totales de material botadero de desmonte Rumiallana en **a)** elemento mayores **b)** elemento menores y **c)** elementos traza

En el botadero de desmonte Rumiallana, las muestras compuestas extraídas, muestran una mayor concentración de calcio y hierro en comparación a los demás metales mayoritarios (Figura 6.4a). En cuanto a los elementos menores, existe mayor predominancia de arsénico que los demás metales (Figura 6.4b); en tanto elementos traza se encuentran representados por el zinc y plomo en comparación a los demás metales (Figura 6.4c).

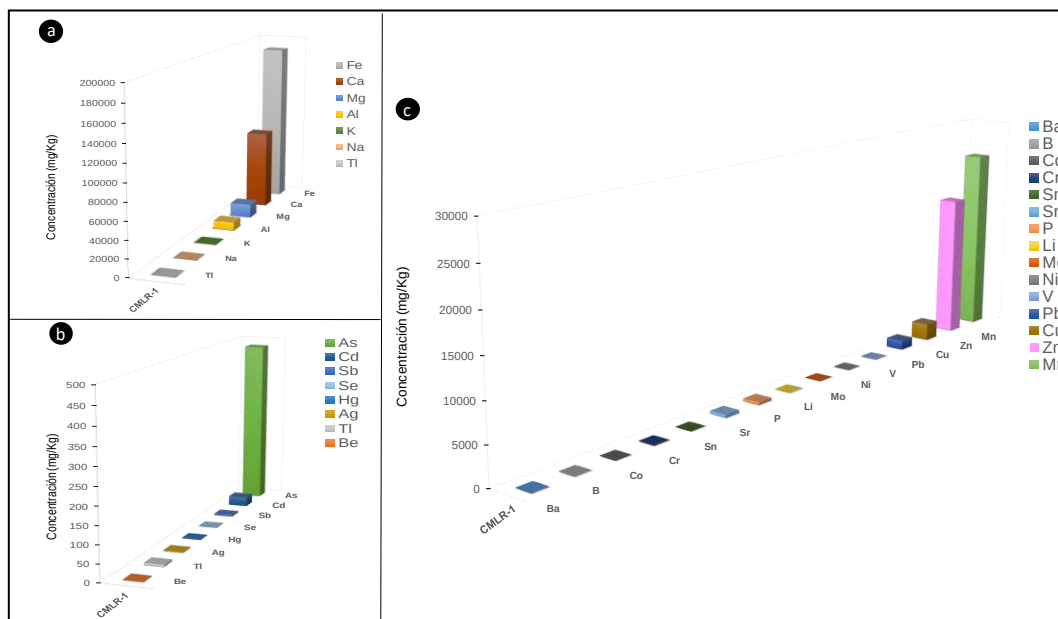
**Figura 6.5.** Metales totales en el canal de contención de la línea de relave San Expedito en **a)** elemento mayores **b)** elemento menores y **c)** elementos traza

La muestra ubicada en el canal de contención de la línea de relave San Expedito, las muestras compuestas extraídas, muestran una mayor concentración de calcio y hierro en comparación a los demás metales mayoritarios (Figura 6.5a). En cuanto a los elementos menores, existe mayor predominancia de arsénico que los demás metales (Figura 6.5b); en tanto elementos traza se encuentran representados por el zinc y manganeso en comparación a los demás metales (Figura 6.5c).

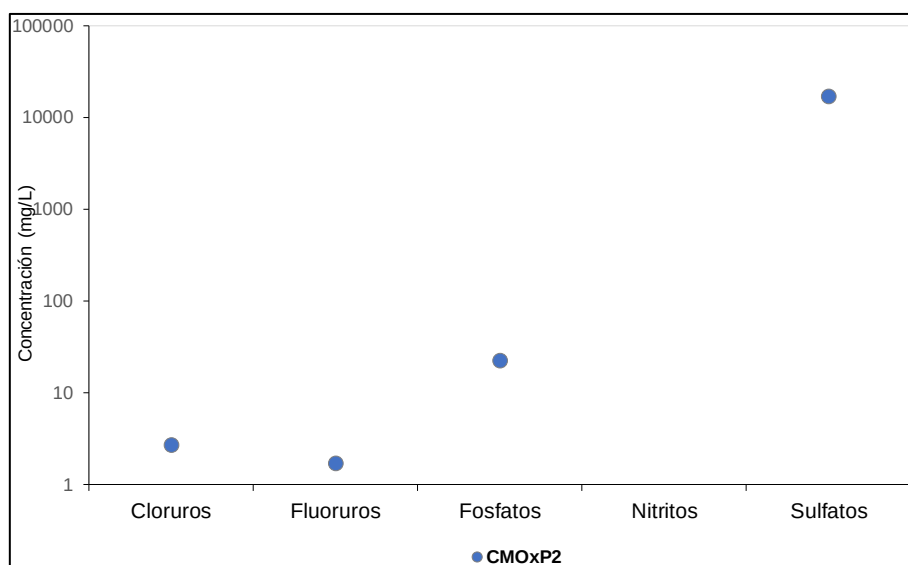
**Figura 6.6.** *Shake Flask* aniones en el depósito de desmonte Miraflores

En el ámbito del depósito de desmonte Miraflores las muestras extraídas, muestran una mayor movilidad del anión sulfatos en comparación a cloruros, nitratos, fluoruros y nitritos (Figura 6.6).

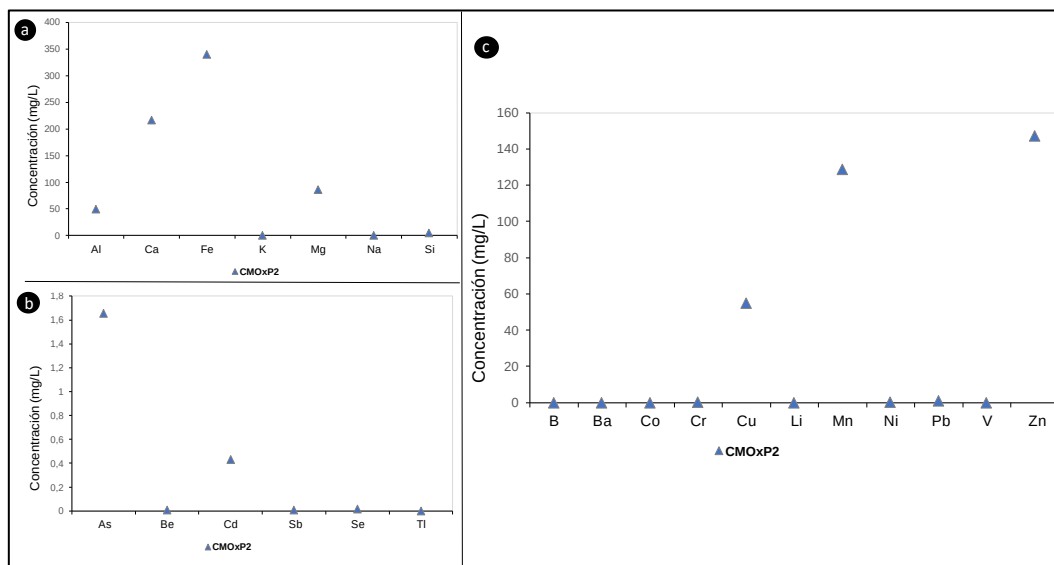
**Figura 6.7.** Shake Flask metales en el depósito de desmonte Miraflores en relación a los **a)** elementos mayores y **b)** elementos menores y **c)** elementos traza

La prueba *shake flask* metales muestran una mayor movilidad de i) hierro dentro de los elementos mayores (Figura 6.7a) ii) cadmio, dentro de los elementos menores (Figura 6.7b) y iii) zinc, manganeso y cobre dentro de los elementos traza (Figura 6.7c). Cabe precisar que, los metales que no se muestran en las gráficas se encuentran por debajo del límite de detección de laboratorio.

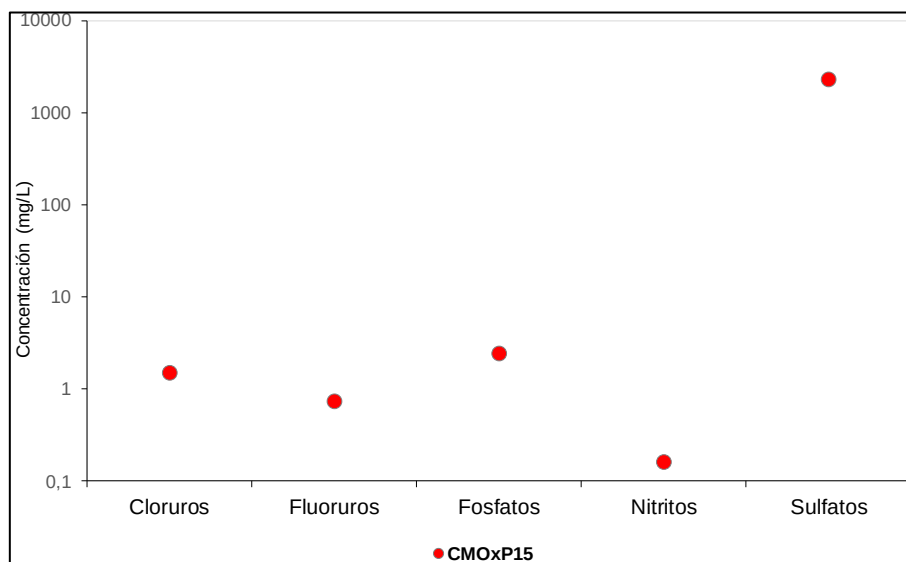
**Figura 6.8.** Shake Flask aniones en el material aledaño al tajo Raúl Rojas

Las muestras extraídas del material aledaño al tajo Raúl Rojas, muestran una mayor movilidad del anión sulfatos en comparación a cloruros, nitratos, fluoruros y nitritos (Figura 6.8).
