**PERÚ**Ministerio  
del AmbienteOrganismo de Evaluación y  
Fiscalización Ambiental - OEFASTEC: Subdirección  
Técnica CientíficaDecenio de la Igualdad de Oportunidades para Mujeres y Hombres  
Año de la universalización de la salud

**INFORME N° 00255-2020-OEFA/DEAM-STEC**

**ASUNTO** : Evaluación ambiental de causalidad en el ámbito del depósito de desmonte Rumiallana, Miraflores, *stock piles*, tajo Raúl y polvorín, de la unidad fiscalizable Cerro de Pasco, en el 2020

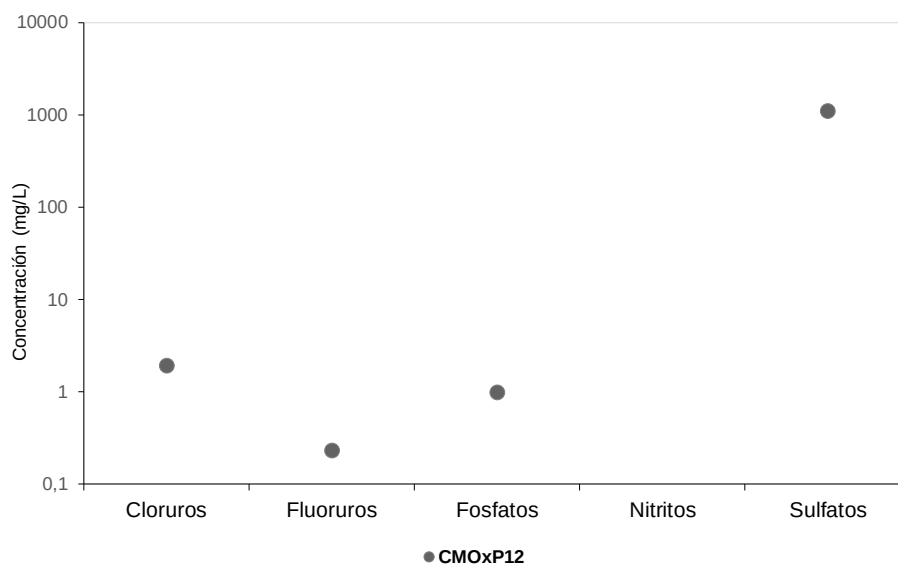
**Figura 6.10.** Shake Flask aniones en el Tajo Raúl Rojas

Las muestras extraídas del Tajo Raúl muestran una mayor movilidad del anión sulfatos en comparación a cloruros, nitratos, fluoruros y nitritos (Figura 6.10).

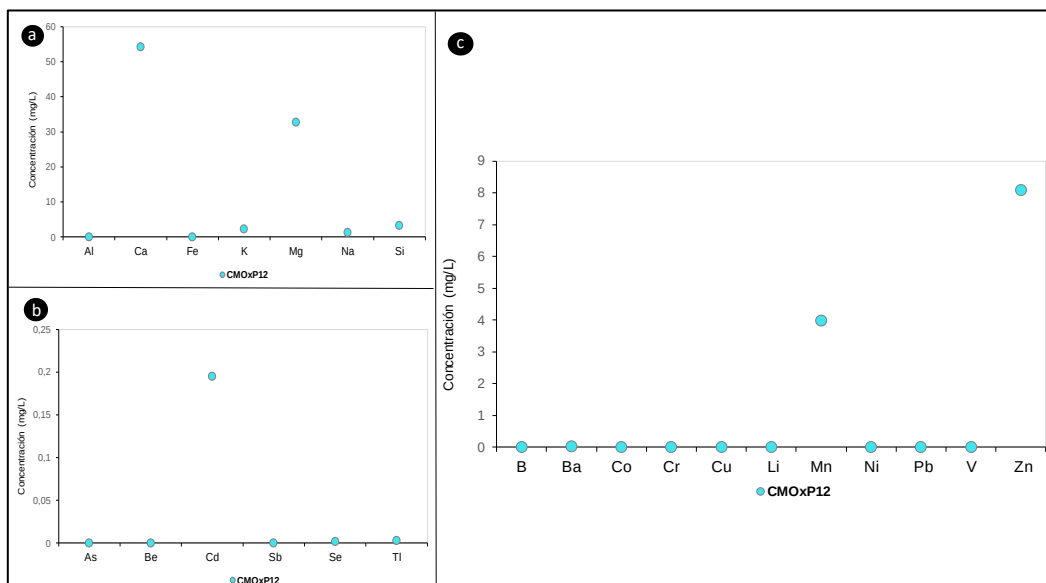
**Figura 6.11.** Shake Flask metales en el Tajo Raúl Rojas en relación a los **a)** elementos mayores y **b)** elementos menores y **c)** elementos traza

La prueba *shake flask* metales muestran una mayor movilidad de i) calcio y magnesio dentro de los elementos mayores (Figura 6.11a) ii) cadmio, dentro de los elementos menores (Figura 6.11b) y iii) manganeso y zinc dentro de los elementos traza (Figura 6.11c). Cabe precisar que, los metales que no se muestran en las gráficas porque se encuentran por debajo del límite de detección de laboratorio.

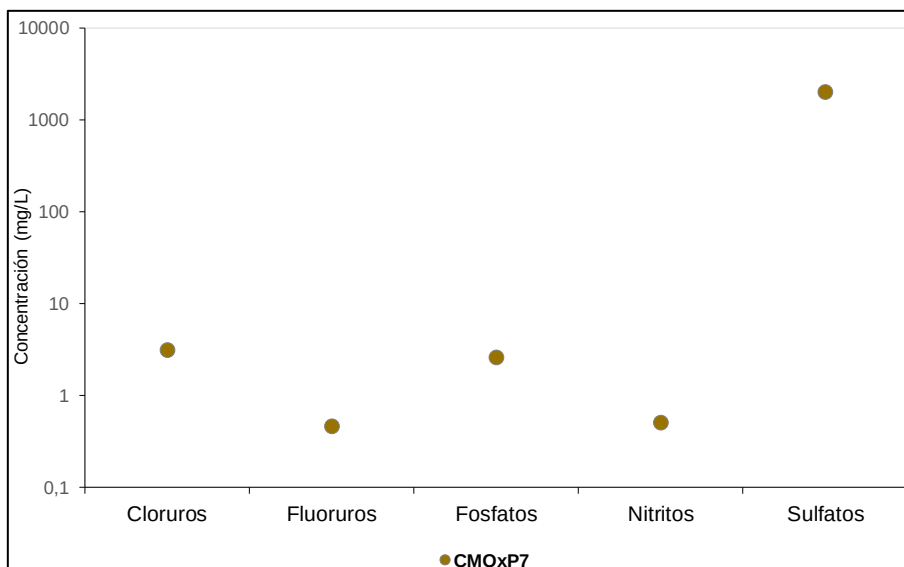
**Figura 6.12.** Shake Flask aniones en el depósito de desmonte Rumiallana

En el ámbito del depósito de desmonte Rumiallana las muestras compuestas extraídas, muestran una mayor movilidad del anión sulfatos en comparación a cloruros, nitratos, fluoruros y nitritos (Figura 6.12).

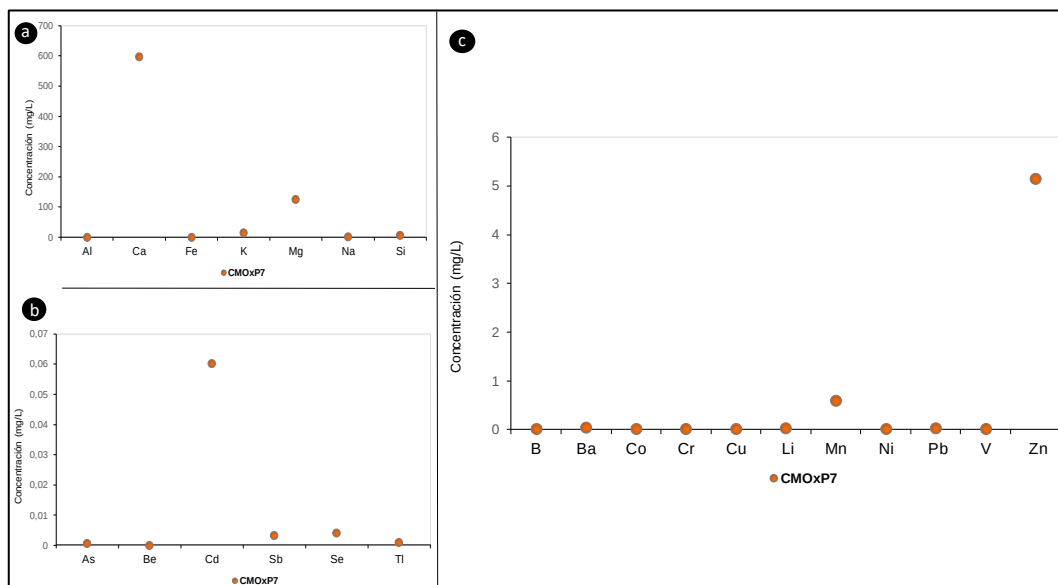
**Figura 6.13.** Shake Flask metales en el depósito de desmonte Rumiallana en relación a los **a)** elementos mayores y **b)** elementos menores y **c)** elementos traza

La prueba *shake flask* metales muestran una mayor movilidad de i) calcio dentro de los elementos mayores (Figura 6.13a) ii) cadmio dentro de los elementos menores (Figura 6.13b) y iii) zinc dentro de los elementos traza (Figura 6.13c). Cabe precisar que, los metales que no se muestran en las gráficas se encuentran por debajo del límite de detección de laboratorio.

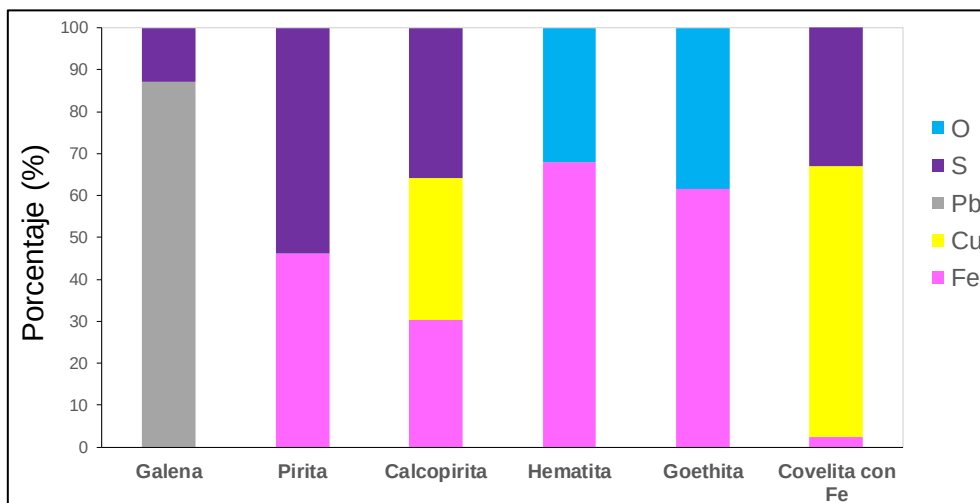
Figura 6.14. MEB en el depósito de desmonte Miraflores

La muestra simple extraída del depósito de desmonte Miraflores (CMOxP2) poseen minerales que contienen mayor porcentaje de hierro (pirita, calcopirita, hematita y goethita); así como la galena aporta plomo, la covelita aporta cobre (Figura 6.14).

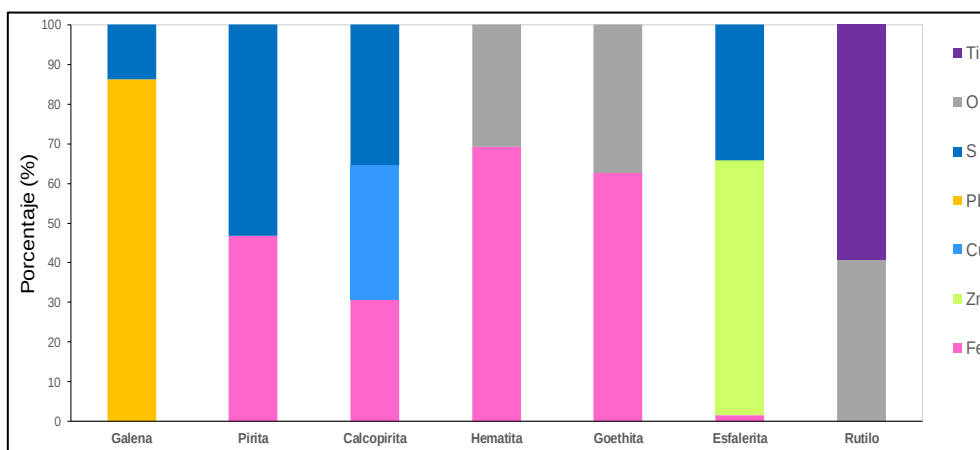
Figura 6.15. MEB en el depósito de desmonte Rumiallana

La muestra compuesta extraída en el depósito de desmonte Rumiallana (CMOxP7) poseen minerales que contienen mayor porcentaje de hierro (pirita, calcopirita, hematita, goethita); así como la galena aporta plomo, esfalerita aporta zinc y el rutilo en titanio (Figura 6.15).

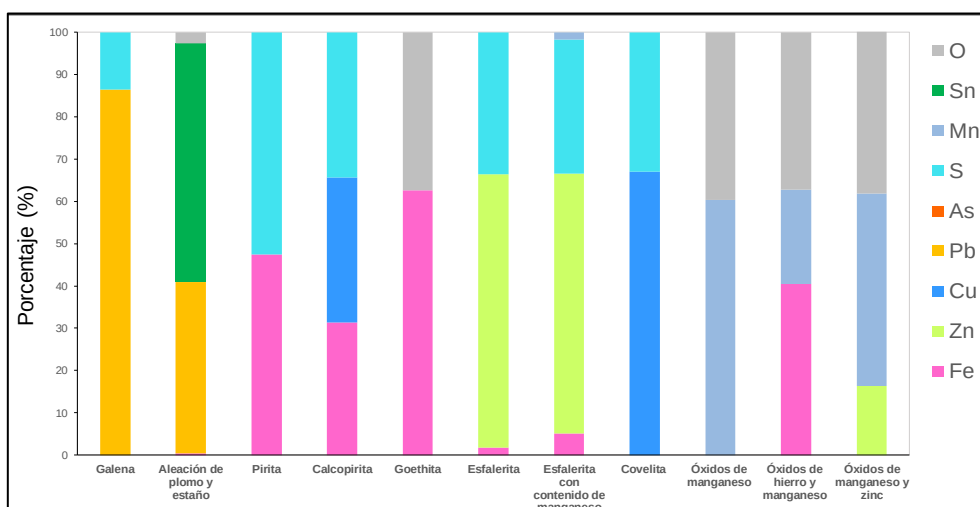
**Figura 6.16.** MEB en el depósito de desmonte Rumiallana

La muestra simple extraída del tajo Raúl Rojas (CMOxP12) poseen minerales que contienen mayor porcentaje de hierro (pirita, calcopirita, goethita y óxidos de hierro y manganeso); así como la galena aporta plomo, esfalerita aporta zinc y covelita en cobre (Figura 6.16).

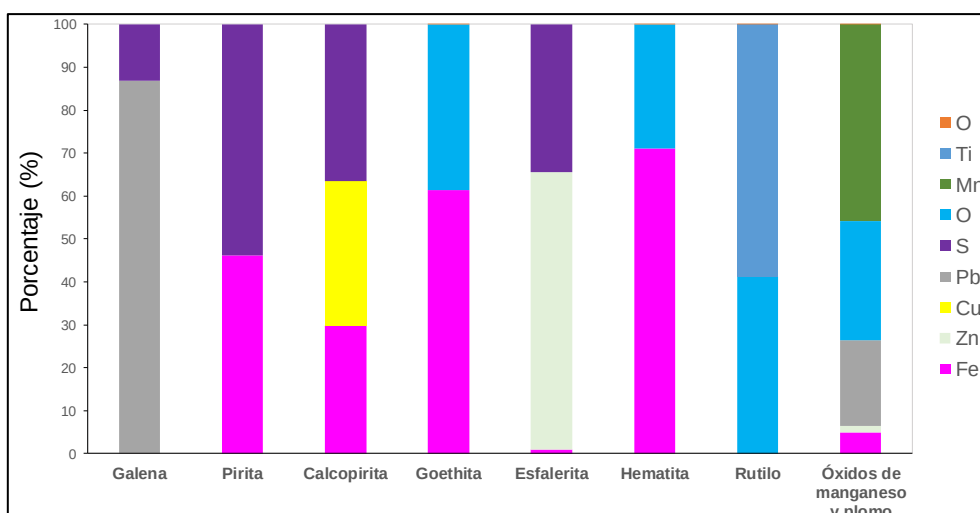
**Figura 6.17.** MEB en el material aledaño al Tajo Raúl Rojas

La muestra simple extraída del material aledaño al tajo Raúl Rojas (CMOxP15) poseen minerales que contienen mayor porcentaje de hierro (pirita, calcopirita, goethita, hematita y óxidos de manganeso y plomo); así como la galena aporta plomo y esfalerita aporta zinc (Figura 6.17).

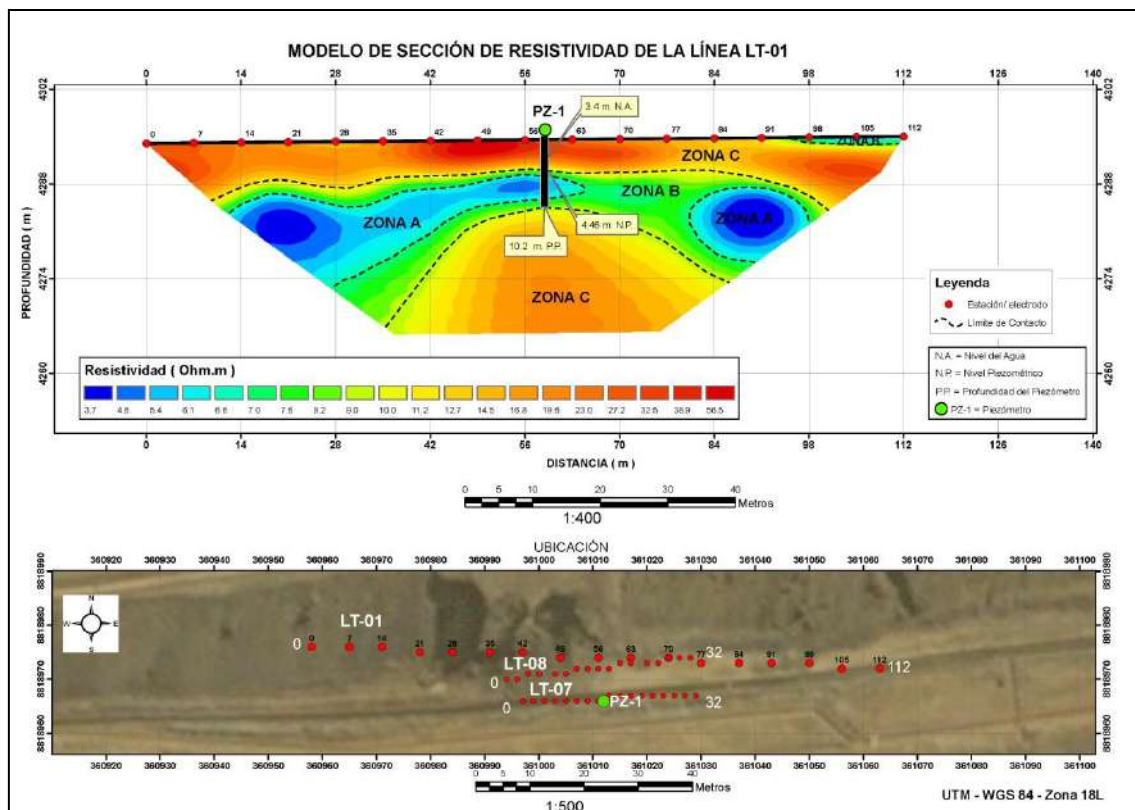
**Figura 6.18.** Línea de tomografía de resistividad eléctrica LT-01

relacionado a la presencia de roca alterada/fracturada rellena de arcillas saturadas, ubicado entre las estaciones 4 y 24 a profundidades de 6 metros aproximadamente, que probablemente también estarían asociados a la presencia de lixiviados y soluciones diluidas de sales mineralizadas usualmente con resistividades menores a 15 Ohm.m (Reynolds, 2011; Gasulla 1999), además, entre las estaciones 2 y 6 cercano a la superficie corresponde a un material no consolidado y saturado, con mayor susceptibilidad a ser erosionado por el agua. La zona B presentó resistividades de 5,7 a 18 Ohm.m, corresponde a material de relleno con cierta homogeneidad horizontal con fragmentos de composición variable. Y la zona C relacionado principalmente por gravas y arenas con resistividades de 19 a 54,4 Ohm.m, además, esta zona está asociado a la presencia de agua que fue validado por el piezómetro PZ-1 (nivel de agua a 3.4 metros de la superficie).

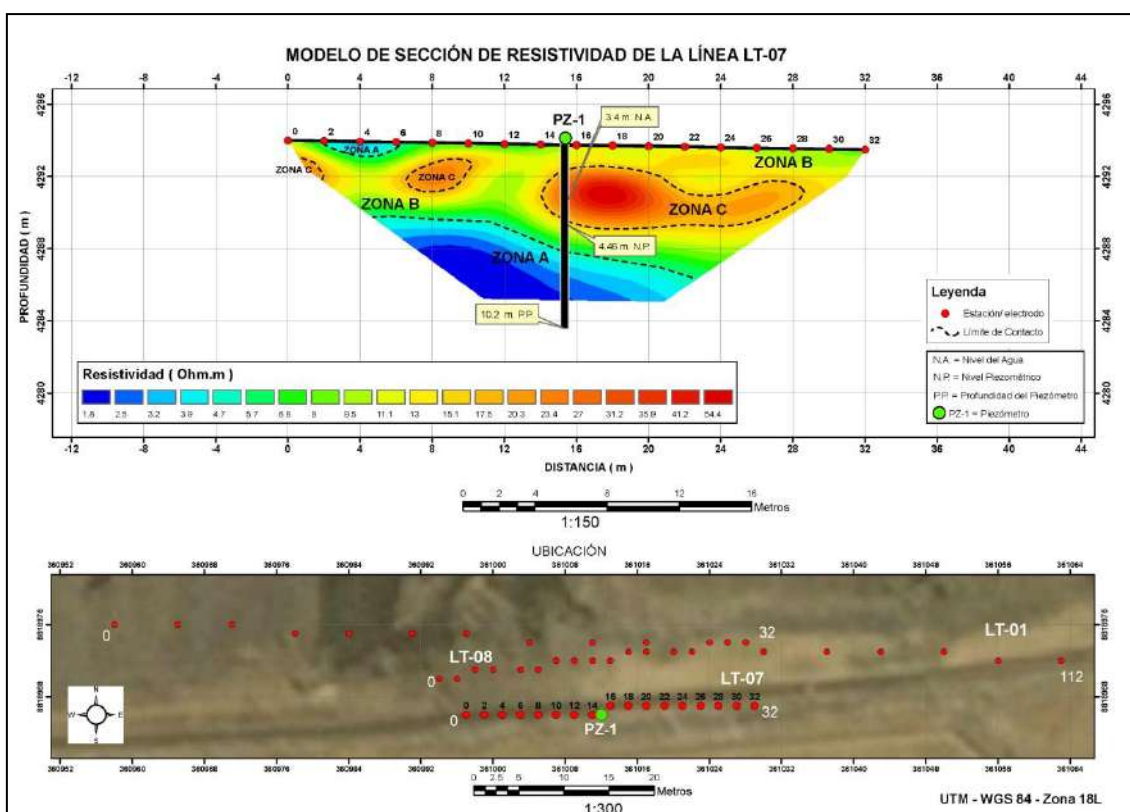
**Figura 6.19.** Línea de tomografía de resistividad eléctrica LT-07

En la sección de la línea de tomografía de resistividad eléctrica LT-07 (Figura 6.19) se determinó tres zonas (A, B y C). La zona A presentó resistividades de 1,8 a 5,6 Ohm.m.

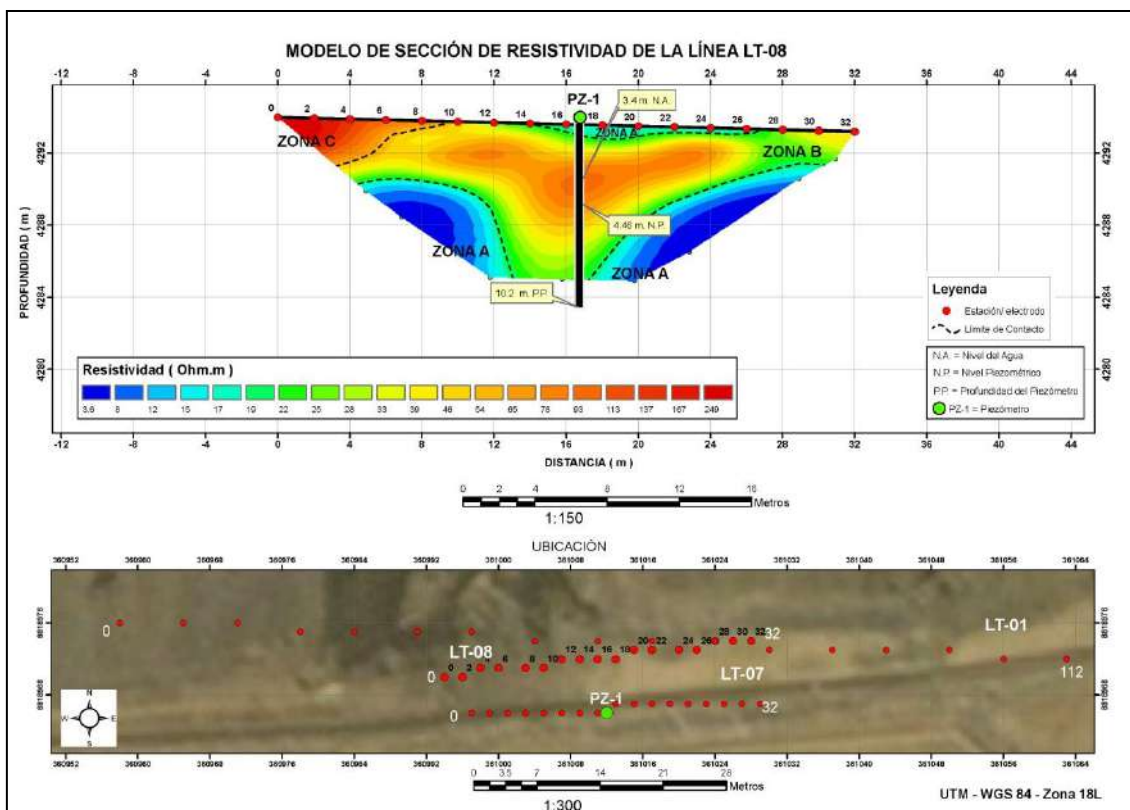
Figura 6.20. Línea de tomografía de resistividad eléctrica LT-08

En la sección de la línea de tomografía de resistividad eléctrica LT-08 (Figura 6.20) se determinó tres zonas (A, B y C). La zona A presentó resistividades de 3,6 a 18 Ohm.m, relacionado a la presencia de roca alterada/fracturada rellena de arcillas saturadas ubicado entre las estaciones 4 y 14, 18 y 32 (a 5 metros en profundidad aproximadamente). La zona B se caracterizó con resistividades de 19 a 92 Ohm.m correspondería a material de relleno con cierta homogeneidad horizontal con fragmentos de composición variable, además, entre el rango de 45 a 60 Ohm.m estaría asociado a la presencia de agua que fue validado por el piezómetro PZ-1 (nivel de agua a 3,4 metros de la superficie). Y la zona C está relacionado

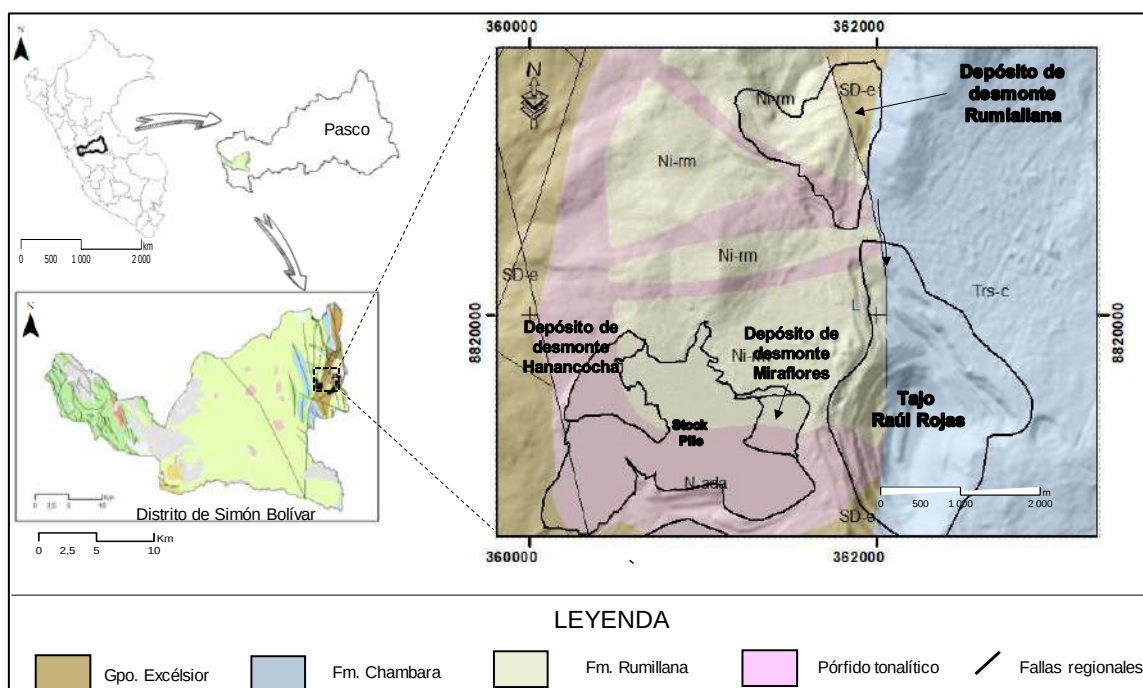
**Figura 6.21.** Ubicación y geología regional del área de estudio

El área de estudio se localiza al oeste del distrito de Simón Bolívar, provincia y departamento de Pasco, correspondiente a la UF Cerro de Pasco (Figura 6.21).

La geología regional se encuentra representada por formaciones del Paleozóico (Grupo Excélsior) que se encuentran en discordancia angular con las secuencias continentales terciarias (Formación Chambara) formadas en un régimen tectónico compresivo, según el cuadrángulo 22k (Ingemmet, 2011).

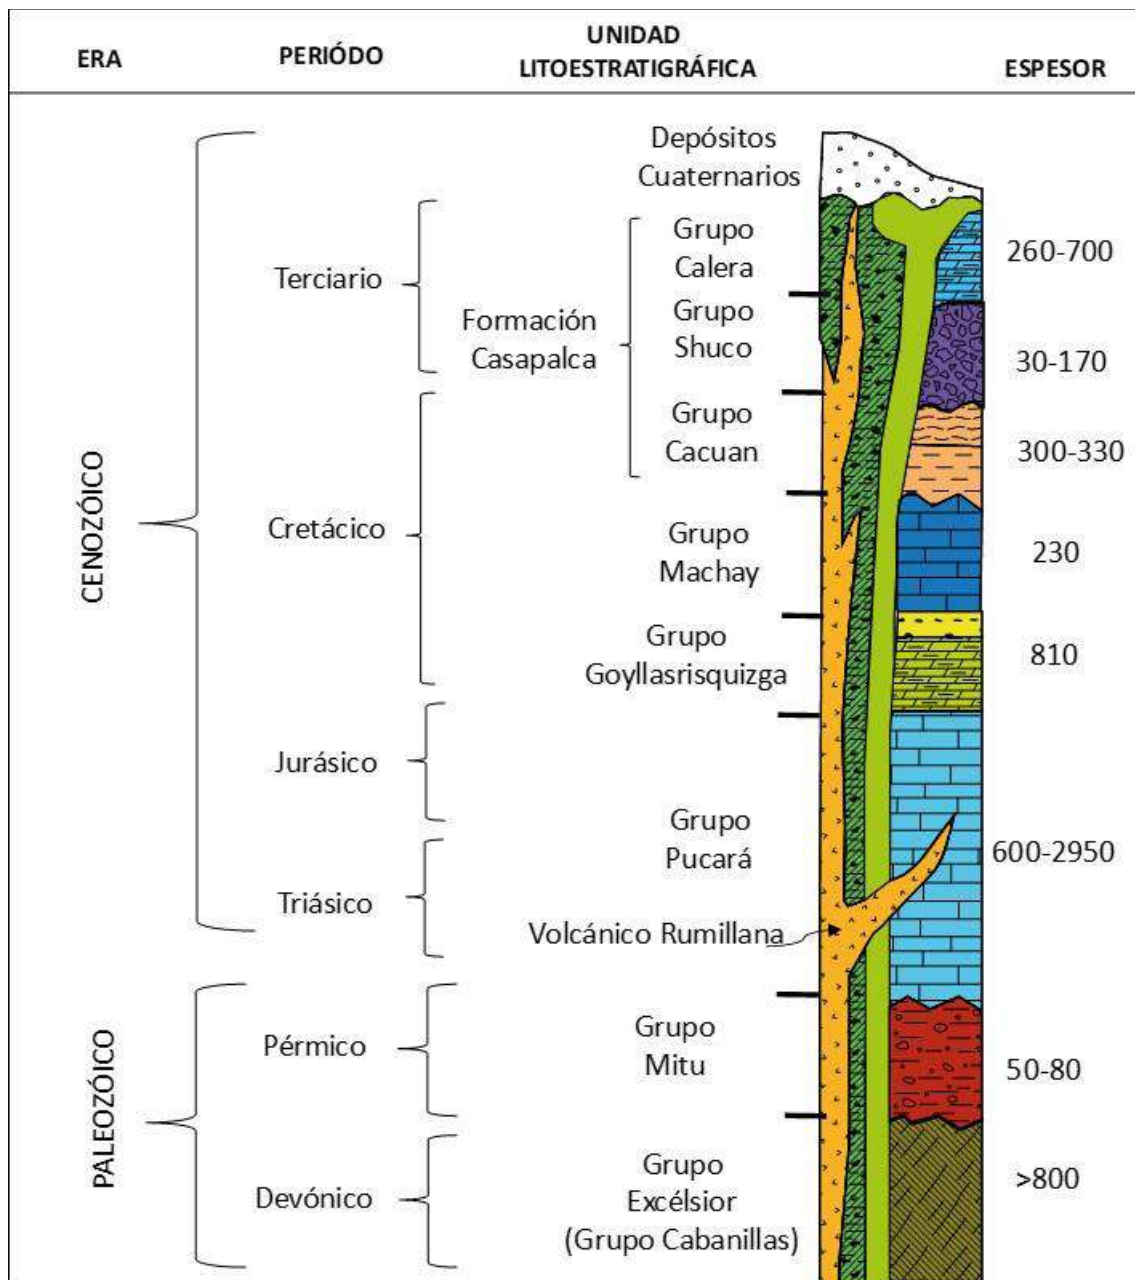
**Figura 6.22.** Columna estratigráfica que muestra las unidades litoestratigráficas en el ámbito de la UF Cerro de Pasco

Tal como se muestra en la Figura 6.22 estratigráficamente en el área de estudio, se encuentran aflorantes el volcánico Rumillana y grupo Excelsior (Cabanillas) con potencias de mayores a 800 metros.

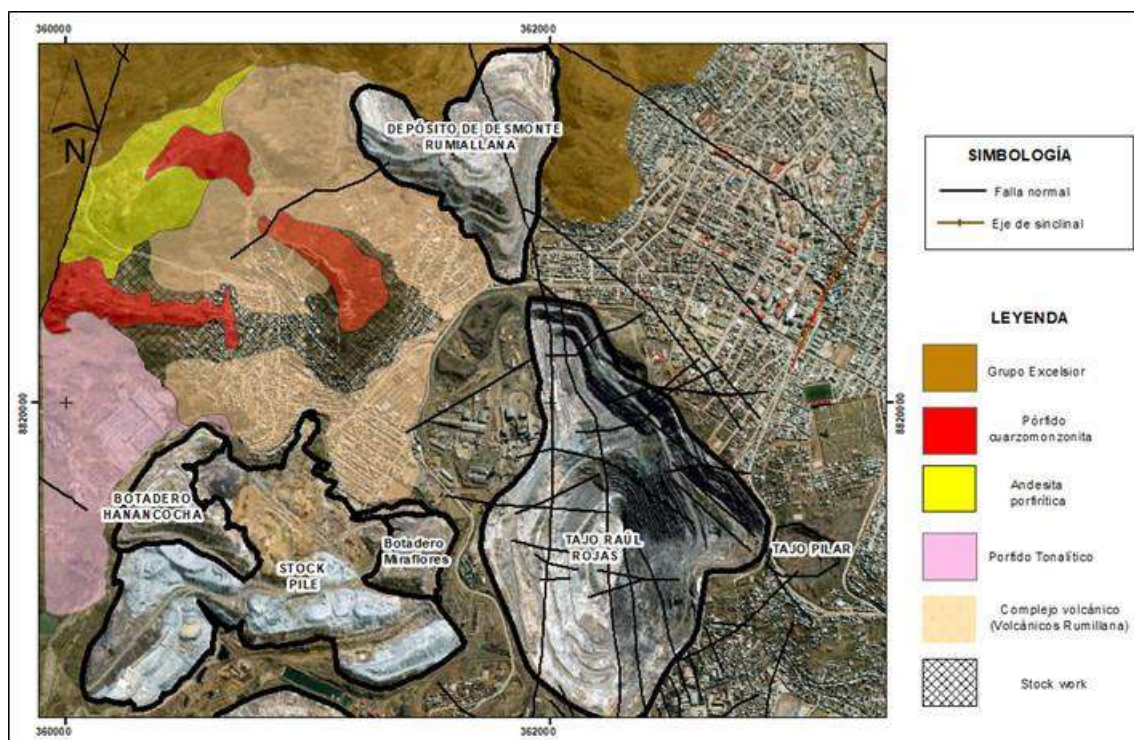
**Figura 6.23.** Plano geológico local de UF Cerro de Pasco

En la Figura 6.23 se aprecia a los volcánicos Rumillana, pórfido cuarzomonzonítico, andesita porfirítica, pórfido tonalítico que se encuentran ubicados en el área de influencia del depósito de desmonte Rumillana, Hanancocha, Miraflores, stock Pile y tajo Raúl Rojas.

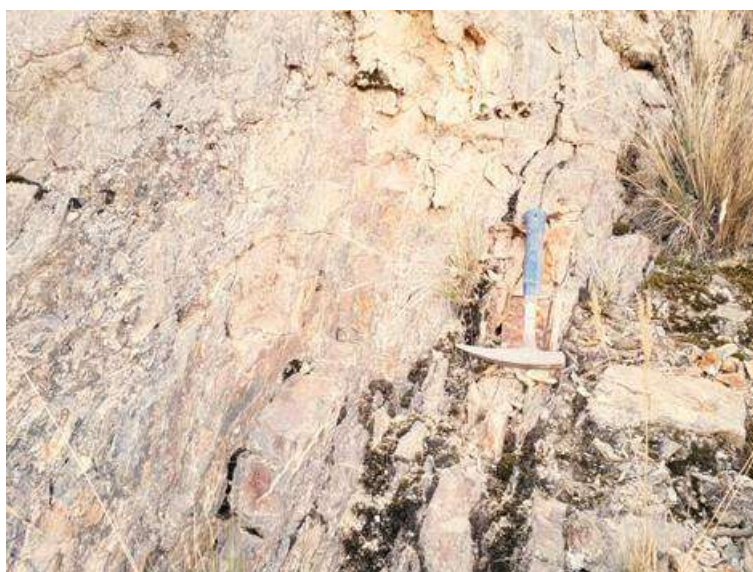
**Figura 6.24.** Afloramiento de pizarras/filitas en el ámbito de influencia de la Planta de Óxidos

Las pizarras/filitas afloran en el ámbito de influencia de UF Cerro de Pasco, son de coloración parda clara a oscura. Además, la coloración que adopta esta litología depende en gran medida de los cristales de micas presentes y se torna amarillento por la presencia de óxidos de hierro superficiales en las diaclasas (Figura 6.24).

Los planos de foliación son milimétricos y ocasionalmente se observan bandeamientos masivos planares que reflejan su estructura interna.

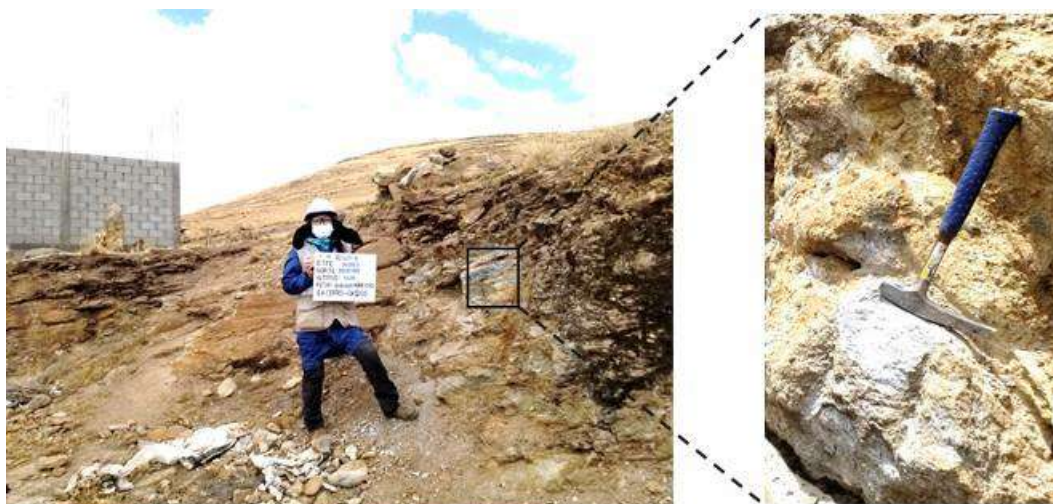
**Figura 6.25.** Volcánico Rumillana que aflora al este del depósito de desmonte Rumiallana

Los residuos volcánicos Rumillana, se encuentra conformadas por domos de lavas tonalita, dacita y tobas que forma parcialmente de un *stock work*<sup>27</sup>. Además, existen una gran cantidad de discontinuidades morfológicas que se encuentran rellenas por óxidos de hierro (Figura 6.25).

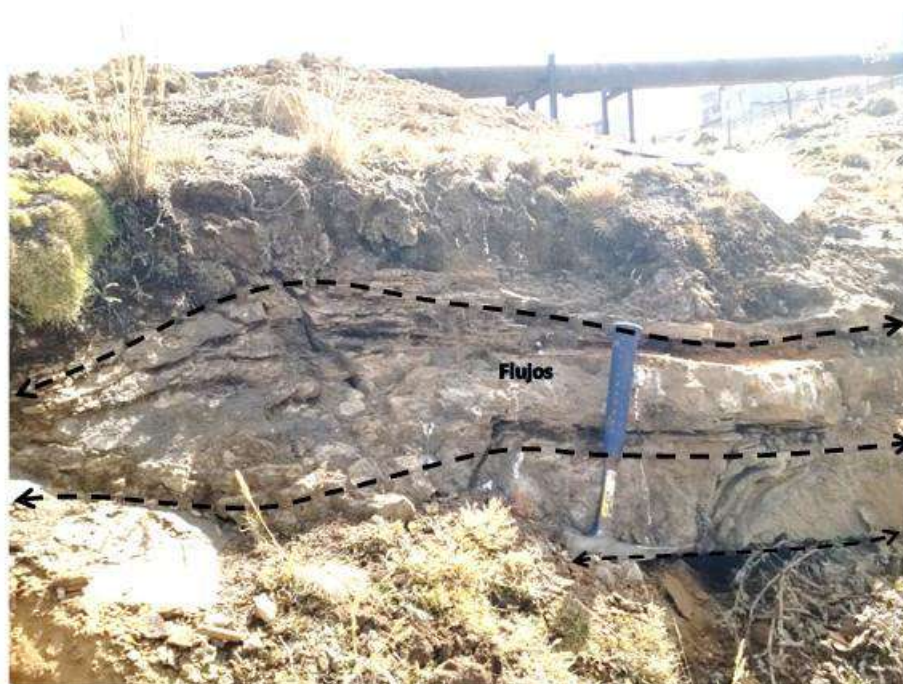
**Figura 6.26.** volcánico Rumillana con presencia de flujos que se asemejan a estratificación que aflora al norte del Stock Pile

Estos depósitos volcánicos, son materiales sueltos a parcialmente consolidados, porosas en matriz y ocasionalmente presentan flujos que se asemejan a una estratificación relativamente gruesa, tal como se puede observar en la Figura 6.26.

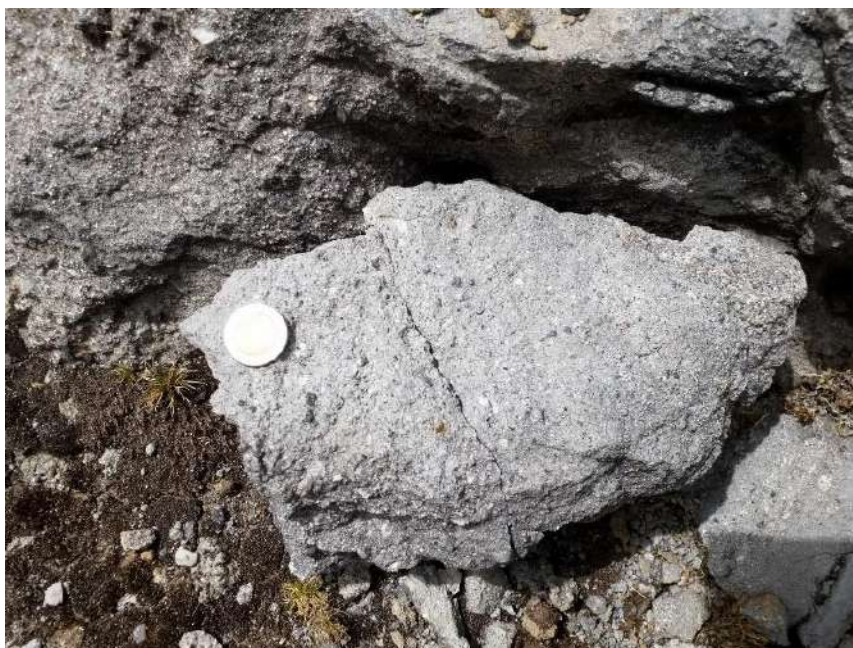
**Figura 6.27.** Pórfido cuarzomonzonita que aflora hacia el norte del Stock pile y oeste del depósito de desmonte Rumiallana

Esta roca aflora de manera aislada intruyendo a los depósitos volcánicos Rumiallana hacia el norte del Stock pile y oeste del depósito de desmonte Rumiallana. Esta litología es de coloración blanquecina en roca fresca y amarillenta por intemperismo, textura porfírica, grano grueso y posee óxidos de hierro en la matriz y planos de fractura.

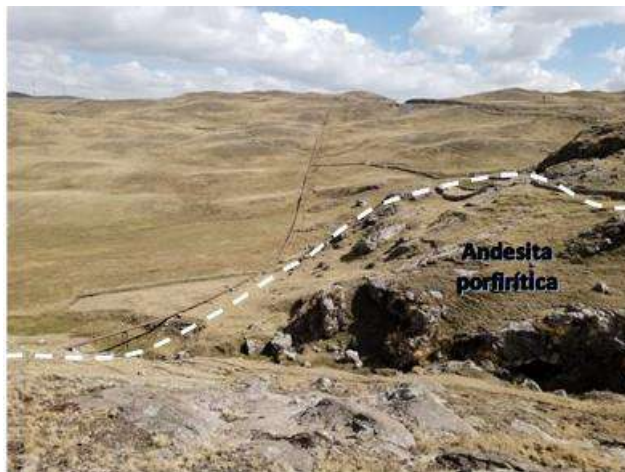
**Figura 6.28.** Andesita porfirítica que aflora hacia el norte del Stock pile y este del depósito de desmonte Rumiallana

Esta litología tiene una coloración gris, matriz fina a gruesa y presenta óxidos de hierro en la matriz y presencia de piroxenos. Afloran hacia noroeste del tajo Raúl Rojas.

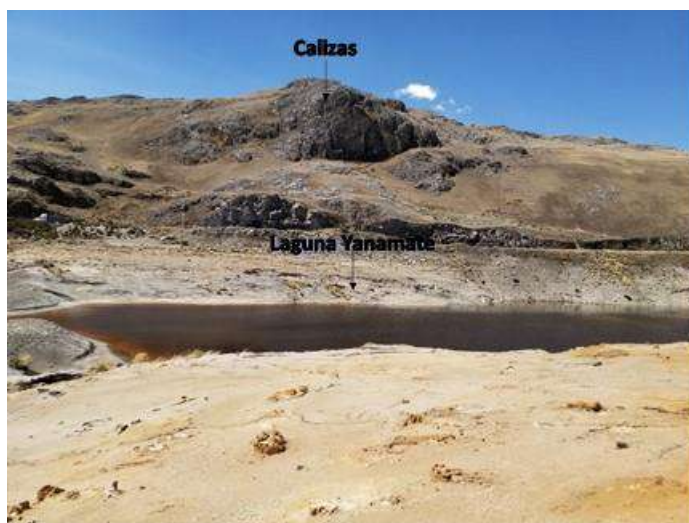
**Figura 6.29.** Caliza que aflora en el ámbito de influencia de la laguna Yanamate

Esta litología se encuentra aflorando en el ámbito de influencia de la laguna Yanamate. Son de coloración gris, con presencia de fracturamiento polidireccional, ocasionalmente poseen óxidos de hierro en fracturas y sus estratos son de potencias menores a 50 cm.

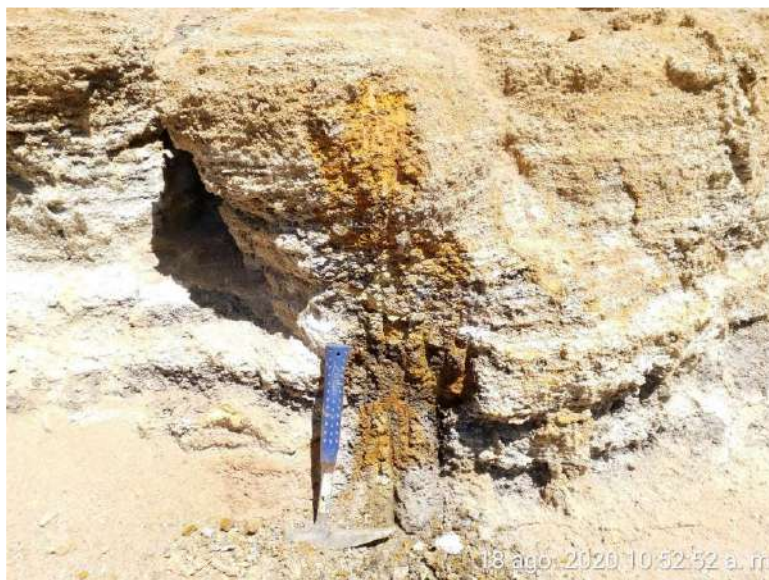
**Figura 6.30.** Depósitos lacustres en el ámbito de influencia de la laguna Yanamate

Existen relictos de depósitos lacustres de la laguna Yanamate, que se muestran en la Figura 6-30, cuya disposición estratigráfica contiene óxidos de hierro a lo largo del su desplazamiento.

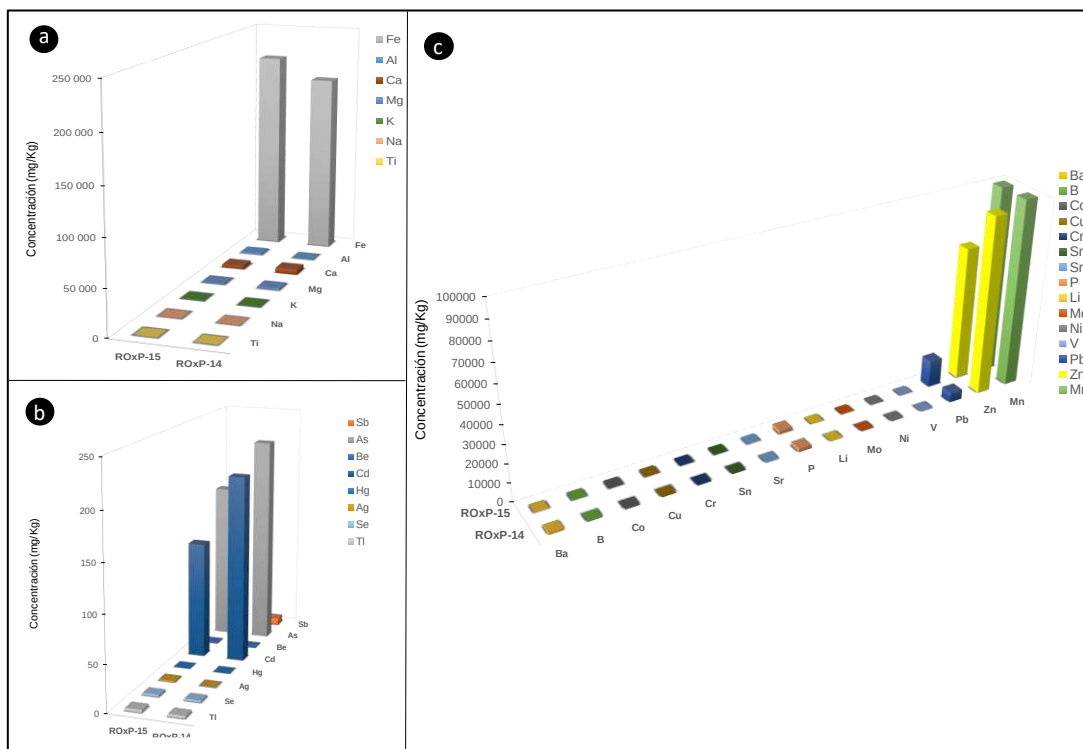
**Figura 6.31.** Metales totales en el ámbito de la Planta de Óxidos **a)** elementos mayores **b)** elementos menores **c)** elementos traza

En el tajo Pilar la muestra extraída ROxP-15 y ROxP-14, muestran una mayor concentración de hierro en comparación a los demás elementos mayores (Figura 6.31a). En cuanto a los elementos menores, existe mayor predominancia de arsénico y cadmio que los demás metales (Figura 6.31b); en tanto que los elementos traza se encuentran representados por el manganeso, zinc y plomo en comparación a los otros analitos (Figura 6.31c). Cabe precisar, que los metales que no se muestran en las gráficas se encuentran por debajo del límite de detección de laboratorio.

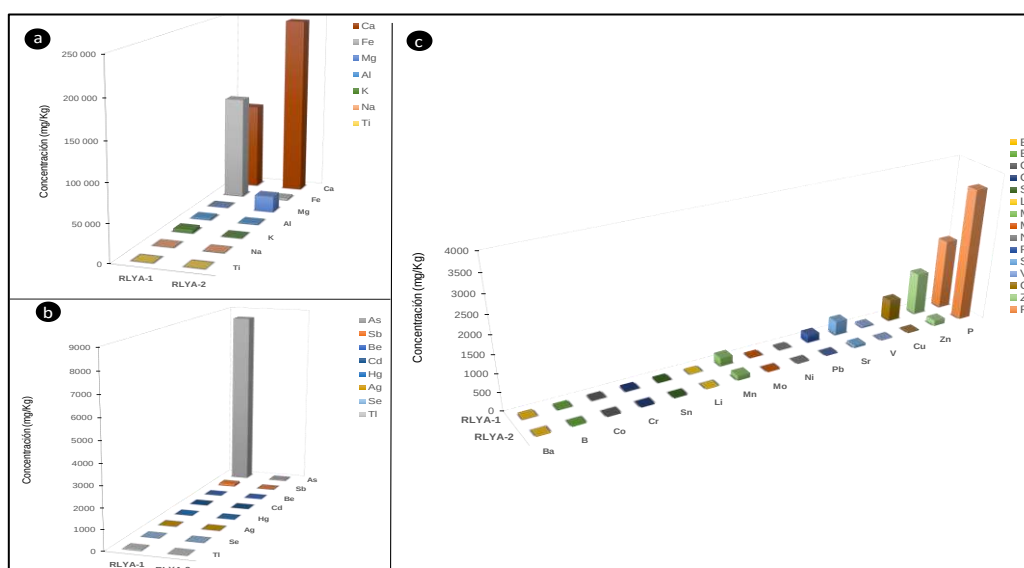
**Figura 6.32.** Metales totales en el ámbito de laguna Yanamate **a)** elementos mayores **b)** elementos menores **c)** elementos traza

En el ámbito de la laguna Yanamate la muestra extraída RLYA-1 y RLY-2, muestran una mayor concentración de calcio y hierro en comparación a los demás elementos mayores (Figura 6.32a). En cuanto a los elementos menores, existe mayor predominancia de arsénico que los demás metales (Figura 6.32b); en tanto que los elementos traza se encuentran representados por el fósforo, zinc y cobre en comparación a los otros analitos (Figura 6.32c). Cabe precisar, que los metales que no se muestran en las gráficas se encuentran por debajo del límite de detección de laboratorio.

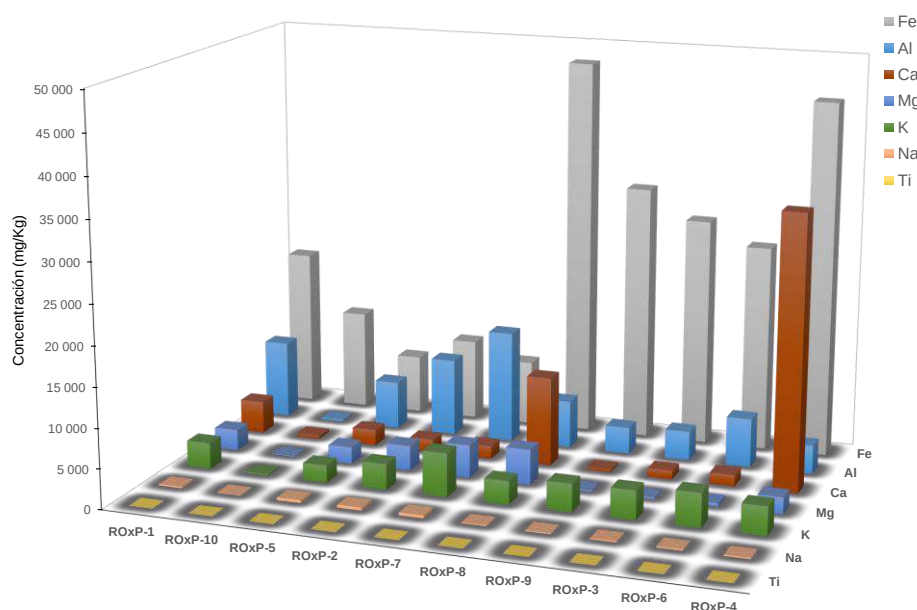
**Figura 6.33.** Metales totales en la UF Cerro de Pasco para los elementos mayores

En el ámbito de la UF Cerro de Pasco las rocas, muestran una mayor concentración de calcio y hierro en comparación a los demás elementos mayores (Figura 6.33). En cuanto a los elementos menores, existe mayor predominancia de arsénico que los demás metales (Figura 6.34); en tanto que los elementos traza se encuentran representados por el fósforo, zinc y cobre en comparación a los otros analitos (Figura 6.35). Cabe precisar, que los metales que no se muestran en las gráficas se encuentran por debajo del límite de detección de laboratorio.

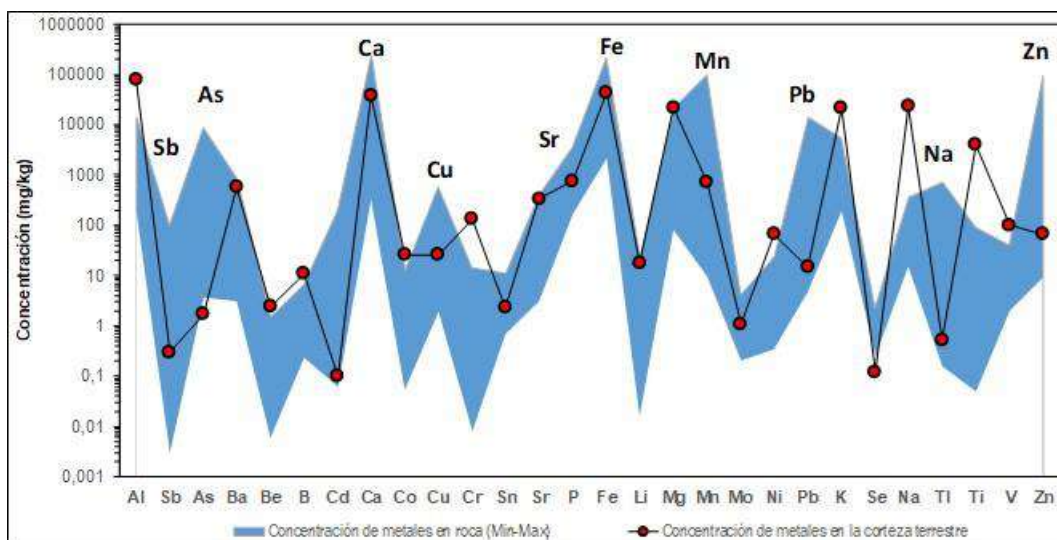
**Figura 6.36.** Comparación de las concentraciones de elementos mayores, menores y traza de las muestras ROxP-1 a ROxP-15 y RLYA-1 y RLYA-2 comparados con los valores de corteza continental propuesta por Wedepohl (1984)

Las concentraciones de metales totales en las muestras de ROxP-1 a ROxP-15 y RLYA-1 y RLYA-2 comparadas con concentraciones de metales de la corteza terrestre (Wedepohl, 1984), muestran una tendencia de concentración similar. Sin embargo, existen elementos que sobrepasan estos valores como, antimonio, arsénico, cadmio, calcio, plomo, selenio y zinc.

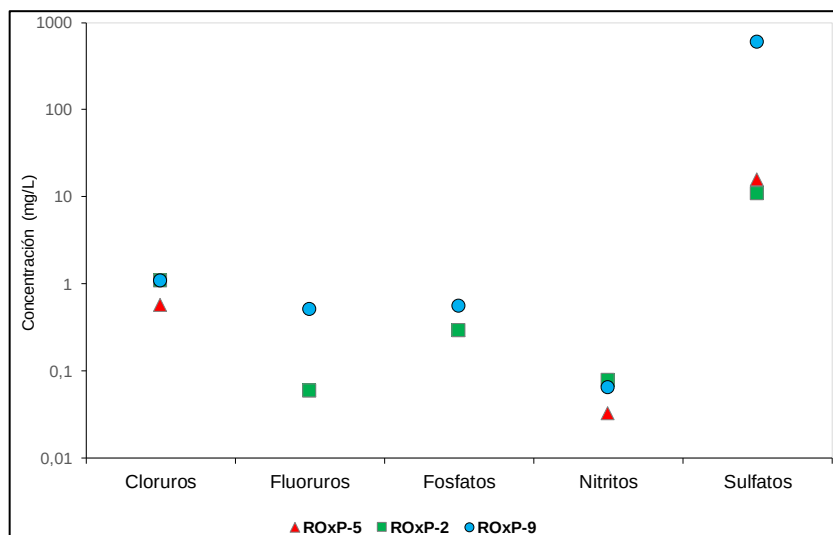
**Figura 6.37.** Shake Flask aniones en ROxP-5, ROxP2 y ROxP9

Las muestras ROxP-5, ROxP-2, ROxP9 muestran una mayor movilidad de anión sulfatos en comparación a cloruros, nitratos, fluoruros y nitritos (Figura 6.37). Según la prueba shake Flask metales en estas muestras muestran una mayor movilidad de i) aluminio dentro de los elementos mayores (Figura 6.38a), ii) arsénico, berilio, cadmio, litio, antimonio dentro de los elementos menores (Figura 6.38b) iii) zinc y manganeso dentro de los elementos traza (Figura 6.38c). Cabe precisar, que los metales que no se muestran en las gráficas se encuentran por debajo del límite de detección de laboratorio.

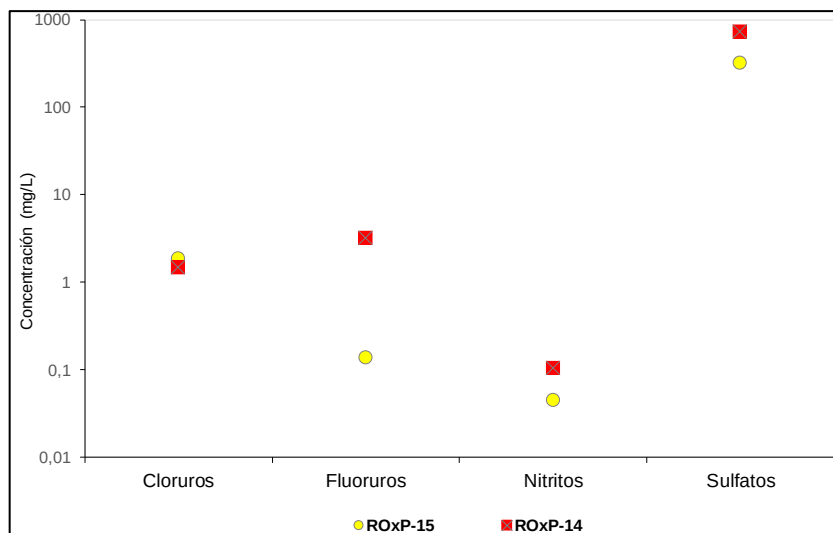
**Figura 6.39.** Shake Flask aniones en ROxP-15 y ROxP14

Las muestras ROxP-15 y ROxP-14 muestran una mayor movilidad de anión sulfatos en comparación a cloruros, nitratos, fluoruros y nitritos (Figura 6.39). Según la prueba shake Flask metales en estas muestras muestran una mayor movilidad de i) aluminio dentro de los elementos mayores (Figura 6.40a), ii) arsénico, berilio, cadmio, litio, antimonio dentro de los

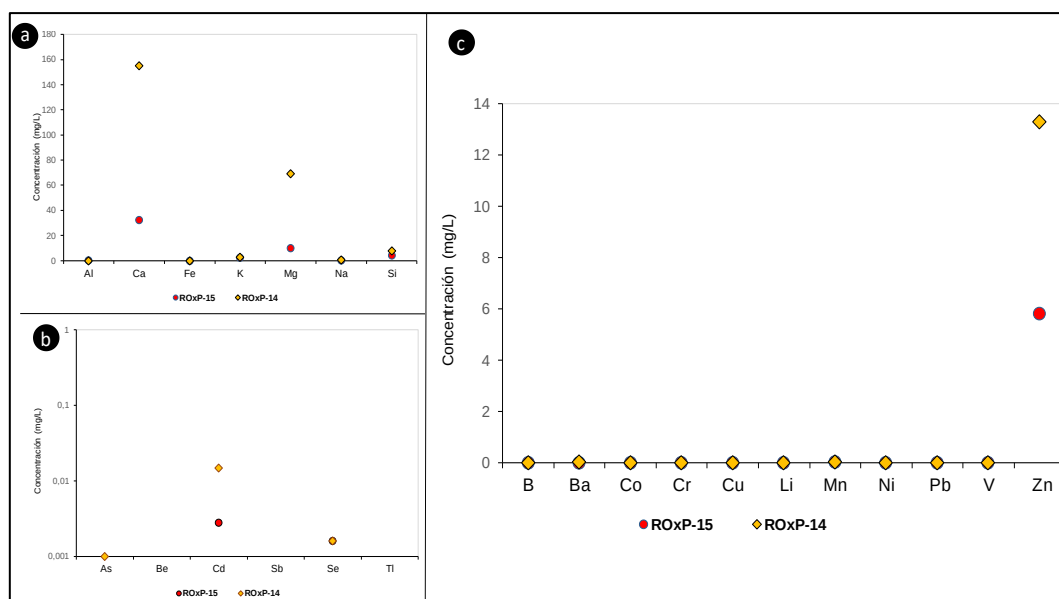
**Figura 6.40.** Shake Flask metales en las muestras ROxP-15 y ROxP-14

elementos menores (Figura 6.40b) iii) zinc y manganeso dentro de los elementos traza (Figura 6.40c). Cabe precisar, que los metales que no se muestran en las gráficas se encuentran por debajo del límite de detección de laboratorio.

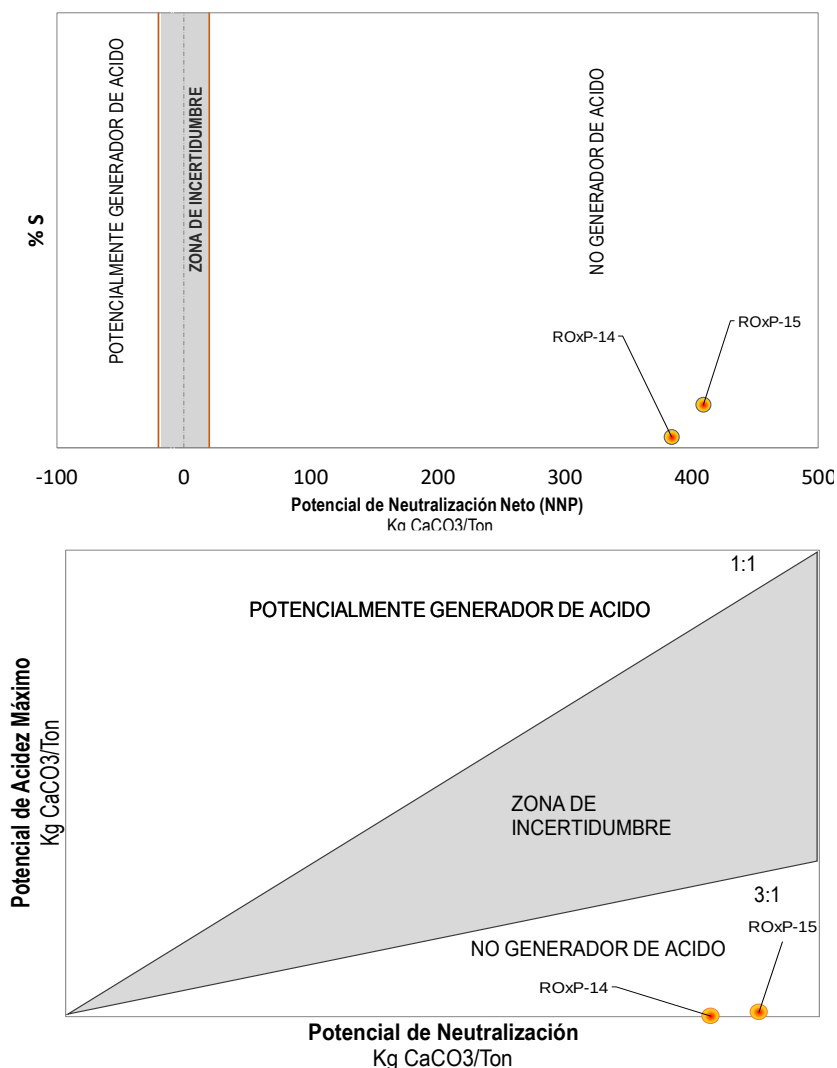
**Figura 6.41.** ABA en las muestras ROxP-14 y ROxP-15, según el primer y segundo criterio de evaluación

Según los resultados, las muestras extraídas en las muestras ROxP-14 y ROxP15 según el primer y segundo criterio para evaluar la prueba estática de balance ácido-base (ABA), son no potenciales generadores de acidez (Figura 6.41).
