**PERÚ**Ministerio  
del AmbienteOrganismo de Evaluación y  
Fiscalización Ambiental - OEFASTEC: Subdirección  
Técnica CientíficaDecenio de la Igualdad de Oportunidades para Mujeres y Hombres  
Año de la universalización de la salud

**INFORME N° 00255-2020-OEFA/DEAM-STEC**

**ASUNTO** : Evaluación ambiental de causalidad en el ámbito del depósito de desmonte Rumiallana, Miraflores, *stock piles*, tajo Raúl y polvorín, de la unidad fiscalizable Cerro de Pasco, en el 2020

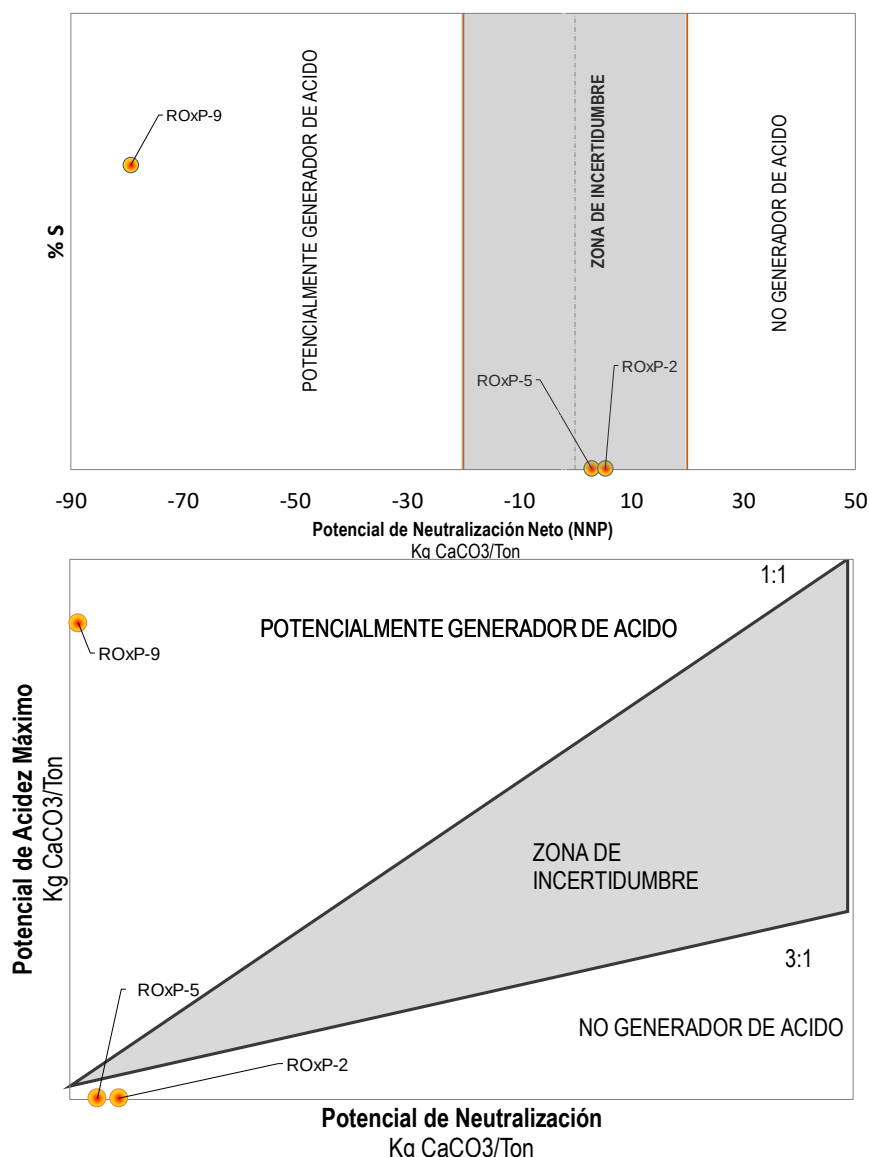
Según los resultados, las muestras extraídas en las muestras ROxP-5, ROxP-2 según el primer y segundo criterio para evaluar la prueba estática de balance ácido-base (ABA), son no potenciales generadores de acidez. En tanto que, ROxP-9 es potencial generador de ácido (Figura 6.42).

**Figura 6.42.** ABA en las muestras ROxP-5, ROxP-2 y ROxP-9, según el primer y segundo criterio de evaluación

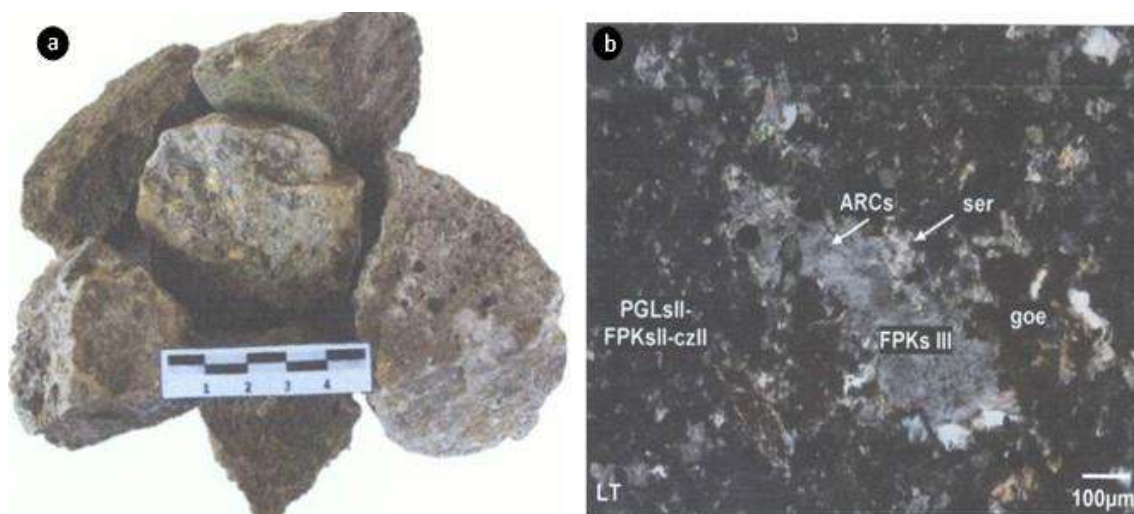
La muestra ROxP-1 corresponde a una roca pórfido cuarzomonzodiorítica, compacta, de textura porfirítica y color gris pardusco. Con fenocrístales de plagioclasas, cuarzo, feldespatos potásicos y ferromagnesianos (alterados por óxidos de hierro). Cuya matriz fina de textura granular posee escasa magnetita diseminada; además, se aprecian oquedades rellenas por agregados terrosos de óxidos de hierro.

**Figura 6.43.** Análisis mineralógico por microscopía óptica de la muestra ROxP-1 a) vista macroscópica b) vista microscópica de matriz granular de plagioclasas II, feldespatos potásicos II y cuarzo II, (PGLsII-FPKsII-czII). Con cavidades que han sido rellenadas por feldespatos potásicos III (FPKs III) alterados por sericita (ser) y arcillas (ARCs), con impregnaciones de goethita (goe)

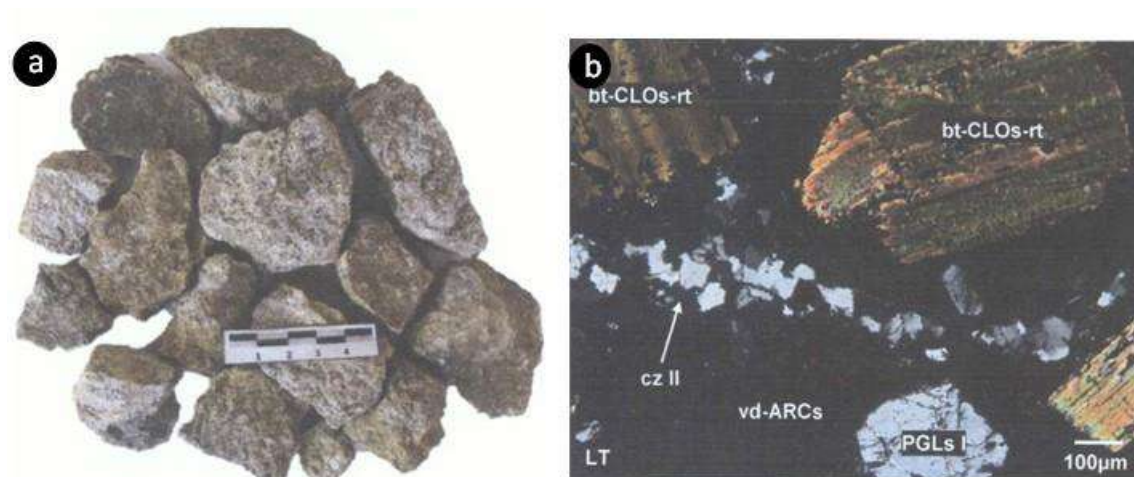
La muestra ROxP-2, corresponde a una roca andesítica porfírica compacta, de textura porfírica y color gris parduzco. Presenta fenocristales de plagioclasas, ferromagnesianos (biotita y anfíboles) y escaso cuarzo. En matriz de vidrio ligeramente argilizado. Por zonas con ligeras impregnaciones de óxidos de hierro. Además, presenta pequeños cristales de magnetita diseminados.

**Figura 6.44.** Análisis mineralógico por microscopía óptica de la muestra ROxP-2 a) vista macroscópica y b) vista microscópica de fenocristales de plagioclasas I (PGLs I) y de biotita alterados por cloritas y rutilo (btCLOs-rt). En una matriz de vidrio alterado por arcillas (vd-ARGs). Además, se aprecian finas venillas cortas rellenas por agregados de cristales de cuarzo II

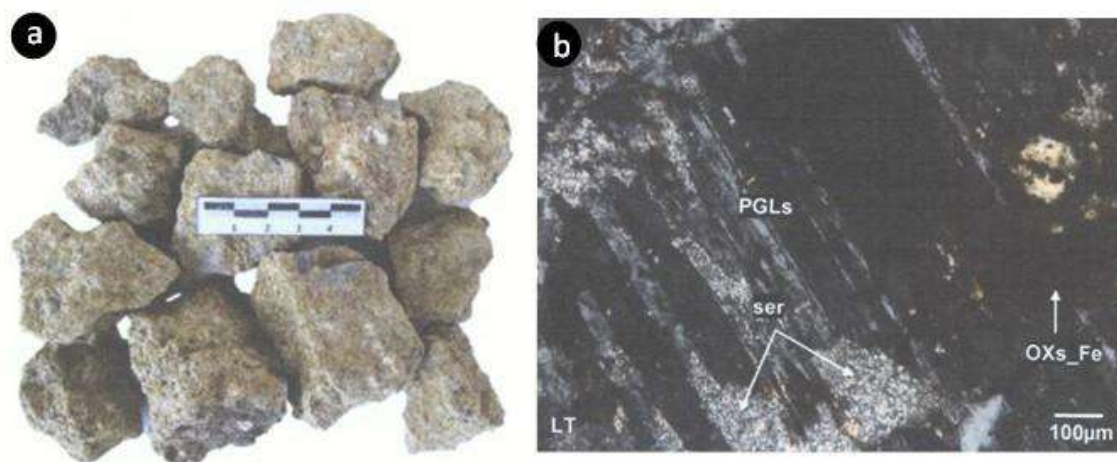
La muestra ROxP-3, corresponde a una toba litocristalina, de textura fragmenta, compacta y de color gris parduzco. Presenta fragmentos líticos con formas subredondeadas a irregulares; también fragmentos de cristales de feldespatos y cuarzo. En una matriz fina que se encuentra impregnada por óxidos de hierro. Además, pequeños cristales de pirita diseminados.

**Figura 6.45.** Análisis mineralógico por microscopía óptica de la muestra ROxP-3 a) vista macroscópica y b) vista microscópica de fragmentos de cristales de plagioclasas (PGLs) alterados por agregados de sericita (ser) y con impregnaciones de óxidos de hierro (OXs\_Fe).

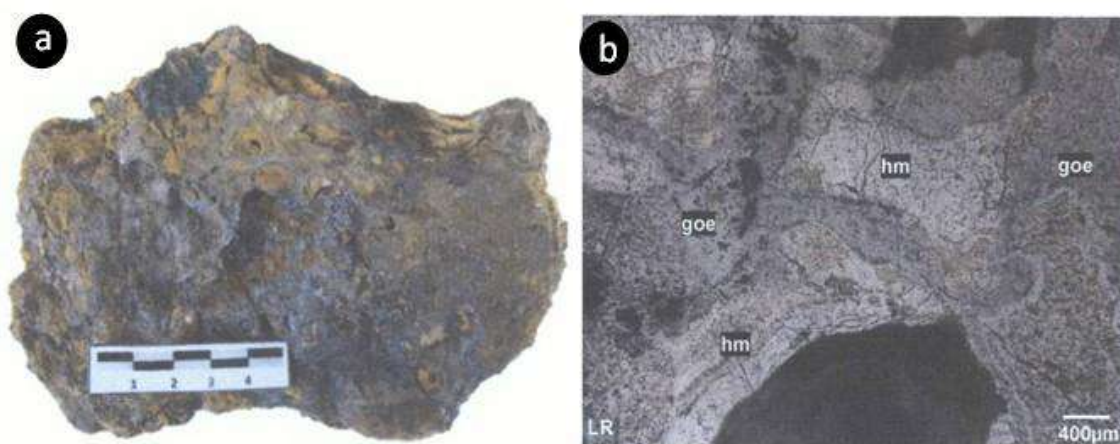
**Figura 6.46.** Análisis mineralógico por microscopía óptica de la muestra ROxP-14 a) vista macroscópica y b) vista microscópica de agregados irregulares a masivos de goethita (goe) con hematita (hm) que han invadido algunos sectores de la roca.

La muestra ROxP-14, corresponde a una toba de cristales invadida por goethita y hematita en venas y fracturas. Posee una matriz de textura fragmental, compacta y de color gris, por sectores con tonos parduscos amarillentos. Con diminutos fragmentos de cristales de cuarzo diseminados en una matriz alterada e invadida por agregados de goethita, hematita y agregados terrosos de óxidos de hierro.

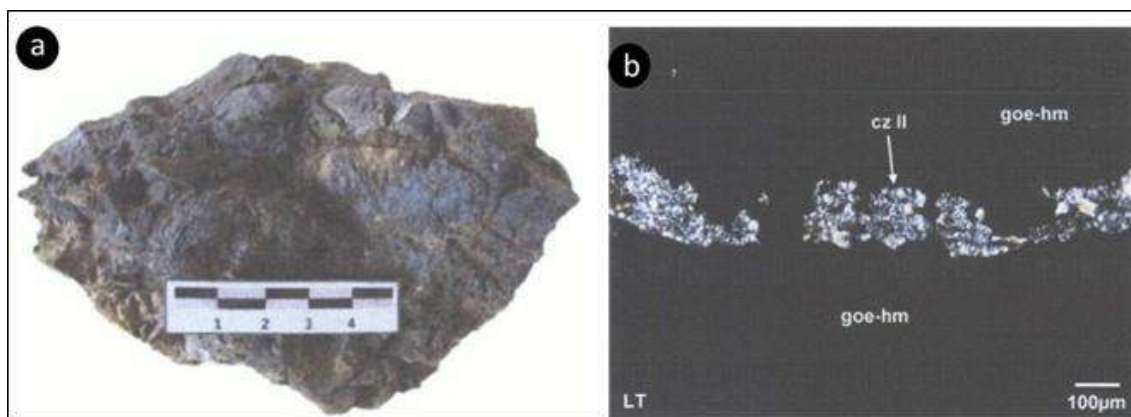
La muestra ROxP-15, corresponde a una toba de cristales, compacta, de textura fragmental y de color gris oscuro. Se observan diminutos cristales de cuarzo en una matriz alterada e impregnada por óxidos de hierro. Además, presenta venas y fracturas rellenas por agregados de goethita y hematita que le dan a la roca un aspecto brechoide. Con escasa pirita como relleno de finas venillas cortas.

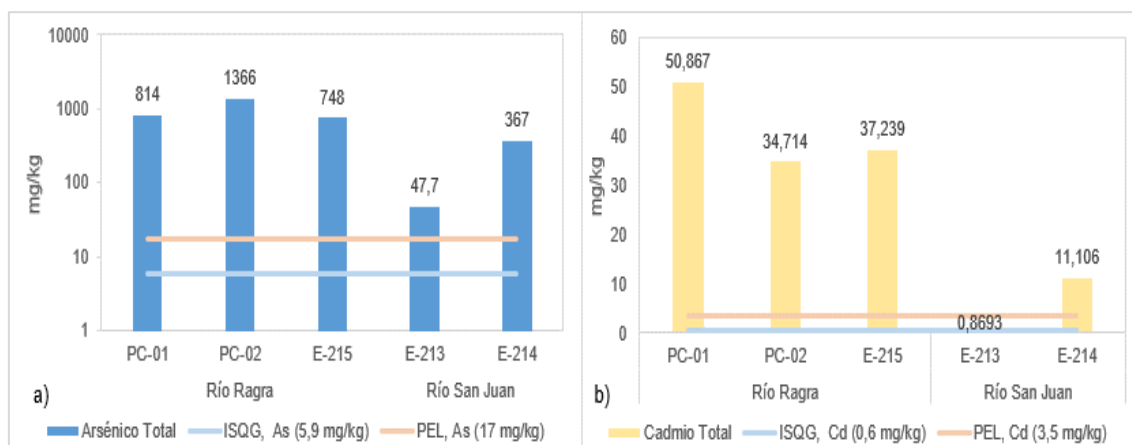
De los resultados de laboratorio de las muestras analizadas, las concentraciones de arsénico, cadmio, cobre, mercurio, plomo y zinc registradas superaron los valores ISGQ y PEL de la guía canadiense en los puntos PC-01, PC-02 y E-215 en el río Ragra; así mismo, los puntos E-214 y E-213 del río San Juan excedieron las concentraciones de metales ya mencionados para los valores ISGQ y PEL de la guía canadiense, a excepción de los parámetros cadmio, arsénico y mercurio que sólo superaron los valores del ISQG. Además, se muestra las representaciones gráficas de los metales que superaron la guía canadiense desde la Figura 6.48 al 6.50.

**Figura 6.48.** Resultados de metales en sedimento, comparados referencialmente con los valores ISQG y PEL de la CEQG-SQG en a) arsénico y b) cadmio – agosto 2020

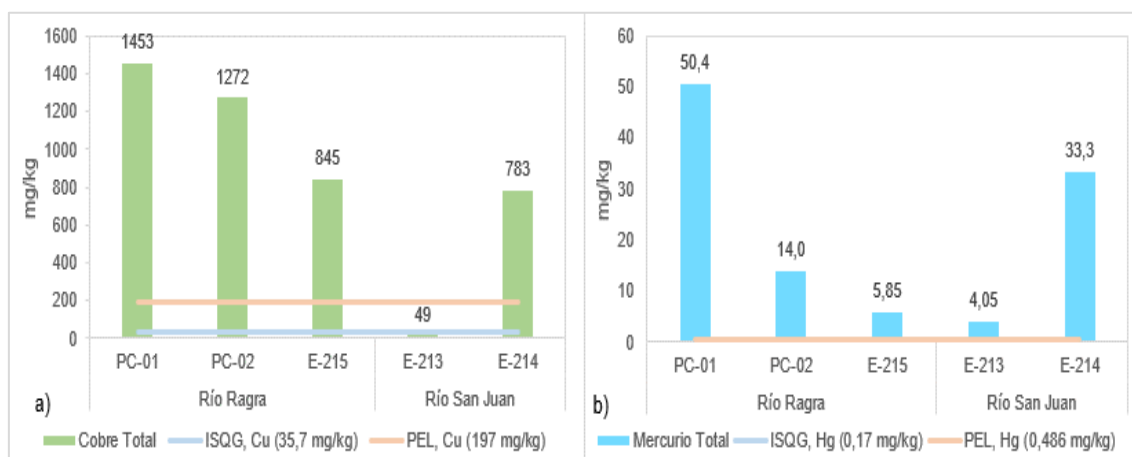
**Figura 6.49.** Resultados de metales en sedimento, comparados referencialmente con los valores ISQG y PEL de la CEQG-SQG en a) cobre y b) mercurio – agosto 2020

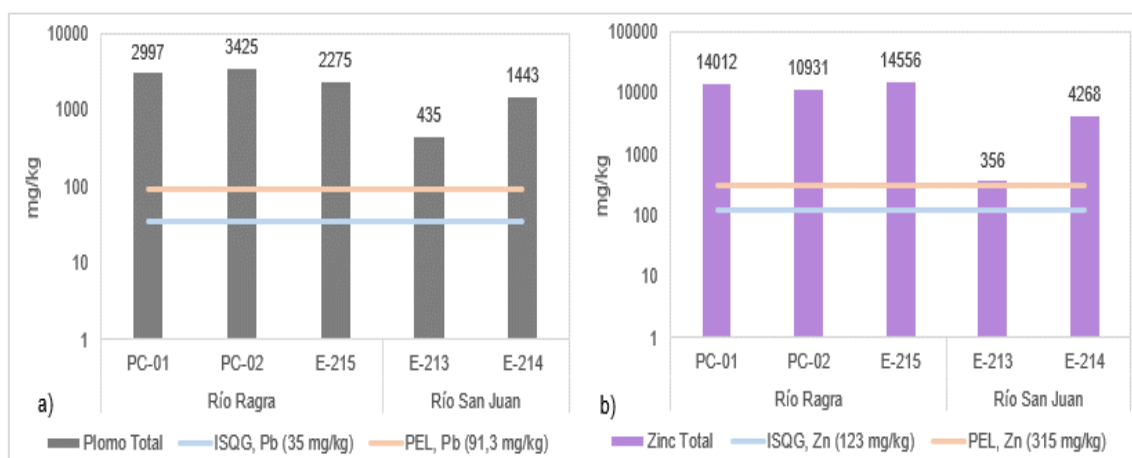
**Figura 6.50.** Resultados de metales en sedimento, comparados referencialmente con los valores ISQG y PEL de la CEQG-SQG en a) plomo y b) zinc – agosto 2020

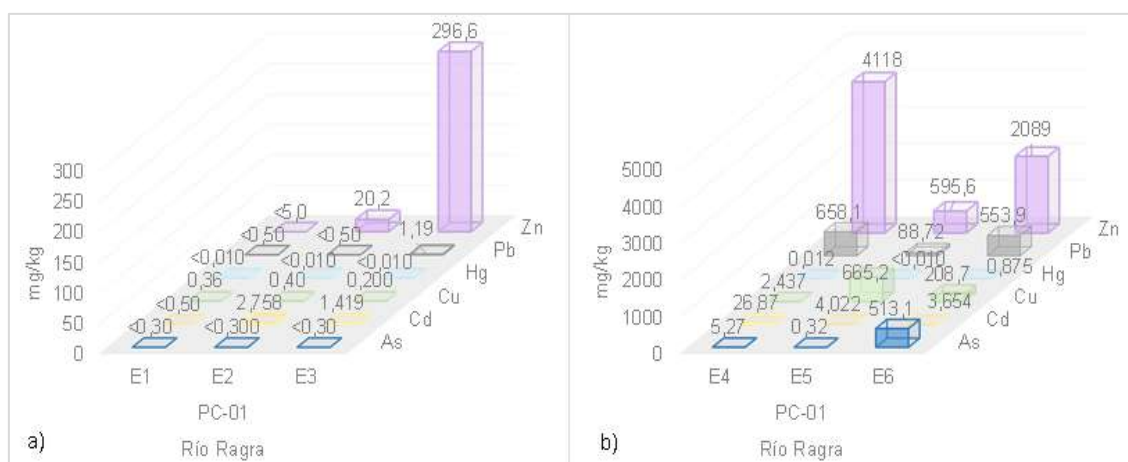
En las Figuras 6.51a y b del punto de muestreo PC-01(río Ragra), los mayores valores de concentración de metales se presentaron en zinc en la extracción 4; sin embargo, en la extracción 1 presentó un valor por debajo del límite de cuantificación. Cabe señalar que plomo y cadmio también registraron sus mayores concentraciones en la extracción 4 al igual que el zinc, al encontrarse en esta fase son fácilmente reducibles y ligados a óxidos de hierro. Respecto al arsénico y mercurio presentaron sus mayores valores de concentración en la extracción 6 en fase residual. Además, cobre registró su mayor valor de concentración en la extracción 5 y estaría ligado a materia orgánica.

**Figura 6.51.** Resultados de metales (arsénico, cadmio, cobre, mercurio, plomo y zinc) por extracción Tessier del punto PC-01 en a) extracciones E1, E2 y E3; y b) extracciones E4, E5 y E6 – agostos 2020

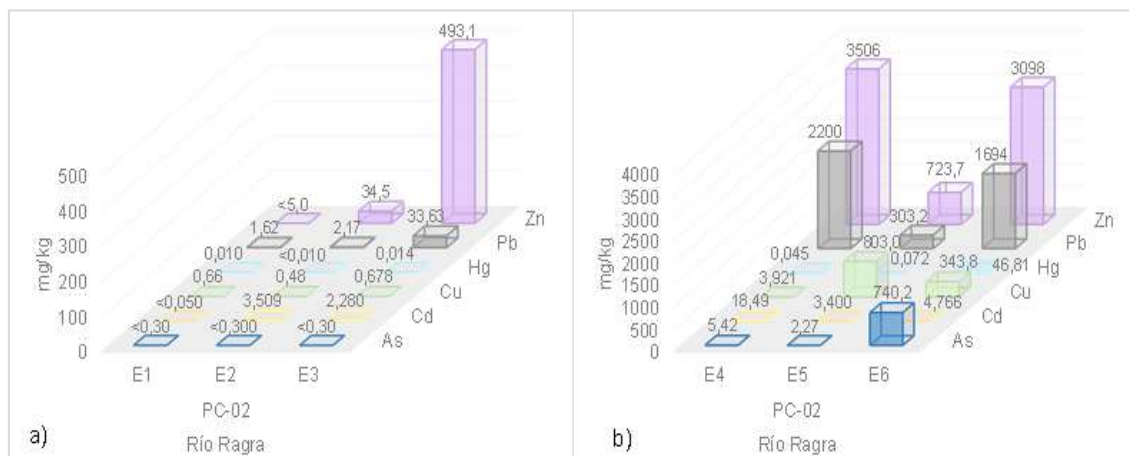
Asimismo, en las Figuras 6.52a y b del punto de muestreo PC-02 (río Ragra), los mayores valores de concentración de metales se presentaron en zinc en las extracciones 4; sin embargo, en la extracción 1 presentó un valor por debajo del límite de cuantificación. Cabe señalar que plomo y cadmio también registraron sus mayores concentraciones en la extracción 4 al igual que el zinc, al encontrarse en esta fase son fácilmente reducibles y ligados a óxidos de hierro. Respecto al arsénico y mercurio presentaron sus mayores valores de concentración en la extracción 5 en fase residual. Además, cobre registró su mayor valor de concentración en la extracción 5 y estaría ligado a materia orgánica.

**Figura 6.52.** Resultados de metales (arsénico, cadmio, cobre, mercurio, plomo y zinc) por extracción Tessier del punto PC-02 en a) extracciones E1, E2 y E3; y b) extracciones E4, E5 y E6 – agosto 2020

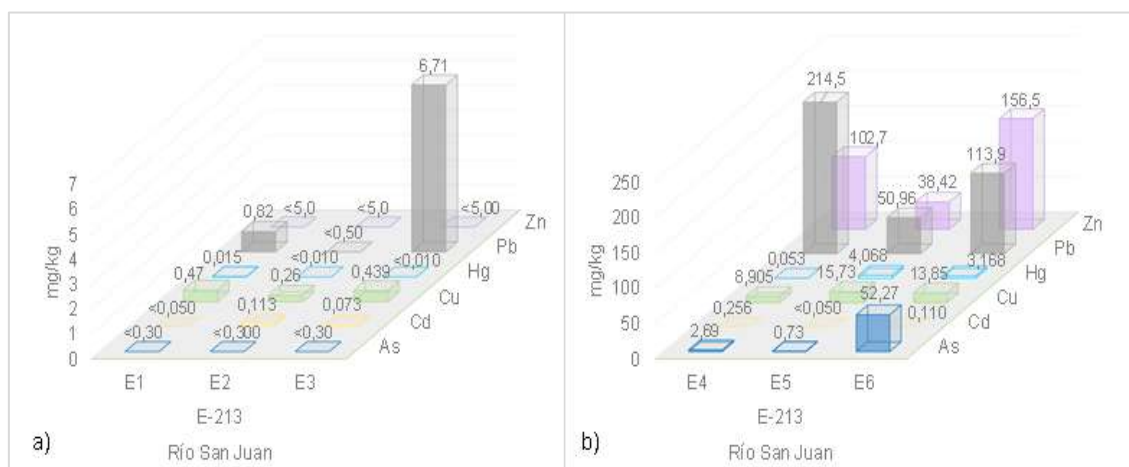
Por otra parte, en las Figuras 6.53a y b del punto de muestreo E-213 (río San Juan), los mayores valores de concentración de metales se presentaron en plomo en la extracción 4, además cadmio también presentó su mayor valor en dicha extracción, y al encontrarse en esta fase son fácilmente reducibles y ligados a óxidos de hierro. Asimismo, cadmio y mercurio presentaron sus mayores concentraciones en la extracción 5, en esta fase se encuentra ligado a materia orgánica. Respecto al arsénico y zinc, las mayores concentraciones se registraron en la extracción 6 en fase residual.

**Figura 6.53.** Resultados de metales (arsénico, cadmio, cobre, mercurio, plomo y zinc) por extracción Tessier del punto E-213 en a) extracciones E1, E2 y E3; y b) extracciones E4, E5 y E6 – agosto 2020

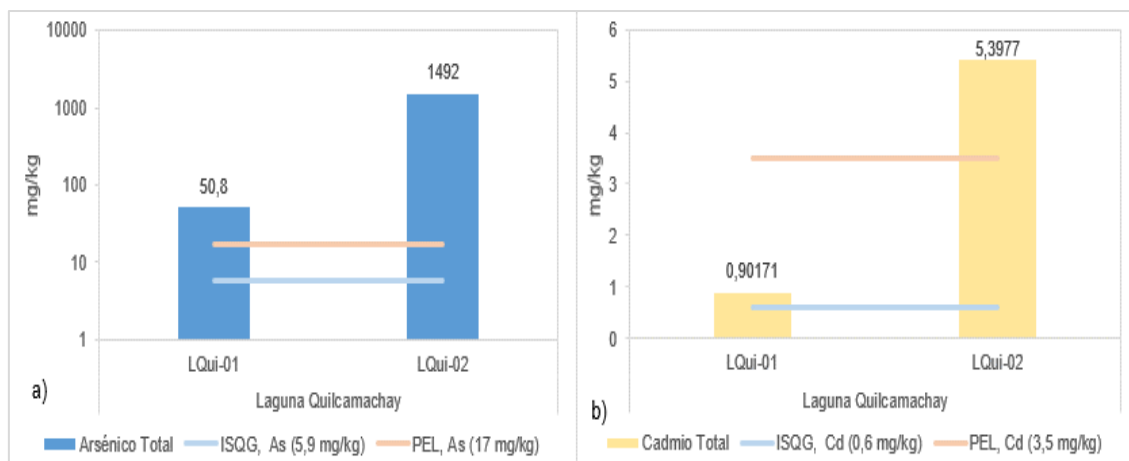
De los resultados de laboratorio de las muestras analizadas de la laguna Quilcamachay, las concentraciones de arsénico, cadmio, cobre, mercurio, plomo y zinc registradas superaron los valores ISQG y PEL de la guía canadiense en los puntos LQui-01 y LQui-02, a excepción de cadmio y cobre en el punto LQui-01 que sólo superaron los valores del ISQG (ver Figura 6.54 al 6.56).

**Figura 6.54.** Resultados de metales en sedimento, comparados referencialmente con los valores ISQG y PEL de la CEQG-SQG en a) arsénico y b) cadmio

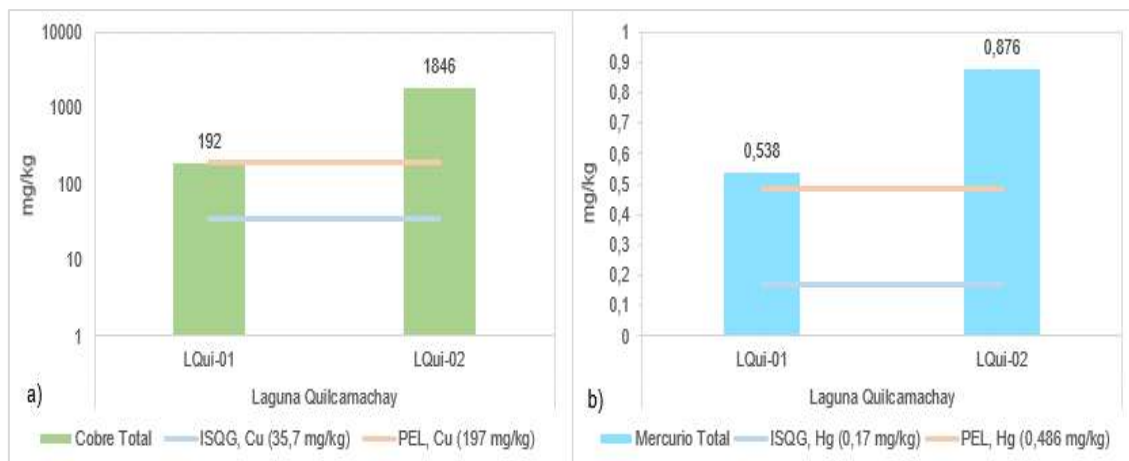
**Figura 6.55.** Resultados de metales en sedimento, comparados referencialmente con los valores ISQG y PEL de la CEQG-SQG en a) cobre y b) mercurio

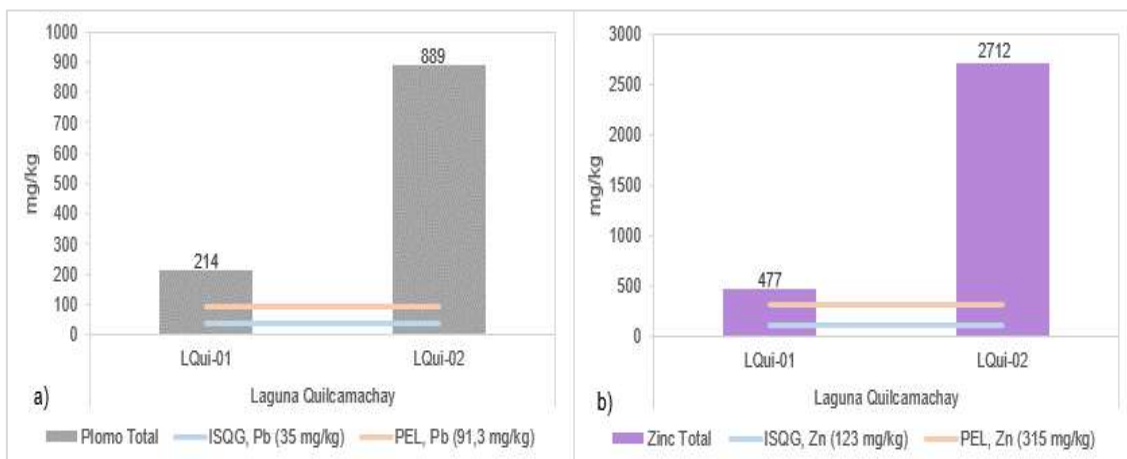
**Figura 6.56.** Resultados de metales en sedimento, comparados referencialmente con los valores ISQG y PEL de la CEQG-SQG en a) plomo y b) zinc

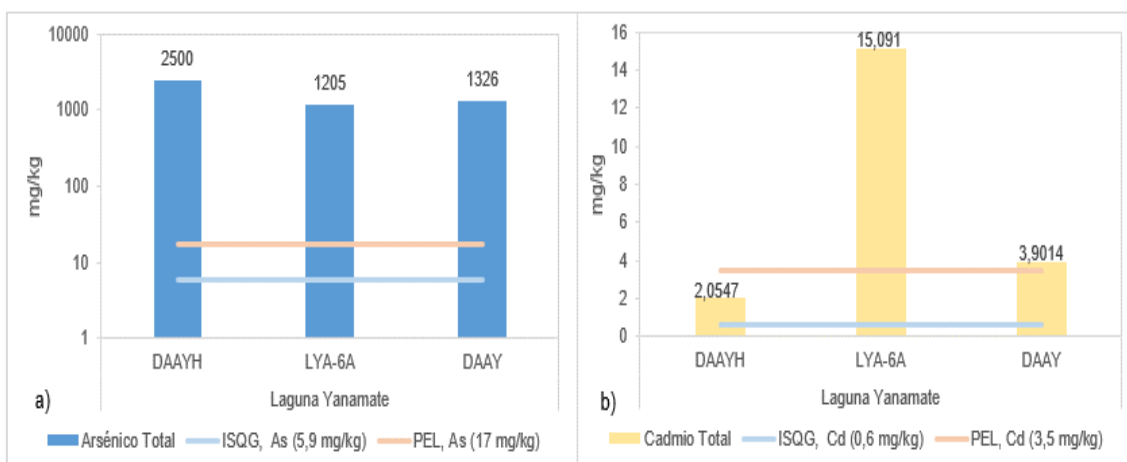
Respecto a los resultados de las muestras de la laguna Yanamate, las concentraciones de arsénico, cadmio, cobre, mercurio, plomo y zinc registradas superaron los valores ISQG y PEL de la guía canadiense en los puntos DAAYH, LYA-6A y DAAY, a excepción de cadmio en el punto DAAYH, y mercurio en los puntos LYA-6A y DAAY que sólo superaron los valores del ISQG (ver Figura ver Figura 6.57 al 6.59).

**Figura 6.57.** Resultados de metales en sedimento, comparados referencialmente con los valores ISQG y PEL de la CEQG-SQG en a) arsénico y b) cadmio

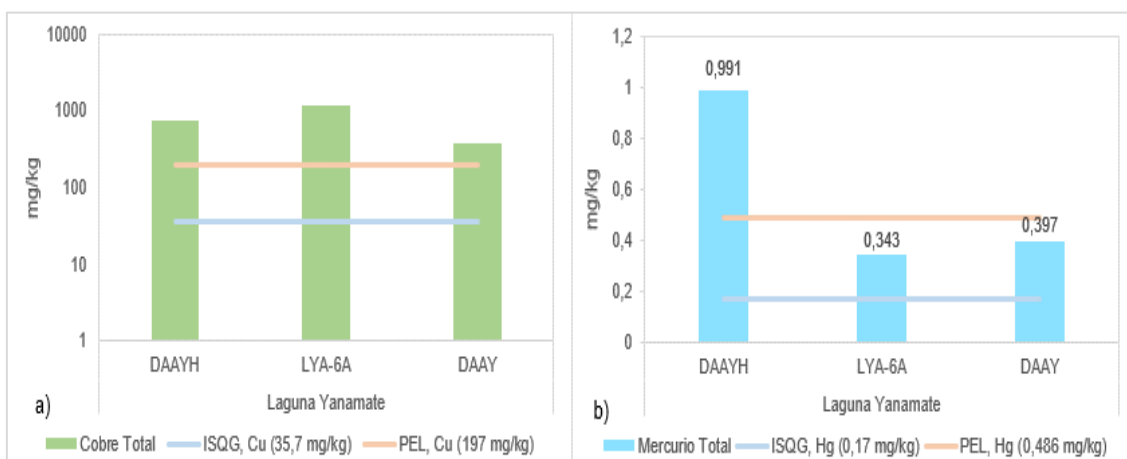
**Figura 6.58.** Resultados de metales en sedimento, comparados referencialmente con los valores ISQG y PEL de la CEQG-SQG en a) cobre y b) mercurio

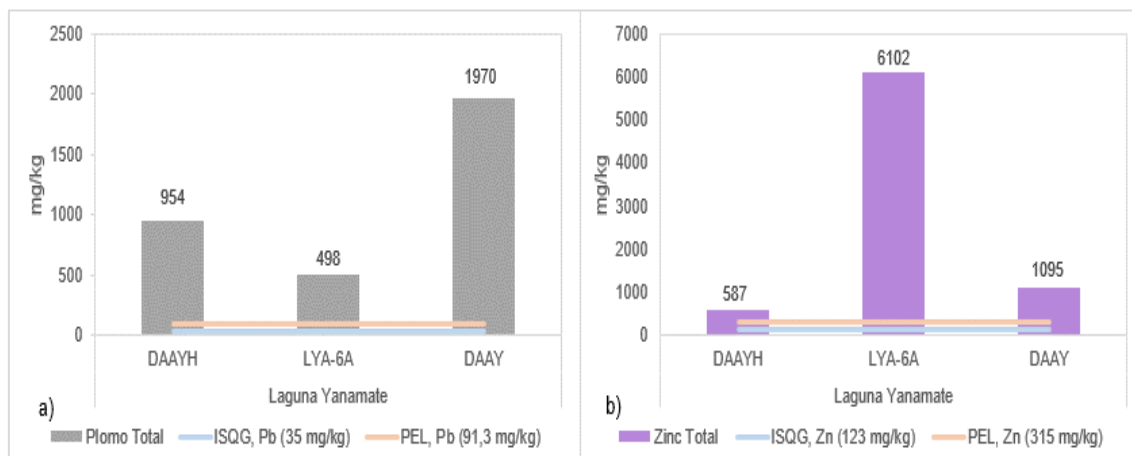
**Figura 6.59.** Resultados de metales en sedimento, comparados referencialmente con los valores ISQG y PEL de la CEQG-SQG en a) plomo y b) zinc

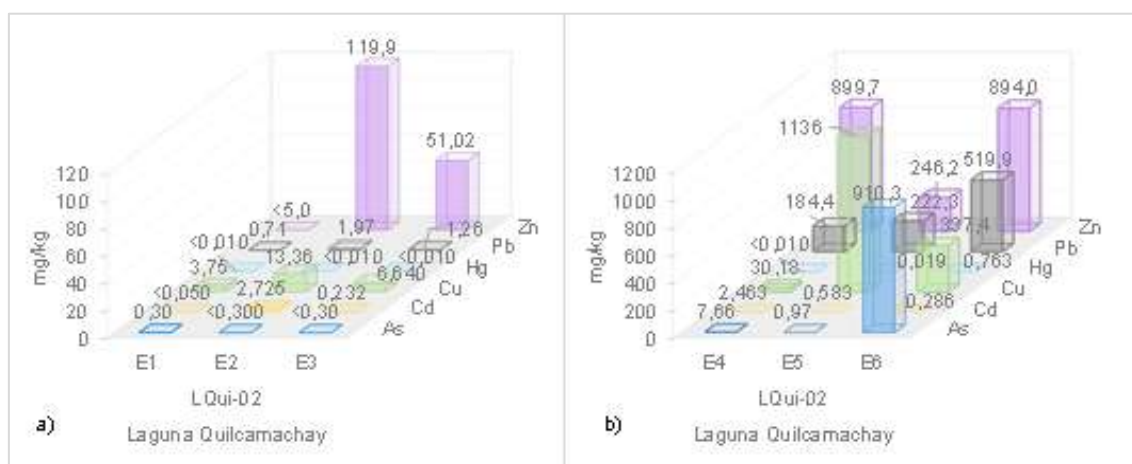
En las Figuras 6.60a y b del punto de muestreo LQui-02 (laguna Quilcamachay), los mayores valores de concentración de metales se presentaron en zinc en la extracción 4; además, en esta extracción cadmio presentó su mayor valor, al encontrarse en esta fase se encuentran fácilmente reducibles y ligados a óxidos de hierro. Respecto al arsénico, plomo y mercurio presentaron sus mayores valores de concentración en la extracción 6 en fase residual. Además, cobre registró su mayor valor de concentración en la extracción 5 y estaría ligado a materia orgánica.

**Figura 6.60.** Resultados de metales (arsénico, cadmio, cobre, mercurio, plomo y zinc) por extracción Tessier del punto LQui-02 en a) extracciones E1, E2 y E3; y b) extracciones E4, E5 y E6 – agosto 2020

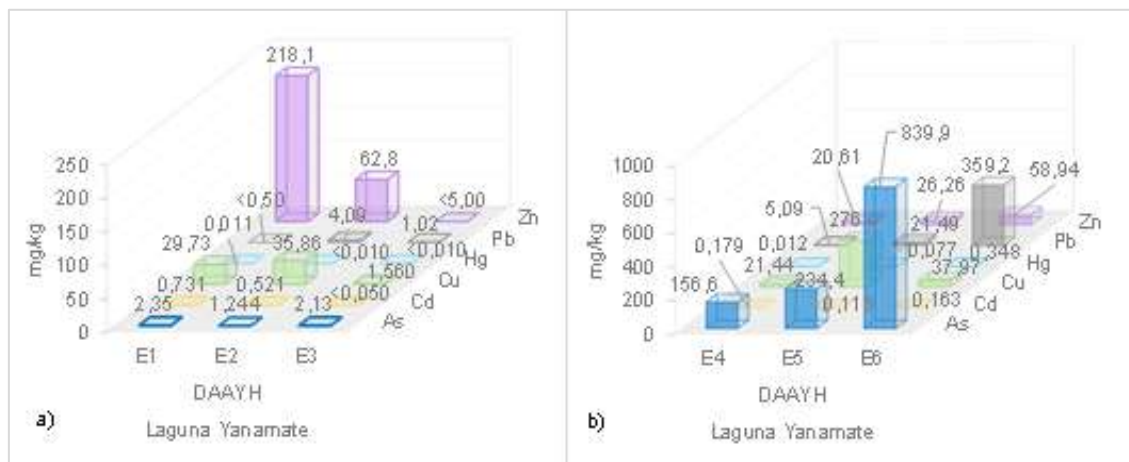
En las Figuras 6.61a y b del punto de muestreo DAAYH (laguna Yanamate), los mayores valores de concentración de metales se presentaron en arsénico en la extracción 6; además, en esta extracción plomo y mercurio registraron sus mayores valores de concentración y se

encontrarían en fase residual. Respecto al cadmio y Zinc presentaron sus mayores concentraciones en extracción 1 en fase extraíble. Por otra parte, cobre registró su mayor valor de concentración en la extracción 5 y estaría ligado a materia orgánica.

**Figura 6.61.** Resultados de metales (arsénico, cadmio, cobre, mercurio, plomo y zinc) por extracción Tessier del punto DAAYH en a) extracciones E1, E2 y E3; y b) extracciones E4, E5 y E6 – agosto 2020

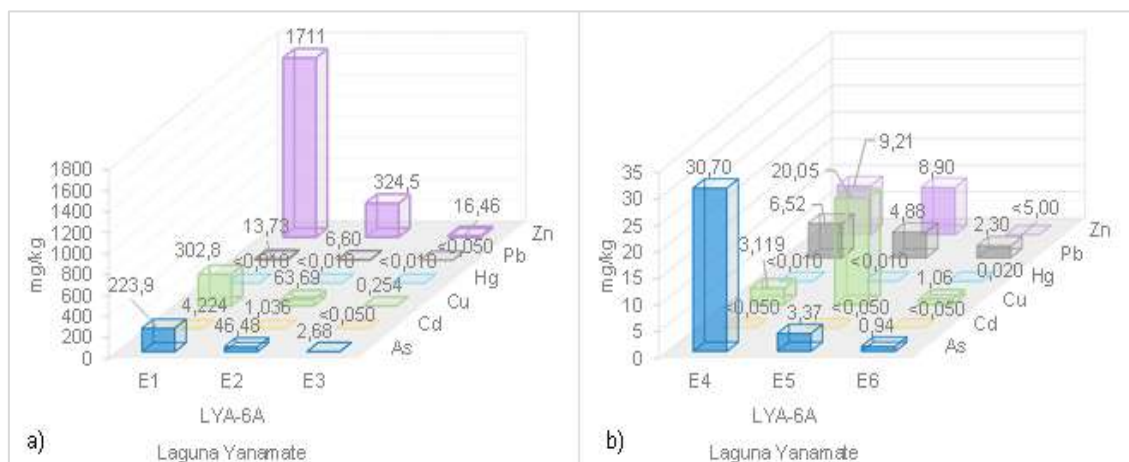
En las Figuras 6.62a y b del punto de muestreo LYA-6A (laguna Yanamate), los mayores valores de concentración de metales se presentaron en zinc en la extracción 1, además en esta extracción arsénico, cadmio, cobre y plomo registraron sus mayores valores de concentración y se encontrarían en fase extraíble. Por otra parte mercurio registró su mayor valor de concentración en la extracción 6 en fase residual.

**Figura 6.62.** Resultados de metales (arsénico, cadmio, cobre, mercurio, plomo y zinc) por extracción Tessier del punto LYA-6A en a) extracciones E1, E2 y E3; y b) extracciones E4, E5 y E6 – agosto 2020

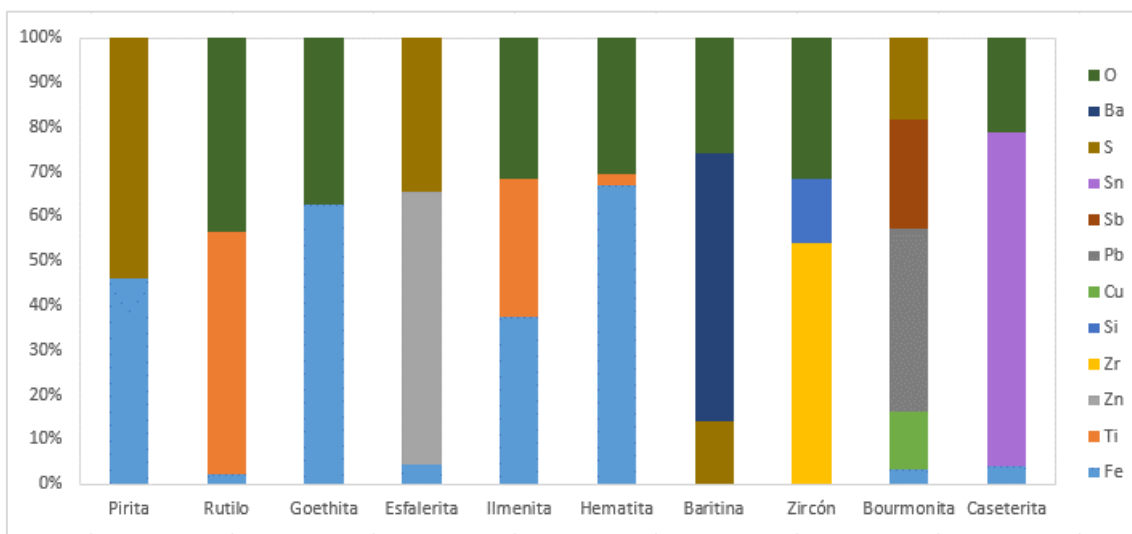
Además, se realizó análisis mineralógico de la muestra extraída del punto LQui-02 de la laguna Quilcamachay. La muestra posee minerales compuestos de hierro y oxígeno, en la mayoría de ellos; en tanto que existen minerales como la bourmonita que tienen mayor predominio en su composición de plomo, así como zinc en esfalerita, bario en baritina, titanio en rutilo, estaño en caseterita y azufre en pirita (Figura 6.64).

**Figura 6.64.** Resultados de análisis mineralógico de la muestra del punto LQui-02 de la laguna Quilcamachay – agosto 2020

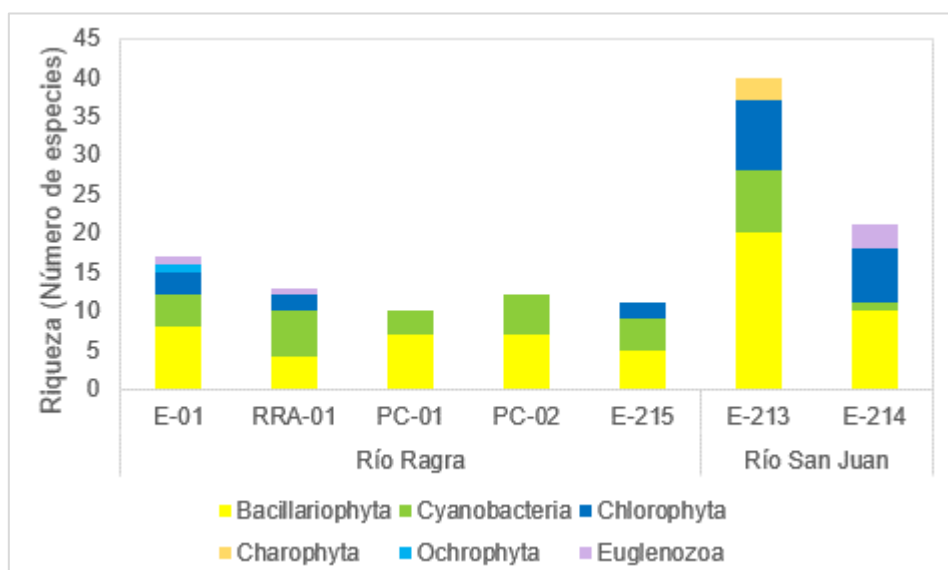
Fueron encontradas un total de 77 especies agrupadas en seis phyla, ocho clases, 25 órdenes en los ríos Ragra (E-01, RRA-01, PC-01, PC-02 y E-215) y San Juan (E-213 y E-214). El phylum más representativo fue Bacillariophyta, el cual representó la mayor riqueza en todos los puntos evaluados, excepto en el punto RRA-01 donde Cyanobacteria registro la mayor riqueza, mientras que los phyla Chlorophyta, Euglenozoa, Charophyta y Ochrophyta presentaron una menor riqueza (Figura 6.65).

La riqueza varió entre 10 y 40 especies en los puntos evaluados en los ríos Ragra y San Juan, el menor valor registrado correspondió al punto PC-01 y el mayor valor se registró en el punto E-213 (Figura 6.65).

**Figura 6.65.** Composición y riqueza de microalgas – agosto 2020

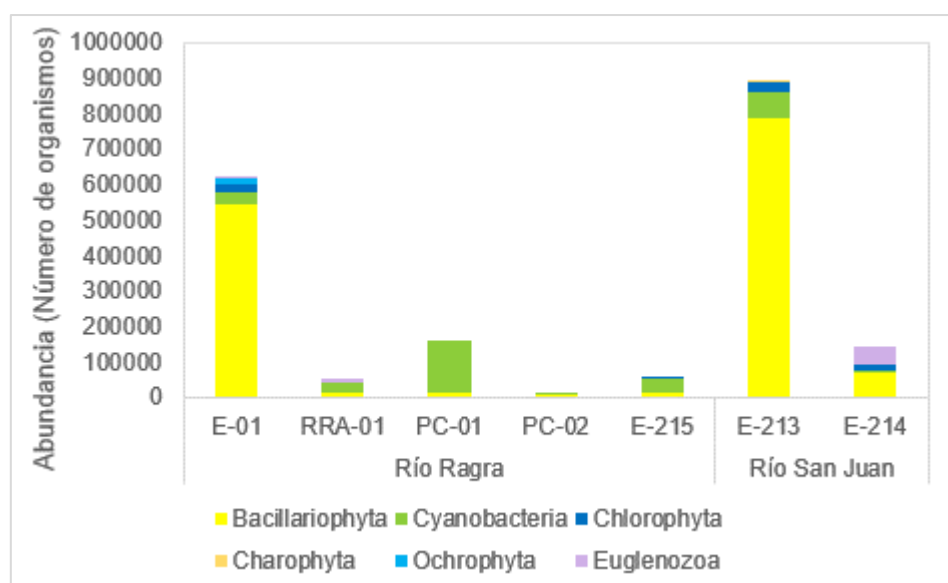
215 donde Cyanobacteria tuvo la mayor abundancia, mientras que los Chlorophyta, Euglenozoa, Ochrophyta y Charophyta presentaron una menor abundancia (Figura 6.66).

La abundancia varió entre 17000 y 887850 organismos entre los puntos evaluados en el río Ragra y San Juan, el menor valor se registró en el punto PC-02 y el mayor valor se registró en el punto E-213 (Figura 6.66).

**Figura 6.66.** Abundancia de microalgas – agosto 2020

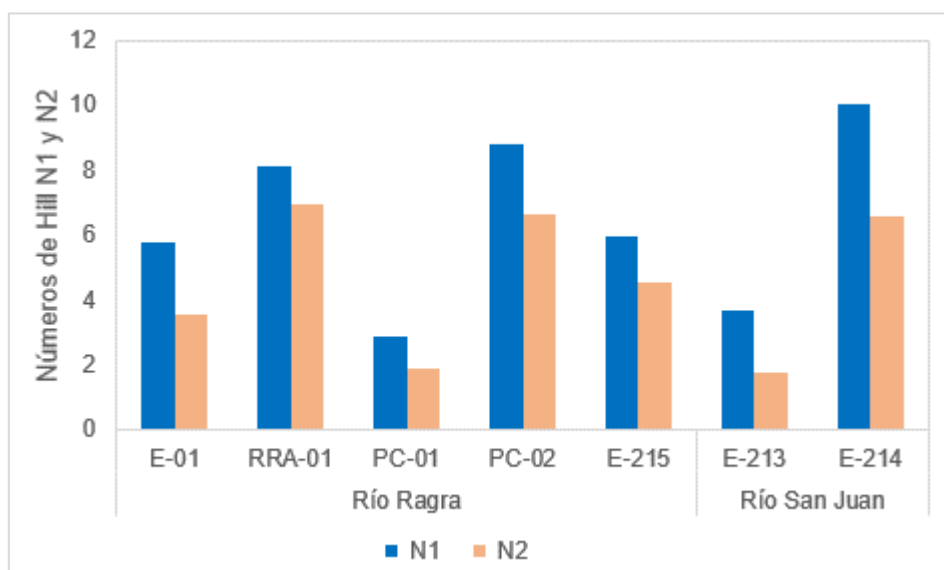
Los números de Hill N1 y N2 evaluados en los puntos de agua superficial en los ríos Ragra (E-01, RRA-01, PC-01, PC-02, E-215) y San Juan (E-213 y E-214), registraron valores de N1 entre 2,887 y 10,03, mientras en N2 se registraron valores entre 1,765 y 6,923 (Figura 6.67).

Figura 6.67. Números de Hill N1 y N2 de microalgas – agosto 2020

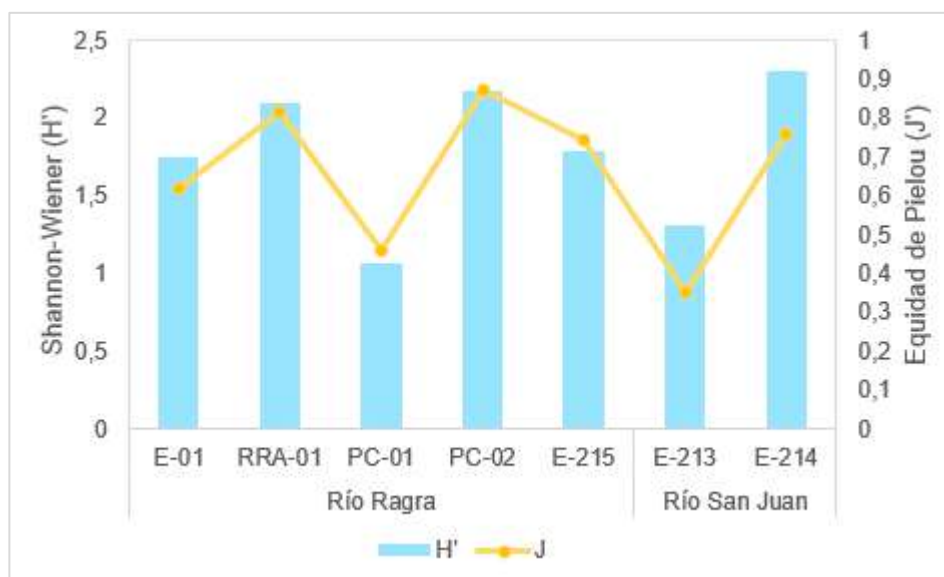
Respecto al índice de Shannon-Wiener en los ríos Ragra (E-01, RRA-01, PC-01, PC-02, E-215) y San Juan (E-213 y E-214), registraron valores entre 1,06 y 2,305. La equidad de Pielou evidenció alta equidad en la mayoría de los puntos evaluados excepto en los puntos PC-01 y E-213, donde se evidencia una distribución heterogénea de la abundancia de organismos (Figura 6.68).

Figura 6.68. Índice de Shannon –Wiener de microalgas – agosto 2020

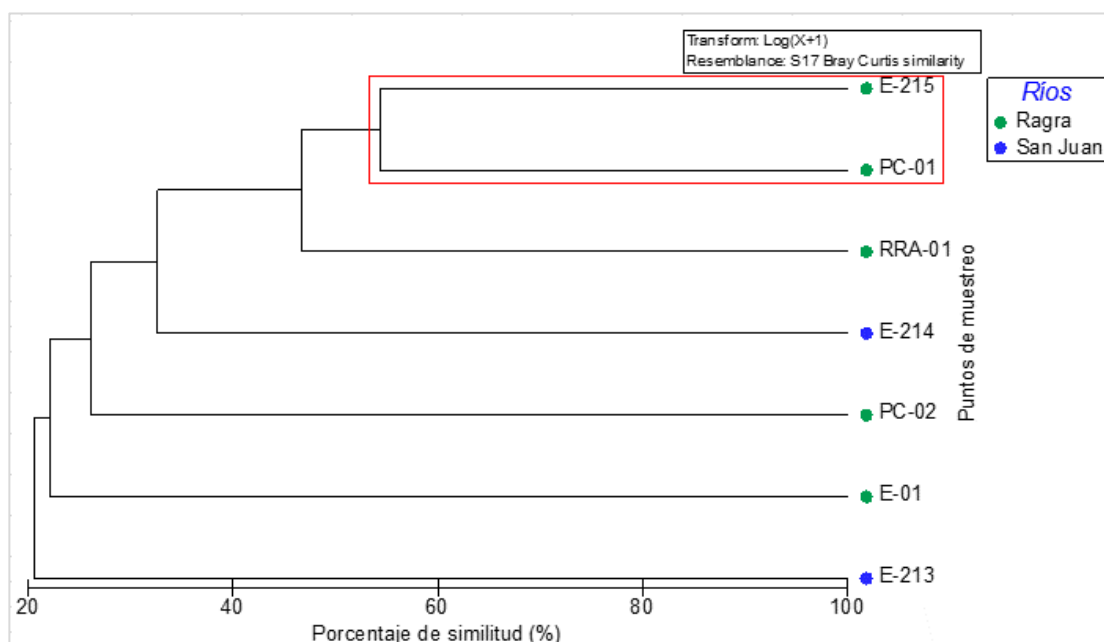
Fue evaluada la diversidad beta generándose los dendrogramas de similitud correspondientes, teniendo como base el índice de similitud de Bray-Curtis. Se aprecia que, la formación de un grupo conformado por los puntos PC-01 y E-215, que presentó una similitud de 54,37 %, el valor alto observado estaría asociado a valores similares de riqueza y abundancia de organismos registrados en los puntos de muestreo (Figura 6.69).

**Figura 6.69.** Dendrograma de similitud de microalgas – agosto 2020

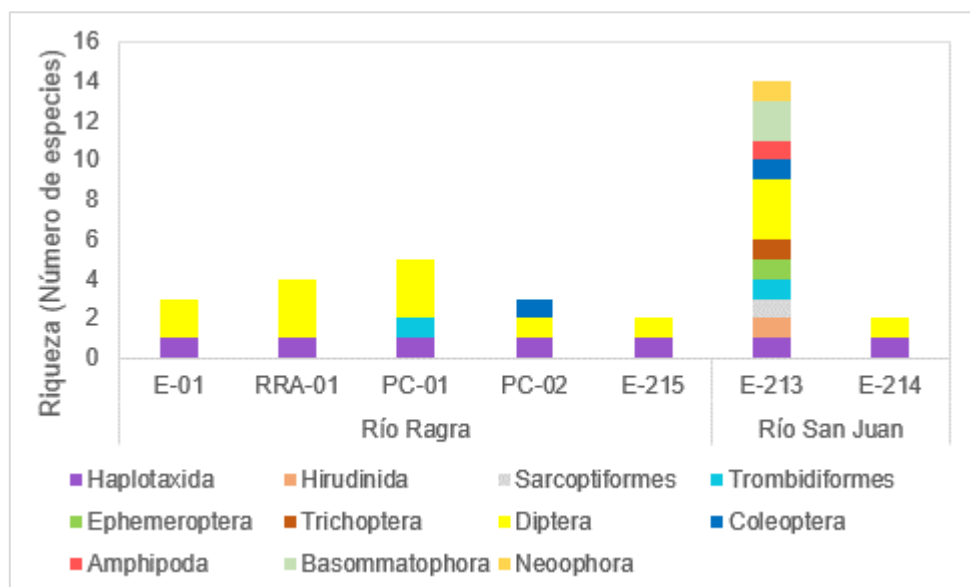
Fueron encontradas un total de 20 especies agrupadas en cuatro phyla, siete clases, 13 órdenes en los ríos Ragra (E-01, RRA-01, PC-01, PC-02 y E-215) y San Juan (E-213 y E-214). El orden más representativo y que mostró mayor valor de riqueza en todos los puntos evaluados fue Díptera, excepto en los puntos PC-02, E-215 y E-214 donde la riqueza fue igual a Haplotaxida, además en el punto PC-02 también fue igual a Coleoptera (Figura 6.70).

La riqueza varió entre 2 y 5 especies entre los órdenes de macroinvertebrados bentónicos evaluados en el río Ragra, perteneciendo el menor valor a los puntos E-215, y el mayor valor al punto PC-01. En el río San Juan la riqueza varió entre 2 y 14 especies, el mayor valor se registró en el punto E-213, mientras el menor valor se registró en E-214 (Figura 6.70).

**Figura 6.70.** Composición y riqueza de macroinvertebrados bentónicos – agosto 2020

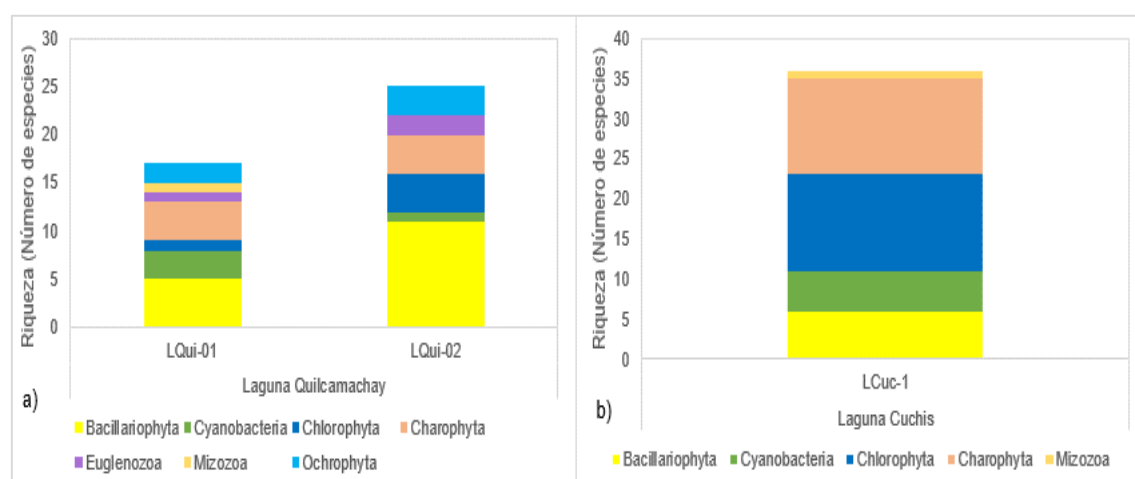
**Figura 6.75.** Composición y riqueza de microalgas en a) laguna Quilcamachay y b) laguna Cuchis – agosto 2020

Fueron encontradas un total de 29 especies agrupadas en siete phyla, ocho clases, 17 órdenes en la laguna Quicamachay (LQui-01 y LQui-02). El phylum más representativo fue Bacillariophyta, el cual representó la mayor riqueza en todos los puntos evaluados. La riqueza varió entre 17 y 25 especies en los puntos evaluados laguna Quicamachay, el menor valor correspondió al punto LQui-01 y el mayor valor al punto LQui-02 (Figura 6.75a).

La laguna Cuchis registró 36 especies en el punto evaluado LCuc-1. Los phyla más representativos fueron Charophyta y Chlorophyta, además los phyla Bacillariophyta, Cyanobacteria y Mizozoa también estuvieron presentes (Figura 6.75b).

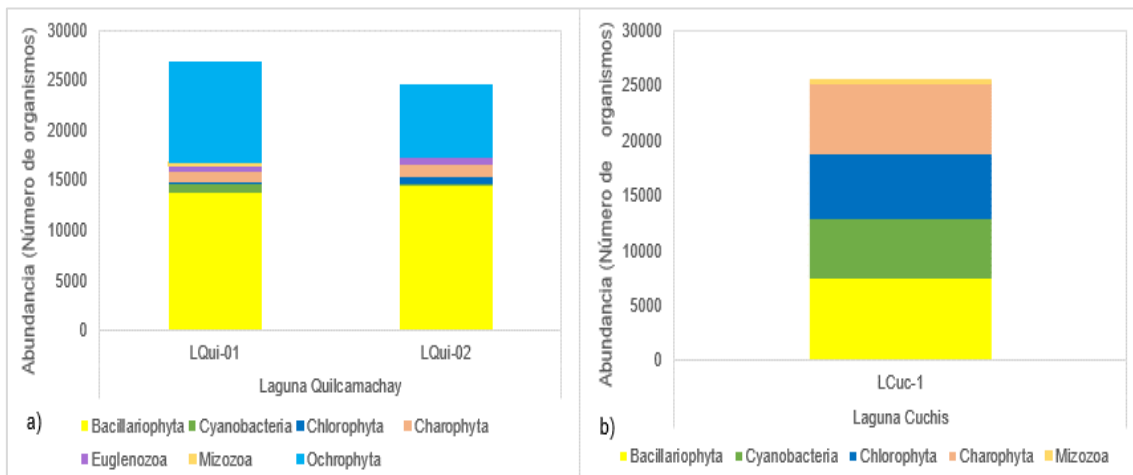
**Figura 6.76.** Abundancia de microalgas en a) laguna Quilcamachay y b) laguna Cuchis – agosto 2020

Fueron encontrados un total de 51077 organismos en la laguna Quicamachay. El phylum con mayor número de organismos fue Bacillariophyta, el cual representó la mayor abundancia en los dos puntos evaluados (Figura 6.76a).

Asimismo, en la laguna Cuchis registraron 25540 organismos en el punto evaluado LCuc-1, la mayor abundancia la registró el phylum Bacillariophyta (Figura 6.76b).

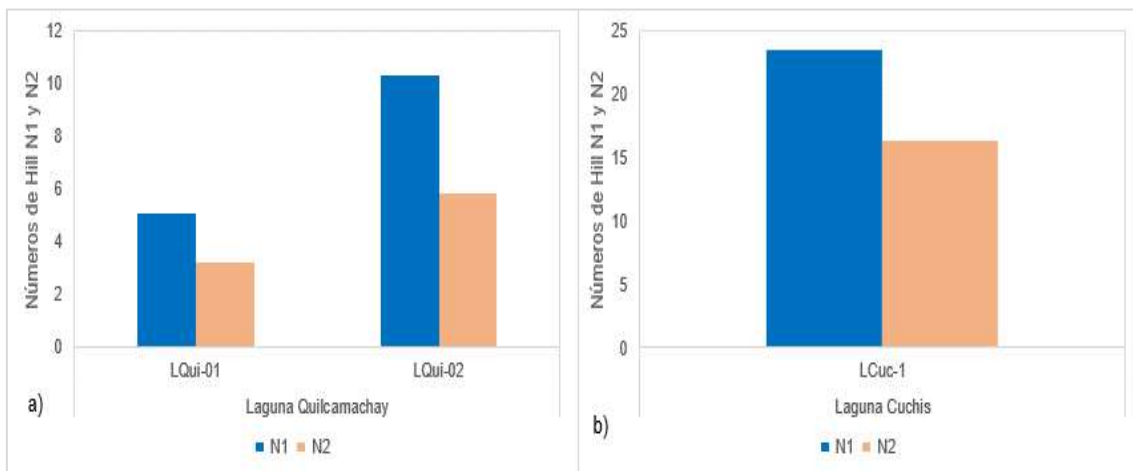
**Figura 6.77.** Números de Hill N1 y N2 de microalgas en a) laguna Quilcamachay y b) laguna Cuchis – agosto 2020

Los números de Hill N1 y N2 evaluados en los puntos de agua superficial en la laguna Quicamachay, los mayores valores se registraron en el punto LQui-02 (N1= 10,28 y N2= 5,83), mientras que los mayores valores se registraron el punto LQui-01 (N1= 5,041 y N2= 3,189) (Figura 6.77a). Por otra parte, en la laguna Cuchis presento valores de N1 y N2 de 23,48 y 16,32 respectivamente (Figura 6.77b).

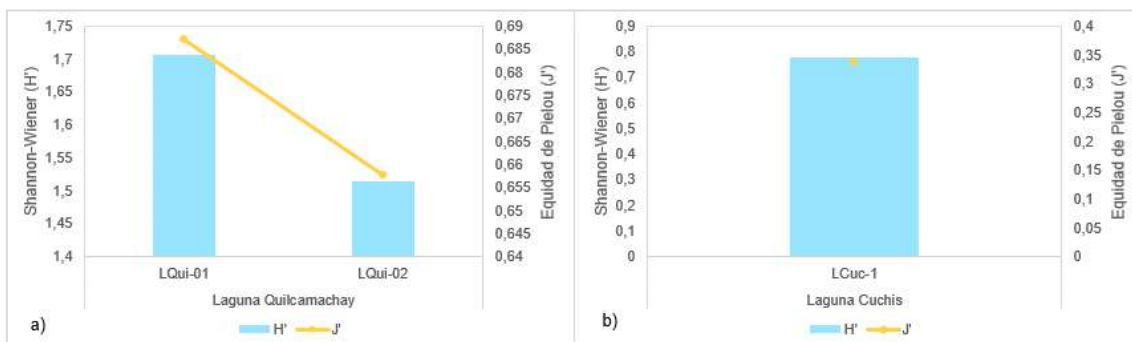
**Figura 6.82.** Índices de Shannon-Wiener y equidad de Pielou de macroinvertebrados bentónicos en a) laguna Quilcamachay y b) laguna Cuchis – agosto 2020

El índice de diversidad de Shannon-Wiener, en la laguna Quilcamachay fue 1,707 en el punto LQui-01 y 1,514 en LQui-02. Respecto a la equidad de Pielou los puntos LQui-01 y LQui-02 presentaron una distribución homogénea de la abundancia de los individuos por presentar valores altos de equidad (Figura 6.82a).

Respecto al índice de Shannon-Wiener, en la laguna Cuchis fue 0,777 en el punto LCuc-1. En cuanto al índice de equidad de Pielou presentó una baja equidad por presentar valor cercano a cero, lo cual indicaría que presenta una distribución heterogénea (Figura 6.82b)
