**PERÚ**Ministerio  
del AmbienteOrganismo de Evaluación y  
Fiscalización Ambiental - OEFASTEC: Subdirección  
Técnica CientíficaDecenio de la Igualdad de Oportunidades para Mujeres y Hombres  
Año de la universalización de la salud

**INFORME N° 00255-2020-OEFA/DEAM-STEC**

**ASUNTO** : Evaluación ambiental de causalidad en el ámbito del depósito de desmonte Rumiallana, Miraflores, *stock piles*, tajo Raúl y polvorín, de la unidad fiscalizable Cerro de Pasco, en el 2020

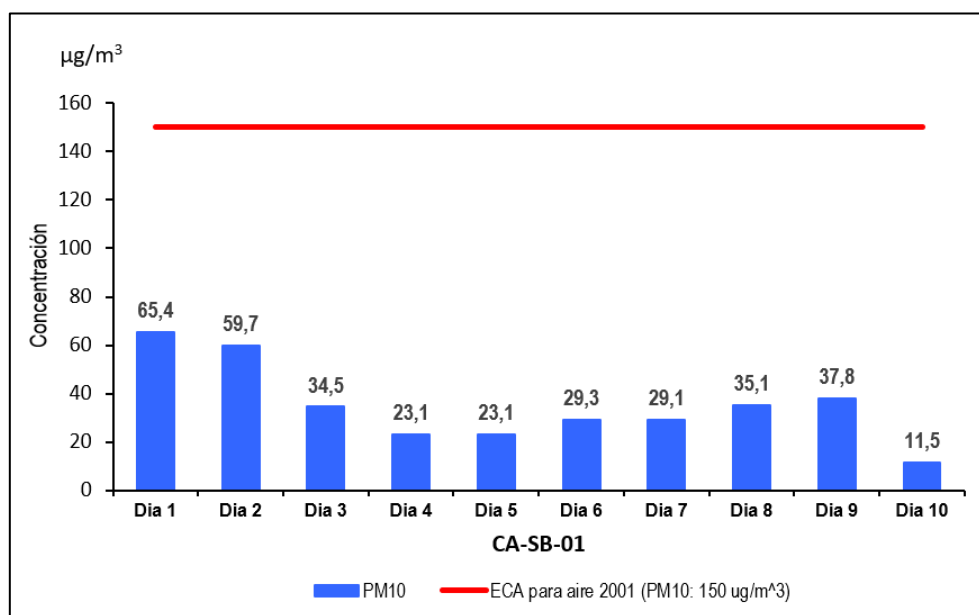
**Figura 6.85.** Concentración diaria de PM<sub>10</sub> en el punto de monitoreo CA-SB-01 comparada con los ECA para aire 2001

La Figura 6.85 muestra las concentraciones diarias de  $PM_{10}$  registradas en el punto de monitoreo CA-SB-01, las cuales no excedieron el valor establecido en los ECA para aire de  $PM_{10}$  igual a  $150 \mu g/m^3$ , para un periodo de 24 horas. La fluctuación de concentraciones de  $PM_{10}$  fue de 11,5 a  $65,4 \mu g/m^3$ .

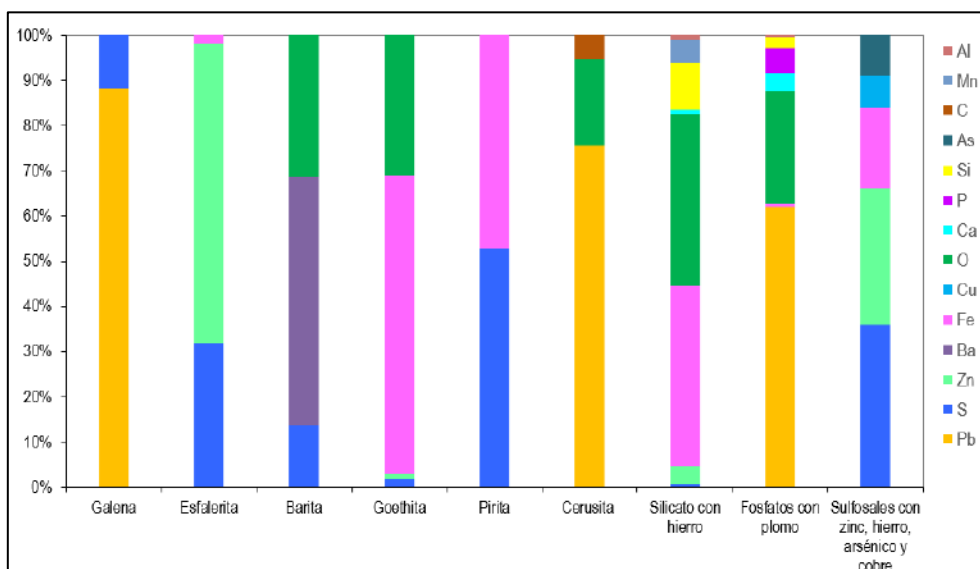
Figura 6.87. Microscopia electrónica de barrido en filtro de aire PM<sub>10</sub>

La composición de los minerales identificados por MEB, muestra un mayor porcentaje de plomo en la galena, cerusita y fosfatos con plomo, así como, mayor contenido de bario en barita, zinc en esfalerita y sulfosales, hierro en goethita, pirita y silicatos (Figura 6.87).

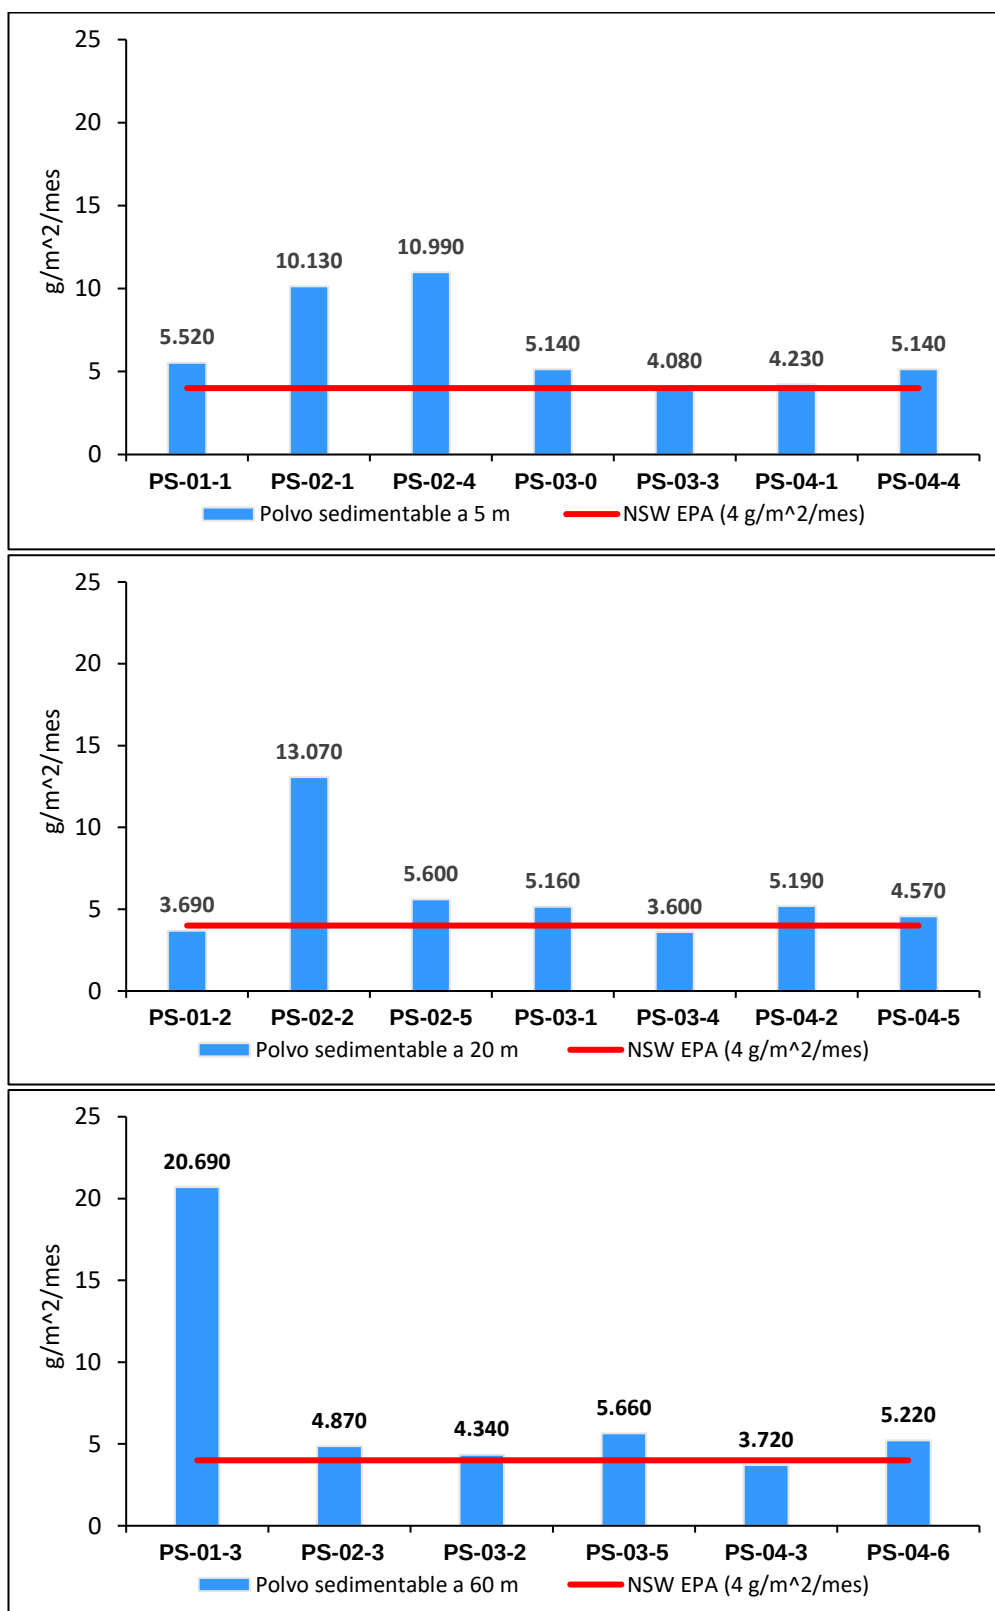
**Figura 6.88.** Concentración de polvo sedimentable g/m<sup>2</sup>/mes a) 5 m, b) 20 m y 60 m) de distancia componentes evaluados

La Figura 6.88 muestra las concentraciones de polvo sedimentable a distancias de 5, 20 y 60 m, las cuales presentan excedencias al valor establecido de la OMS ( $5 \text{ g/m}^2/\text{mes}$ ) y NSW EPA Australia ( $4 \text{ g/m}^2/\text{mes}$ ). Las mayores concentraciones de polvo sedimentable a 5, 20 y 60 m de distancia se presentaron en los puntos PS-02-4, PS-02-2 (ubicados cerca al botadero Rumiallana) y PS-01-3 (Frente a la chancha de minerales planta Paragsha)

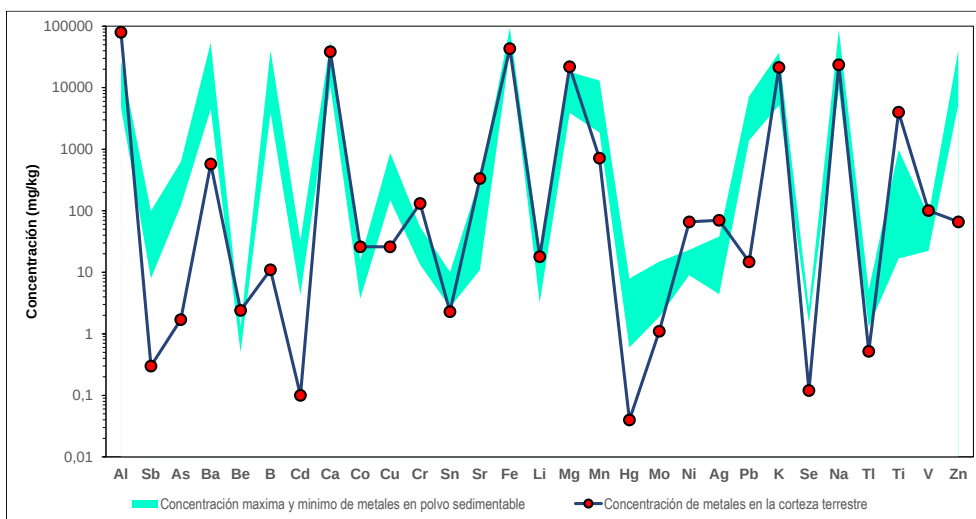
**Figura 6.89.** Concentración máxima y mínima de metales en polvo sedimentable comparados con la concentración promedio de metales en la corteza terrestre

Las concentraciones de metales en polvo sedimentable de las muestras PS-01-1, PS-01-2, PS-01-3, PS-02-1, PS-02-2, PS-02-3, PS-02-4, PS-02-5, PS-03-0, PS-03-1, PS-03-2, PS-03-3, PS-03-4, PS-03-5, PS-04-1, PS-04-2, PS-04-3, PS-04-4, PS-04-5 y PS-04-6, comparadas con las concentraciones de metales de la corteza terrestre (Wedepohl, 1994 y 1995), presentaron al Sb, As, Ba, B, Cd, Ca, Cu, Sn, Fe, Mn, Hg, Mo, Pb, k, Se, Na y Zn que sobrepasan estos valores (Figura 6.89).

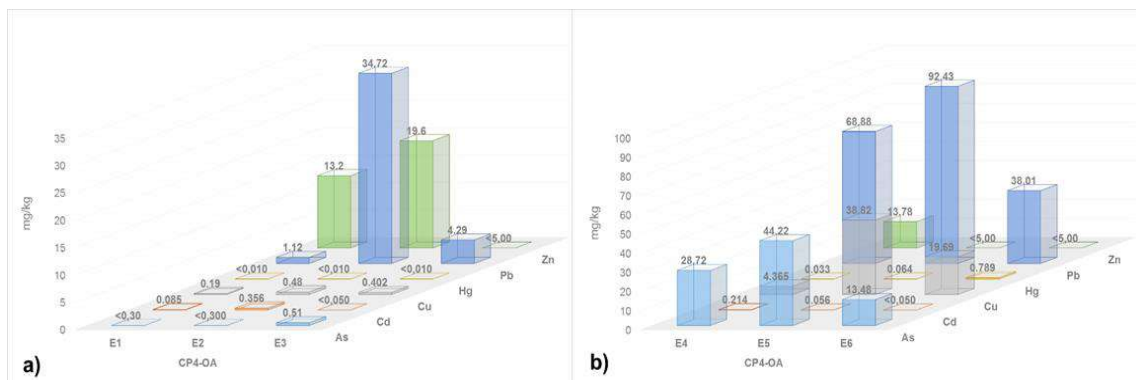
**Figura 6.90.** Extracción secuencial de metales por la metodología de Tessier, a) extracción 1, 2 y 3; y b) extracción 4, 5 y 6 en la muestra CP4-OA

La muestra CP4-OA (Figura 6.90) registró concentraciones bajas de arsénico (0,51 mg/kg) en la extracción 3 (ligado a carbonatos); mientras que cadmio (0,356 mg/kg) y cobre (0,48 mg/kg) en la extracción 2 (intercambiable y adsorbidas); además plomo presentó concentraciones similares de 34,72 mg/kg y 38,01 mg/kg en la extracción 2 y extracción 6 respectivamente; mientras que zinc presentó su mayor concentración en la extracción 2; por su parte mercurio presentó concentraciones que estuvieron por debajo del límite de detección en las 3 primeras extracciones.

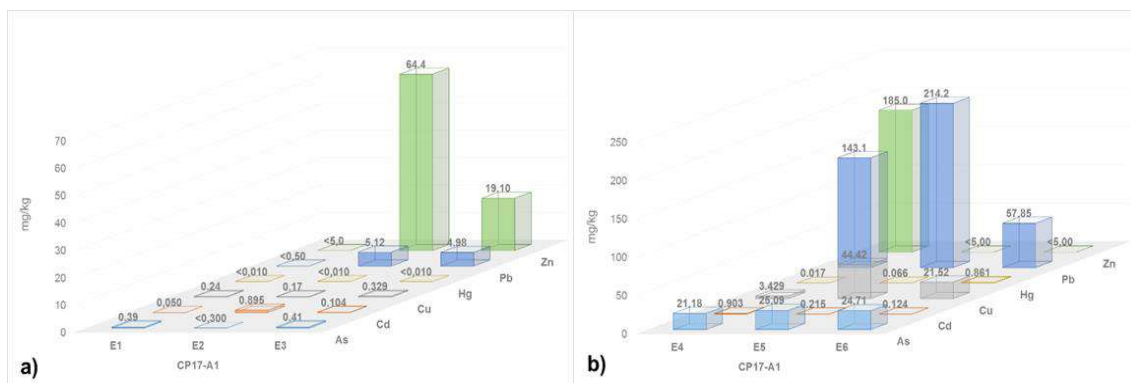
**Figura 6.91.** Extracción secuencial de metales por la metodología de Tessier, a) extracción 1, 2 y 3; y b) extracción 4, 5 y 6 en la muestra CP17-A1

La Figura 6.91 correspondiente a la muestra CP17-A1, donde se registró concentraciones bajas de arsénico y cobre de 0,41 mg/kg y 0,329 mg/kg en la extracción 3 (ligado en carbonatos); mientras que cadmio, plomo y zinc presentaron valores de 0,895 mg/kg, 5,12 mg/kg y 64,4 mg/kg respectivamente disponibles en la extracción 2 (intercambiable y adsorbidas); además mercurio presentó concentraciones que estuvieron por debajo del límite de detección en las 3 primeras extracciones.

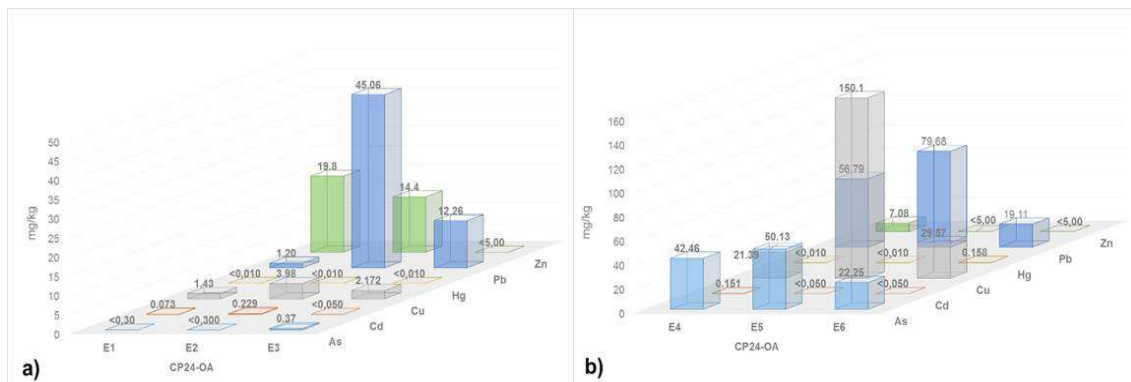
**Figura 6.92.** Extracción secuencial de metales por la metodología de Tessier, a) extracción 1, 2 y 3; y b) extracción 4, 5 y 6 en la muestra CP24-OA

La Figura 6.92 correspondiente a la muestra CP24-OA, donde se registró concentraciones bajas de arsénico (0,37 mg/kg) en la extracción 3 (ligado a carbonatos), cadmio (0,229 mg/kg) en la extracción 2 (intercambiable y adsorbidas) y cobre (1,43 mg/kg) en la extracción 1 (extraíbles); mientras que las concentraciones de mercurio están por debajo del límite de detección en las primeras 5 extracciones; por su parte plomo presentó concentraciones de 45,06 mg/kg en la extracción 2, así mismo zinc presentó su mayor concentración en la extracción 1.

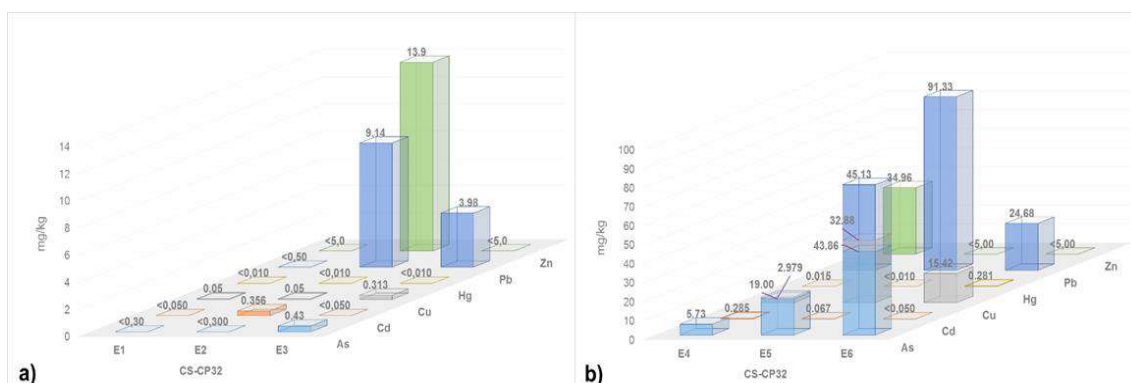
**Figura 6.93.** Extracción secuencial de metales por la metodología de Tessier, a) extracción 1, 2 y 3; y b) extracción 4, 5 y 6 en la muestra CS-CP32

La Figura 6.93 corresponde a la muestra CS-CP32, donde se registraron concentraciones bajas de arsénico (0,43 mg/kg) en la extracción 3 (ligado a carbonatos), cadmio (0,356 mg/kg) en la extracción 2 (intercambiable y adsorbidas) y cobre (0,05 mg/kg) en la extracción 1 (extraíbles); mientras que las concentraciones de mercurio están por debajo del límite de detección en las primeras 3 extracciones; además plomo presentó concentración de 9,14 mg/kg en la extracción 2; por otro lado zinc presentó concentraciones sólo en las extracciones 2 y 4.

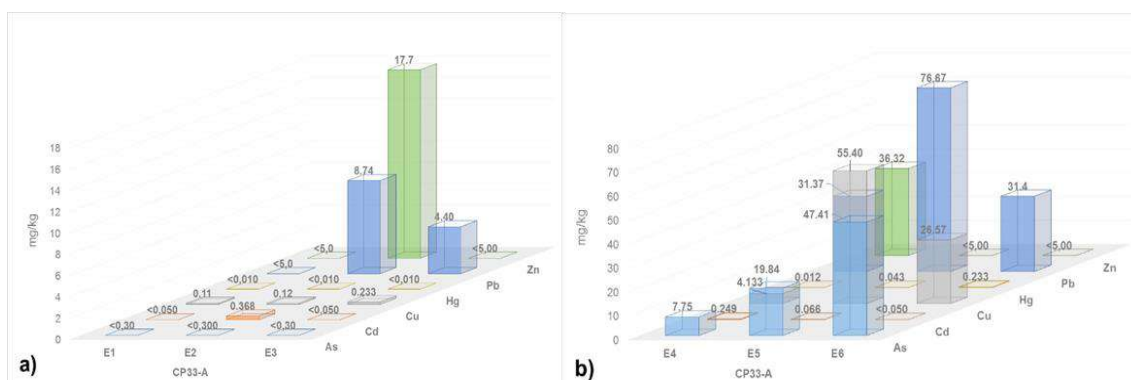
**Figura 6.94.** Extracción secuencial de metales por la metodología de Tessier, a) extracción 1, 2 y 3; y b) extracción 4, 5 y 6 en la muestra CP33-A

La Figura 6.94 correspondiente a la muestra CP33-A, donde se registró concentraciones de arsénico y mercurio por debajo del límite de detección en las 3 primeras extracciones; mientras que cadmio presentó su mayor concentración de 0,368 mg/kg en la extracción 2 (intercambiable y adsorbidas); además presentó valores de 8,74 mg/kg y 4,40 mg/kg en las extracciones 2 y 3 respectivamente; por su parte zinc presentó concentraciones de 17,7 mg/kg en la extracción 2 y concentraciones por debajo del límite de detección en las extracciones 1, 3, 5 y 6.

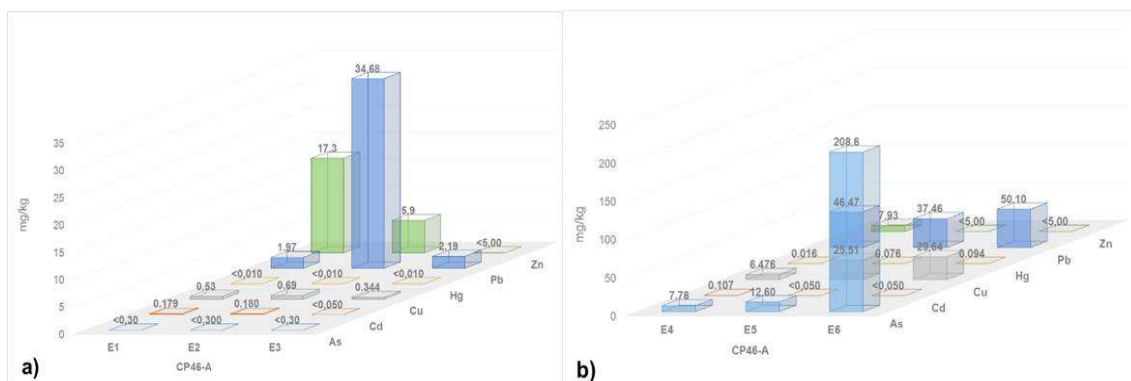
**Figura 6.95.** Extracción secuencial de metales por la metodología de Tessier, a) extracción 1, 2 y 3; y b) extracción 4, 5 y 6 en la muestra CP46-A

La Figura 6.95 correspondiente a la muestra CP46-A, donde se registró concentraciones de arsénico por debajo del límite de detección en las 3 primeras extracciones a comparación su máxima concentración (208 mg/kg) en la extracción 6 (residual), cadmio y cobre presentan concentraciones bajas de 0,180 mg/kg y 0,69 mg/kg en la extracción 2 (intercambiable y adsorbidas); además las concentraciones de plomo de la extracción 2 son similares a los reportados en la extracción 5; mientras que la concentración más alta de zinc se reportó en la extracción 1 (extraíbles).

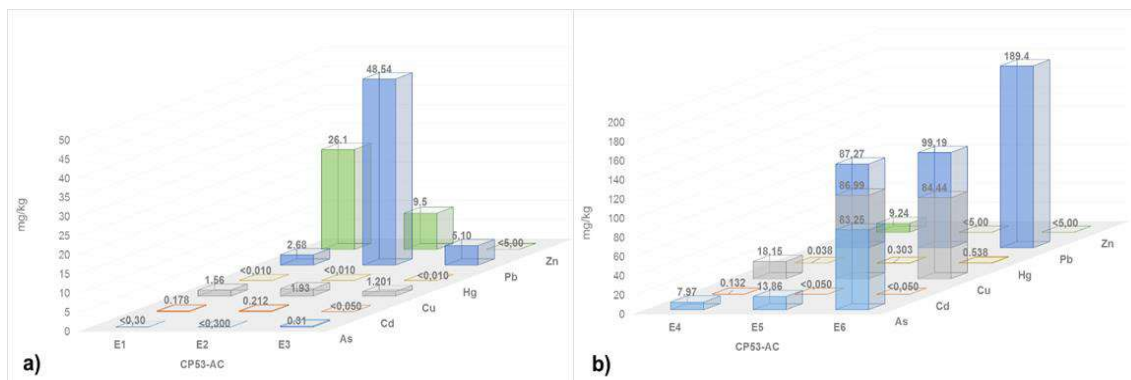
**Figura 6.96.** Extracción secuencial de metales por la metodología de Tessier, a) extracción 1, 2 y 3; y b) extracción 4, 5 y 6 en el punto CP53-AC

La Figura 6.96 correspondiente al punto CP53-AC, donde se registró concentraciones bajas de arsénico (0,31 mg/kg) en la extracción 3 (ligado a carbonatos); por su parte cadmio presentó su mayor concentración (0,212 mg/kg) en la extracción 2 (intercambiable y adsorbidas), además, cobre presentó concentración de 1,56 mg/kg en la extracción 1 (extraíbles); además plomo presentó concentraciones de 2,68 mg/kg en la extracción 1, mientras que el zinc presentó su mayor concentración en la extracción 1; por su parte mercurio presentó concentraciones que están por debajo del límite de detección en las 3 primeras extracciones.

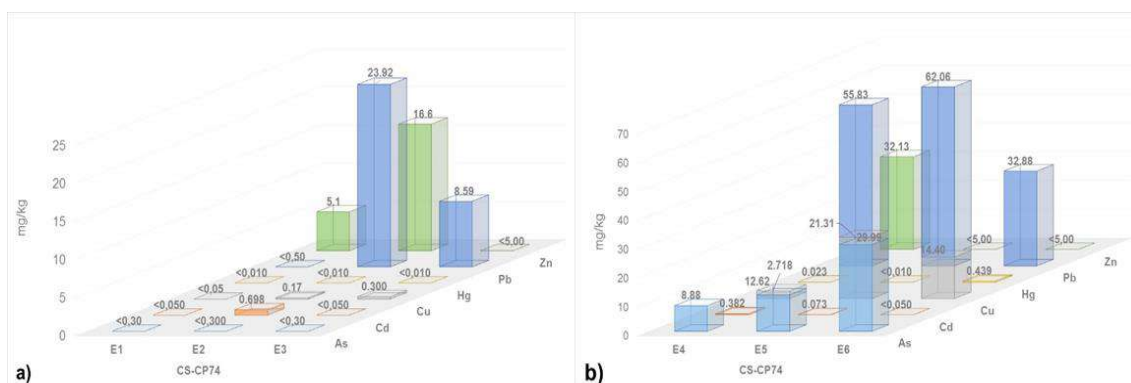
**Figura 6.97.** Extracción secuencial de metales por la metodología de Tessier, a) extracción 1, 2 y 3; y b) extracción 4, 5 y 6 en el punto CS-CP74

La Figura 6.97 correspondiente al punto CS-CP74, donde se registró concentraciones de arsénico y mercurio por debajo del límite de detección en las primeras 3 extracciones, mientras que cadmio presentó su concentración más alta en la extracción 2 (intercambiable y adsorbidas); además cobre presentó una concentración de 0,17 mg/kg en la extracción 2 que presenta mucha diferencia con la concentración de cobre (21,31 mg/kg) en la extracción 5 (ligado a materia orgánica) y zinc presentó concentraciones de 5,1 mg/kg en la extracción 1 y de 16,6 mg/kg en la extracción 2.

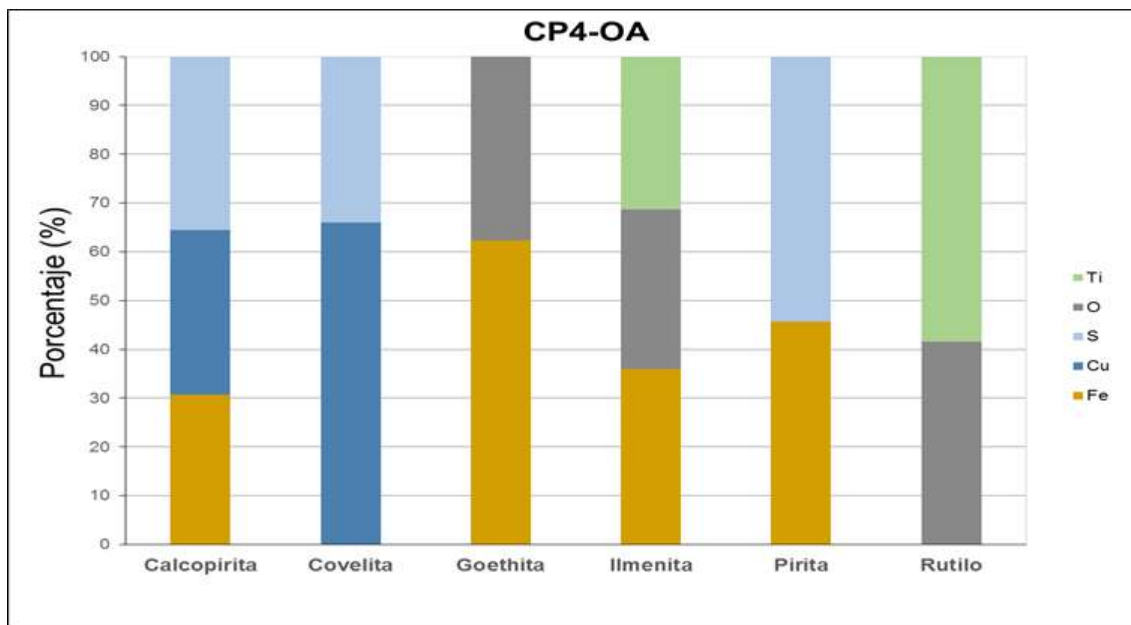
**Figura 6.98.** MEB de la muestra CP4-O ubicado próximo a la subestación eléctrica

La muestra CP4-OA extraída de la calicata CS-CP4-CAL del área del nivel de fondo ANF-CS-CP, posee minerales que contienen mayor porcentaje de cobre como la calcopirita y covelita, de la misma forma el hierro como la goethita y pirita; así como la ilmenita y rutilo que aportan en titanio (Figura 6.98).

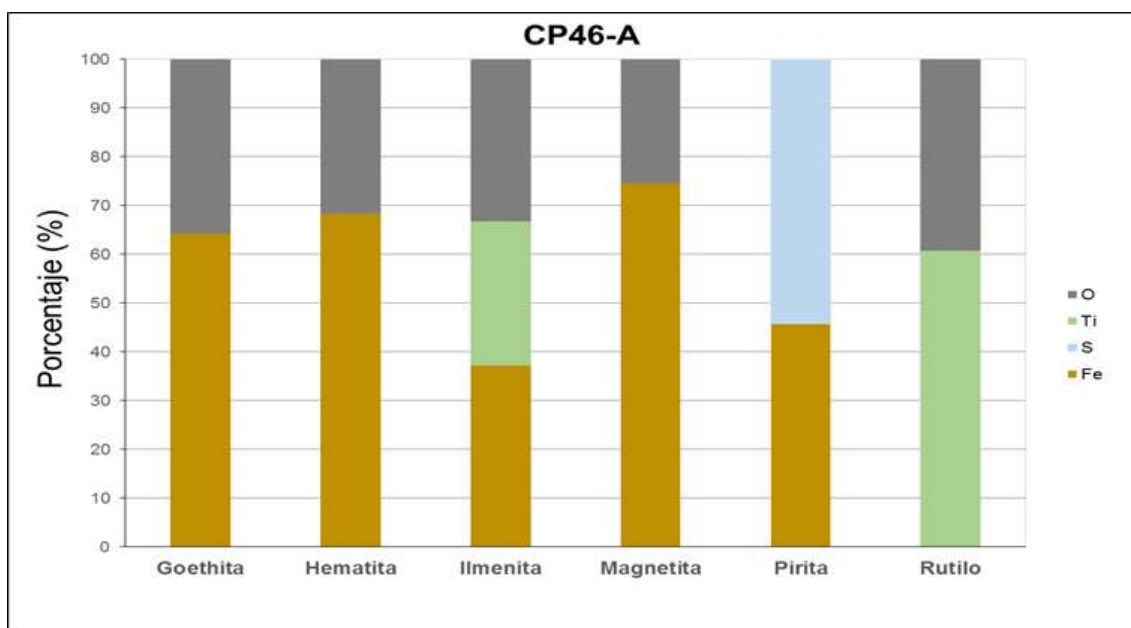
**Figura 6.99.** MEB de la muestra CP46-A ubicada próximo al cementerio del AAHH José Carlos Mariátegui

La muestra CP46-A extraída de la calicata CS-CP46-CAL del área de nivel de fondo ANF-CS-CP, posee minerales que contienen mayor porcentaje de hierro como la goethita, hematita, pirita y magnetita; así como la ilmenita y rutilo que aportan en titanio (Tabla 6.32 y Figura 6.99).

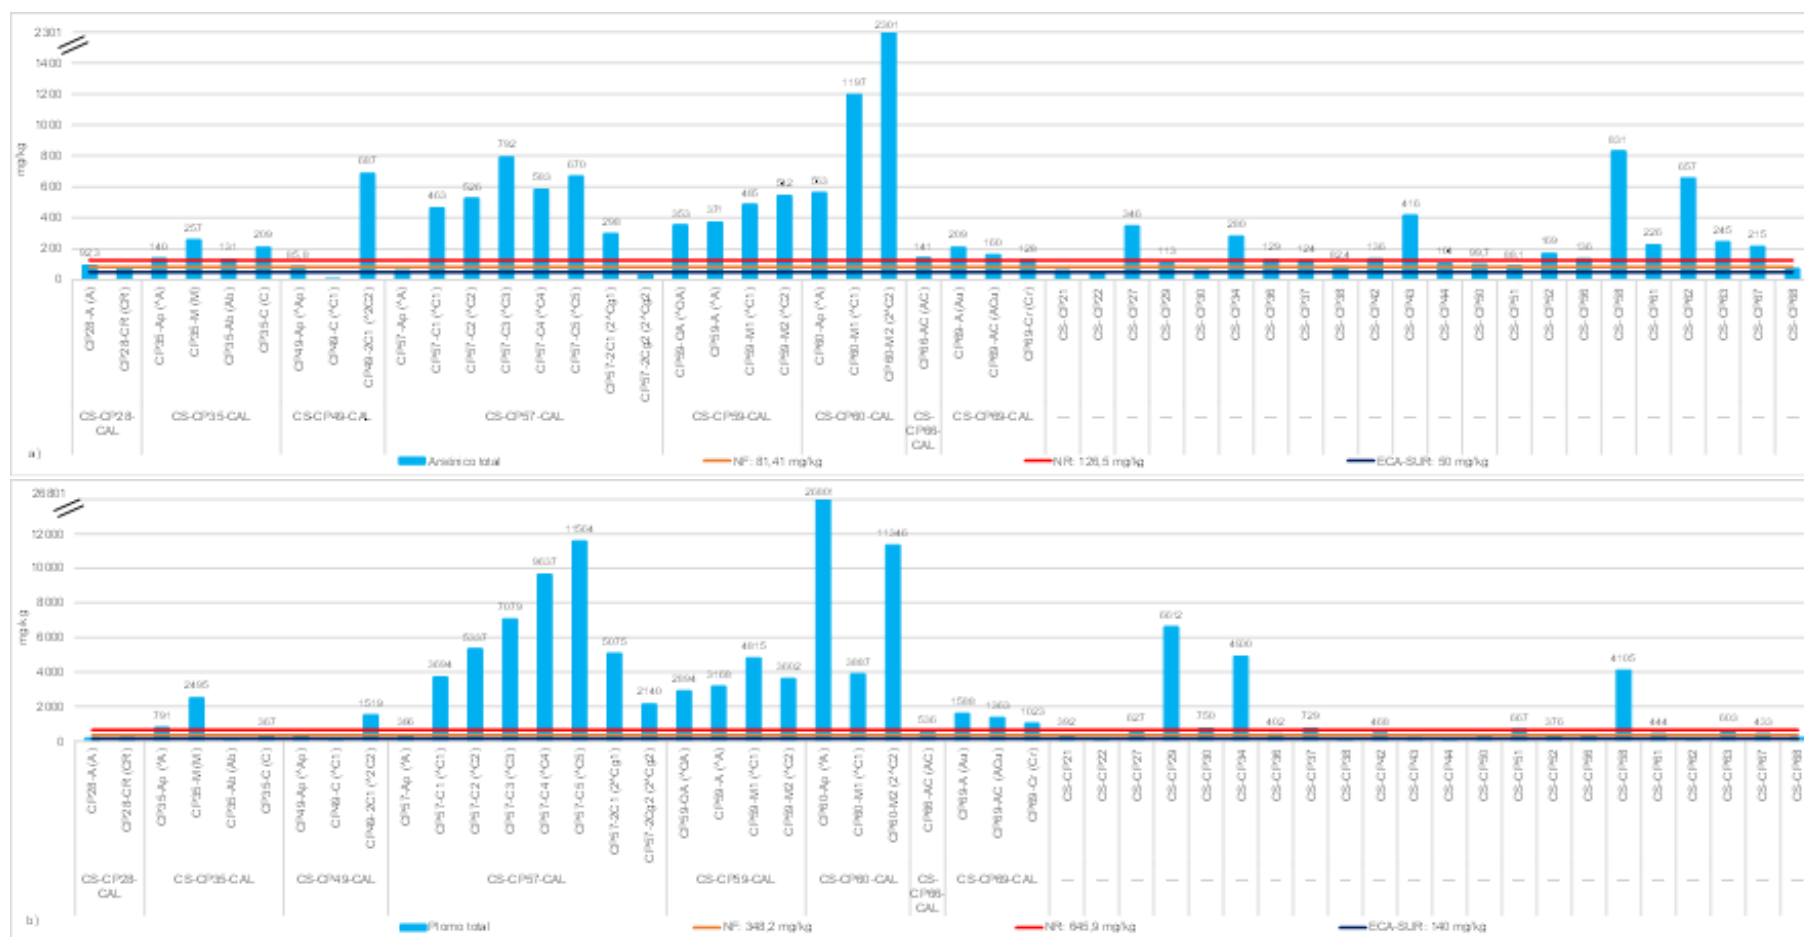
**Figura 6.100.** Concentraciones de a) arsénico total y b) plomo total comparadas con nivel de fondo (NF), nivel de referencia (NR) y ECA para suelos de uso residencial (ECA-SUR)

En las figuras 6.100 a) y b), se presentan las concentraciones de arsénico y plomo registradas en muestras colectadas en suelos de uso residencial dentro del API-CS-CP, las cuales serán comparadas con los valores de nivel de fondo determinados para estos elementos; ya que de manera natural el arsénico y plomo superan al ECA para suelos de uso industrial.

Las concentraciones de arsénico se muestran en la Figura 6.100 a), donde se puede observar que el nivel de fondo es superado en 42 muestras (superficiales y calicatas) de las 50 evaluadas. Las mayores concentraciones de este elemento se registraron en horizontes con influencia antrópica (los que llevan el símbolo «^»), dos de ellos son: ^C1 (1197 mg/kg) y ^C2 (2301 mg/kg) de la calicata CS-CP60-CAL que superaron en 1370 % y en 2726 % al nivel de fondo respectivamente.

En la figura 6.100 b) se puede apreciar que el nivel de fondo para plomo es superado en 37 muestras de las 50 evaluadas; al igual que para el arsénico las mayores concentraciones se registraron en horizontes con influencia antrópica. La concentración más elevada fue de 26801 mg/kg y se registró en el horizonte ^A de la calicata CS-CP60-CAL, este fue superior en 7597 % al nivel de fondo para plomo.

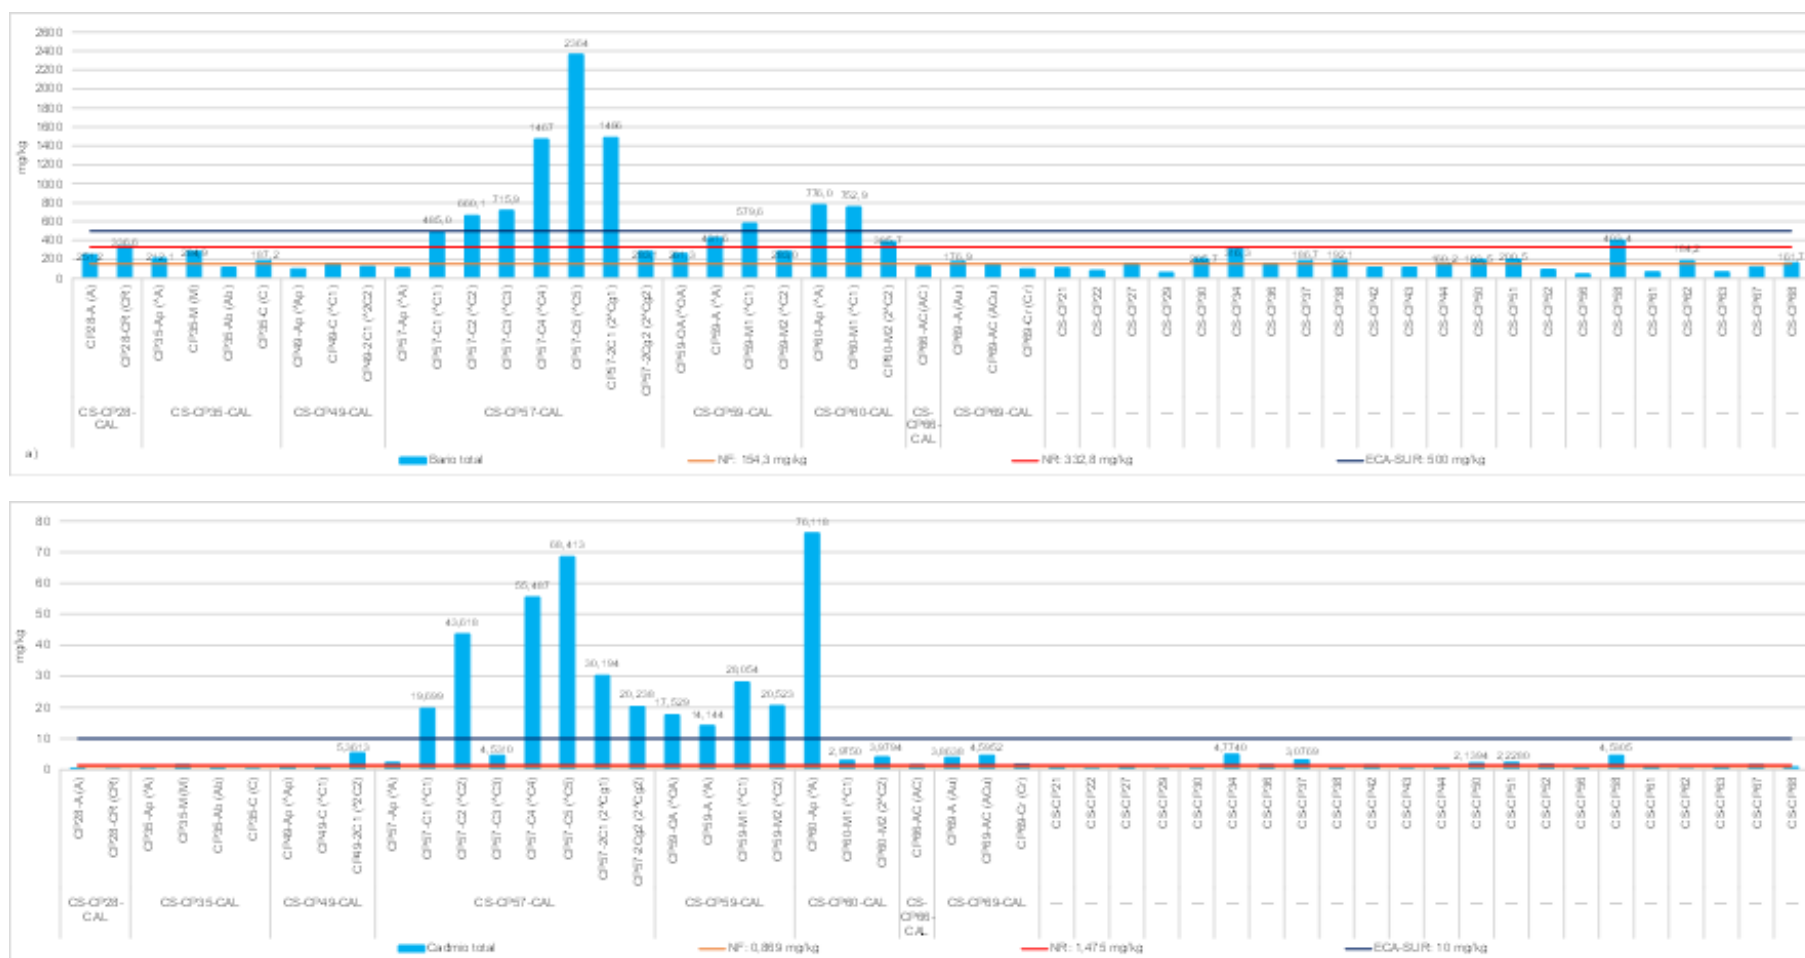
**Figura 6.101.** Concentraciones de a) bario total y b) cadmio total comparadas con ECA para suelos de uso residencial (ECA-SUR), nivel de fondo (NF) y nivel de referencia (NR)

En las figuras 6.101 a), b) y c), se presentan las concentraciones de bario, cadmio y mercurio registradas en muestras colectadas en suelos de uso residencial dentro del API-CS-CP. Las concentraciones de estos metales serán comparadas con los ECA para suelos de uso residencial; debido a que los niveles de fondo determinados para estos elementos fueron inferiores a los ECA mencionados.

Las concentraciones de bario se muestran en la Figura 6.101 a), donde se puede observar que el ECA para suelos de uso residencial es superado en ocho muestras (calicatas) de las 50 evaluadas. Las mayores concentraciones de este elemento se registraron en horizontes con influencia antrópica de la calicata CS-CP57-CAL, registrándose en el horizonte ^C1 una concentración de 2364 mg/kg, que fue superior en 372,8 % al valor del ECA.

En la figura 6.101 b) se puede apreciar que el ECA para suelos de uso residencial para cadmio es superado en 11 muestras (calicatas) de las 50 evaluadas; al igual que para los elementos anteriores las mayores concentraciones para cadmio se registraron en horizontes con influencia antrópica. La concentración más elevada fue de 76,118 mg/kg y se registró en el horizonte ^A de la calicata CS-CP60-CAL, este fue superior en 661.18 % al valor del ECA para suelos de uso residencial.

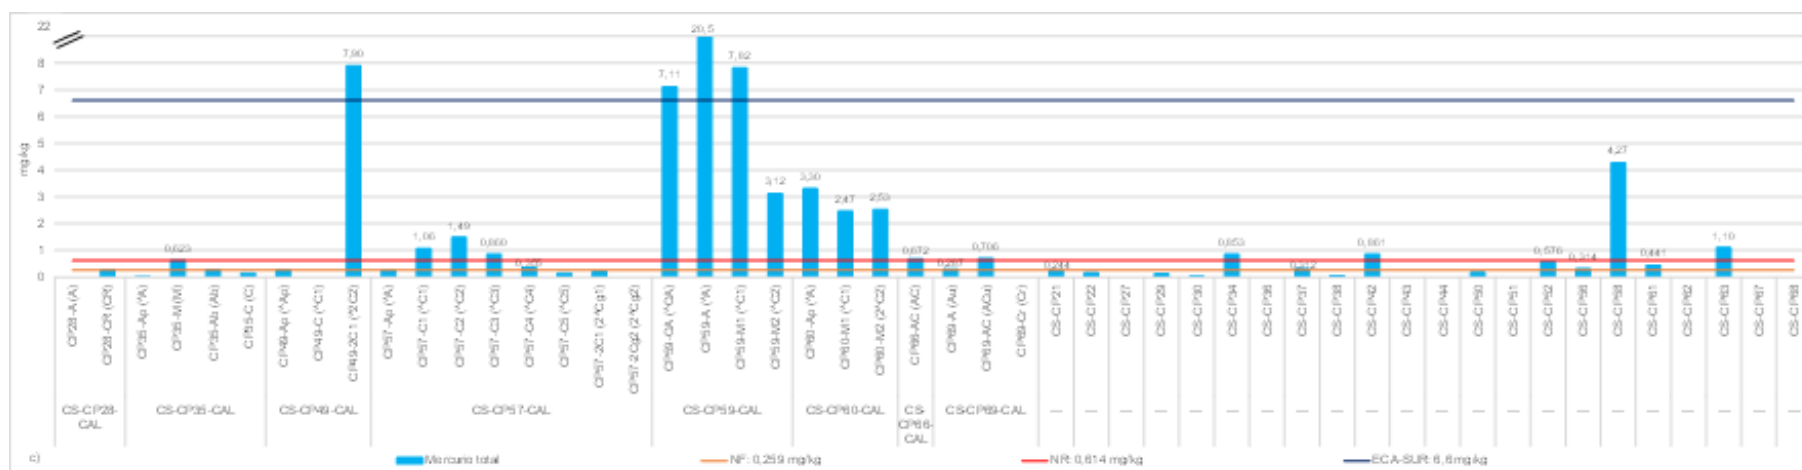
**Figura 6.102.** Concentraciones de mercurio total comparadas con ECA para suelos de uso residencial (ECA-SUR), nivel de fondo (NF) y nivel de referencia (N)

Las concentraciones de mercurio en suelos de uso residencial ubicados dentro del API-CS-CP se presentan en la Figura 6.102 c), donde se puede apreciar que el ECA para suelos de este uso, es superado por las concentraciones de tres muestras de las 50 evaluadas. Las mayores concentraciones para este elemento también se registraron en muestras tomadas dentro de horizontes antrópicos. En el horizonte ^A de la calicata CS-CP59-CAL, se registró una concentración de 20,5 mg/kg siendo superior el ECA para suelos de uso industrial en 210.6 %.

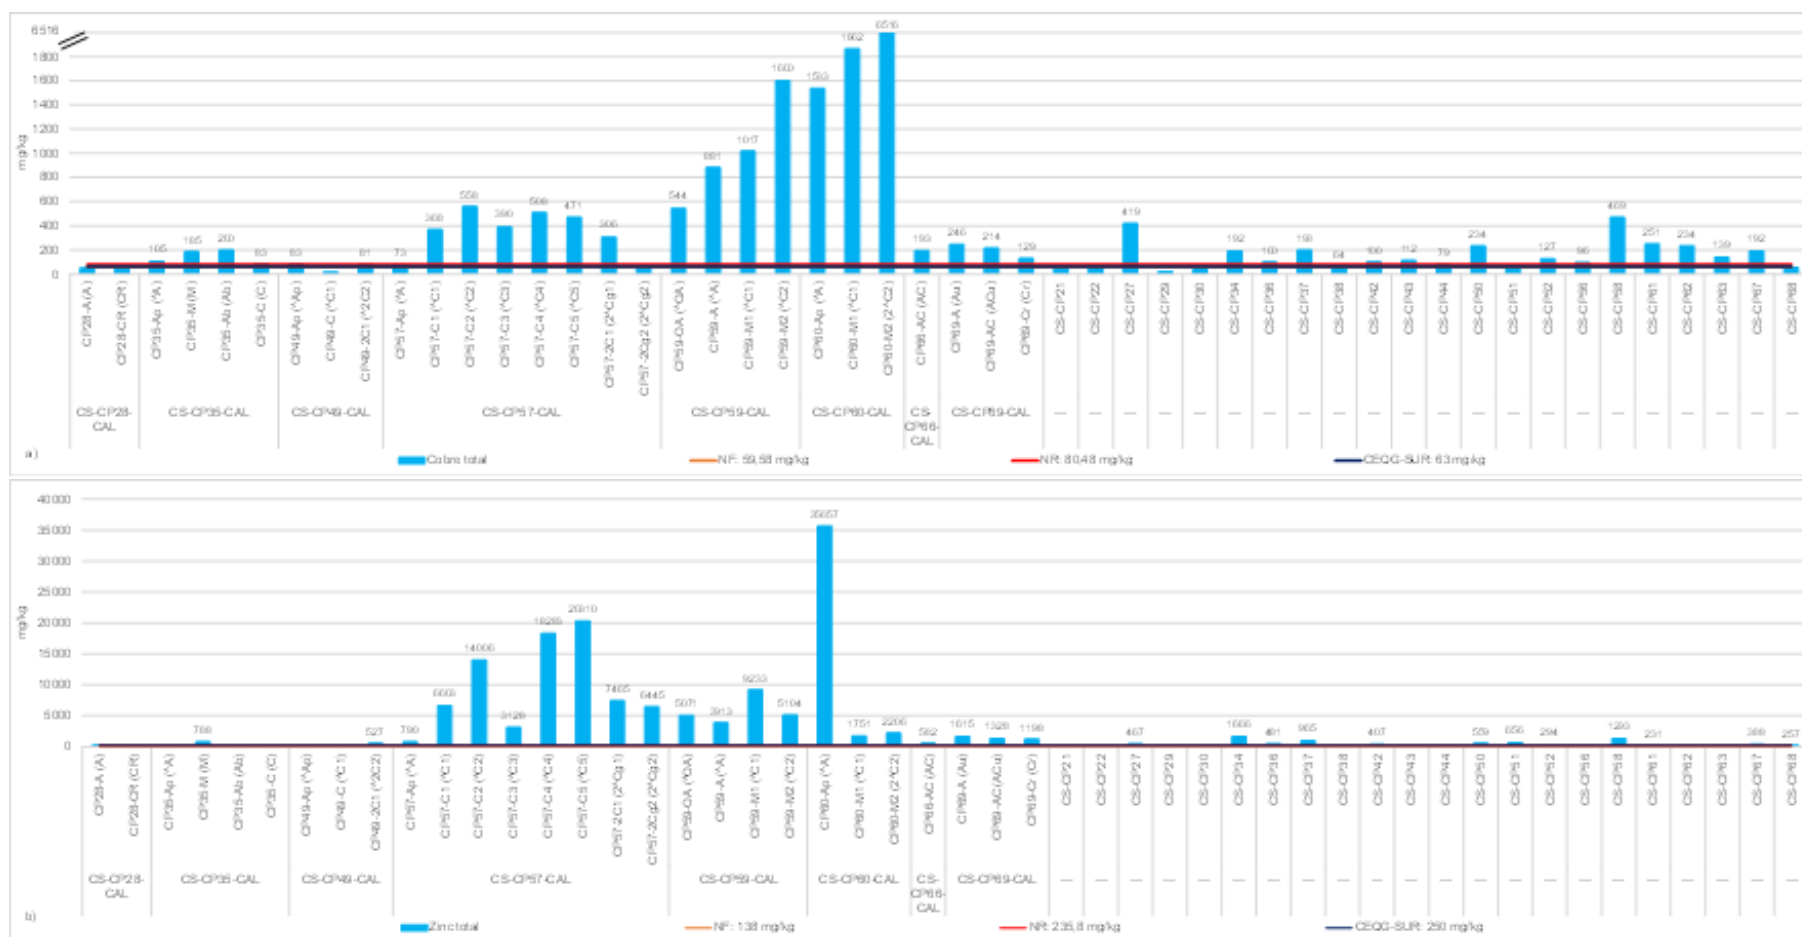
**Figura 6.103.** Concentraciones de a) cobre total y b) zinc total comparadas con las CEQG para suelos de uso residencial (CEQG-SUR), nivel de fondo (NF) y nivel de referencia (NR)

En las Figuras 6.103 a) y b) se presentan las concentraciones de cobre y zinc registradas en muestras colectadas en suelos de uso residencial dentro del API-CS-CP. Para las concentraciones de cobre (Figura 6.103 a)) se puede observar que el valor de la guía para suelos de uso residencial es superado en 40 muestras (calicatas y superficiales) de las 50 evaluadas. Las mayores concentraciones de este elemento se registraron en horizontes con influencia antrópica de la calicata CS-CP60-CAL, registrándose en el horizonte 2^C2 una concentración de 6516 mg/kg, que fue superior en 10242,9 % al valor de la guía.

En la Figura 6.103 b) se puede apreciar que el valor de la guía canadiense para suelos de uso residencial para zinc es superado en 33 muestras (calicatas y superficiales) de las 50 evaluadas; al igual que para el cobre las mayores concentraciones de cadmio se registraron en horizontes con influencia antrópica. La concentración más elevada fue de 35657 mg/kg y se registró en el horizonte ^A de la calicata CS-CP60-CAL, este fue superior en 14162.8 % al valor de la guía canadiense para suelos de uso residencial.

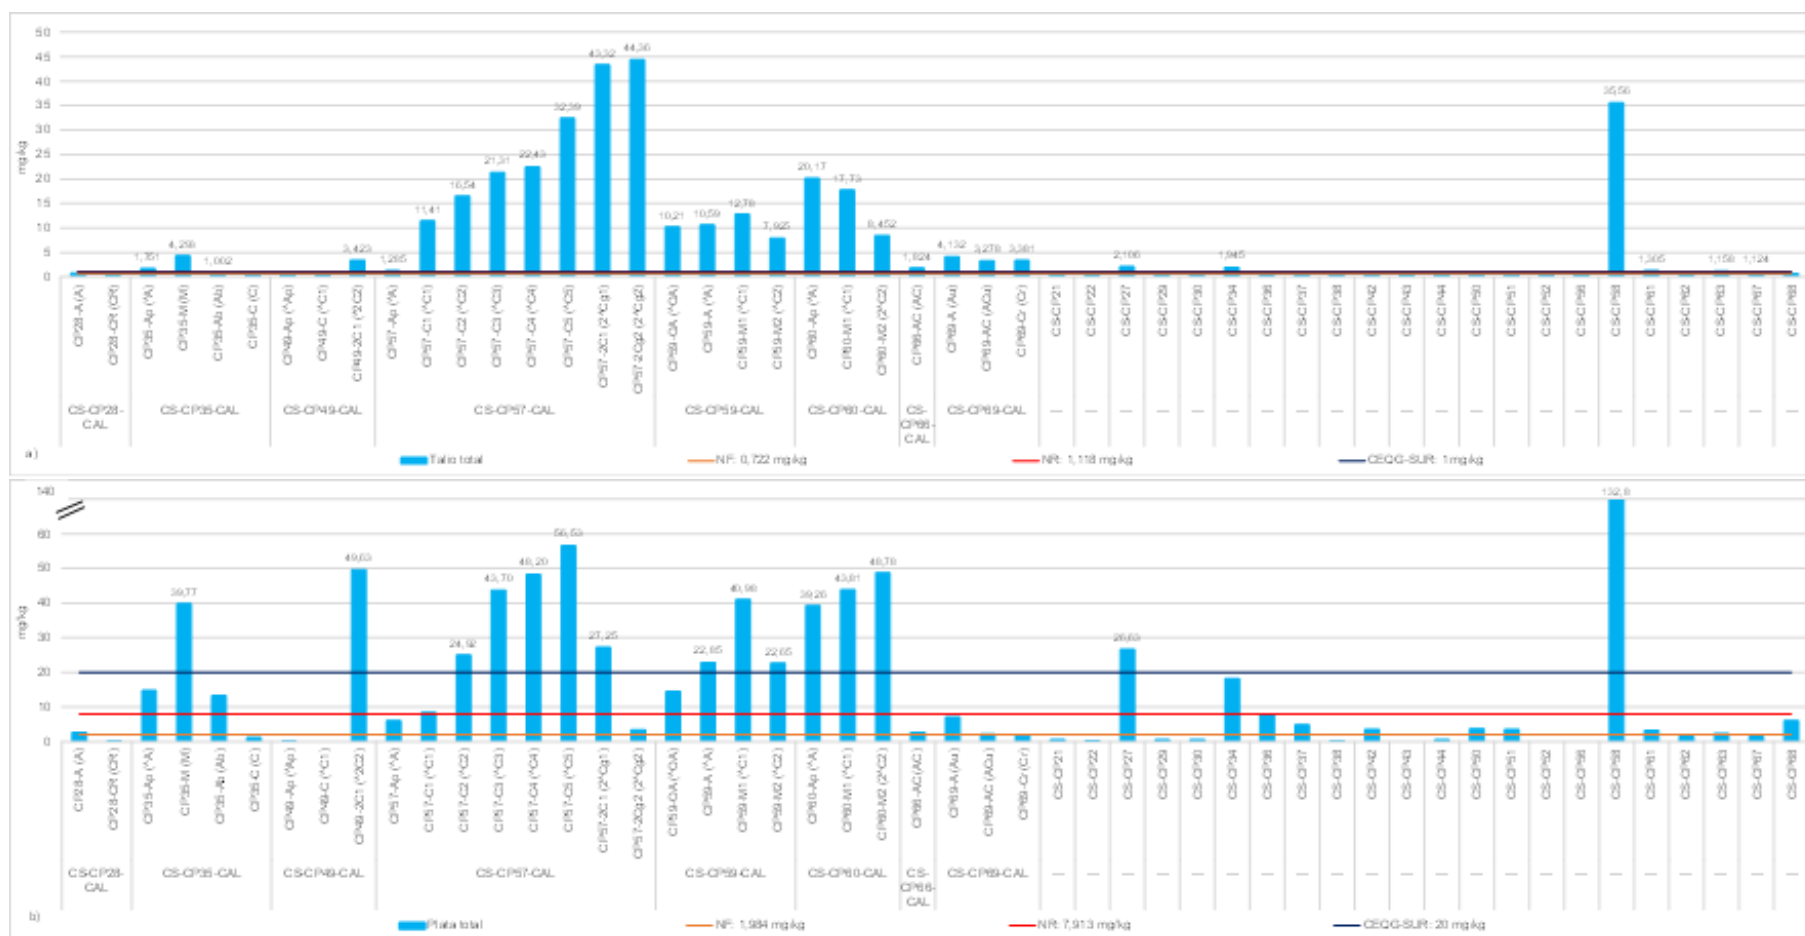
**Figura 6.104.** Concentraciones de a) talio total y b) plata total comparadas con las CEQG para suelos de uso residencial (CEQG-SUR), nivel de fondo (NF) y nivel de referencia (NR)

Las concentraciones de talio en suelos de uso residencial ubicados dentro del API-CS-CP se presentan en la Figura 6.104 a), donde se puede apreciar que el valor para talio de la guía canadiense para suelos de este uso es superado por las concentraciones de 29 muestras de las 50 evaluadas. Las mayores concentraciones para este elemento también se registraron en muestras tomadas dentro de horizontes antrópicos. En el horizonte 2^Cg2 de la calicata CS-CP57-CAL, se registró una concentración de 44,36 mg/kg siendo superior el valor de la guía canadiense para suelos de uso industrial en 4336 %.

En la Figura 6.104 b) se puede apreciar que el valor de la guía canadiense para plata es superado en 15 muestras de las 50 evaluadas; al igual que para los elementos descritos anteriormente, las mayores concentraciones de plata se registraron en horizontes con influencia antrópica. En este caso la concentración más elevada de plata fue de 132.8 mg/kg y se registró en la muestra superficial CS-CP58, este fue superior en 564 % al valor de la guía canadiense para plata en suelos de uso residencial.

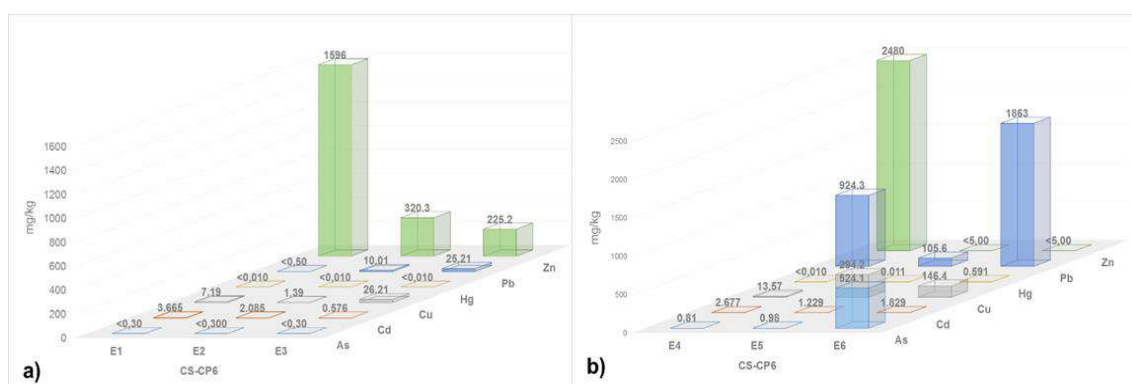
**Figura 6.105.** Extracción secuencial de metales por la metodología de Tessier, a) extracción 1, 2 y 3; y b) extracción 4, 5 y 6 en la muestra CS-CP6

En Figura 6.105 correspondiente a la muestra CS-CP6, se observa que el cadmio presentó su mayor concentración (3,665 mg/kg) en la extracción 1 (extraíbles); mientras que, las concentraciones de arsénico (524,1 mg /kg), cobre (146,4 mg/kg) y plomo (1863 mg/kg) estuvieron relacionados a la fracción 5 (ligado a la materia orgánica); mercurio presentó concentraciones que no superaron el límite de detección en las primeras cuatro extracciones y su mayor concentración (0,591 mg/kg) se presentó en la extracción 6 (residual); zinc presentó concentraciones altas de 1596 mg/kg y 2480 mg/kg en la extracción 1 (extraíbles) y extracción 4 (fácilmente reducibles y óxidos de hierro) respectivamente.

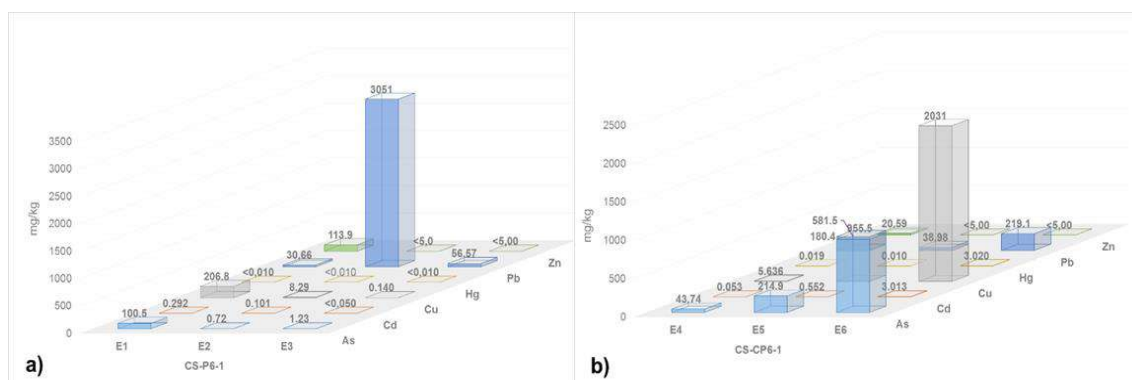
**Figura 6.106.** Extracción secuencial de metales por la metodología de Tessier, a) extracción 1, 2 y 3; y b) extracción 4, 5 y 6 en la muestra CS-CP6-1

La Figura 6.106 correspondiente a la muestra CS-CP6-1, muestra que arsénico, cobre y zinc presentaron concentraciones de 110,5 mg/kg, 206,8 mg/kg y 113,9 mg/kg respectivamente, encontrándose en forma extraíble (extracción 1); además plomo presentó su mayor concentración (3051 mg/kg) en la extracción 2 (intercambiable y adsorbidas); mientras que cadmio y mercurio presentaron mayores concentraciones en la extracción 6 (residual).

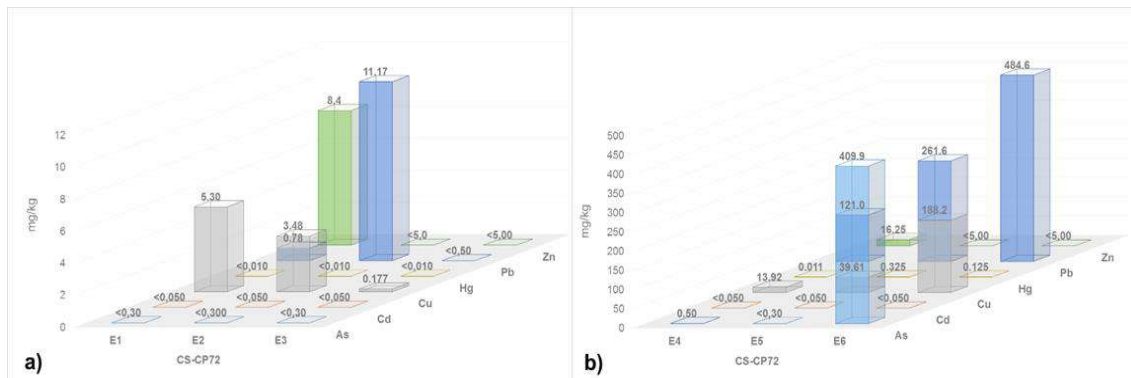
**Figura 6.107.** Extracción secuencial de metales por la metodología de Tessier, a) extracción 1, 2 y 3; y b) extracción 4, 5 y 6 en la muestra CS-CP72

La Figura 6.107 correspondiente a la muestra CS-CP72, registró que arsénico, cadmio y mercurio presentaron concentraciones que no superaron los límites de detección en las primeras 3 extracciones; además, cobre presentó concentraciones similares de 5,30 mg/kg

y 3,48 mg/kg en la extracción 1 (extraíbles) y extracción 2 (intercambiable y adsorbidas) respectivamente; además, zinc presentó su mayor concentración de 8,4 mg/kg encontrándose en forma extraíble (extracción 1).

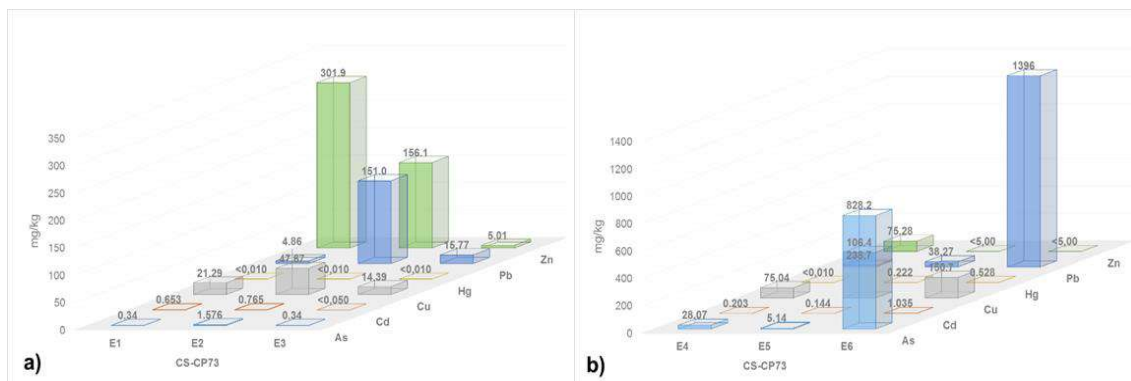
**Figura 6.108.** Extracción secuencial de metales por la metodología de Tessier, a) extracción 1, 2 y 3; y b) extracción 4, 5 y 6 en la muestra CS-CP73

La Figura 6.108 correspondiente a la muestra CS-CP73, donde se registró que arsénico y cadmio presentaron concentraciones bajas de 1,576 mg/kg y 0,765 mg/kg en la extracción 2 (intercambiable y adsorbidas); así como, cobre y plomo presentaron concentraciones de 47,67 mg/kg y 151,0 mg/kg respectivamente en la extracción 2 (intercambiable y adsorbidas); zinc presentó su mayor concentración (301,9 mg/kg) en la extracción 1 (extraíbles); cabe mencionar que arsénico y plomo presentaron sus mayores concentraciones en la extracción 5 (ligado a materia orgánica).
