**PERÚ**Ministerio  
del AmbienteOrganismo de Evaluación y  
Fiscalización Ambiental - OEFASTEC: Subdirección  
Técnica CientíficaDecenio de la Igualdad de Oportunidades para Mujeres y Hombres  
Año de la universalización de la salud

**INFORME N° 00255-2020-OEFA/DEAM-STEC**

**ASUNTO** : Evaluación ambiental de causalidad en el ámbito del depósito de desmonte Rumiallana, Miraflores, *stock piles*, tajo Raúl y polvorín, de la unidad fiscalizable Cerro de Pasco, en el 2020

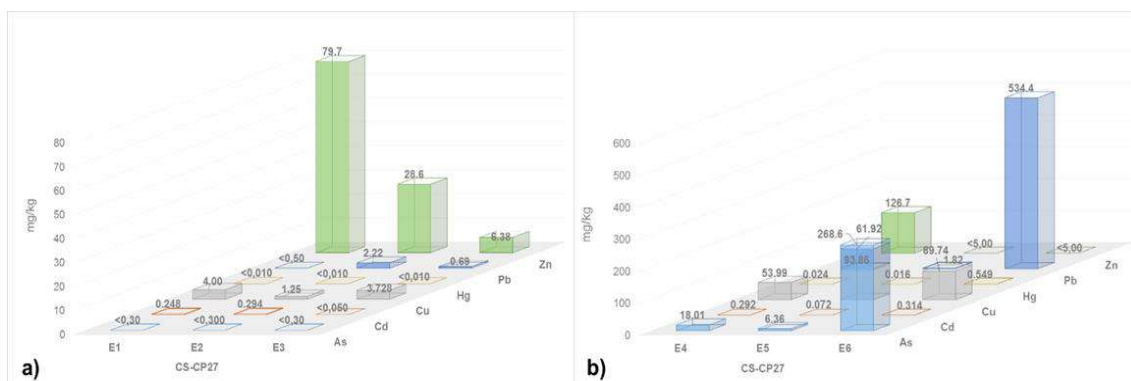
**Figura 6.109.** Extracción secuencial de metales por la metodología de Tessier, a) extracción 1, 2 y 3; y b) extracción 4, 5 y 6 en la muestra CS-CP27

La Figura 6.109 correspondiente a la muestra CS-CP27, donde se registró que arsénico y mercurio presentaron valores que no superaron los límites de detección; cadmio y plomo presentaron concentraciones bajas de 0,294 mg/kg y 0,222 mg/kg en la extracción 2 (intercambiable y adsorbidas); mientras que cobre presentó concentraciones similares en la extracción 1 (extraíbles) y 3 (ligado a carbonato); mientras que zinc presentó biodisponible en la extracción 1 (extraíbles) con valor de concentración de 79,7 mg/kg.

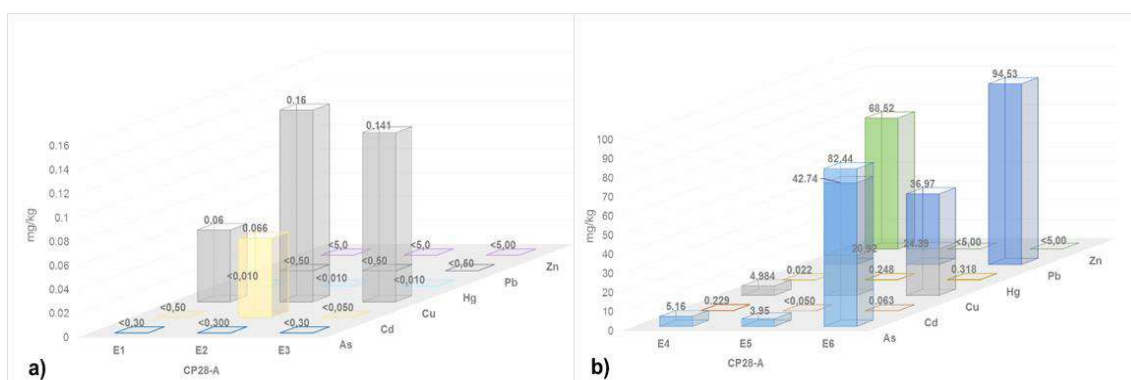
**Figura 6.110.** Extracción secuencial de metales por la metodología de Tessier, a) extracción 1, 2 y 3; y b) extracción 4, 5 y 6 en la muestra CP28-A

La Figura 6.110 correspondiente a la muestra CP28-A, donde se registró que arsénico, mercurio, plomo y zinc presentaron concentraciones que no superaron los límites de detección; cobre presentó concentraciones bajas en las 3 primeras extracciones con valores de 0,06 mg/kg, 0,16 mg/kg y 0,141 mg/kg; además, cadmio presentó concentraciones que no superaron el límite de detección en la extracción 1 y extracción 3, mientras que en la extracción 2 (intercambiable y adsorbidas) presentó concentración baja de 0,066 mg/kg.

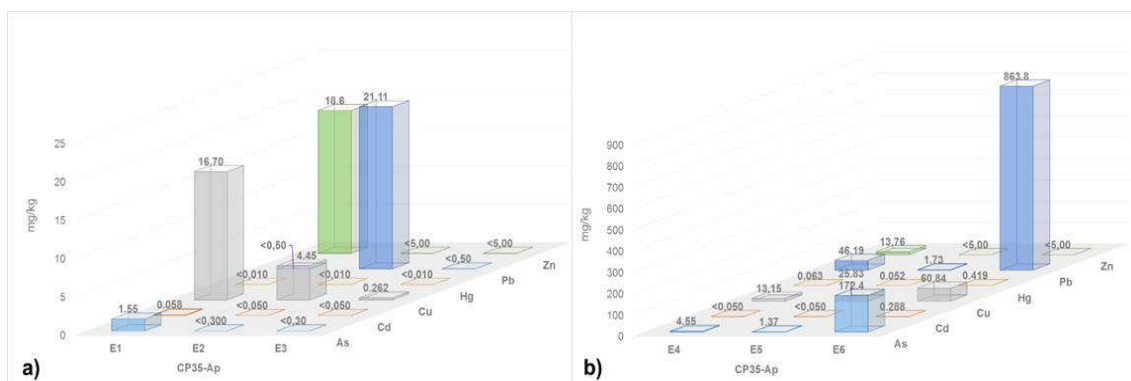
**Figura 6.111.** Extracción secuencial de metales por la metodología de Tessier, a) extracción 1, 2 y 3; y b) extracción 4, 5 y 6 en la muestra CP35-Ap

La Figura 6.111 correspondiente a la muestra CP35-Ap, donde se registró que arsénico y cadmio presentaron concentraciones bajas de 1,55 mg/kg y 0,058 mg/kg respectivamente en la extracción 1 (extraíbles); además, cobre y plomo presentaron concentraciones de 16,70 mg/kg y 21,11 mg/kg en la extracción 1 (extraíbles) y extracción 2 (intercambiable y adsorbidas) respectivamente; por su parte, zinc presentó su mayor concentración (18,6 mg/kg) en la extracción 1.

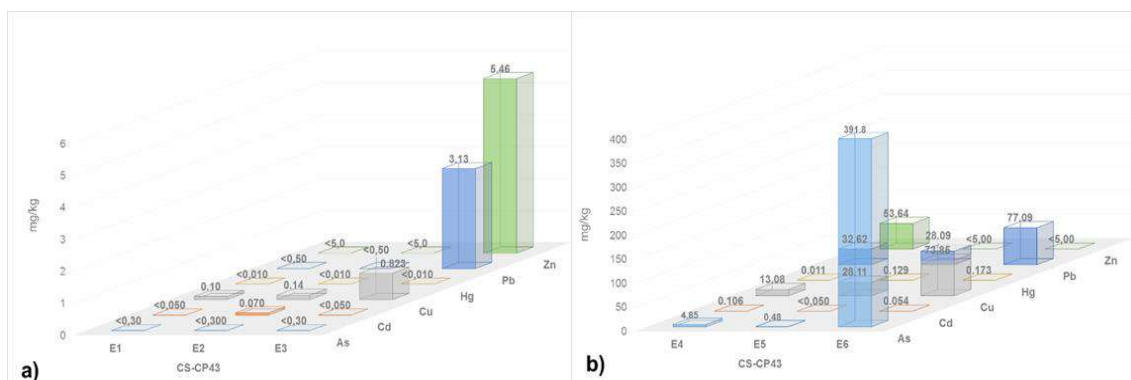
**Figura 6.112.** Extracción secuencial de metales por la metodología de Tessier, a) extracción 1, 2 y 3; y b) extracción 4, 5 y 6 en la muestra CS-CP43

La Figura 6.112, correspondiente a la muestra CS-CP43, donde se registró que arsénico y mercurio presentaron concentraciones que no superaron los límites de detección en las primeras 3 extracciones; cobre, plomo y zinc presentaron concentraciones bajas de 0,823 mg/kg, 3,13 mg/kg y 5,46 mg/kg respectivamente en la extracción 3 (ligado a carbonato); de misma manera cadmio presentó concentración baja de 0,070 mg/kg en la extracción 2 (intercambiable y adsorbidas); además las mayores concentraciones de arsénico, cobre y plomo se presentaron en la extracción 6 (residual).

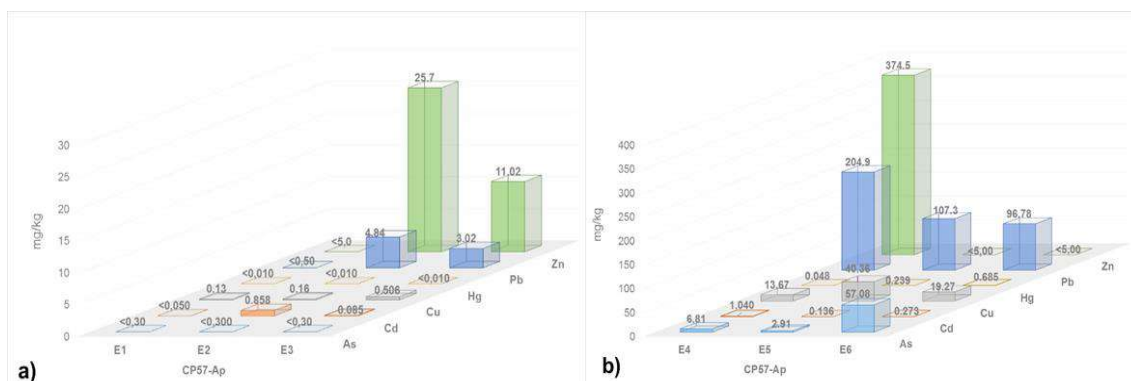
**Figura 6.113.** Extracción secuencial de metales por la metodología de Tessier, a) extracción 1, 2 y 3; y b) extracción 4, 5 y 6 en la muestra CP57-Ap

La Figura 6.113 correspondiente a la muestra CP57-Ap, donde se registró que cadmio y plomo presentaron concentraciones bajas de 0,858 mg/kg y 4,84 mg/kg respectivamente en la extracción 2 (intercambiable y adsorbidas); además, arsénico y mercurio presentaron concentraciones que no superaron el límite de detección en las 3 primeras extracciones, presentando su mayores concentraciones en la extracción 6 (residual); por su parte cobre presentó concentraciones bajas en las 3 primeras extracciones y zinc obtuvo menores concentraciones en las extracciones 1, 2 y 3 en comparación de la extracción 4.

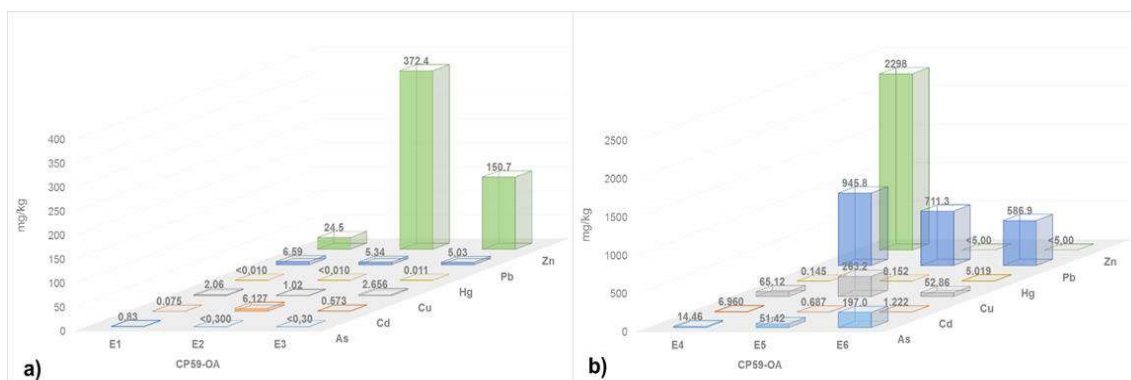
**Figura 6.114.** Extracción secuencial de metales por la metodología de Tessier, a) extracción 1, 2 y 3; y b) extracción 4, 5 y 6 en la muestra CP59-OA

La Figura 6.114 correspondiente a la muestra CP59-OA, donde se registró que arsénico y plomo presentaron concentraciones bajas de 0,83 mg/kg y 6,59 mg/kg respectivamente en la extracción 1 (extraíbles); además, cadmio y cobre presentaron valores de 6,127 mg/kg y 2,656 mg/kg en las extracciones 2 (intercambiable y adsorbidas) y 3 (ligado a carbonatos) respectivamente; mientras que la concentración de zinc en la extracción fue mucho mayor a las demás concentraciones; por su parte mercurio presentó su mayor concentración (5,019 mg/kg) en la extracción 6 (residual).

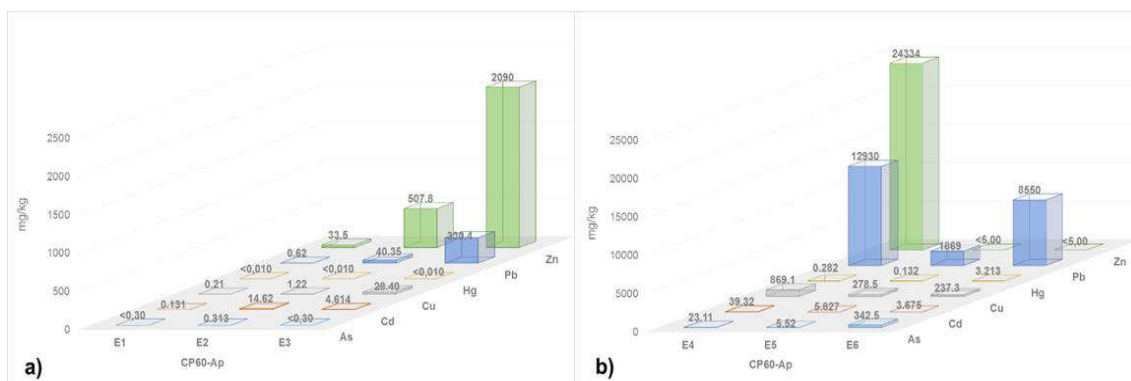
**Figura 6.115.** Extracción secuencial de metales por la metodología de Tessier, a) extracción 1, 2 y 3; y b) extracción 4, 5 y 6 en la muestra CP60-Ap

La Figura 6.115 correspondiente a la muestra CP60-Ap, donde se registró que arsénico, cadmio y cobre presentaron concentraciones bajas de 0,313 mg/kg, 14,62 mg/kg y 1,22 mg/kg respectivamente en la extracción 2 (intercambiable y adsorbidas); además, plomo zinc presentaron concentraciones de 330,4 mg/kg y 2090 mg/kg respectivamente en la extracción ligado a carbonatos; mientras que mercurio presentó concentraciones que están por debajo del límite de detección en las 3 primeras extracciones.

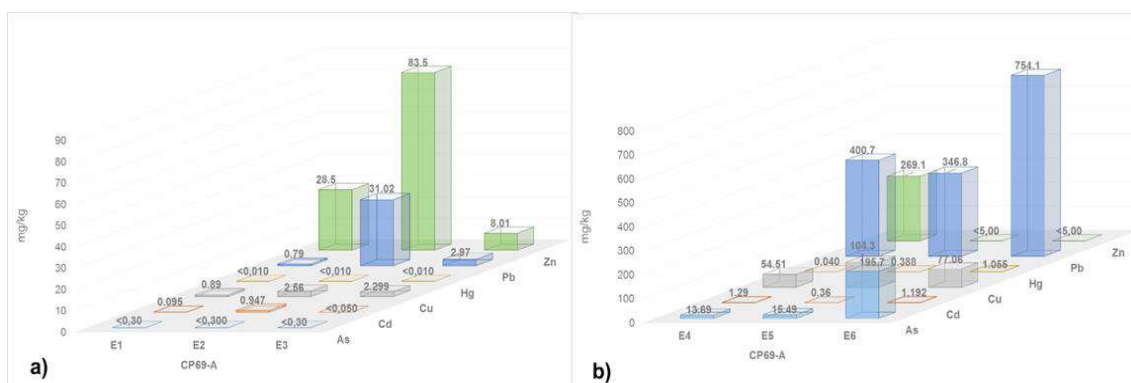
**Figura 6.116.** Extracción secuencial de metales por la metodología de Tessier, a) extracción 1, 2 y 3; y b) extracción 4, 5 y 6 en la muestra CP69-A

La Figura 6.116 correspondiente a la muestra CP69-A, donde se registró que arsénico y mercurio presentaron concentraciones que no superaron el límite de detección en las primeras 3 extracciones, presentando sus mayores valores en la extracción 6 (residual); mientras que cadmio, cobre, plomo y zinc presentaron concentraciones de 0,947 mg/kg, 2,56 mg/kg, 31,02 mg/kg y 83,5 mg/kg respectivamente, encontrándose disponibles en la extracción 2 (intercambiable y adsorbidas).

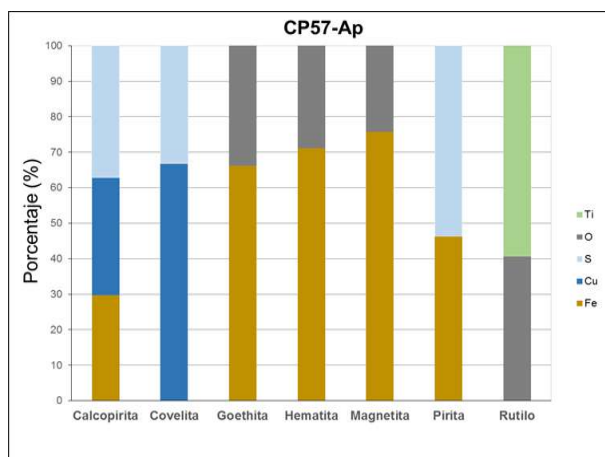
**Figura 6.117.** MEB de la muestra CP57-Ap ubicada en el centro poblado de Paragsha a 100 metros aproximadamente del botadero Miraflores, en el estadio de fútbol

La muestra CP57-Ap extraída de la calicata CS-CP57-CAL perteneciente al API-CS-CP, posee minerales que contienen mayor porcentaje de hierro como la goethita, hematita, magnetita y pirita; así como la covelita y calcopirita que aportan azufre (Figura 6.117).

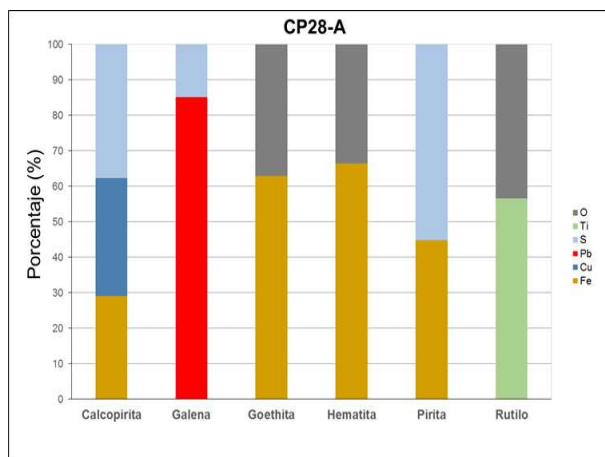
**Figura 6.118.** MEB de la muestra CP28-A ubicada en el parque infantil dentro del AAHH José Carlos Mariátegui

La muestra CP28-A extraída de suelo perteneciente al API-CS-CP, posee minerales que contienen mayor porcentaje de hierro como la calcopirita, goethita, hematita, pirita y rutilo; así como la Galena que aportan en plomo (Figura 6.118).

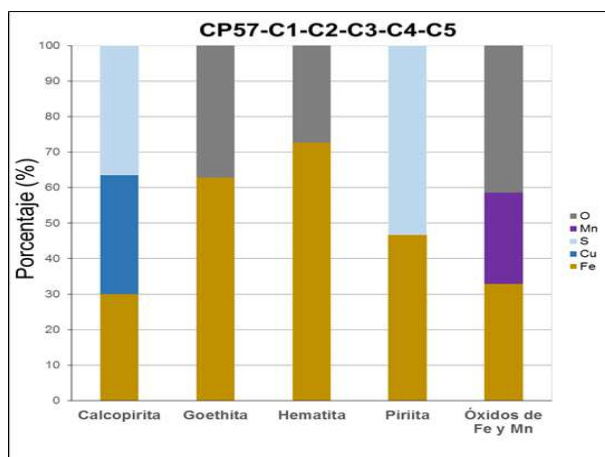
**Figura 6.119.** MEB de la muestra CP57 (horizontes ^C1, ^C2, ^C3, ^C4 y ^C5) extraída de la calicata CS-CP57-CAL en suelos del centro poblado de Paragsha ubicado próximo al botadero Miraflores

La muestra CP57 (compuesta de muestras de los horizontes ^C1, ^C2, ^C3, ^C4 y ^C5) extraída de la calicata CS-CP57-CAL del suelo perteneciente al API-CS-CP, posee minerales que contienen mayor porcentaje de hierro como la calcopirita, goethita, hematita y pirita; así como óxidos de Fe y Mn que aporta en manganeso (Figura 6.119).

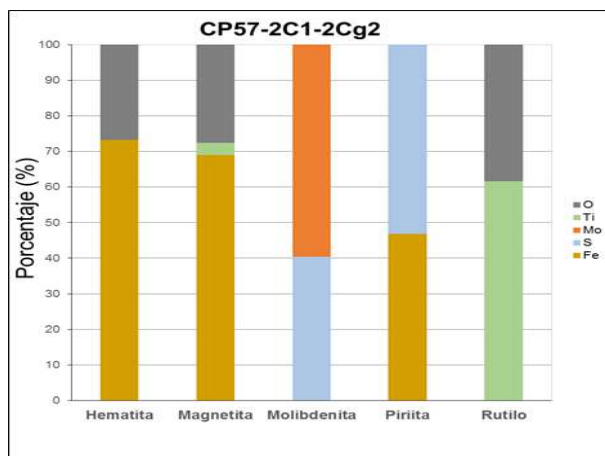
**Figura 6.120.** MEB de la muestra CP57 (horizontes 2^Cg1 y 2^Cg2) ubicado próximo al botadero Miraflores

La muestra CP57 (horizontes 2^Cg1 y 2^Cg2) extraída de la calicata CS-CP57-CAL Perteneciente al API-CS-CP, posee minerales que contienen mayor porcentaje de hierro como la hematita, magnetita y pirita; así como molibdenita que aporta azufre y molibdeno (Figura 6.120).

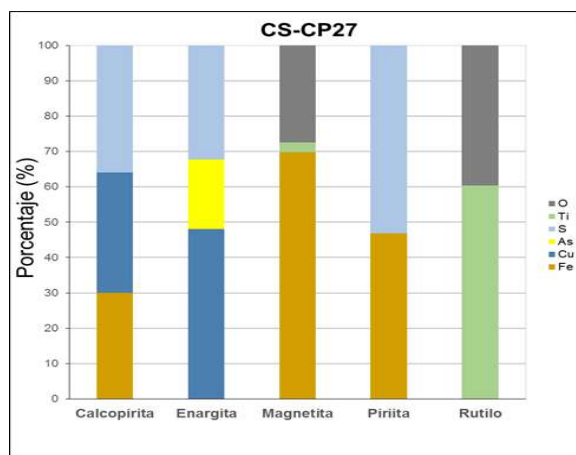
**Figura 6.121.** MEB de la muestra CS-CP27, en el AA. HH. José Carlos Mariátegui ubicado próximo al botadero Hanancocha

La muestra CS-CP27 extraída de suelo del perteneciente al área de potencial interés API-CS-CP, posee minerales que contienen mayor porcentaje de hierro como la calcopirita, magnetita y pirita; así como la enargita que aporta azufre y arsénico (Figura 6.121).

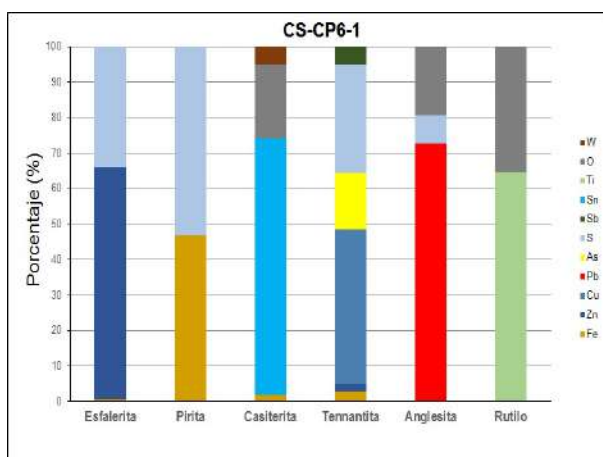
**Figura 6.122.** MEB de la muestra CS-CP6-1 ubicado fuera del cerco perimetral del polvorín

La muestra CS-CP6-1 extraída de suelo perteneciente al área de potencial interés API-CS-CP, posee minerales que contienen mayor porcentaje de hierro y azufre como la esfalerita, pirita y tennantita; así como la anglesita que aporta plomo y rutilo que porta titanio (Figura 6.122).

Se observó que el material de relleno sobre el que está edificado el cerco perimetrico del polvorín, es un material de préstamo con contenido de minerales sulfurados (Figura 7.2). La presencia de carcavas en el material de relleno, originada por las descargas de aguas acidas desde el polvorín y la precipitación, muestra la erosión y transporte de este material por la quebrada s/n hasta depositarse en el cono de deyección de la quebrada s/n, identificandose como parte del área de potencial interés (API-CS-CP) todo el tramo de la quebrada s/n entre el polvorín y la laguna (Figura 7.3).

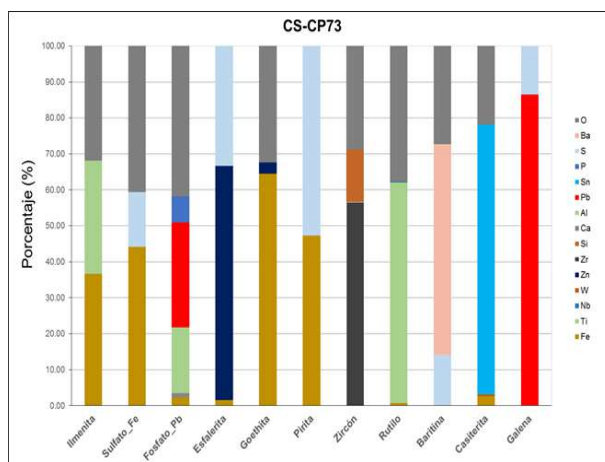
**Figura 6.123.** MEB de la muestra CS-CP73 ubicada en el cono de deyección de ingreso de las aguas ácidas provenientes del polvorín a la laguna Quilcamachay.

La muestra CS-CP73 extraída de suelo perteneciente al área de potencial interés API-CS-CP, posee minerales que contienen mayor porcentaje de como la ilmenita, goethita, pirita y casiterita; así como el zircón que aporta el mineral del mismo nombre y baritina que porta bario (Figura 6.123).

Se obtuvieron tres muestras de suelo en el cono de deyección de ingreso de las aguas acidas provenientes del polvorín a la laguna Quilcamachay: CS-CP71, CS-CP72 y CS-CP73, una muestra aledaño al tramo de la quebrada s/n CS-CP75 y dos muestras del material de relleno CS-CP6 y CS-CP6-1, así como dos muestras de nivel de fondo aledaño a la laguna y tramo de la quebrada s/n CS-CP74 y CS-CP76.

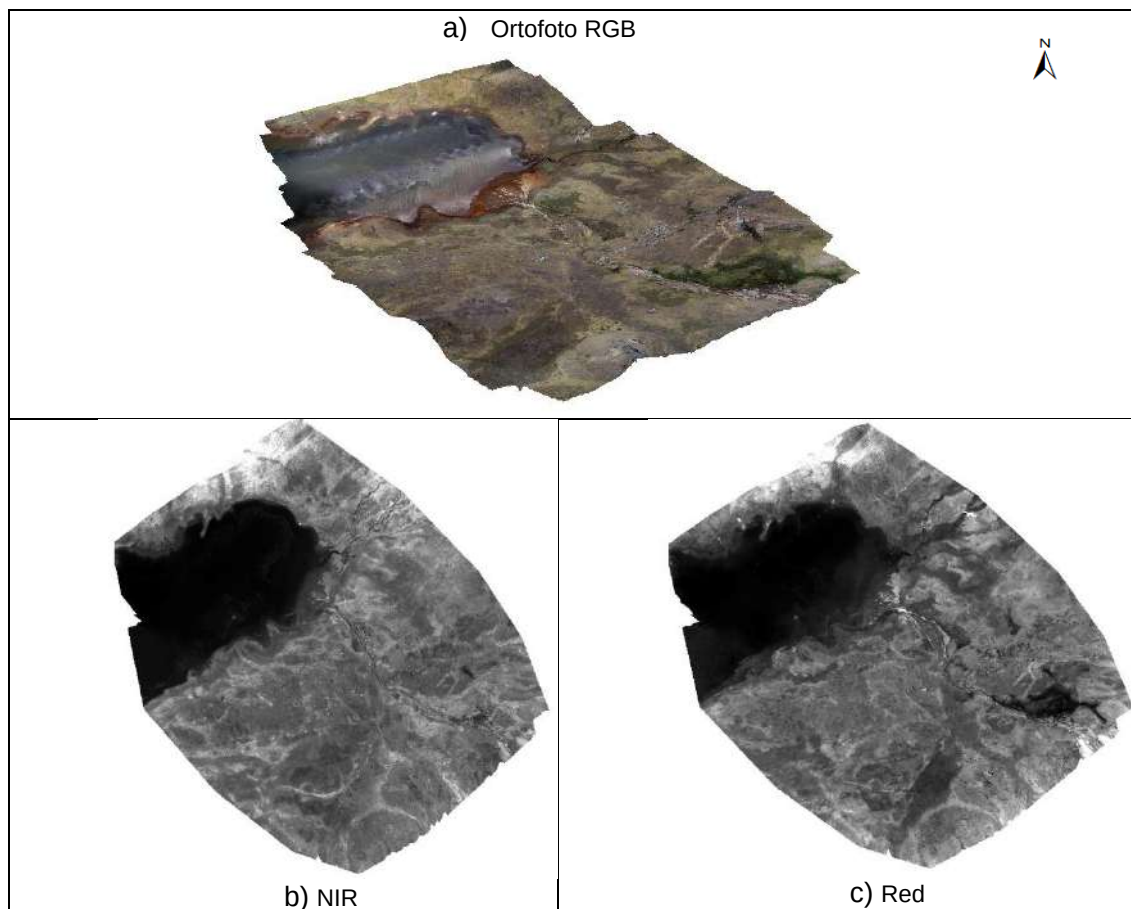
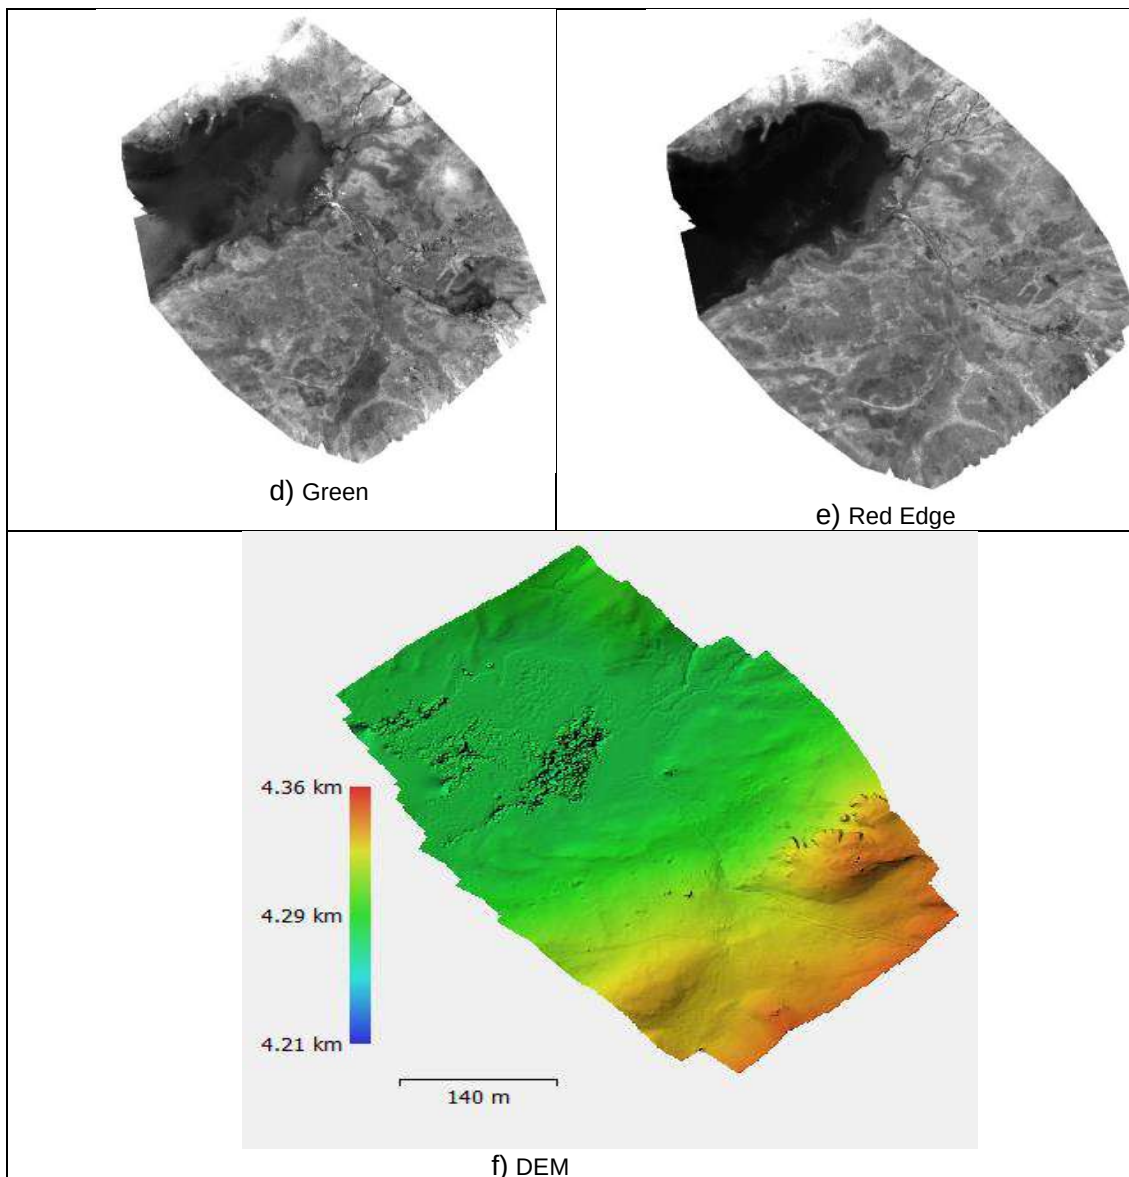
**Figura 6.124.** Ortomosaico RGB, **a)** hasta **e)** imágenes monocromas, **f)** Modelo digital del terreno

Los resultados de evaluación en el área de estudio, respecto a los índices de vegetación con relación a la posible alteración en la cobertura vegetal por agentes o actividades externas. La ubicación y descripción de las áreas de sobrevuelo se detallan en el reporte de campo RC-064-2020-STEC.

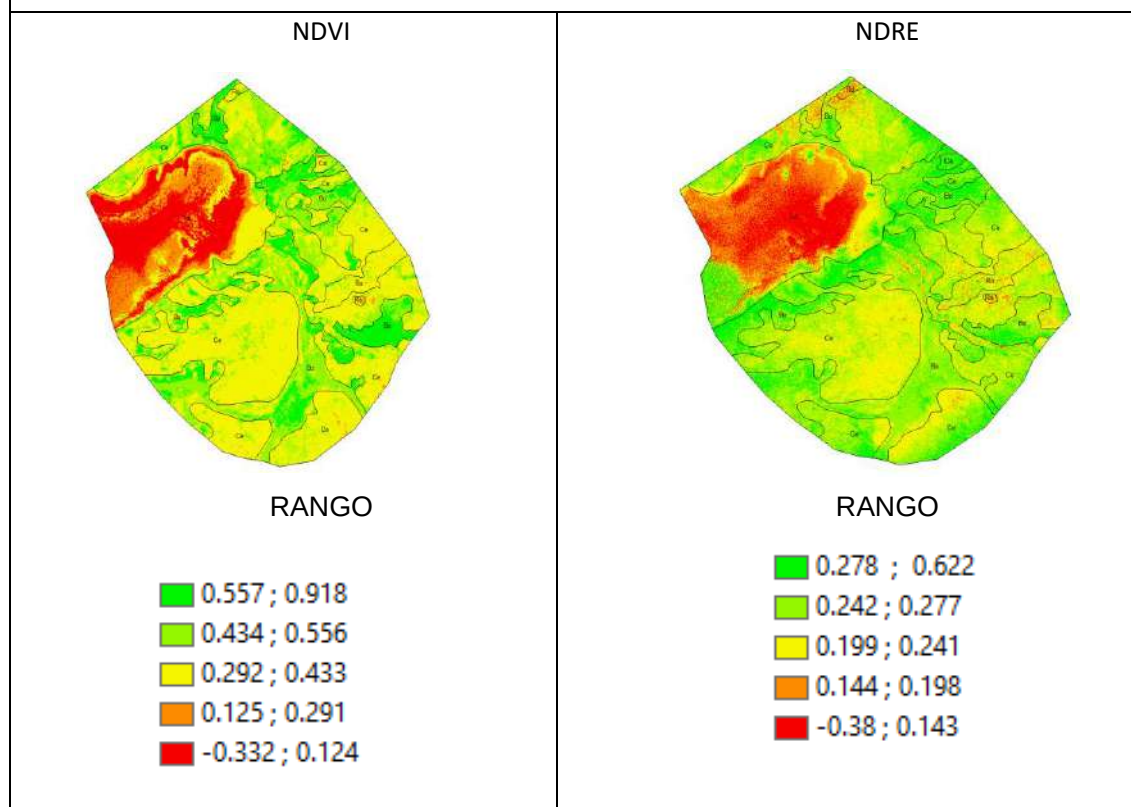
**Figura 6.125.** Índice de vegetación (NDVI y NDRE) de la formación vegetal

En esta zona se hizo un sobrevuelo de un área de 68,0763 ha, que conforma la formación de cobertura vegetal Césped con pajonal y bofedal en la que se realizó el análisis de los índices de vegetación de NDVI y NDRE. (Tabla 6.38; Tabla 6.39 y Figura 6.125; Figura 6.126).

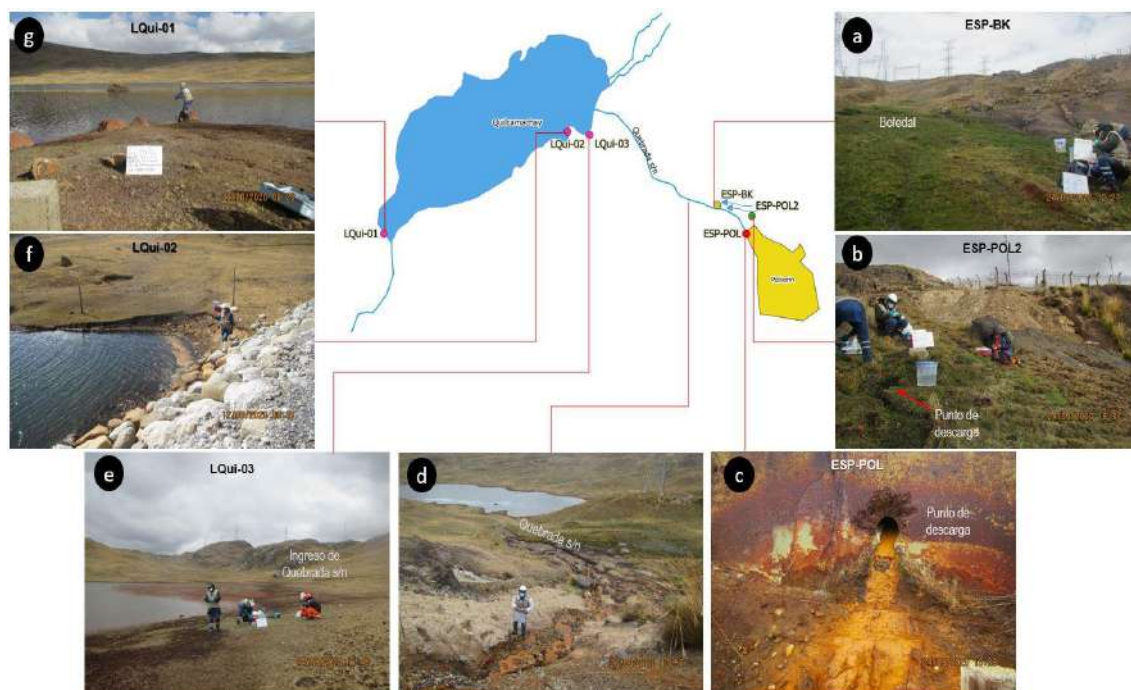
Durante las actividades en campo se observó en el polvorín de la UF Cerro de Pasco, una descarga de agua ácida (ESP-POL) de 0,131 L/s con pH de 3,03 (agosto 2020) y 0,044L/s con pH de 2,87 (setiembre 2020). Dicha descarga discurre por una quebrada s/n hacia la laguna Quilcamachay, uniéndose en su trayecto con la mezcla de aguas de una segunda descarga proveniente de la infraestructura del polvorín (ESP-POL2) con pH de 8,35 y un caudal de 0,199 L/s, descargada mediante una tubería parcialmente enterrada, y los flujos de un bofedal en el sector. Dicha mezcla de aguas se muestreó en el punto denominado ESP-BK, de pH 7,40 en agosto 2020 (Figura 7.2). Además, se muestreó la laguna Quilcamachay en los puntos LQui-01 y LQui-02 (agosto 2020) y LQui-03 (setiembre 2020).

De acuerdo a lo mencionado, la elevada carga de metales que son transportados a la laguna Quilcamachay y depositados en el cono de deyección provenientes del material de préstamo de la base del cerco perimetral del polvorín esta contaminando el suelo aledaño a la quebrada sin nombre, siendo este suelo una fuente de contaminación secundaria, que en época de avenidas podría generar el aporte de metales a la laguna antes mencionada, estos metales como el arsénico, cadmio, plomo y cobre son biodisponibles de acuerdo a los resultados de extracción secuencial por la metodología de Tessier, además los suelos muestreados presentan una composición química de minerales conformados principalmente por sulfuros de hierro que son generadores de drenaje ácido de mina.

De lo expuesto, se determinó como fuentes aportantes de elementos contaminantes al vertimiento ESP-POL y al material de relleno de la base del cerco perimétrico del polvorín de la UF Cerro de Pasco. Ambos influyen tanto en la quebrada s/n como en la laguna Quilcamachay (agua, sedimento) y en suelos aledaños. Además, el análisis del índice NDWI de imágenes satelitales de 1985 al 2020 (Anexo 13), muestra que hay disminución del volumen de agua de la laguna.

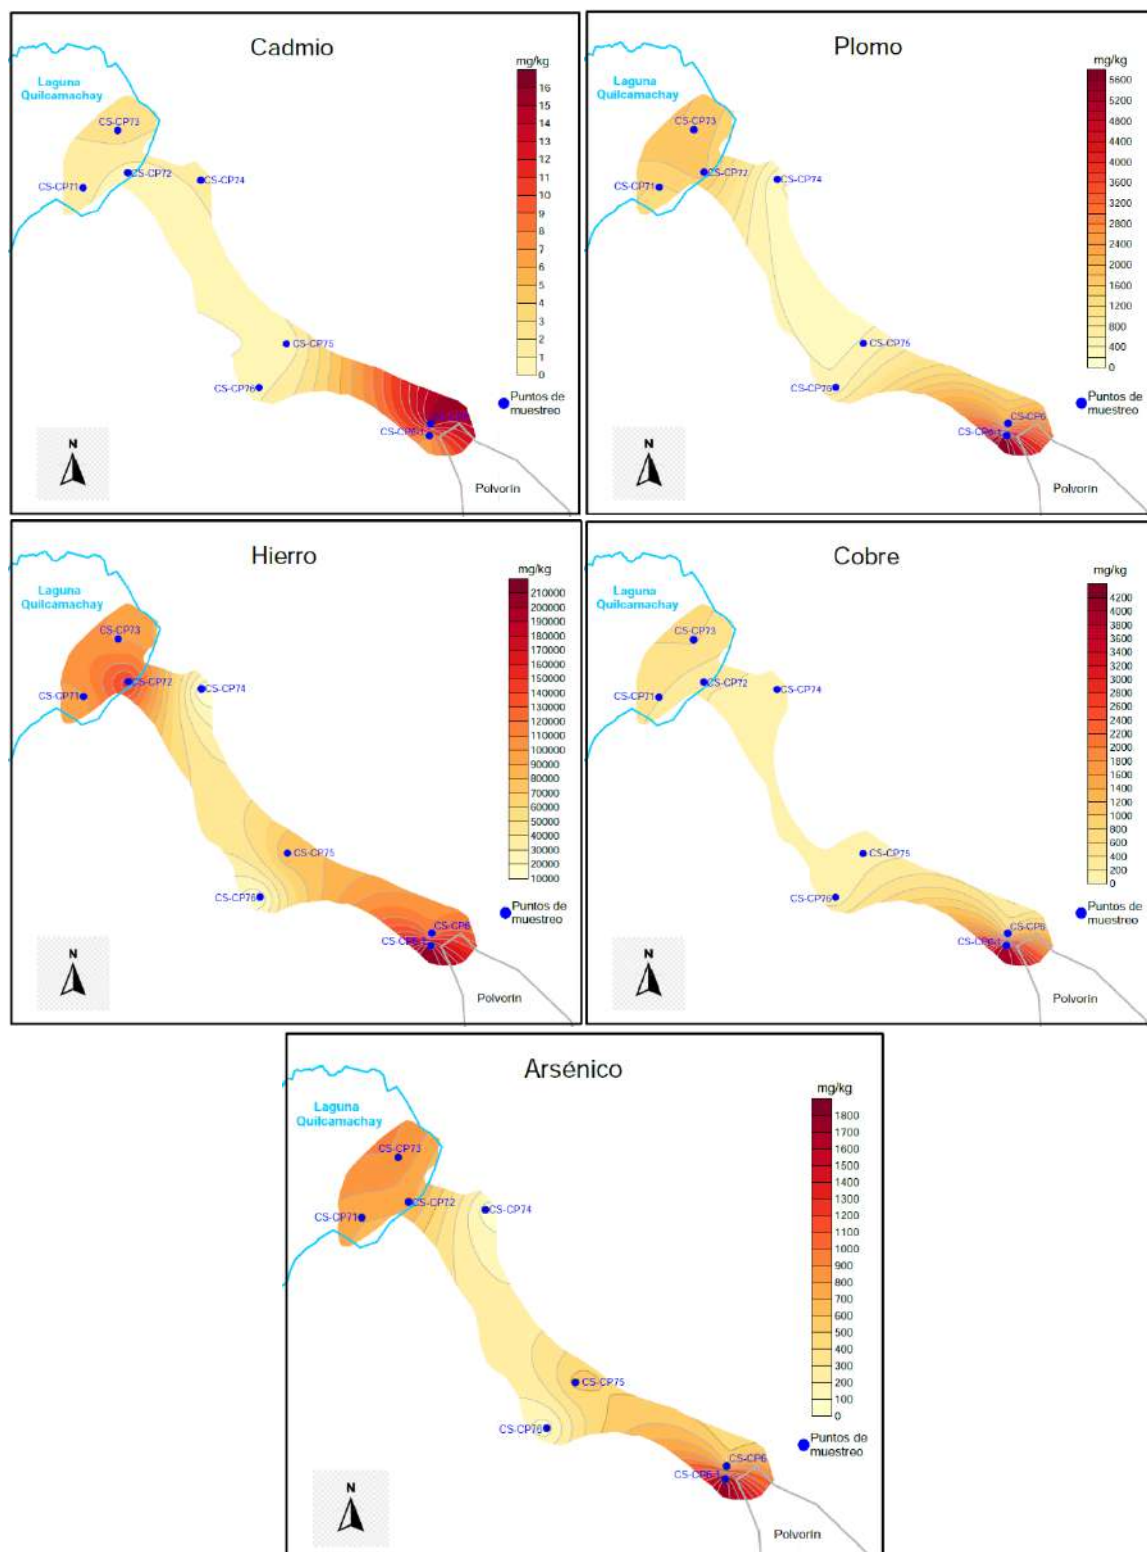
**Figura 7.4.** Distribución espacial de las concentraciones de **a)** cadmio, **b)** plomo, **c)** hierro, **d)** cobre, y **e)** arsénico

Las muestras CS-CP6 y CS-CP6-1 presentan concentraciones de arsénico y plomo que superan ampliamente los ECA para suelo 2017 de uso agrícola y los valores de nivel de fondo en todos los puntos; siendo el punto CS-CP6-1 el punto más crítico donde las concentraciones de arsénico y plomo superaron en 3402 % y 7871,4 % la norma en mención y en 2050,8 % y 1502,5 % los valores del nivel de fondo respectivamente; así mismo cadmio superó en 3 de 6 puntos la mencionada norma y presentó su mayor concentración en el punto CS-CP6 donde superó en 1001,1 % la norma y en 1774 % el valor del nivel de fondo, ambos puntos fueron muestreados en el material de préstamo que forma parte de la base de estabilización del cerco perimetral del polvorín; cabe mencionar que las concentraciones de arsénico, cadmio y plomo en el suelo van en aumento desde el punto del tramo de la quebrada sin nombre (CS-CP75) hacia la laguna Quilcamachay, siendo el cono de deyección el sector donde es acumulado este material de arrastre y es generador de una gran carga de metales (Figura 7.4).

De la misma manera el cobre presentó el mismo comportamiento que los metales mencionados anteriormente, donde la mayor concentración se presentó en el punto CS-CP6-1 muestreado en el material de relleno, cabe precisar que todos los puntos muestreados en esta parte del API superaron referencialmente los valores de la guía canadiense para suelo, uso agrícola, en donde el cobre superó en 6260,3 % los valores de la mencionada guía y en 6625,4 % el valor del nivel de fondo. Además, las concentraciones de hierro de las muestras de esta parte del API superaron en todos los puntos al valor del nivel de fondo, siendo su valor más alto 209426 mg/kg en el punto CS-CP6-1 (Figura 7.4).

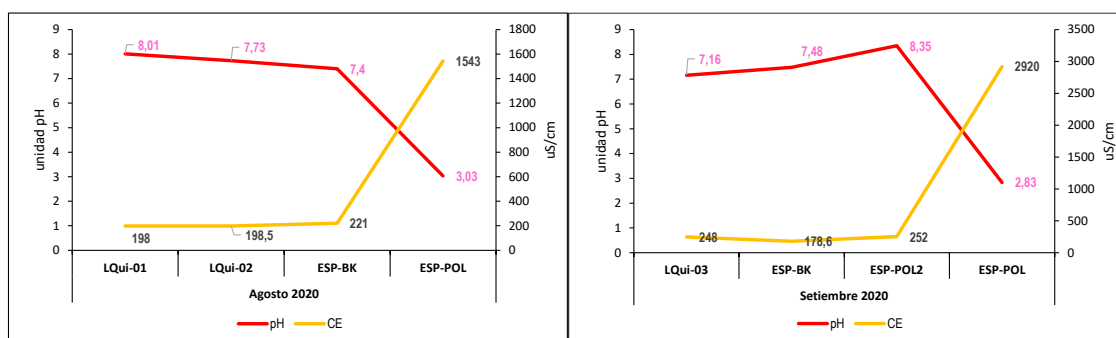
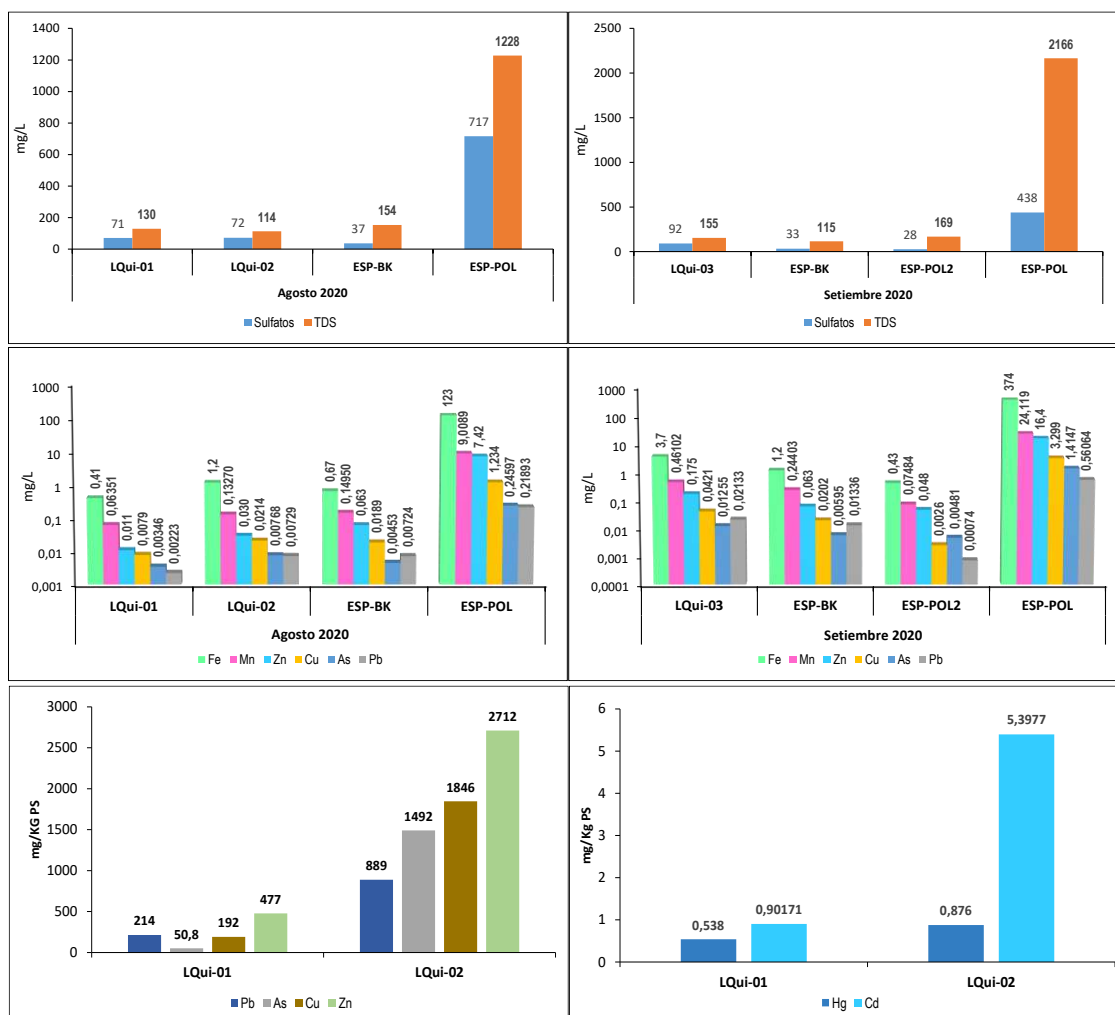
**Figura 7.5.** Resultados de **a)** pH y conductividad eléctrica **b)** concentraciones de sulfatos y solidos totales disueltos **c)** hierro, manganeso, zinc, cobre, arsénico y plomo en agua en agosto y setiembre 2020, y **d)** plomo, arsénico, cobre y zinc en sedimento en agosto 2020

El análisis de los resultados fisicoquímicos de los puntos de agua, reportaron que las aguas acidas provenientes del polvorín (ESP-POL), presentaron los mayores valores de conductividad eléctrica, concentración de sulfatos y sólidos totales disueltos, así como metales totales arsénico, cobre, plomo, zinc y hierro disuelto en concentraciones que superaron la comparación referencial con los LMP para efluentes minero-metalúrgicos (2010), presentándose las mayores concentraciones en el mes de setiembre (Figura 7.5).

En la laguna Quilcamachay los puntos ubicados cercano a la descarga de la quebrada s/n proveniente del polvorín, presentaron concentraciones de cobre y plomo (LQui-02 y LQui-03), así como, arsénico y zinc (LQui-03) que superaron el ECA para agua 2008, Cat. 4. Así mismo, el plomo en el punto LQui-01, cerca al dique de la laguna, supero la normativa en referencia. Resultados similares se presentaron en sedimento, donde las concentraciones de metales en el punto LQui-02 fueron superiores respecto a los presentados en LQui-01; en ambos puntos, las concentraciones de arsénico, cadmio, cobre, mercurio, plomo y zinc superaron los valores ISQG y PEL de la guía canadiense, a excepción del cadmio y cobre en LQui-01 que solo supero los valores ISQG. Cabe resaltar que los resultados de Tessier en sedimento (LQui-02), señalaron que los metales cobre, arsénico, cadmio, plomo y zinc presentaron concentraciones en fase biodisponible; a diferencia del mercurio cuyas concentraciones están como no biodisponibles (Figura 7.5).

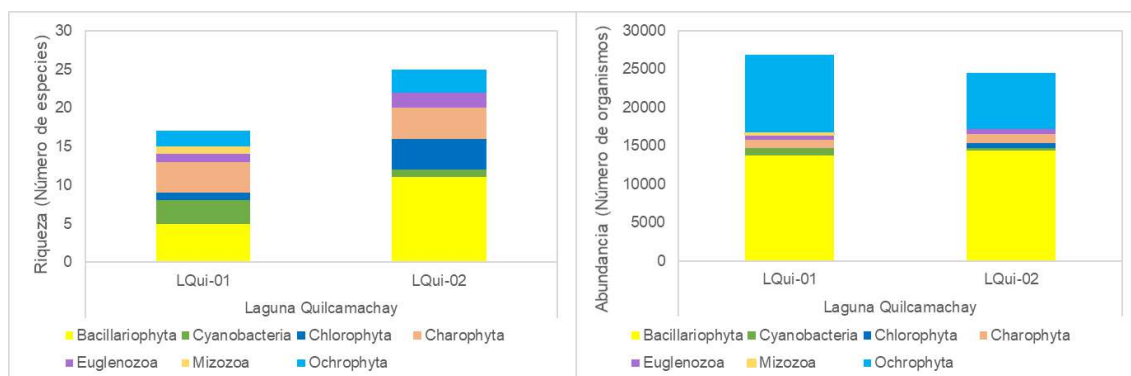
**Figura 7.6. a)** Composición y riqueza de fitoplancton (microalgas), agosto 2020; **b)** Abundancia de fitoplancton (microalgas), agosto 2020

En base a lo determinado en agua y sedimento, se observó que el fitoplancton presentó una mayor riqueza de especies en el punto LQui-02, resaltando los phyla Ochrophyta, Chlorophyta y Bacillariophyta; sin embargo, este punto presentó una menor abundancia, especialmente de Ochrophyta (Figura 7.6). Es importante mencionar que en el punto LQui-02, con altas concentraciones de plomo, cobre, arsénico y zinc, se registró la predominancia de géneros considerados tolerantes a la contaminación como *Pinnularia* y *Fragilaria* (Bacillariophyta), *Scenedesmus* y *Ankistrodesmus* (Chlorophyta), *Euglena* y *Trachelomonas* (Euglenozoa) y se encuentran en ambientes eutróficos (Palmer, 1969). Se destaca la presencia del género *Pseudanabaena* en ambos puntos de muestreo, el cual es tolerante a altas concentraciones de metales (Rand *et al.*, 2010).

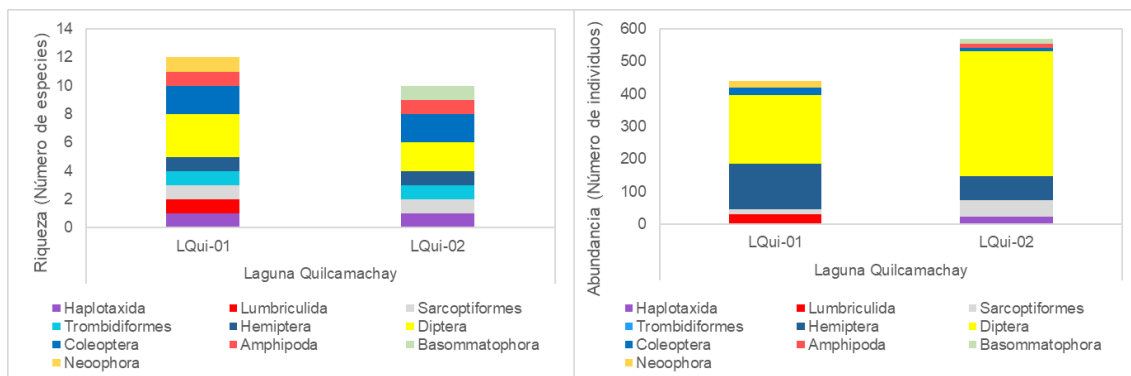
**Figura 7.7. a)** Composición y riqueza de macroinvertebrados bentónicos y **b)** Abundancia de macroinvertebrados bentónicos, agosto 2020

En base a las concentraciones de metales biodisponibles en sedimento, en la evaluación de macroinvertebrados bentónicos se evidenció una menor riqueza en el punto LQui-02 con 10 especies; sin embargo, este punto registró una mayor abundancia, especialmente de Díptera (Figura 7.7), considerados tolerantes a los cambios medioambientales (Domínguez y Fernández, 2009). Es importante mencionar que en el punto LQui-02, se registró cobre, arsénico, cadmio, plomo y zinc en fase biodisponible; además, de la predominancia de grupos considerados tolerantes como Haplotaixidae, Chironomidae y Lymnaeidae (Acosta *et al.*, 2009; Domínguez y Fernández, 2009). El orden Díptera se caracteriza por ser colonizadores oportunistas (Armitage y Blackburn, 1990; Munn y Brusven, 1991; Torralva *et al.*, 1996), siendo la familia Chironomidae utilizada como indicadora de varios niveles tróficos de contaminación acuática (Wolff 2006). El orden Haplotaixida se encuentra en una gran variedad de hábitats desde aguas corrientes a estancadas, y algunos grupos son abundantes en zonas con altos niveles de polución orgánica (Encalada *et al.*, 2011).

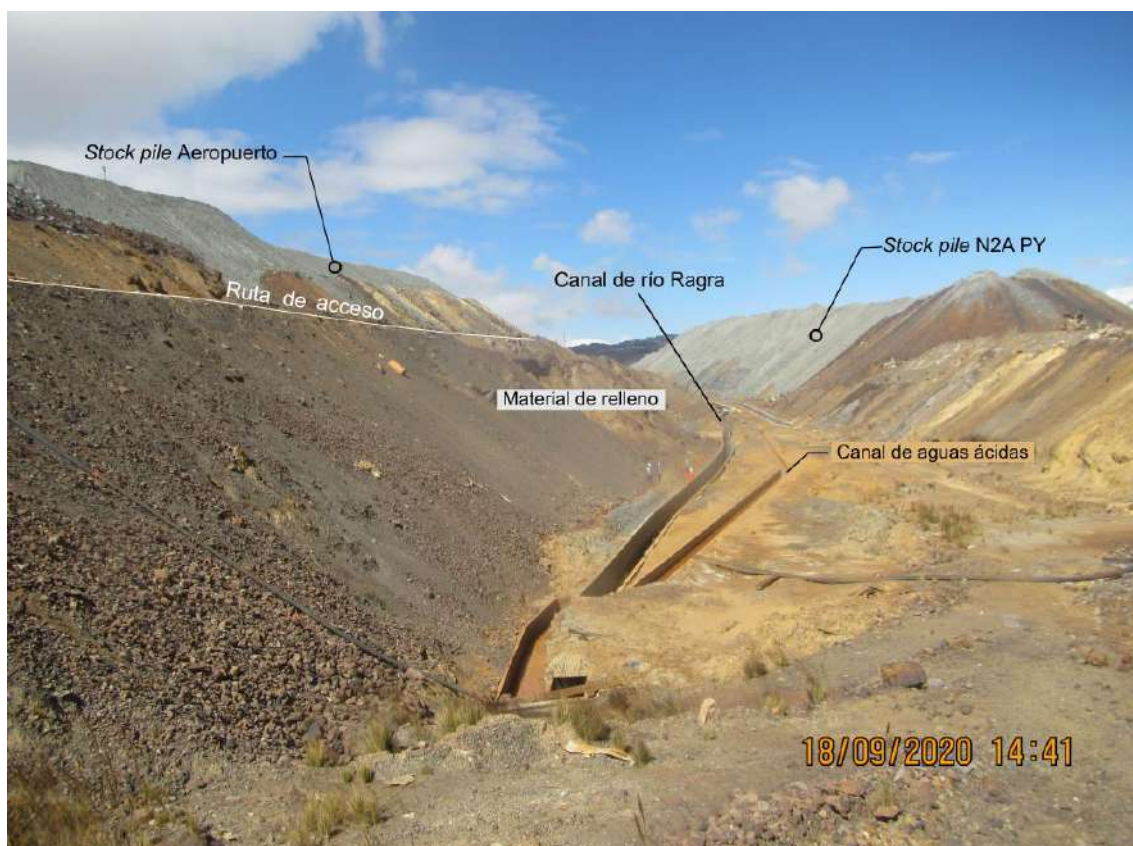
**Figura 7.9.** Ubicación de *stock pile* Aeropuerto y material de relleno con relación al canal del río Ragra

El *stock pile* Aeropuerto<sup>30</sup> se encuentra ubicado al noreste de la Planta de Neutralización y margen derecho del tramo canalizado del río Ragra, siendo su límite la ruta de acceso de este sector, según se señala en el Segundo Informe Técnico Sustentatorio para la Implementación de Medidas Ambientales Complementarias (ITS 2018). En la Figura 7.9 se detalla la ubicación del *stock pile* Aeropuerto en relación con la canalización del río Ragra.

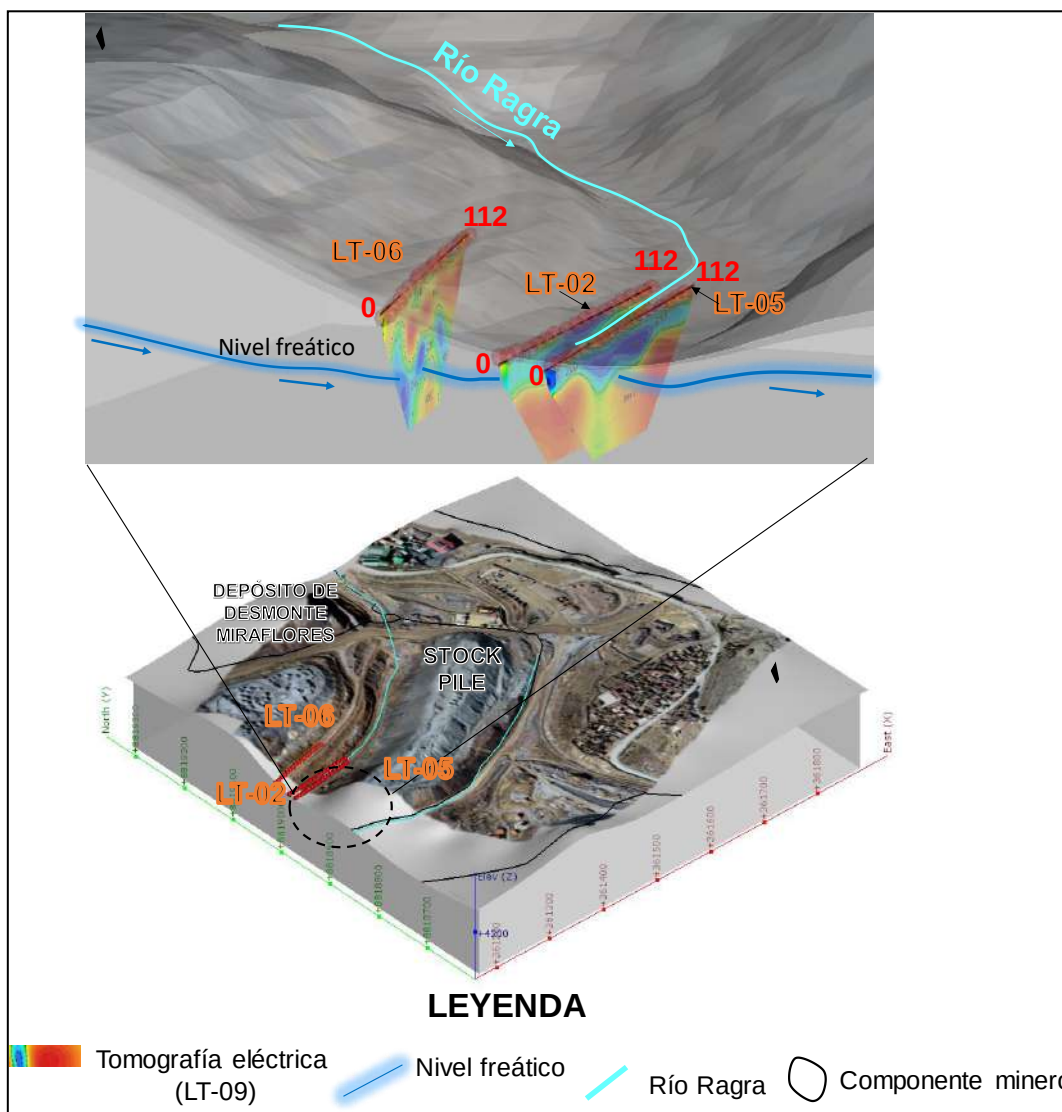
**Figura 7.10.** Secuencia de líneas de tomografía de resistividad eléctrica, mostrando zonas saturadas en LT-02 y LT-05

Los resultados obtenidos del estudio geofísico y la muestra de agua subterránea coinciden en evidenciar presencia de lixiviados de los *stock piles*. Conforme lo manifestado por el administrado en el Informe de Investigación Hidrogeológica, el 21 % de las aguas de infiltración fluyen hacia la mina subterránea, 30 %, corresponde a escorrentías que son captadas en los drenes de lixiviación, y el 49 % corresponde a aguas de infiltración que descargan desde los *stock piles* hacia los drenes de derivación.

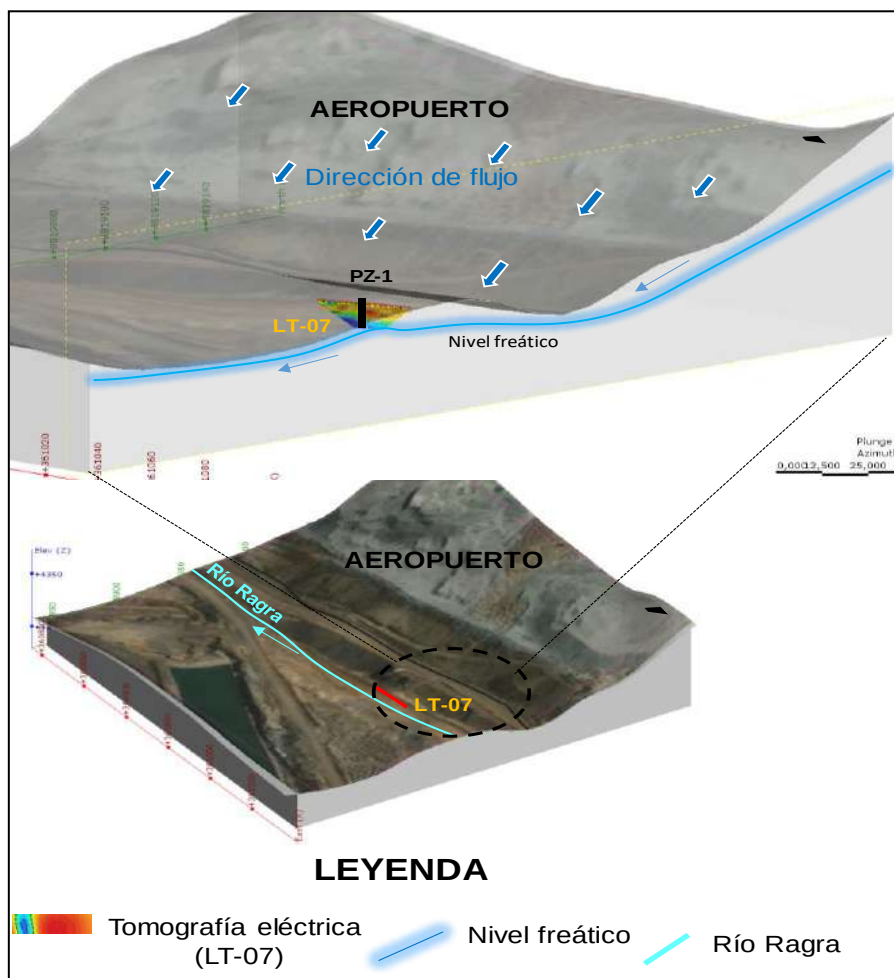
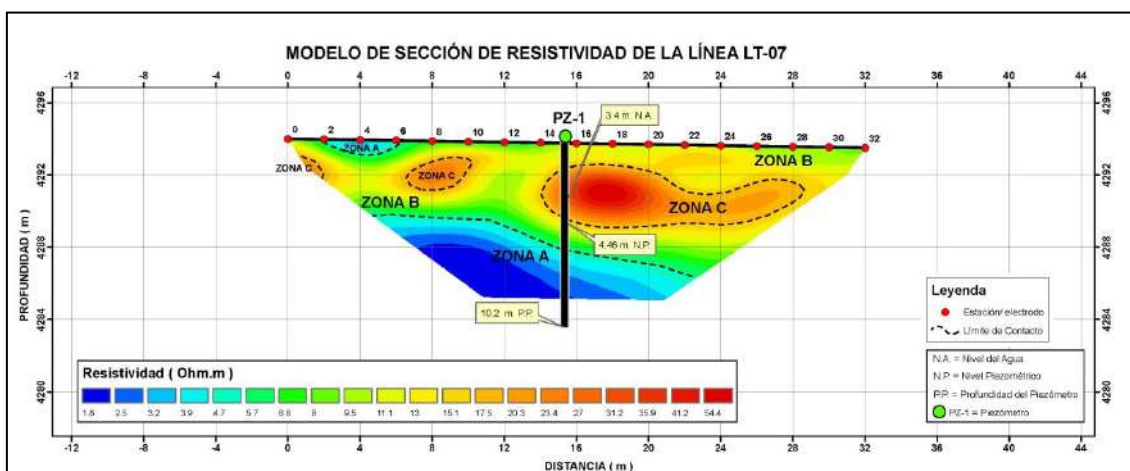
**Figura 7.11.** Esquema de ubicación de la línea LT-07 y modelo de sección de resistividades mostrando zonas saturadas

Del mismo modo, en la línea tomográfica LT-07, ubicada aproximadamente a 135 metros al oeste de la línea LT-05, en el *stock pile* Aeropuerto, se identificó una zona (zona A) de resistividades de 1,8 a 5,6 Ohm.m., ubicado entre las estaciones 4 y 24 a profundidades de 6 metros aproximadamente, asociados a la presencia de lixiviados y soluciones diluidas de sales mineralizadas (Reynolds, 2011). Las características sulfatadas y pH ácido del piezómetro PZ-1 coincide con la presencia de lixiviados inferidos en el perfil tomográfico (Figura 7.11).
